| <p>CLUB MILITAR</p> | <b>INFORME SUPERVISION DE CONTRATO</b> | <p>Código: LA-M02-F38<br/> Versión: 7<br/> Fecha: 26/11/2018<br/> Página 1 de 6</p> |

**INFORME DE SUPERVISION No. 2**

| OBJETO: | BRINDAR APOYO EN LA INSTALACIÓN, MANTENIMIENTO, DETERMINACIÓN Y REPARACIÓN DE DAÑOS ELÉCTRICOS EN EL CLUB MILITAR.. |

**Informe de actividades # 1 correspondiente al mes de enero 2026.**

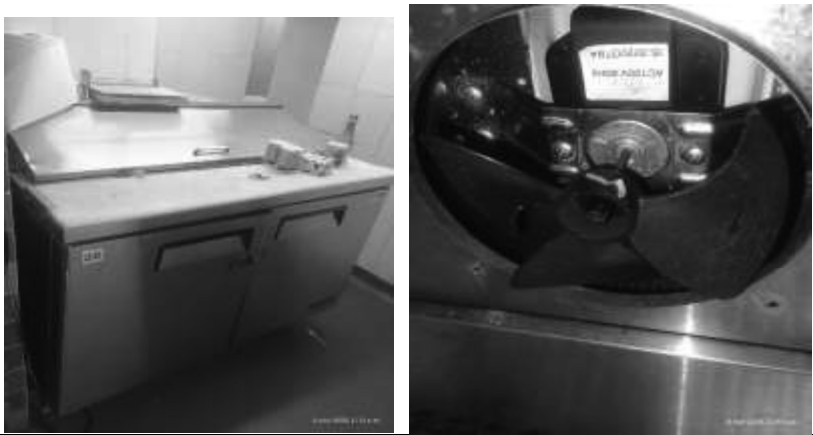
| FUNCIONES DE SERVICIOS GENERALES | | |
|---|---|---|
| FOTO 1 | | <b>OBSERVACIONES</b><br><br>1.se realizo revisión y reparación de nevera tipo mesa #28 con placa #1066 ubicada en la cocina de socios, en la revisión se evidencia que la falla es en los ventiladores de la evaporadora, se procede a realizar el cambio de los ventiladores, se realizó la solicitud y requerimientos a almacén de repuestos, se instalan los ventiladores nuevos, se realizaron pruebas y es puesta en servicio, CLUB MILITAR BOGOTA |

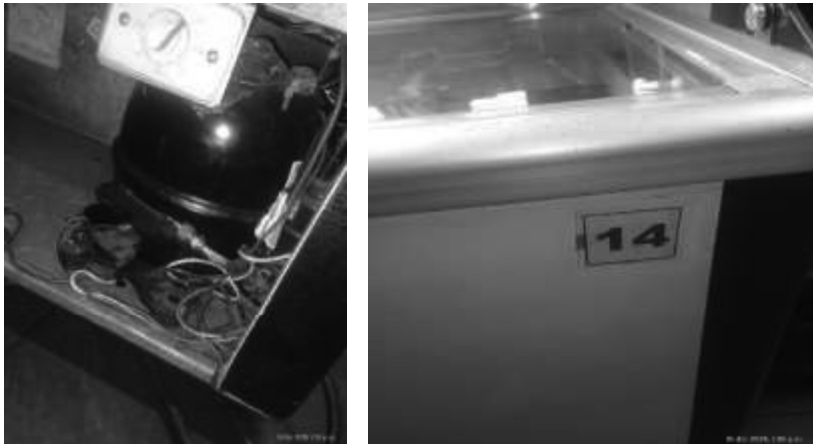
| FUNCIONES DE SERVICIOS GENERALES | | |
|---|---|---|
| FOTO 2 | | 2. se realizó revisión de nevera de helados en el área de plaza café, nevera # 14, revisión sistema eléctrico, toma amperaje y voltaje de la unidad compresora CLUB MILITAR BOGOTA |

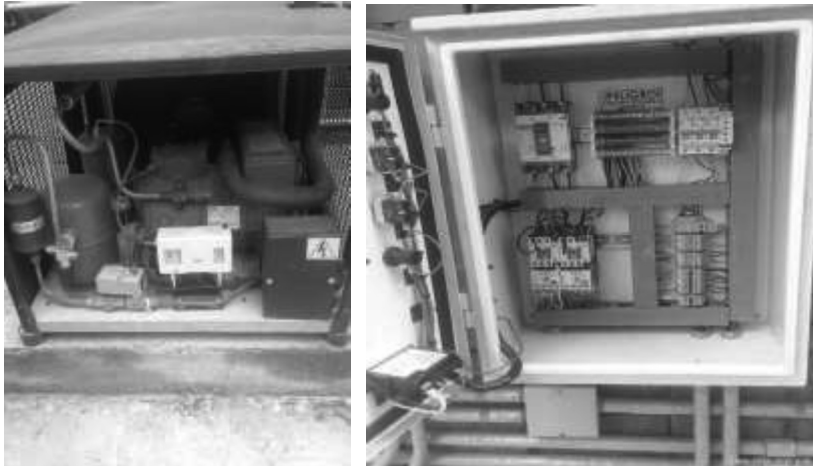
| FUNCIONES DE SERVICIOS GENERALES | | |
|---|---|---|
| FOTO 3 | | 3. se realizó reparación de cuarto frio ubicado en la cocina honorush, se revisa y se evidencia falla en el sistema eléctrico, cambio de repuesto fusible #2, se realizó calibración de parámetros en el control, se revisó presiones en la unidad motor compresor, revisión de nivel de aceite, pendiente de requisición de aceite para realizar el cambio, se realizaron pruebas y es puesta en servicio. CLUB MILITAR BOGOTA |

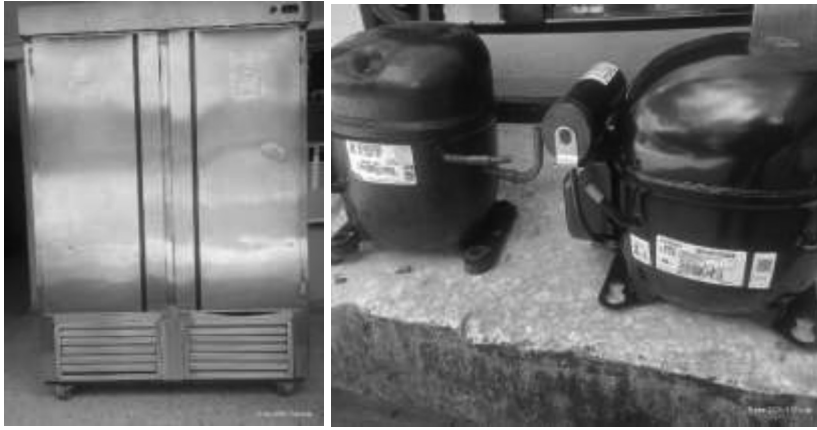
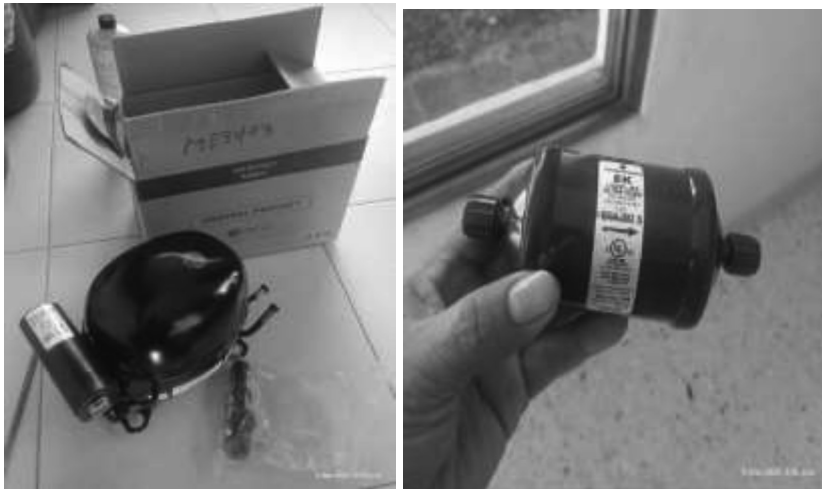
FOTO 9

9. se realizó revisión y reparación de nevera # 7 tipo mesa de refrigeración ubicada en la cocina principal, en la revisión se toma amperaje y corriente nominal, revisión del sistema eléctrico general, medición de presión a la unidad compresora, se evidencia que el control de temperatura esta en corto circuito se procede a sustituirlo por uno nuevo full-gauge tc-900 Powers se configura parámetros, se recupera gas refrigerante 134 A a la unidad compresora, se realizan pruebas y es puesta en servicio, CLUB MILITAR PAIPA
