# MUNICIPIO DE CÓRDOBA QUINDÍO

## INFORME N° 1 – FINAL

### INFORME DE ACTIVIDADES REALIZADAS PERÍODO: MAYO 2026

**"CONTRATO DE MANTENIMIENTO PREVENTIVO PARA EL MEJORAMIENTO DEL PUENTE COLGANTE DE LA VEREDA LA PLAYA DEL MUNICIPIO DE CÓRDOBA QUINDÍO"**

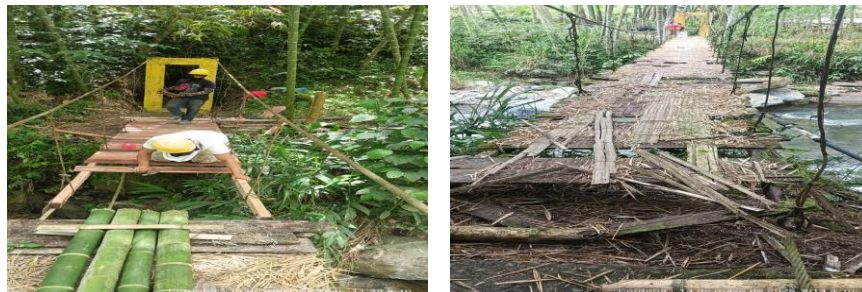
*Fotografías 3-4. Detalle de tablero de piso y elementos estructurales deteriorados. Fuente: Contratista.*

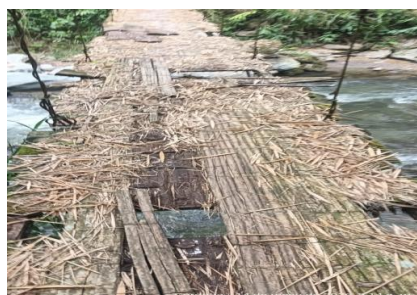
*Fotografía 5. Vista lateral del puente y cables principales. Fuente: Contratista.*

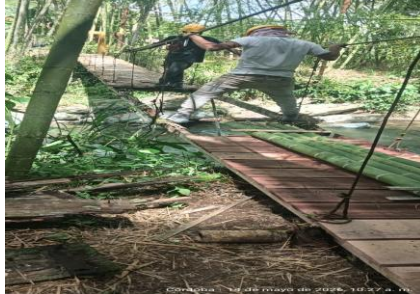
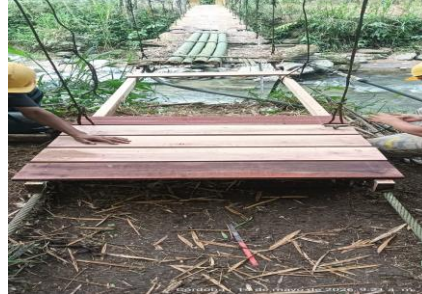
Fotografías 1-2. Estado inicial: tablero de piso deteriorado y cables principales. Fuente: Contratista.

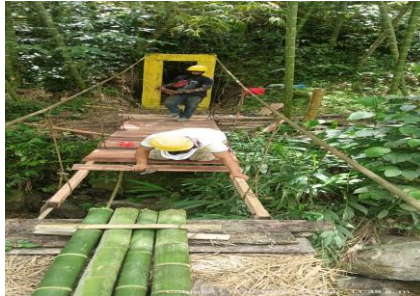
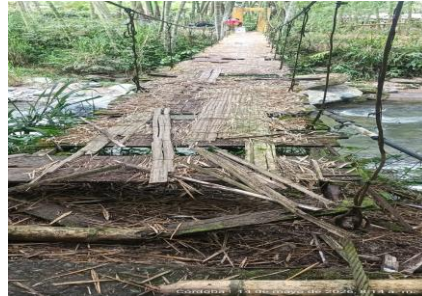
Fotografías 3-4. Deterioro de tabloncillos y elementos de guadua. Fuente: Contratista.

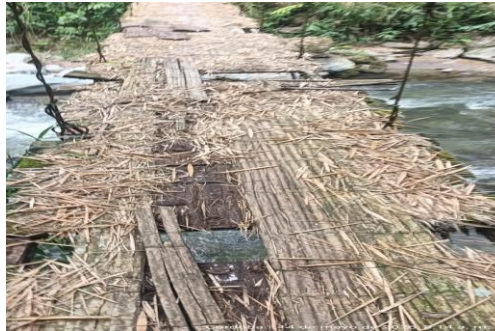
Fotografía 5. Vista general del puente antes de la intervención. Fuente: Contratista.

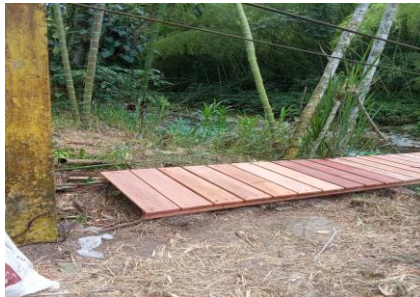
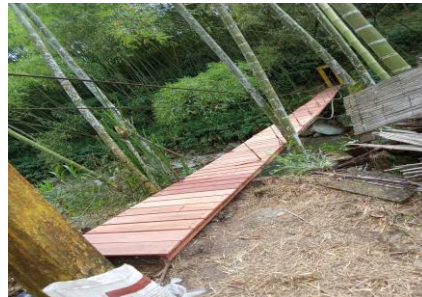
Fotografías 6-7. Desmonte de estructura de piso y tirantes laterales. Fuente: Contratista.

- **Retiro de estructura de piso en madera (Ítem 2.01):** Se realizó el desmonte y retiro de 28 m<sup>2</sup> de tabloncillos del tablero de piso deteriorados, sin alterar los cables de tensión principales ni la estructura metálica soporte. Los materiales retirados fueron debidamente clasificados para su disposición o reutilización según condición.

- **Retiro de tirantes cortos laterales (Ítem 2.02):** Se procedió al desmonte de 24 unidades de tirantes cortos laterales que se encontraban en mal estado o en configuración inadecuada, preparando la estructura para la instalación del nuevo sistema de barandas en guadua.

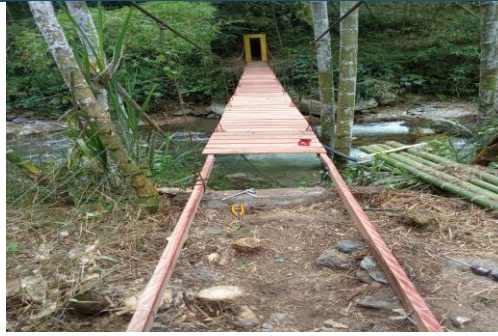
Fotografía 8. Retiro de madera deteriorada y limpieza de la estructura. Fuente: Contratista.

- **Cargue y retiro de madera y guadua (Ítem 2.03):** Se realizó el cargue y retiro de 13,5 m<sup>3</sup> de madera deteriorada y guadua desmontada del puente, incluyendo el trasiego manual hasta el sitio de disposición a menos de 50 metros del frente de obra.

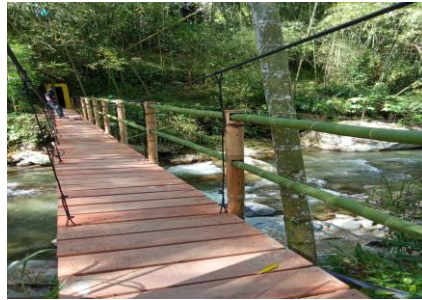
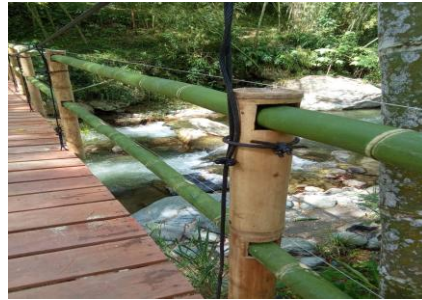
Fotografías 9-10. Instalación de platinas de refuerzo y módulos de tablero chanul. Fuente: Contratista.

- **Instalación de platinas de refuerzo (Ítem 3.01):** Se suministraron e instalaron 32 unidades de platinas metálicas 4"×1/8" LD=30 cm para refuerzo de la estructura de madera del piso del puente, garantizando la correcta unión entre viguetas y el sistema de soporte existente.

- **Suministro e instalación de tablero de piso (Ítem 3.02):** Se instalaron 26 ml de piso en madera chanul machimbrado, inmunizada y tratada, armada en tablero modulado de 1 m de ancho y 3 m de largo, incluyendo 3 vigas de madera de sección 2"×4" por módulo. Esta actividad constituye la intervención principal del contrato, garantizando una superficie de tránsito segura, continua y sin vacíos.

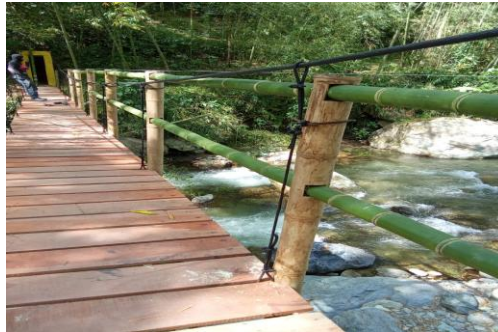
Fotografía 11. Avance del tablero de piso instalado. Fuente: Contratista.

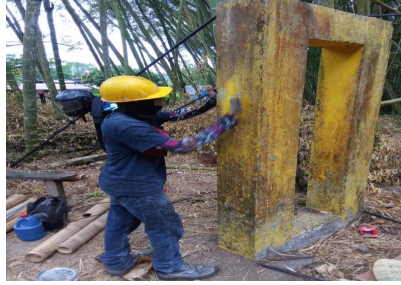
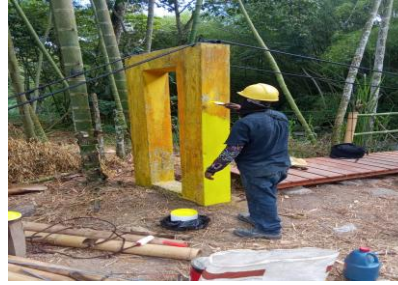
Fotografías 12-13. Restauración pintura resistente al agua. Fuente: Contratista.

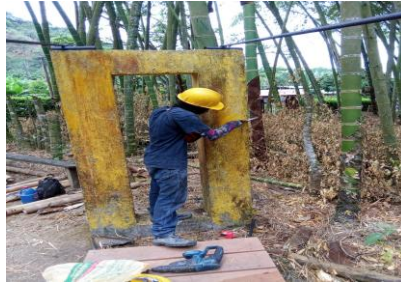
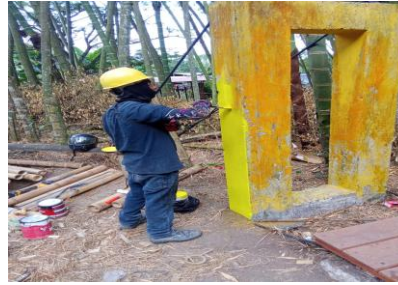
Fotografías 14-15. Restauración pintura resistente al agua. Fuente: Contratista.

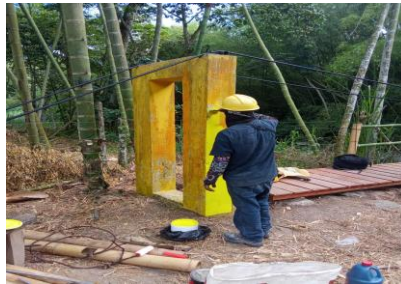
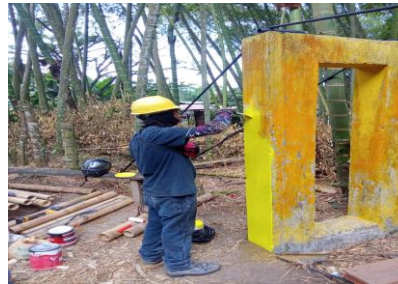
Fotografías 16-17. Restauración pintura resistente al agua. Fuente: Contratista.

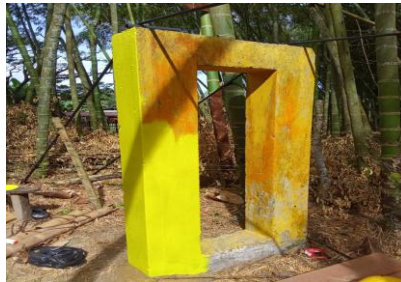
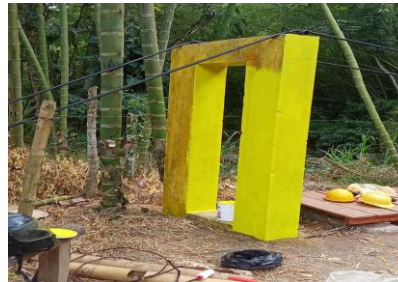
Fotografías 18-19. Restauración pintura resistente al agua. Fuente: Contratista.

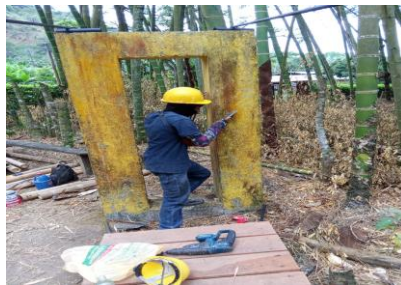
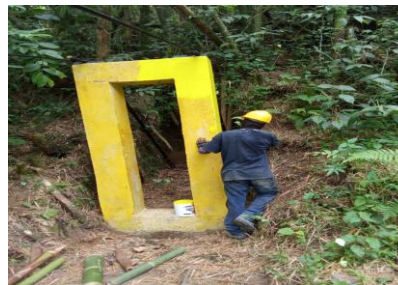
Fotografías 20-21. Restauración pintura resistente al agua. Fuente: Contratista.

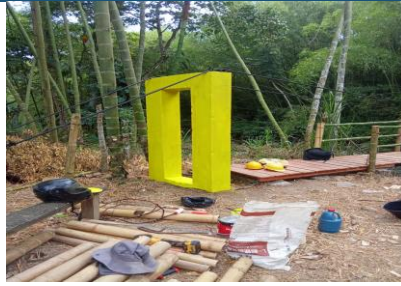
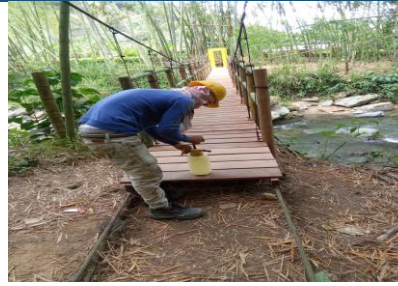
Fotografías 22-23. Estado avanzado de la intervención. Fuente: Contratista.

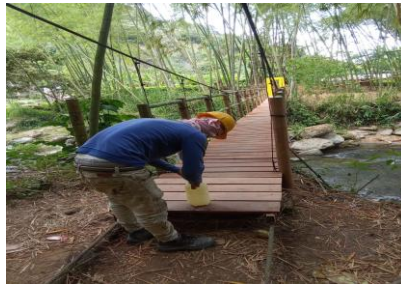
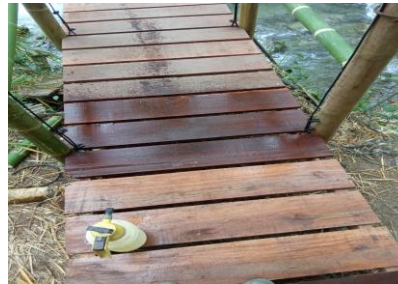
Fotografías 24-25. Tablero completo y sistema de seguridad. Fuente: Contratista.

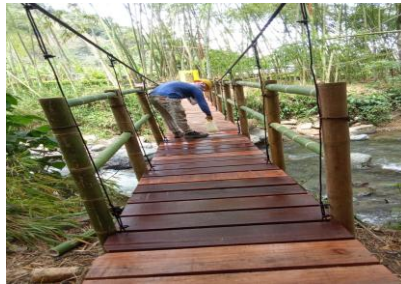
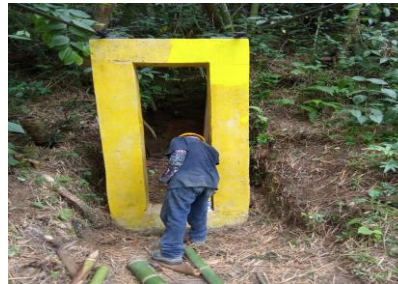
Fotografías 26-27. Inmunización tablero chanul. Fuente: Contratista.

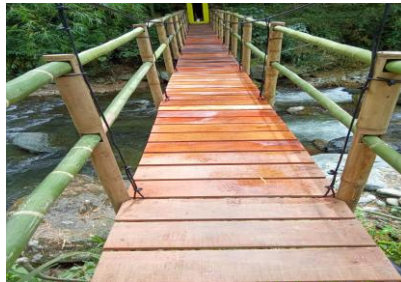
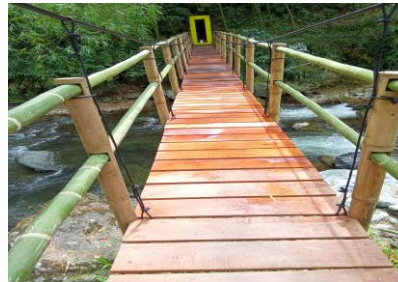
Fotografías 28-29. Acabados finales en tablero y barandas. Fuente: Contratista.

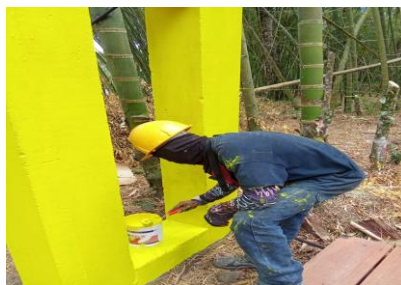
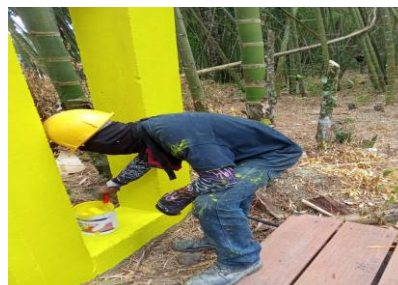
Fotografías 30-31. Detalles finales pintura : Contratista.

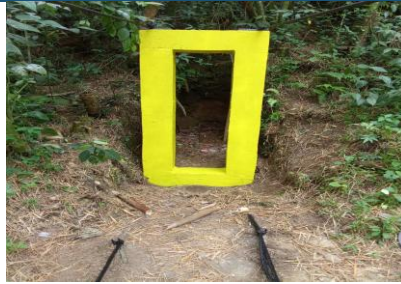
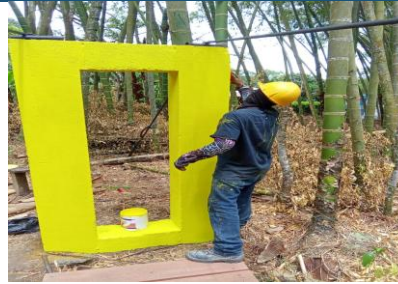
Fotografías 32-33. Finalización pintura. Fuente: Contratista.

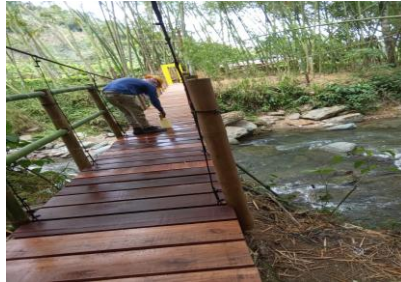
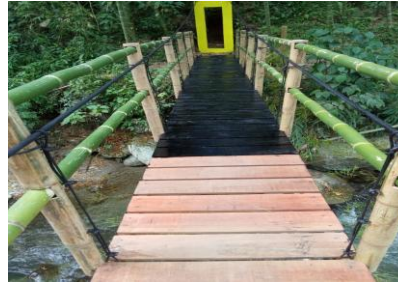
Fotografías 34-35. Vista panorámica del puente restaurado. Fuente: Contratista.

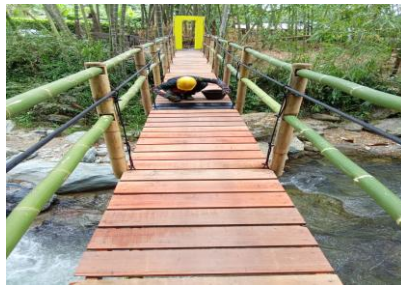
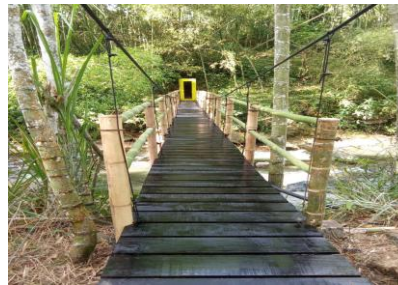
Fotografías 36-37. Trabajos de terminación y limpieza final. Fuente: Contratista.

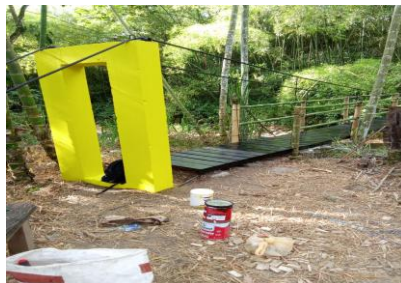
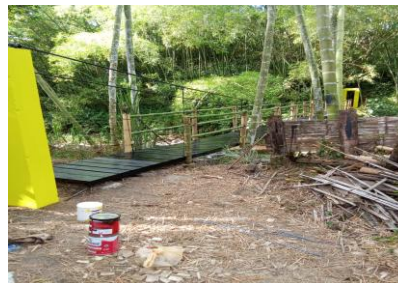
Fotografías 38-39. Estado final del sistema de barandas. Fuente: Contratista.

- **Instalación de columnas en guadua macana (Ítem 4.01):** Se instalaron 24 unidades de columnas en guadua macana inmunizada, curada y tratada, de diámetro ≥ 3", con una altura de 1 m, conformando los postes del sistema de barandas laterales del puente.

- **Instalación de barandal en guadua macana (Ítem 4.02):** Se instalaron 84 ml de barandal en guadua macana inmunizada, curada y tratada, de diámetro ≥ 3", a lo largo de ambos costados del puente, completando el sistema de seguridad peatonal y cumpliendo con el alcance establecido en los Estudios Previos.

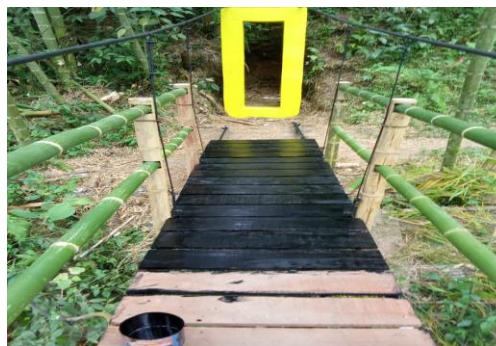
Fotografía 40. Pintura protección frente al agua Fuente: Contratista.

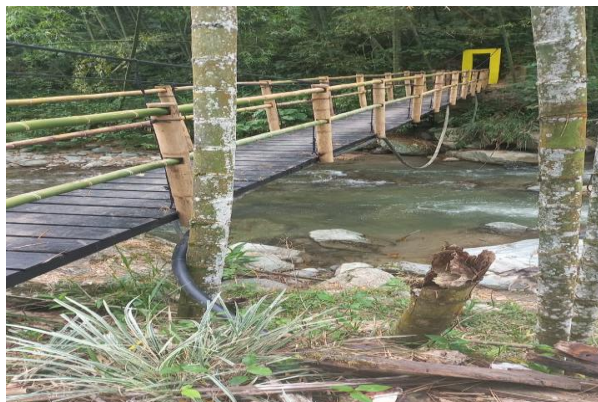
*Fotografía 41. Visita de supervisión al puente – Verificación de obra terminada. Fuente: Supervisión Municipio de Córdoba Quindío.*
