## EVIDENCIA DE REUNIÓN

**ACTIVIDAD REALIZADA:** Monitoreo punto Crítico cuerpos de agua 4-QPL\_01-QUEBRADA PILAR

**Identificación del punto:** 4-QPL\_01-QUEBRADA PILAR

**Clasificación:** Avenidas Torrenciales -A.T.)

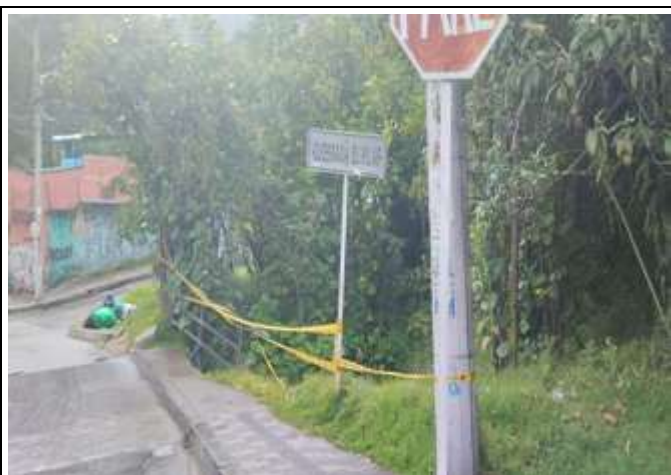
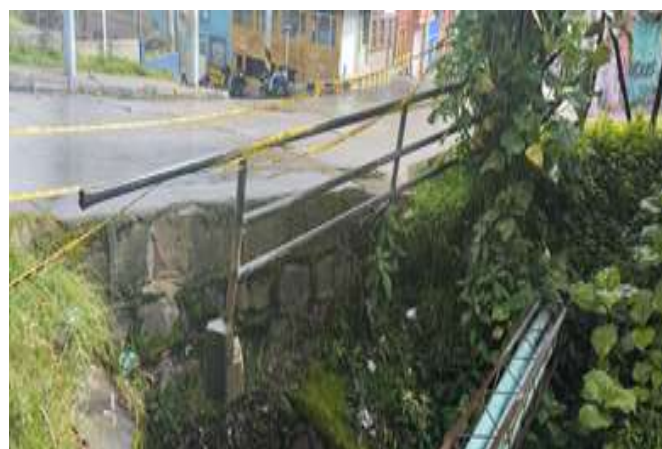
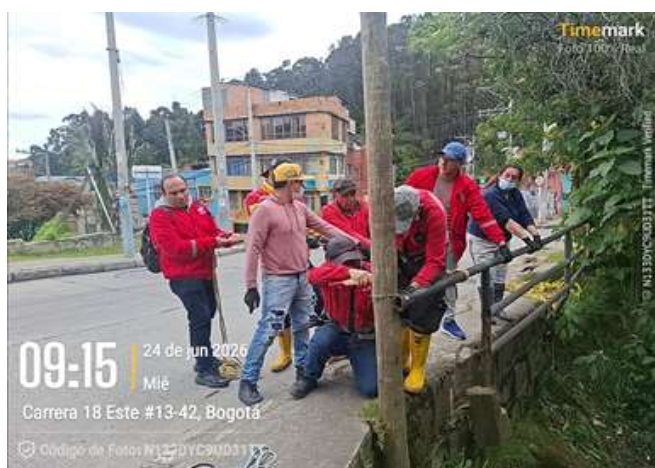
**Imágenes 1.** Punto crítico cuerpos de agua 4-QPL\_01-QUEBRADA PILAR, baranda sobre puente Calle 13 Sur – Carrera 18 Este, barrio San Cristóbal sur.

Durante la intervención se realizó el acordonamiento preventivo del área ubicada sobre el costado oriental del puente, donde se identificó una baranda con deterioro estructural, presentando riesgo de desprendimiento y caída. Como medida de mitigación, se instalaron dos postes de madera anclados al terreno, uno en cada extremo del tramo afectado. En la parte inferior se dispuso una barrera de polisombra, fijada mediante puntillas, y adicionalmente se reforzó el cerramiento con cinta perimetral de advertencia instalada en la parte superior e inferior, con el fin de incrementar su visibilidad y restringir el acceso al área de riesgo.

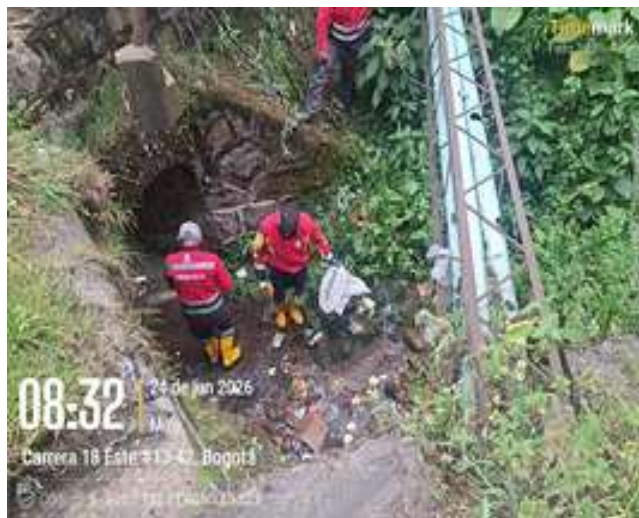
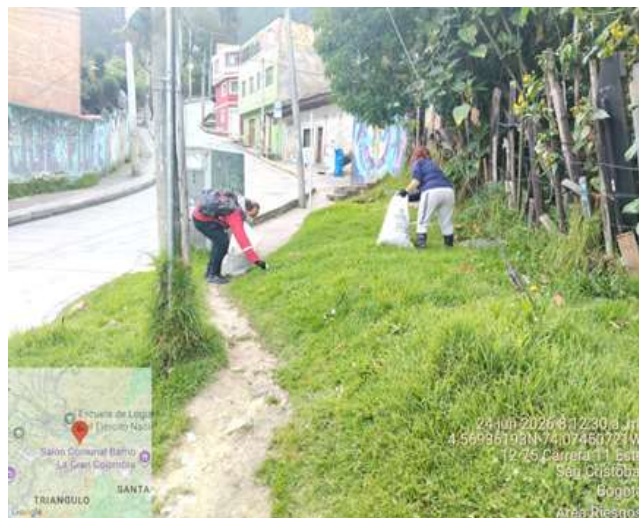
**Imágenes 2.** Recolección de residuos en la ronda hídrica quebrada pilar costado oriental.

Así mismo, se llevó a cabo una jornada de recolección de residuos sólidos en los alrededores y al interior de la quebrada, logrando la recolección de aproximadamente cinco bolsas de residuos, contribuyendo al mejoramiento de las condiciones ambientales y al adecuado flujo del cauce.
