LEVANTAMIENTO ARQUITECTONICO  
(CENTRO DE DIAGNOSTICO VETERINARIO)

No. DE PLACA: #  
DIRECCIÓN: DIRECCIÓN DEL AVALUO  
MUNICIPIO: SOGAMOSO.  
DEPARTAMENTO: BOYACÁ.

DETALLE ARQUITECTONICO.

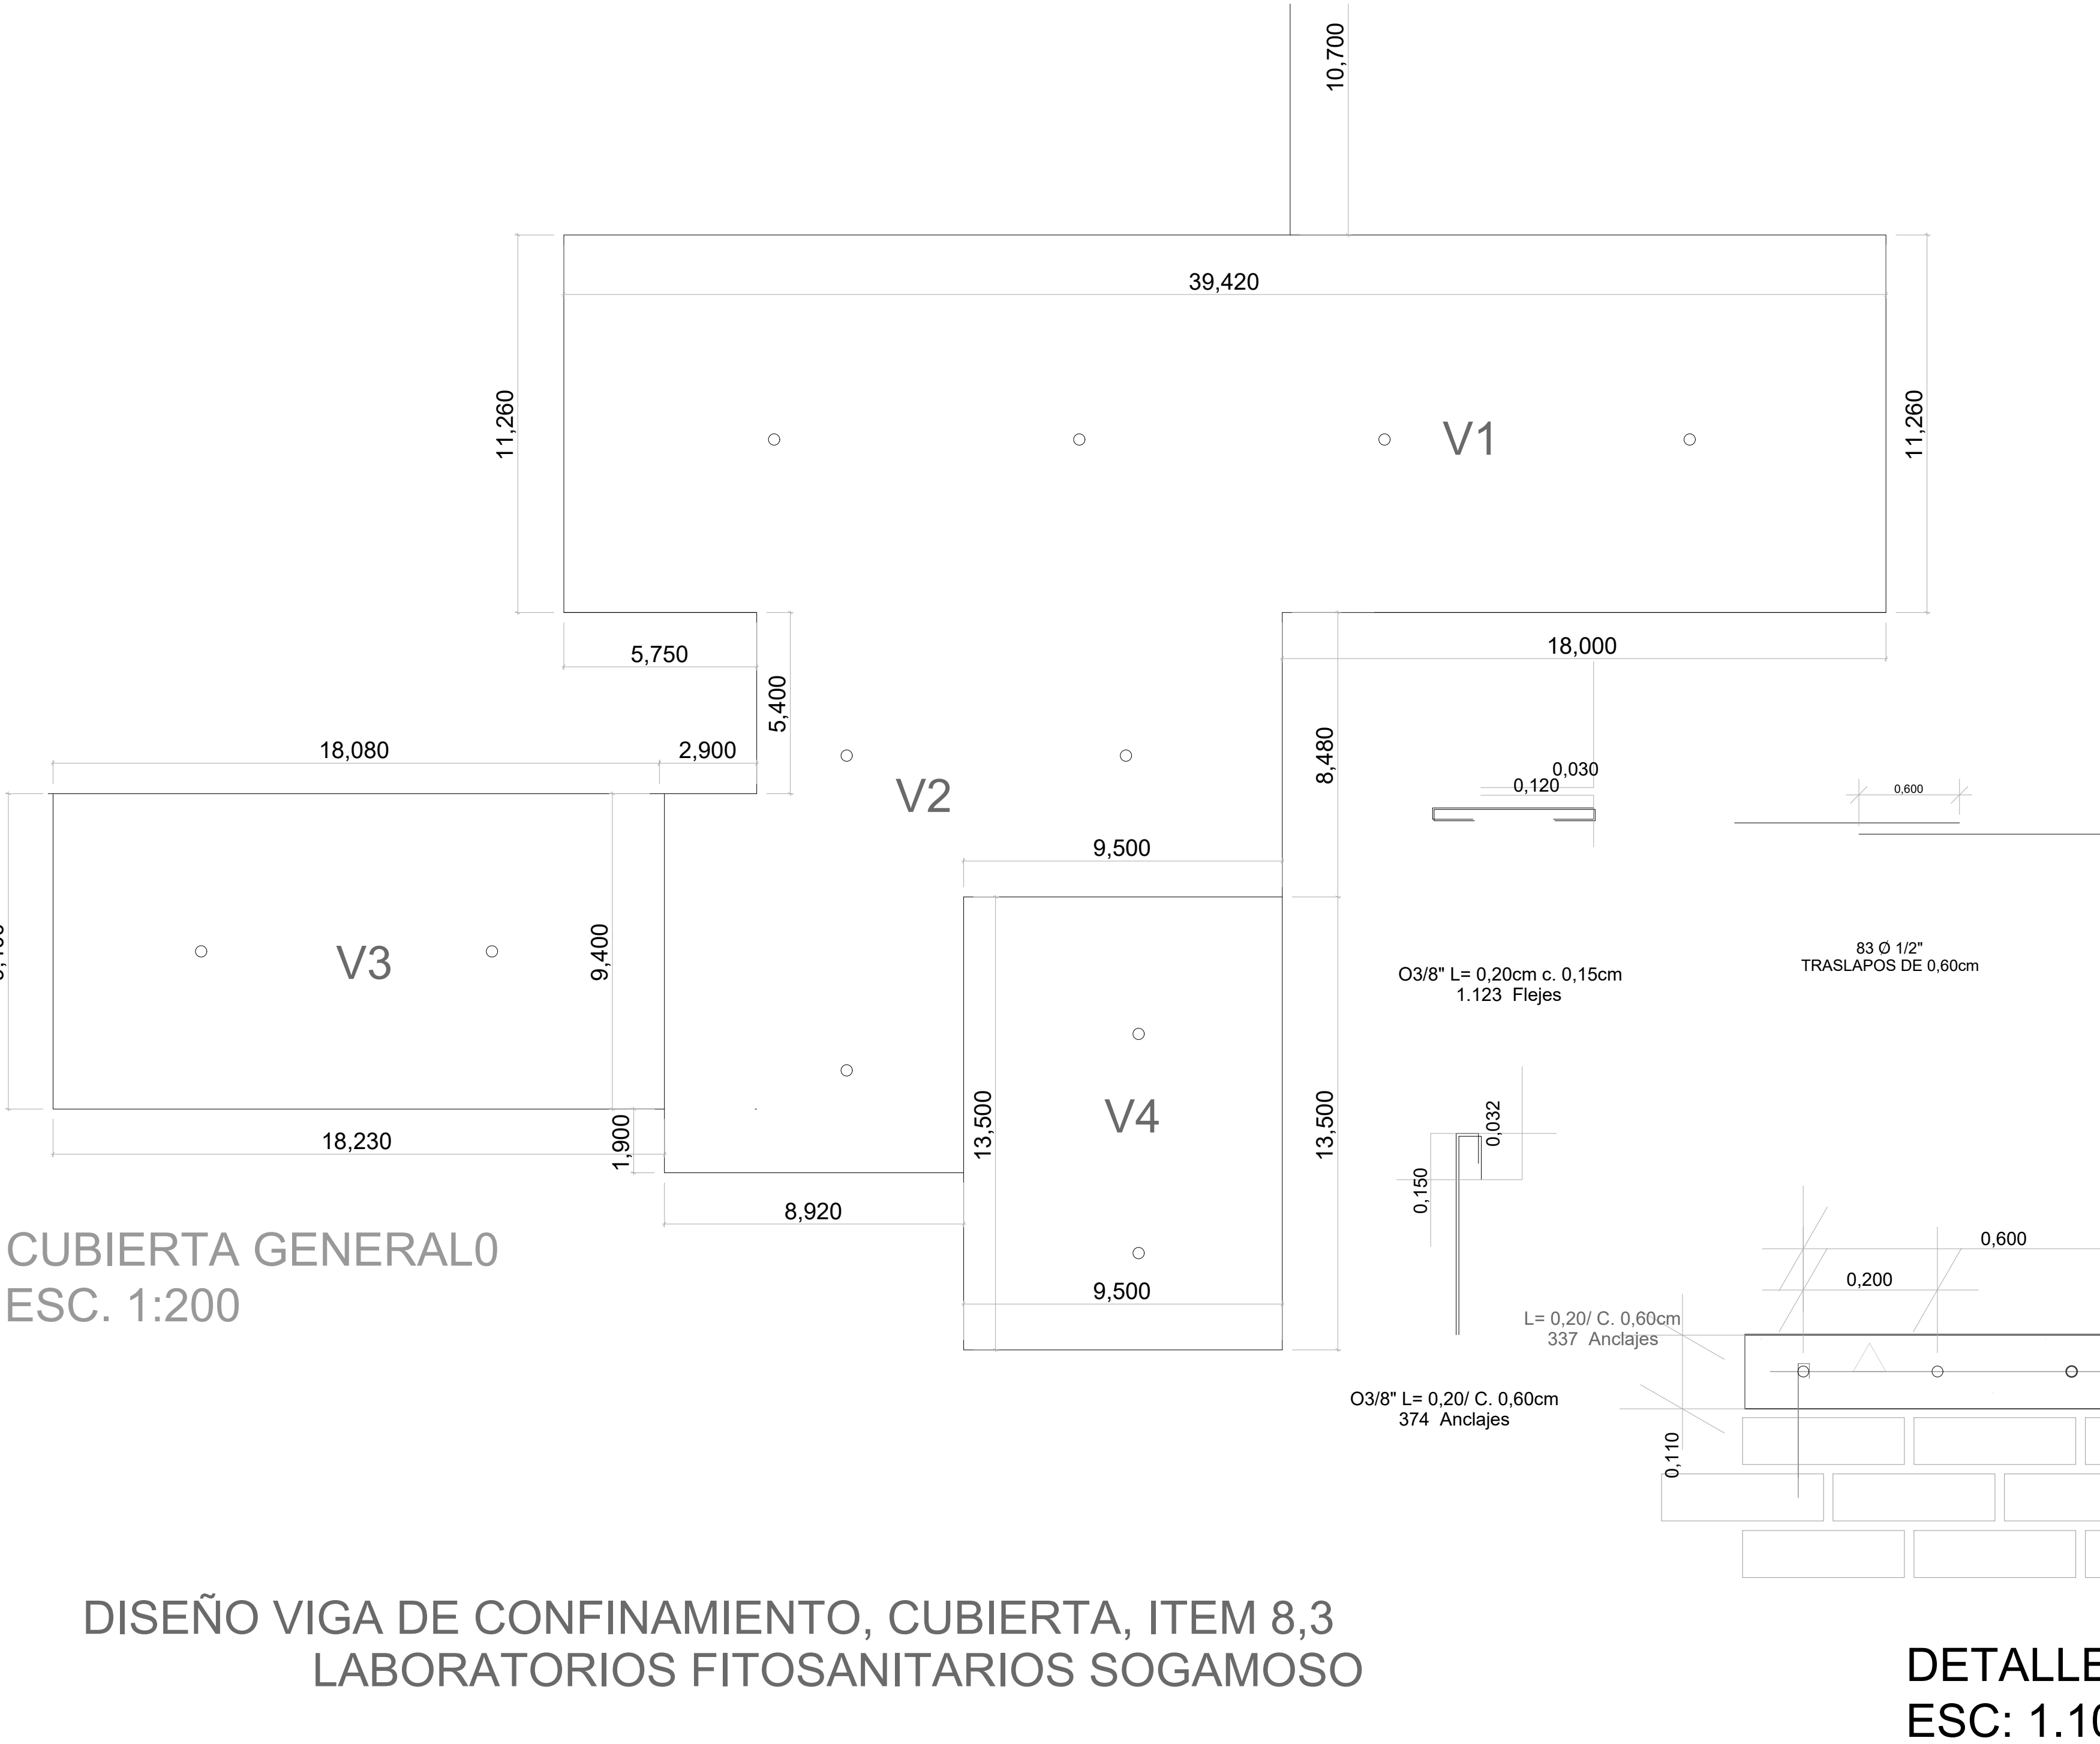
DETALLE 1

CINTA EN CONCRETO

REFUERZO HORIZONTAL 1/2"

O3/8" L= 0,20cm c. 0,15cm  
1.123 Flejes

83 Ø 1/2"  
TRASLAPOS DE 0,60cm

O3/8" L= 0,20/ C. 0,60cm  
374 Anclajes

L= 0,20/ C. 0,60cm  
337 Anclajes

VIGA CINTA DE REMATE  
0,18X0,11CM

REFUERZO HORIZONTAL  
FLEJE EN

REFUERZO VERTICAL  
ANCLAJE EN 3/8

MURO ANTEPECHO CUBIERTA.  
MAMPOSTERIA EN LADRILLO COMUN

DETALLE 2  
ESC: 1.10
