REFERENCIA: **Entrega Documentación Primer Informe Mensual Contrato 281/2026**

Objeto: MANTENIMIENTO, ADECUACION Y MEJORAMIENTO DE LA INFRAESTRUCTURA QUE CONFORMA EL EQUIPAMIENTO DEL MUNICIPIO DE VILLANUEVA, CASANARE.

| TIPO DE INFORME: | Informe Mensual de Obra |
| PERIODO DEL INFORME: | 04 de Junio al 03 de Julio 2026 |

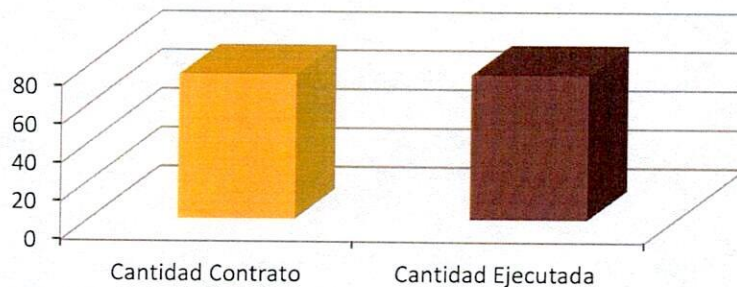
### Pintura interior vinilo sobre estuco 3 manos

**Ítem 1.21 Pintura interior vinilo sobre estuco 3 manos:** Se realizó primeramente una limpieza de las paredes a intervenir en oficina de Sisben; se realizaron correcciones a imperfecciones con estuco y después se pintó con vinilo blanco superlavable. *poner cont.*

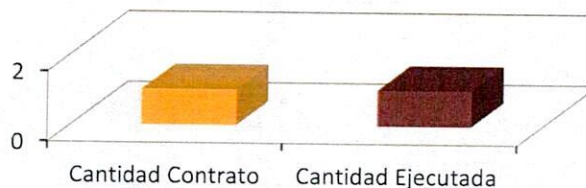
### Ventana con marco en aluminio corrediza (Sistema 8025) mate y vidrio templado de 5 mm. Suministro e instal.

**Ítem 1.3.1 Ventana con marco en aluminio corrediza (Sistema 8025) mate y vidrio templado de 5 mm. Suministro e instal:** Se realizó la verificación en oficina de Sisben de área para ventana igualmente se constató la dirección de la parte fija, se suministró e instalo ventana según especificaciones recibidas.

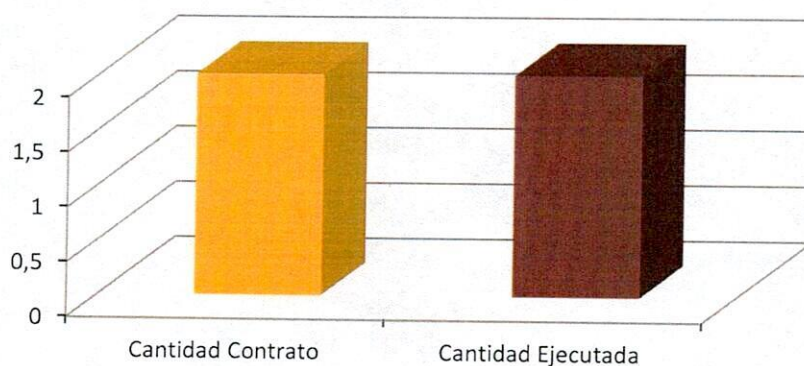
**Aire acondicionado tipo split inverter  
24000 BTU - (Evaporador: parte interna  
/Condensador: parte externa).  
Suministro e Instalacion.**

**Ítem 1.4.1 Aire acondicionado tipo Split inverter 24000 BTU - (Evaporador: parte interna /Condensador: parte externa). Suministro e instalación:** Se ejecutó este ítem previo hecho el ítem 1.4.6 ; dado que se trata de suministro e instalación de aire en el mismo lugar donde se encontraba uno en mal estado se utilizaron las mismas perforaciones en pared para su instalación ,de igual forma mismo sitio.

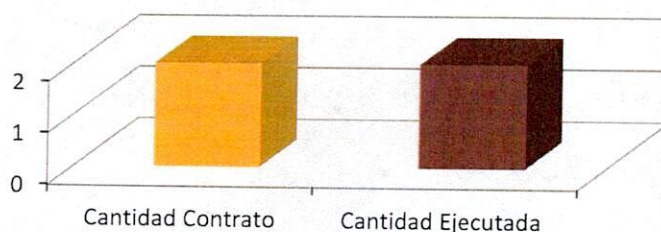
## Aire acondicionado tipo split inverter 9000 BTU - (Evaporador: parte interna /Condensador: parte externa). Suministro e Instalacion

**Ítem 1.4.2 Aire acondicionado tipo Split inverter 9000 BTU - (Evaporador: parte interna /Condensador: parte externa). Suministro e instalación:** De igual forma que el anterior ítem, se ejecutó primero el ítem 1.4.6 después se evaluó el sitio, se realizó marcación de nuevo soporte y se suministró e instalo aires.

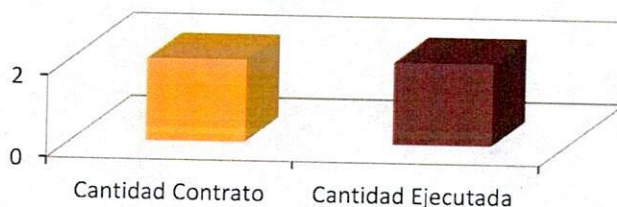
## Servicio técnico, recarga de gas refrigerante y mantenimiento preventivo de aire acondicionado de 9.000 y 12.000 BTU

**acondicionado de 9.000 y 12.000 BTU:** Este ítem corresponde a las actividades de limpieza, revisión técnica y ajuste de piezas en aires acondicionados.

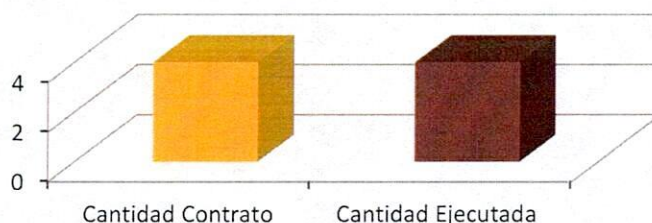
## Servicio técnico, recarga de gas refrigerante y mantenimiento preventivo de aire acondicionado de 18.000 y...

**Ítem 1.4.4 Servicio técnico, recarga de gas refrigerante y mantenimiento preventivo de aire acondicionado de 18.000 y 22.000 BTU:** Este ítem corresponde a las actividades de limpieza, revisión técnica y ajuste de piezas en aires acondicionados.

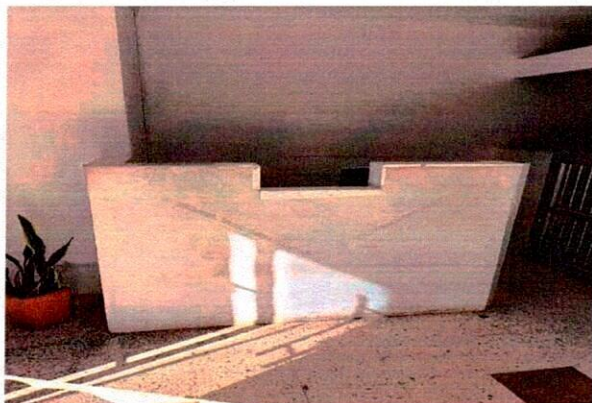
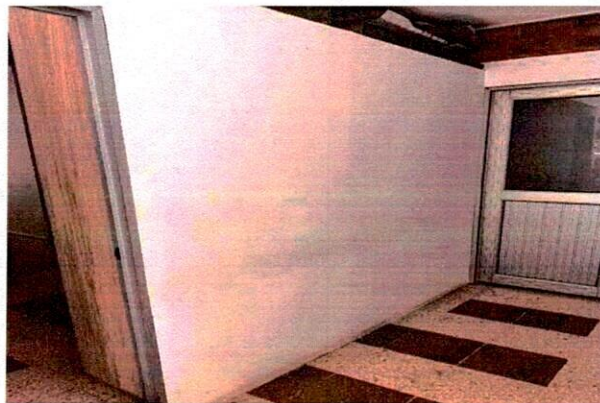
| 1,2,1 | Pintura interior vinilo sobre estuco 3 manos |

Estado de las paredes en oficina del SISBEN

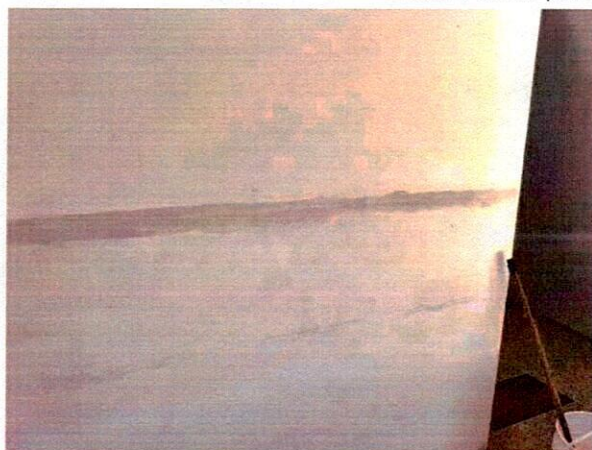
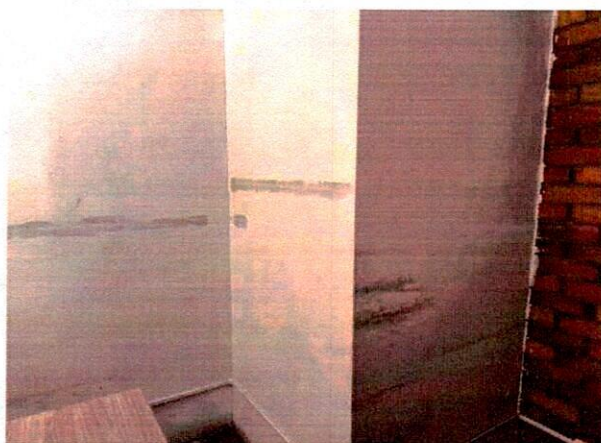
Limpieza de telarañas, polvo, resane fisuras con estuco e imperfecciones

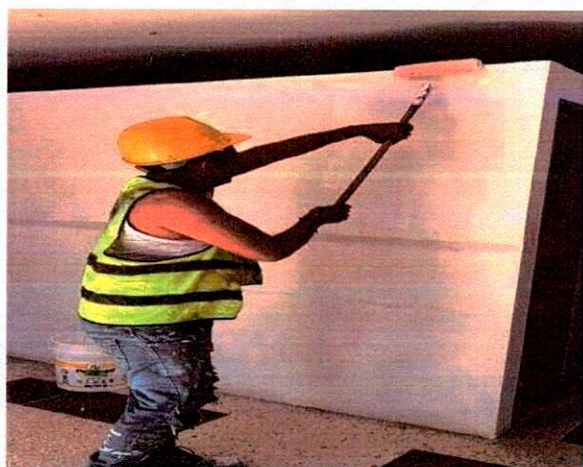
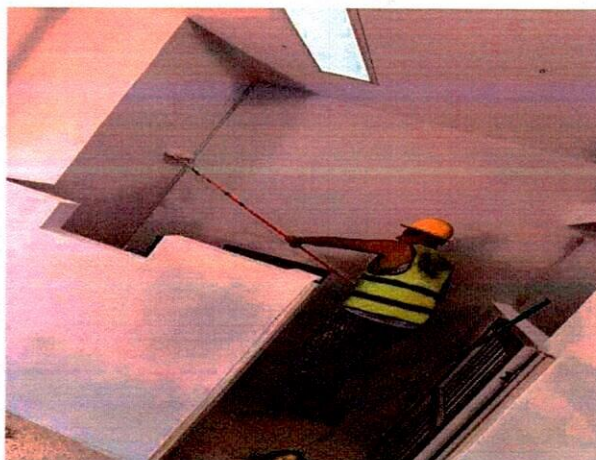
Proceso de pintura vinilo color blanco tipo 1 superlavable

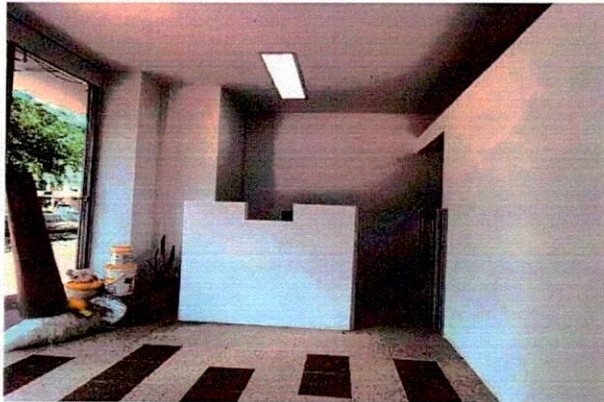
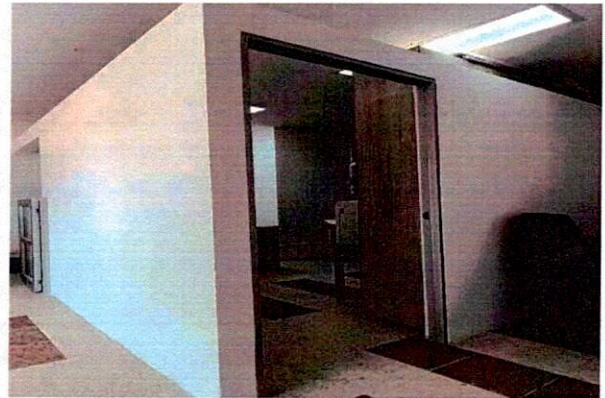
Acabado final

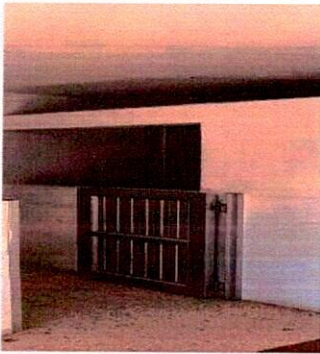
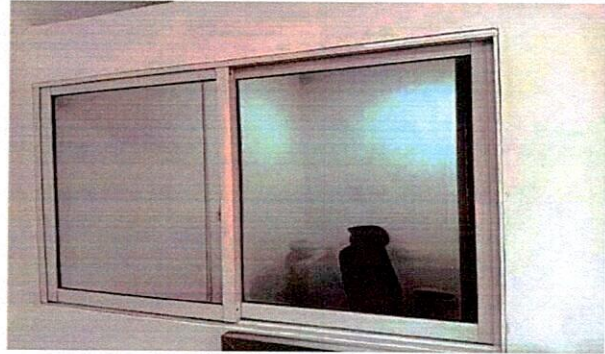
| 1,3,1 | Ventana con marco en aluminio corrediza (Sistema 8025) mate y vidrio templado de 5 mm. Suministro e instal. |

Vano de ventana entre recepcion y nivel gerencial en oficina SISBEN, ventana suministrada e instalada

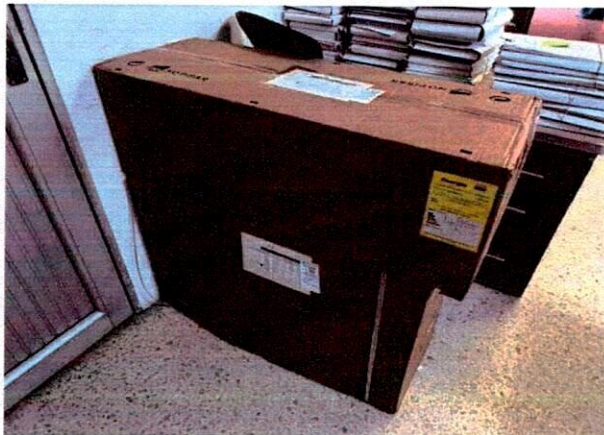
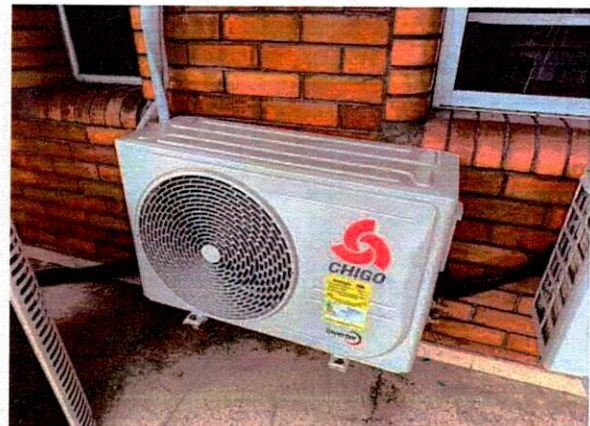
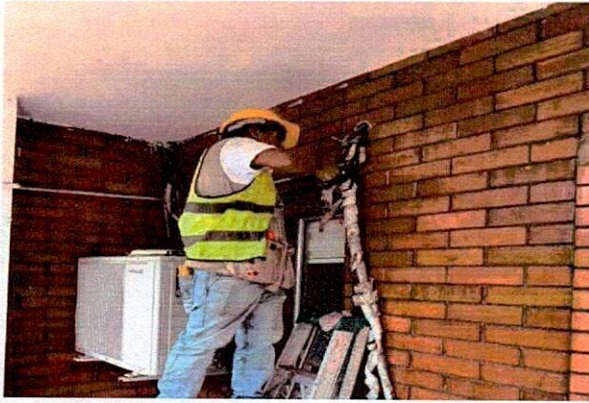
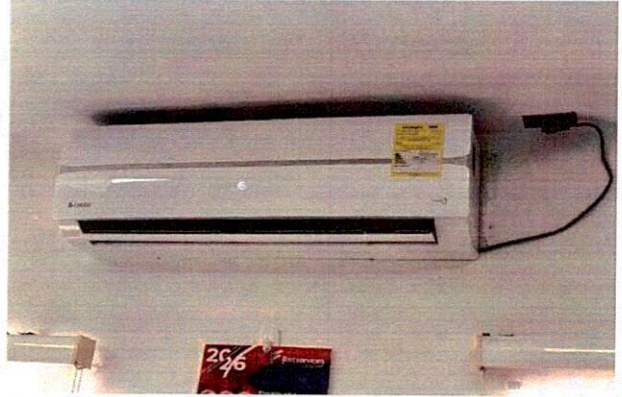
| 1,4,1 | Aire acondicionado tipo split inverter 24000 BTU - (Evaporador: parte interna /Condensador: parte externa). Suministro e Instalacion |

Suministro e instalacion aire acondicionado de 24,000 Btu en oficina de Juridica

**Ítem 1.4.6 Desmonte de aire acondicionado, incluye accesorios:** Este trabajo consistió en la desinstalación de evaporador parte interna y condensadora parte externa, tuberías de alimentación, red eléctrica y desagües para la instalación de los nuevos aires Acondicionados.

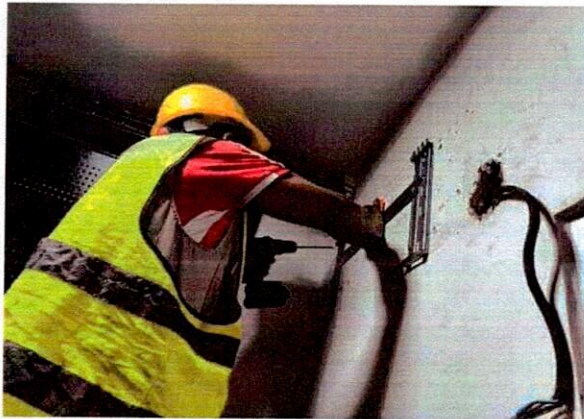
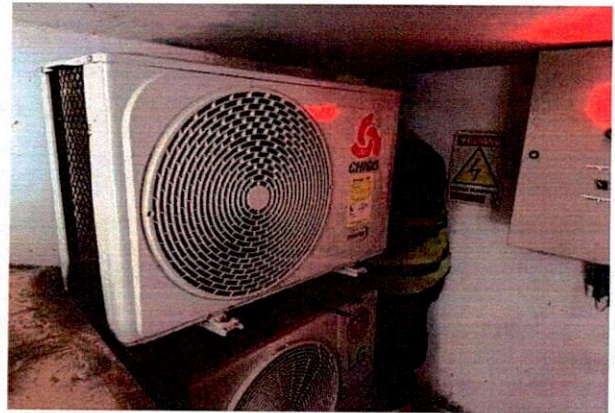
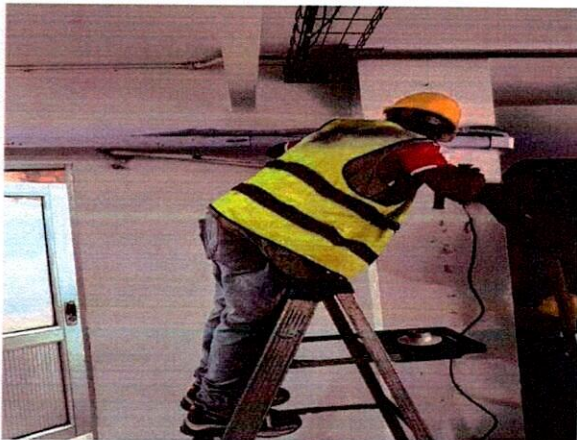
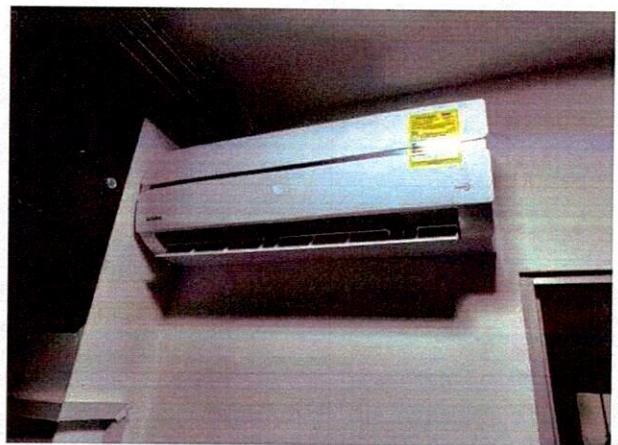
Suministro e instalacion aire acondicionado de 24,000 Btu en oficina de Sistemas, trabajara 24/7

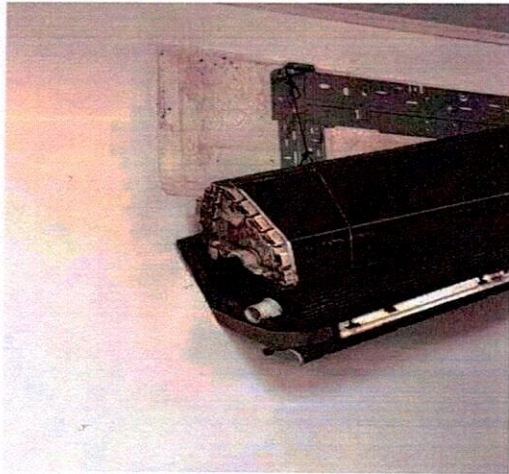
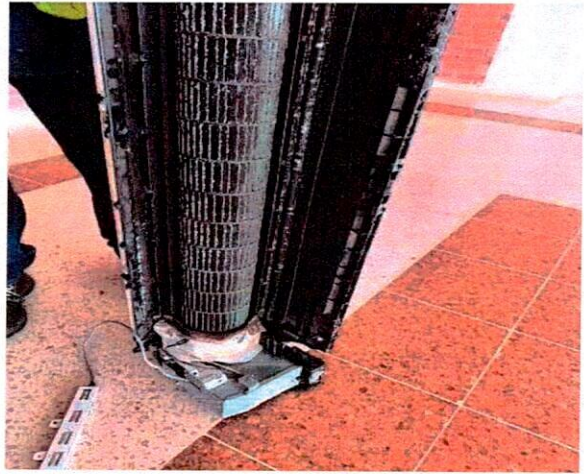
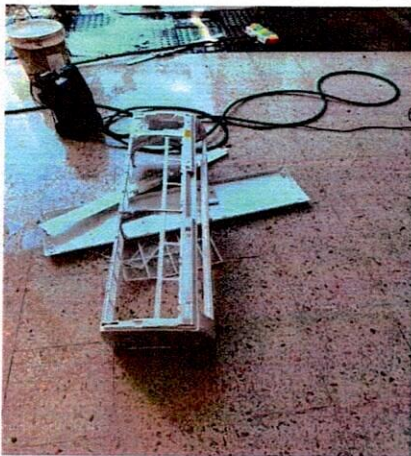
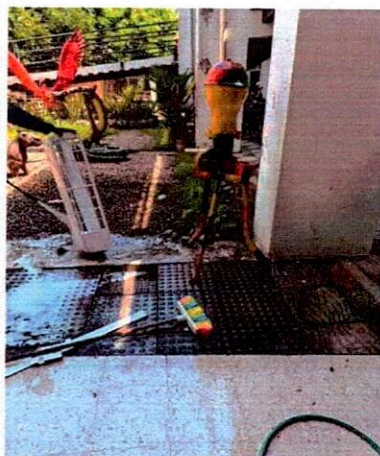
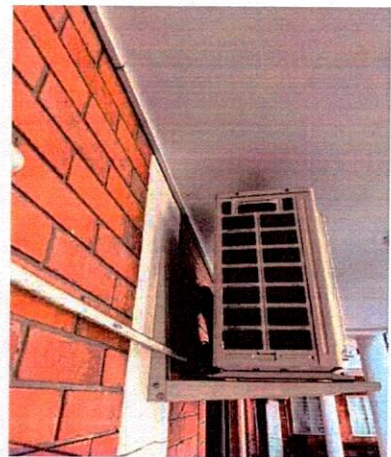
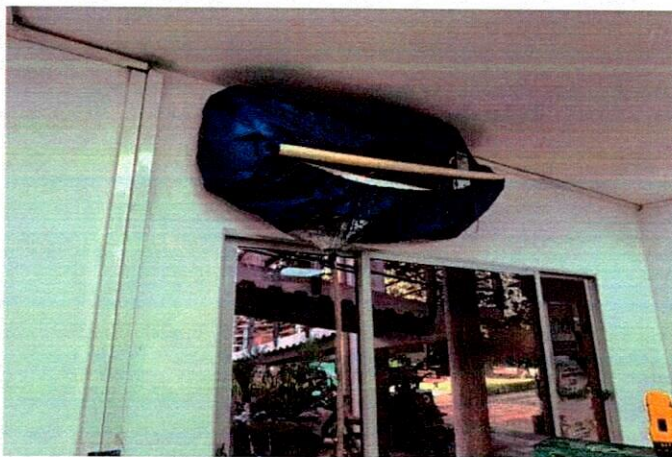
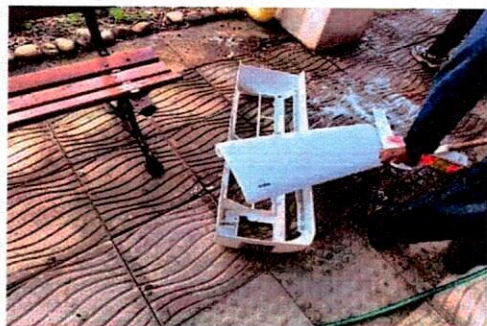
| 1,4,2 | Servicio técnico, recarga de gas refrigerante y mantenimiento preventivo de aire acondicionado de 18.000 y 22.000 BTU |
| 1,4,3 | Servicio técnico, recarga de gas refrigerante y mantenimiento preventivo de aire acondicionado de 24.000 BTU |

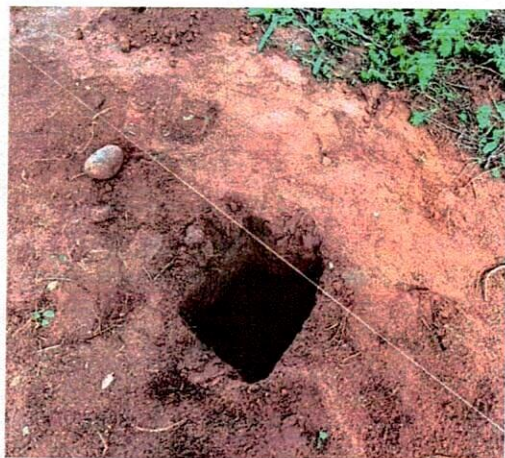
| 3,1,2 | Excavacion a mano en material comun |

Para efectos de construir cerramiento nuevo en el area de centro de bienestar animal dentro de las instalaciones de la SADE

Se Realizó el retiro de maleza, terreno natural presente ya que es una zona virgen en vegetación en el centro de bienestar animal.

**Ítem 3.1.2 Excavación a mano en material común:** Se ejecutó teniendo en cuenta las medidas dadas para la construcción de los pedestales que tendrán embebidos los tubos para el cerramiento..

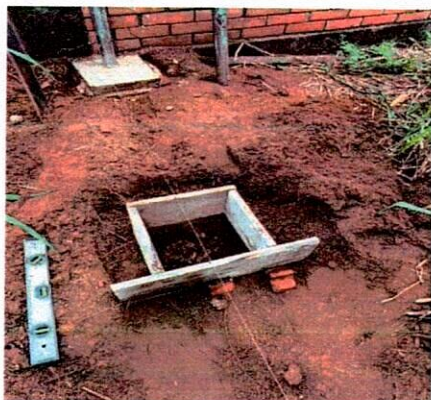
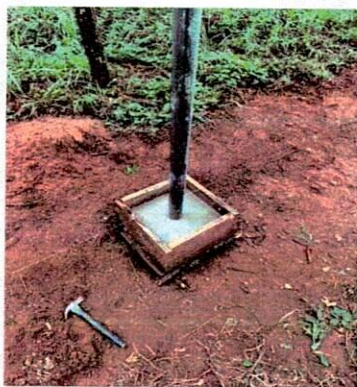
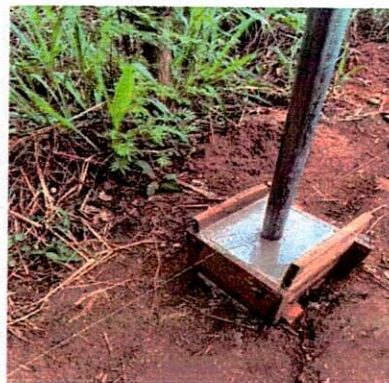
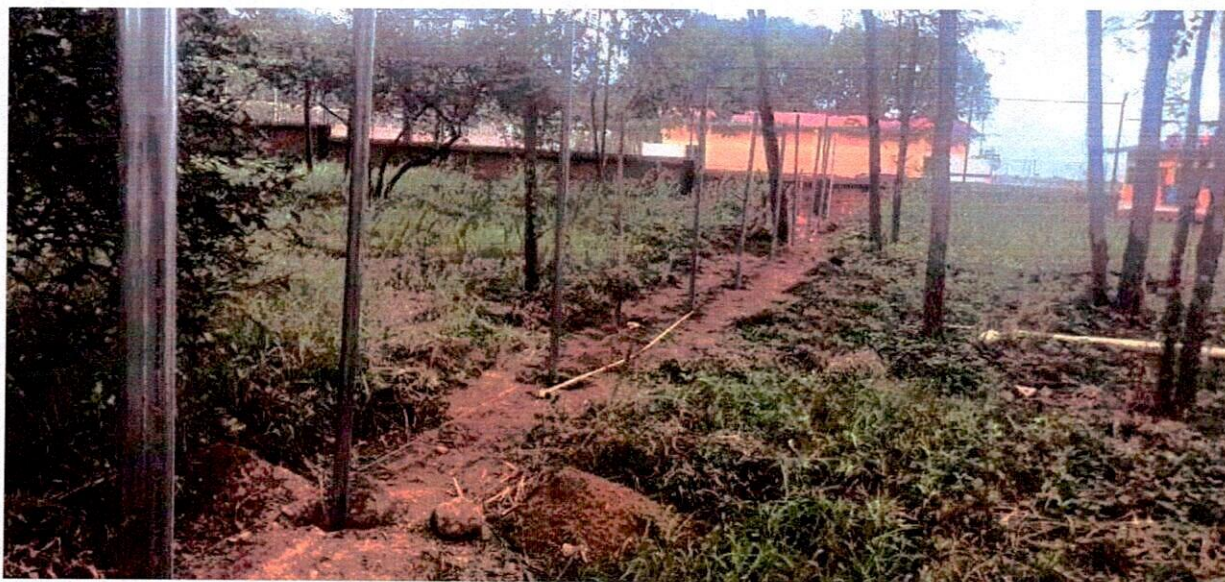
| 3,1,3 | Dado en concreto de resistencia 3000 Psi. |
| 3,1,5 | Tubo cerramiento galvanizado 2"x 1.5 mm (Cerramientos - incluye pie de amigo esquinas e |

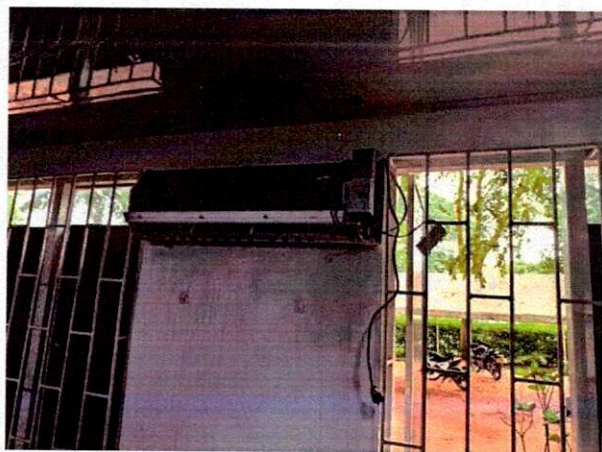
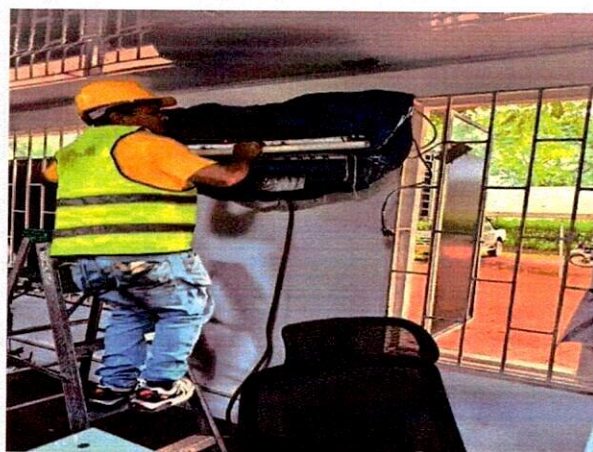
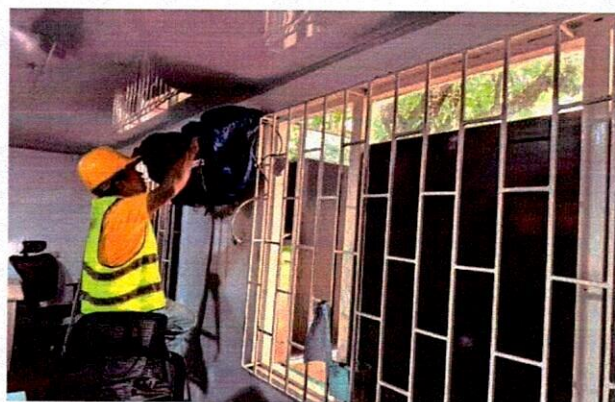
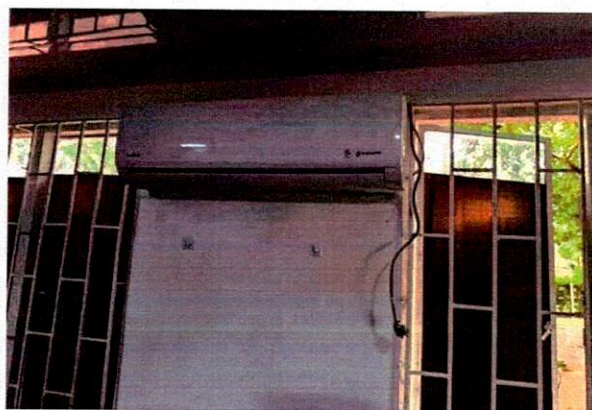
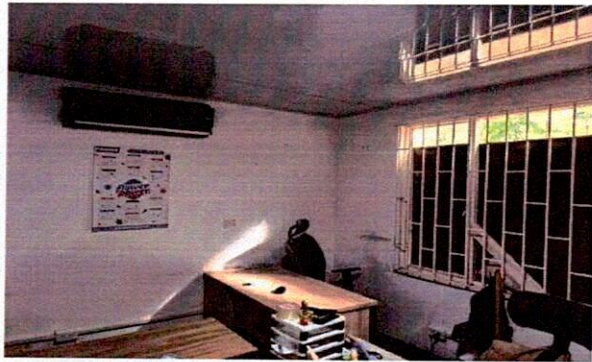
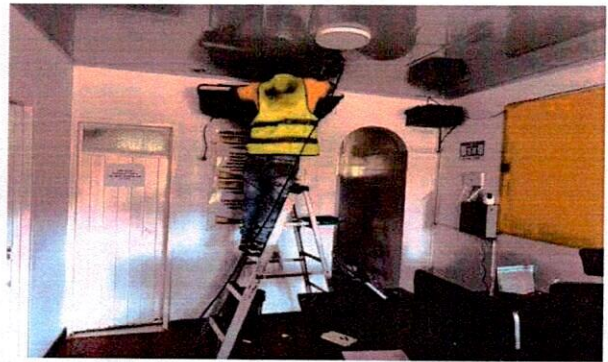
| 3,2,1 | Servicio técnico, recarga de gas refrigerante y mantenimiento preventivo de aire acondicionado de 9.000 y 12.000 BTU |
| 3,2,2 | Servicio técnico, recarga de gas refrigerante y mantenimiento preventivo de aire acondicionado de 18.000 y 22.000 BTU |

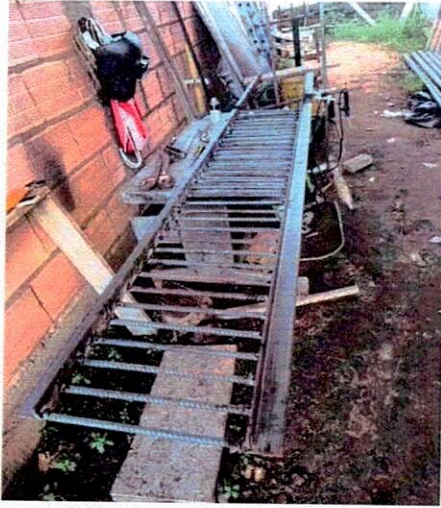
4,1,1

En biblioteca municipal se repone rejilla metalica en carcamo lado norte de aguas lluvias

**Ítem 4.1.1 Rejilla ángulo 1 1/2"x3/16" en 10 tiras x ml y marco fijo y móvil en ángulo 1 1/2"x1/4" anclajes en varilla 3/8" c/0.50m:** Se realizó para subsanar el hurto de la rejilla en sector norte de la biblioteca municipal en cárcamo de aguas lluvias.

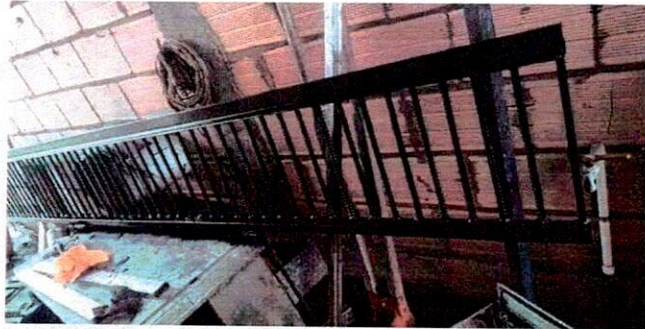
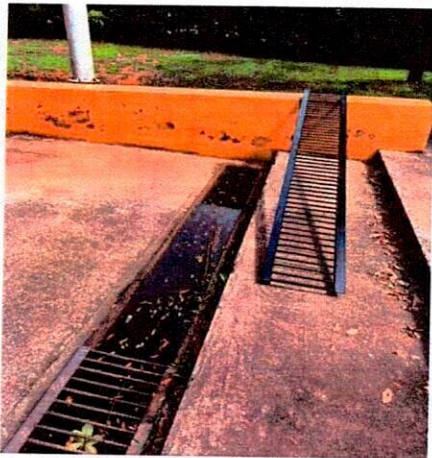
Rejilla angulo 1 1/2"x3/16" en 10 tiras x ml y marco fijo y móvil en ángulo 1 1/2"x1/4" anclajes en varilla 3/8" c/0.50m

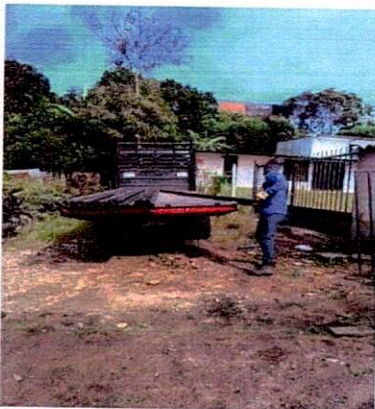
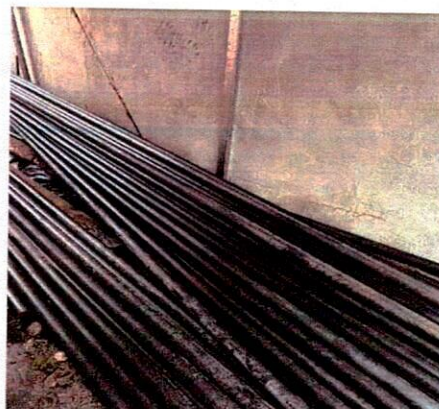
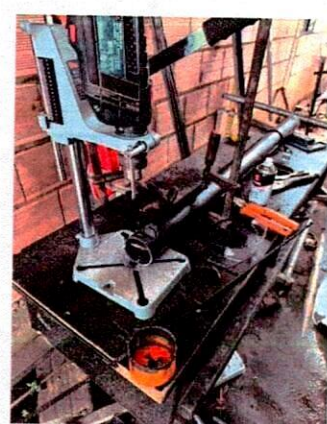
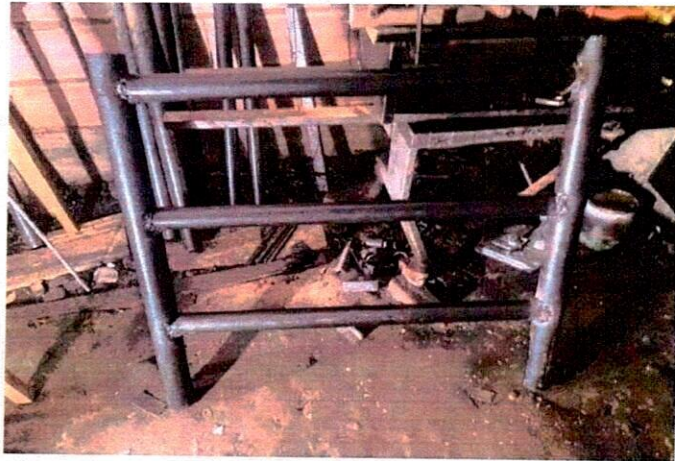
4,1,2

Baranda metalica h= 1.0 m, en tuberia estructural redonda 2 1/2" x 2.5 mm + 3 hilos de 2" x 2.0 mm, con anclaje, pernos, anticorrosivo y pintura. Suministro e Instal.

Compra y transporte de materiales a taller, medidas y corte, proceso de bocapescado en tubería horizontal y ensamble baranda

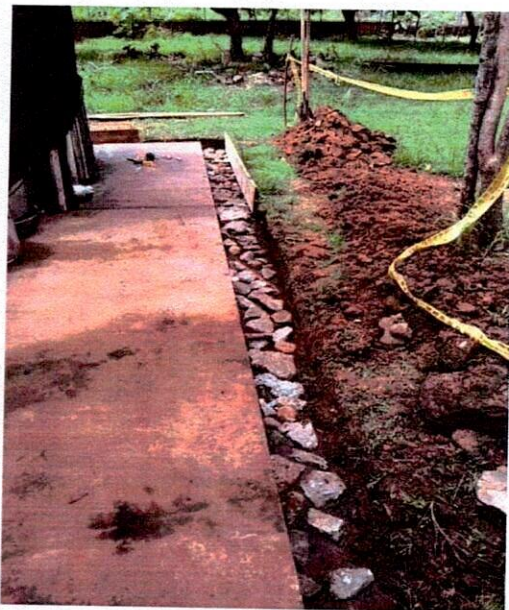
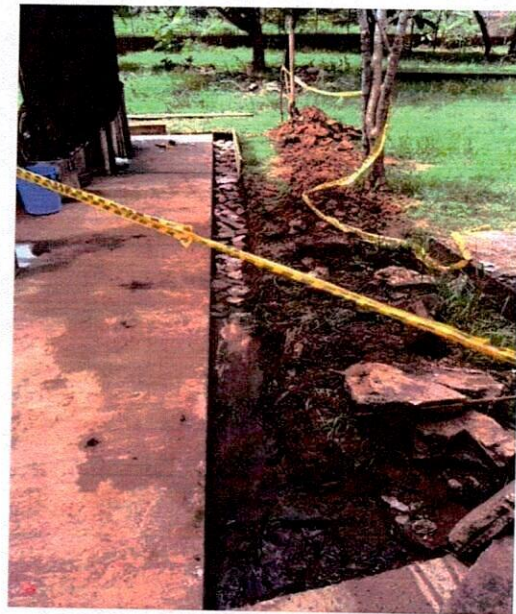
| 5,1,7 | Bordillo 10 x 20 cm fundido en concreto 3000 psi |

Con el fin de confinar la construccion de cañuela ,se construye bordillo

**Ítem 5.1.7 Bordillo 10 x 20 cm fundido en concreto 3000 psi:** Se realizó la construcción de este con el fin de confinar la construcción de cañuela para conformación de cuneta recolectora y conductora de aguas lluvias

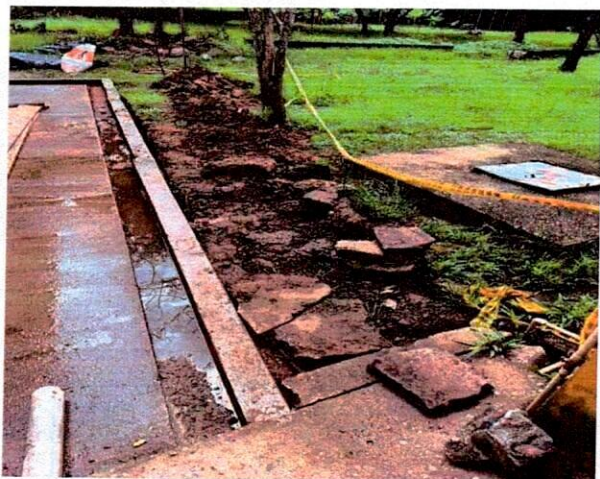
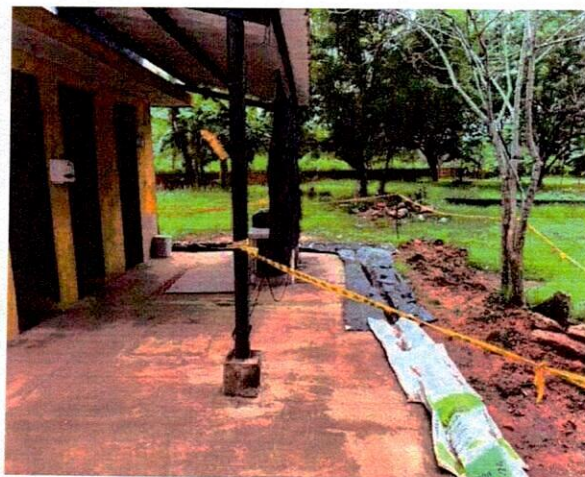
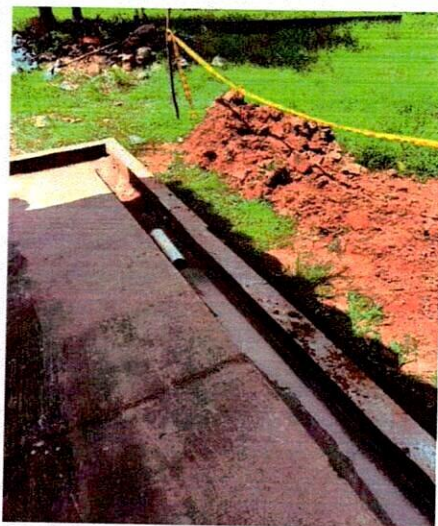
| 5,1,6 | Cañuela concreto 3000 Psi de 0.20 x 0.12 |

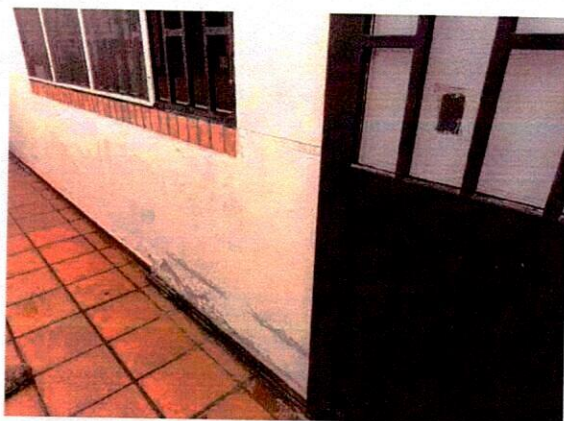
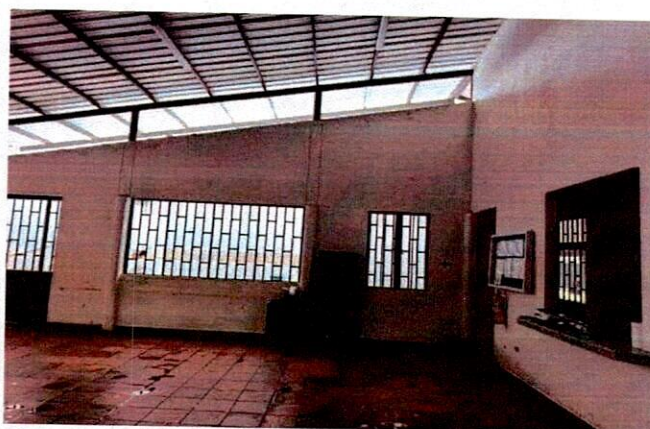
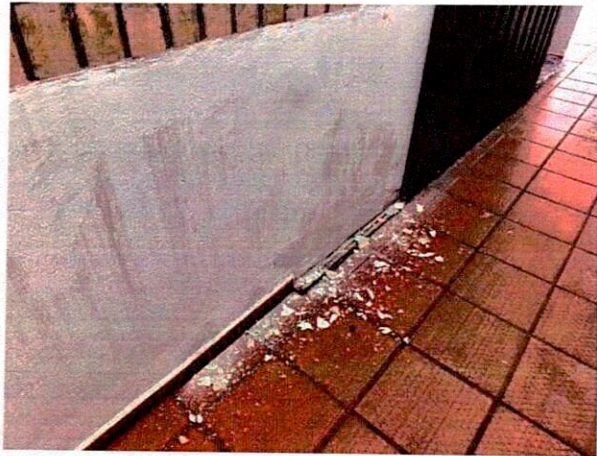
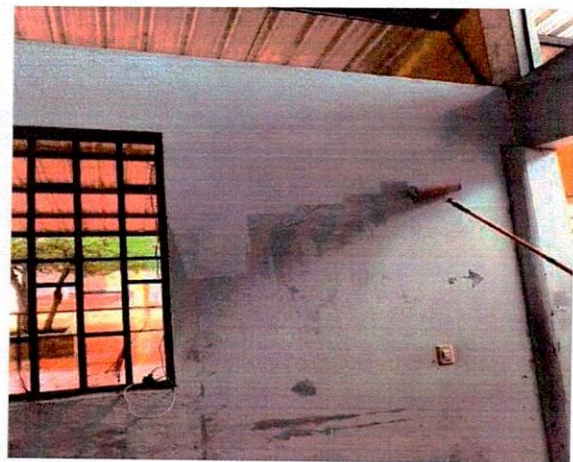
| 5,3,1 | Limpieza, raspado y lavado de placas, muros, pisos en concreto existente |

En comedor del jardin del abuelo se resano,limpio y pinto en su interior y exterior

**Ítem 5.3.1 Limpieza, raspado y lavado de placas, muros, pisos en concreto existente:** Se ejecutó en las paredes internas y externas del jardín del abuelo la limpieza manual, raspado de sectores afectados por la humedad y posterior resane con estuco.

**Ítem 5.3.2 Pintura vinilo interior sobre pañete 2 manos:** Se utilizó herramienta menor, escalera y tubo extensible ya que internamente el comedor del jardín del abuelo es bastante alto, color blanco

**Ítem 5.3.3 Pintura exterior vinilo koraza 2 manos:** Se realizó en la pared externa contigua al pasadizo al área de cocina.

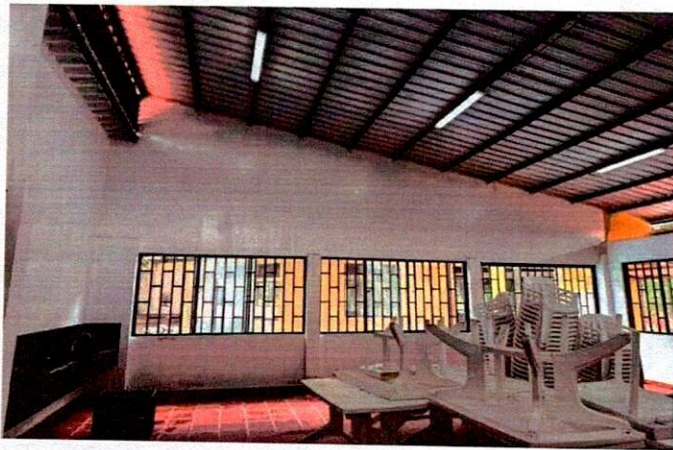
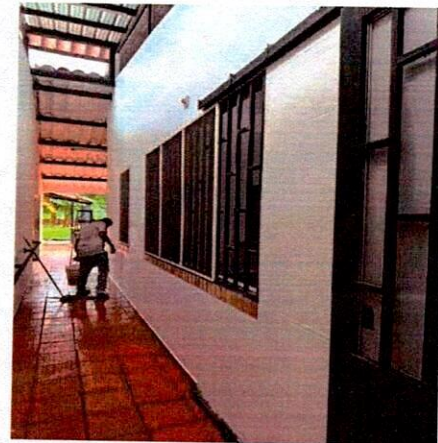
| 6,1,1 | Desmante de vidrios de ventanas |
| 6,2,1 | Vidrio incoloro 5 mm. Suministro e instal. |

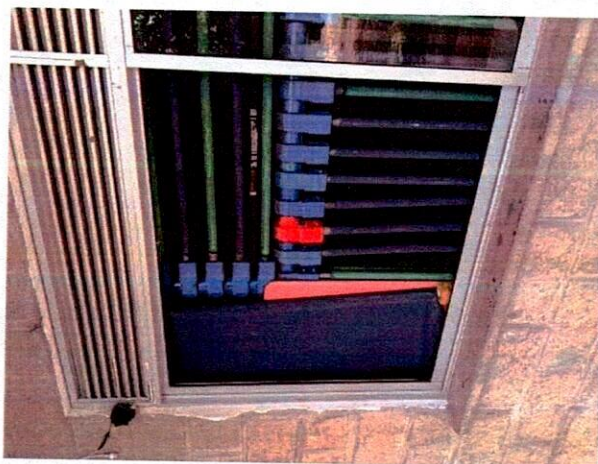
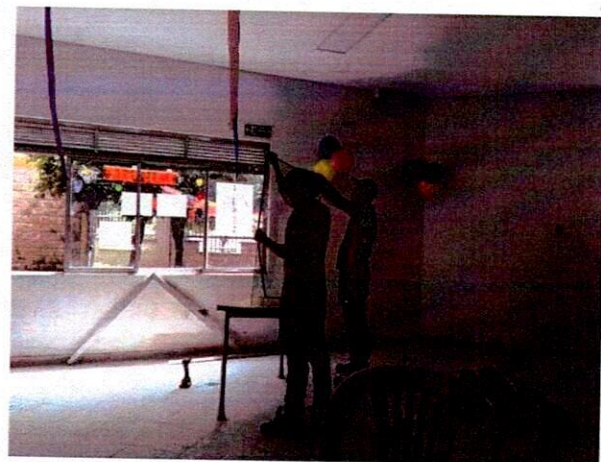
En aula Multiple sector costado occidente se desmonto vidrio roto y ventana total para efectos de poder colocar vidrio nuevo en el CDI

**Ítem 6.1.1 Desmonte de vidrios de ventanas:** En centro de desarrollo infantil CDI administrado por la fundación Angelitos, en compañía de supervisor se ubicó la ventana cuyo vidrio roto se debía desmontar y preparar superficie para la nueva instalación.

**Ítem 6.2.1 Vidrio incoloro 5 mm. Suministro e instal.** Se materializo el cambio de vidrio en ventana pared posterior de aula múltiple en el CDI.

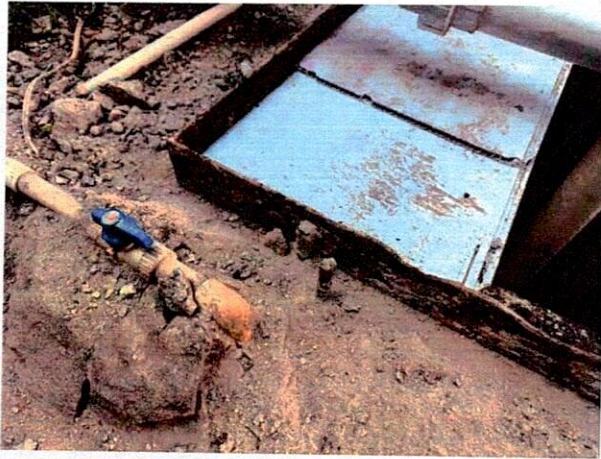
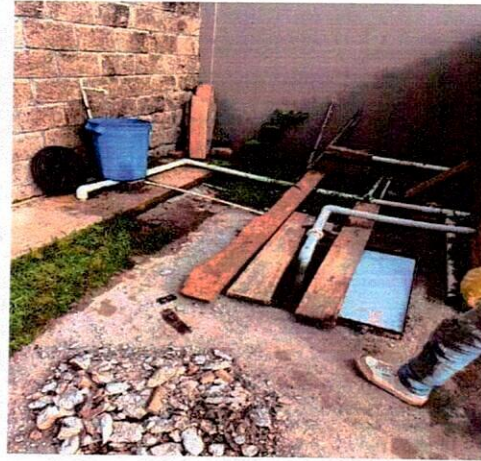
6,1,3

El CDI posee un tanque subterraneo que almacena el agua potable ,el marco se oxido,y el muro estaba totalmente destruido,por lo cual se demolio para su construccion nueva

**Ítem 6.1.3 Demolición muro de ladrillo de espesor menor a 0.15 m. con retiro:** Se Realizó la demolición de muro existente, ya que este no cumplía con la rigidez y resistencia.

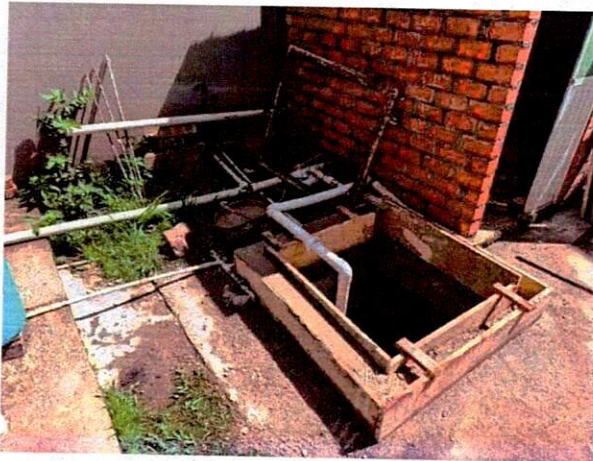
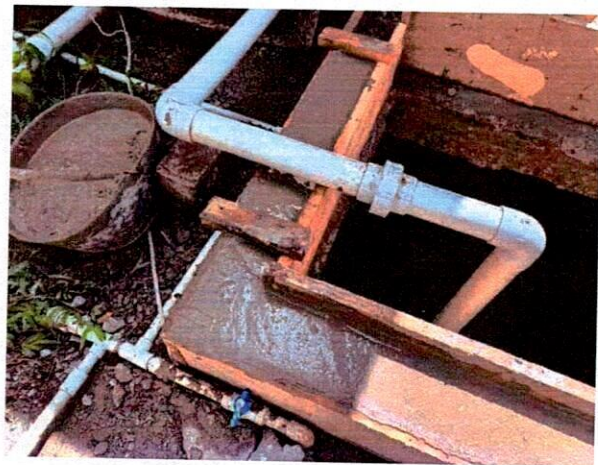
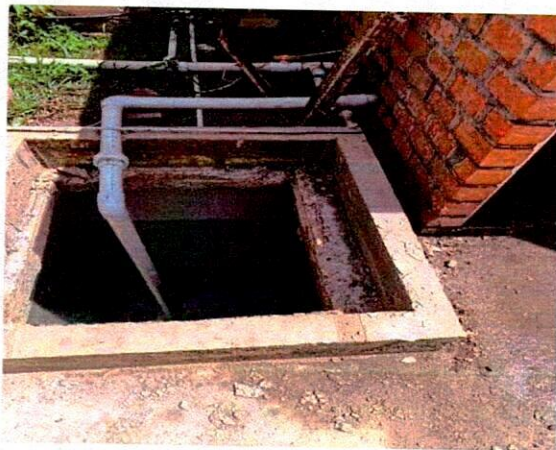
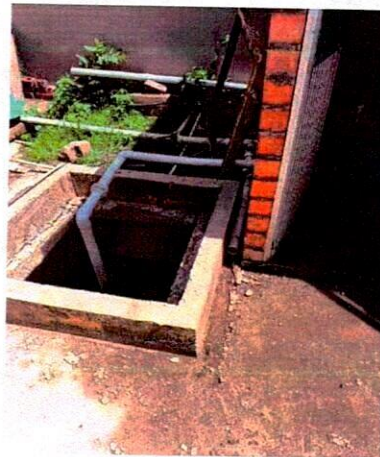
6,2,8

Muro en concreto 3000 psi, resistencia 210 kg/cm<sup>2</sup>.

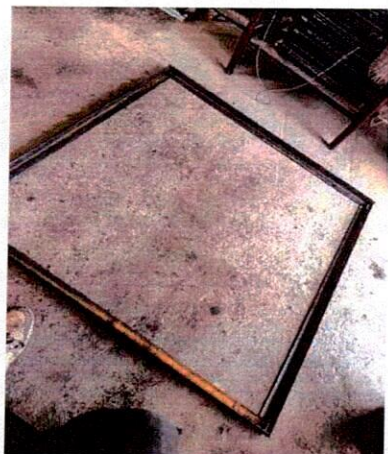
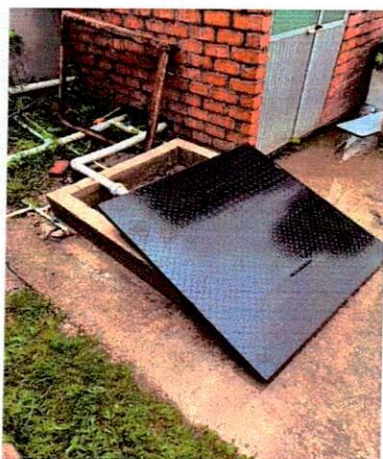
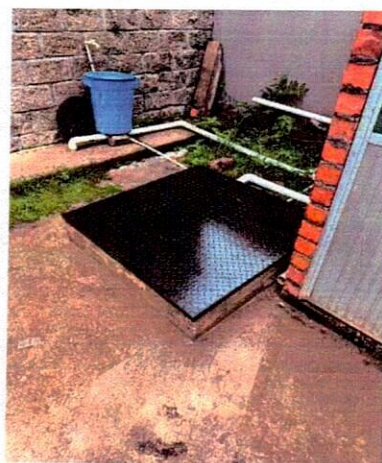
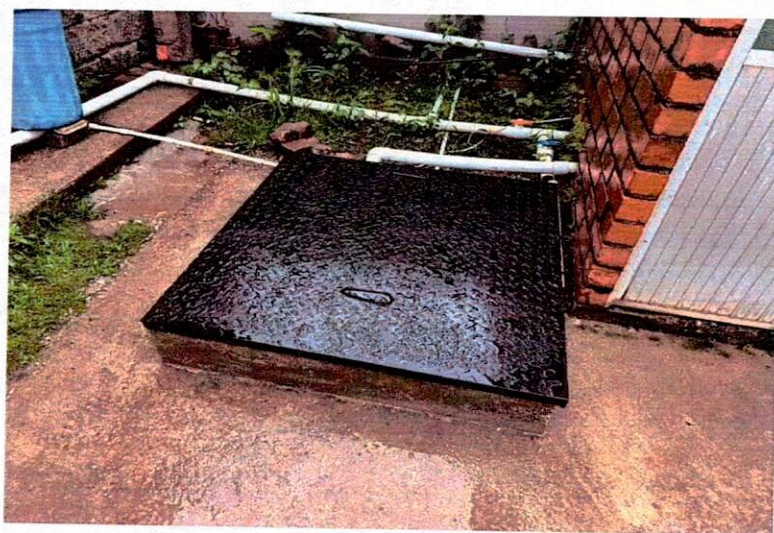
6,2,3

Tapa en lamina alfajor 1/8" con contramarco en angulo de 1 1/2"x3/16" con agarradera, anticorrosivo y pintura e instalada.

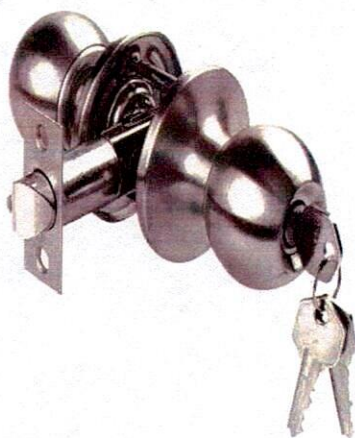
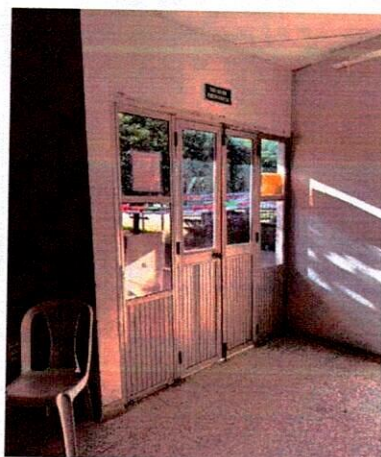
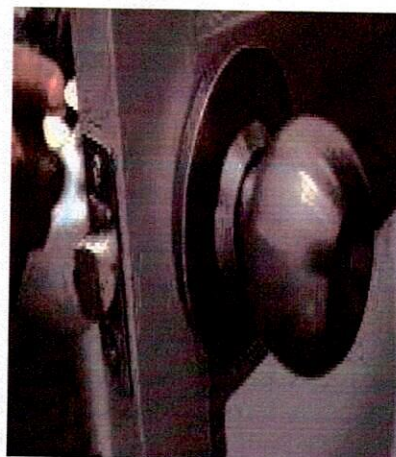
6,2,9

Cerradura alcoba clasica madera/metallica. Suministro e instal.

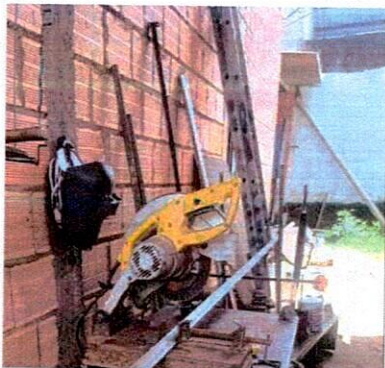
Inspección a Equipo de Trabajo (Tronzadora).
