**Secretaría de Educación del Distrito**  
**Dirección de Construcción y Conservación de Establecimientos Educativos**  
**Solicitud Obras Prioritarias y/o Emergencias en Colegios Distritales y Sedes Administrativas**

| Nombre del Colegio o sede administrativa | IED LOS TEJARES SEDE A | | | Responsable del Colegio o sede administrativa | |

**4. DESCRIPCIÓN DE LA NECESIDAD**  
**(Incluir registro fotográfico)**

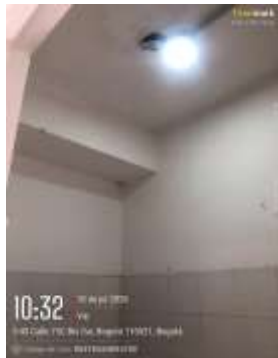
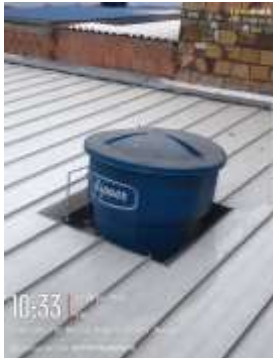
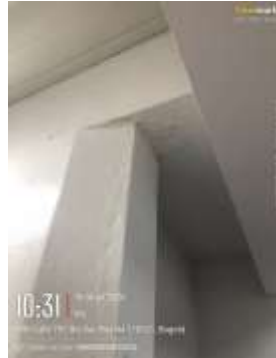
Con base en la inspección realizada, se concluye que las filtraciones que afectan las baterías sanitarias y el cuarto de aseo están asociadas al empozamiento de aguas lluvias sobre la placa ubicada alrededor del tanque, posiblemente generado por pendientes insuficientes, deficiencias en la impermeabilización y obstrucción o capacidad limitada del desagüe existente. Esta condición se habría intensificado con la modificación del sistema de cubierta, al concentrarse un mayor caudal sobre dicha superficie, por lo que se requiere una intervención integral que garantice la adecuada evacuación de las aguas y elimine los puntos de ingreso de humedad.

| 6. ALTERNATIVA PROPUESTA DE SOLUCIÓN - OBSERVACIONES | | | | | | | | | | | | | |
|---|---|---|---|---|---|---|---|---|---|---|---|---|---|
| Realizar la intervención integral de la placa localizada alrededor del tanque, mediante la limpieza y verificación del desagüe y de su capacidad hidráulica, el retiro de la impermeabilización deteriorada, la construcción de pendientes que garanticen la adecuada conducción de las aguas lluvias y la aplicación de un nuevo sistema de impermeabilización continuo, incluyendo el tratamiento de bordes, encuentros con la cubierta tipo sándwich, elementos verticales y perímetro del tanque. La intervención deberá complementarse con la adecuación o ampliación del sistema de desagüe, en caso de resultar necesario, y con pruebas de flujo y estanqueidad que permitan verificar la eliminación de los empozamientos y filtraciones que afectan las baterías sanitarias y el cuarto de aseo. | | | | | | | | | | | | | |
