**Secretaría de Educación del Distrito**  
**Dirección de Construcción y Conservación de Establecimientos Educativos**  
**Solicitud Obras Prioritarias y/o Emergencias en Colegios Distritales y Sedes Administrativas**

**4. DESCRIPCIÓN DE LA NECESIDAD**  
(Incluir registro fotográfico)

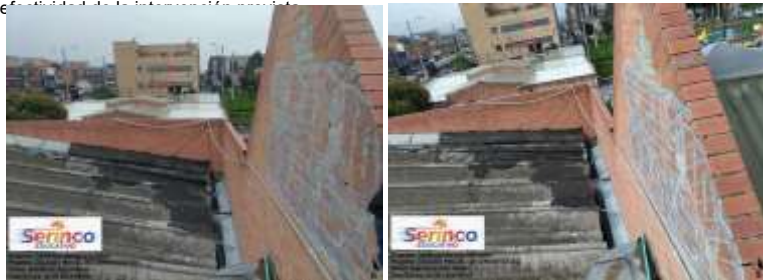
Durante la revisión técnica de la cubierta correspondiente al comedor y la cocina de la IED Miguel de Cervantes, se evidenció que esta descarga sobre una viga canal ubicada en el punto de transición con la cubierta del bloque contiguo, elemento que presenta un avanzado estado de deterioro y pérdida de estanqueidad, generando filtraciones que afectan directamente el comedor escolar. Esta situación ha sido objeto de observaciones por parte de la Secretaría Distrital de Salud y representa un riesgo para las condiciones de salubridad, seguridad y continuidad del servicio de alimentación escolar; por tanto, se requiere intervenir prioritariamente la viga canal y sus encuentros con las cubiertas adyacentes, con el fin de garantizar el adecuado manejo de las aguas lluvias y la

Realizar la intervención integral de la viga canal mediante la limpieza y desobstrucción de la canal, bajantes y puntos de descarga; la revisión de pendientes, apoyos, uniones, traslapes y encuentros con los elementos adyacentes; el retiro de sellos y recubrimientos deteriorados; la reparación o sustitución puntual de las secciones que presenten pérdida de capacidad, corrosión, fisuras o perforaciones; y la aplicación de tratamientos de sellado e impermeabilización que garanticen la adecuada conducción y evacuación de las aguas lluvias. La intervención deberá finalizar con pruebas de flujo y estanqueidad para verificar el correcto funcionamiento del sistema y controlar las filtraciones que afectan el comedor escolar.
