**Alcaldía de Supía**

# **ESTUDIO DE FACTIBILIDAD PARA LA INSTALACIÓN DE DISPOSITIVOS SEMAFÓRICOS EN INTERSECCIONES CRÍTICAS DEL MUNICIPIO DE SUPÍA - CALDAS**

Octubre de 2025

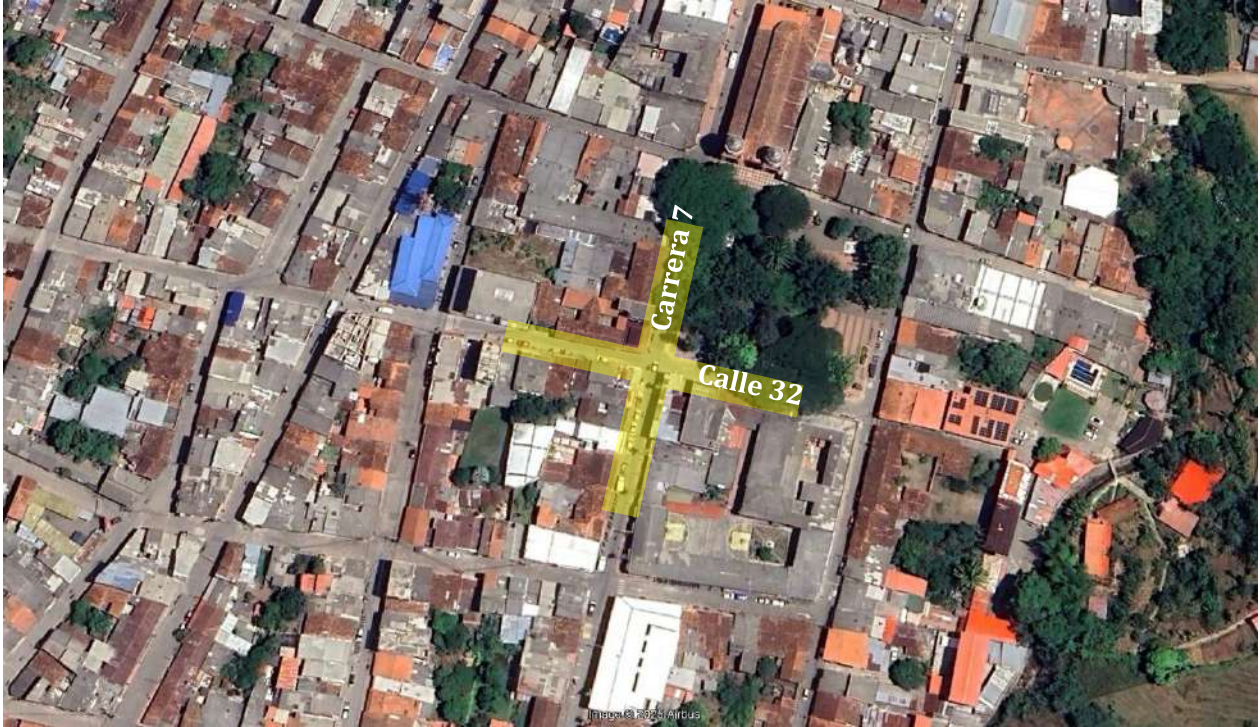
Ilustración 1. Intersección Cr. 7 con Cll. 32 - Área de influencia directa.

La intersección presenta accesos bidireccionales que permiten los siguientes movimientos principales:
