**INFORME DE REVISIÓN ESTRUCTURAL DEL  
EDIFICIO MODULO 7 BAÑOS DEL PROYECTO  
INSTITUCION EDUCATIVA JOSE EUSTASIO RIVERA  
SEDE CIUDAD JARDIN NEIVA, HUILA.**

El proyecto comprende la revisión estructural de planos y memorias de cálculo del MÓDULO 7 BAÑOS DE LA INSTITUCIÓN EDUCATIVA JOSÉ EUSTASIO RIVERA SEDE CIUDAD JARDÍN

El proyecto se encuentra ubicado en la Carrera 34a # 13 – 80 del municipio de Neiva del Departamento del Huila.

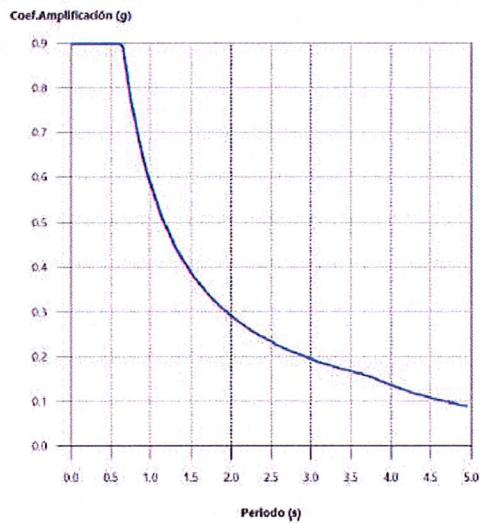
##### 1.2.1. Espectro elástico de aceleraciones

**Coef. Amplificación:**

El valor máximo de las ordenadas espectrales es 0.898 g.

Tomado de la memoria de cálculo "Espectro elástico de aceleración"

El espectro contemplado en el diseño corresponde a los parámetros sísmicos determinados para el proyecto en particular cumpliendo con las disposiciones de la NSR-10

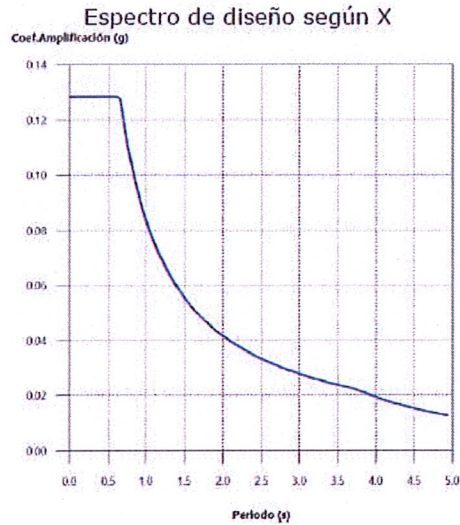
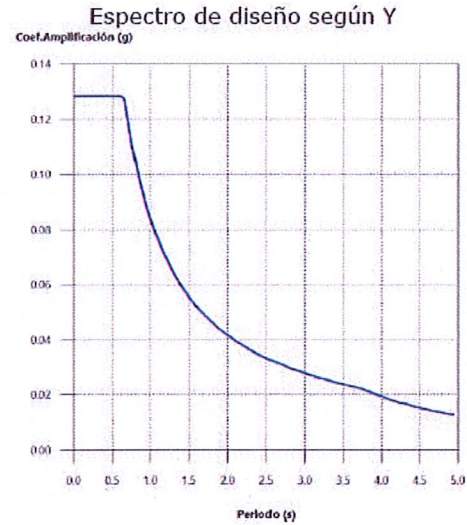
Tomado de la memoria de cálculo "Espectro de diseño de aceleración"

NSR-10 (A.3.7)
