**ESTUDIO DE SUELOS PARA EDIFICACIÓN**  
**Norma aplicada: NSR-10**

**MEJORAMIENTO INSTITUCIONES EDUCATIVAS**  
**I.E LOS BESOTES**  
**MUNICIPIO DE LA GLORIA - CESAR**

**NATY VANESA RIVERO GALVIS**  
**ING. CIVIL – MSC**  
**CONSULTORA**

AGOSTO DE 2026, VALLEDUPAR (CESAR)

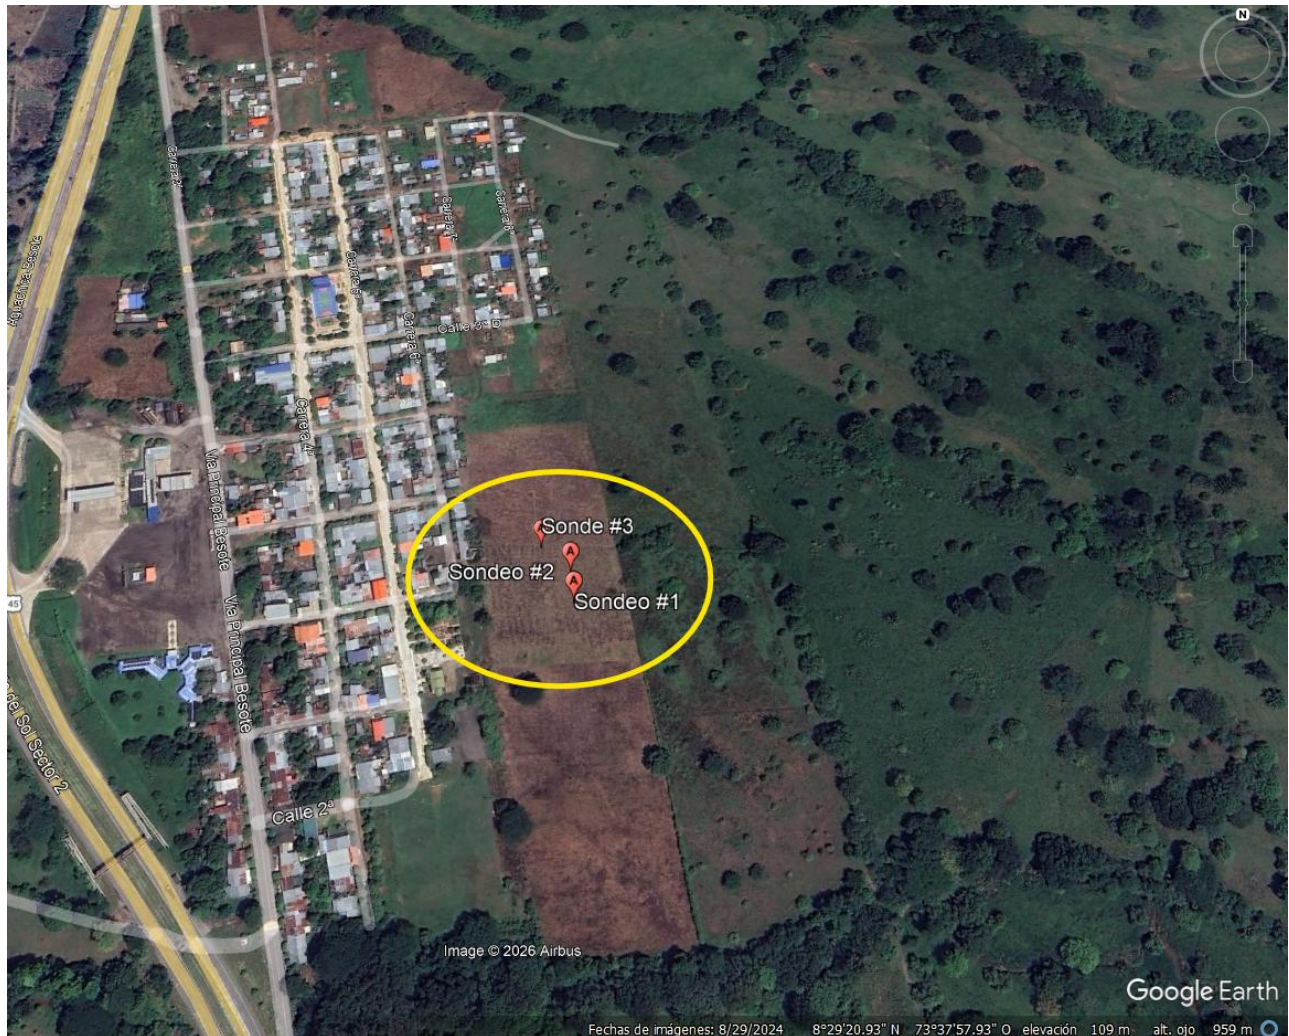
Figura 3. Localización de las exploraciones en el área de estudio

Abarcando la totalidad del área en estudio, se ejecutaron tres (3) sondeos a profundidad entre -2,0 m y -6.0 m, desarrollándose ensayo de penetración in-situ en cada uno y a cada metro de profundidad, tomándose muestras de suelo alteradas para ser analizadas en laboratorio, correlacionando con los resultados del ensayo SPT. En forma complementaria se realiza extracción de muestras alteradas con barreno manual y toma de muestras inalterada con tubos de pared delgada tipo Shelby. Lo anterior acorde con el numeral H.3.2 de la norma Colombiana NSR-10. Para realizar toma de muestras alteradas nos apoyamos en la norma I.N.V. E111/22. En el 100% de los sondeos hubo recuperación de muestras para ser analizadas en laboratorio.

Las coordenadas de los puntos se encuentran en la Tabla 2:
