# **INFORME MENSUAL NRO. 4**

## **CONTRATO NRO. 3218-2024**

**OBJETO: MEJORAMIENTO DE LA MALLA VIAL EN EL DISTRITO  
DE CARTAGENA**

**CONSORCIO GDC**

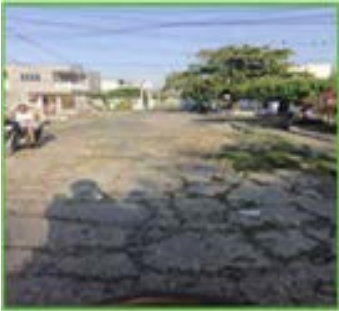
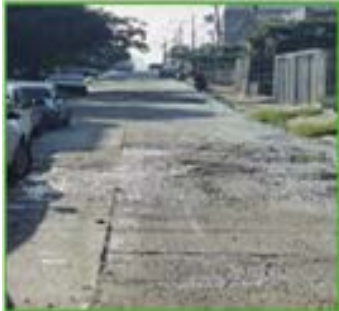
| RELACION DE VIAS A INTERVENIR | | | | | | | |
|---|---|---|---|---|---|---|---|
| CLI_1 | 1 | Bruselas | Calle Benjamín Herrera | 250,00 | 6,5 | <p>Vía en pavimento rígido, falla tipo piel de cocodrilo, se presentan fisuras que se conectan unas con otras formando polígonos irregulares, se evidencia desgaste superficial del pavimento existente. Andenes y bordillos en mal estado.</p> <p>Infraestructura de Servicios públicos:</p> <p>Acuacar:</p> <p>Acueducto: Requiere Sustitución de Redes.</p> <p>Alcantarillado: Inspección de Cámaras para evaluación de redes.</p> <p>Surtigas:</p> <p>Acompañamiento para localización de cruces.</p> | |

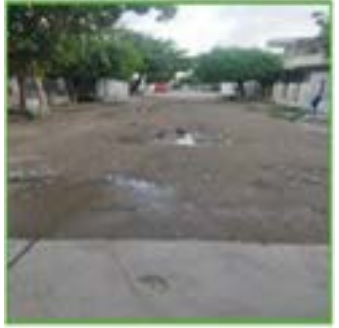
| CLI_2 | 1 | Siete de Agosto | Cra 16a entre CLI 73 y 77 | 160,00 | 6 | <p>Se observa vía en terreno natural con superficie irregular por zonas con relleno de material de escombros, se evidencian baches, se requiere construcción de andenes y bordillos.</p> <p>Infraestructura de Servicios públicos:</p> <p>Acuacar:</p> <p>Acueducto: Se requiere Restitución de redes.</p> <p>Alcantarillado: No requiere intervención.</p> <p>Surtigas:</p> <p>Acompañamiento para localización de cruces.</p> | |

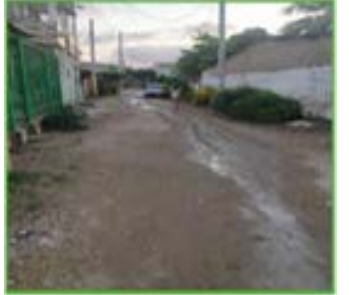
| CLI_4 | 1 | San Francisco | CLI 78 entre Cra 14 a Intersección. | 150,00 | 4,5 | Se observa vía en terreno natural con superficie irregular, se evidencian surcos naturales por escorrentía de aguas lluvias y/o desagües, se requiere construcción de andenes y bordillos.<br>Infraestructura de Servicios públicos:<br>Acuacar:<br>Acueducto: No requiere Intervención.<br>Alcantarillado: No requiere Intervención.<br>Surtigas:<br>Acompañamiento para localización de cruces. | <br> |

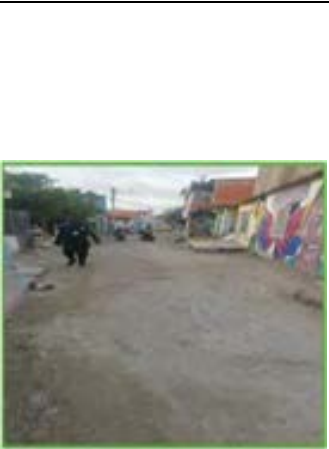
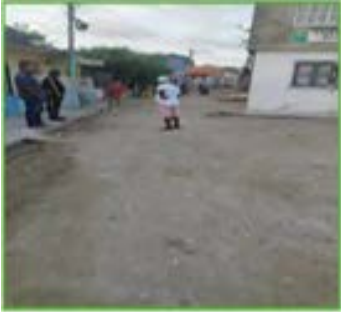
| CLL_6 | | | CLL 78b entre Cra 20b y 21 | 54,00 | 3,8 | <p>Se observa vía en terreno natural con superficie irregular por zonas con relleno de material de escombros, se requiere construcción de andenes y bordillos.</p> <p>Infraestructura de Servicios públicos:</p> <p>Acuacar:</p> <p>Acueducto: No requiere Intervención.</p> <p>Alcantarillado: No requiere Intervención.</p> <p>Surtigas:</p> <p>Acompañamiento para localización de cruces.</p> | |

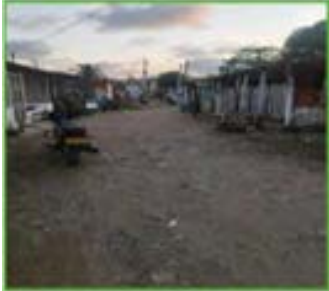
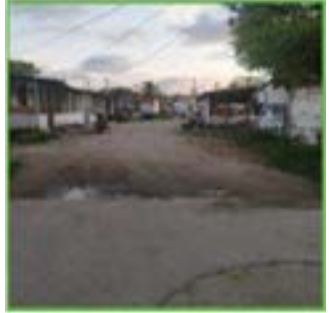
| CIJ_7 | | | CIJ 78c entre Cra 20b y 21 | 63,00 | 3,5 | <p>Se observa vía en terreno natural con superficie irregular por zonas con relleno de material de escombros, se requiere construcción de andenes y bordillos.</p> <p>Infraestructura de Servicios públicos:</p> <p>Acuacar:</p> <p>Acueducto: No requiere Intervención.</p> <p>Alcantarillado: No requiere Intervención.</p> <p>Surtigas:</p> <p>Acompañamiento para localización de cruces.</p> | <br> |

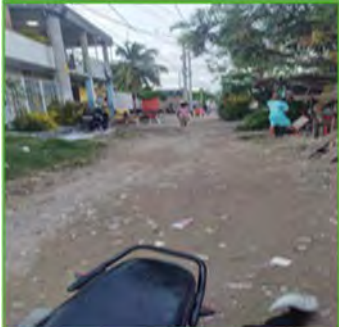
| ClI_8 | | | ClI 78c entre Cra 20b y 22b | 30,00 | 3,5 | <p>Se observa vía en terreno natural con superficie irregular por zonas con relleno de material de escombros, se requiere construcción de andenes y bordillos.</p> <p>Infraestructura de Servicios públicos:</p> <p>Acuacar:</p> <p>Acueducto: No requiere Intervención.</p> <p>Alcantarillado: No requiere Intervención.</p> <p>Surtigas:</p> <p>Acompañamiento para localización de cruces.</p> | |

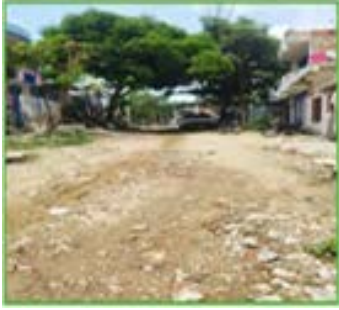
| ClI_9 | 1 | Las Brisas | ClI 26c entre ClI 24ª | 225,00 | 4,5 | <p>Se observa vía en terreno natural con superficie irregular por zonas con relleno de material de escombros, se evidencian vegetación en área de calzada y surcos naturales por escorrentía de aguas lluvias y/o desagües, se requiere construcción de andenes</p> | |

| | | | | | | y bordillos.<br>Infraestructura de Servicios públicos:<br>Acuacar:<br>Acueducto: No requiere Intervención.<br>Alcantarillado: No requiere Intervención.<br>Surtigas: Acompañamiento para localización de cruces. | |

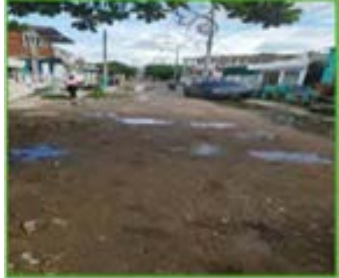
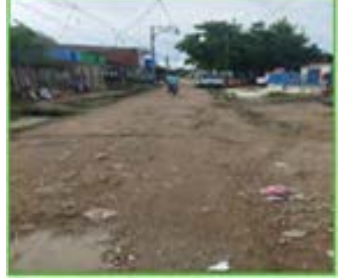
| CLI_10 | 2 | Fredonia | CLI 40 entre Cra 80 y Caño Matute (Calle 9) | 430,00 | 5 | Se observa vía en terreno natural con superficie irregular por zonas con relleno de material de escombros, al final de la vía, ésta bordea con el caño Matute, así mismo se observó señales de inundaciones frecuentes en la vía por la cercanía al cuerpo de agua, se requiere construcción de andenes y bordillos.<br>Infraestructura de Servicios públicos:<br>Acuacar: Acueducto: Revisión de Redes. Alcantarillado: No requiere Intervención.<br>Surtigas: Acompañamiento para localización de cruces. | <br> |

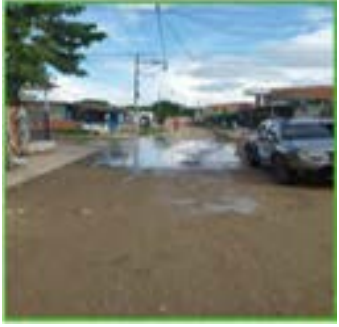
| CLI_11 | | | CLI 41 entre Cra 80 y Caño Matute (Calle 10) | 430,00 | 5 | Se observa vía en terreno natural con superficie | |

| | | | | | | <p>irregular por zonas con relleno de material de escombros y baches, al final de la vía, ésta bordea con el caño Matute, así mismo se observó señales de inundaciones frecuentes en la vía por la cercanía al cuerpo de agua, se requiere construcción de andenes y bordillos.</p> <p>Infraestructura de Servicios públicos:</p> <p>Acuacar: Acueducto: Revisión de Redes. Alcantarillado: No requiere Intervención.</p> <p>Surtigas: Acompañamiento para localización de cruces.</p> | |

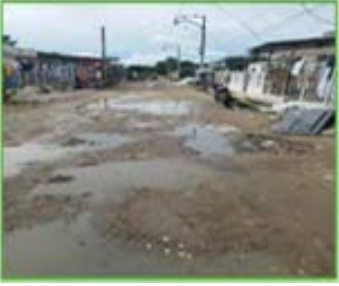
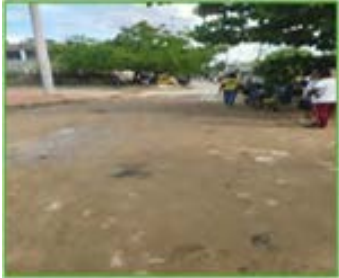
| CL_12 | | | CL 46 entre Cra 79 y Caño Matute (Calle 15) | 355,00 | 5 | <p>Se observa vía en terreno natural con superficie irregular por zonas con relleno de material de escombros y baches, al final de la vía, ésta bordea con el caño Matute, así mismo se observó señales de inundaciones frecuentes en la vía por la cercanía al cuerpo de agua, se requiere construcción de andenes y bordillos.</p> | |

| | | | | | | Infraestructura de Servicios públicos:<br>Acuacar: Acueducto: Revisión de Redes. Alcantarillado: No requiere Intervención.<br>Surtigas: Acompañamiento para localización de cruces. | |

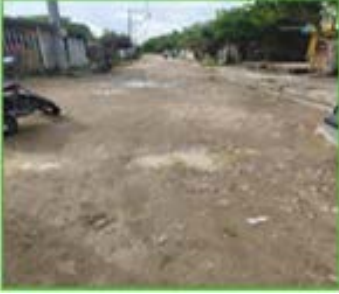
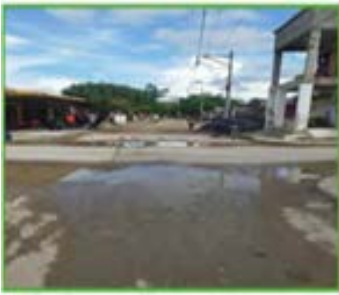
| CLI_13 | | | CLI 44 entre Cra 79 y Caño Matute (Calle 13) | 350,00 | 5 | Se observa vía en terreno natural con superficie irregular por zonas con relleno de material de escombros y baches, al final de la vía, ésta bordea con el caño Matute, así mismo se observó señales de inundaciones frecuentes en la vía por la cercanía al cuerpo de agua, se requiere construcción de andenes y bordillos.<br>Infraestructura de Servicios públicos:<br>Acuacar: Acueducto: Revisión de Redes. Alcantarillado: No requiere Intervención.<br>Surtigas: Acompañamiento para localización de cruces. | <br> |

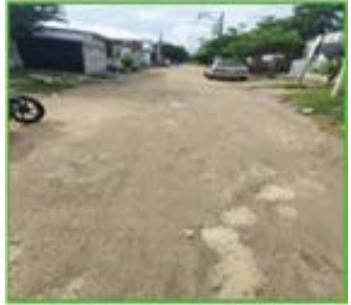
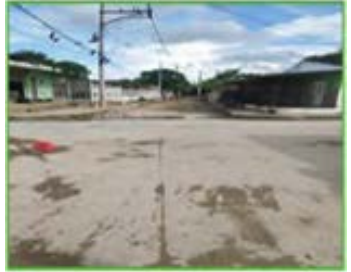
| CLI_14 | | | CLI 45 entre Cra 79 y Caño Matute (Calle 14) | 350,00 | 5 | Se observa vía en terreno natural con superficie irregular por zonas con relleno de material de | |

| | | | | | | <p>escombro y baches, al final de la vía, ésta bordea con el caño Matute, así mismo se observó señales de inundaciones frecuentes en la vía por la cercanía al cuerpo de agua, se requiere construcción de andenes y bordillos.</p> <p>Infraestructura de Servicios públicos:</p> <p>Acuacar: Acueducto: Revisión de Redes. Alcantarillado: No requiere Intervención.</p> <p>Surtigas: Acompañamiento para localización de cruces.</p> | |

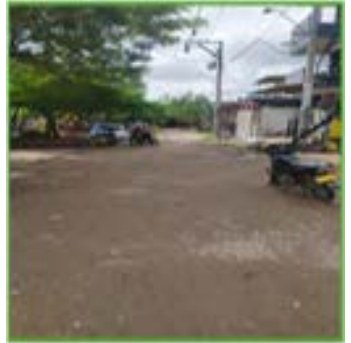
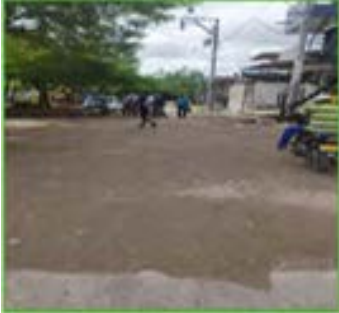
| Cll_15 | 2 | Nuevo Paraíso | Cra 80 entre Cll 38 y 48 | 680,00 | 5 | <p>Se observa vía en terreno natural con superficie irregular por zonas con relleno de material de escombro y baches, ésta confina en uno de sus bordes con el canal de drenaje Calicanto Viejo, del cual se observó que la estructura del muro lateral ubicado al borde</p> | |

| | | | | | | <p>la vía, presenta deterioros y existen áreas donde el acero de refuerzo se encuentra expuesto, es necesario revisar esos tramos para determinar el alcance, además se requiere construcción de andenes y bordillos.</p> <p>Infraestructura de Servicios públicos:</p> <p>Acuacar:</p> <p>Acueducto: No requiere Intervención.</p> <p>Alcantarillado: No requiere Intervención.</p> <p>Surtigas: Acompañamiento para localización de cruces</p> | |

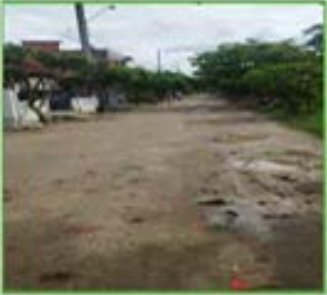
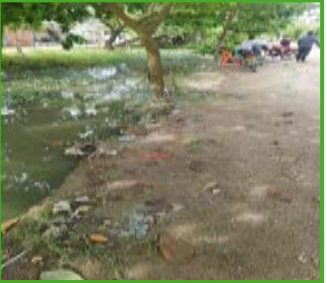
| CLL_16 | | | CLL 32b entre Cra 81 y 83 | 160,00 | 4,5 | <p>Se observa vía en terreno natural con superficie irregular por zonas con relleno de material de escombros y baches, se requiere construcción de andenes y bordillos.</p> <p>Infraestructura de Servicios públicos:</p> <p>Acuacar:</p> <p>Acueducto: No requiere Intervención.</p> <p>Alcantarillado: No requiere Intervención.</p> <p>Surtigas:</p> <p>Acompañamiento para localización de cruces.</p> | |

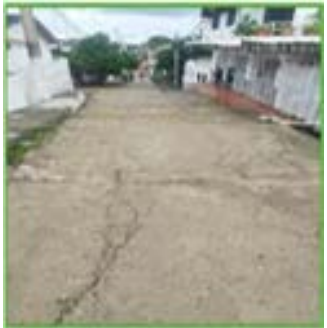
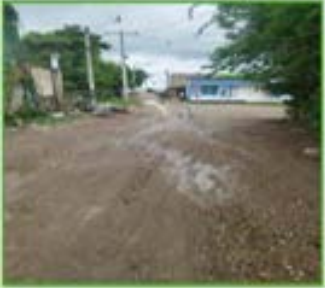
| CLL_17 | 2 | Chapacua | Transv. 71b entre Diag. 32 a 32c (Calle Las Palmas) | 310,00 | 4,5 | <p>Se observa vía en terreno natural con superficie irregular por zonas con relleno de material de escombros y baches, se requiere traslado de postes ubicados en área de calzada y la construcción de andenes y bordillos, en el tramo de vía de mayor amplitud que, así lo permita.</p> | |

| | | | | | | <p>Uno de los bordes laterales de la vía, confina con un muro de contención en concreto reforzado, es necesario evaluar si se requiere la extensión de la longitud del muro para la construcción de la vía.</p> <p>Infraestructura de Servicios públicos:</p> <p>Acuacar:</p> <p>Acueducto: No requiere Intervención.</p> <p>Alcantarillado: Requiere hacer cruces de redes.</p> <p>Surtigas:</p> <p>Acompañamiento para localización de cruces.</p> <p>Telefónica:</p> <p>Reubicación de Poste.</p> | |

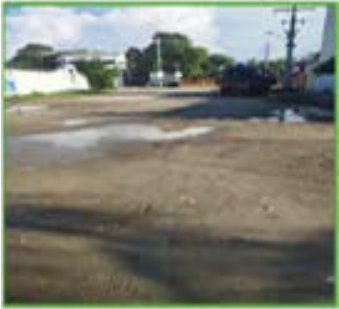
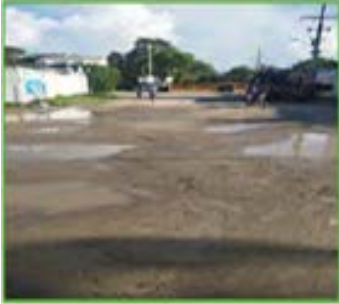
| CLI_19 | | | CLI 46 entre Cra 2 y 9 | 60,00 | 6,3 | <p>Se observa vía en terreno natural con superficie irregular por zonas con relleno de material de escombros y baches, se requiere construcción de andenes y bordillos.</p> <p>Por su ubicación cercana al mar, en épocas de mareas altas, la vía sufre de inundaciones, tal como se evidencia en las fotografías.</p> | |

| | | | | | | <p>Infraestructura de Servicios públicos:</p> <p>Acueducto: Presencia de personal para normalización del sistema de agua potable. (Conexiones domiciliarias).</p> <p>Alcantarillado: Revisión de existencia de red. En base de datos aparece completa en la longitud total del tramo.</p> <p>Surtigas: Acompañamiento para localización de cruces.</p> <p>Afinia: Normalización del sistema de redes eléctricas.</p> <p>Intervención de manera conjunta a partir del inicio del proyecto.</p> | |

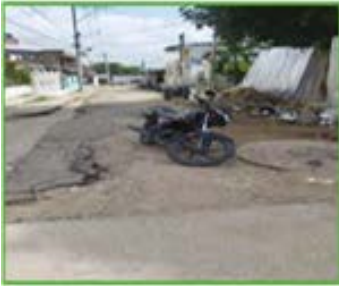
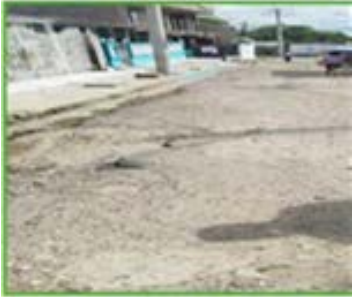
| CLL_20 | 2 | Las Delicias | CLL 37 entre Cra 27a y 28 | 53,00 | 5 | <p>Se observa vía en terreno natural con superficie irregular por zonas con relleno de material de escombros y baches, además se observó áreas con evidencias de la existencia de una anterior carpeta asfáltica, se requiere construcción de andenes y bordillos.</p> <p>Infraestructura de Servicios públicos:</p> <p>Acuacar:</p> | |

| | | | | | | <p>Acueducto: No requiere intervención.</p> <p>Alcantarillado: Renovar redes de alcantarillado.</p> <p>Surtigas:</p> <p>Acompañamiento para localización de cruces.</p> | |

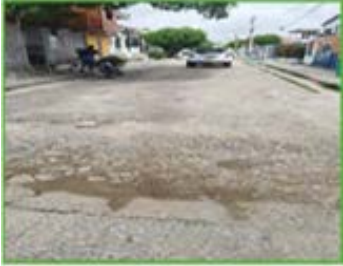
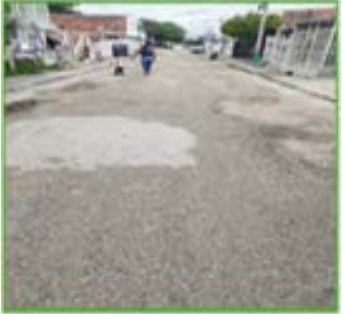
| CLI_21 | | | Cra 27a entre Calles 37 y 39 | 105,00 | 6 | <p>Se observa vía en terreno natural con superficie irregular por zonas con relleno de material de escombros y baches, además se observó áreas con evidencias de la existencia de una anterior carpeta asfáltica, se requiere construcción de andenes y bordillos.</p> <p>Infraestructura de Servicios públicos:</p> <p>Acuacar:</p> <p>Acueducto: Requiere renovación de redes.</p> <p>Alcantarillado: Renovar redes de alcantarillado.</p> <p>Surtigas:</p> <p>Acompañamiento para localización de cruces.</p> | <br> |

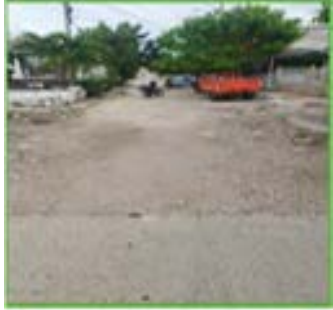
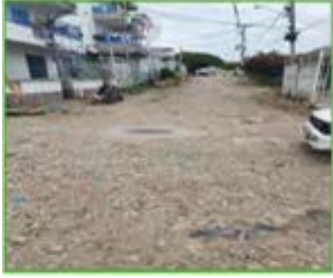
| CLI_22 | | | Cra 27a entre Calles 40 y 41a | 150,00 | 5 | <p>Se observa vía en terreno natural con superficie irregular por zonas con relleno de material de escombros y baches, se requiere construcción de andenes y bordillos.</p> <p>Infraestructura de Servicios públicos:</p> <p>Acuacar:</p> <p>Acueducto: Requiere renovación de redes.</p> <p>Alcantarillado: Renovar redes de alcantarillado.</p> <p>Surtigas:</p> <p>Acompañamiento para localización de cruces.</p> | |

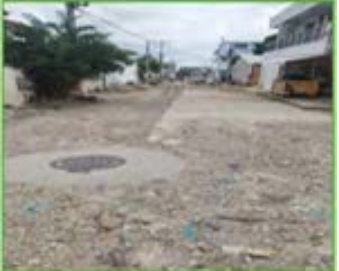
| CLI_23 | | | CLI 41 entre Cra 26 y 28 | 115,00 | 5 | <p>Se observa vía en terreno natural con superficie irregular por zonas con relleno de material de escombros y baches, se requiere construcción de andenes y bordillos.</p> <p>Infraestructura de Servicios públicos:</p> <p>Acuacar:</p> <p>Acueducto: Requiere sustitución de un tramo de tubería de gres.</p> | |

| | | | | | | <p>Alcantarillado: Revisión redes de alcantarillado.</p> <p>Surtigas:</p> <p>Acompañamiento para localización de cruces.</p> | |

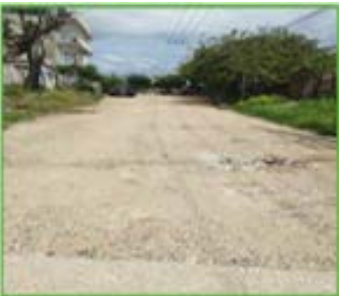
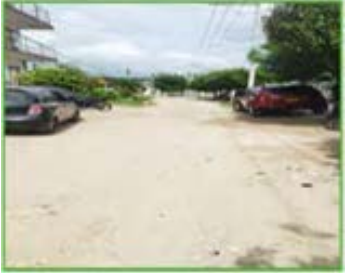
| CIJ_24 | | | Cra 28 entre Calles 39 y 40 | 70,00 | 5 | <p>Se observa vía en terreno natural con superficie irregular por zonas con relleno de material de escombros y baches, se requiere construcción de andenes y bordillos.</p> <p>Infraestructura de Servicios públicos:</p> <p>Acuacar:</p> <p>Acueducto: Requiere sustitución de un tramo de tubería de gres.</p> <p>Alcantarillado: Revisión redes de alcantarillado.</p> | |

| | | | | | | <p>Surtigas:<br/>Acompañamiento para localización de cruces.</p> | |

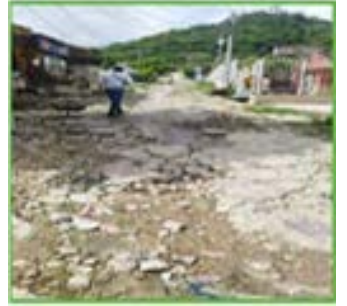
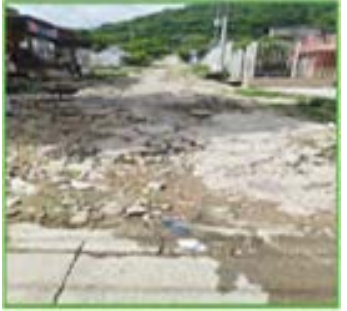
| CII_25 | | | CII 39 entre Cra 24 y 26 | 150,00 | 5 | <p>Se observa vía en terreno natural con superficie irregular por zonas con relleno de material de escombros y baches, se requiere construcción de andenes y bordillos.<br/>Infraestructura de Servicios públicos:<br/>Acuacar:<br/>Acueducto: Requiere renovación de redes.<br/>Alcantarillado: Renovar redes de alcantarillado.<br/>Surtigas:<br/>Acompañamiento para localización de cruces.<br/>Solicitar verificación del alcance con la unidad de gestión de riesgo (Zona de alto riesgo en la falda de la</p> | <br> |

| | | | | | | ladera, zona de retiro de 25 mts.) | |

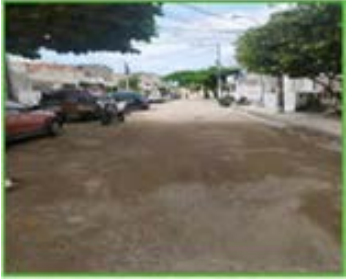
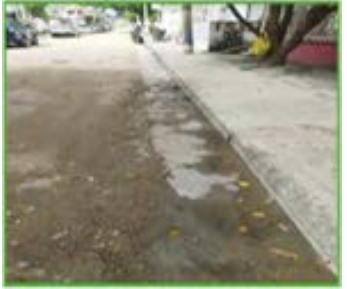
| CII_26 | 2 | La Quinta | CII 34 entre Cra 25a y 23 | 270,00 | 5 | <p>Se observa vía en terreno natural con superficie irregular por zonas con relleno de material de escombros y baches, se requiere construcción de andenes y bordillos.</p> <p>Infraestructura de Servicios públicos:</p> <p>Acuacar: Acueducto: Posible intervención de un tramo muy pequeño. Alcantarillado: Requiere evaluación de red. Surtigas: Acompañamiento para localización de cruces.</p> | |

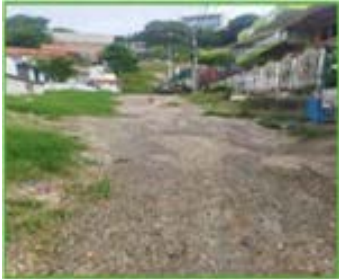
| CLI_27 | 2 | La María | CLI 51 entre Cra 30 y Colegio | 60,00 | 4,5 | <p>Se observa vía en terreno natural con superficie irregular por zonas con relleno de material de escombros y baches, pendientes verticales pronunciadas, se prevé que para dar continuidad al tránsito de peatones la construcción de escaleras peatonales y la construcción de andenes y bordillos.</p> <p>Infraestructura de Servicios públicos:</p> <p>Acuacar:</p> <p>Acueducto: Revisión de cobertura de redes.</p> <p>Alcantarillado: No requiere Intervención.</p> <p>Surtigas:</p> <p>Acompañamiento para localización de cruces.</p> <p>Afinia:</p> <p>Normalización de redes.</p> | |

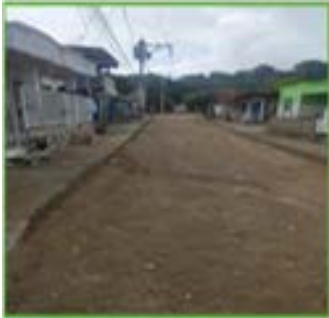
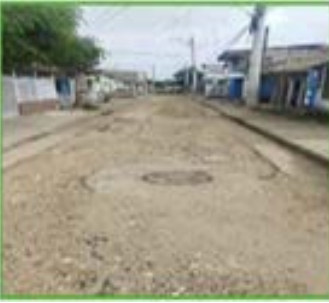
| CLI_28 | | | CLI 53 entre Cra 34 y Vía Perimetral | 160,00 | 4,5 | <p>Se observa vía en terreno natural con superficie irregular por zonas con relleno de material de escombros y baches, se requiere la construcción de andenes y bordillos.</p> | |

| | | | | | | <p>Infraestructura de Servicios públicos:</p> <p>Acuacar:</p> <p>Acueducto: No requiere Intervención.</p> <p>Alcantarillado: No requiere Intervención.</p> <p>Surtigas:</p> <p>Acompañamiento para localización de cruces.</p> | |

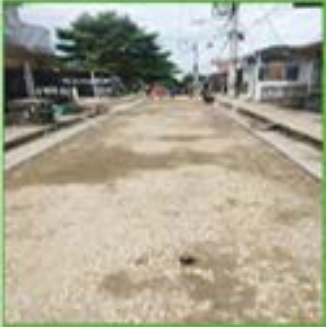
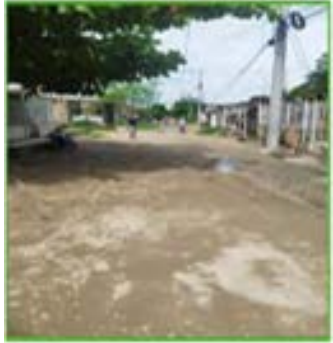
| CII_32 | | | Cra 50b con CII 37 (Calle de la Virgen) | 550,00 | 5 | <p>Se observa vía en terreno natural con superficie irregular por zonas con relleno de material de escombros y baches, Se requiere la construcción de andenes y bordillos. Se considera la construcción de alcantarilla en empalme perimetral y calle la Virgen. Infraestructura de Servicios públicos:</p> <p>Acuacar:</p> <p>Acueducto: Se requiere intervención de 60 ml de red de acueducto faltante.</p> <p>Alcantarillado: faltan 120 ml hacia vía perimetral. (no realizan ampliación de red de manera directa).</p> <p>Surtigas:</p> <p>Acompañamiento para localización de cruces, se verificará cobertura de viviendas faltantes hacia vía</p> | |

| | | | | | | <p>perimetral (20m de tubería de acuerdo con información suministrada por la comunidad).</p> <p>Gobernación de Bolívar:<br/>Solicitar a secretaria general de la alcaldía la gestión de los 120 ml de red de alcantarillado faltante hacia la vía perimetral.</p> | |

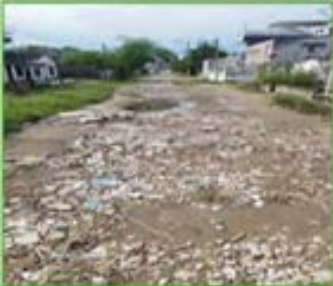
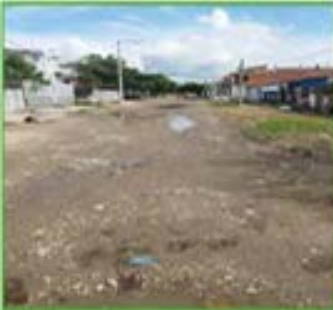
| CII_33 | | | CII 32 entre Cra 57 y 60b | 450,00 | 6 | <p>Se observa vía en terreno natural con superficie irregular por zonas con relleno de material de escombros y baches. Colinda en ambos extremos del tramo a intervenir, con dos afluentes de agua, el canal Bomba del Tigre en la Cra 57 y en la Cra 60 b con el caño Canal Ricaurte, de acuerdo a información suministrada por la comunidad se presentan inundaciones en época de invierno, por desbordamiento de los cuerpos de agua con los que limita a sus extremos. Se requiere la construcción de andenes y bordillos.</p> | <br> |

| | | | | | | <p>Infraestructura de servicios públicos:</p> <p>Acuacar:</p> <p>Acueducto: No requiere Intervención. Alcantarillado: No requiere Intervención. Surtigas: Acompañamiento para localización de cruces.</p> | |

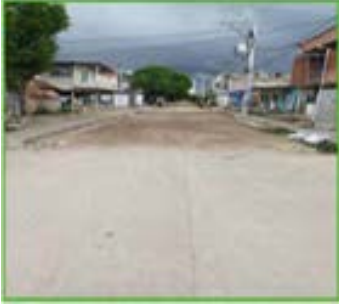
| CII_35 | 3 | San José de los Campanos | Carrera 97 | 310,00 | 5,5 | <p>Se observa vía en terreno natural con superficie irregular por zonas con relleno de material de escombros. Se requiere la construcción de andenes y bordillos.</p> <p>Infraestructura de servicios públicos:</p> <p>Acuacar:</p> <p>Acueducto: No requiere Intervención.</p> <p>Alcantarillado: No requiere Intervención.</p> <p>Surtigas:</p> <p>Acompañamiento para localización de cruces.</p> | <br> |

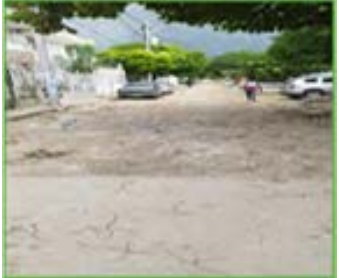
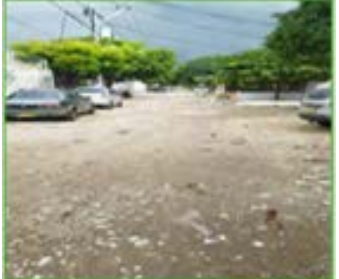
| CII_36 | | | Carrera 98 | 325,00 | 5,5 | Se observa vía en terreno natural con superficie irregular por zonas con | |

| | | | | | | <p>relleno de material de escombros, Se requiere la construcción de andenes y bordillos.</p> <p>Infraestructura de servicios públicos:</p> <p>Acuacar:</p> <p>Acueducto: No requiere Intervención.</p> <p>Alcantarillado: No requiere Intervención.</p> <p>Surtigas:</p> <p>Acompañamiento para localización de cruces.</p> | |

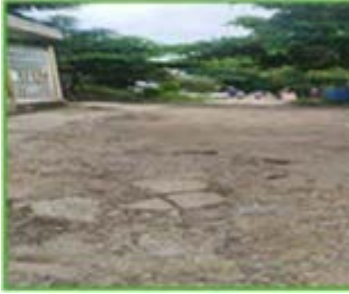
| CL_37 | 3 | Pasacaballos | Cra 17 entre Calles 21 y 26 | 260,00 | 6,5 | <p>Se observa vía en terreno natural con superficie irregular por zonas con relleno de material de escombros, Se requiere la construcción de andenes y bordillos.</p> <p>Infraestructura de servicios públicos:</p> <p>Acuacar:</p> <p>Acueducto: No requiere Intervención.</p> <p>Alcantarillado: No requiere Intervención.</p> | |

| | | | | | | Surtigas:<br>Revisión de cobertura. | |

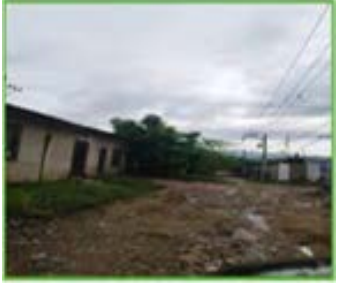
| CL_40 | 3 | Nelson Mandela | CL 2 entre Cra 88 y 89 | 270,00 | 5 | <p>Se observa vía en terreno natural con superficie irregular por zonas con relleno de material de escombros. Se requiere la construcción de andenes y bordillos.<br/>Infraestructura de servicios públicos:</p> <p>Acuacar:<br/>Acueducto: No requiere Intervención.<br/>Alcantarillado: No requiere Intervención.<br/>Surtigas:</p> | |

| | | | | | | Acompañamiento para localización de cruces. | |

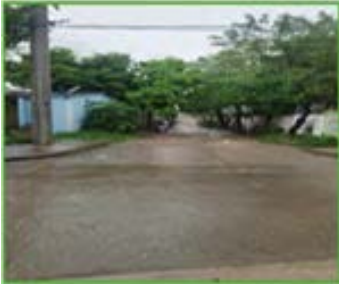
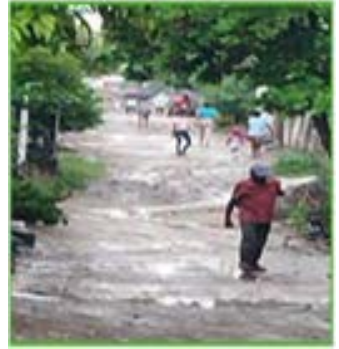
| CLI_41 | 3 | San Pedro Mártir | Cra 68a entre Calles 5 y 7c (Calle Nicaragua) | 320,00 | 5,5 | <p>Se observa vía en terreno natural con superficie irregular por zonas con relleno de material de escombros. Se requiere la construcción de andenes y bordillos.</p> <p>Infraestructura de servicios públicos:</p> <p>Acuacar:<br/>Acueducto: No requiere Intervención.<br/>Alcantarillado: No requiere Intervención.</p> <p>Surtigas:<br/>Acompañamiento para localización de cruces.</p> | |

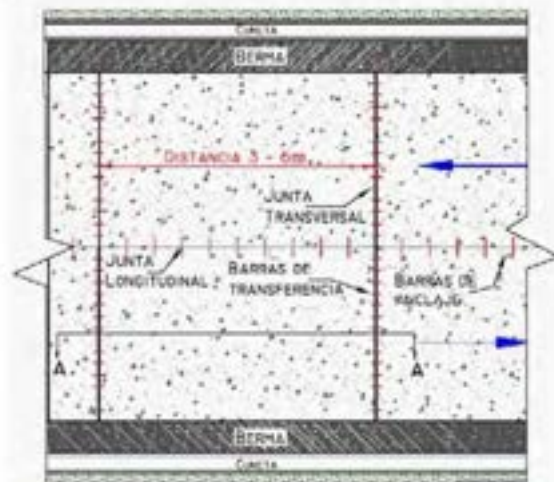
**Figura 1. Losas de Concreto Simple**

Este sistema utiliza placas de concreto sin refuerzo. Las juntas de contracción transversal son en general construidas a intervalos entre 3 y 6 m (Figura 1), con el objetivo de controlar la fisuración de las losas dependiendo del diseño de las losas, éstas se pueden unir mediante dovelas o barras de transferencia colocadas en las juntas transversales asegurando la transferencia de carga entre estas; además se colocan barras de anclaje en las juntas longitudinales, en dirección perpendicular al eje de la vía1.

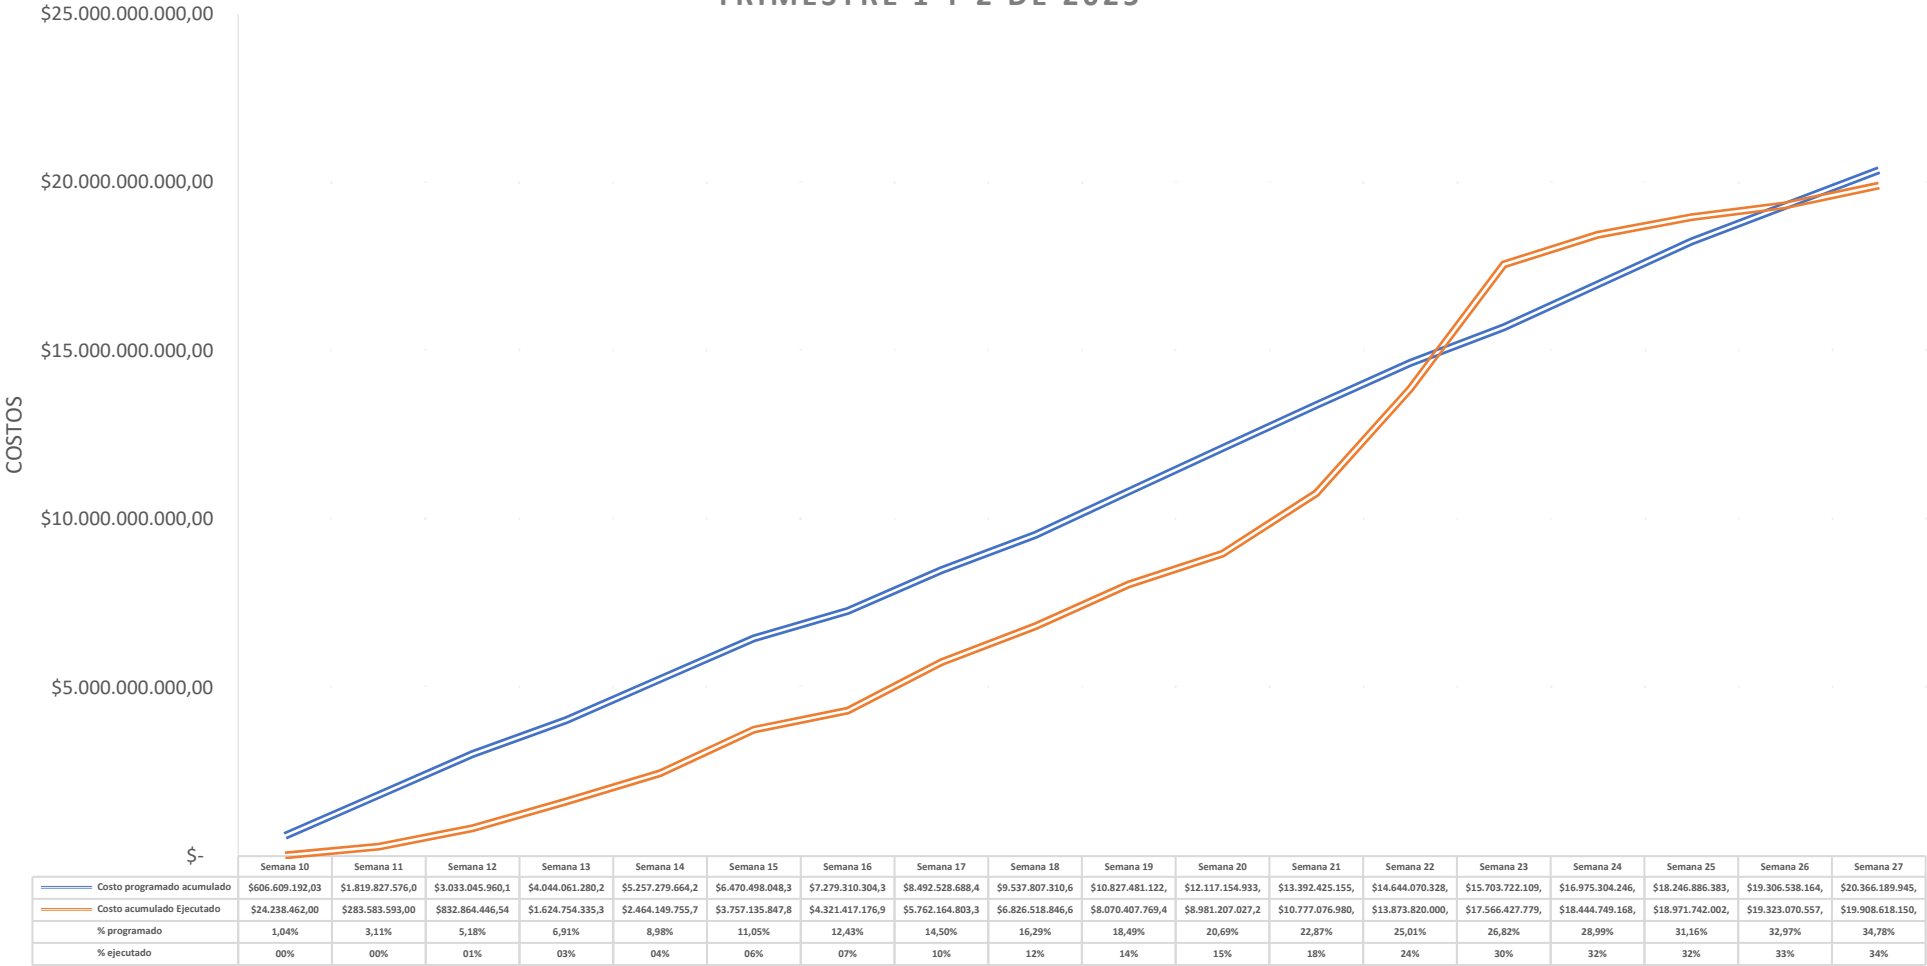
FLUJO DE INVERSIÓN DEL PROYECTO  
TRIMESTRE 1 Y 2 DE 2025
