### SUBSECRETARIA DE VIAS E INFRAESTRUCTURA

| TRAMITE SOLICITADO | Visita técnica | | | | |
| DIRECCIÓN/ SECTOR | Institución Educativa María Inmaculada Sede Policarpa Salavarrieta. | | | | |
| ASPECTOS A VERIFICAR | EL estado actual de las baterías sanitarias de la institución educativa. | | | | |

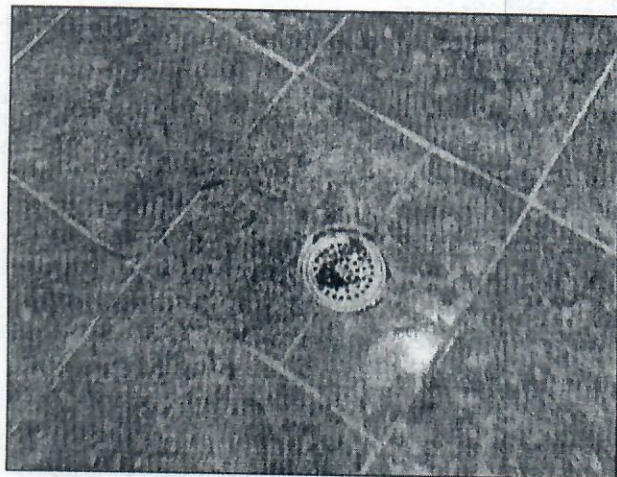
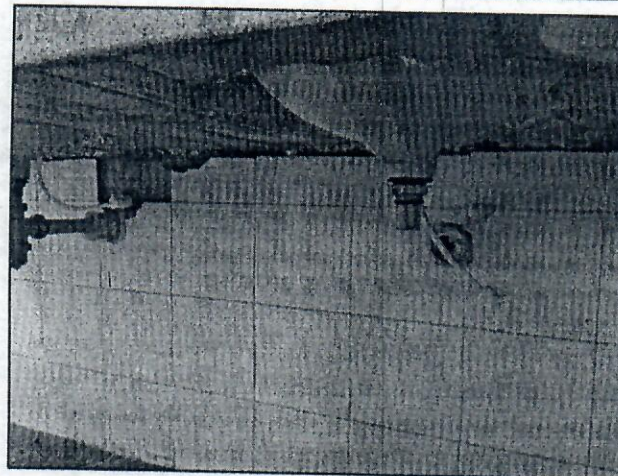
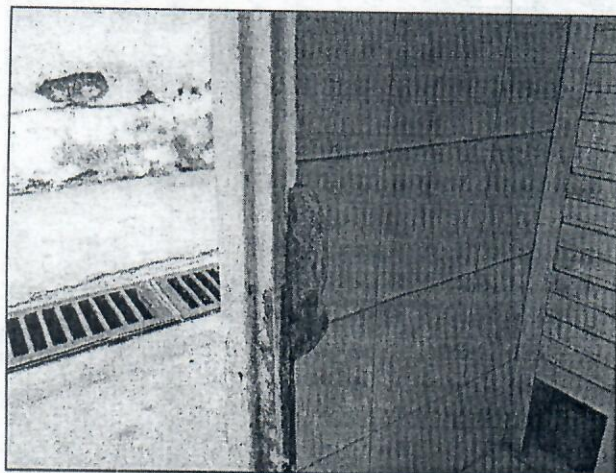
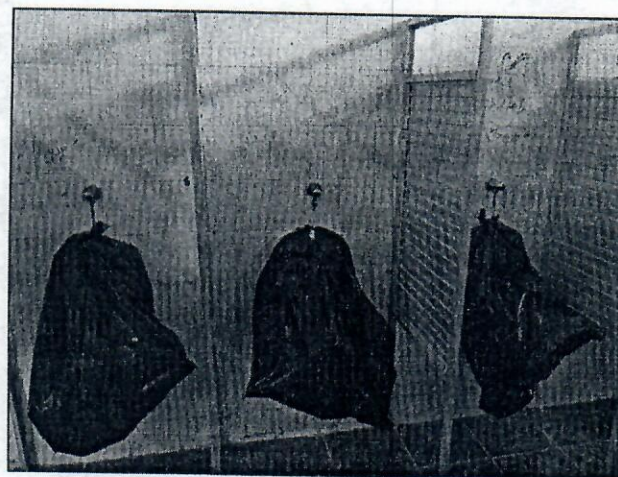
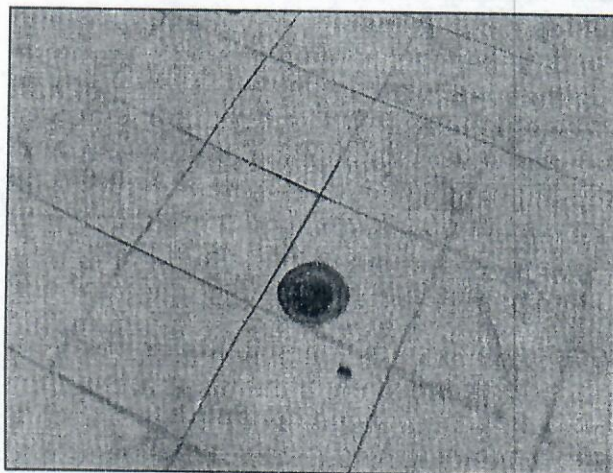
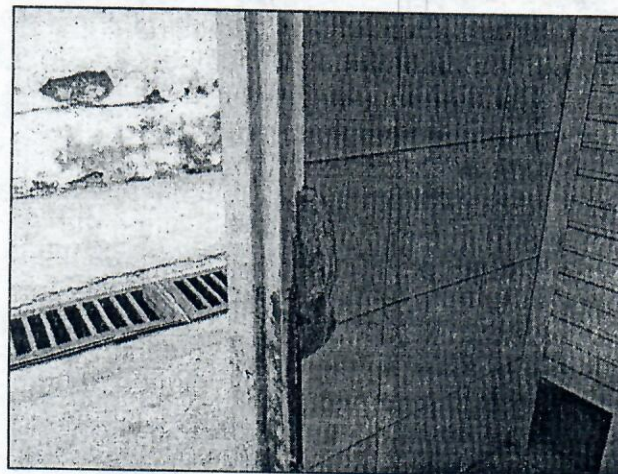
### EVIDENCIA FOTOGRÁFICA

- Aparatos sanitarios:** Actualmente se encuentran fuera de servicio múltiples unidades. Se observaron medidas provisionales (sellado con bolsas plásticas) para restringir el uso por parte de la comunidad estudiantil debido al riesgo sanitario.

- Redes hidráulicas y griferías:** El sistema presenta fallas mecánicas severas en los accesorios y griferías de los lavamanos, resultando en un servicio parcial del sistema. Se registraron mangueras de abasto desconectadas y filtraciones activas por la ausencia de sifones de desagüe.

- Red de aguas residuales:** Se identificaron taponamientos críticos en los colectores principales y secundarios de la batería sanitaria. Esta condición genera pérdida de la capacidad de transporte hidráulico, provocando reflujos recurrentes e inundaciones localizadas en las áreas internas.

- Infraestructura física y acabados:** La carpintería metálica presenta un deterioro estructural y estético en (puertas y divisiones modulares de baños), muros perimetrales y pisos caracterizados por procesos de corrosión (óxido), desprendimiento de revestimiento cerámico, pérdida de estuco y degradación de la capa de pintura.

- Sistema eléctrico:** Las redes de distribución (cableado) se encuentran expuestas, suspendidas fuera de sus respectivas cajas de paso, ausencia de canalizaciones protectoras (tubería eléctrica), adicionalmente el sistema de iluminación se halla fuera de servicio. Asimismo, los dispositivos de control (interruptores) registran una evidente fatiga mecánica que impiden su correcto funcionamiento.

3. Ante la gravedad de este panorama, se solicita de **CARÁCTER URGENTE** una intervención técnica especializada. Se requiere el despliegue de equipos hidromecánicos a presión para ejecutar labores de sondeo, limpieza profunda y desobstrucción total de los colectores principales y secundarios de las unidades sanitarias.

4. Sustituir la totalidad de las griferías con fallas mecánicas, instalar los sifones de desagüe faltantes y reemplazar los aparatos sanitarios que presentan daño irreparable.
