## **INFORME DE OBRA ACTA PARCIAL 01**

MEJORAMIENTO DE LOS BAÑOS Y ADECUACIÓN DE ÁREAS DE  
CIRCULACIÓN DE LA INSTITUCIÓN TÉCNICA EMPRESARIAL DEL  
LLANO DEL MUNICIPIO DE TAURAMENA, CASANARE

### **CONTRATO DE OBRA PUBLICA 429 DEL 11 DE AGOSTO DE 2026**

PERIODO DE EJECUCIÓN  
DEL 07 DE SEPTIEMBRE DE 2026 AL 30 DE SEPTIEMBRE DE 2026

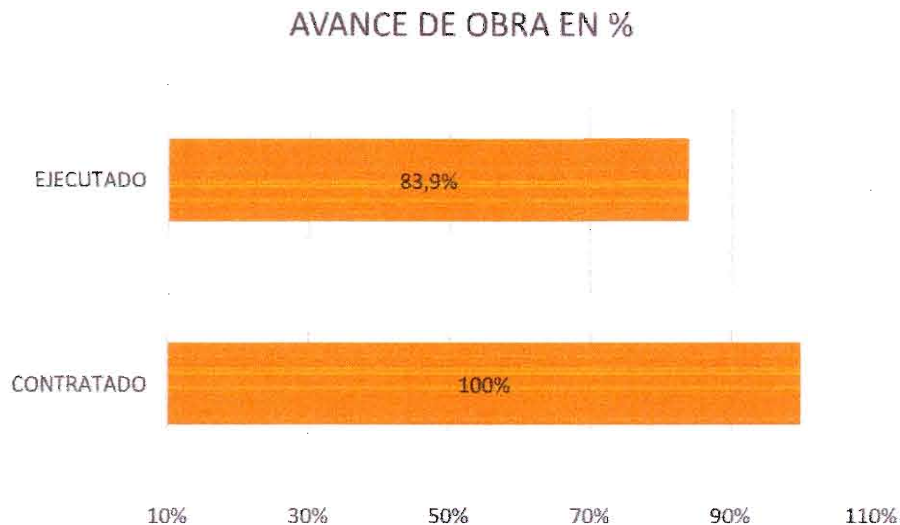
Se presenta un avance físico o porcentaje de obra ejecutada del 83.9% respecto al valor total del contrato.

Una vez verificada la ejecución de actividades correspondientes al desarrollo del proyecto se puede concluir que a la fecha el proyecto se encuentra en ejecución, con un avance del 83.9%, y con fecha de finalización el 06 de octubre de 2026 y próximo a finalizar actividades de obra para radicar acta de terminación.

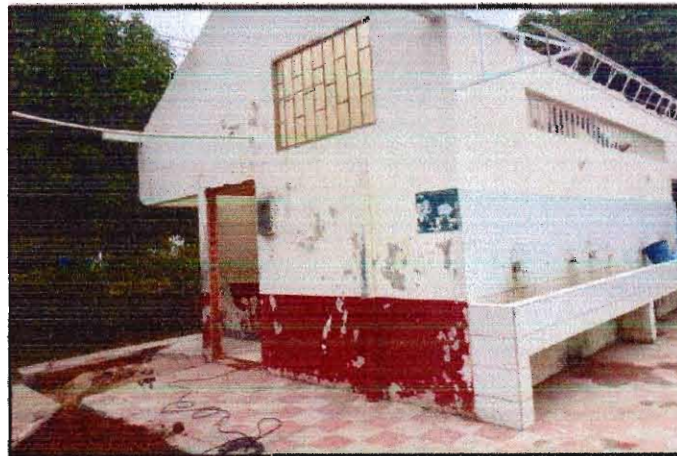
### **Ítem 1.1 Demolición muro de ladrillo de espesor menor a 0.15 m con retiro**

Se realizó la demolición manual de un tramo de muro en ladrillo de espesor menor a 0.15 m para adecuar el baño de acceso a la unidad sanitaria nueva. Los escombros generados se recogieron y retiraron, dejando el área despejada y segura para continuar con las siguientes actividades.

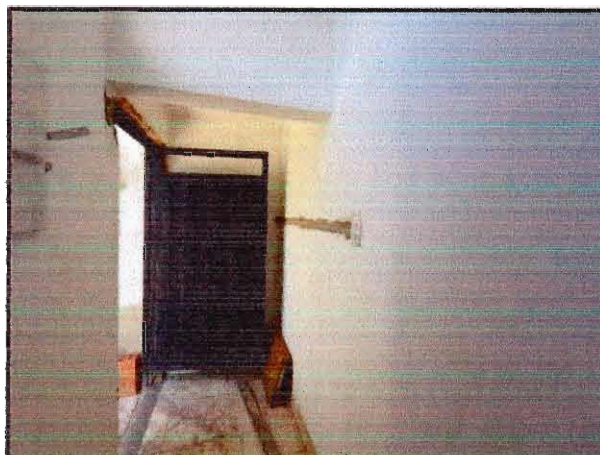
### **Ítem 1.2 Regata en muro, mampostería tipo ladrillo o bloque para tuberías diámetros menores a 1"**

Se ejecutaron regatas en los muros de mampostería, con el fin de alojar las tuberías de diámetro menor a 1" de las redes hidrosanitarias y los puntos de las nuevas unidades. Las regatas se hicieron con el ancho y la profundidad mínimos necesarios para no afectar la estabilidad del muro y posteriormente se resanaron.

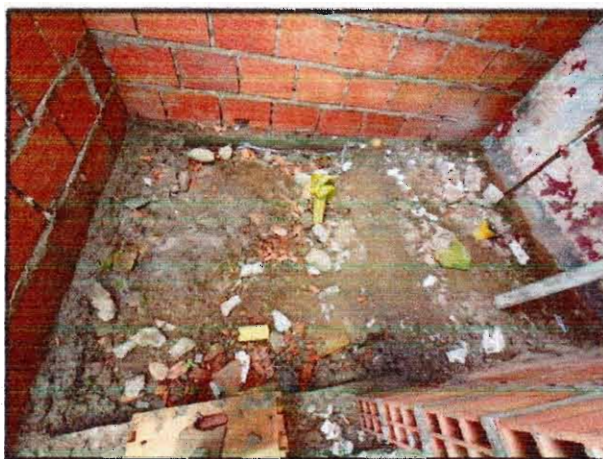
### **Ítem 1.3 Demolición a mano de tableta piso, espesor 0-5 cm con retiro**

Se realizó la demolición a mano del piso en tableta existente, de espesor entre 0 y 5 cm, en el área de la unidad sanitaria. Con esta actividad se dejó expuesto el sustrato para la instalación de los puntos de desagüe y las tuberías, y se retiró el material sobrante para dejar la superficie lista para la nivelación y los nuevos acabados

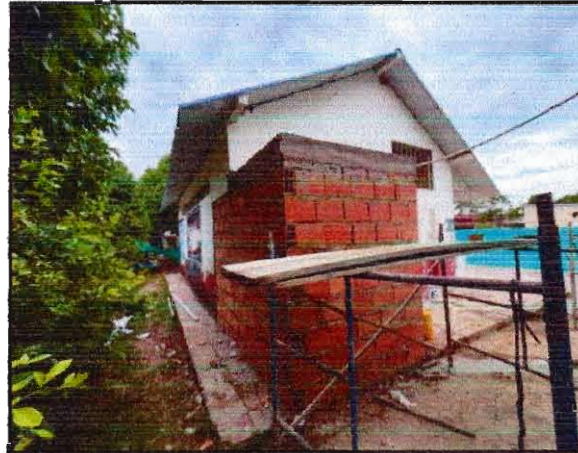
### **Ítem 1.4 Muro en bloque No. 5 arcilla tradicional de 0.12 m (33x12x23)**

Se construyó muro en bloque de arcilla No. 5 de 0.12 m, pegado con mortero, alineación y niveles, para conformar y cerrar los espacios de la unidad sanitaria.

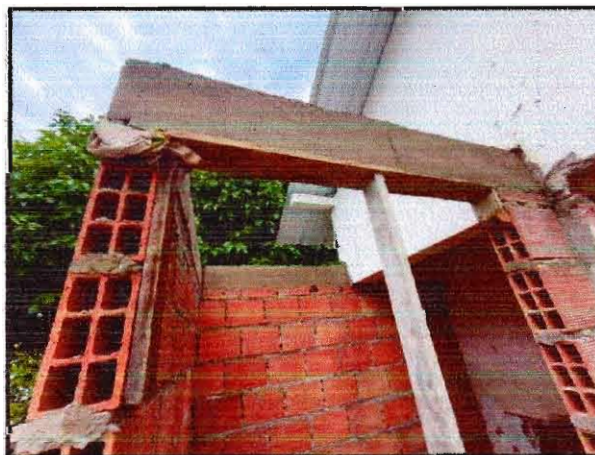
**Ítem 1.5 Viga aérea de confinamiento (dintel) 12x15m en concreto de resistencia 3000 Psi reforzada**

Se fundió la viga aérea de confinamiento (dintel) de 12x15 cm en concreto de 3000 psi reforzado con acero, sobre el baño del muro intervenido, con el fin de confinar la mampostería y transmitir las cargas hacia los apoyos. Durante el fraguado se mantuvo la formaleta con puntales de soporte hasta que el concreto alcanzó la resistencia requerida.

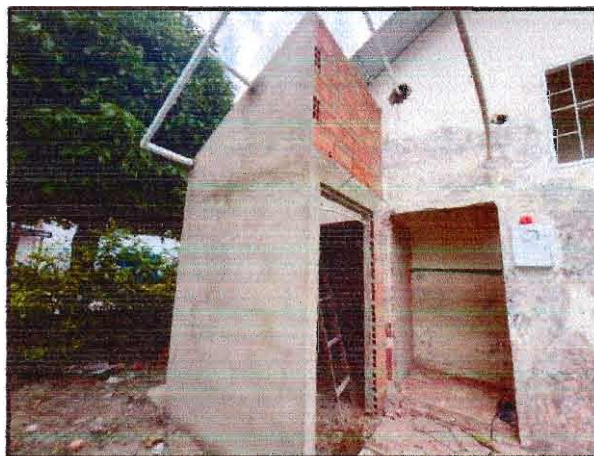
**Ítem 1.6 Pañete liso muros 1:4**

Se aplicó pañete liso con mortero 1:4 sobre los muros nuevos y las zonas resanadas, corrigiendo irregularidades y dejando superficies uniformes, con acabado liso, aptas para recibir la pintura.

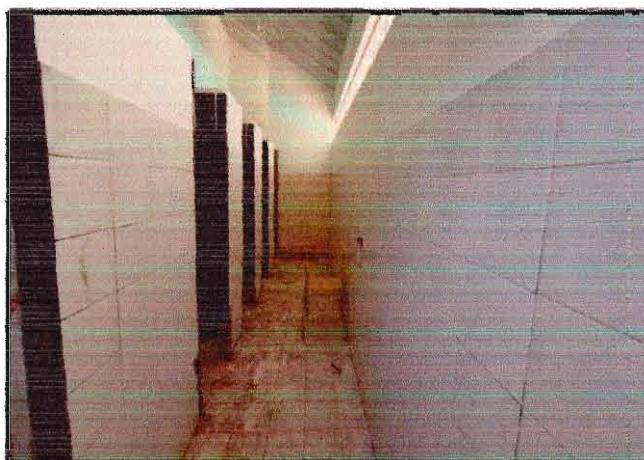
### **Ítem 1.7 Enchape piso-pared cerámica lisa 20x20 blanca**

Se instaló enchape en cerámica lisa blanca de 20x20 cm en piso y pared de la unidad sanitaria, con pegante y boquilla, cuidando la alineación de las piezas y los niveles. Con ello se obtienen superficies lavables e impermeables, de fácil aseo y mantenimiento, acordes con el uso de los espacios intervenidos.

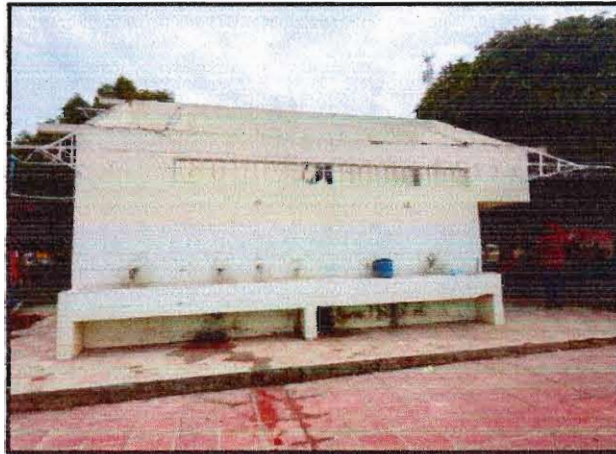
### **Ítem 2.1 Desmonte cubiertas asbesto cemento con transporte.**

Se realizó el desmonte de la cubierta existente en asbesto-cemento, con transporte y retiro del material. La actividad se ejecutó con las medidas de seguridad y los elementos de protección personal exigidos para el manejo de este tipo de material, dejando libre la estructura para la instalación de la nueva cubierta

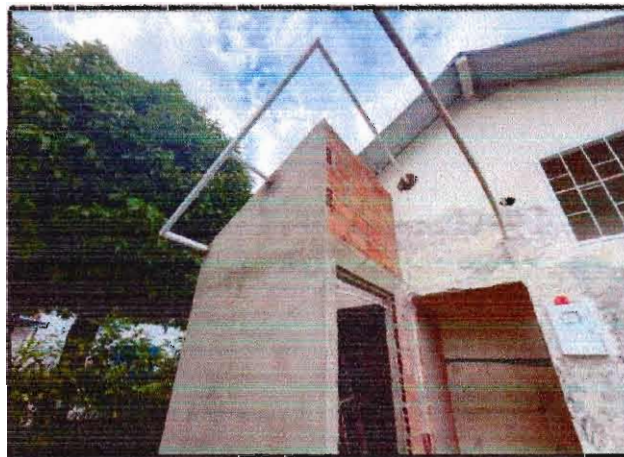
**Ítem 2.2 Correa metálica en perfil estructural rectangular 100 x 50 x 3.0 mm, con anticorrosivo, esmalte e instalación.**

Se instalaron correas metálicas en perfil estructural rectangular de 100 x 50 x 3.0 mm, con anticorrosivo y esmalte, como elementos de apoyo y amarre de la nueva cubierta. Las correas se fijaron a la estructura existente a la separación requerida para recibir las tejas.

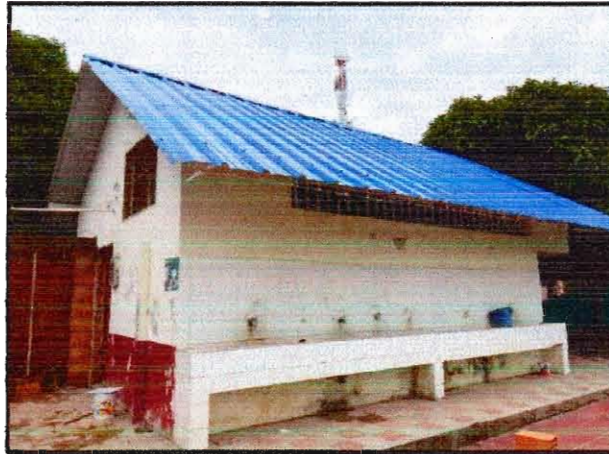
**Ítem 2.3 Teja tipo máster 1000 cal 26 pintada**

Se instaló la nueva cubierta en teja tipo Master 1000 calibre 26 pintada, con traslapes y fijaciones adecuados para garantizar su estabilidad frente al viento y la estanqueidad ante la lluvia. La cubierta reemplaza la de asbesto-cemento y mejora las condiciones de la edificación.

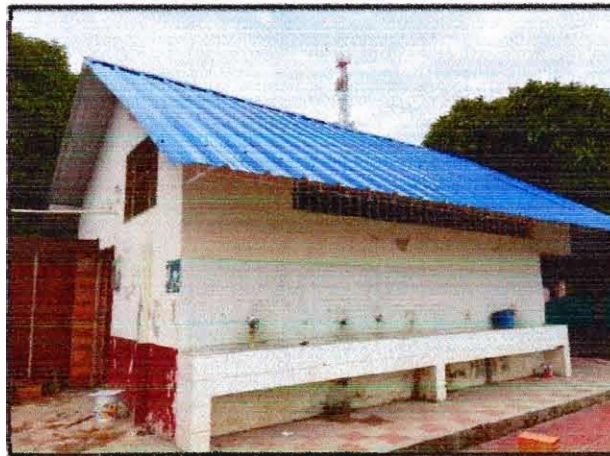
**Ítem 2.4 Caballete metálico cal 26/28 galvanizado  $a=0.60$  m**

Se instaló caballete metálico galvanizado calibre 26/28 de 0.60 m de ancho en la cumbrera de la cubierta, cerrando la unión entre las dos aguas de las tejas y evitando filtraciones de agua lluvia por esa zona.

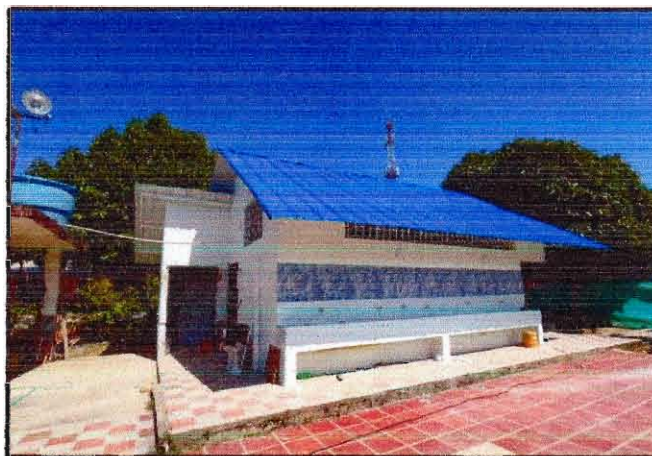
**Ítem 2.5 Flanche lámina galvanizada cal. 22  $A=0.20$  m incluye regata con pulidora y mortero impermeabilizado 1:4**

Se instaló flanche en lámina galvanizada calibre 22 de 0.20 m de ancho en el encuentro de la cubierta con el muro. Para su fijación se abrió regata con pulidora y se selló con mortero impermeabilizado 1:4, evitando el ingreso de humedad por esa junta.

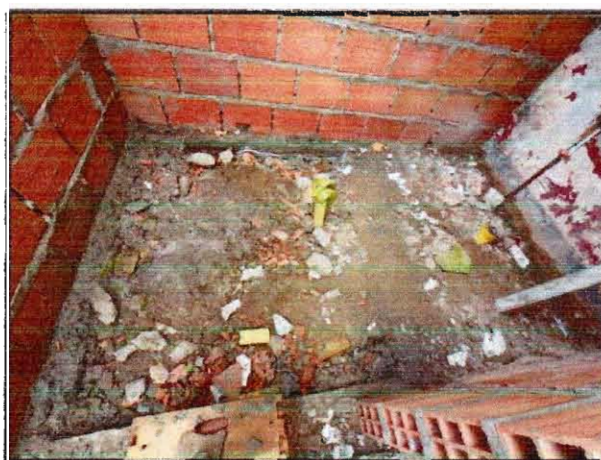
### **Ítem 3.1 Punto desagüe sanitario PVC 3".**

Se ejecutaron los puntos de desagüe sanitario en tubería PVC de 3" en los sitios de ubicación de los aparatos sanitarios, con la pendiente necesaria para el correcto drenaje y su empalme a la red existente. Los puntos quedaron protegidos y tapados para evitar el ingreso de residuos durante la obra.

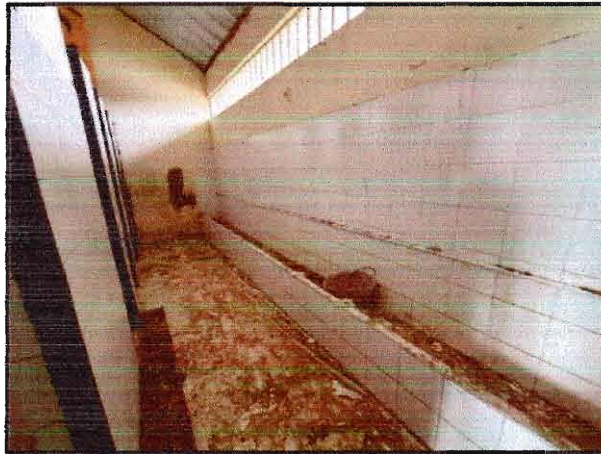
### **Ítem 3.2 Tubería presión PVC RDE 9 1/2". Suministro e instal.**

Se instaló tubería de presión PVC RDE 9 de 1/2" para la red de suministro de agua de la unidad sanitaria, con sus accesorios, alimentando los puntos de lavamanos y las demás salidas hidráulicas. La tubería se alojó en las regatas realizadas en los muros.

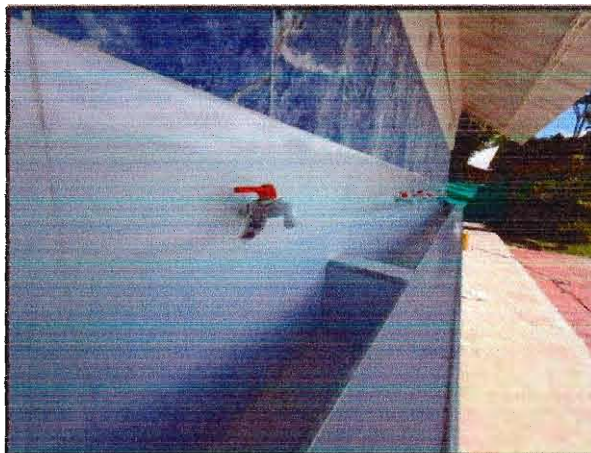
**Ítem 3.3 Llave jardín Ø= 1/2" tipo pesado. Suministro e Instal.**

Se suministraron e instalaron llaves tipo jardín de 1/2" de tipo pesado con sifón flexible sobre el lavamanos colectivo de la unidad sanitaria. Las llaves quedaron firmes y con su respectiva conexión de desagüe, en correcto funcionamiento y listas para el uso de los estudiantes.

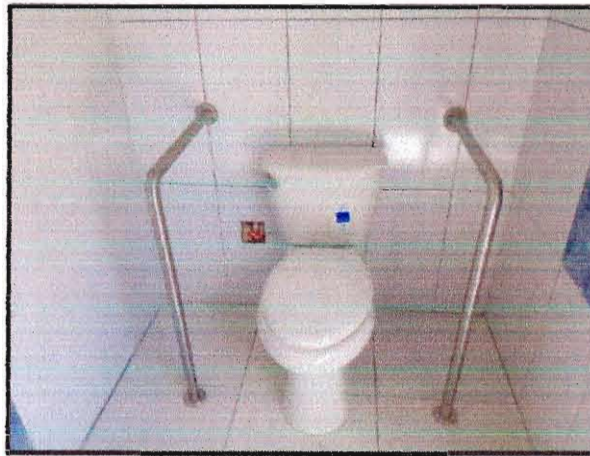
**Ítem 3.5 Sanitario de dos piezas para personas con movilidad reducida. Suministro e Instal.**

Se instaló el sanitario de dos piezas, diseñado para personas con movilidad reducida, incluye todos los elementos para el correcto funcionamiento, acorde a las normas de accesibilidad vigentes.

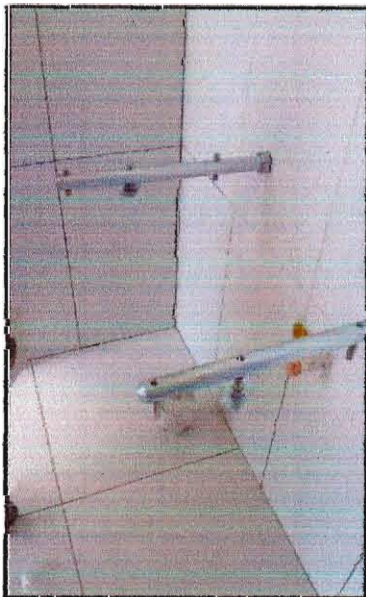
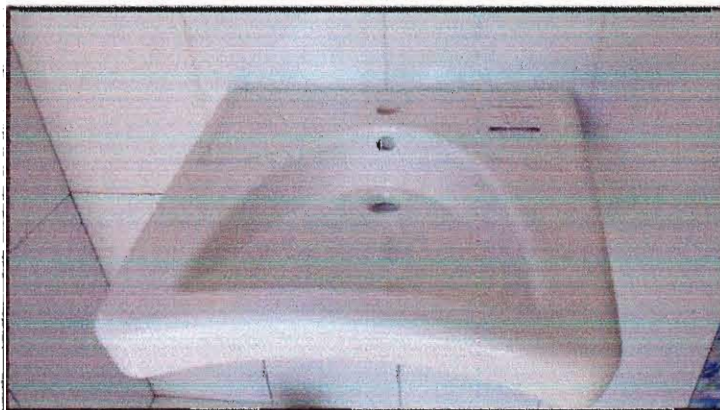
**Ítem 3.6 Lavamanos de colgar institucional aquajet para movilidad reducida con grifería institucional tipo push, incluye brazo soporte free para mampostería, sifón flexible, desagüe, válvula reguladora y cople metálico. Suministro e instal.**

Se instaló el lavamanos colgar institucional para personas con movilidad reducida, Se fijó al muro de mampostería mediante brazo soporte, garantizando el espacio libre inferior para aproximación en silla de ruedas.

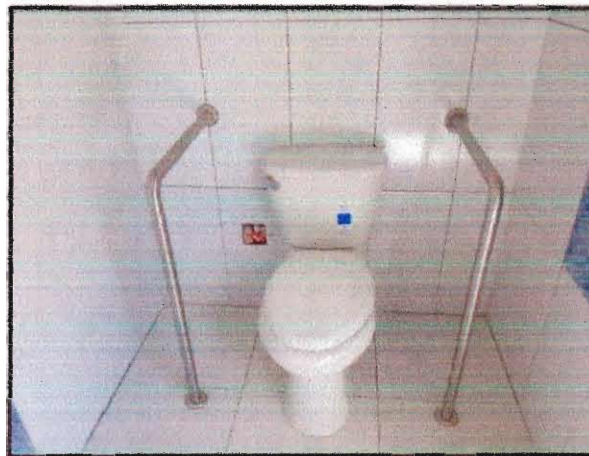
**Ítem 3.7 Juego de barras de seguridad en L 24" x 35" para baño PMR. Suministro e Instal.**

Se instala un juego de barras de seguridad en forma de L, de 24" x 35" (aprox. 0,61 m x 0,89 m), en acero inoxidable, para apoyo y transferencia de personas con movilidad reducida en baños. Se instalan junto al sanitario.

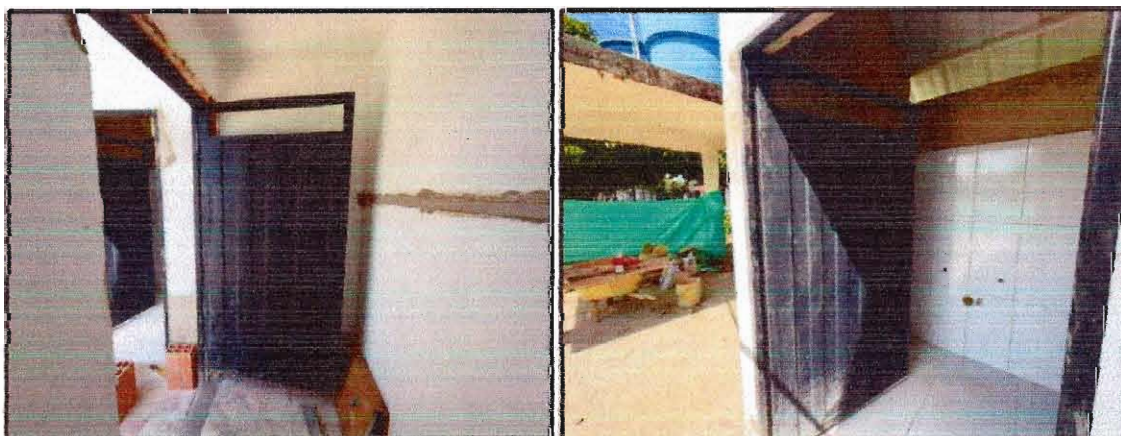
**Ítem 3.8 Puerta en lamina cold rolled calibre 18 pintada con anticorrosivo, esmalte, incluye marco. Suministro e instal.**

Se suministraron e instalaron puertas metálicas en lámina cold rolled calibre 18 con marco, tratadas con anticorrosivo y acabado en esmalte color negro. Las puertas se instalaron a nivel en los accesos de los cubículos sanitarios, asegurando su cierre y operación adecuados.

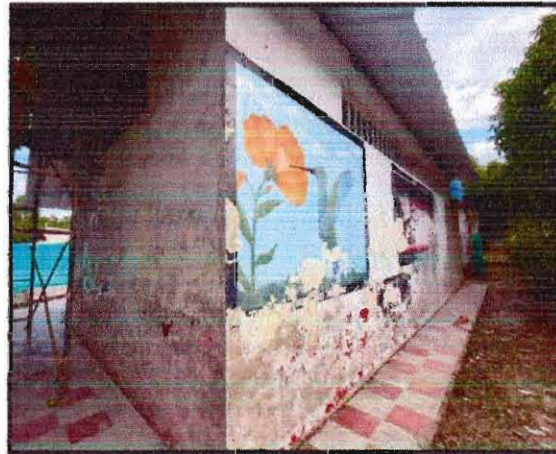
#### **Ítem 4.1 Limpieza mampostería común con agua**

Se realizó la limpieza de la mampostería con agua, retirando polvo, suciedad, pintura desprendida y material suelto de los muros. Con ello se preparó la superficie para la aplicación de la pintura, favoreciendo su adherencia y durabilidad.

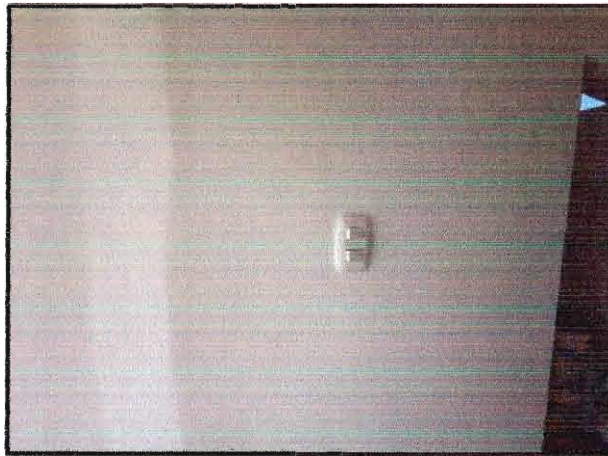
**Ítem 5.2 Salida para interruptor doble, línea decorativa incluye: tubo PVC tipo pesado 1/2", cable de cobre, caja plástica 5800, terminales PVC y readecuación de muro.**

Se instalaron las salidas para interruptor conmutable sencillo, de línea decorativa, con tubería PVC tipo pesado de 1/2", cable de cobre, caja plástica 5800 y terminales PVC, incluyendo la readecuación del muro donde se alojaron. Las salidas quedaron empotradas y listas para el conexionado de los interruptores

Se instalaron las salidas para interruptor doble, de línea decorativa con tubería PVC tipo pesado de 1/2", cable de cobre, caja plástica 5800 y terminales PVC, con readecuación del muro. Los interruptores quedaron instalados al ras del acabado y a una altura adecuada para su uso
