CONTRATO DE OBRA No. 2543 DE 2025 SUSCRITO ENTRE GOBERNACION DE  
BOLIVAR Y CONSORCIO ESTADIOS DE SOFTBALL CI.

OBJETO DEL CONTRATO:  
CONSTRUCCIÓN Y MEJORAMIENTO DE ESTADIOS DE SOFTBALL PARA EL  
FOMENTO DE LA RECREACIÓN Y EL DEPORTE EN EL DEPARTAMENTO DE  
BOLÍVAR.

INFORME MENSUAL DE OBRA No 9.

PERIODO DEL: 1 AL 31 JULIO DE 2026.

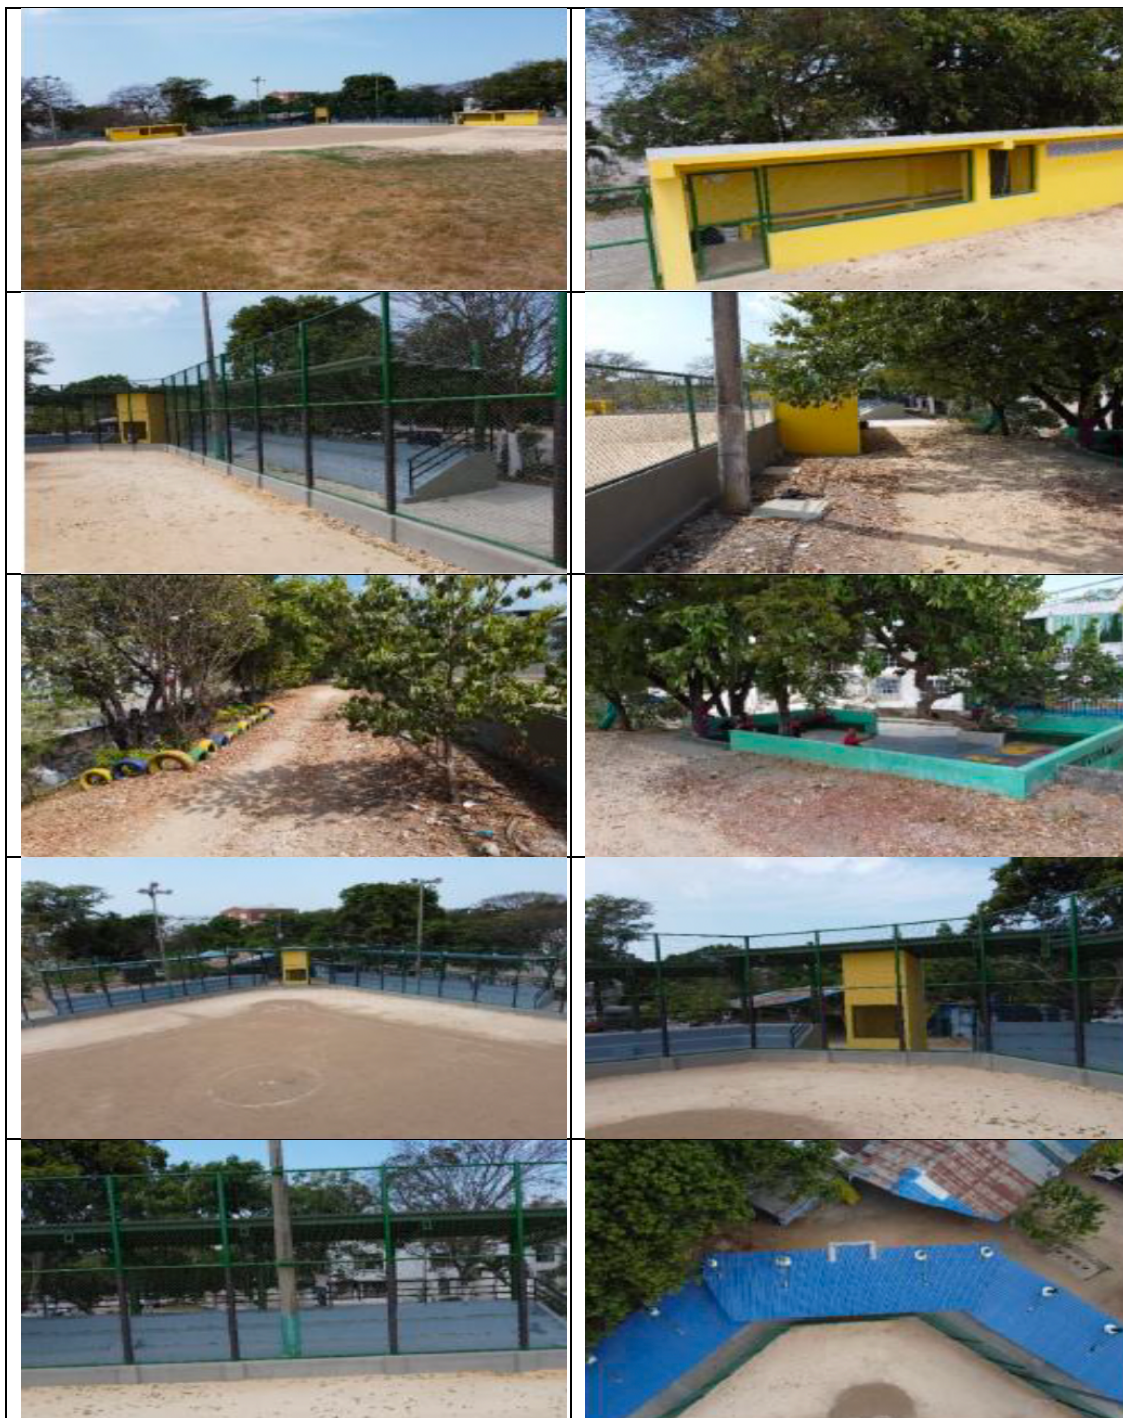
De este escenario deportivo con un área aproximada de 14.120 m<sup>2</sup>, teniendo en cuenta la lista de chequeo del cuadro N° 1, se concluye que, la infraestructura actual y renovada a finales del año 2023, no satisface las necesidades, tanto de los espectadores como de los practicantes del softball. En primer lugar, la infraestructura intervenida nueva (gradas, dogouts, cuarto eléctrico y cerramiento del campo de juego) no es suficiente para la demanda de la comunidad deportiva que asiste a este escenario; actualmente tiene un aforo aproximado de 300 personas cuando en la práctica asisten entre 400 y 500 personas cuando hay torneos. Por otra parte, el perímetro del escenario debido a la antigüedad de la infraestructura, a la falta de mantenimiento correctivo y preventivo, además de la exposición al ambiente agresivo de Cartagena, presenta un alto grado de deterioro en su apariencia física. Lo cual se evidencia en el mal estado de la cancha múltiple, la superficie del área del campo de juego, el mal estado de las zonas verdes, la ausencia de baterías sanitarias, la existencia de locales comerciales y parqueos privados presuntamente ilegales ante la administración municipal (IDER), además de la deficiencia en la iluminación con que cuenta el escenario deportivo, el cual no reúne las condiciones mínimas solicitadas en la normatividad vigente para estos escenarios.

Para optimizar el servicio que presta el Campo de Softball del barrio El Socorro a la comunidad en general, se propone lo siguiente:

- Incremento del aforo de 300 a 620 personas con 2 graderías en segundo nivel (Base 1° y Base 3°).
- Locales comerciales en primer nivel para sostenimiento del escenario deportivo.

- Batería de baños de damas, caballeros y PMR.
- Un Sistema de drenaje dentro del campo de juego construido a partir de una primera capa canto rodado fracturado (3/4"-1") y una serie de tuberías livianas perforadas, de excelente desempeño estructural y útil en drenajes por exfiltración e infiltración en cumplimiento de la norma NTC 4764.

- Adecuación del campo de juego con mezcla de polvo de arcilla en el infield y grama sintética en el outfield.
- Ampliar el sistema de redes hidráulicas, sanitarias y eléctricas.

- Cambio del sistema de iluminación del campo de juego
- Instalar acometidas para el paso de tubería del servicio de gas natural
- Construcción de tanque de almacenamiento de agua potable

- Intervención de las zonas verdes.
- Construcción de senderos peatonales y andenes.
- Remodelación de altar a la virgen
- Reconstrucción total de la cancha múltiple existente por una sola de fútbol.

- Construcción de cancha de básquetbol
- Construcción de área para máquinas biosaludables.
- Construcción de zona de juegos infantiles.
- Construcción del cerramiento Interno de cancha.

- Construcción de SCORE
- Construcción del cerramiento perimetral.

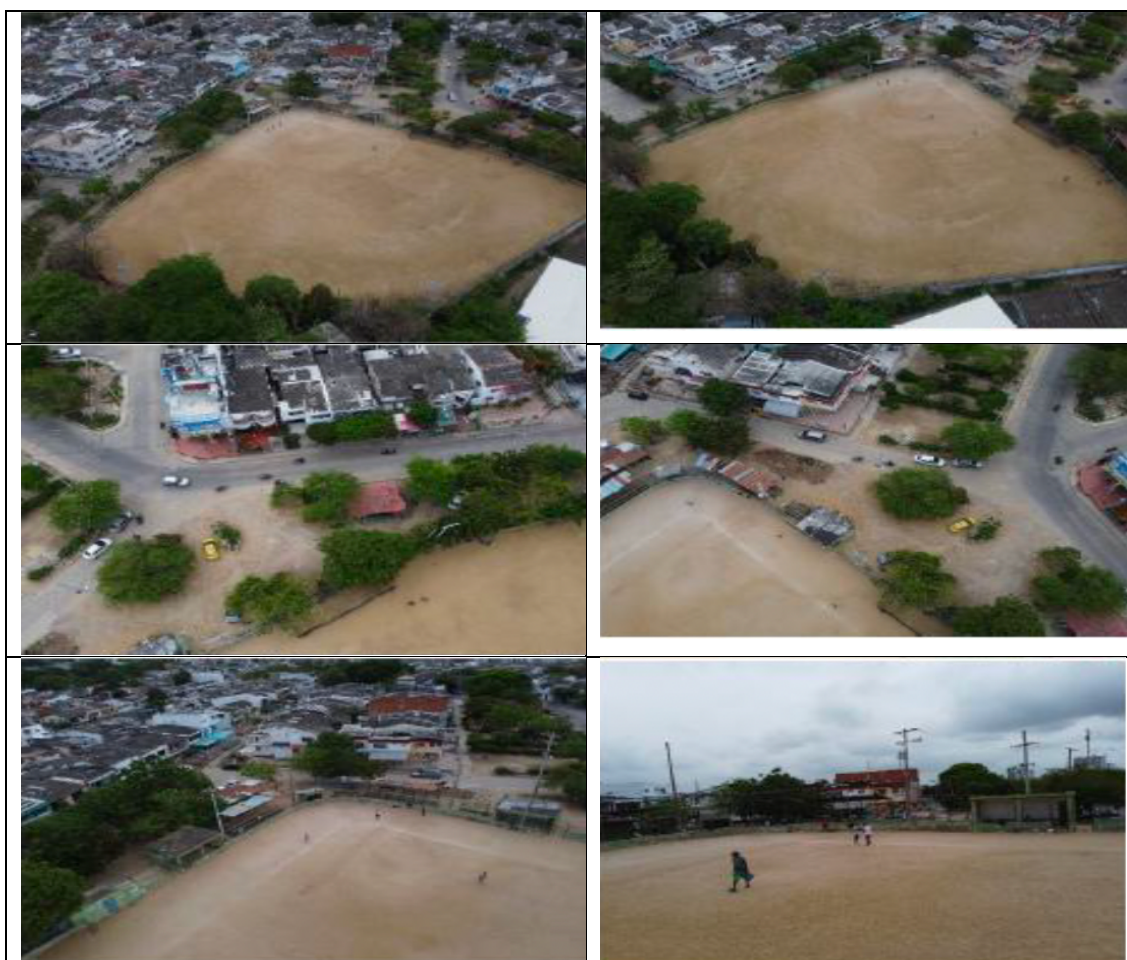
El Campo de softball de Las Gaviotas tiene un área aproximada de 8.750 m<sup>2</sup>. Actualmente la infraestructura del escenario no brinda las condiciones ideales deportivas para desarrollar el deporte del softball de manera adecuada, poniendo en riesgo la integridad física de los practicantes, así como la de los espectadores, no sin antes mencionar la seguridad del escenario en sí mismo como tal ya que el cerramiento existente no es el adecuado y no se encuentra en buen estado. Por lo antes mencionado y registrado en el cuadro N° 2, se hace necesario realizar una reconstrucción total del escenario deportivo.

El Campo de Softball del barrio Las Gaviotas requiere una intervención con el siguiente alcance:

- Incremento del aforo de 250 a 696 personas (Equivalente al 278%) con 2 graderías en segundo nivel (Base 1° y Base 3°).
- Locales comerciales en primer nivel para sostenimiento del escenario deportivo.

- Batería de baños de damas, caballeros y PMR.
- Un Sistema de drenaje dentro del campo de juego construido a partir de una primera capa canto rodado fracturado (3/4"-1") y una serie de tuberías livianas perforadas, de excelente desempeño estructural y útil en drenajes por exfiltración e infiltración en cumplimiento de la norma NTC 4764.

- Adecuación del campo de juego con mezcla de polvo de arcilla en el infield y grama sintética en el outfield.
- Ampliar el sistema de redes hidráulicas, sanitarias y eléctricas.

- Cambio del sistema de iluminación del campo de juego
- Instalar acometidas para el paso de tubería del servicio de gas natural
- Construcción de tanque de almacenamiento de agua potable

- Intervención de las zonas verdes.
- Construcción del cerramiento Interno de cancha.
- Construcción de senderos peatonales y andenes.
- Construcción SCORE

- Construcción del cerramiento perimetral.

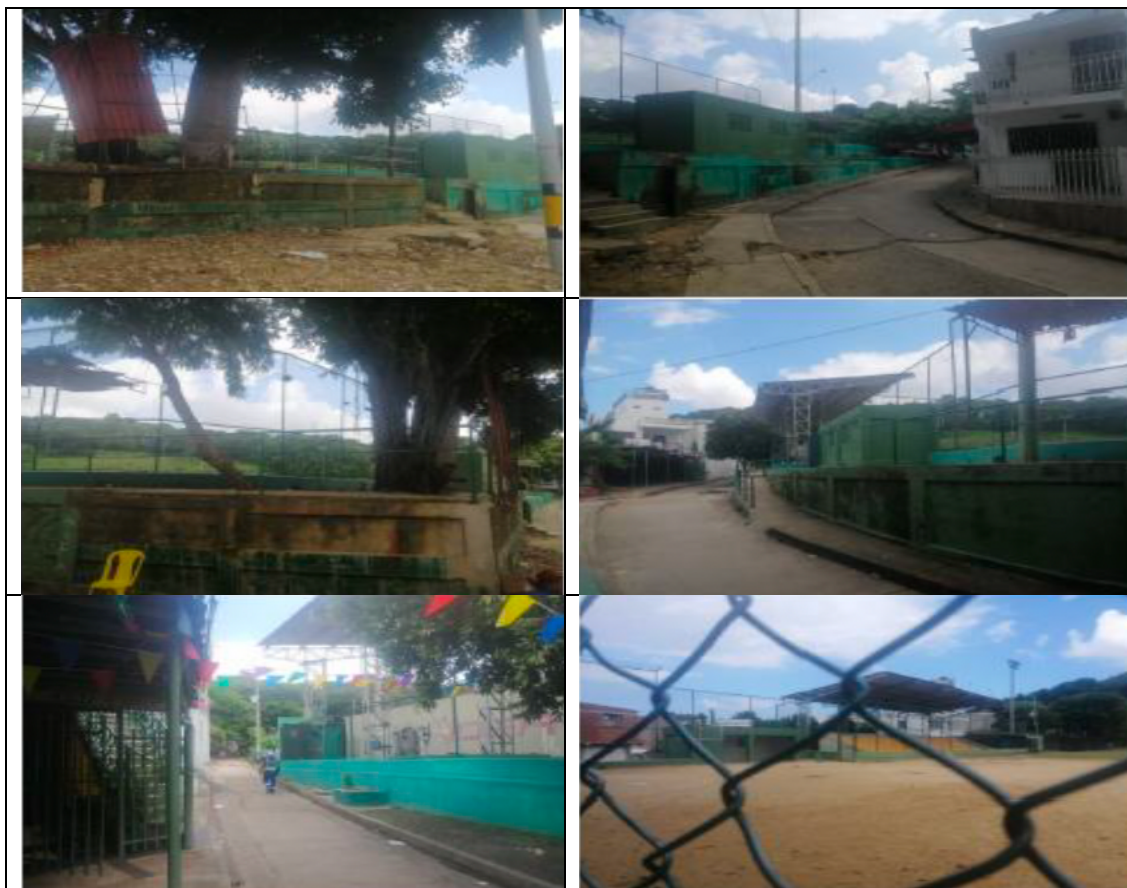
Con un área aproximada de 6.500 m<sup>2</sup>, el campo de softball de Los Cerros, según la lista de chequeo del cuadro N° 3, se concluye que es necesaria una intervención total, donde

se aumente el aforo de 140 personas a 244 personas, incrementando en un 175%. Por el estado de su infraestructura y debido a que el este escenario ha sido vandalizado en reiteradas ocasiones, la intervención de este debe ser completa.

Para optimizar el servicio que presta el Campo de Softball del barrio Los Cerros a la comunidad en general, se propone lo siguiente. V Incremento del aforo de 140 a 244 personas con 2 graderías en primer nivel (Base 1° y Base 3°).

- Batería de baños de damas, caballeros y PMR.
- Un Sistema de drenaje dentro del campo de juego construido a partir de una primera capa canto rodado fracturado (3/4"-1") y una serie de tuberías livianas perforadas, de excelente desempeño estructural y útil en drenajes por exfiltración e infiltración en cumplimiento de la norma NTC 4764.
- Adecuación del campo de juego con mezcla de polvo de arcilla en el infield y grama sintética en el outfield.
- Ampliar el sistema de redes hidráulicas, sanitarias y eléctricas.
- Cambio del sistema de iluminación del campo de juego

- Construcción de tanque de almacenamiento de agua potable
- Intervención de las zonas verdes.
- Construcción de andenes.
- Construcción SCORE
- Construcción del cerramiento Interno de cancha.
- Construcción del cerramiento perimetral.

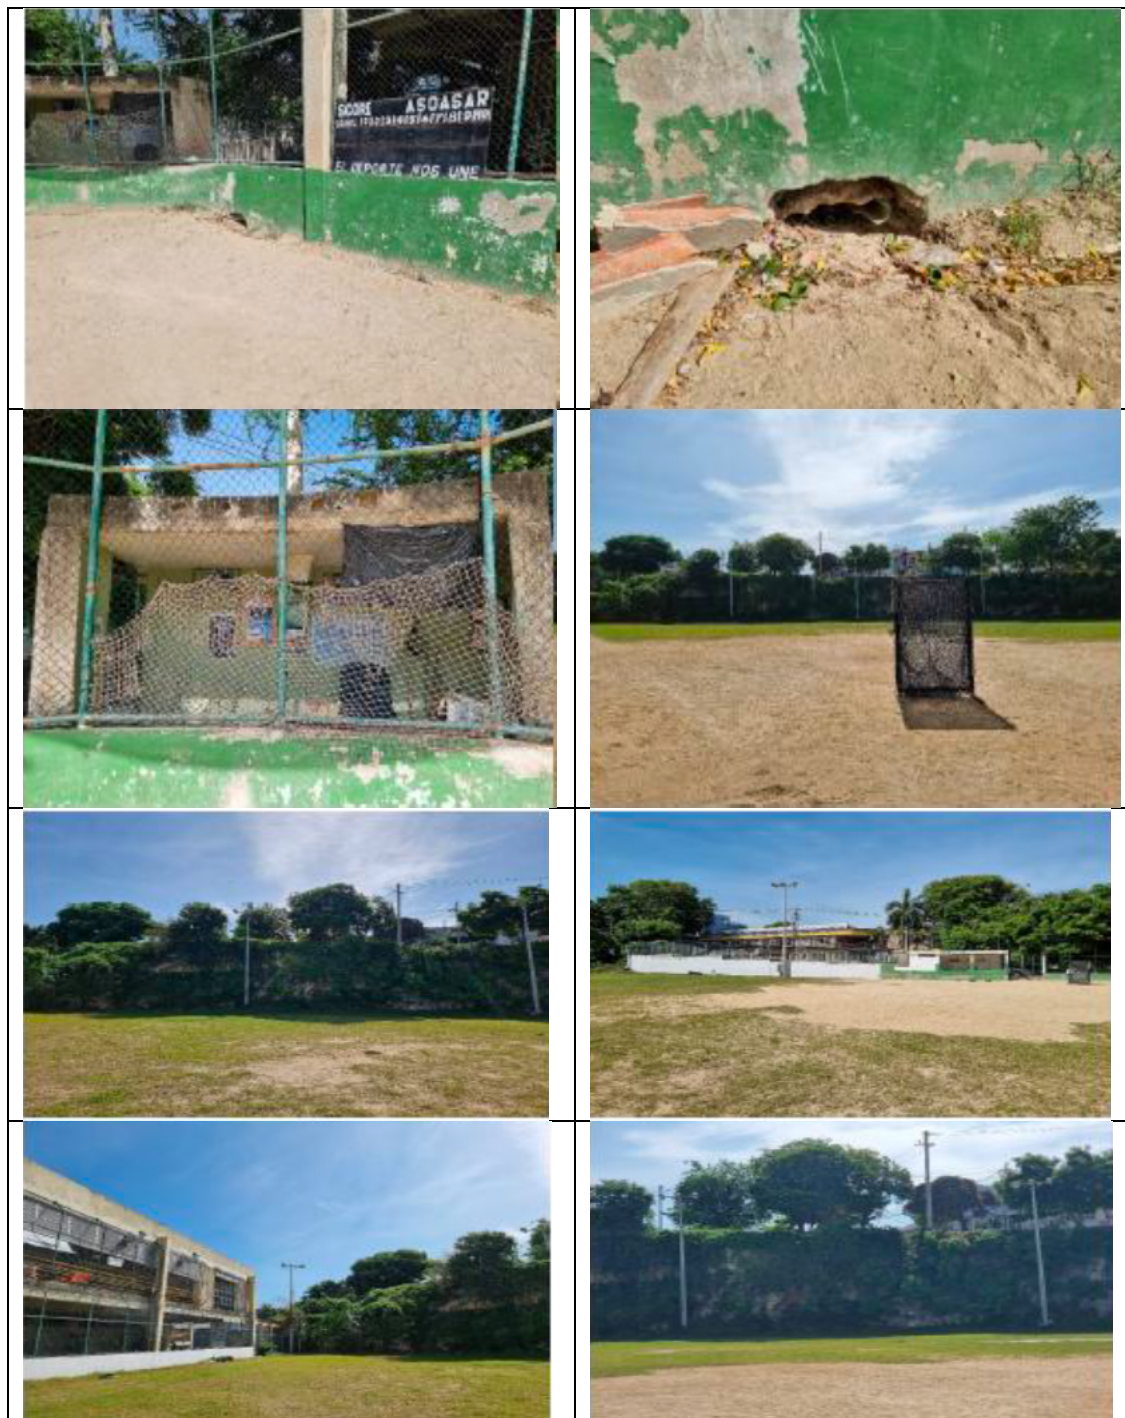
En un área aproximada de 5494,19 m<sup>2</sup> se tiene un campo de softball con características de diseño que no cumplen con las solicitudes del Ministerio del Deporte y su infraestructura se encuentra en alto grado de deterioro, como se registra en el cuadro N° 4, es necesaria la reconstrucción total de este escenario deportivo.

Para la reconstrucción del Campo de Softball del barrio Santa Rita, se propone lo siguiente.

- Graderías en primer nivel (Base 1º y Base 3º) aforo aproximado de 475 personas.
- Batería de baños de damas, caballeros y PMR.
- Un Sistema de drenaje dentro del campo de juego construido a partir de una primera capa canto rodado fracturado (3/4"-1") y una serie de tuberías livianas perforadas, de excelente desempeño estructural y útil en drenajes por exfiltración e infiltración en cumplimiento de la norma NTC 4764.
- Adecuación del campo de juego con mezcla de polvo de arcilla en el infield y grama sintética en el outfield.
- Rediseñar el sistema de redes hidráulicas, sanitarias y eléctricas.
- Cambio del sistema de iluminación del campo de juego
- Construcción de tanque de almacenamiento de agua potable.
- Intervención de las zonas verdes.
- Construcción de andenes.
- Construcción SCORE
- Construcción del cerramiento Interno de cancha.
- Construcción del cerramiento perimetral.

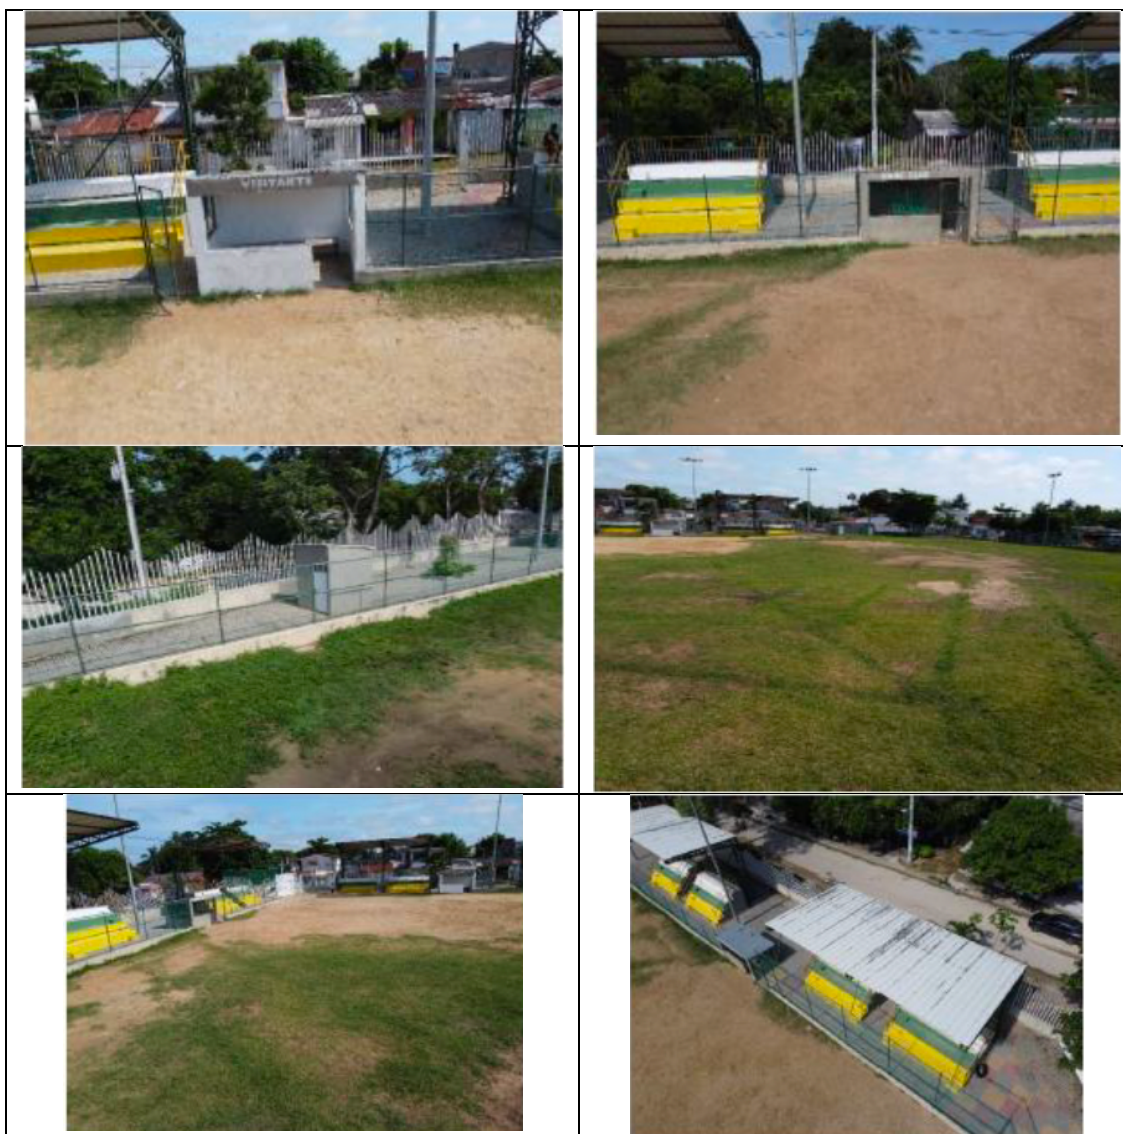
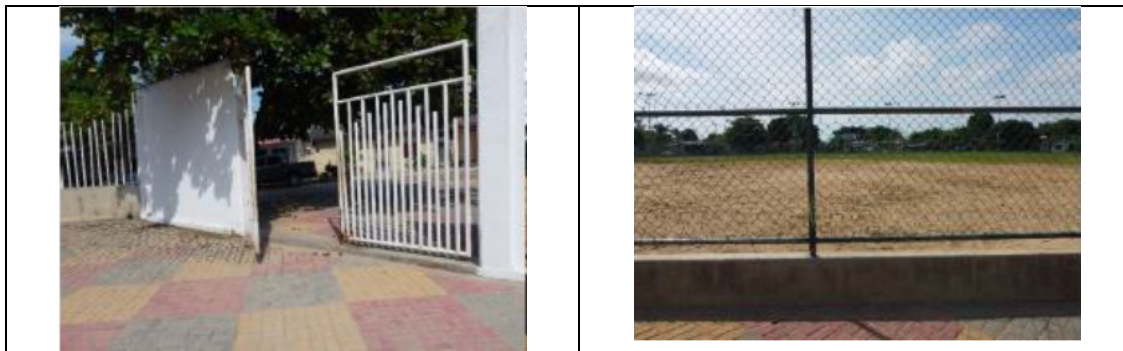
En un área de aproximadamente 8,025.37 m<sup>2</sup>, se encuentra un campo de softball cuya infraestructura presenta características de diseño que no cumplen con los requisitos establecidos por el Ministerio del Deporte, además de estar deteriorada por el paso del tiempo. No obstante, la intervención será parcial, con el objetivo de mejorar las condiciones actuales del escenario deportivo. En este sentido, se llevarán a cabo actividades de reparación, mantenimiento y embellecimiento de las estructuras existentes.
