| | <b>INFORME DE INTERVENTORIA O SUPERVISION</b> | | | |

**SUPERVISION DEL CONTRATO DE OBRA No. 20254639 DE 2025**

EL CONTRATISTA SE COMPROMETE PARA CON EL MUNICIPIO DE PASTO - SECRETARÍA DE INFRAESTRUCTURA Y VALORIZACIÓN, A REALIZAR LA OBRA, "MEJORAMIENTO DEL ESCENARIO CULTURAL UBICADO EN LA VEREDA LA LAGUNA CENTRO DEL CORREGIMIENTO DE LA LAGUNA", A PRECIOS UNITARIOS FIJOS. (SUC0031-078)

**INFORME DE SUPERVISION No. 8**

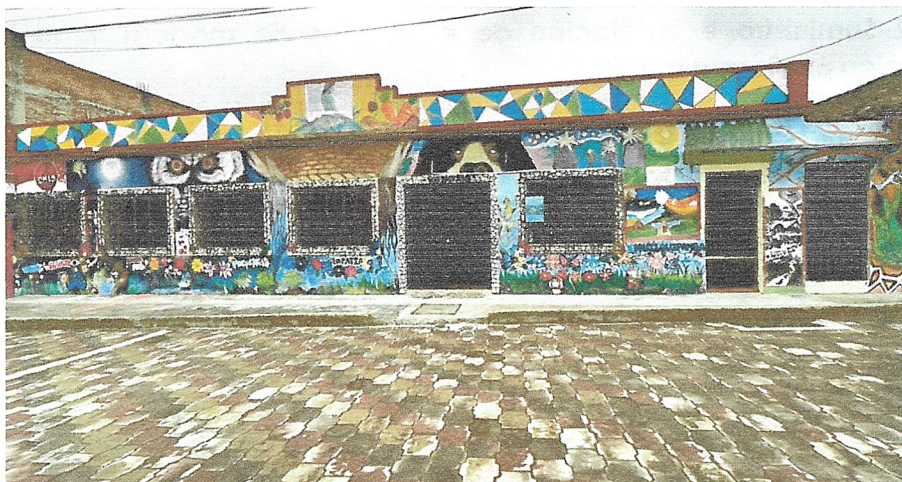
El escenario cultural de la Vereda Laguna Centro del Corregimiento de La Laguna al momento de la intervención se encuentra que cuenta con una cubierta con teja de asbesto cemento y estructura de madera, piso en baldosa formato 30 x 30 cm, en las paredes se puede observar la presencia de humedad tanto en el interior como en el exterior, cuenta con un cielo falso de icopor con estructura de aluminio, algunos vidrios de las ventanas se encuentran quebrados.

En la fachada se encuentra pintado un mural que la comunidad ha solicitado no intervenir.

Fachada Escenario Cultural Vereda La Laguna

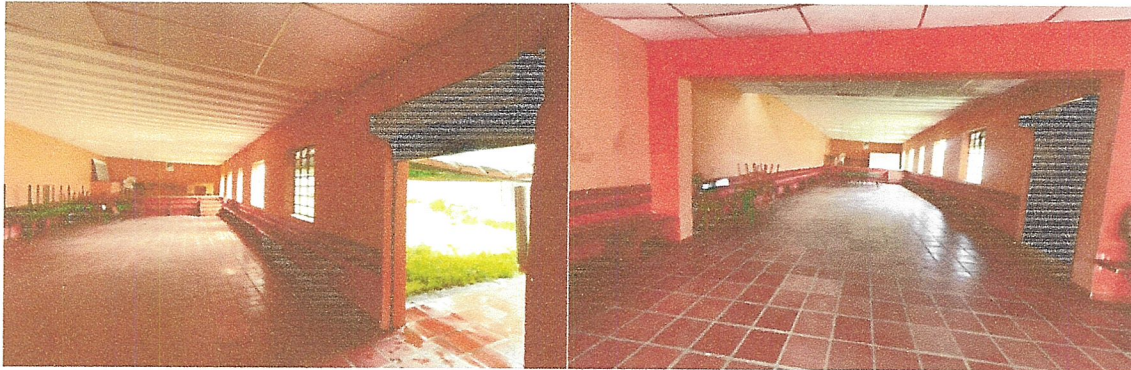
Interior Escenario Cultural Vereda La Laguna

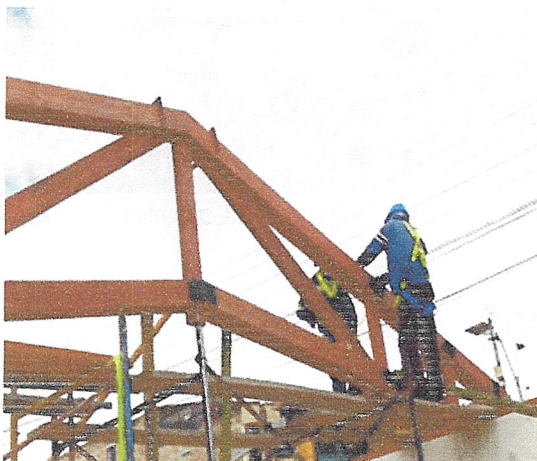
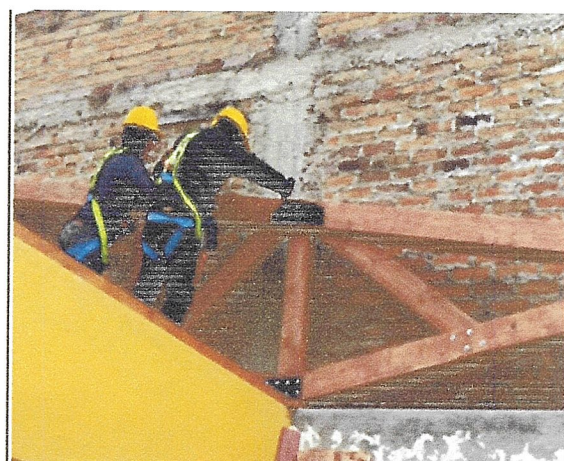
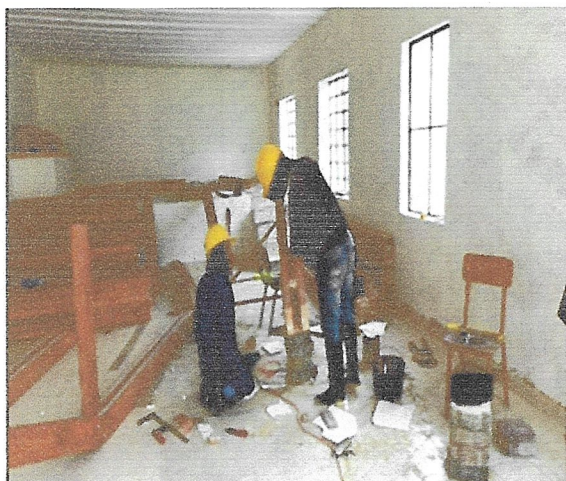
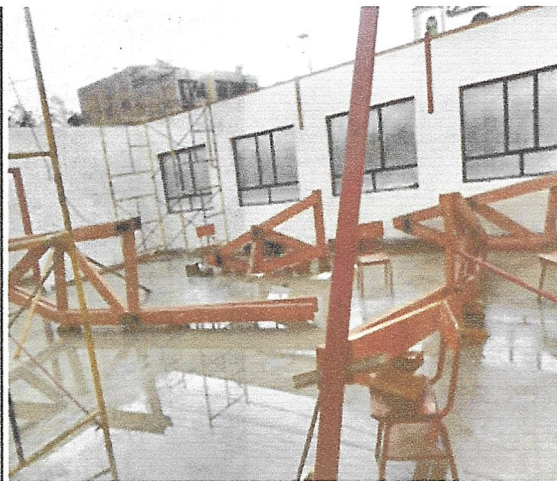
#### 2,02 Suministro e instalación de elementos de madera inmunizada y enlacada sección 6x20cm a medida

En esta actividad se transportó, suministró, cotó, preparó e inmunizó elementos de madera con una sección transversal nominal de 6x20 cm, cortados a las longitudes específicas requeridas en los planos de diseño y autorizados por la supervisión, esta actividad incluyó todos los elementos de fijación, anclaje y mano de obra necesarios para su correcta entrega y funcionamiento.

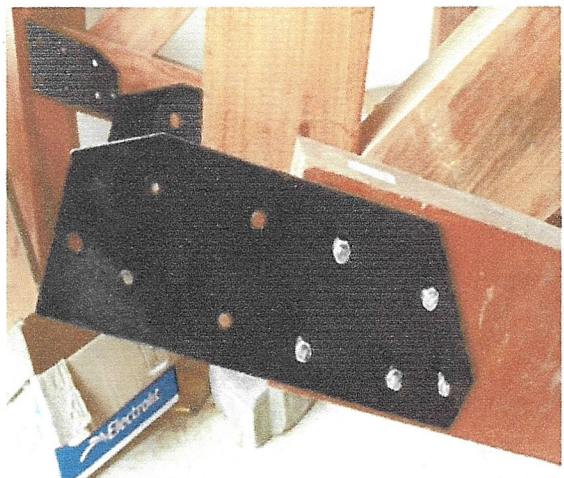
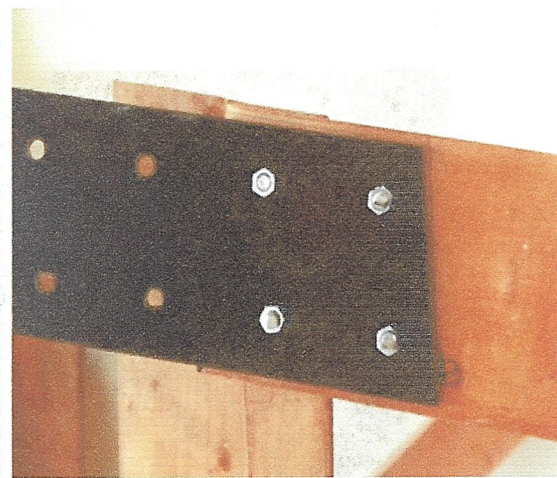
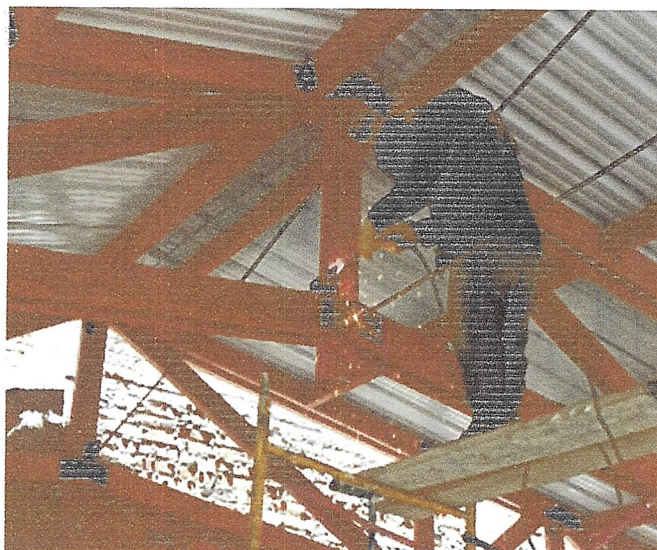
#### 2.03 Suministro e instalación de platina según especificación, incluye pernos de anclaje según especificación y adhesivo

Este trabajo comprendió las actividades requeridas para el suministro, figuración, preparación, perforación e instalación de platinas de acero estructural, fijadas a elementos existentes de concreto mediante pernos de anclaje y adhesivo epóxico de alta resistencia, conforme a los detalles de diseño, dimensiones, espesores y ubicaciones indicados en los planos estructurales.

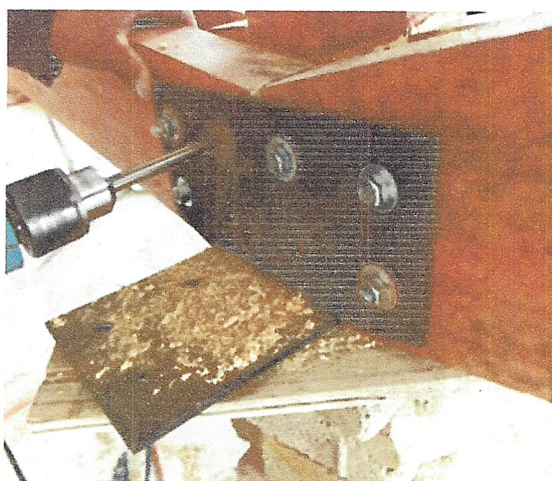
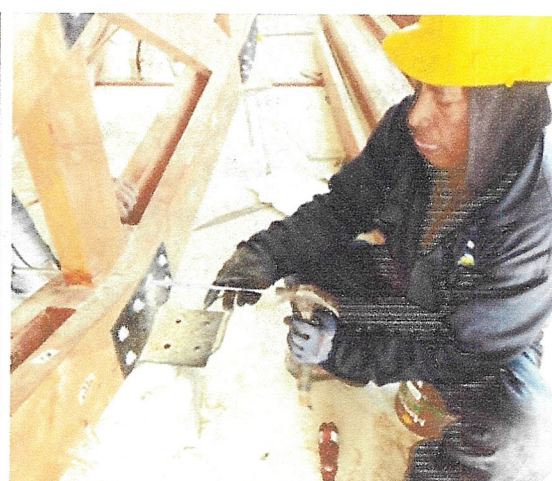
#### 2.04 Fabricación, montaje e instalación de estructura metálica, incluye pintura anticorrosiva y pintura esmalte

Esta actividad comprendió todos los trabajos necesarios para la fabricación en taller o en campo, transporte, izaje, ajuste, alineación y montaje definitivo de los elementos metálicos estructurales según la geometría, alineaciones y detalles indicados en los planos estructurales. Incluye la preparación de superficies y la aplicación del sistema de pintura compuesto por base anticorrosiva y acabado final en esmalte sintético o alquídico.

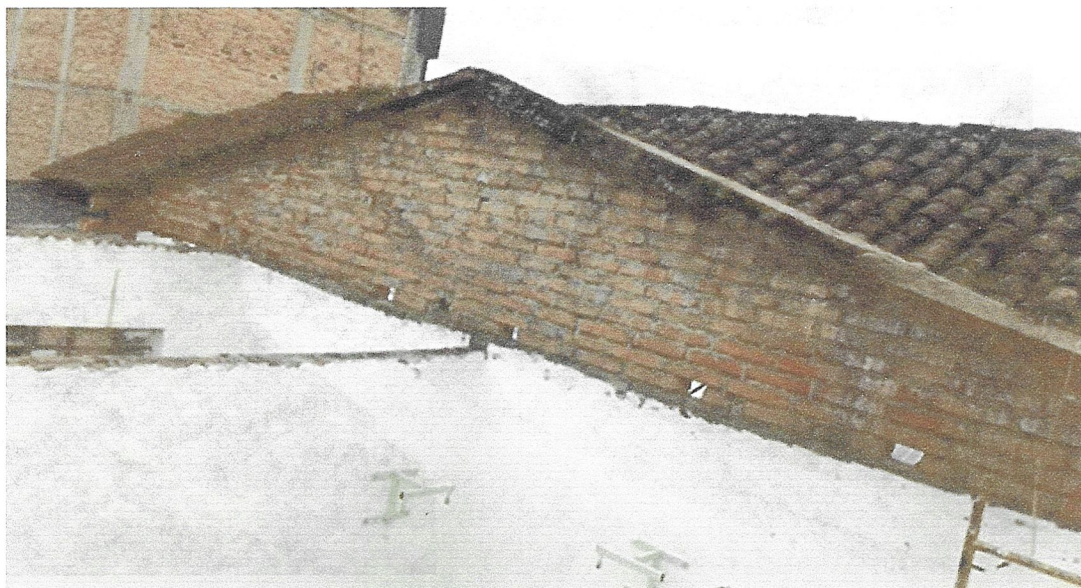
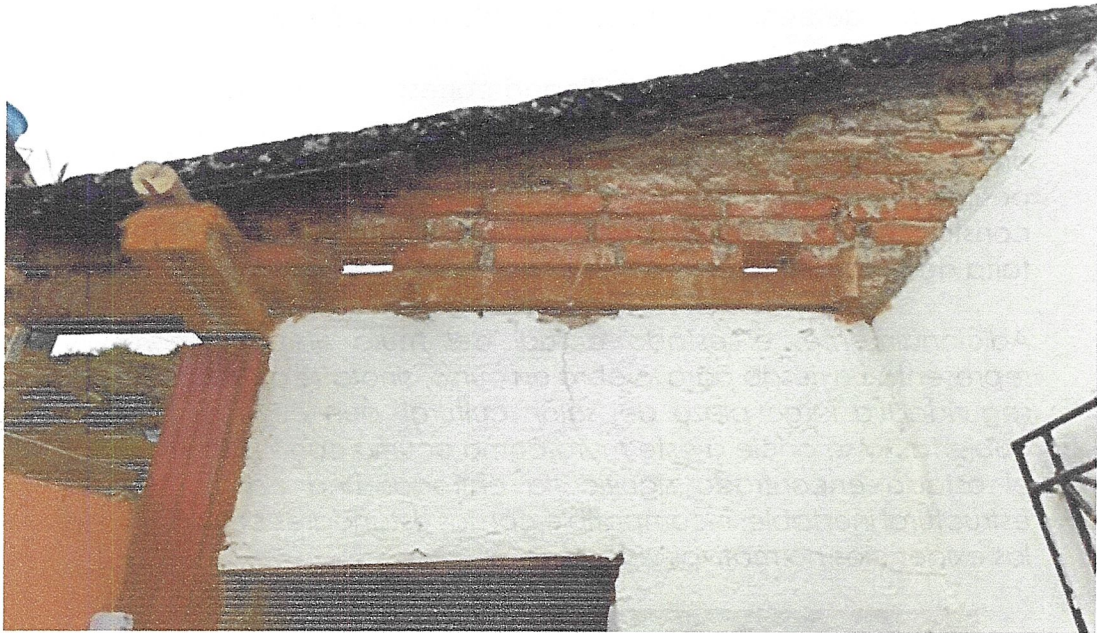
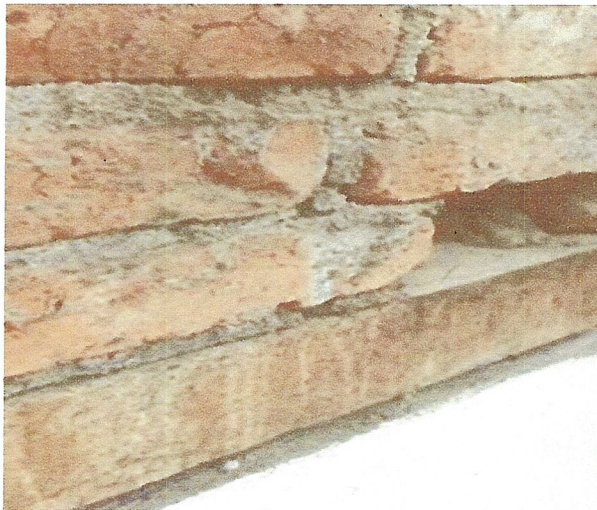
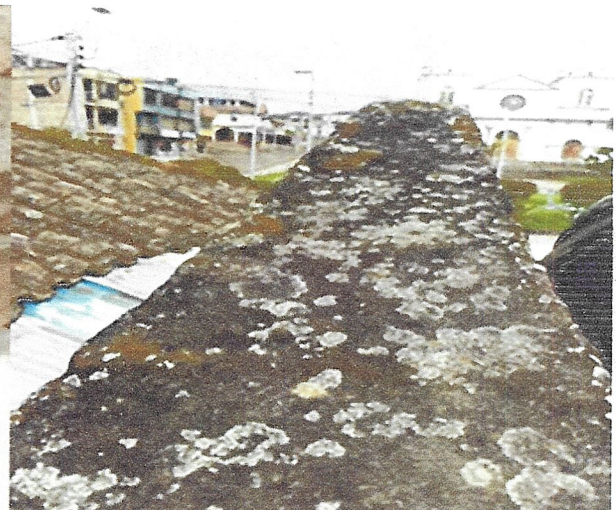
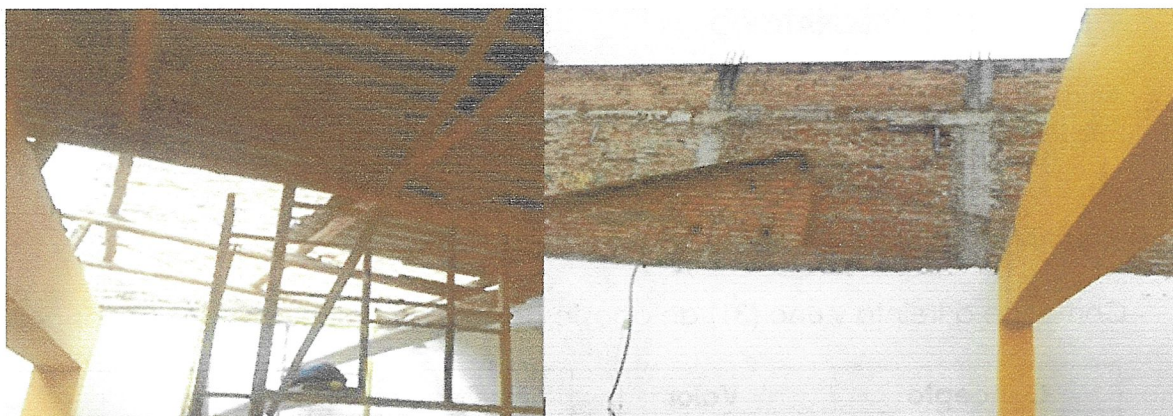
Durante el periodo comprendido entre el primero (01) al treinta (30) de junio de 2026, al liberar el área de intervención se identificó en el muro tímpano izquierdo una condición estructural crítica, compuesta por las siguientes patologías, debidamente documentadas en el registro fotográfico:

- Base de apoyo sobre madera en estado de deterioro avanzado: Los primeros tres metros (3,00 m) del muro tímpano derecho descansan sobre una viga de madera en avanzado estado de descomposición y fatiga material. Este material orgánico, en las condiciones de deterioro encontradas, es técnicamente incapaz de transmitir y soportar cargas estructurales permanentes, constituyendo una base de apoyo inadecuada e incompatible con cualquier sistema constructivo que cumpla los requisitos mínimos de la NSR-10.

- Mampostería simple sin confinamiento ni anclaje estructural: La totalidad del muro tímpano derecho está construida en mampostería de ladrillo simple, sin columnas de amarre, colinetas, refuerzo vertical ni viga de corona en concreto. El muro no presenta ningún tipo de anclaje a la estructura principal del salón cultural ni a los elementos adyacentes, lo que significa que trabaja como un elemento completamente autónomo y sin restricción lateral. Esta configuración, por sí sola y con independencia del deterioro de la base, constituye un sistema estructuralmente deficiente que incumple el Título E de la NSR-10. En las condiciones actuales, con la pérdida adicional del arriostramiento que ejercía la cubierta retirada, el muro no tiene capacidad de resistir la acción del viento y puede colapsar ante cargas verticales, viento y eventos sísmicos.

- Pérdida de arriostramiento lateral tras el desmonte: La estructura de cubierta en madera, si bien en estado de deterioro, ejercía de manera empírica una función de apuntalamiento y arriostramiento lateral sobre el muro tímpano Derecho. Al ser retirada en el marco de la ejecución contractual, el muro quedó completamente exento de soporte, sin ningún elemento que garantice su equilibrio ante sollicitaciones externas. Esta condición configura un riesgo estructural inminente de volcamiento, con consecuencias potencialmente graves para la seguridad del personal de obra, la infraestructura del proyecto y la comunidad beneficiaria.

- Muro tímpano izquierdo incompleto — necesidad de complementación: El muro tímpano izquierdo se encuentra parcialmente construido, cubriendo únicamente la mitad del área lateral requerida para el cerramiento del salón cultural. A diferencia del tímpano derecho, este elemento no presenta deficiencias estructurales dado que se encuentra apoyado sobre un muro colindante que garantiza su estabilidad. Sin embargo, al no contar el proyecto con cielo raso interior, el área incompleta quedará expuesta a la vista, generando una terminación visualmente deficiente e incompatible con los estándares de calidad y presentación del escenario cultural intervenido. Por lo anterior, se requiere la complementación de esta área con placa de fibrocemento Superboard de 10

La condición estructural identificada corresponde a una patología preexistente en la edificación que no era detectable bajo ningún método de inspección visual ordinaria mientras el cielo raso permaneciera en su lugar. Su diagnóstico solo fue posible una vez ejecutado el desmonte contractual, en la secuencia y momento constructivo correctos, lo que excluye cualquier responsabilidad del contratista por falta de diagnóstico previo.

*Adicionalmente, el estado actual del muro tímpano derecho no solamente representa un riesgo para la obra en curso, sino que compromete la funcionalidad y seguridad a largo plazo del salón cultural, aun cuando la nueva estructura de cubierta no se ancle a este muro como ocurría con la anterior. Su permanencia en el estado encontrado significaría entregar una edificación con un elemento estructural inestable, incompatible con los estándares de calidad del proyecto y con las exigencias normativas vigentes.*

Con el propósito de solucionar de manera definitiva y técnicamente adecuada la condición identificada, se requiere la ejecución de las siguientes actividades adicionales:

Por lo anterior, la intervención sobre el muro tímpano no es una decisión discrecional del contratista, sino una **necesidad técnica ineludible** para garantizar la seguridad de la obra, el cumplimiento de la NSR-10 y la calidad del producto final entregado al Municipio de Pasto.
