Asunto: Listados de necesidades iniciales de dotación y fichas de priorización de actividades de adecuación y mejoramiento unidades operativas SDIS priorizadas para inversión del FDL vigencia 2026

| FICHA DE PRIORIZACIÓN ACTIVIDADES DE ADECUACIÓN Y MANTENIMIENTO U.O - FDL | | | | | | <br>ALCALDÍA MAYOR DE BOGOTÁ D.C.<br>SECRETARÍA DE INTEGRACIÓN SOCIAL | |

Asunto: Alcance actualización listados de necesidades de dotación unidades operativas SDIS Centro Crecer La Victoria y Centro de Desarrollo Comunitario CDC La Victoria, priorizadas para inversión del FDL vigencia 2026.

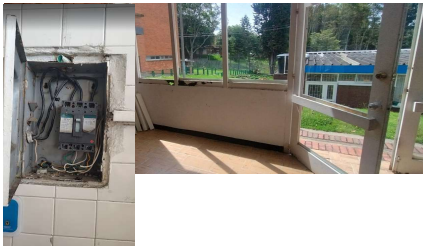
| FICHA DE PRIORIZACIÓN ACTIVIDADES DE ADECUACIÓN Y MANTENIMIENTO U.O - FDL | | | | | | <br>ALCALDÍA MAYOR DE BOGOTÁ D.C.<br>SECRETARÍA DE INTEGRACIÓN SOCIAL | |
|---|---|---|---|---|---|---|---|
| 1 | ADECUACIONES Y REPARACIONES LOCATIVAS Y PINTURA GENERAL. | <ul style="list-style-type: none"> <li>Se evidencia deterioro por corrosión en la carpintería metálica de las ventanas del primer piso del edificio de capacitación.</li> </ul> | <ul style="list-style-type: none"> <li>Cambio de la carpintería metálica de las ventanas y puertas en primer piso del edificio de capacitación.</li> </ul> | | <br><br> | | |

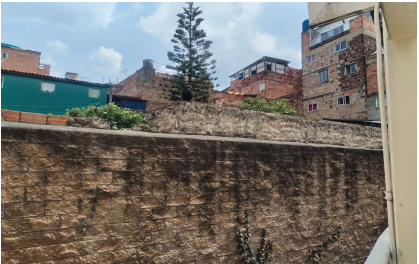
| FICHA DE PRIORIZACIÓN ACTIVIDADES DE ADECUACIÓN Y MANTENIMIENTO U.O - FDL | | | | | | | <br>ALCALDÍA MAYOR<br>DE BOGOTÁ D.C.<br>SECRETARÍA DE INTEGRACIÓN SOCIAL | |
|---|---|---|---|---|---|---|---|--|
| 1 | ADECUACIONES CERRAMIENTO EXISTENTE | <ul style="list-style-type: none"><li>• Costado sur de la construcción se encuentra expuesto a vecinos y terceros</li></ul> | <ul style="list-style-type: none"><li>• Elevar cerramiento interno en muro o malla.</li></ul> | | | | | |
