Referencia: **CONTRATO DE OBRA No 0821 DE 2025**, cuyo objeto es "CONSTRUCCIÓN SISTEMAS DE ACUEDUCTOS PARA LOS RESGUARDOS INDÍGENAS WACOYO, AWALIBA, DOMOPLANAS Y ASEINPOME DEL MUNICIPIO DE PUERTO GAITÁN, META."

Asunto: Remisión de informe mensual N° 6 del contrato de la referencia

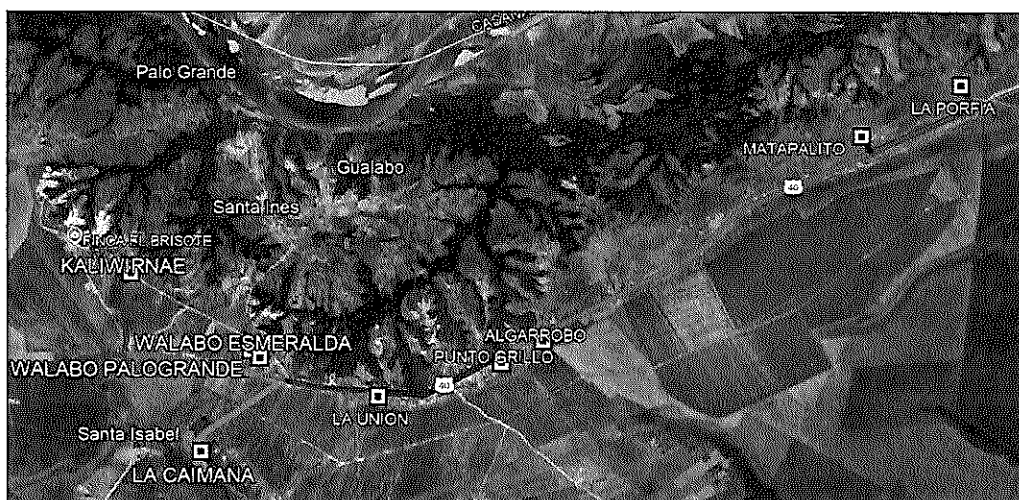
Figura 1. Localización comunidades del resguardo indígena Wacoyo

| RESGUARDO WACOYO | | | | | | | | | |
|---|---|---|---|---|---|---|---|---|---|
| WAC09 | POZO LA CAIMANA | VERSEL | 2 | 900487.6918m | 971329.8396m | 202.200m | W71° 56' 26.24" | N4° 20' 11.04" | 18.00 KM |

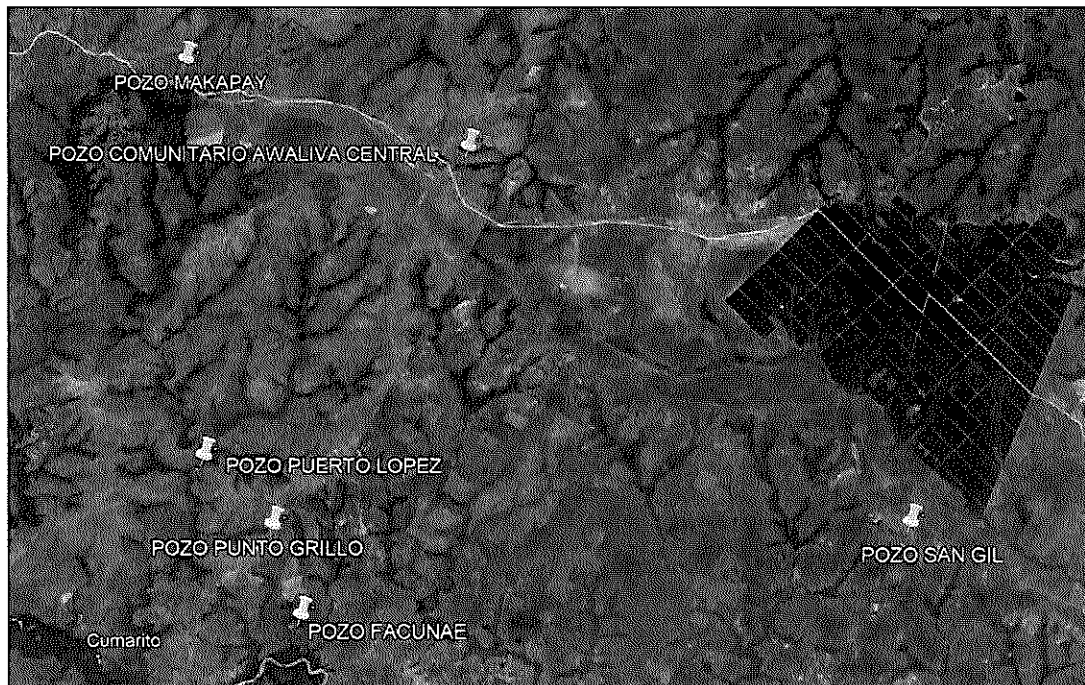
Figura 2. Localización comunidades del resguardo indígena Awaliba

| RESGUARDO AWALIBA | | | | | | | | |
|---|---|---|---|---|---|---|---|---|
| AWA06 | POZO FACUNAE | | 1 | 935423.3607m | 942265.4095m | 194.400m | W71° 39' 32.61" | N4° 04' 25.99" |

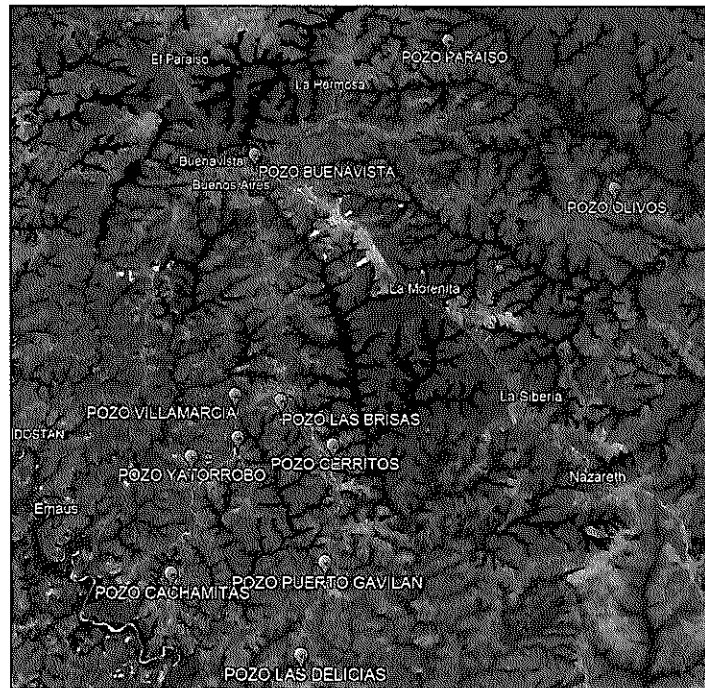
Figura 3. Localización comunidades del resguardo indígena Domoplanas

| RESGUARDO DOMOPLANAS | | | | | | | | |
|---|---|---|---|---|---|---|---|---|
| DOM11 | POZO CACHAMITAS | | 1 | 979870.7300m | 939807.9630m | 186.933m | W71° 15' 31.62" | N4° 03' 06.67" |

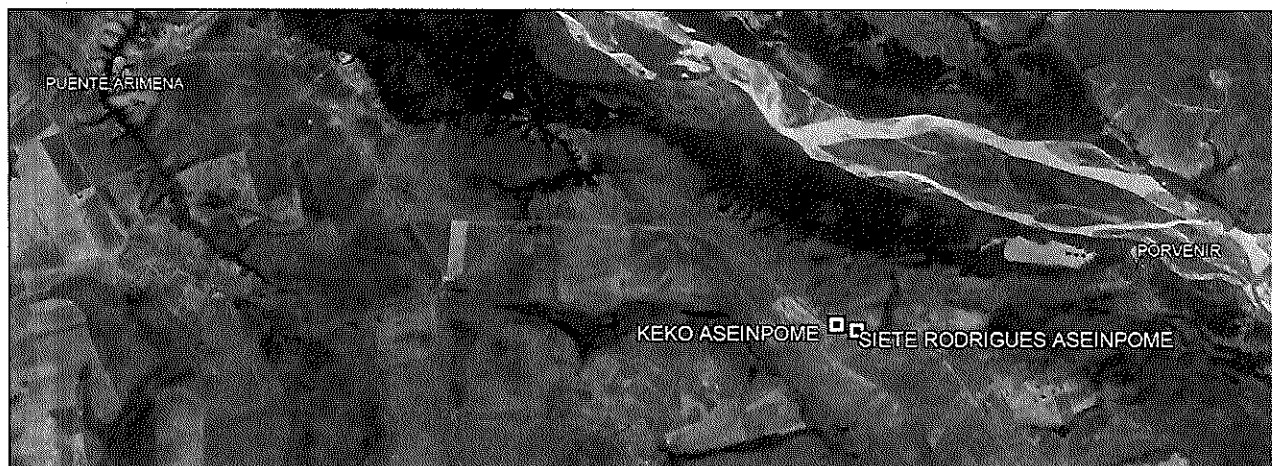
Figura 4. Localización comunidades del resguardo indígena Aseinpome

| RESGUARDO ASEINPOME | | | | | | | | | |
|---|---|---|---|---|---|---|---|---|---|
| UNU01 | SIE TE RODRIGUEZ | SAN FERNANDO | 2 | 960832.4770m | 1009357.8925m | 154.500m | W71° 25' 49.88" | N4° 40' 50.65" | 92,00 KM |

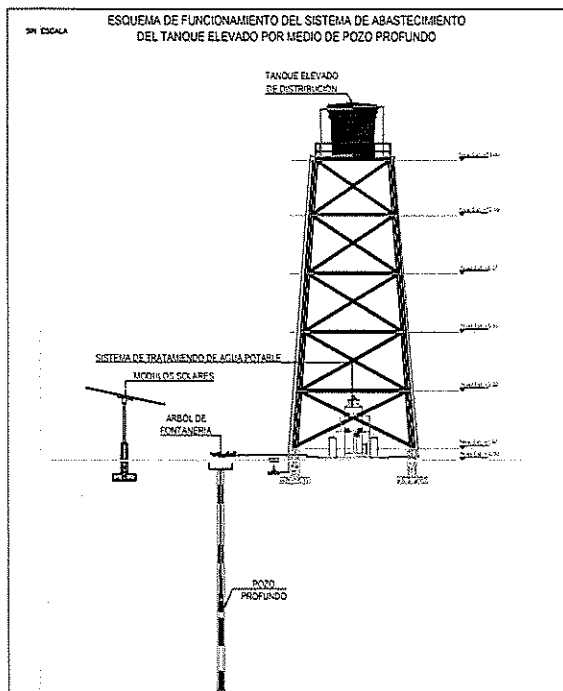
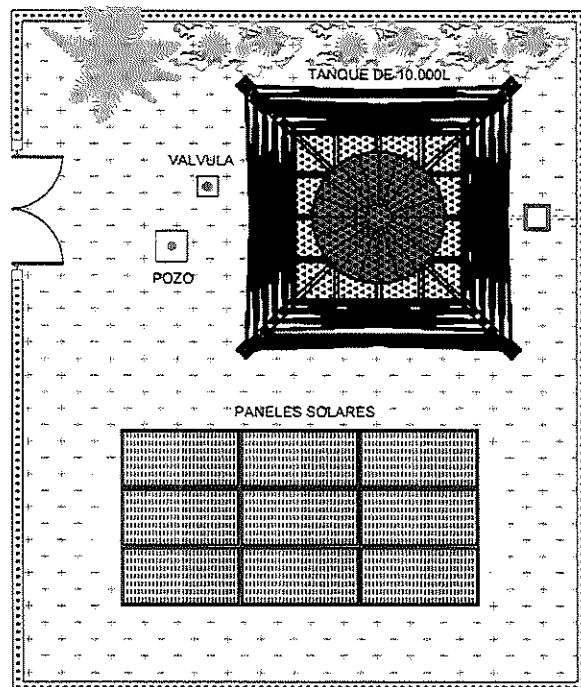
El proyecto como se mencionó anteriormente beneficiara a 58 comunidades de 4 resguardos indígenas distribuidos en toda la zona rural del municipio de Puerto Gaitán, cada sistema está concebido que sea igual para todas las comunidades, que requieran de la menor operación y que brinde agua potable para el beneficio de las comunidades.

El sistema consta de manera general de los siguientes componentes:

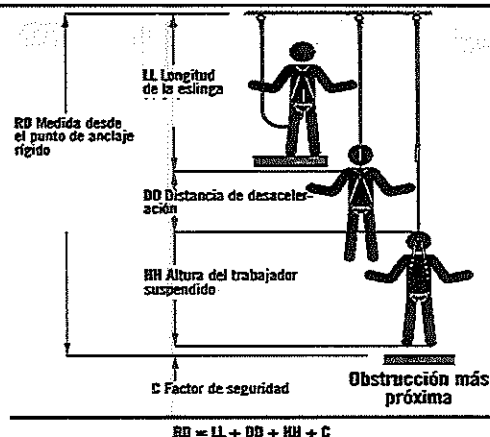
El requerimiento de claridad o espacio libre de caída: Es la distancia vertical requerida por un trabajador en caso de una caída, para evitar que impacte contra el suelo o contra un obstáculo y depende principalmente de la configuración del sistema de detención de caídas utilizado.

1. Longitud máxima de la eslinga (LL): 1.80 metros.
2. Distancia máxima de desaceleración (DD): 1.07 metros.
3. Altura del trabajador (HH): 1.80 metros.
4. Factor de seguridad (C): 1 metro.
5. Requerimiento de claridad: 5.62 metros.  
( $RD = LL + DD + HH + C$ )
6. Medida desde el punto de anclaje rígido hasta la superficie: 3.7 metros.  
( $RD = LL + DD + HH + C$ )

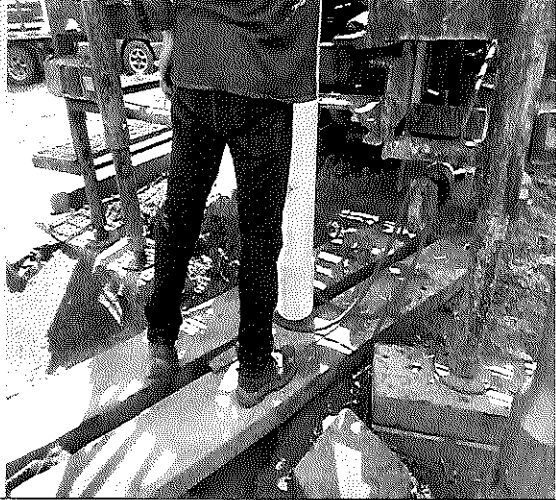
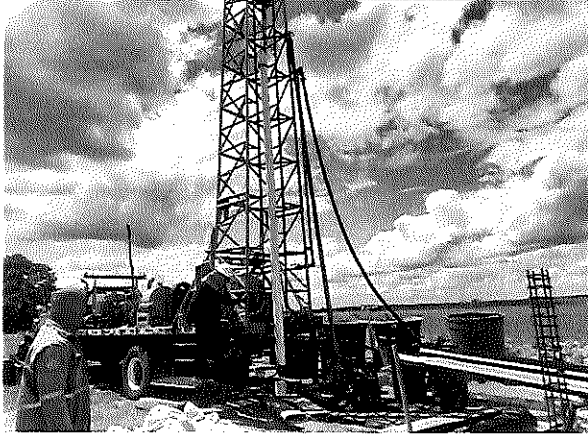
| COMUNIDAD PUERTO LOPEZ | |
|---|---|
| <p><b>Ítem 1,7 SUMINISTRO E INSTALACIÓN DE TUBERÍA DE PVC 6" ROSCADA RDE 21 PRESIÓN PARA PROFUNDIDADES DE 0 A 200 M</b></p> <p><i>Suministro tubería 6"</i></p> | <p><b>Ítem 1,10 SUMINISTRO E INSTALACIÓN DE FILTRO DE TUBERÍA PVC 6" RDE 21 PRESION</b></p> <p><i>Instalación filtro tubería</i></p> |

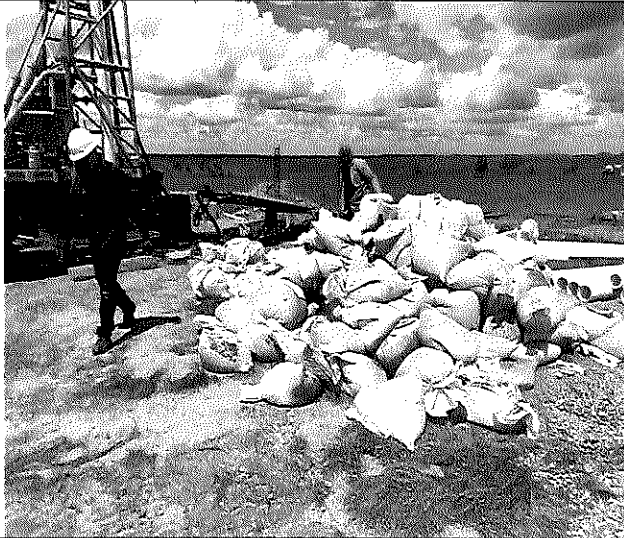
| COMUNIDAD PUERTO LOPEZ | |
|---|---|
| <p><b>Ítem 1,11 SUMINISTRO DE GRAVILLA TAMIZADA, SELECCIONADA Y SIN CALCÁREOS.</b></p> <p><i>Suministro gravilla</i></p> | |

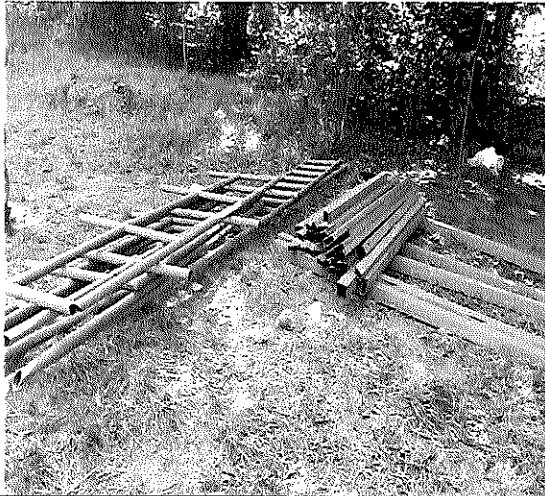
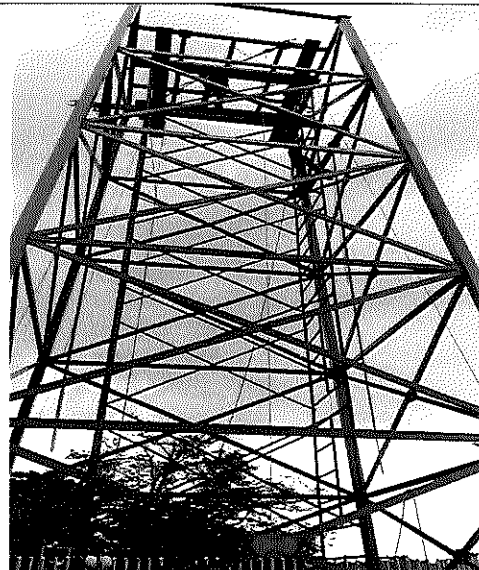
Ítem 5,9 ESTRUCTURAS EN ACERO ESTRUCTURAL ASTM A500 (FABRICACIÓN, MONTAJE Y PINTURA)

*Acero estructural ASTM A500*

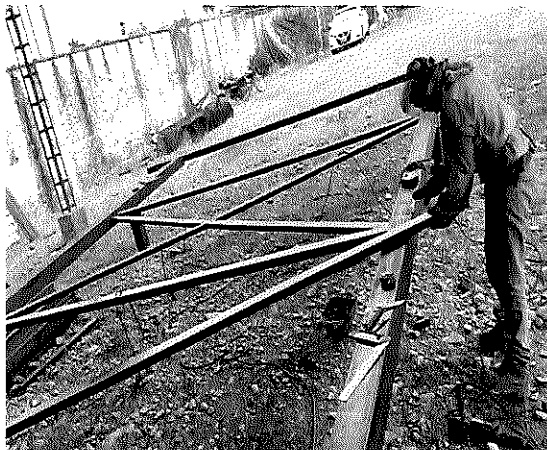
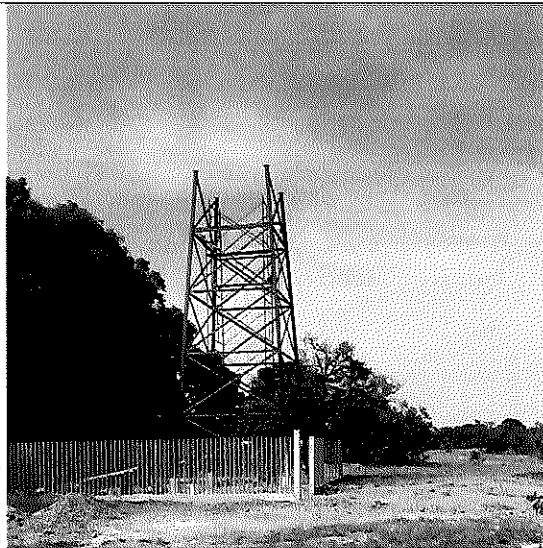
Ítem 5,10 ESTRUCTURAS EN ACERO ESTRUCTURAL ASTM A588 (FABRICACIÓN, MONTAJE Y PINTURA)

*Acero estructural ASTM A588*

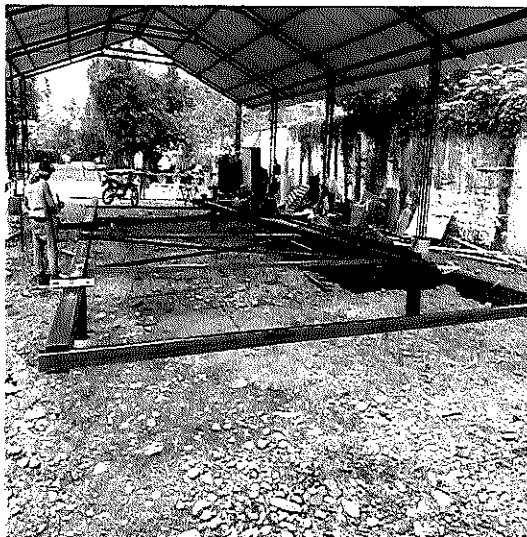
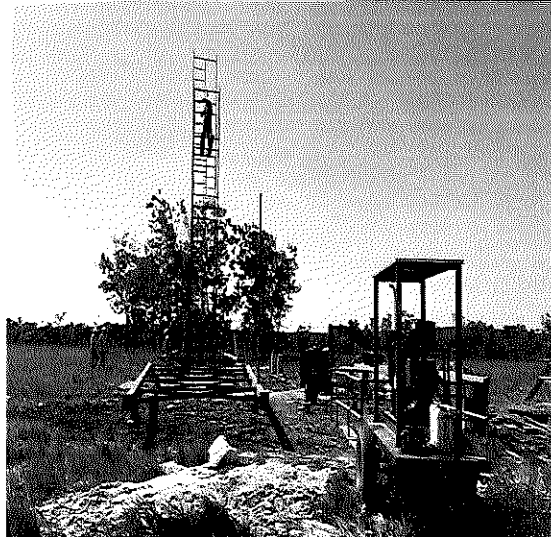
**Ítem 5,9 ESTRUCTURAS EN ACERO ESTRUCTURAL ASTM A500 (FABRICACIÓN, MONTAJE Y PINTURA)**

*Acero estructural ASTM A500*

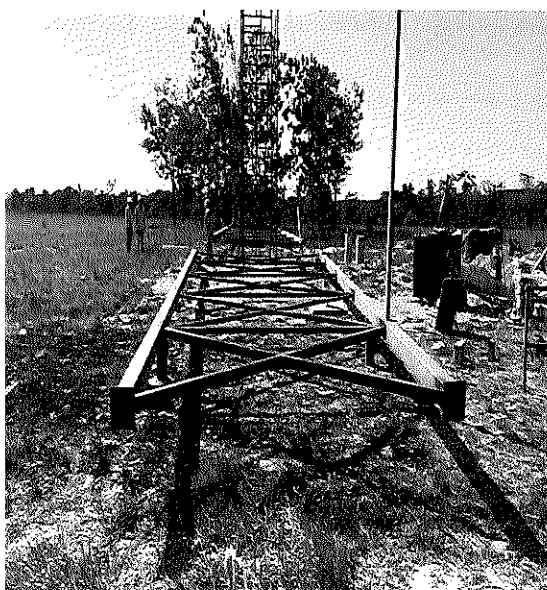
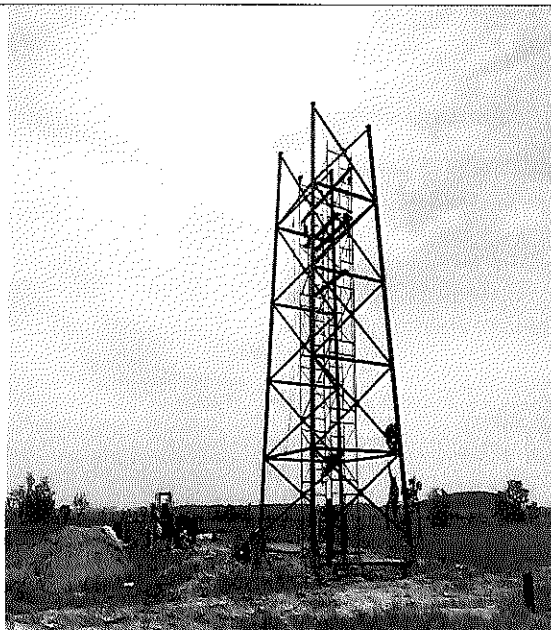
**Ítem 5,10 ESTRUCTURAS EN ACERO ESTRUCTURAL ASTM A588 (FABRICACIÓN, MONTAJE Y PINTURA)**

*Acero estructural ASTM A588*

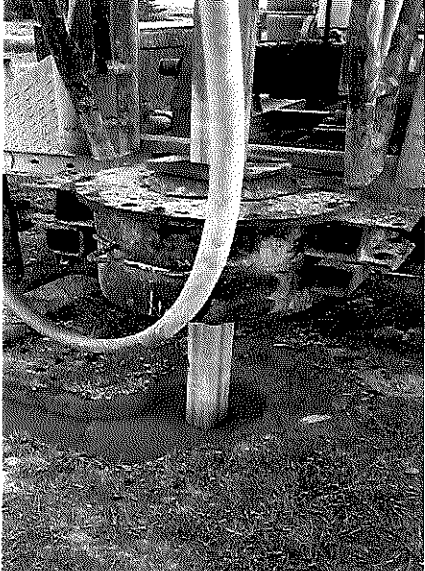
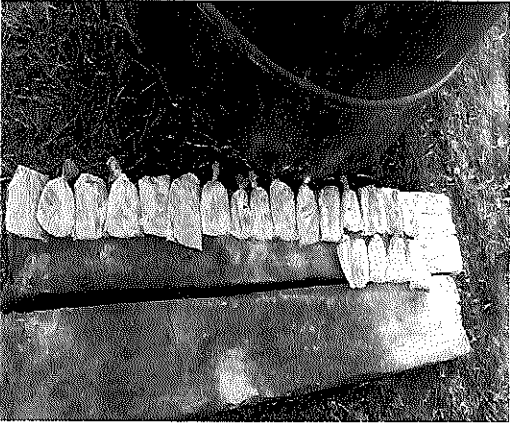
| COMUNIDAD VILLAMARCIA | |
|---|---|
| Ítem 1,3 PERFORACIÓN DE PRUEBA EN 8 1/2" CON EQUIPO DE ROTACIÓN DIRECTA POR LODOS PARA ESTUDIO LITOLÓGICO. | Ítem 1,4 ANÁLISIS LITOLÓGICO Y GRANULOMÉTRICO DEL POZO |

| COMUNIDAD VILLAMARCIA | |
|---|---|
| <i>perforación de prueba</i> | <i>Análisis litológico</i> |

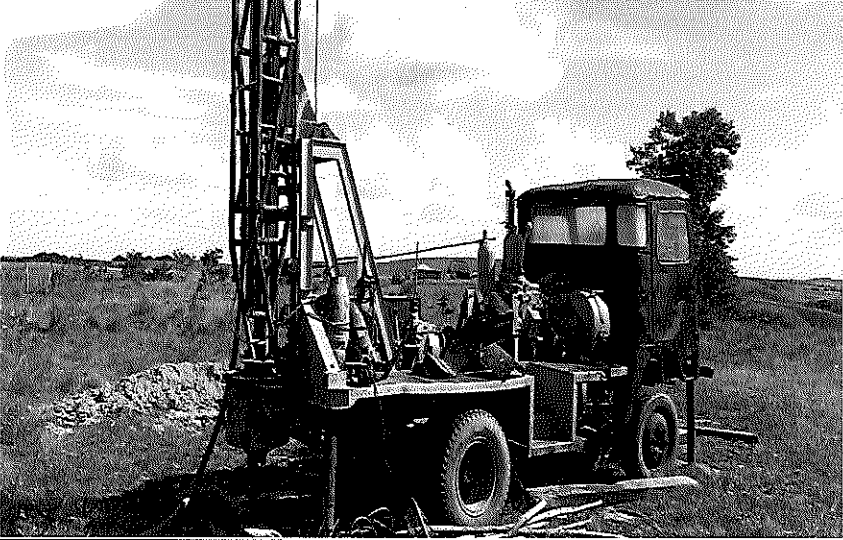
| COMUNIDAD VILLAMARCIA | |
|---|---|
| Ítem 1,6 AMPLIACIÓN DE LA PERFORACIÓN EXPLORATORIA HASTA 12 1/2" | |

| COMUNIDAD VILLAMARCIA | |
|---|---|
| <i>Ampliación perforación</i> | |

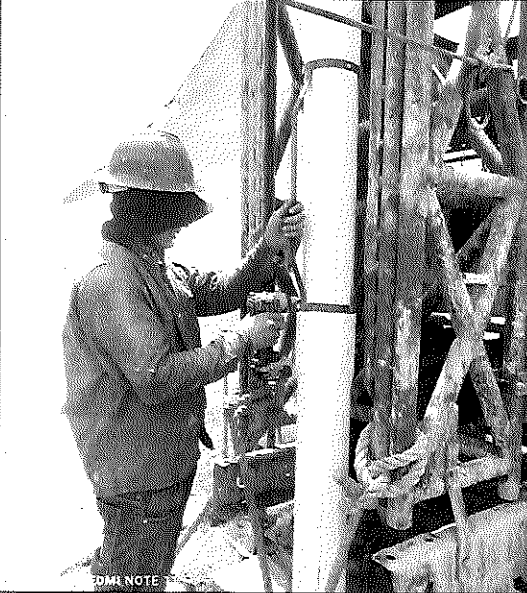
**Ítem 1,7 SUMINISTRO E INSTALACIÓN DE TUBERÍA DE PVC 6" ROSCADA RDE 21 PRESIÓN PARA PROFUNDIDADES DE 0 A 200 M**

*Suministro tubería 6"*

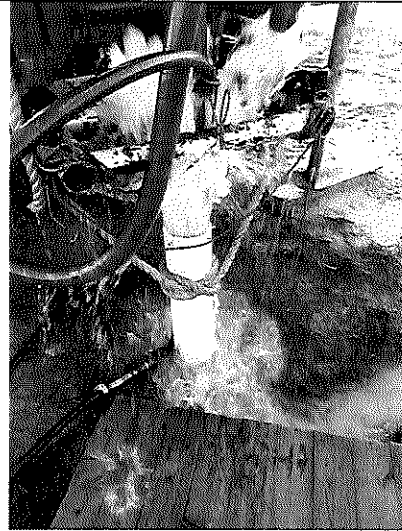
**Ítem 1,8 AFORO DEL POZO (PRUEBA DE BOMBEO)**

*Prueba de bombeo*

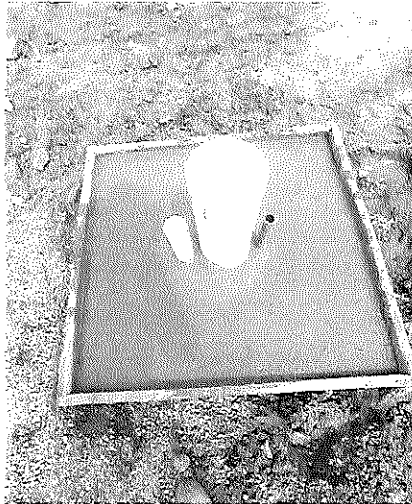
**Ítem 1,9 CONSTRUCCIÓN DE CABEZA DE POZO Y SELLO SANITARIO E INSTALACIÓN DE GRAVILLADORES**

*Cabeza de pozo*

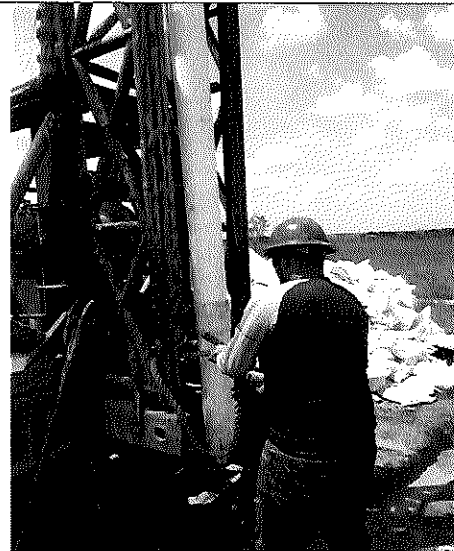
**Ítem 1,10 SUMINISTRO E INSTALACIÓN DE FILTRO DE TUBERÍA PVC 6" RDE 21 PRESION**

*Instalación filtro tubería*

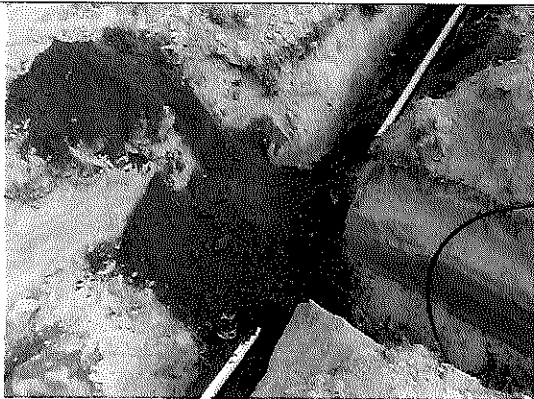
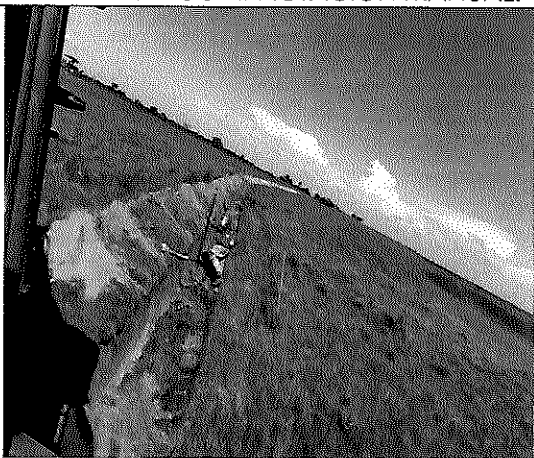
| COMUNIDAD PUERTO GAVILAN | |
|---|---|
| <p><b>Ítem 4,4) CAMADA EN ARENA PARA CIMENTACION DE TUBERIAS</b></p> | <p><b>Ítem 4,5 RELLENO EN MATERIAL SELECCIONADO PROVENIENTE DE LA EXCAVACIÓN COMPACTACIÓN MANUAL.</b></p> |

| COMUNIDAD PUERTO GAVILAN | |
|---|---|
| <i>Camada de arena</i> | <i>Relleno proveniente de la excavación</i> |

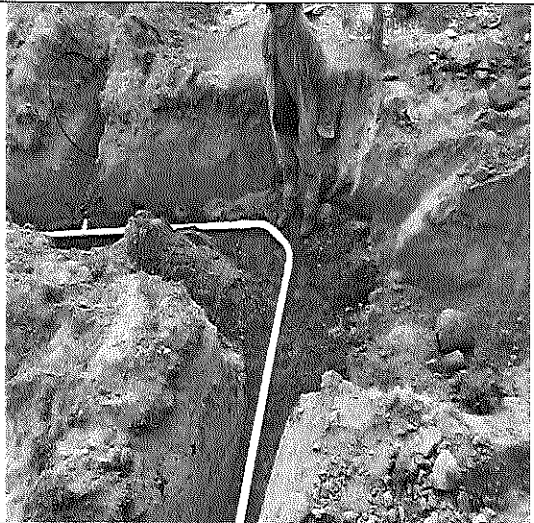
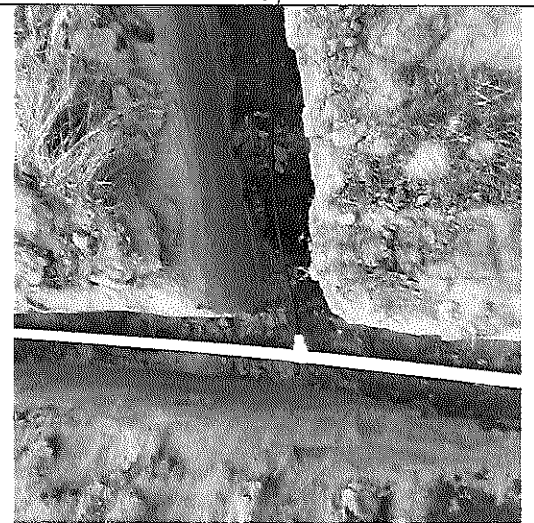
| COMUNIDAD PUERTO GAVILAN | |
|---|---|
| <p><b>Ítem 4,8 TUBERÍA PVCP RDE 21 2" INSTALACIÓN</b></p> | <p><b>Ítem 4,16 ACOMETIDA DOMIC. ACUED. 2X1/2" (INC. SUMIN. E INSTAL. MANGUERA 10M, ACCESORIOS Y REGISTRO)</b></p> |

| COMUNIDAD PUERTO GAVILAN | |
|---|---|
| <i>Instalación tubería 2"</i> | <i>Acometida domiciliaria</i> |

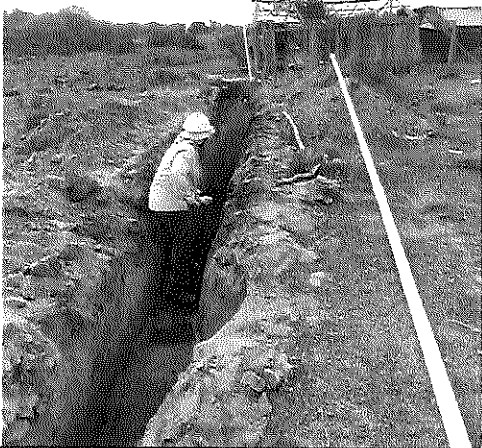
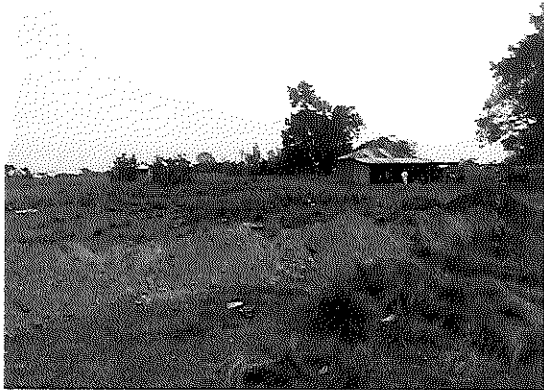
| COMUNIDAD LAS DELICIAS | |
|---|---|
| <p><b>Ítem 4,4) CAMADA EN ARENA PARA CIMENTACION DE TUBERIAS</b></p> <p><i>Camada de arena</i></p> | <p><b>Ítem 4,5 RELLENO EN MATERIAL SELECCIONADO PROVENIENTE DE LA EXCAVACIÓN COMPACTACIÓN MANUAL.</b></p> <p><i>Relleno proveniente de la excavación</i></p> |

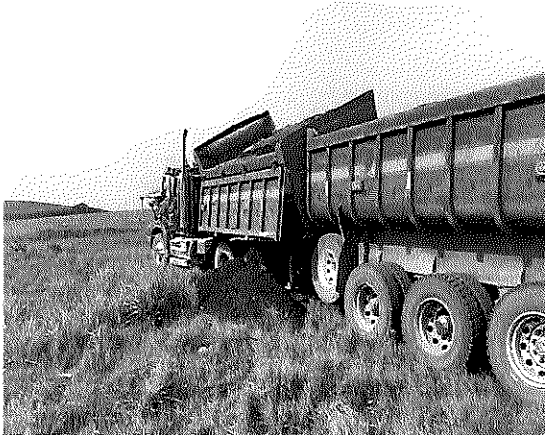
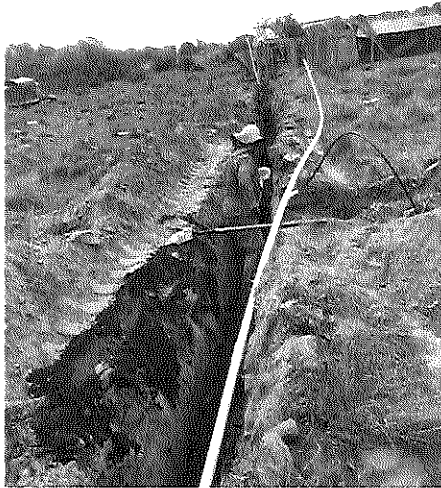
| COMUNIDAD LAS DELICIAS | |
|---|---|
| <p><b>Ítem 4,7 TRANSPORTE DE MATERIAL GRANULAR.</b></p> <p><i>Transporte material</i></p> | <p><b>Ítem 4,8 TUBERÍA PVCP RDE 21 2" INSTALACIÓN</b></p> <p><i>Instalación tubería 2"</i></p> |

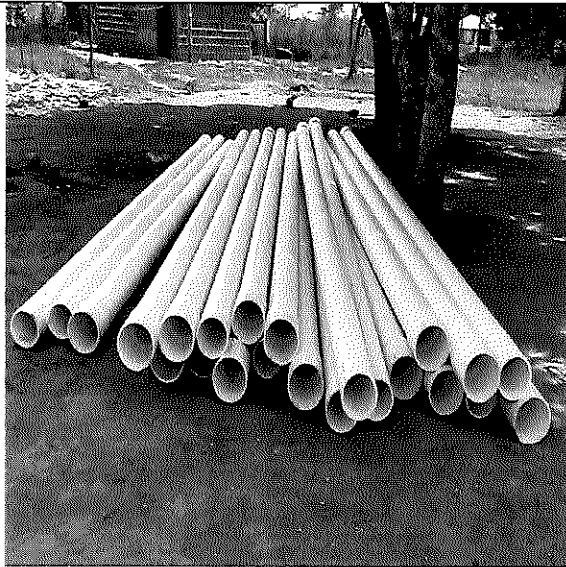
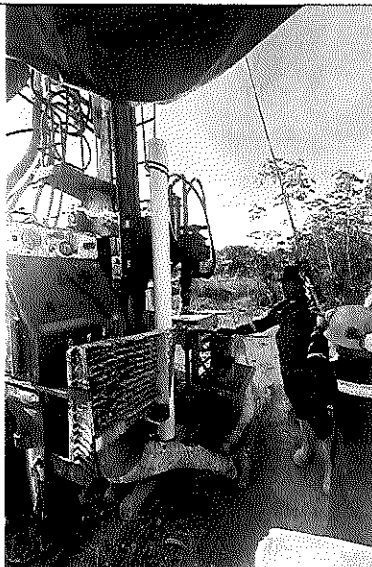
| COMUNIDAD LA UNIÓN | |
|---|---|
| <p><b>Ítem 1,7 SUMINISTRO E INSTALACIÓN DE TUBERÍA DE PVC 6" ROSCADA RDE 21 PRESIÓN PARA PROFUNDIDADES DE 0 A 200 M</b></p> <p><i>Suministro de tubería 6"</i></p> | <p><b>Ítem 1,9 CONSTRUCCIÓN DE CABEZA DE POZO Y SELLO SANITARIO E INSTALACIÓN DE GRAVILLADORES</b></p> <p><i>Cabeza de pozo</i></p> |

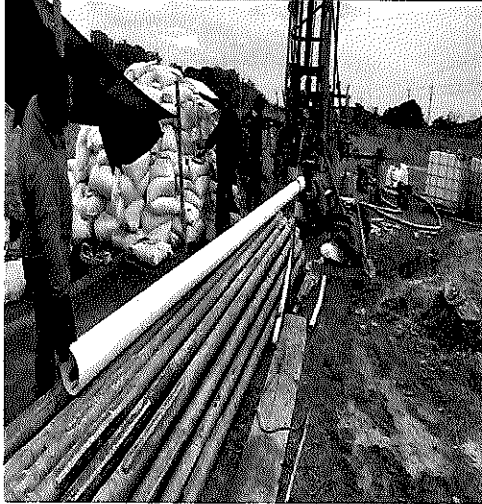
**Ítem 1,7 SUMINISTRO E INSTALACIÓN DE TUBERÍA DE PVC 6" ROSCADA RDE 21 PRESIÓN PARA PROFUNDIDADES DE 0 A 200 M**

***Suministro de tubería 6"***

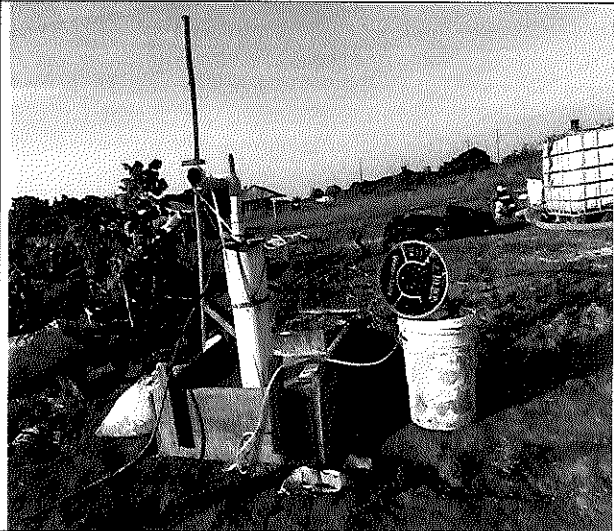
**Ítem 1,9 CONSTRUCCIÓN DE CABEZA DE POZO Y SELLO SANITARIO E INSTALACIÓN DE GRAVILLADORES**

***Cabeza de pozo***

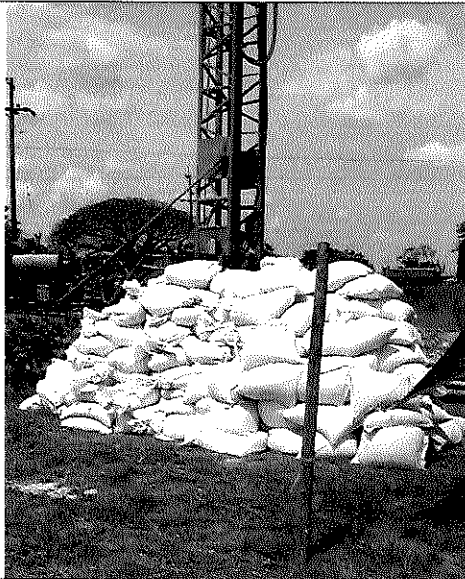
**Ítem 1,11 SUMINISTRO DE GRAVILLA TAMIZADA, SELECCIONADA Y SIN CALCÁREOS.**

***Instalación de gravilla***
