**ASUNTO:** Alcance al INT 37737 del 3 de julio de 2018 - Remite Formato de Calificación Técnica de Inmuebles (Componente Urbanístico) proceso **SDIS-DCTO092-006-2018** cuyo objeto es Aunar recursos técnicos, físicos, administrativos y económicos entre las partes, para garantizar la educación inicial en el marco de la atención integral de las niñas y niños en primera infancia, ubicados en los barrios adscritos a las localidades del distrito capital a través de la puesta en funcionamientos de un jardín infantil.

| <br><b>ALCALDIA MAYOR DE BOGOTÁ D.C.</b><br>SECRETARÍA DE INTEGRACIÓN SOCIAL | | <b>PROCESO GESTION DE BIENES Y SERVICIOS</b><br><b>FORMATO CALIFICACION TECNICA DE INMUEBLES (COMPONENTE URBANISTICO E INFRAESTRUCTURA)</b> | | | | | |
| <b>1. OBJETIVO:</b> Verificar la infraestructura ofertada por el proponente, mediante una visita de inspección ocular a la edificación y determinar si es APTA o NO para prestar los servicios que ofrece la Secretaría Distrital de Integración Social. | | | | | | | |
| NOMBRE DEL INMUEBLE: | | JARDIN INFANTIL AEIOTU | | | PROYECTO: | | 1096 - DESARROLLO INTEGRAL DESDE LA GESTACIÓN HASTA LA ADOLESCENCIA |

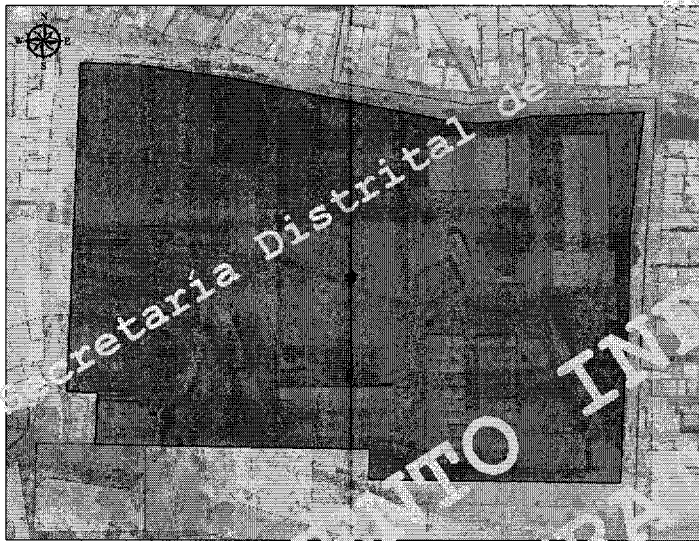
## Informe de Predios en área de Rondas de Río y ZMPA

**Dirección: KR 18 G 74 A 75 SUR**

El predio identificado con el código 0025469002 se encuentra afectado por corredor ecológico de ronda Qda. Zanjón de Estrella.

Me permito informar que una vez verificada la información del SINUPOT, en donde se refleja que el inmueble NO se encuentra en zona de amenaza por inundación y se encuentra en una zona de amenaza por remoción en masa, categoría media, procedemos a realizar el cambio del FORMATO CALIFICACION TECNICA DE INMUEBLES (COMPONENTE URBANISTICO E INFRAESTRUCTURA) en el ítem 2.2.1 AMENAZAS NATURALES, por la información reportada del SINUPOT, así mismo informo que el predio ubicado en la KR 18 G 74 A 75 SUR se encuentra afectado por corredor ecológico de ronda Qda. Zanjón de Estrella.

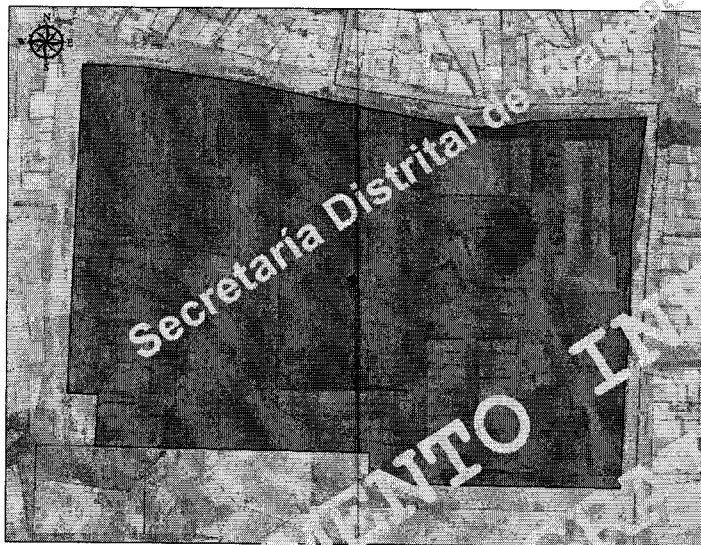
## Informe de Predios en Zonas de Amenaza

**Dirección: KR 18 G 74 A 75 SUR**

El predio correspondiente al lote de código 0025469002 NO se encuentra en zona de amenaza por inundación y se encuentra en una zona de amenaza por remoción en masa, categoría media.

Sin embargo, aclaramos que de acuerdo a lo plasmado en el ANEXO TECNICO el Certificado de Riesgos y Amenazas expedido por el IDIGER, será verificado por el supervisor del convenio, durante los dos meses siguientes a la suscripción del acta de inicio del convenio.

Para lo cual reiteramos que si se determina que el inmueble se ubica en suelo de alto riesgo no mitigable (por fenómenos naturales: inundación, remoción en masa o incendios) según el concepto emitido por las entidad correspondiente - IDIGER, se deberá trasladar la prestación del servicio en un inmueble que cumpla con las condiciones requeridas en este anexo técnico, previa evaluación y aprobación del el – la supervisor -a del convenio y el concepto técnico de infraestructura por parte de la Subdirección de Plantas Físicas de SDIS, no obstante por ningún motivo se podrá suspender o afectar la prestación del servicio.
