## INFORME TÉCNICO DE JUSTIFICACIÓN PARA LA APROBACIÓN DE LA ADICIÓN DEL CONTRATO SER 070 DE 2020

| DATOS GENERALES DEL CONTRATO | |
|---|---|
| <b>Objeto</b> | CONTRATAR LA INTERVENTORIA TECNICA, ADMINISTRATIVA Y FINANCIERA DEL CONTRATO CUYO OBJETO SON LOS TRABAJOS PARA LA ADECUACION FISICA DE LA SEDE DEL PALACIO DE JUSTICIA DEL MUNICIPIO DE MONTERIA, DEPARTAMENTO DE CORDOBA Y LA ADQUISICIÓN, INSTALACIÓN Y PUESTA EN FUNCIONAMIENTO DE UN ELEVADOR PARA LOS PISOS PARES DE DICHA EDIFICACIÓN |

### 2. DEFICIENCIAS HALLADAS EN LA EDIFICACIÓN.

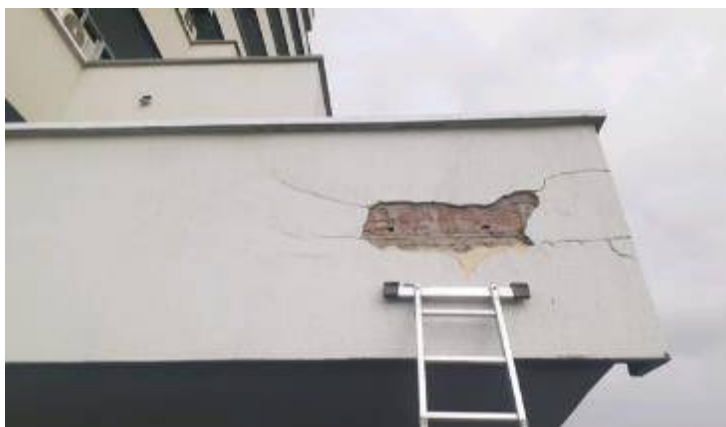
Una vez iniciadas las actividades, se realizaron las mediciones conjuntas entre el equipo de interventoría y de obra con el propósito de evaluar el balance de mayores y menores cantidades, encontrando que en las zonas exteriores de la edificación se presentan desprendimientos y agrietamientos que superan las cantidades inicialmente previstas en el presupuesto, esto solo fue posible evaluarlo con métodos de medición exacta una vez le personal en obra pudo acceder a inspeccionar todas las fachadas. Estas grietas y desprendimientos al igual que los resanes de alfajías, son necesarios realizarlos para garantizar la estabilidad de las actividades de acabados como pintura, estuco y graniplas, de tal manera que se garantice la no presencia de humedades que actualmente aquejan a la edificación y producen los desprendimientos de los acabados instalados. Se ha informado también de la necesidad de adecuar los sistemas de aires acondicionados para que no produzcan humedades, actividad que se encuentra haciendo el personal de mantenimiento del edificio.

DESPRENDIMIENTO DEL MATERIAL

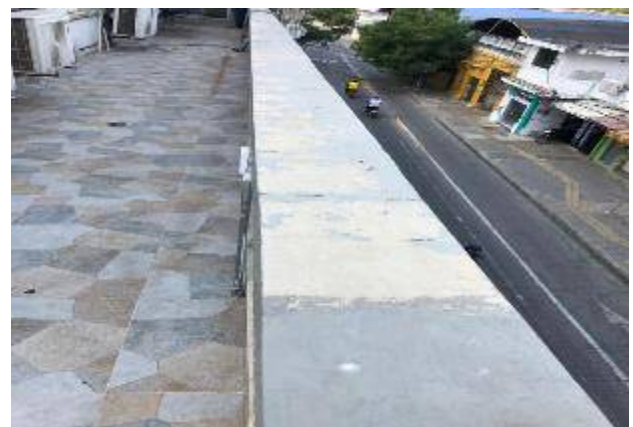
RASPADO Y ESTUCO PARA ALFAJIAS

En el capítulo de acabados, más exactamente en el ítem 3.12 “Estuco filos de alfajía en fachada incluye uso de andamios, arnés, columpios y todo lo necesario para cumplir con la seguridad y aplicación correcta de la misma”, no se contemplaron en el contrato inicial 2615ml adicionales.

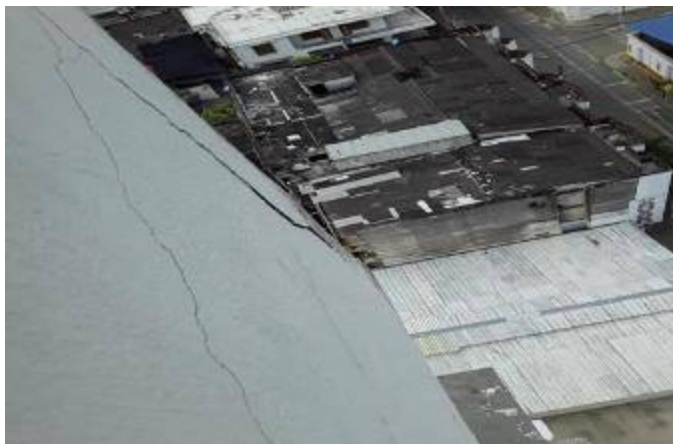
GRIETAS Y SELLOS CON SIKAFLEX

En el capítulo de obra gris, en el ítem 2.5 Sello de grietas en balcones, tanque fachada exterior con sikaflex; no se contemplaron en el contrato inicial 1002m2 adicionales de sello de grietas en fachada.

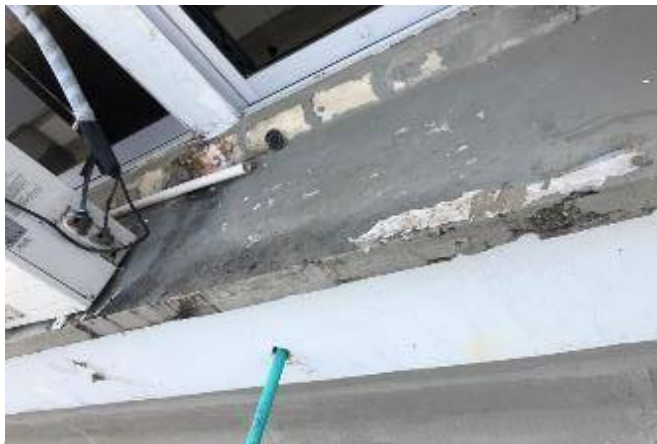
LAVADO Y RASPADO DE ALFAJIAS

En el capítulo de preliminares, más exactamente en el ítem 1.3, es pertinente la inclusión de 468ml de lavado de alfajías exteriores en las fachadas.

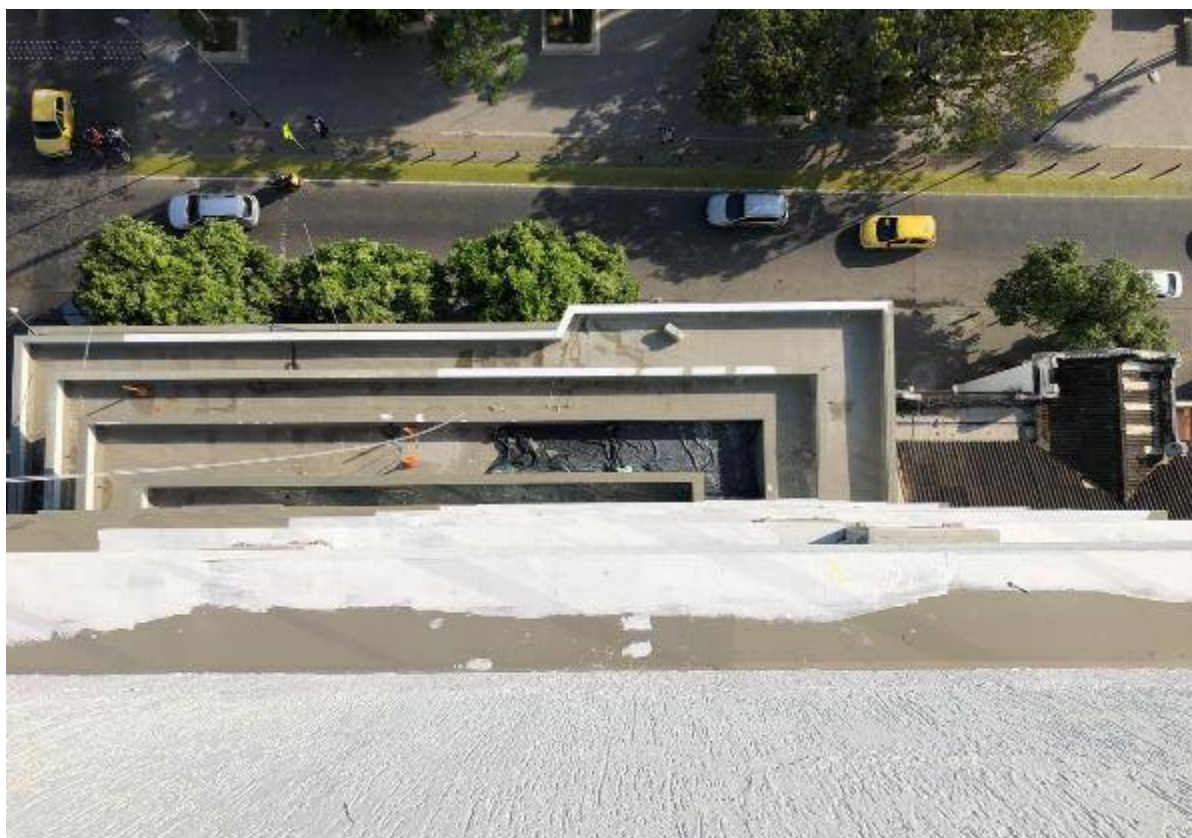
ESTUCO PARA ALFAJIAS
