## FORMATO CALIFICACION TECNICA DE INMUEBLES (COMPONENTE URBANISTICO E INFRAESTRUCTURA) PARA SERVICIO DE COMEDORES

| 13.1. FECHA ELABORACIÓN: | 21/04/2021 | 13.2. NOMBRE PREDIO O PROYECTO: | 7745 "Compromiso por una Alimentación Integral en Bogotá" |
| 13.3 LOCALIDAD | ENGATIVÁ | 13.4. CHIP | AAA0061MOLF |

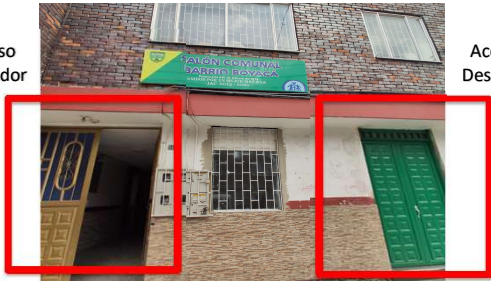
| <p>Acceso Comedor</p> <p>Acceso Despensa</p> | | | |
| DESCRIPCION: FACHADA | | DESCRIPCION: COCINA | |

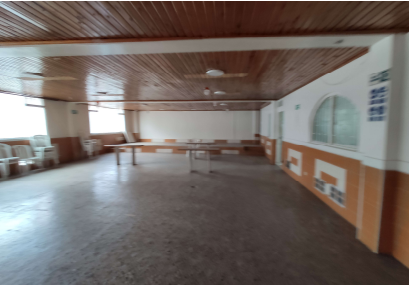
| DESCRIPCION: COMEDOR | | DESCRIPCION: POCETA | |

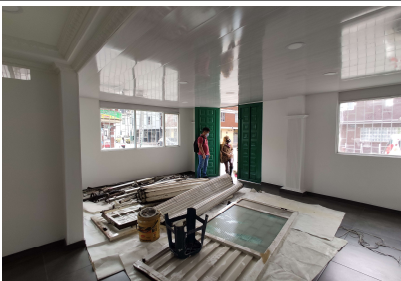
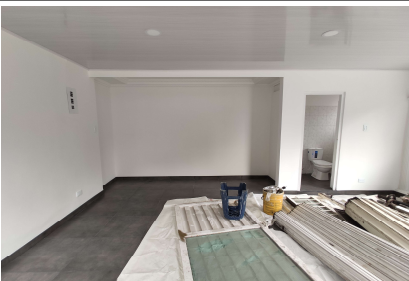
| 6. DESPENSA (Requisito mínimo) | | | | |
|---|---|---|---|---|
| 1 | | 27,78 | 24 m2 | Se presento un nuevo espacio de despensa en el predio ofertado que cumple con el área mínima exigida, sin embargo el acceso a la despensa se encuentra ubicado hacia la calle; no hay conexión interna con la cocina.<br>Se evidencian también un baño dentro del espacio de despensa ofertado. |

| DESCRIPCION: DESPENSA | | DESCRIPCION: DESPENSA | |

| PARTE IV | | | | |
|---|--|--|--|--|
| <b>10. OBSERVACIONES FINALES</b><br><br>El predio se considera NO APTO teniendo en cuenta que: Si bien el nuevo espacio de despensa en el predio ofertado cumple con el área mínima exigida, el acceso a la despensa se encuentra ubicado hacia la calle, lo cual genera contaminación cruzada al momento de trasladar los alimentos hacia la cocina. De igual manera es oportuno aclarar que al momento de la visita no se encontró ningún tipo de conexión interna entre la despensa y la cocina. | | | | |

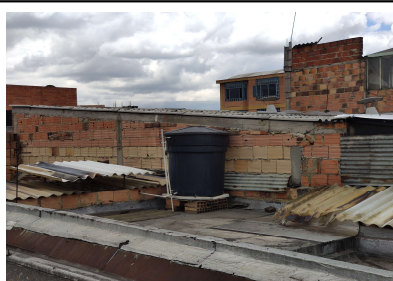
| | | 122 | El o los tanques de almacenamiento de agua están debidamente impermeabilizados y protegidos de infiltraciones de agua. (NTC 1500 ) | SI | X | | |

| DESCRIPCION: TANQUE | | DESCRIPCION: ALMACENAMIENTO ELEMENTO DE ASEO | |
