## FORMATO CALIFICACION TECNICA DE INMUEBLES (COMPONENTE URBANISTICO E INFRAESTRUCTURA) PARA SERVICIO DE COMEDORES

1. **OBJETIVO:** Verificar la infraestructura ofertada por el proponente , mediante una visita de inspección ocular a la edificación y determinar si es APTA o NO para prestar los servicios que ofrece la Secretaría Distrital de Integración Social.

| 1.1 PROponente: | CORPORACIÓN ORIENTAR PARA CRECER | 1.5 No. DE PROCESO: | SDIS-DCT-092-001-2021 | 1.8 CAPACIDAD MINIMA DEL PLIEGO: | 400 | 1.12 PROYECTO: | 7745 "Compromiso por una Alimentación Integral en Bogotá" |
| 1. 3 DIRECCIÓN: | CL 90 A SUR 22 58 ESTE | | | 1.10 CHIP: | AAA0180MWJZ | 1.14 SECTOR CATASTRAL: | 001340 78 01 000 00000 |

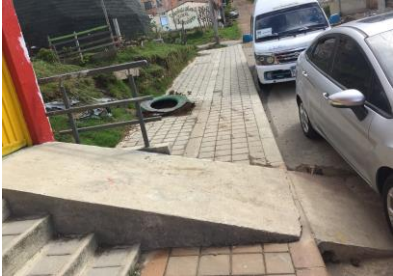
| | | | | | | | | | | |
| FOTO SEGUNDA VISITA-NO SE PUDO ACCEDER AL PREDIO-FOTO EVIDENCIA | | RAMPA | | | | | | | | | | | |
|

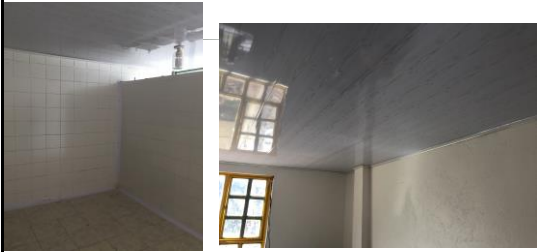
| | | | | | | | | | | |
| COMEDOR | | DESPENSA | | | | | | | | | | | |
|

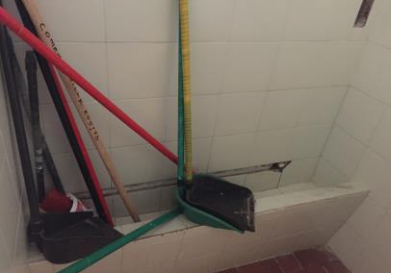
| | | | | | | | | | | |
| DESCRIPCIÓN ALMACENAMIENTO DE IMPLEMENTOS DE ASEO - SHUT DE BASURAS | | LAVATRAPEROS | | | | | | | | | | | |
