FORMATO CALIFICACION TECNICA DE INMUEBLES (COMPONENTE URBANISTICO E INFRAESTRUCTURA) PARA SERVICIO DE COMEDORES

1. OBJETIVO: Verificar la infraestructura ofertada por el proponente , mediante una visita de inspección ocular a la edificación y determinar si es APTA o NO para prestar los servicios que ofrece la Secretaría Distrital de Integración Social.

| 1.1 PROPONENTE: | BLANCA LILIA MILLAN | 1.5 No. DE PROCESO: | SDIS-DCT-092-001-2021 | 1.8 CAPACIDAD MÍNIMA DEL PLIEGO: | 400 | 1.12 PROYECTO: | 7745 "Compromiso por una Alimentación Integral en Bogotá" |
| 1.3 DIRECCIÓN: | CL 71C SUR 27 28 | | | 1.10 CHIP: | AAA01400JYX<br>AAA017900OE | 1.14 SECTOR CATASTRAL: | 002570 37 03 001 00000 |

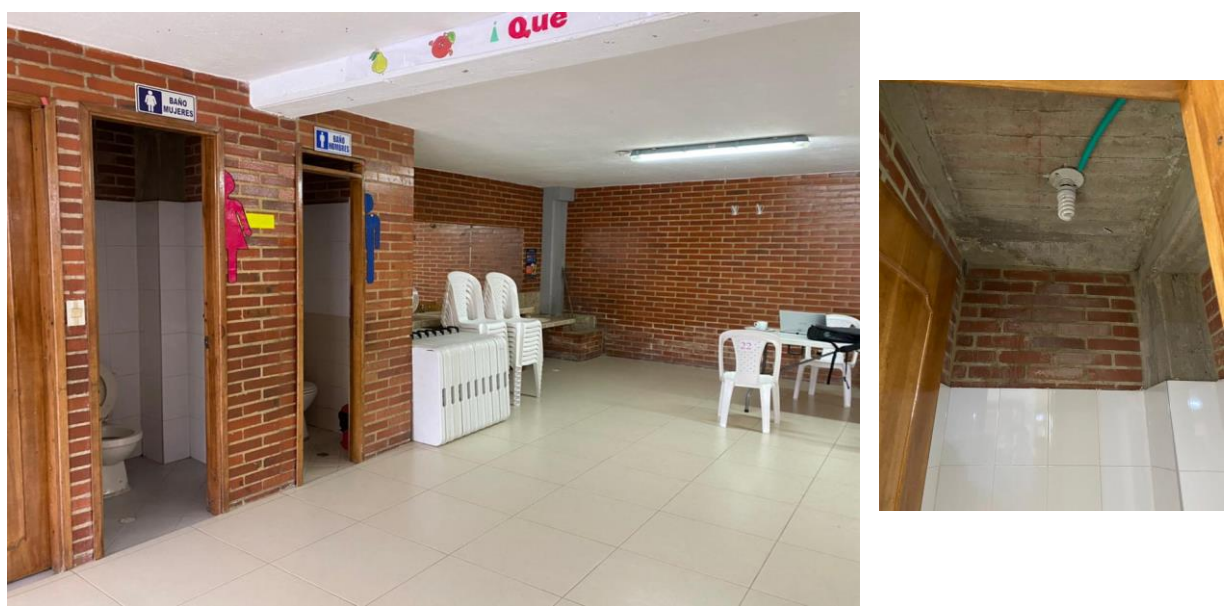
| NUNGUÑO | NO | NO TIENE | (1,70M X 2,20M) | NO CUENTA CON BAÑO ADAPTADO PARA PERSONAS CON MOVILIDAD REDUCIDA |

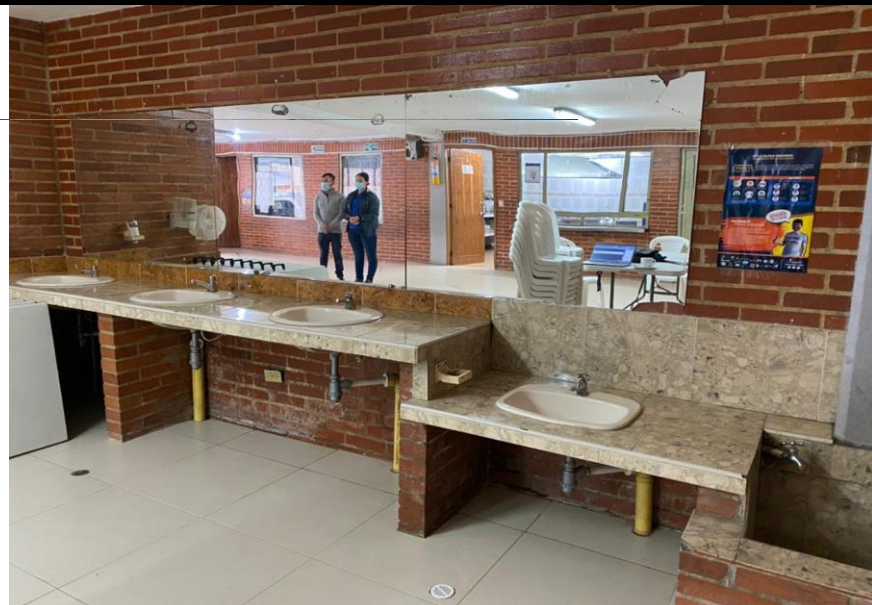
DESCRIPCIÓN AREA DE LAVADO DE MANOS USUARIOS

| | | | 47 | Los acabados de muros del área de Lavado de manos y desinfección deben ser superficies lisas, de fácil limpieza y desinfección - no se acepta ladrillo a la vista | SI | | X | |

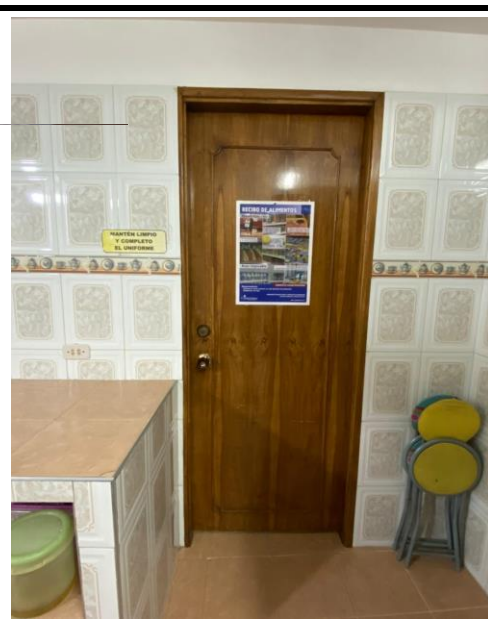
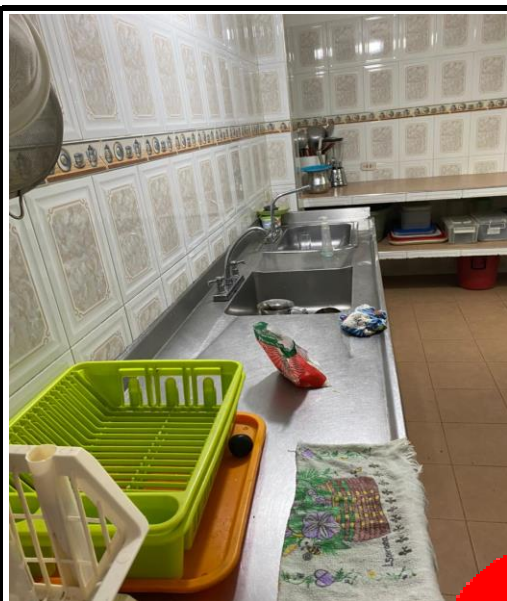
DESCRIPCIÓN COCINA

| 1 | X | 17,96 | 23 m2 | 5.1. ASPECTOS GENERALES PARA COMEDOR, 5.1.3.Cocina Espacio mínimo de 23 m2 |

| De conformidad con el área total del inmueble el proponente puede evaluar la pertinencia de redistribución de áreas para garantizar la área de los espacios mínimos exigibles en el presente proceso. | | | | |

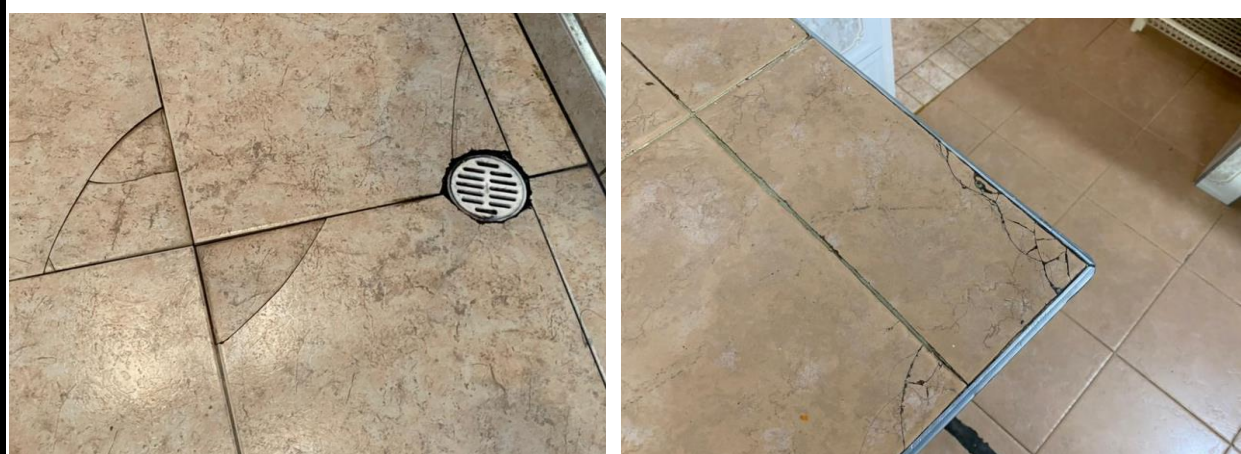
DESCRIPCIÓN ENCHAPES COCINA

6.1.14 Cocina, 69- Los acabados de piso en cocina son en baldosa o epóxicos industriales, antideslizantes y se encuentran en buen estado, sin fracturas ni vertimientos y de marmoles emboquillados (RESOLUCIÓN 2674 DE 2013 Artículo 7°), 72 - La cocina cuentan con media caña en las uniones piso-muro, muro-muro y muro - techo. ("RESOLUCIÓN 2674 DE 2013)

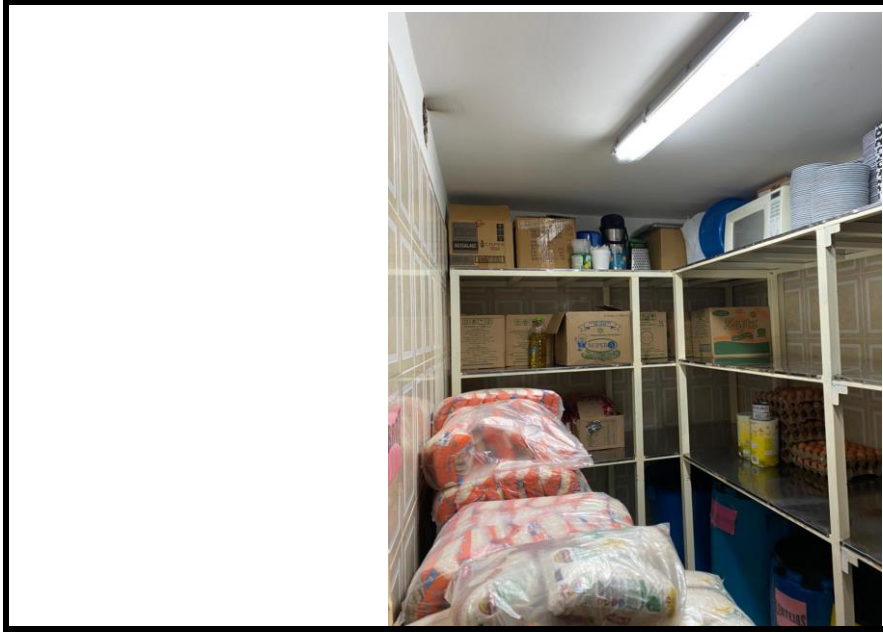
DESCRIPCIÓN DESPENSA

| 1 | X | 6,82 | 24 m2 | 5.1. ASPECTOS GENERALES PARA COMEDOR, 5.1.5.Despensa Área mínima de 24 m2 |
