| | <b>INFORME DE SUPERVISIÓN A LA<br/>INTERVENTORIA</b> | Código: F-GDI-5000-238,37-091 |

## **INFORME DE SUPERVISION No 2**

**CONTRATO DE INTERVENTORIA  
No. 452 DE 2022**

**OBJETO: CONTRATO DE INTERVENTORIA No. 452 - 2022  
“INTERVENTORIA "MEJORAMIENTO Y MANTENIMIENTO DE LA  
RED VIAL URBANA DEL MUNICIPIO DE BUCARAMANGA,  
SANTANDER - LOTE 1”**

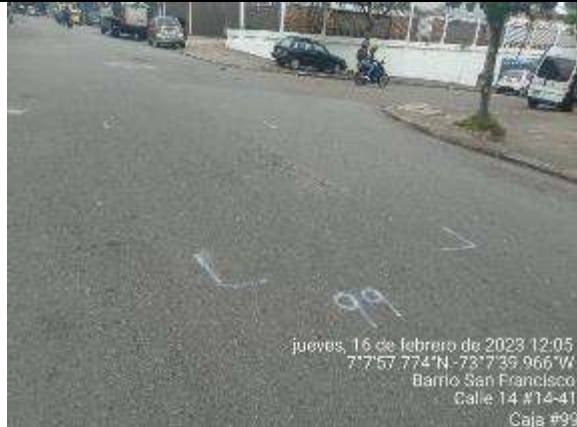
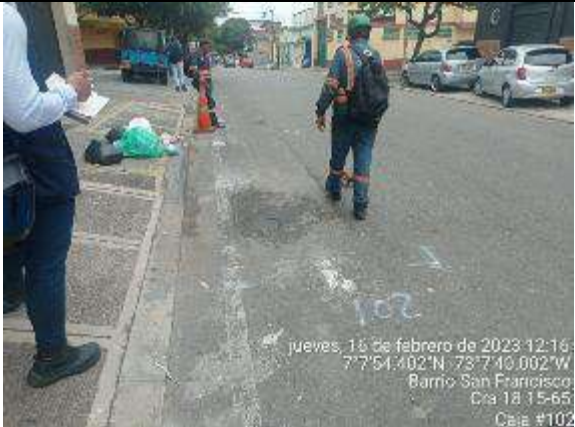
| <p>jueves, 16 de febrero de 2023 12:05<br/>7°7'57.774"N - 73°7'39.966"W<br/>Barrio San Francisco<br/>Calle 14 #14-41<br/>Caja #99</p> | <p>jueves, 16 de febrero de 2023 12:16<br/>7°7'54.402"N - 73°7'40.002"W<br/>Barrio San Francisco<br/>Cra 18 #15-65<br/>Caja #102</p> |
| Descripción: Recorrido y demarcación (16 de febrero de 2023) | |

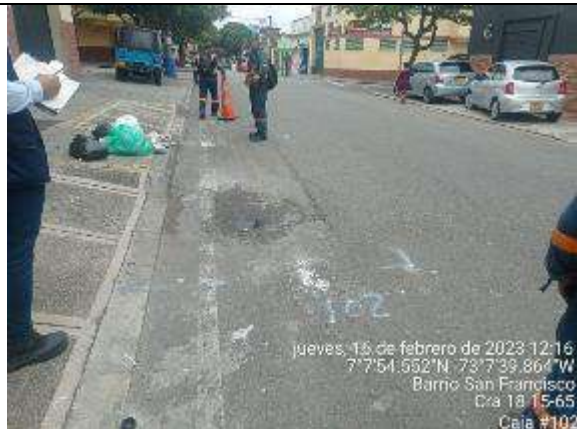
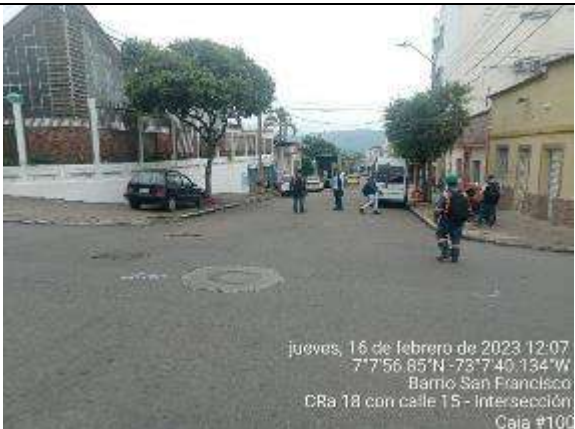
| <p>jueves, 16 de febrero de 2023 12:16<br/>7°7'54.552"N - 73°7'39.864"W<br/>Barrio San Francisco<br/>Cra 18 #15-65<br/>Caja #102</p> | <p>jueves, 16 de febrero de 2023 12:07<br/>7°7'56.85"N - 73°7'40.134"W<br/>Barrio San Francisco<br/>Cra 18 con calle 15 - Intersección<br/>Caja #100</p> |
| Descripción: Recorrido y demarcación (16 de febrero de 2023) | |

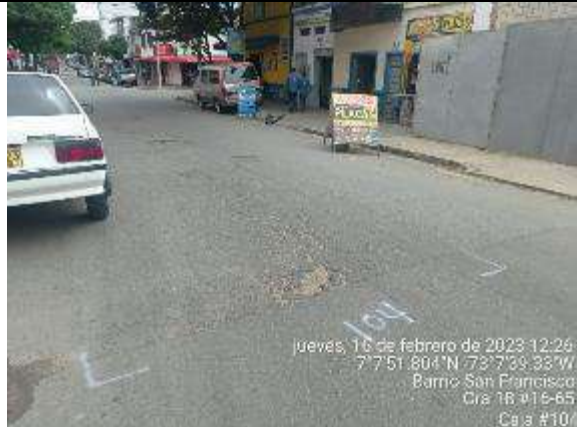
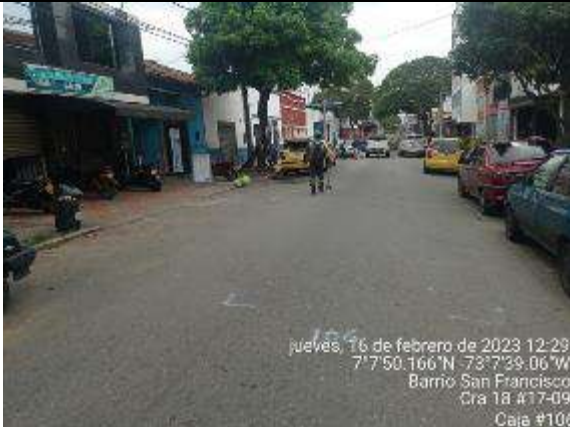
| Descripción: Recorrido y demarcación (16 de febrero de 2023) | |

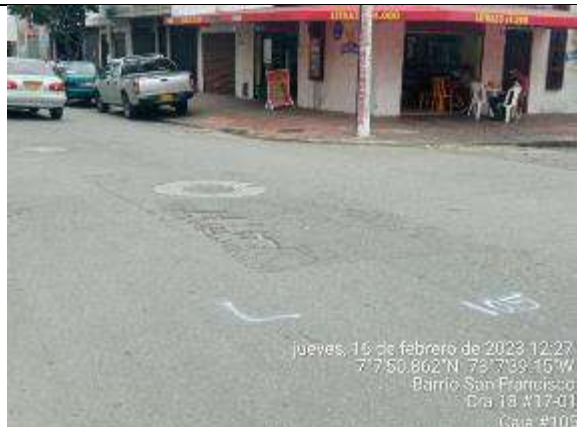
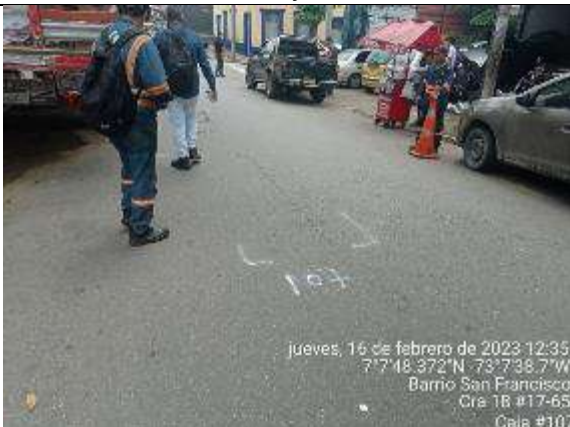
| Descripción: Recorrido y demarcación (16 de febrero de 2023) | |

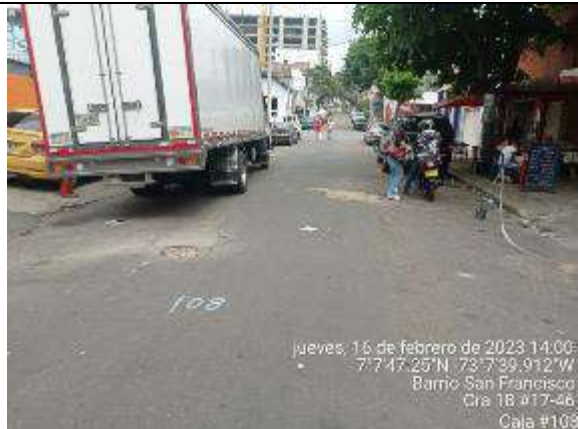
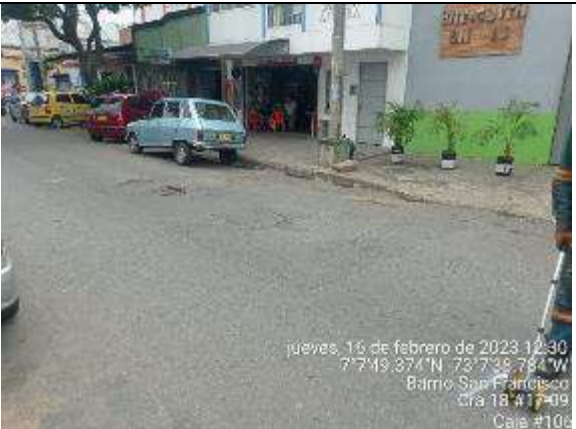
| <p>jueves, 16 de febrero de 2023 14:00<br/>7°7'47.25"N 73°7'39.912"W<br/>Barrio San Francisco<br/>Cra 18 #17-46<br/>Caja #108</p> | <p>jueves, 16 de febrero de 2023 12:30<br/>7°7'49.374"N 73°7'38.784"W<br/>Barrio San Francisco<br/>Cra 18 #17-09<br/>Caja #108</p> |
| Descripción: Recorrido y demarcación (16 de febrero de 2023) | |

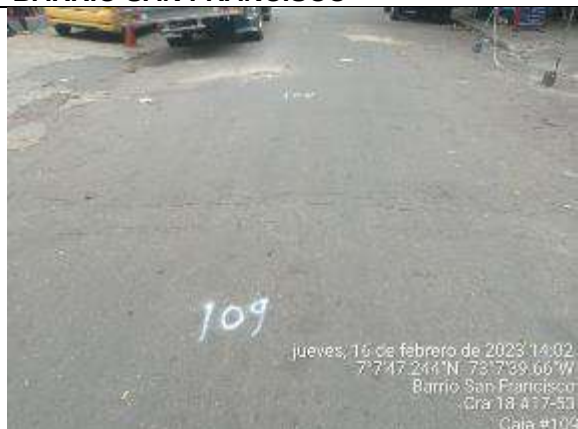
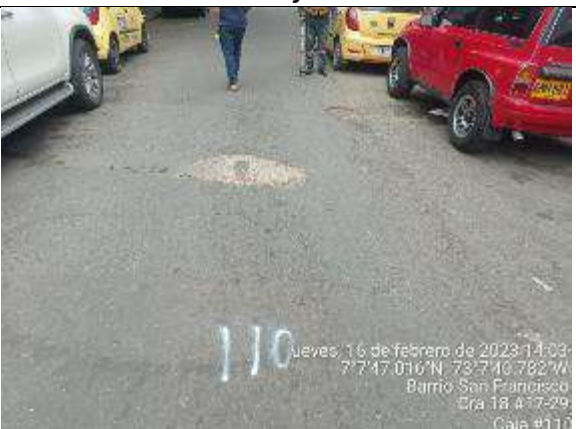
| <p>jueves, 16 de febrero de 2023 14:02<br/>7°7'47.244"N 73°7'39.66"W<br/>Barrio San Francisco<br/>Cra 18 #17-53<br/>Caja #109</p> | <p>jueves, 16 de febrero de 2023 14:03<br/>7°7'47.016"N 73°7'40.782"W<br/>Barrio San Francisco<br/>Cra 18 #17-29<br/>Caja #110</p> |
| Descripción: Recorrido y demarcación (16 de febrero de 2023) | |

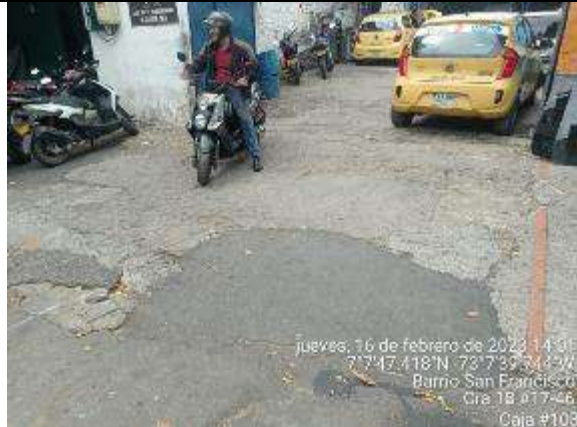
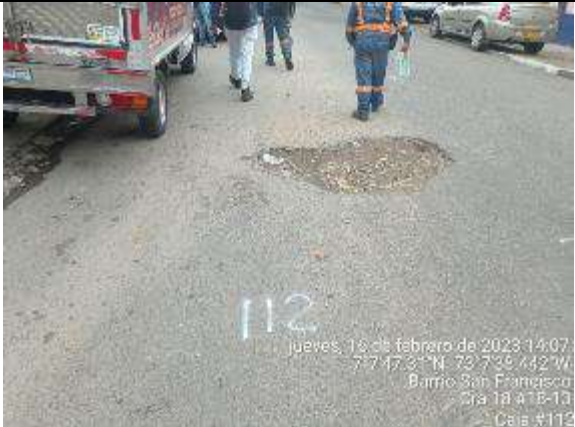
| <p>jueves, 16 de febrero de 2023 14:07<br/>7°7'47.418"N 73°7'37.344"W<br/>Barrio San Francisco<br/>Cra 18 #17-46<br/>Caja #108</p> | <p>jueves, 16 de febrero de 2023 14:07<br/>7°7'47.31"N 73°7'38.442"W<br/>Barrio San Francisco<br/>Cra 18 #18-13<br/>Caja #112</p> |
| Descripción: Recorrido y demarcación (16 de febrero de 2023) | |

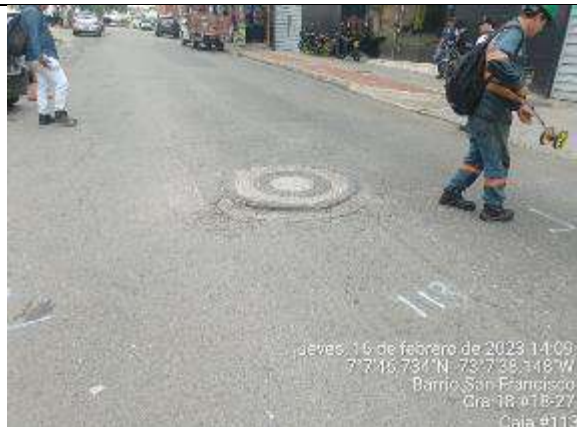
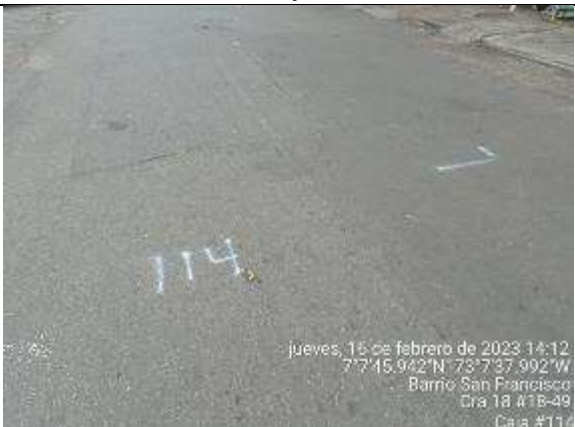
| <p>jueves, 16 de febrero de 2023 14:09<br/>7°7'46.734"N 73°7'38.348"W<br/>Barrio San Francisco<br/>Cra 18 #18-27<br/>Caja #113</p> | <p>jueves, 16 de febrero de 2023 14:12<br/>7°7'45.942"N 73°7'37.992"W<br/>Barrio San Francisco<br/>Cra 18 #18-49<br/>Caja #114</p> |
| Descripción: Recorrido y demarcación (16 de febrero de 2023) | |

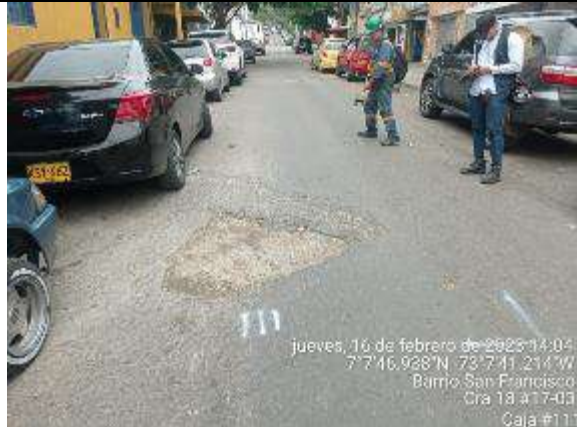
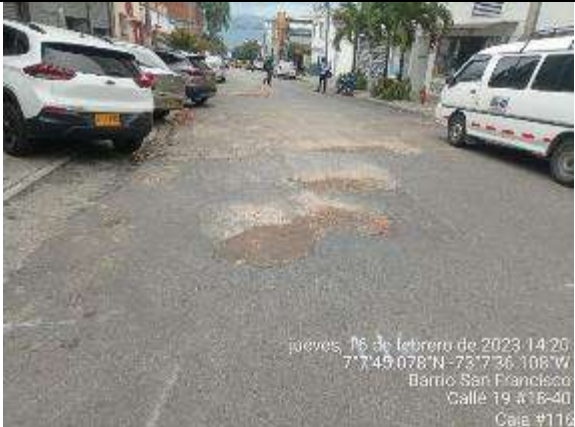
| <p>jueves, 16 de febrero de 2023 14:04<br/>7°7'46.938"N - 73°7'41.214"W<br/>Barrio San Francisco<br/>Cra 18 #17-03<br/>Caja #111</p> | <p>jueves, 16 de febrero de 2023 14:20<br/>7°7'45.078"N - 73°7'36.108"W<br/>Barrio San Francisco<br/>Calle 19 #18-40<br/>Caja #118</p> |
| Descripción: Recorrido y demarcación (16 de febrero de 2023) | |

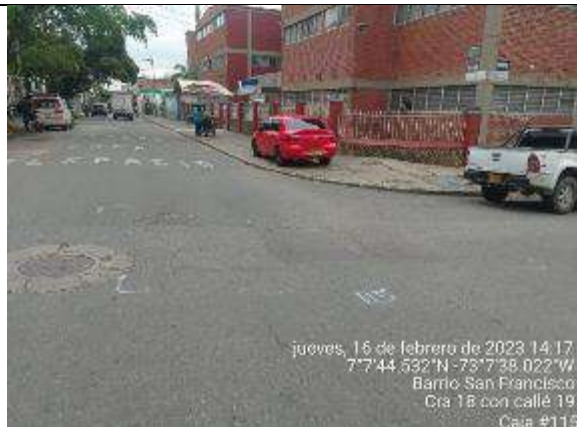
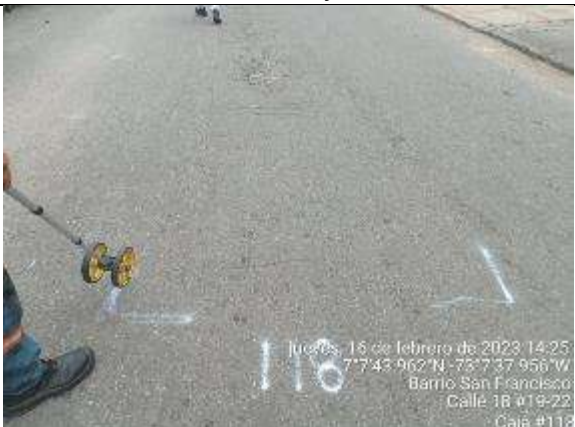
| <p>jueves, 16 de febrero de 2023 14:17<br/>7°7'44.532"N - 73°7'38.022"W<br/>Barrio San Francisco<br/>Cra 18 con calle 19<br/>Caja #115</p> | <p>jueves, 16 de febrero de 2023 14:25<br/>7°7'43.962"N - 73°7'37.956"W<br/>Barrio San Francisco<br/>Calle 18 #19-22<br/>Caja #118</p> |
| Descripción: Recorrido y demarcación (16 de febrero de 2023) | |

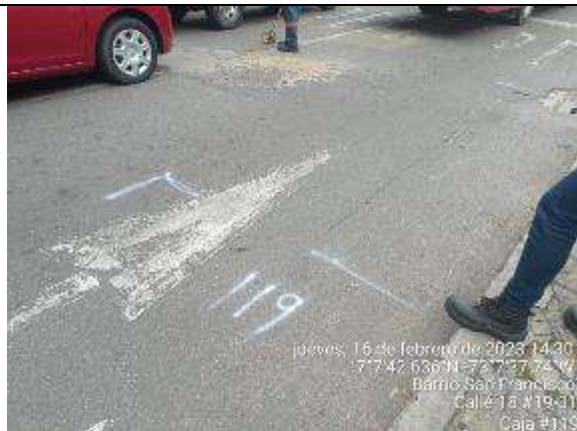
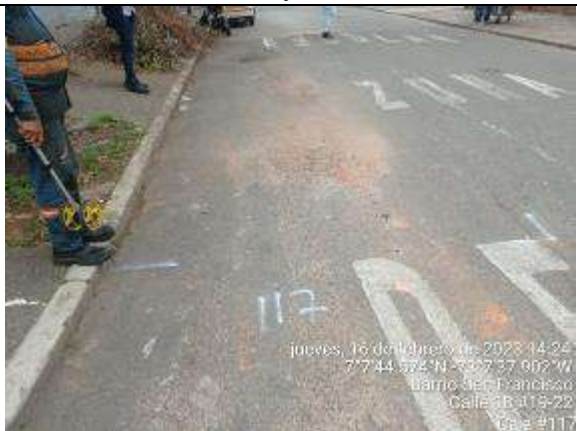
| <p>jueves, 16 de febrero de 2023 14:30<br/>7°7'42.636"N - 73°7'37.74"W<br/>Barrio San Francisco<br/>Calle 18 #19-31<br/>Caja #119</p> | <p>jueves, 16 de febrero de 2023 14:24<br/>7°7'44.572"N - 73°7'37.062"W<br/>Barrio San Francisco<br/>Calle 18 #19-22<br/>Caja #117</p> |
| Descripción: Recorrido y demarcación (16 de febrero de 2023) | |

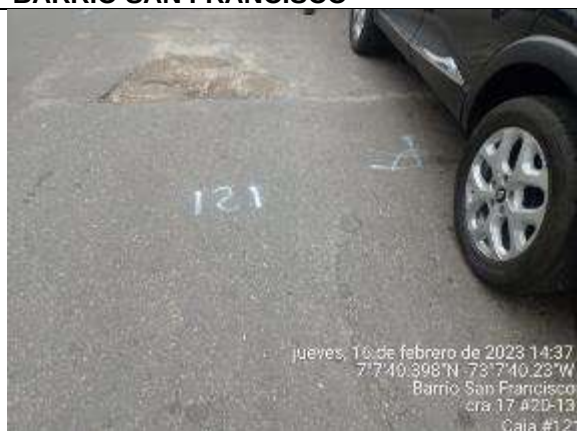
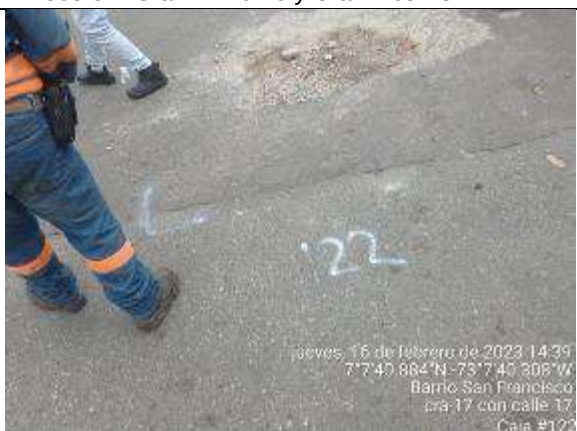
| <p>jueves, 16 de febrero de 2023 14:37<br/>7°7'40.398"N - 73°7'40.23"W<br/>Barrio San Francisco<br/>Cra 17 #20-13<br/>Caja #121</p> | <p>jueves, 16 de febrero de 2023 14:39<br/>7°7'40.864"N - 73°7'40.306"W<br/>Barrio San Francisco<br/>Cra 17 con Calle 17<br/>Caja #122</p> |
| Descripción: Recorrido y demarcación (16 de febrero de 2023) | |

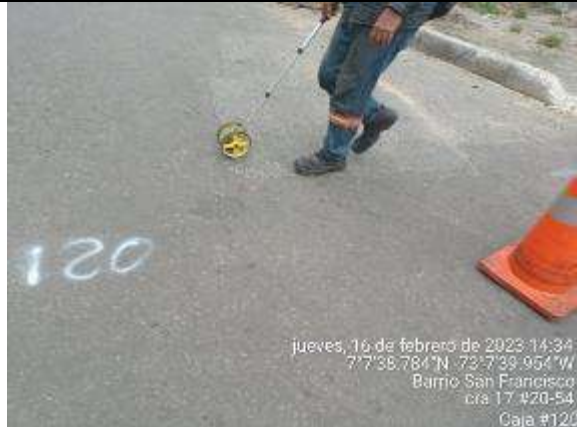
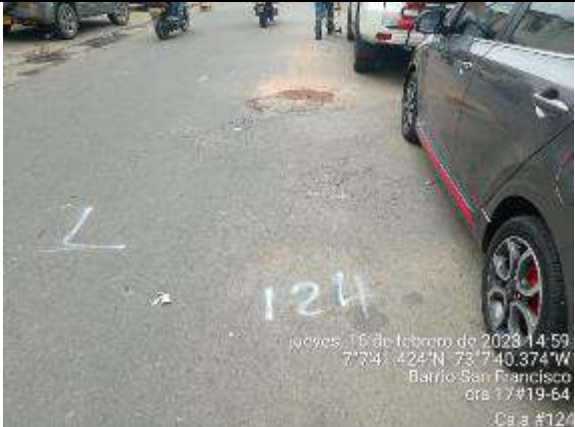
| <p>jueves, 16 de febrero de 2023 14:34<br/>7°7'38.784"N 73°7'39.954"W<br/>Barrio San Francisco<br/>cra 17 #20-54<br/>Caja #120</p> | <p>jueves, 16 de febrero de 2023 14:59<br/>7°7'41.424"N 73°7'40.374"W<br/>Barrio San Francisco<br/>cra 17 #19-64<br/>Caja #124</p> |
| Descripción: Recorrido y demarcación (16 de febrero de 2023) | |

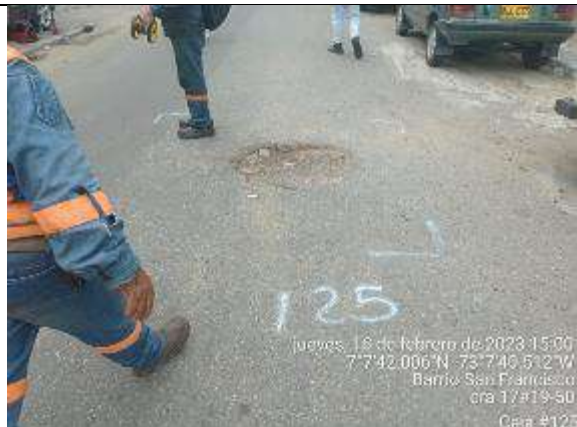
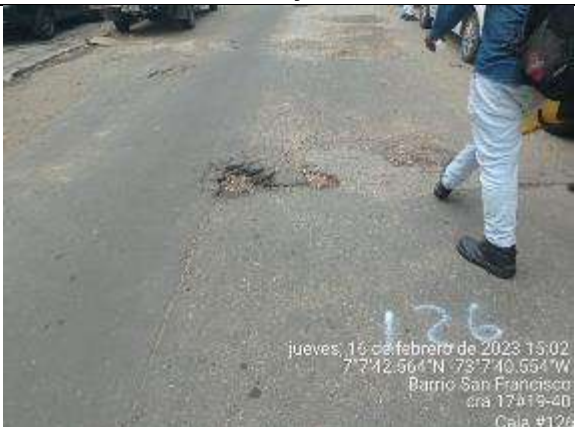
| <p>jueves, 16 de febrero de 2023 15:00<br/>7°7'42.006"N 73°7'40.512"W<br/>Barrio San Francisco<br/>cra 17 #19-50<br/>Caja #125</p> | <p>jueves, 16 de febrero de 2023 15:02<br/>7°7'42.564"N 73°7'40.554"W<br/>Barrio San Francisco<br/>cra 17 #19-40<br/>Caja #126</p> |
| Descripción: Recorrido y demarcación (16 de febrero de 2023) | |

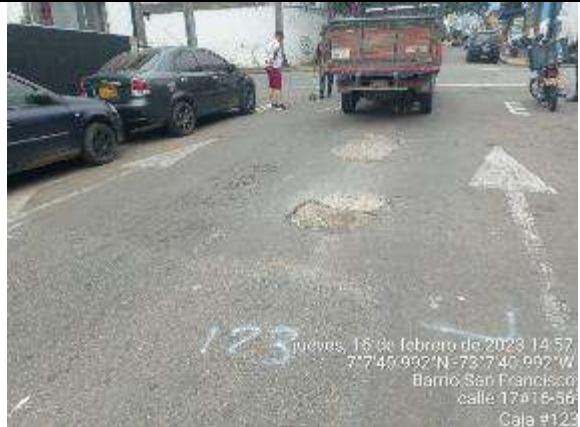
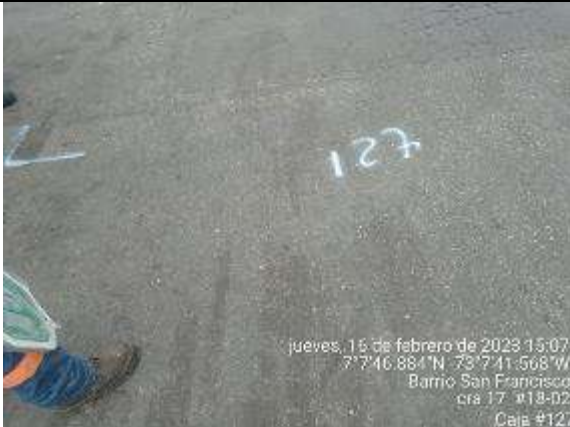
| <p>jueves, 16 de febrero de 2023 14:57<br/>7°7'45.992"N - 73°7'40.992"W<br/>Barrio San Francisco<br/>calle 17 #16-56<br/>Caja #123</p> | <p>jueves, 16 de febrero de 2023 15:07<br/>7°7'46.884"N - 73°7'41.568"W<br/>Barrio San Francisco<br/>cra 17 #18-02<br/>Caja #127</p> |
| Descripción: Recorrido y demarcación (16 de febrero de 2023) | |

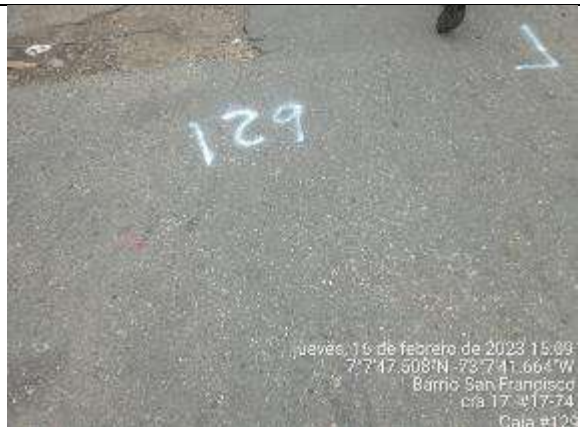
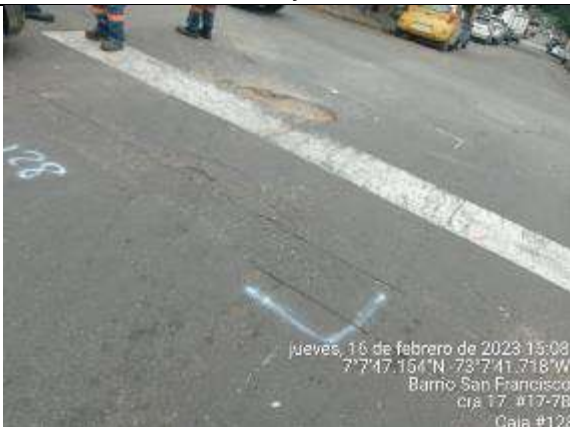
| <p>jueves, 16 de febrero de 2023 15:09<br/>7°7'47.508"N - 73°7'41.664"W<br/>Barrio San Francisco<br/>cra 17 #17-74<br/>Caja #129</p> | <p>jueves, 16 de febrero de 2023 15:08<br/>7°7'47.154"N - 73°7'41.718"W<br/>Barrio San Francisco<br/>cra 17 #17-78<br/>Caja #128</p> |
| Descripción: Recorrido y demarcación (16 de febrero de 2023) | |

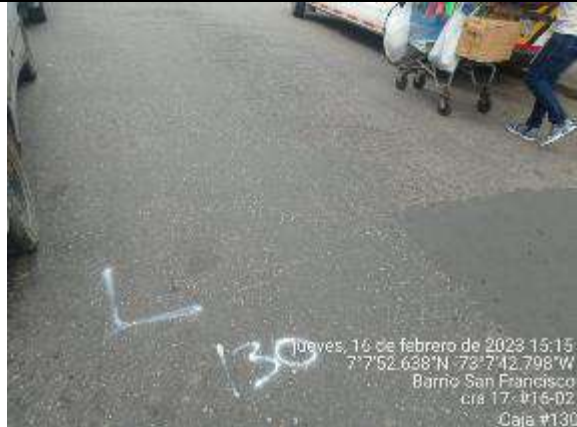
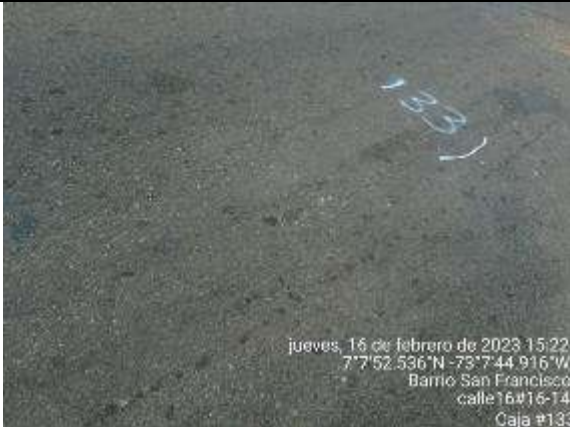
| <p>jueves, 16 de febrero de 2023 15:15<br/>7°7'52.638"N -73°7'42.798"W<br/>Barrio San Francisco<br/>cra 17 #16-02<br/>Caja #130</p> | <p>jueves, 16 de febrero de 2023 15:22<br/>7°7'52.536"N -73°7'44.916"W<br/>Barrio San Francisco<br/>calle 16 #16-14<br/>Caja #133</p> |
| Descripción: Recorrido y demarcación (16 de febrero de 2023) | |

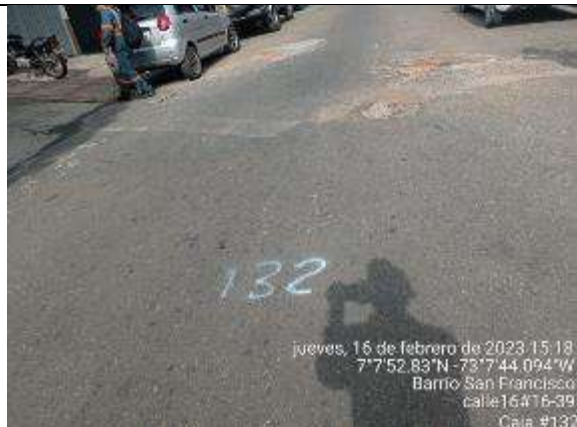
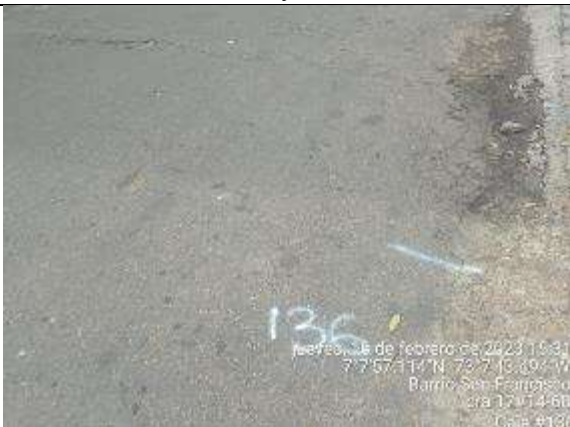
| <p>jueves, 16 de febrero de 2023 15:18<br/>7°7'52.83"N -73°7'44.094"W<br/>Barrio San Francisco<br/>calle 16 #16-39<br/>Caja #132</p> | <p>jueves, 16 de febrero de 2023 15:31<br/>7°7'57.114"N -73°7'43.494"W<br/>Barrio San Francisco<br/>cra 17 #14-68<br/>Caja #136</p> |
| Descripción: Recorrido y demarcación (16 de febrero de 2023) | |

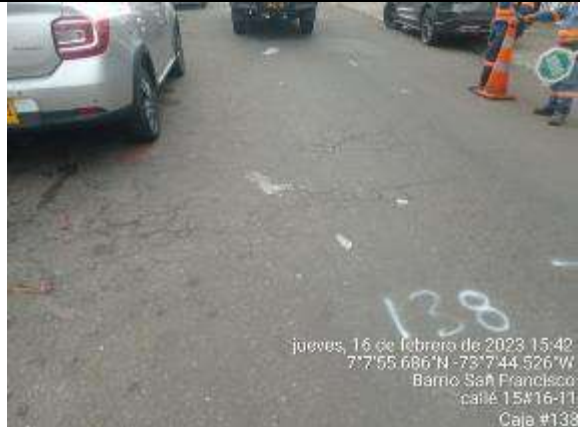
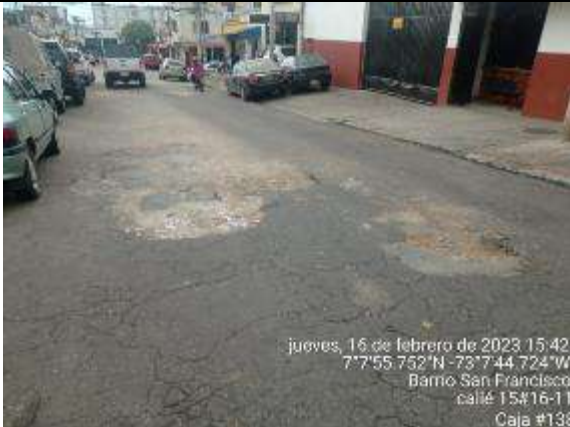
| <p>jueves, 16 de febrero de 2023 15:42<br/>7°7'55.686"N - 73°7'44.526"W<br/>Barrio San Francisco<br/>calle 15#16-11<br/>Caja #138</p> | <p>jueves, 16 de febrero de 2023 15:42<br/>7°7'55.752"N - 73°7'44.724"W<br/>Barrio San Francisco<br/>calle 15#16-11<br/>Caja #138</p> |
| <b>Descripción: Recorrido y demarcación (16 de febrero de 2023)</b> | |

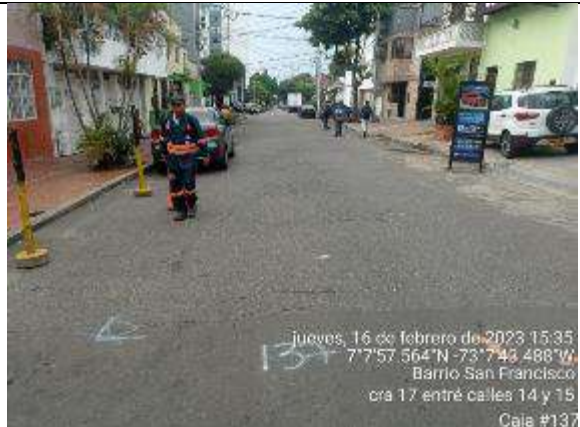
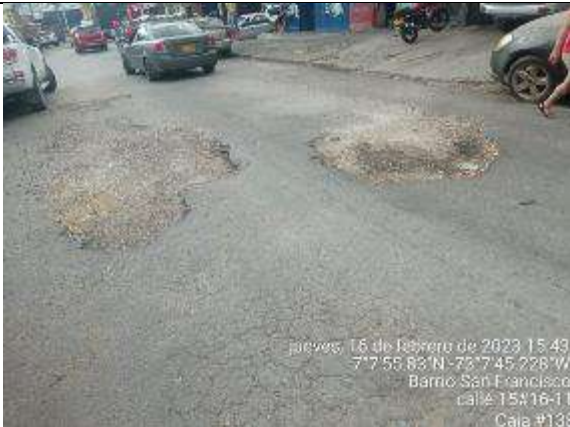
| <p>jueves, 16 de febrero de 2023 15:35<br/>7°7'57.564"N - 73°7'43.488"W<br/>Barrio San Francisco<br/>cra 17 entre calles 14 y 15<br/>Caja #137</p> | <p>jueves, 16 de febrero de 2023 15:43<br/>7°7'55.83"N - 73°7'45.228"W<br/>Barrio San Francisco<br/>calle 15#16-11<br/>Caja #138</p> |
| <b>Descripción: Recorrido y demarcación (16 de febrero de 2023)</b> | |

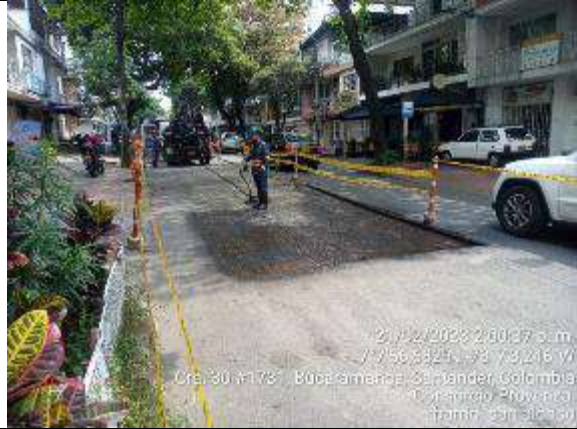
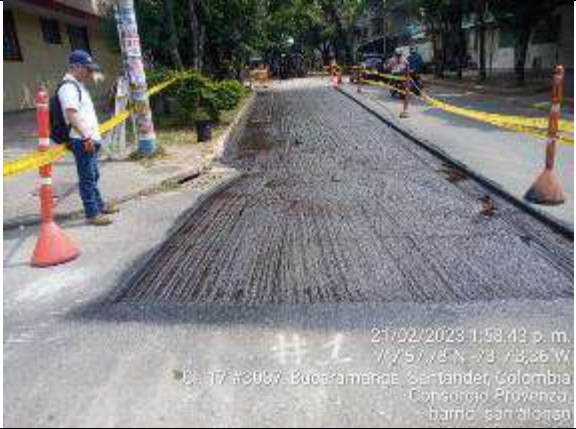
| <b>BARRIO SAN ALONSO</b> | <b>Dirección:</b> Cra 30 #17-31 y Cll 17 #30-07 |

| Descripción: Fresado y aplicación de emulsión asfáltica (21 de febrero de 2023) | |

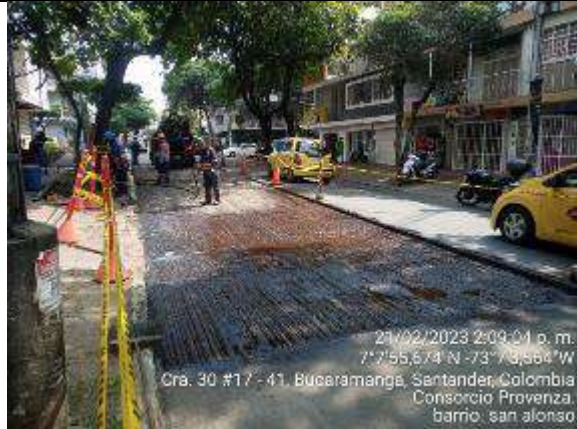
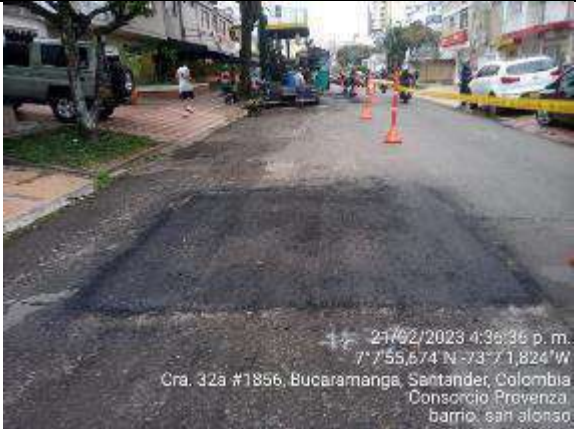
| <b>BARRIO SAN ALONSO</b> | <b>Dirección:</b> Cra 30 #17-41 y Cra 32A #18-56 |

| Descripción: Fresado y aplicación de emulsión asfáltica y aplicación de carpeta asfáltica (21 de febrero de 2023) | |

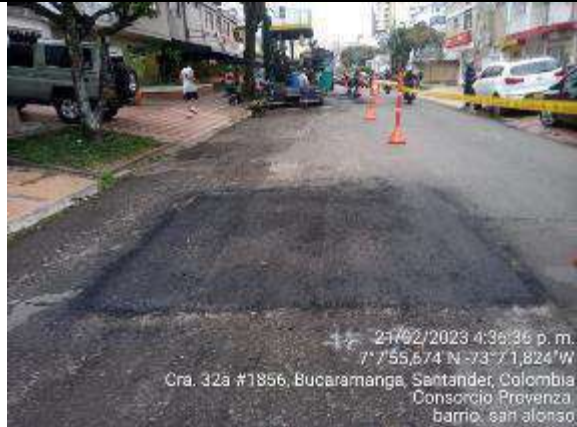
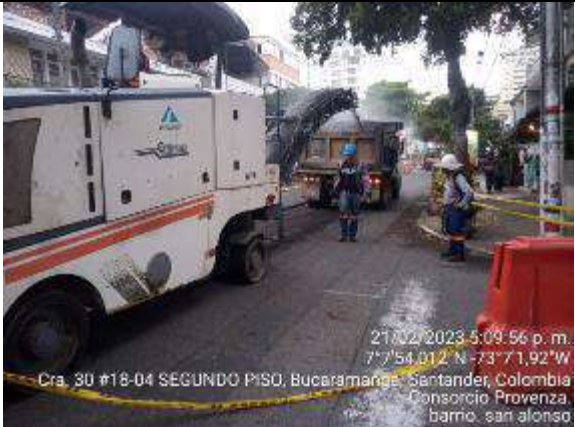
| <p>Descripción: Fresado y aplicación de carpeta asfáltica (21 de febrero de 2023)</p> | |

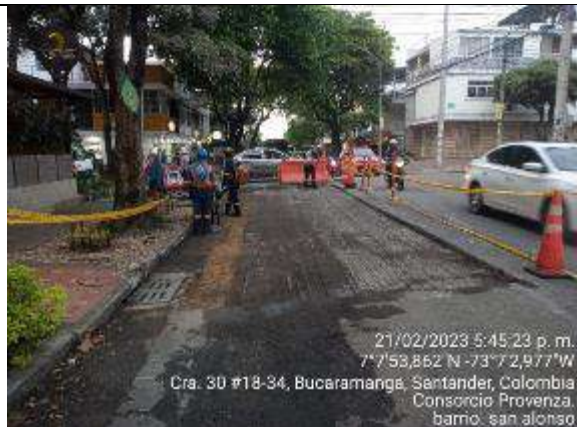
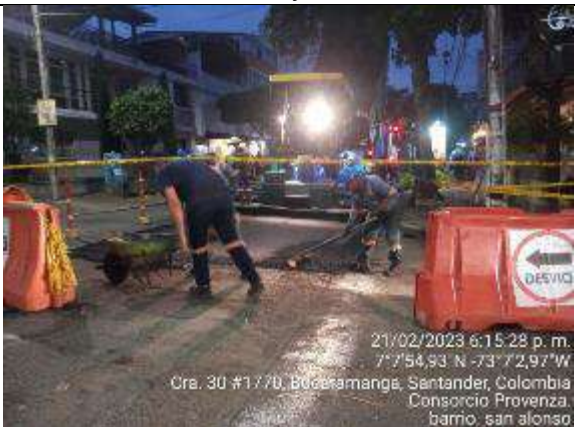
| <p>Descripción: Fresado y aplicación de carpeta asfáltica (21 de febrero de 2023)</p> | |

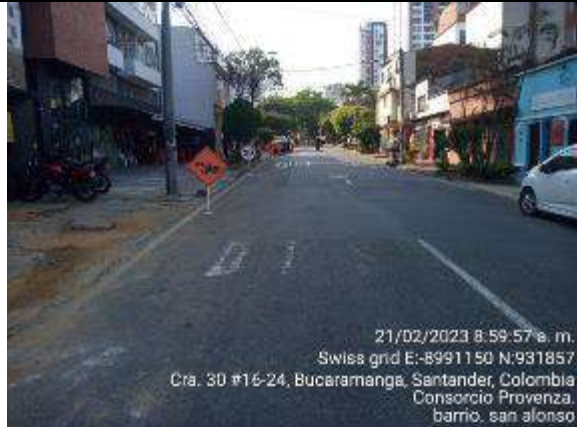
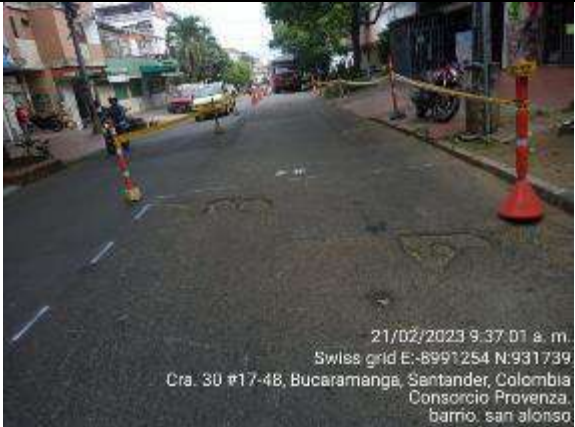
| Descripción: Señalización del PMT para inicios de trabajos (21 de febrero 2023) | |

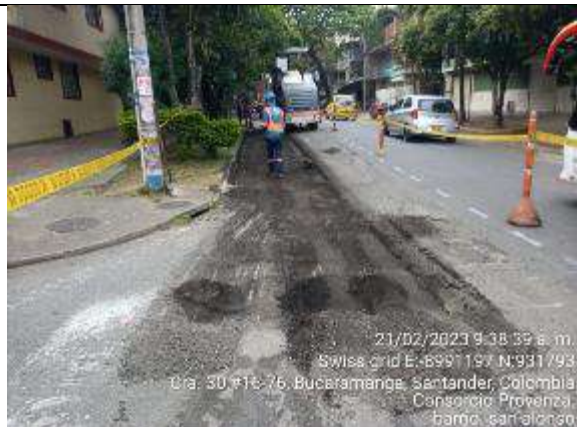
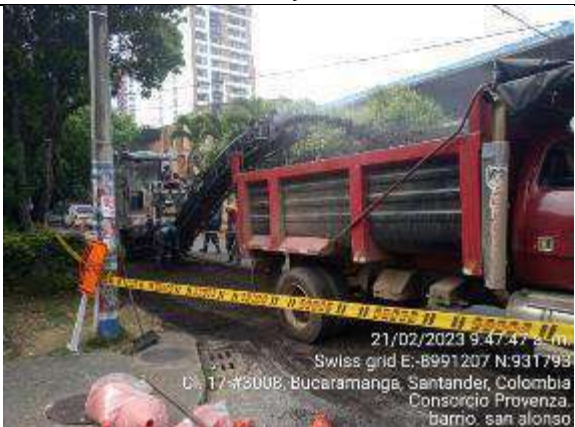
| Descripción: Fresado (21 de febrero de 2023) | |

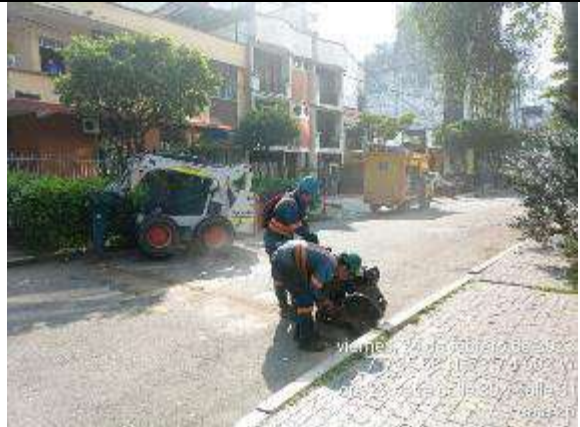
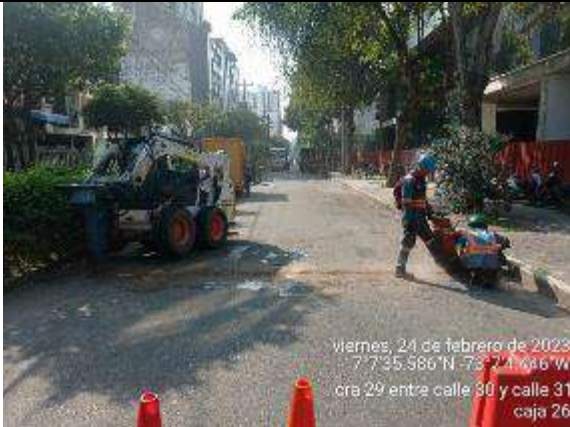
| <b>BARRIO SAN ALONSO</b> | <b>Dirección:</b> Cra 29 entre Cll 30 y 31 |

| Descripción: Corte de carpeta asfáltica existente (24 de febrero de 2023) | |

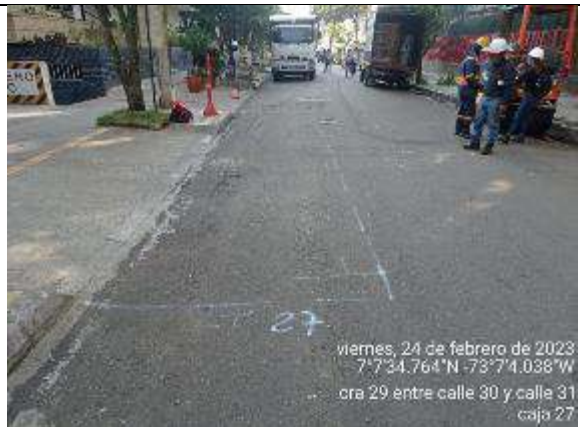
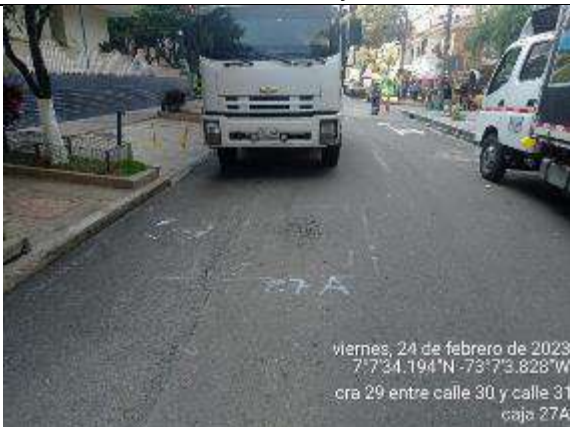
| <b>BARRIO SAN ALONSO</b> | <b>Dirección:</b> Cra 29 entre Cll 30 y 31 |

| Descripción: Recorrido y demarcación (24 de febrero de 2023) | |

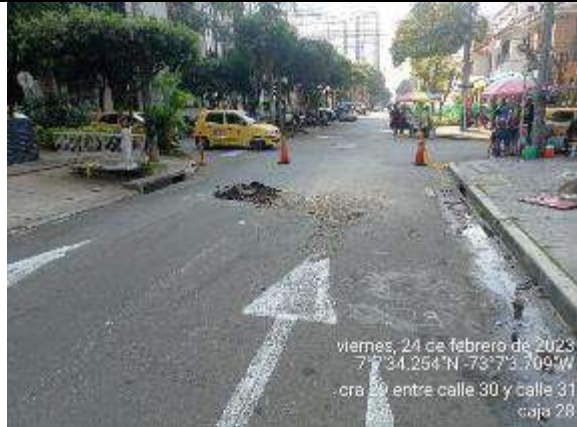
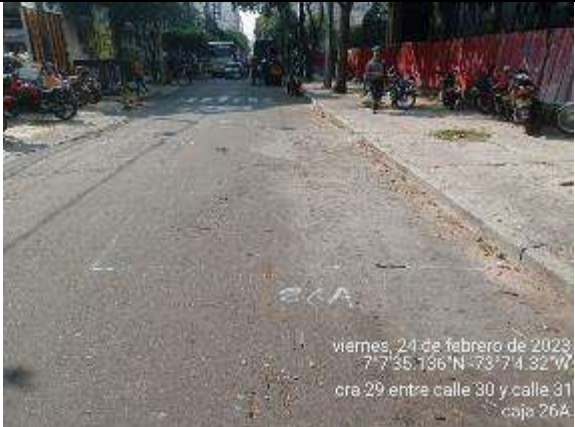
| Descripción: Recorrido y demarcación (24 de febrero de 2023) | |

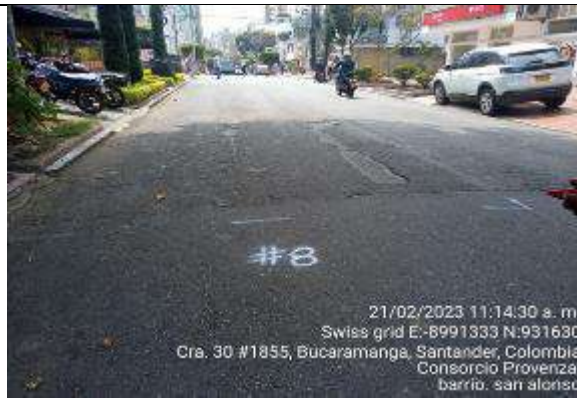
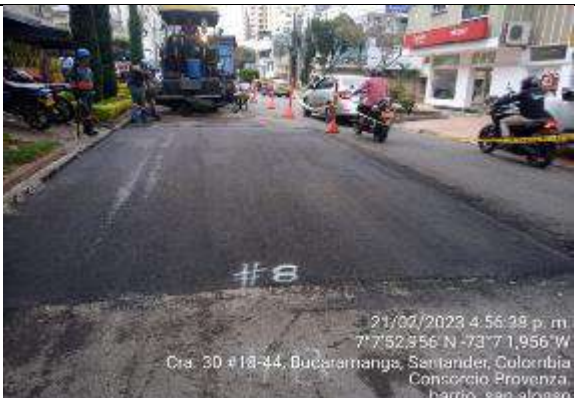
| Descripción: Antes y después de intervención caja #8 (21 de febrero de 2023) | |

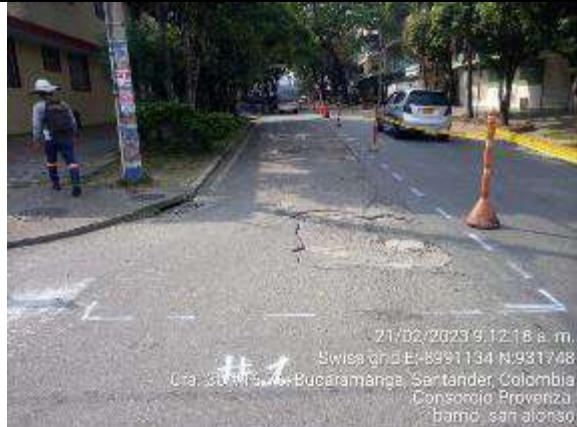
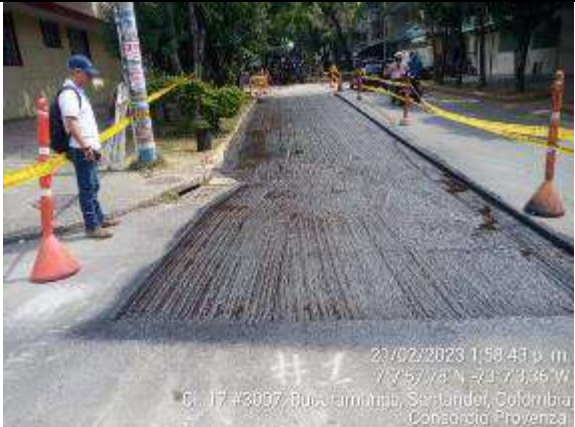
| Descripción: Antes y después de intervención caja #1 (21 de febrero de 2023) | |

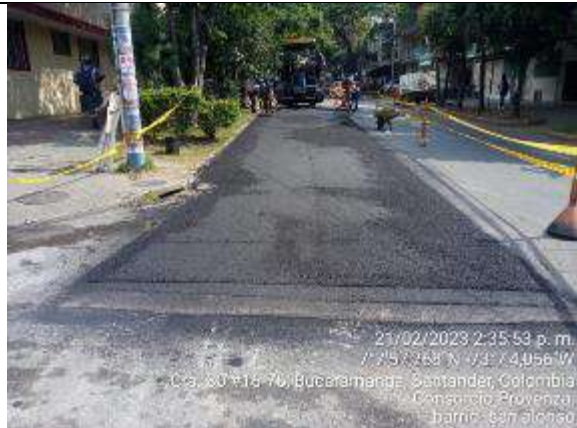
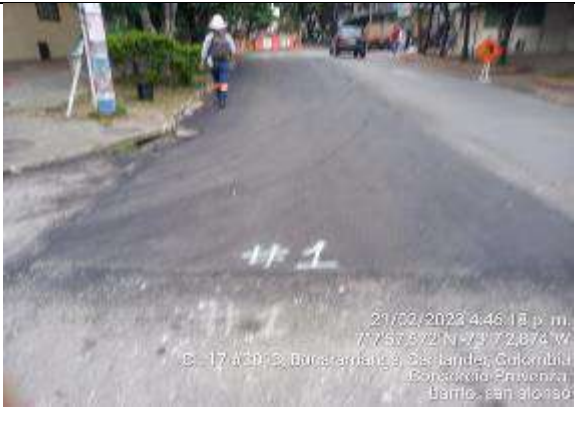
| Descripción: Antes y después de intervención caja #1 (21 de febrero de 2023) | |

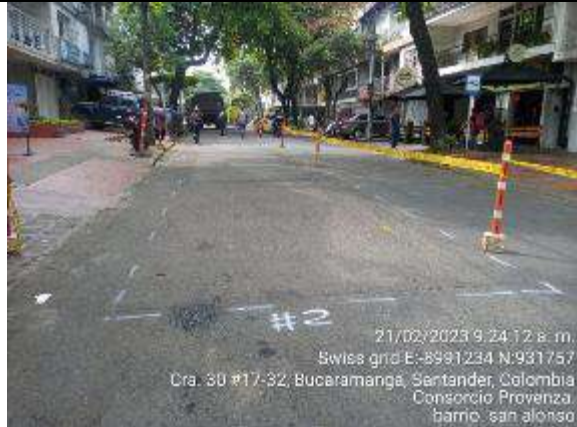
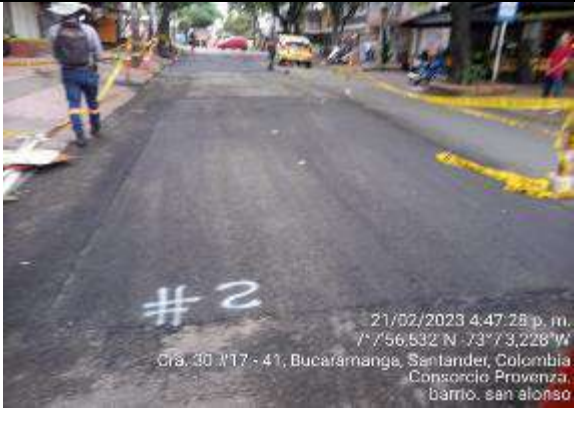
| Descripción: Antes y después de intervención caja #2 (21 de febrero de 2023) | |

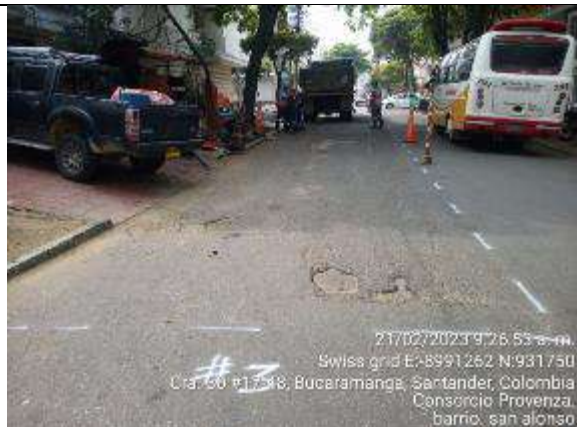
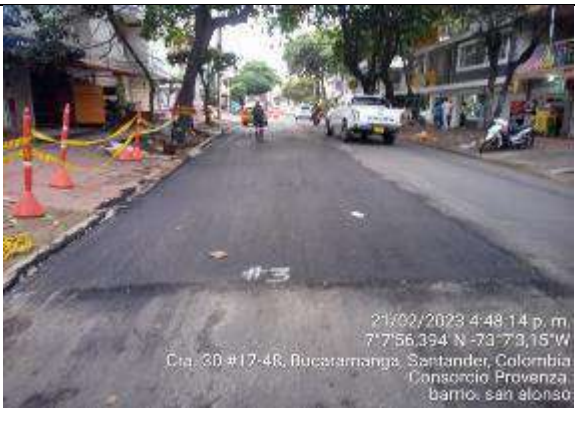
| Descripción: Antes y después de intervención caja #3 (21 de febrero de 2023) | |

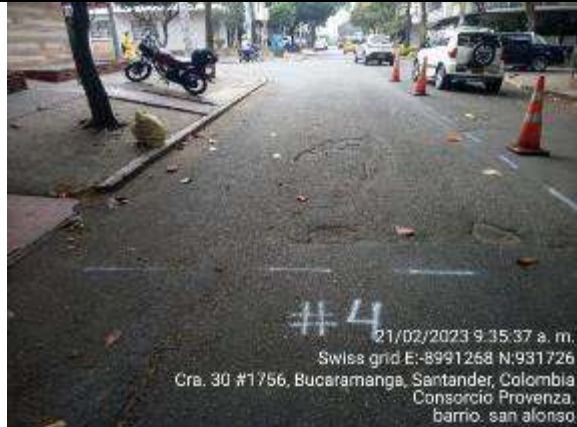
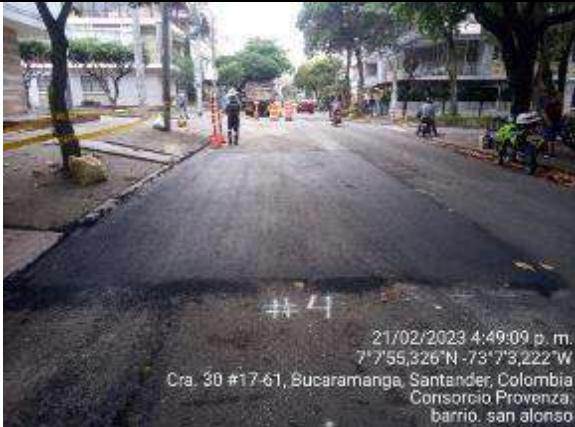
| <p>Descripción: Antes y después de intervención caja #4 (21 de febrero de 2023)</p> | |

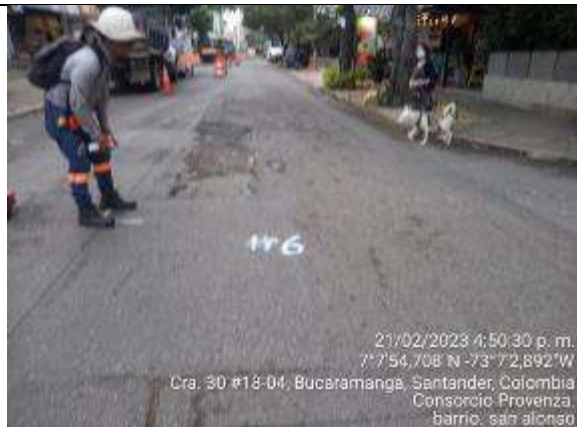
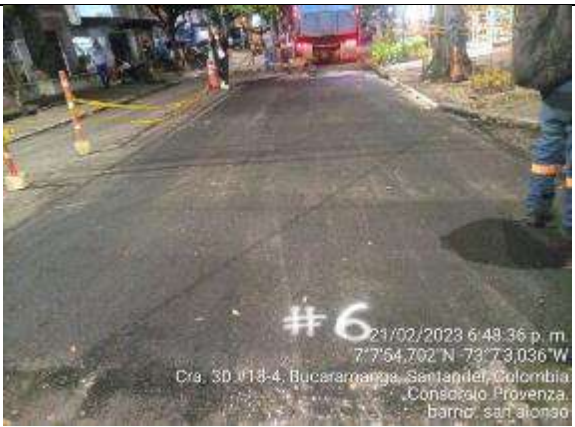
| <p>Descripción: Antes y después de intervención caja #6 (21 de febrero de 2023)</p> | |

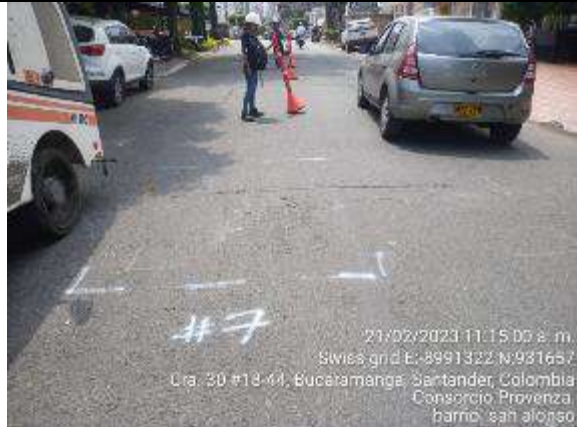
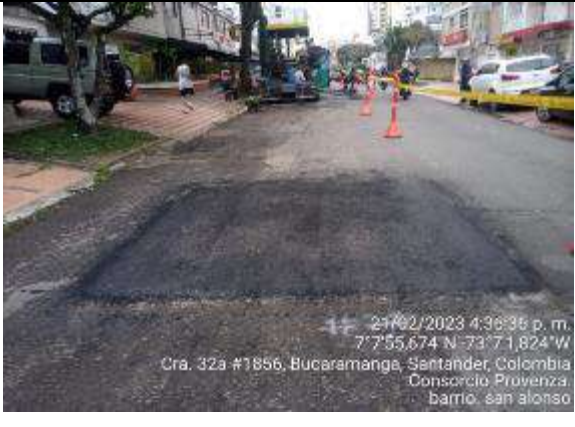
| Descripción: Antes y después de intervención caja #7 (21 de febrero de 2023) | |

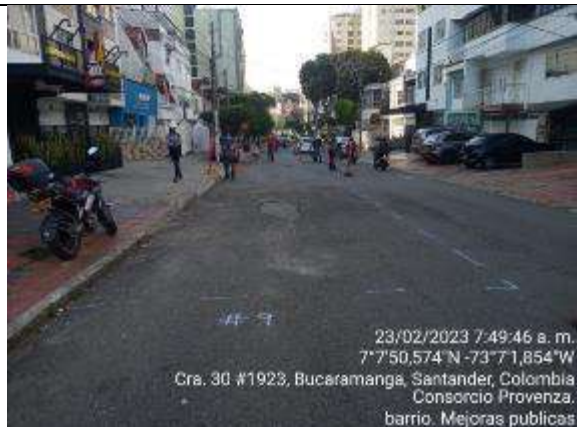
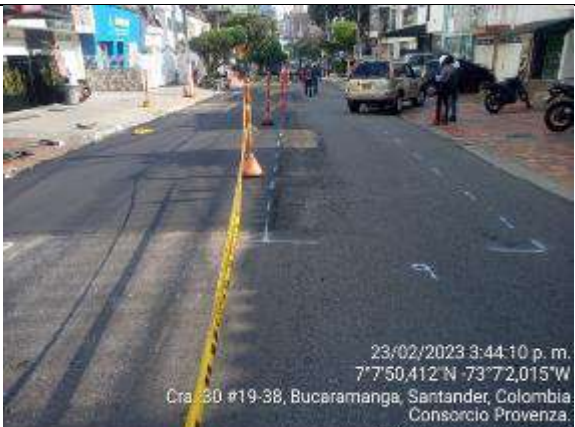
| Descripción: Antes y después de intervención caja #9 (23 de febrero de 2023) | |

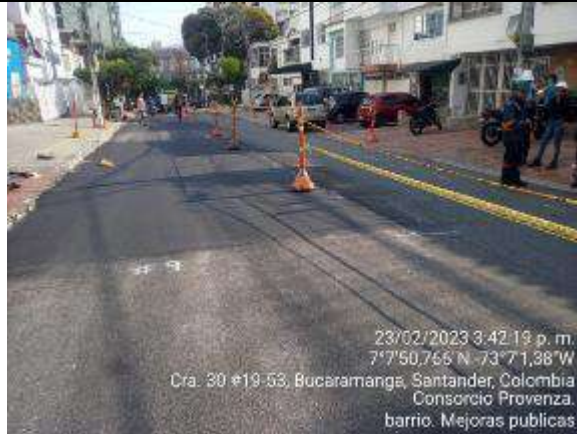
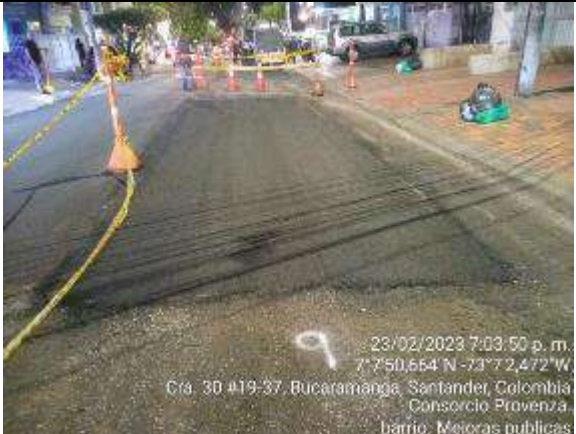
| <b>BARRIO SAN ALONSO</b> | <b>Dirección: Cra 30 #19-53</b> |

| <b>Descripción: Antes y después de intervención caja #9 (23 de febrero de 2023)</b> | |

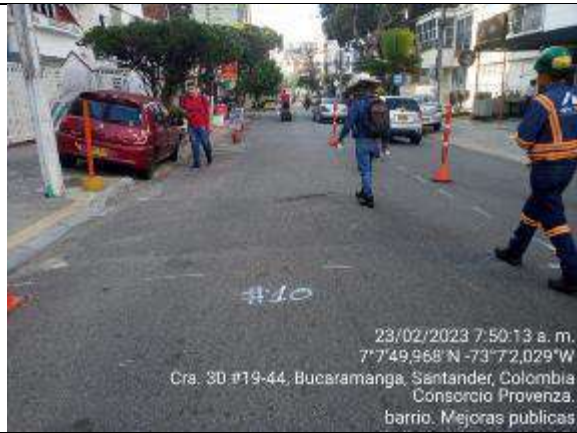
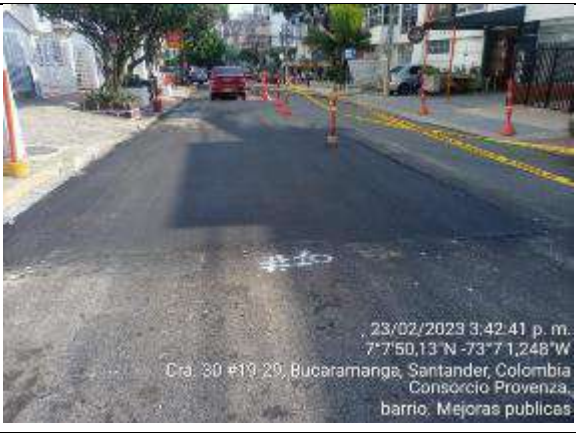
| <b>BARRIO SAN ALONSO</b> | <b>Dirección: Cra 30 #19-44</b> |

| <b>Descripción: Antes y después de intervención caja #10 (23 de febrero de 2023)</b> | |

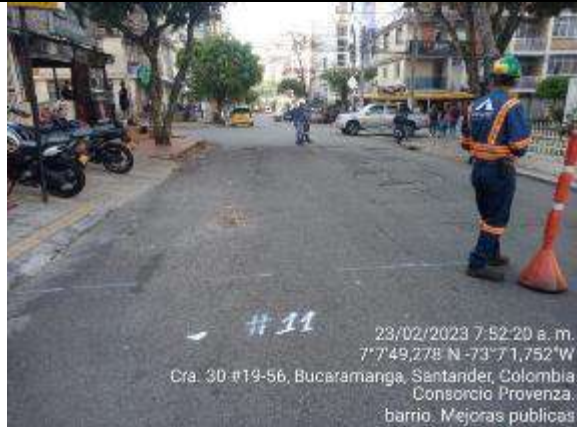
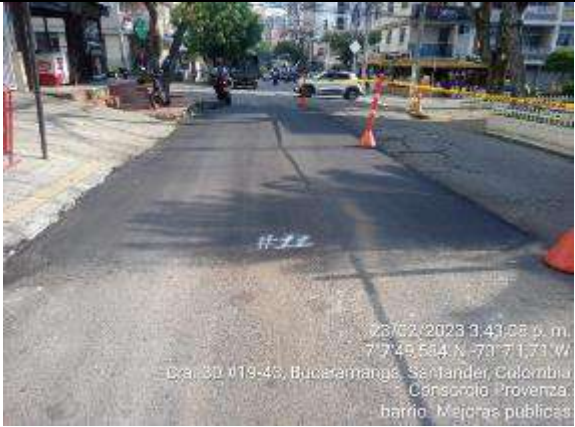
| Descripción: Antes y después de intervención caja #11 (23 de febrero de 2023) | |

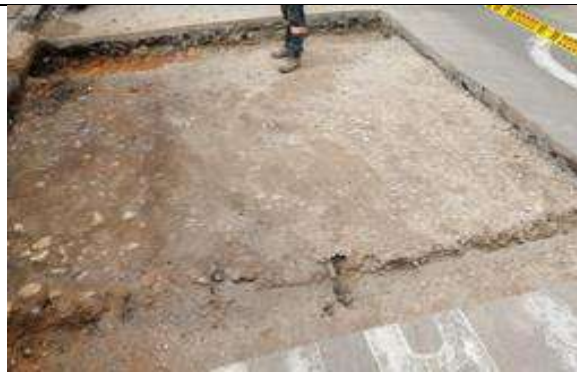
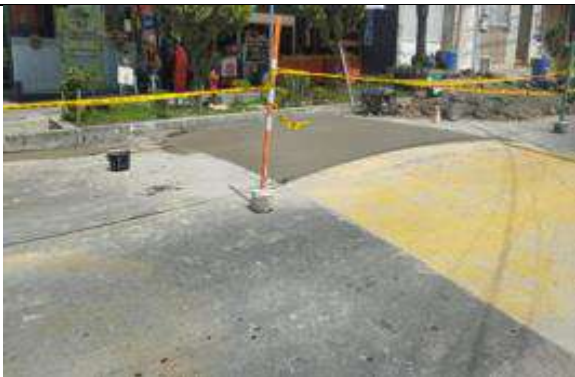
| <b>BARRIO SAN ALONSO</b> | <b>Dirección:</b> Cra 30 #19-59 |

| Descripción: Antes y después reductor de velocidad (15 de marzo de 2023) | |
