| | <b>INFORME DE SUPERVISIÓN A LA<br/>INTERVENTORIA</b> | Código: F-GDI-5000-238,37-091 |

## **INFORME DE SUPERVISION No 2**

**CONTRATO DE INTERVENTORIA  
No. 452 DE 2022**

**OBJETO: CONTRATO DE INTERVENTORIA No. 452 - 2022  
“INTERVENTORIA "MEJORAMIENTO Y MANTENIMIENTO DE LA  
RED VIAL URBANA DEL MUNICIPIO DE BUCARAMANGA,  
SANTANDER - LOTE 1”**

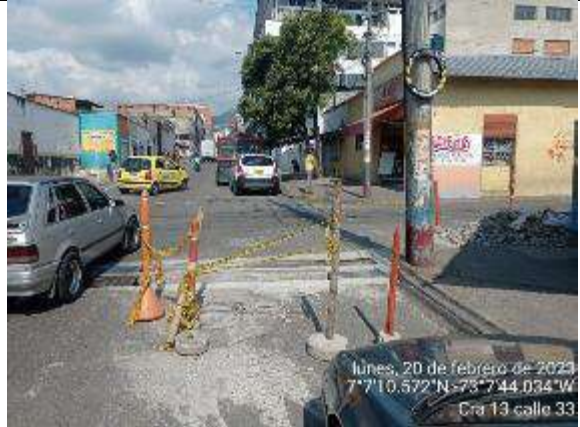
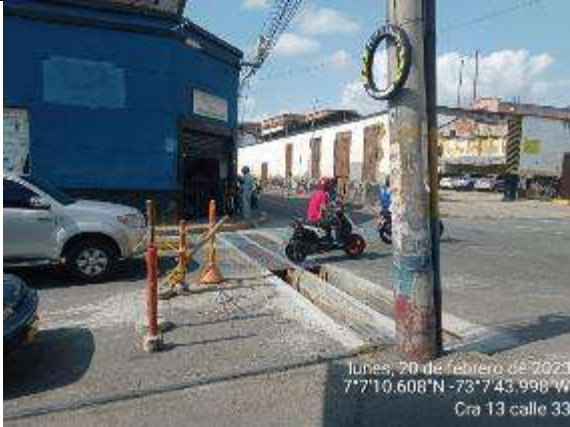
| <b>BARRIO GARCIA ROVIRA</b> | <b>Dirección:</b> Cra 13con Cll 33 |

| Descripción: Trabajos en rejillas de sumidero (20 de febrero de 2023) | |

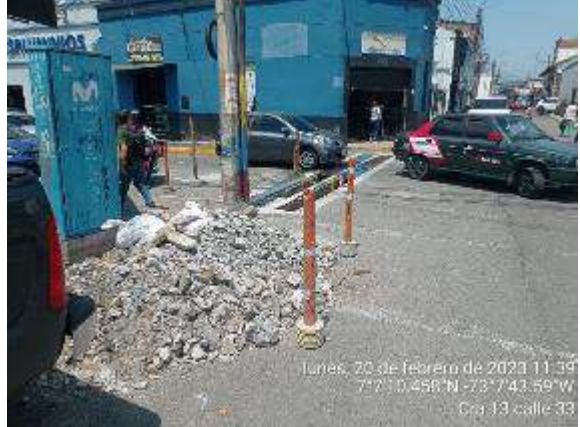
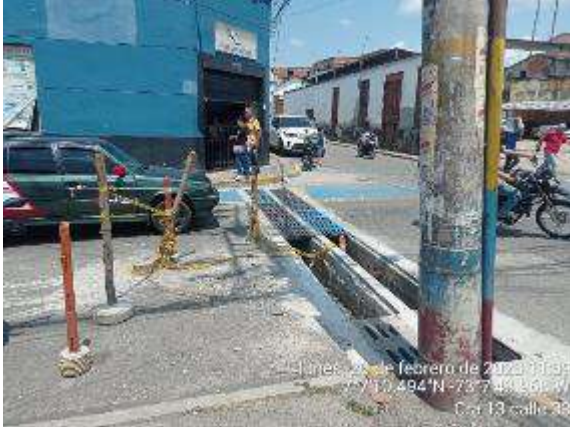
| <b>BARRIO GARCIA ROVIRA</b> | <b>Dirección:</b> Cra 13con Cll 33 |

| Descripción: Intervención sumidero (27 de febrero de 2023) | |

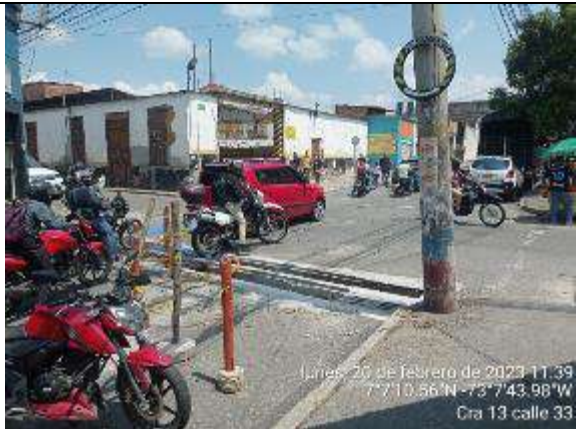
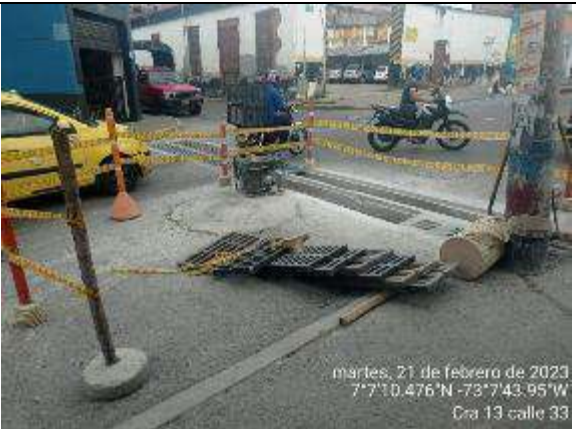
| <p>Descripción: Intervención sumidero (27 de febrero de 2023)</p> | |

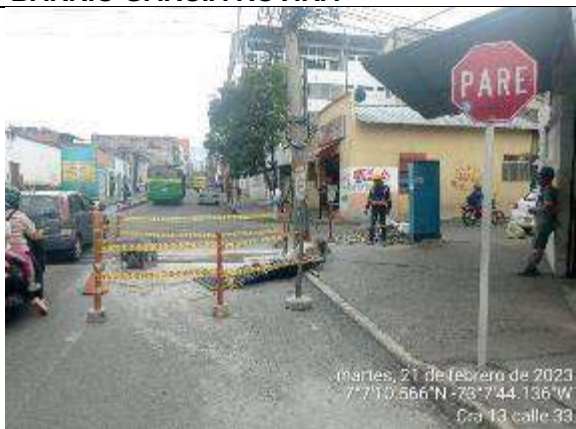
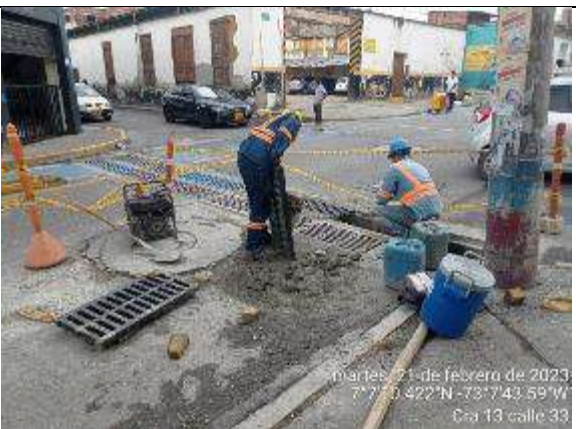
| <p>Descripción: Intervención sumidero (27 de febrero de 2023)</p> | |

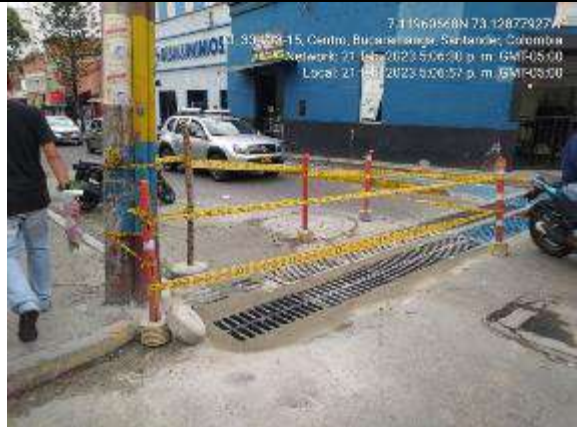
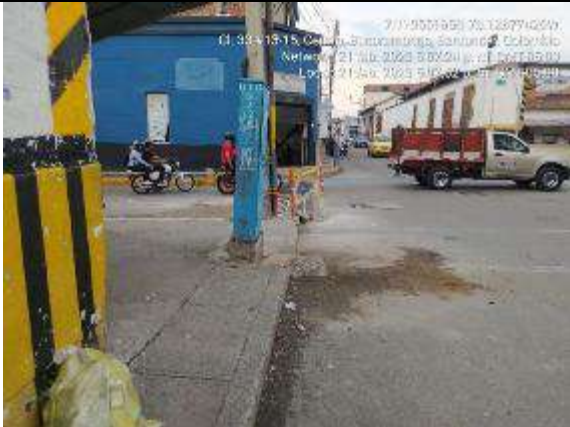
| <b>BARRIO GARCIA ROVIRA</b> | <b>Dirección:</b> Cra 13con Cll 33 |

| Descripción: Intervención sumidero (27 de febrero de 2023) | |

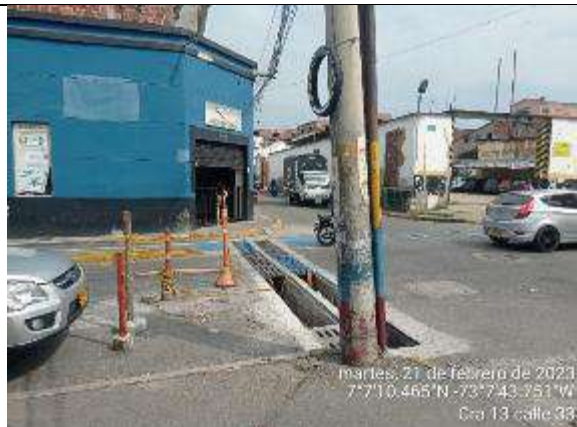
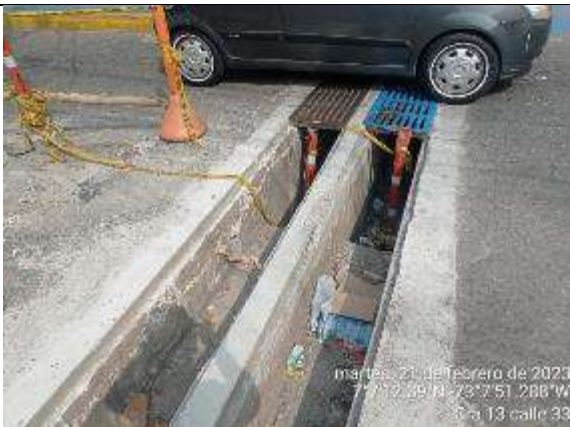
| <b>BARRIO GARCIA ROVIRA</b> | <b>Dirección:</b> Cra 13con Cll 33 |

| Descripción: Intervención sumidero (27 de febrero de 2023) | |

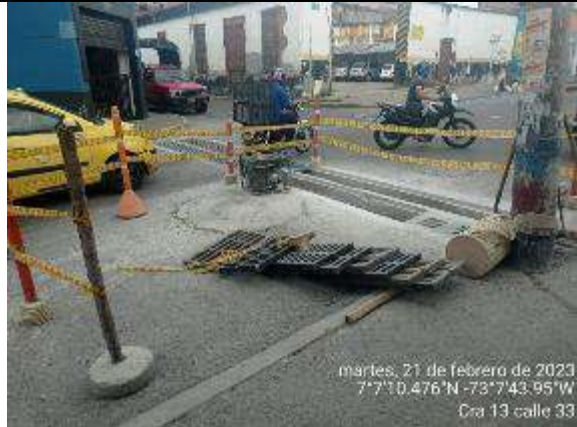
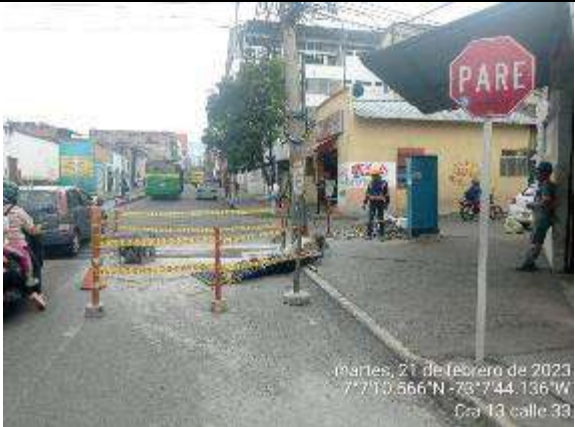
| <b>Descripción:</b> Intervención sumidero (27 de febrero de 2023) | |

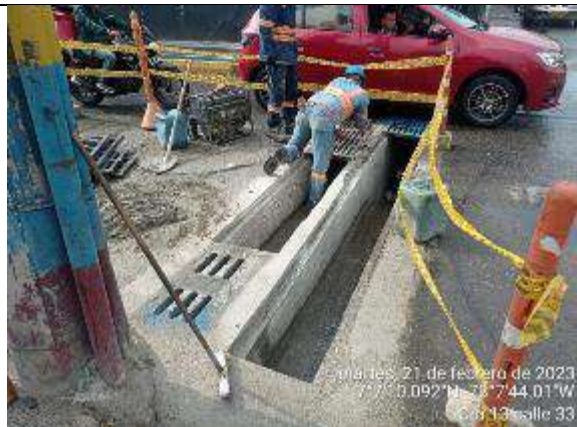
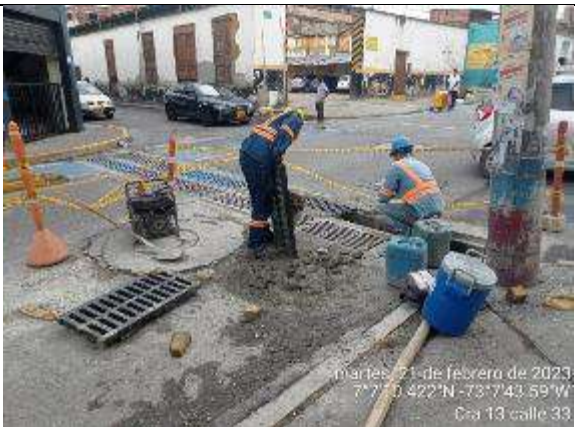
| <b>Descripción:</b> Intervención sumidero (27 de febrero de 2023) | |

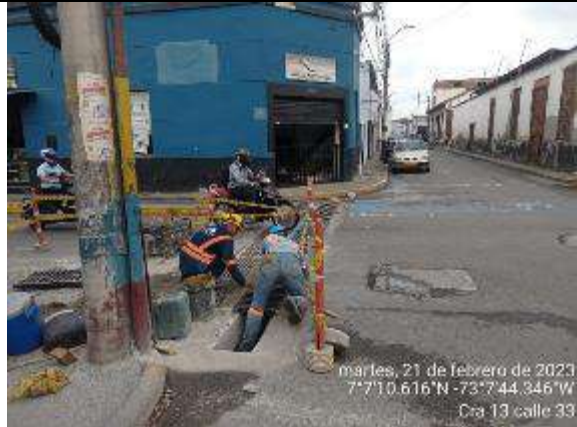
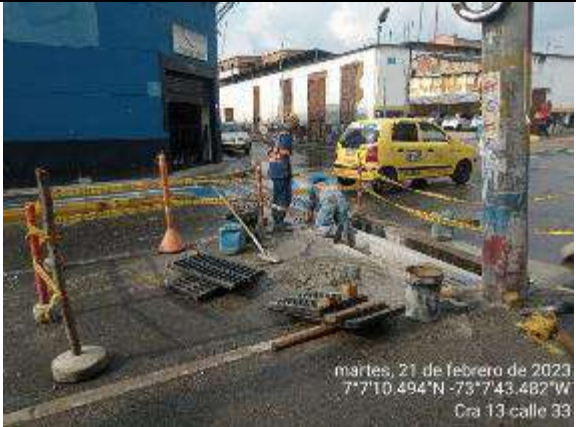
| <p><b>BARRIO GARCIA ROVIRA</b></p> | <p><b>Dirección:</b> Cra 13con Cll 33</p> |

| <p>Descripción: Intervención sumidero (27 de febrero de 2023)</p> | |

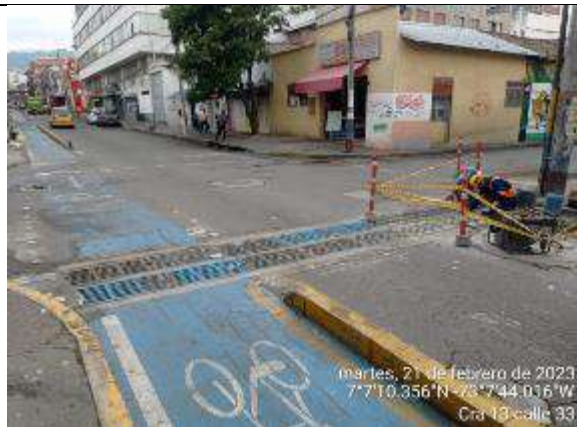
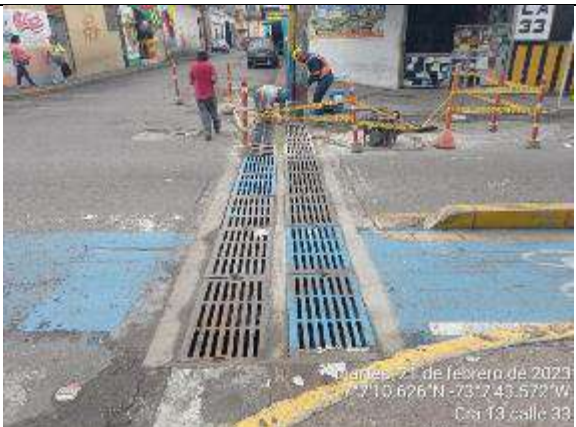
| <p><b>BARRIO GARCIA ROVIRA</b></p> | <p><b>Dirección:</b> Cra 13con Cll 33</p> |

| <p>Descripción: Intervención sumidero (27 de febrero de 2023)</p> | |

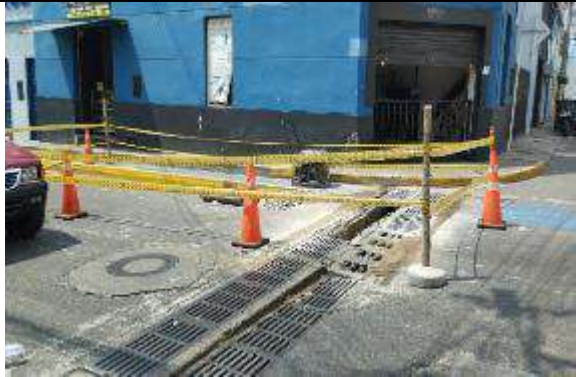
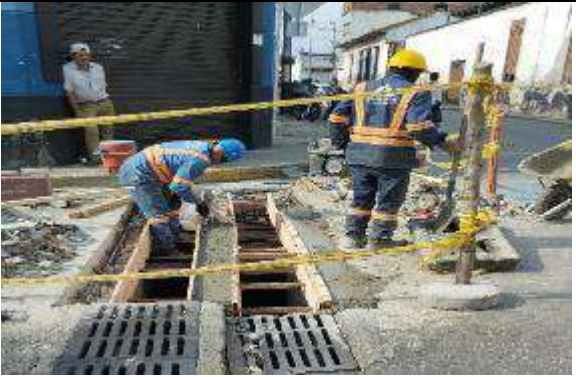
| <b>BARRIO GARCIA ROVIRA</b> | <b>Dirección:</b> Cra 13con Cll 33 |

| Descripción: Intervención sumidero (27 de febrero de 2023) | |

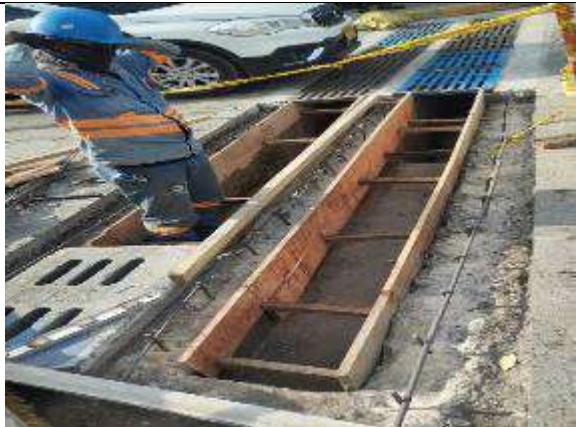
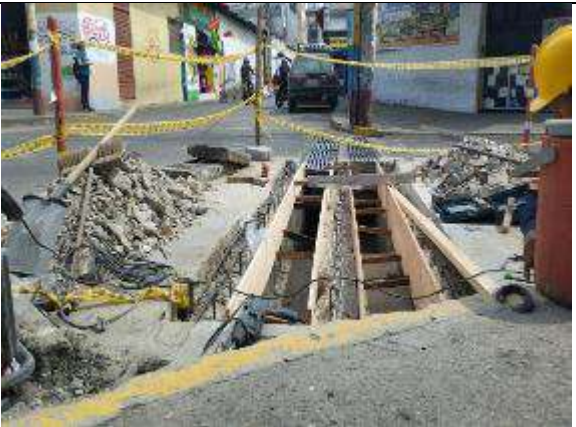
| <b>BARRIO GARCIA ROVIRA</b> | <b>Dirección:</b> Cra 13con Cll 33 |

| Descripción: Intervención sumidero (27 de febrero de 2023) | |

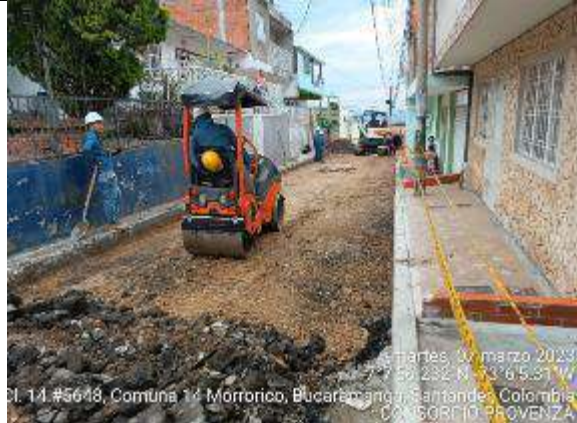
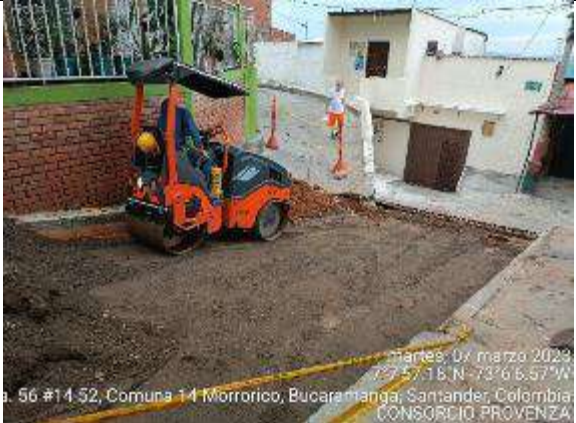
| Descripción: Remoción de carpeta asfáltica existente (07 de marzo de 2023) | |

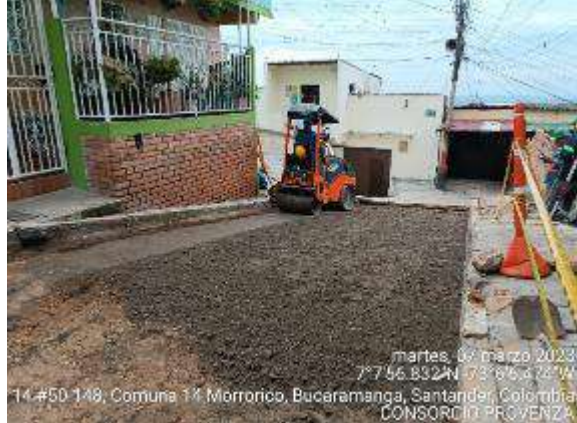
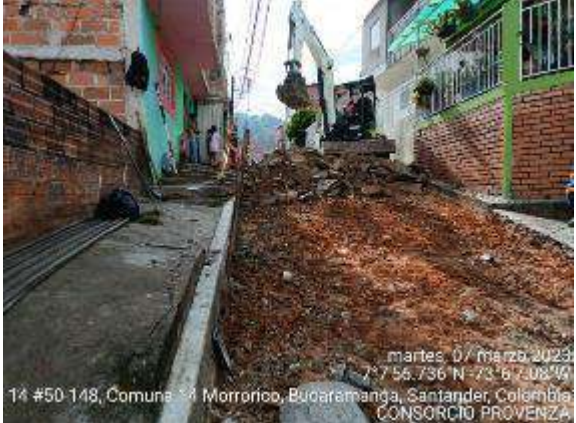
| Descripción: Remoción de carpeta asfáltica existente (07 de marzo de 2023) | |

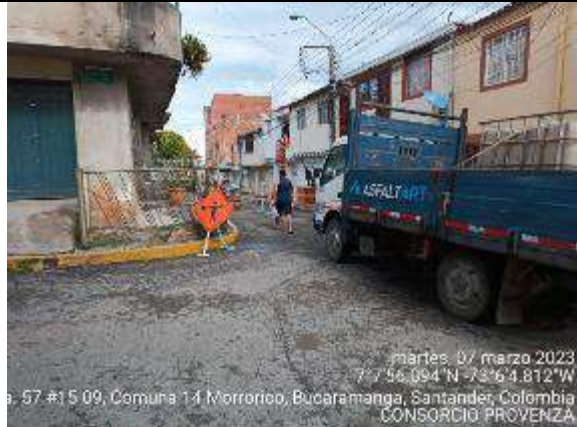
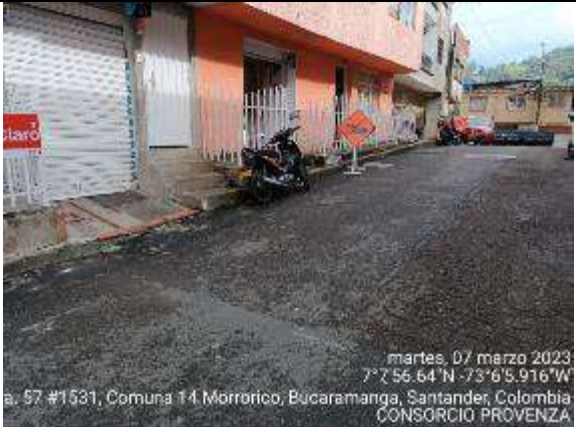
| Descripción: Colocación de señalización (07de marzo de 2023) | |

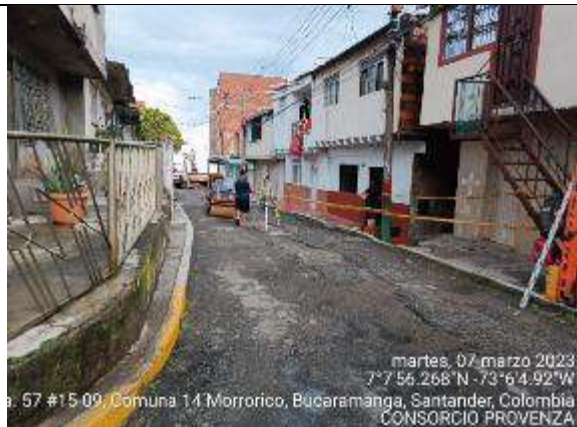
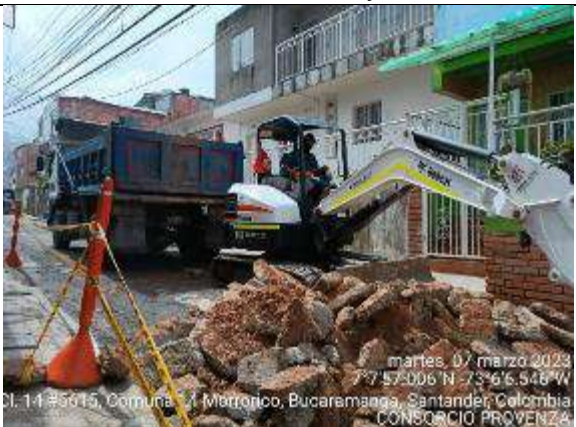
| Descripción: levantamiento topográfico y remoción de carpeta asfáltica (07 de marzo de 2023) | |

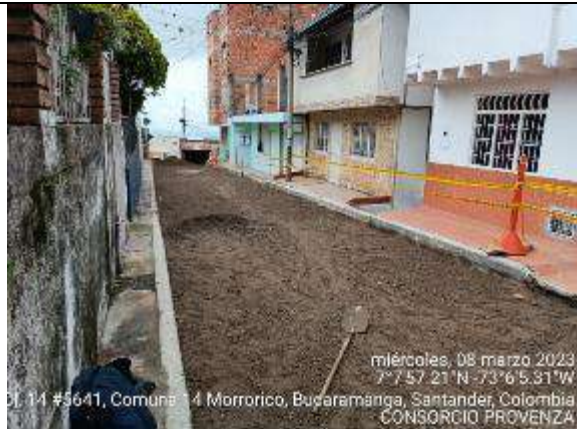
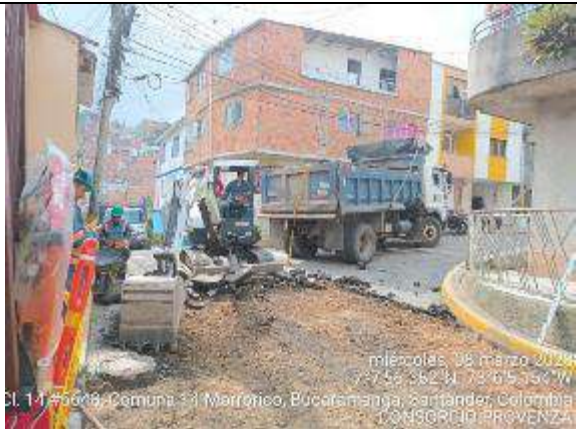
| <p><b>BARRIO BUENOS AIRES</b></p> | <p><b>Dirección:</b> Calle 15 entre Cra 56 y 57</p> |

| <p>Descripción: Recolección de escombros (08 de marzo de 2023)</p> | |

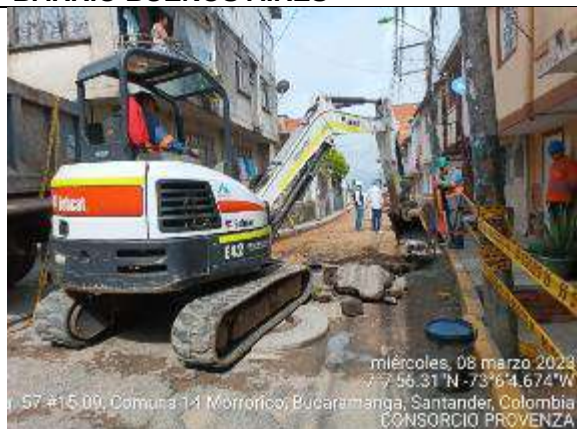
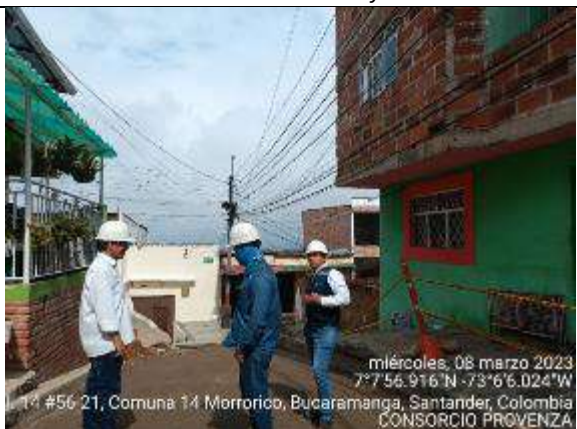
| <p><b>BARRIO BUENOS AIRES</b></p> | <p><b>Dirección:</b> Calle 15 entre Cra 56 y 57</p> |

| <p>Descripción: Remoción de carpeta asfáltica (08 de marzo de 2023)</p> | |

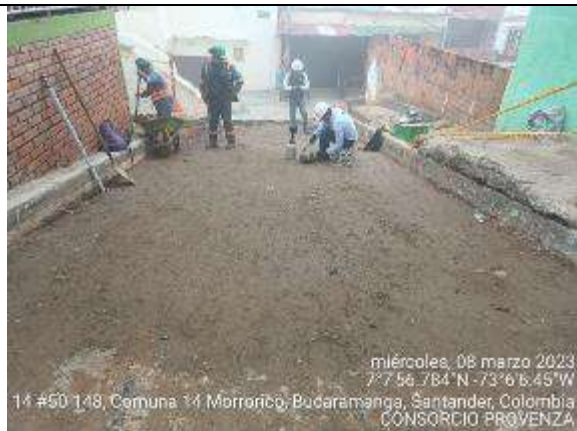
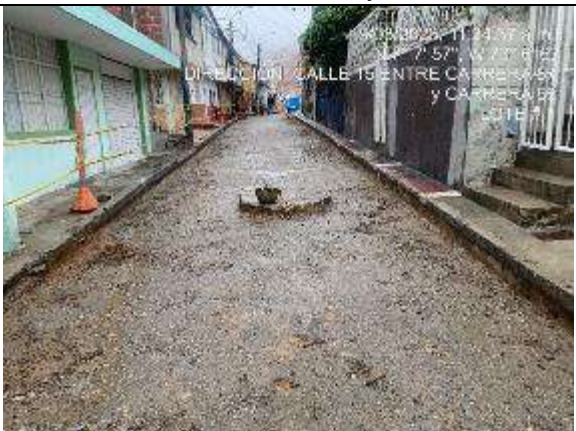
| <p>Descripción: Compactación de subbase (09 de marzo de 2023)</p> | |

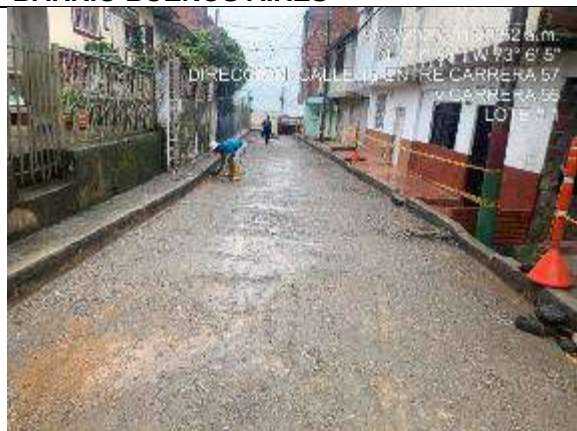
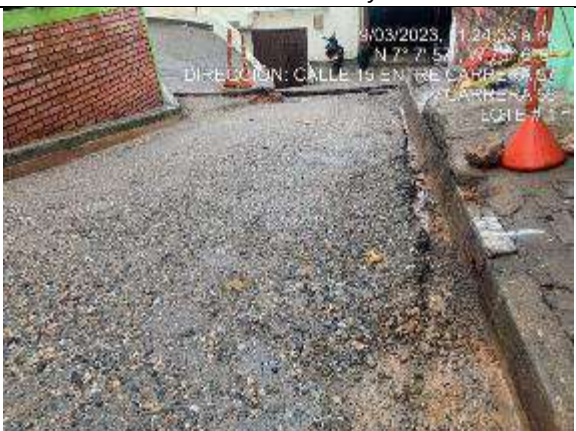
| <p>Descripción: Compactación de subbase (09 de marzo de 2023)</p> | |

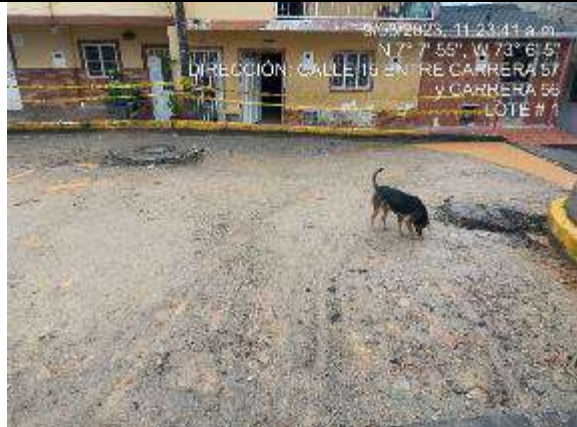
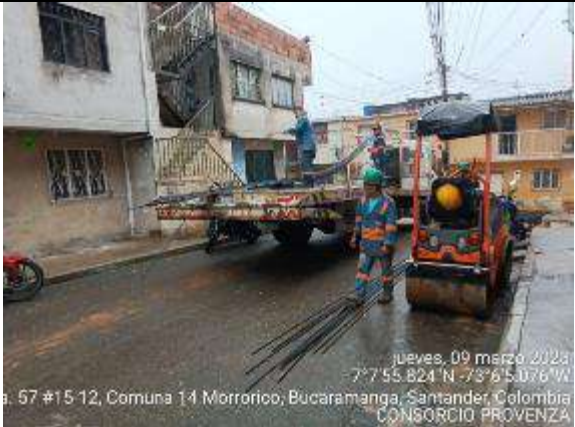
| Descripción: Llegada de acero para su instalación (09 de marzo de 2023) | |

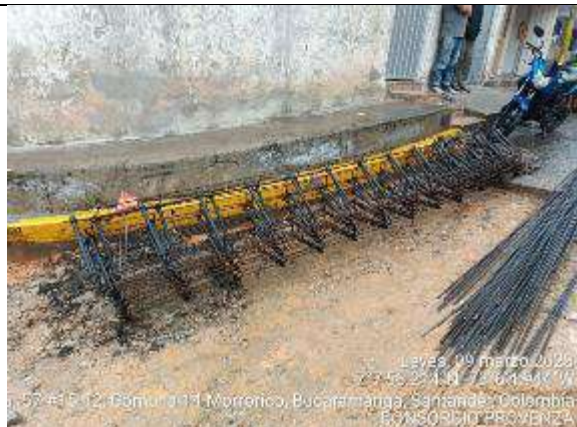
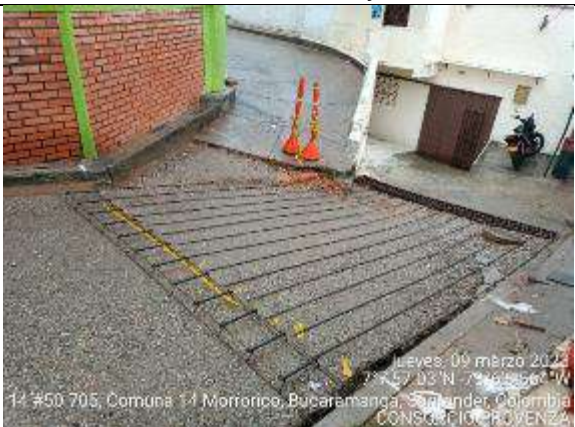
| Descripción: Instalación de acero de refuerzo y transferencia (09 de marzo de 2023) | |

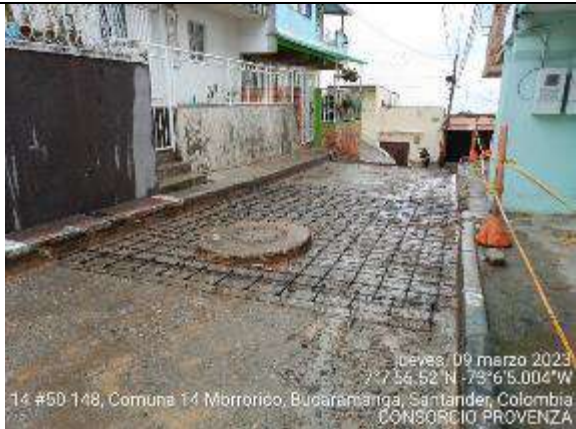
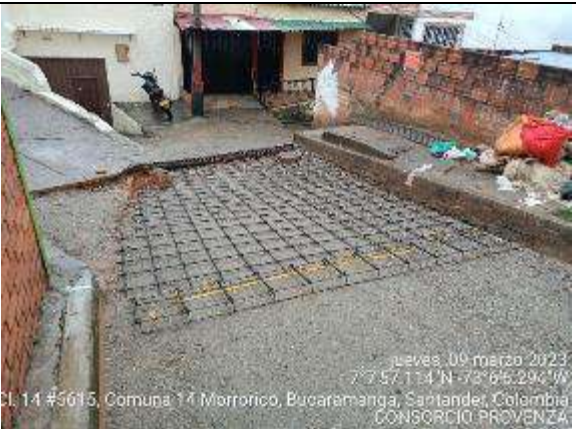
| Descripción: Instalación de acero de refuerzo y transferencia (09 de marzo 2023) | |

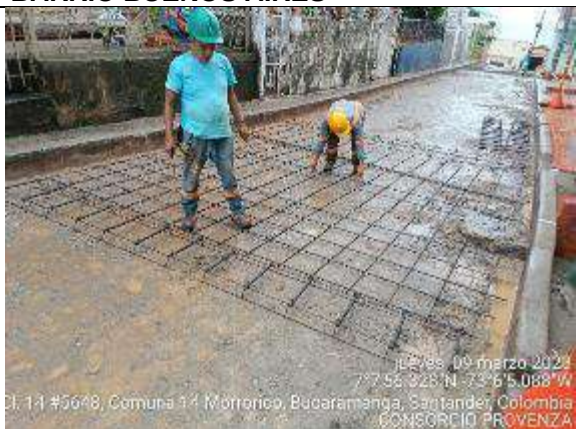
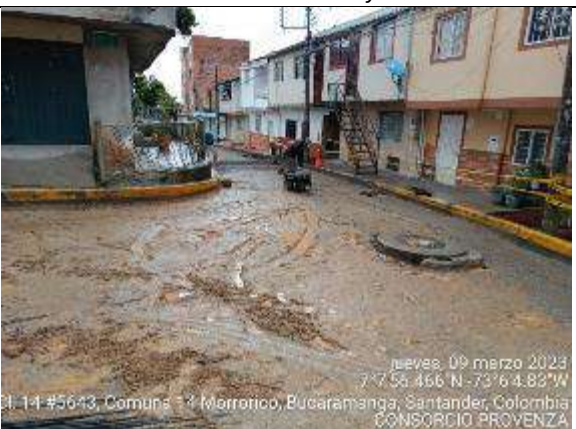
| Descripción: Instalación de acero de refuerzo y transferencia (09 de marzo 2023) | |

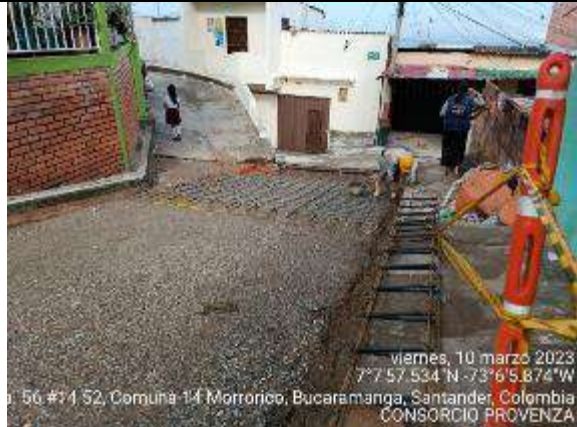
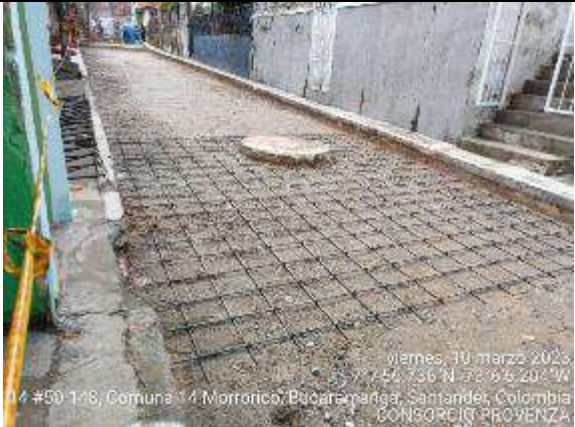
| <p><b>Descripción:</b> Instalación de acero de refuerzo y transferencia (10 de marzo 2023)</p> | |

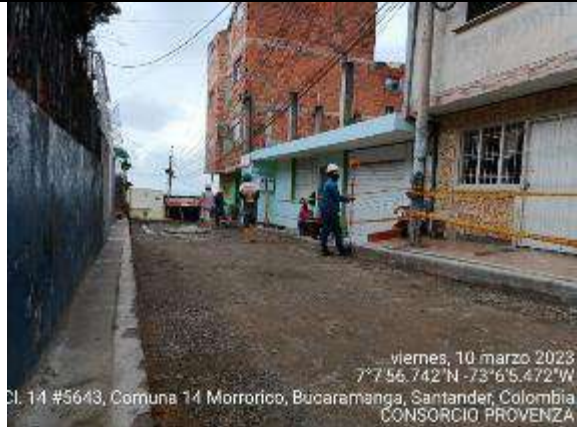
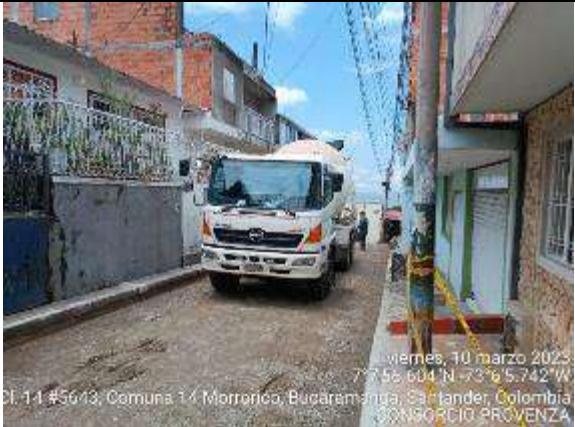
| Descripción: Inicio de vaciado de concreto (10 de marzo de 2023) | |

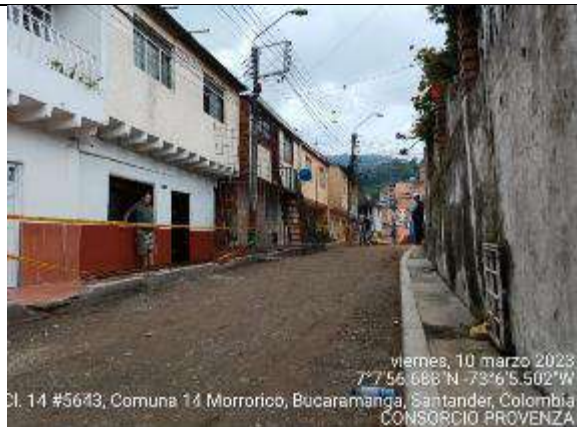
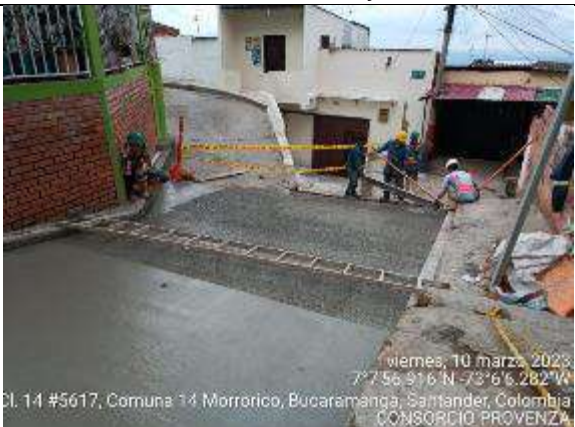
| Descripción: Inicio de vaciado de concreto (10 de marzo de 2023) | |

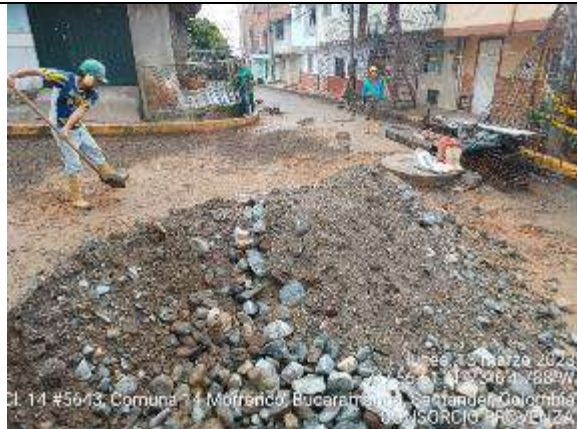
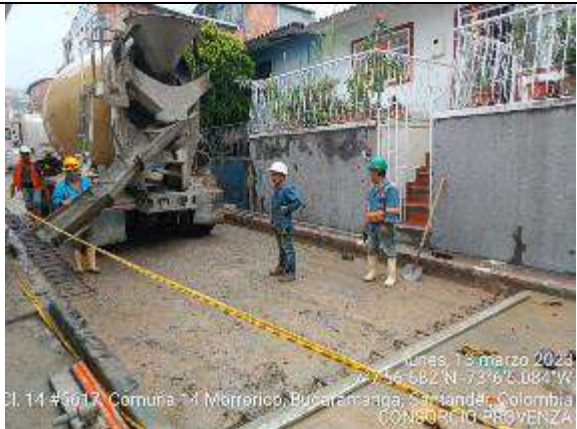
| <p>Descripción: Vaciado de concreto (13 de marzo de 2023)</p> | |

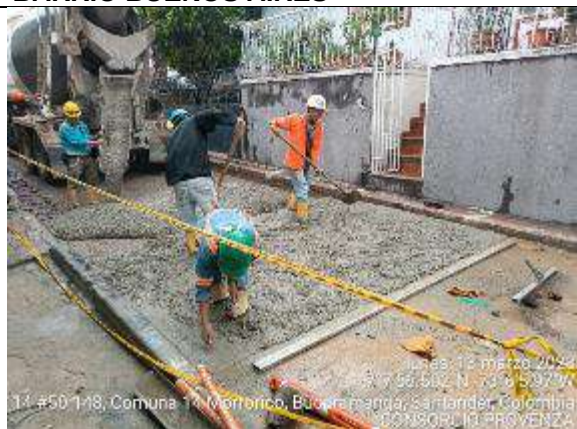
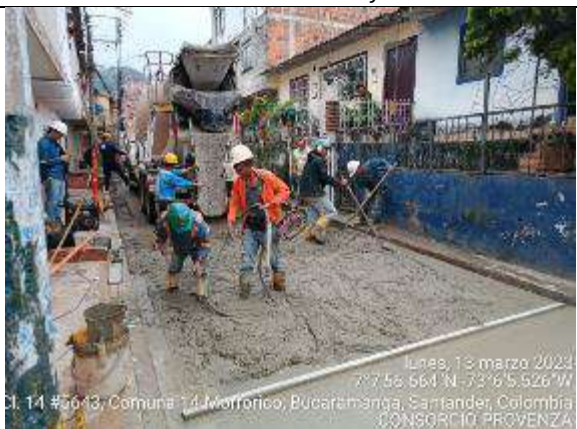
| <p>Descripción: Vaciado de concreto (13 de marzo de 2023)</p> | |

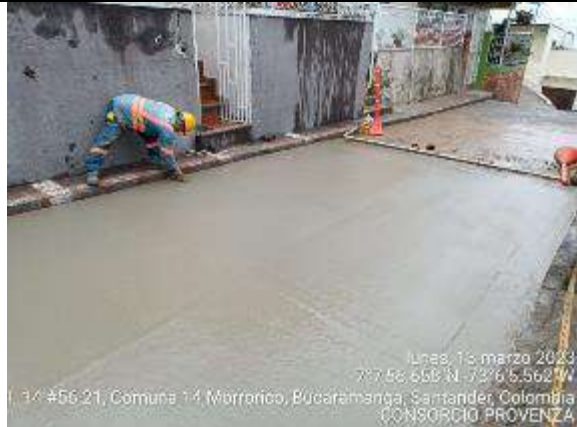
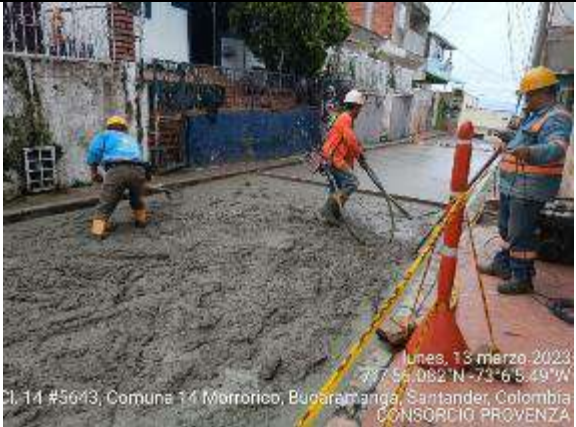
| <p>Descripción: Vaciado de concreto (13 de marzo de 2023)</p> | |

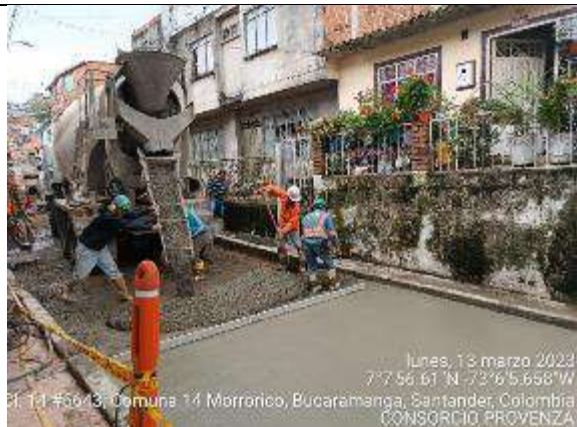
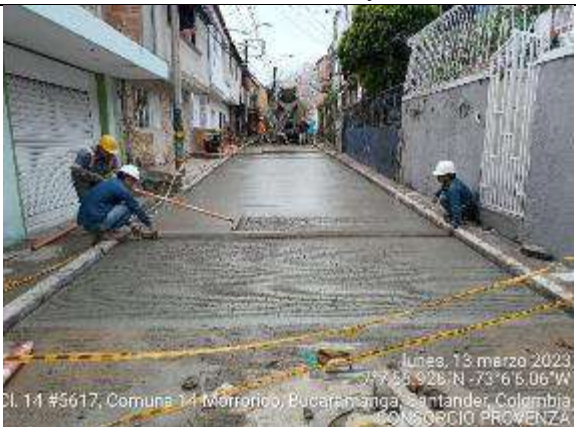
| <p>Descripción: Vaciado de concreto y macro texturizado (13 de marzo de 2023)</p> | |

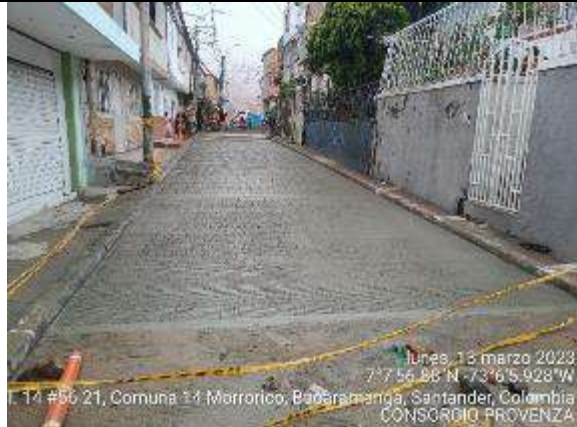
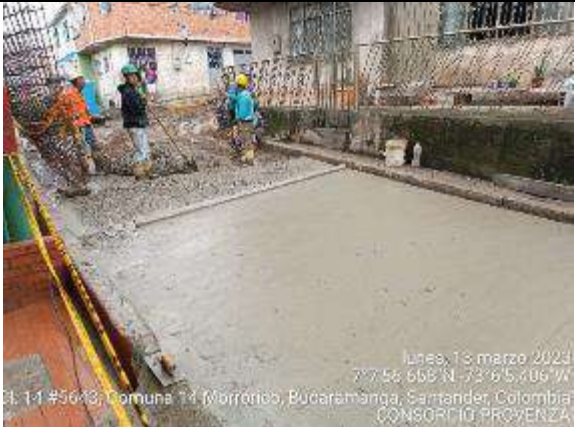
| Descripción: Vaciado de concreto y macro texturizado (13 de marzo de 2023) | |

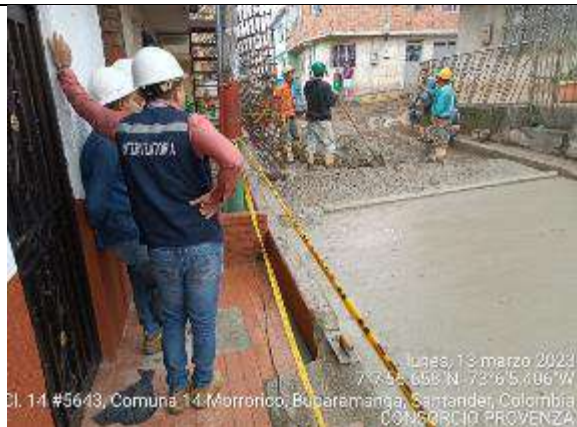
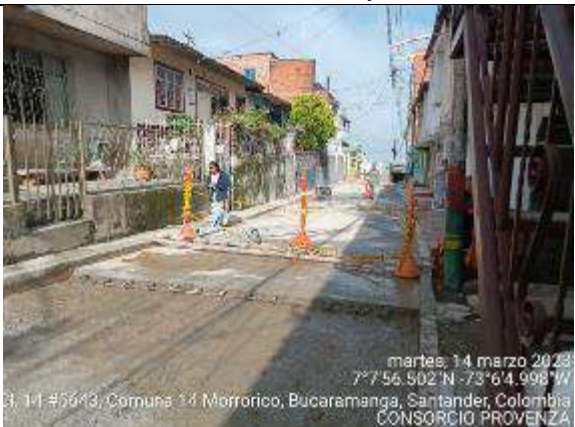
| Descripción: Vaciado de concreto y macro texturizado (14 de marzo de 2023) | |

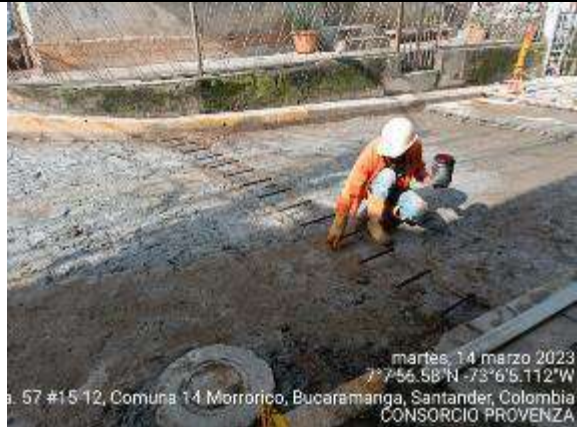
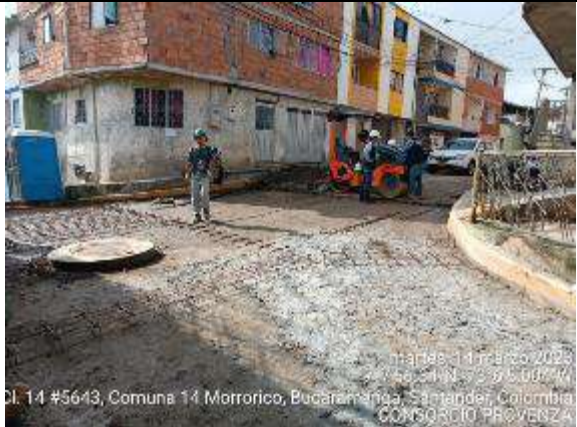
| Descripción: Instalación de acero de refuerzo y transferencia (14 de marzo de 2023) | |

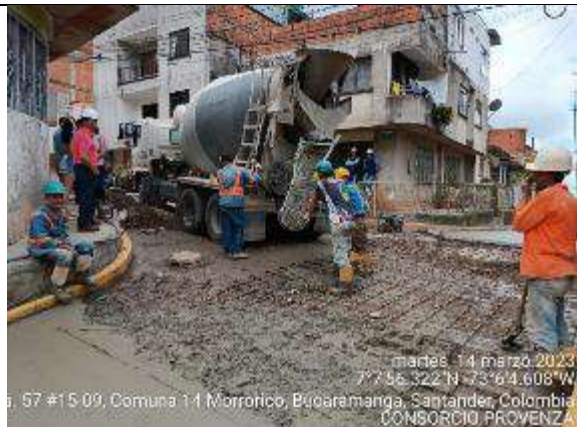
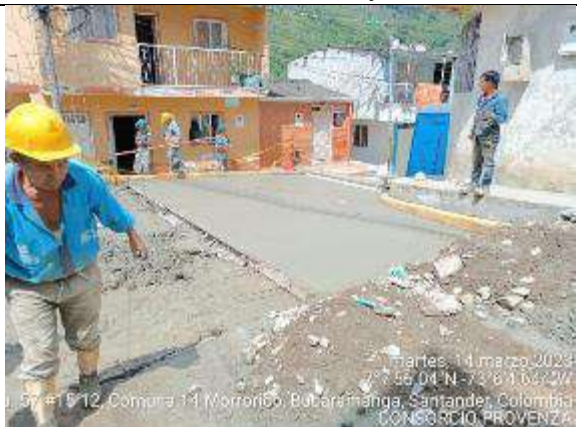
| Descripción: Vaciado de concreto (14 de marzo de 2023) | |

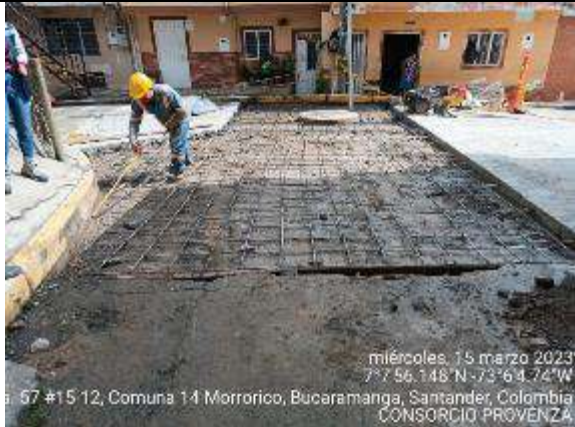
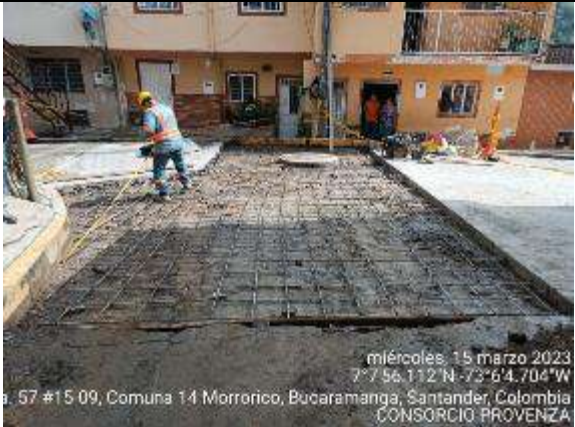
| Descripción: Instalación de acero de refuerzo y transferencia (15 de marzo de 2023) | |

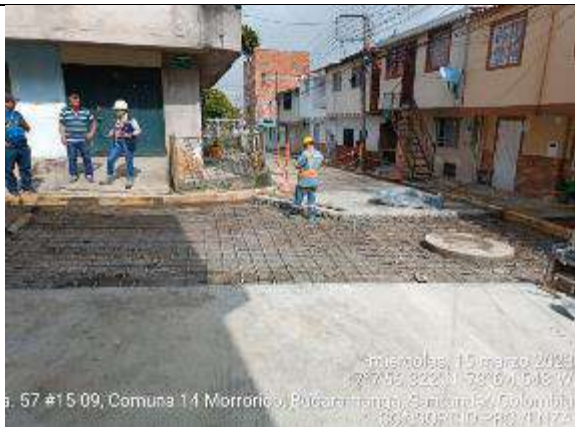
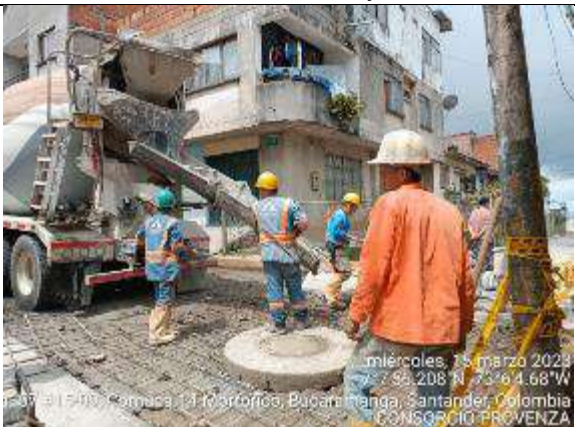
| Descripción: Inicio de vaciado de concreto (15 de marzo de 2023) | |

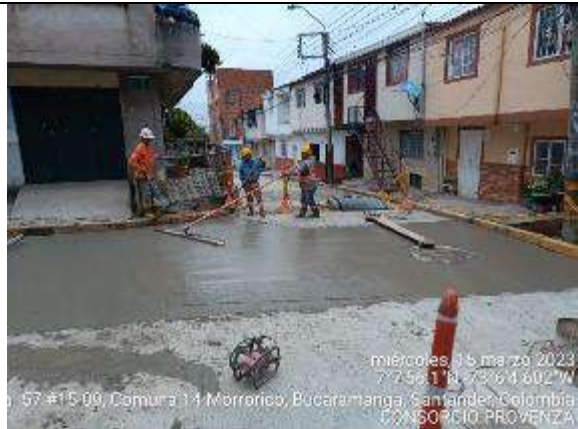
| <b>BARRIO BUENOS AIRES</b> | <b>Dirección:</b> Calle 15 entre Cra 56 y 57 |

| Descripción: vaciado de concreto (15 de marzo de 2023) | |

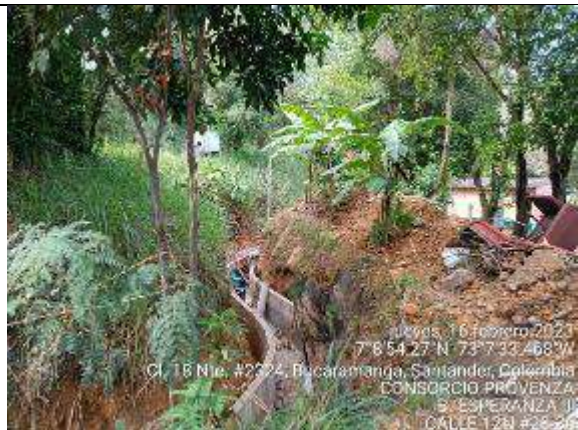
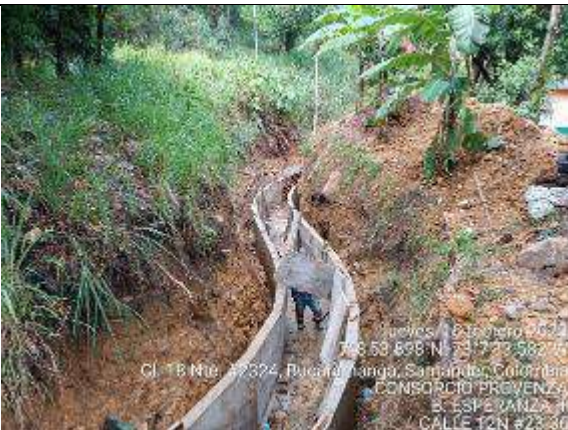
| <b>BARRIO ESPERANZA III</b> | <b>Dirección:</b> Calle 12 con Cra 23 |

| Descripción: Inspección del canal de escorrentía (25 de febrero de 2023) | |

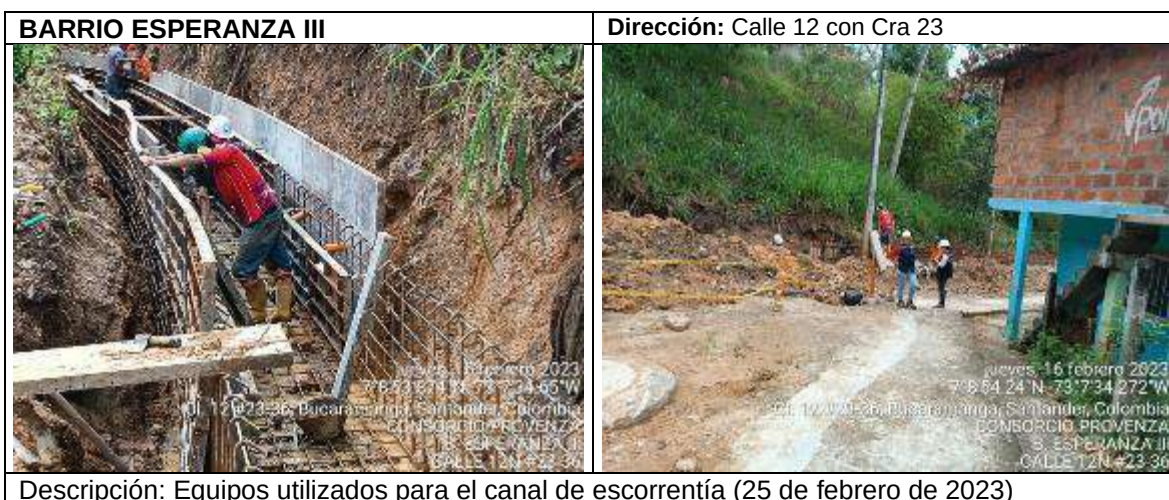
Descripción: Equipos utilizados para el canal de escorrentía (25 de febrero de 2023)

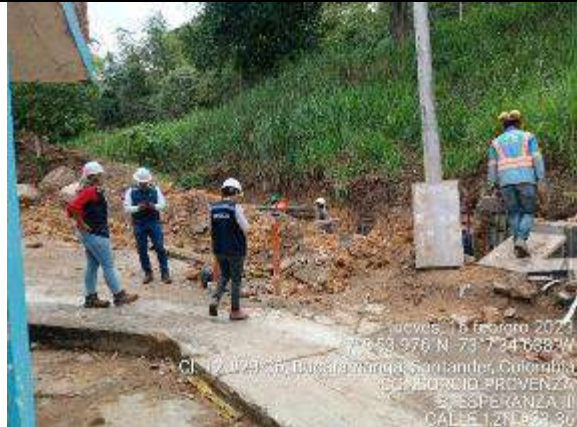
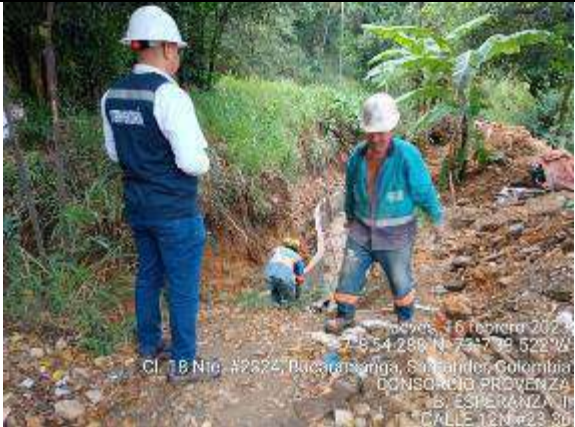
| <b>BARRIO ESPERANZA III</b> | <b>Dirección:</b> Calle 12 con Cra 23 |

| Descripción: Remoción de material orgánico en canal de escorrentía (26 de febrero de 2023) | |

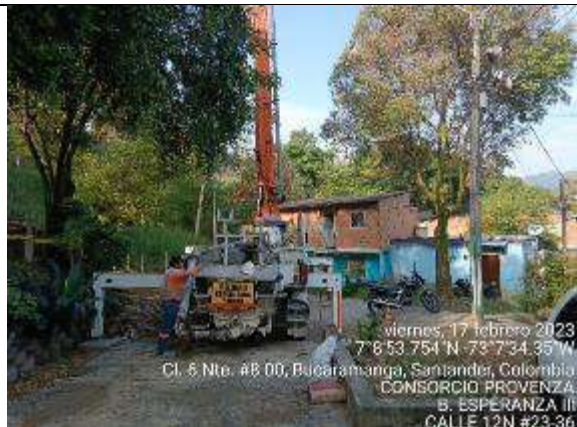
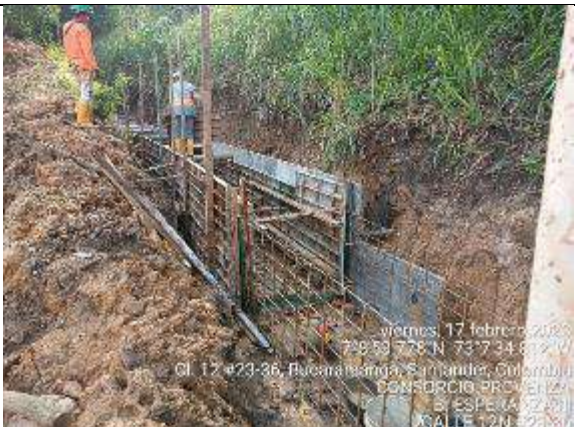
| <b>BARRIO ESPERANZA III</b> | <b>Dirección:</b> Calle 12 con Cra 23 |

| Descripción: Remoción de material orgánico en canal de escorrentía (26 de febrero de 2023) | |

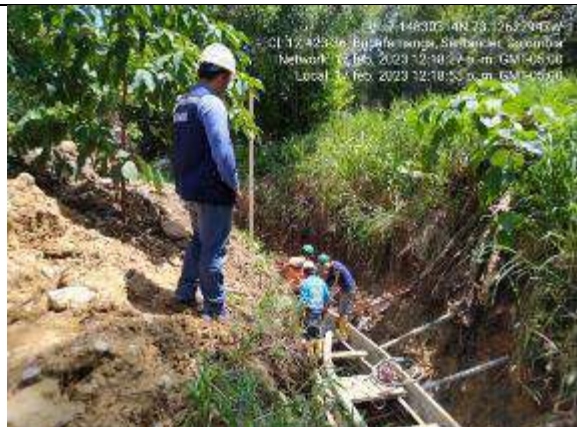
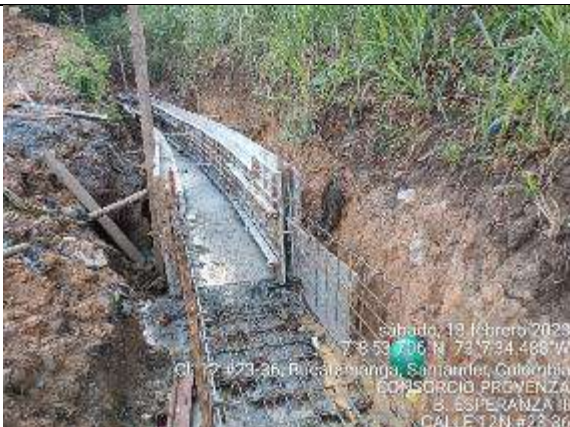
| <b>BARRIO ESPERANZA III</b> | <b>Dirección:</b> Calle 12 con Cra 23 |

| Descripción: Remoción de material orgánico en canal de escorrentía (26 de febrero de 2023) | |

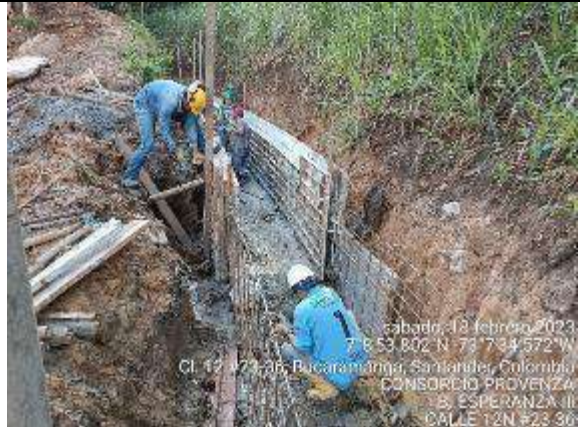
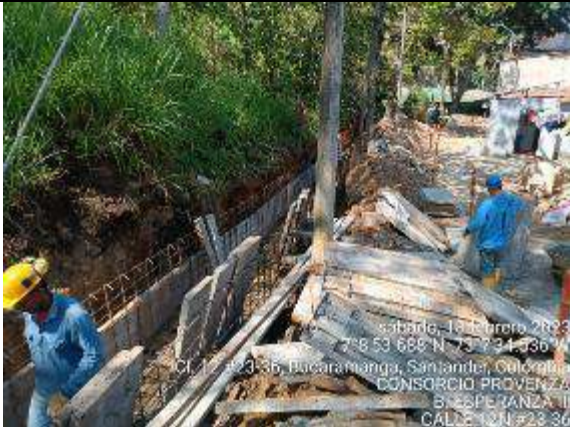
| <p>Descripción: Remoción de material organico en canal de escorrentía (26 de febrero de 2023)</p> | |
