| | <b>INFORME DE SUPERVISIÓN A LA<br/>INTERVENTORIA</b> | Código: F-GDI-5000-238,37-091 |

## **INFORME DE SUPERVISION No 2**

**CONTRATO DE INTERVENTORIA  
No. 452 DE 2022**

**OBJETO: CONTRATO DE INTERVENTORIA No. 452 - 2022  
“INTERVENTORIA "MEJORAMIENTO Y MANTENIMIENTO DE LA  
RED VIAL URBANA DEL MUNICIPIO DE BUCARAMANGA,  
SANTANDER - LOTE 1”**

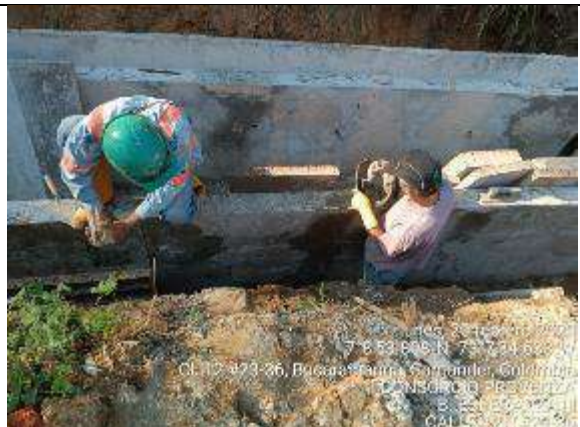
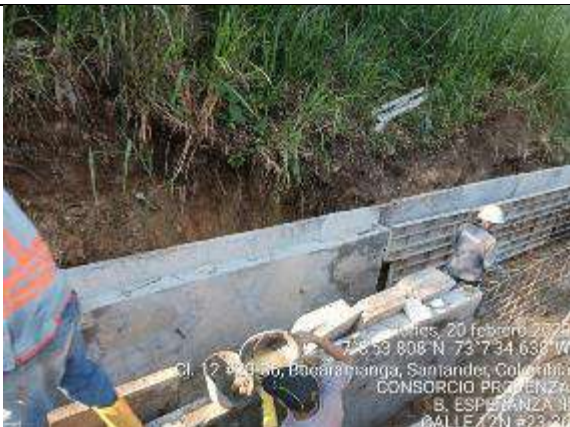
| <p>Descripción: Demolición y excavación para conformación de cuneta nueva (27 de febrero de 2023)</p> | |

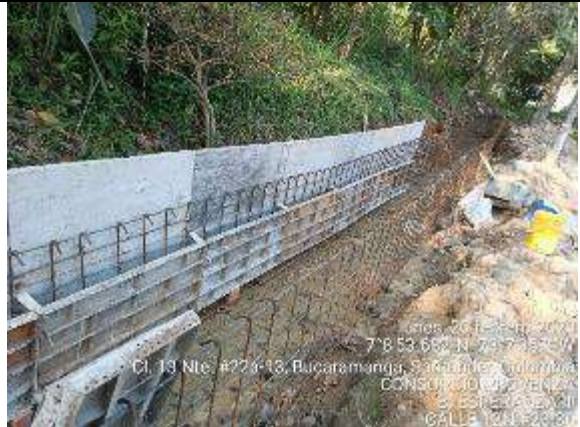
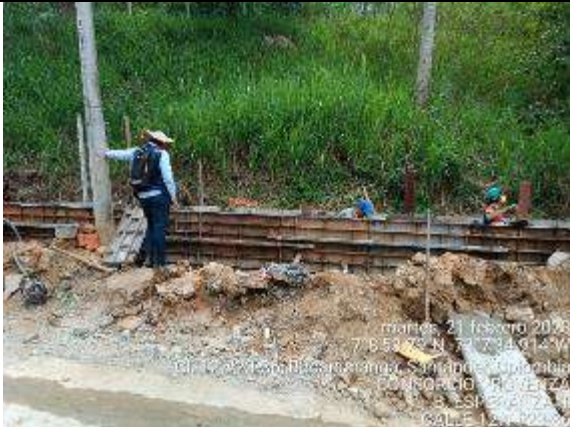
| <b>BARRIO ESPERANZA III</b> | <b>Dirección:</b> Calle 12 con Cra 23 |

| Descripción: Demolición y excavación para conformación de cuneta nueva (27 de febrero de 2023) | |

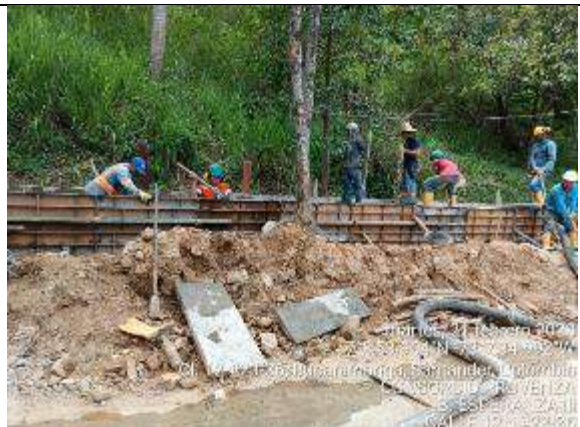
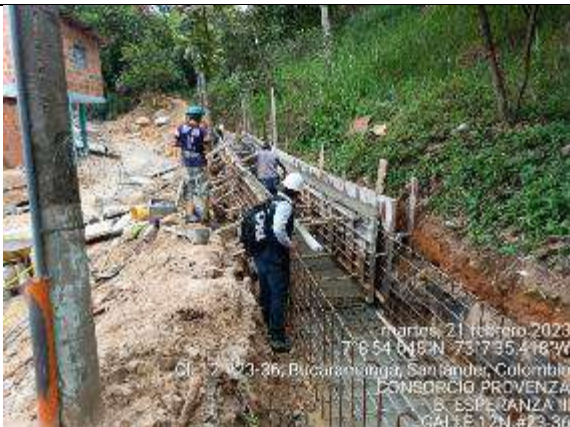
| <b>BARRIO ESPERANZA III</b> | <b>Dirección:</b> Calle 12 con Cra 23 |

| Descripción: Demolición y excavación para conformación de cuneta nueva (27 de febrero de 2023) | |

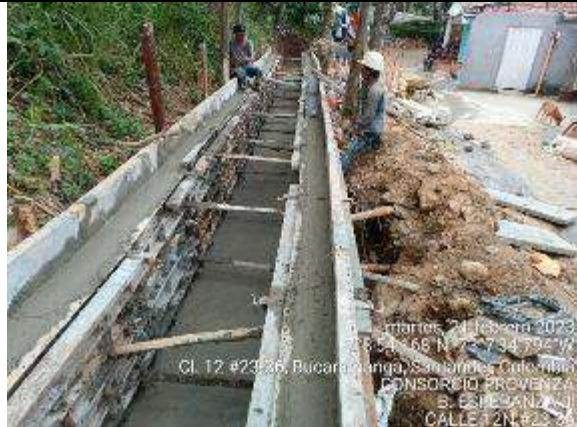
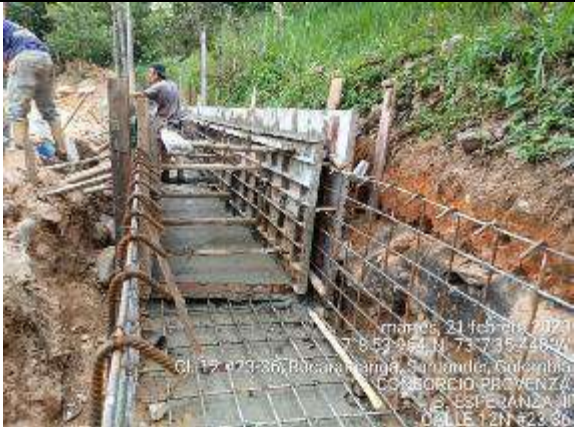
| <b>BARRIO ESPERANZA III</b> | <b>Dirección:</b> Calle 12 con Cra 23 |

| <b>Descripción:</b> Demolición y excavación para conformación de cuneta nueva (27 de febrero de 2023) | |

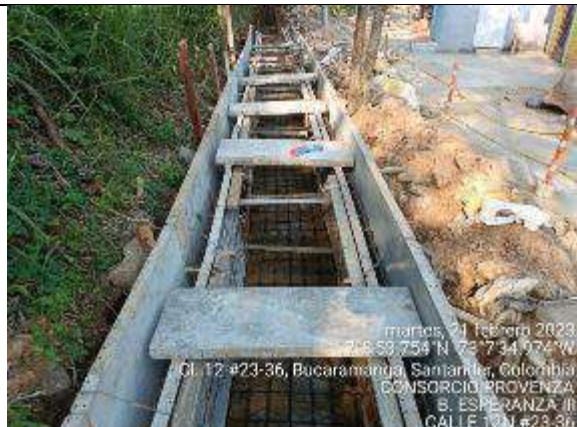
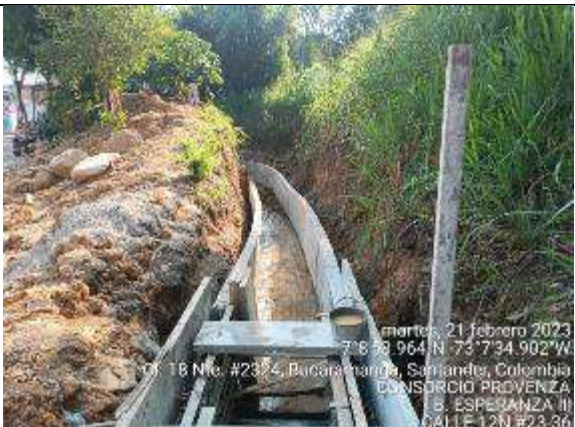
| <b>BARRIO ESPERANZA III</b> | <b>Dirección:</b> Calle 12 con Cra 23 |

| <b>Descripción:</b> Demolición y excavación para conformación de cuneta nueva (27 de febrero de 2023) | |

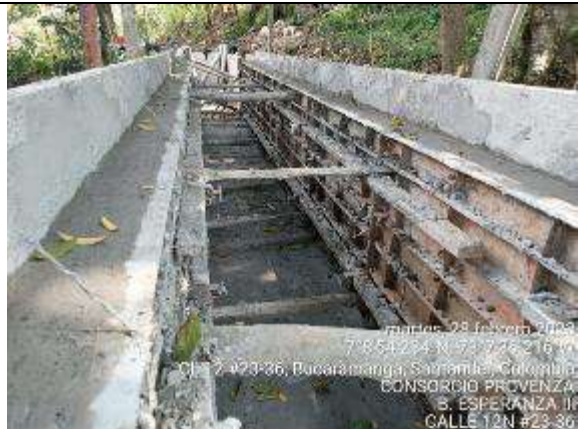
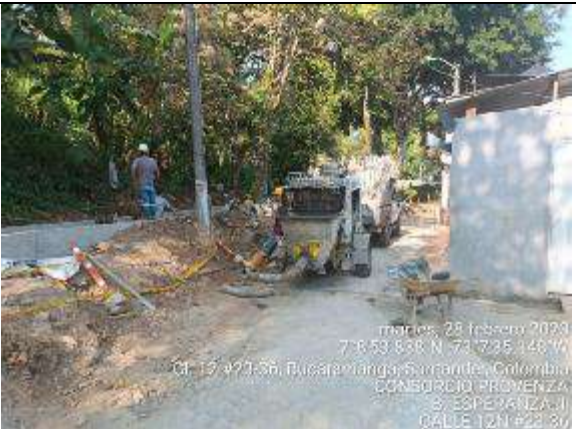
| <b>BARRIO ESPERANZA III</b> | <b>Dirección:</b> Calle 12 con Cra 23 |

| Descripción: Excavación para conformación de canal y remoción de escombros (28 de febrero de 2023) | |

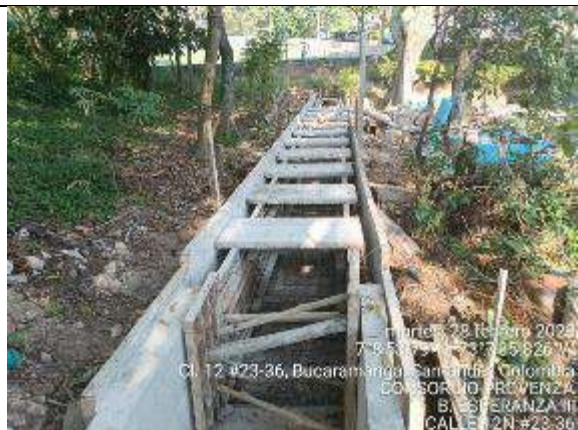
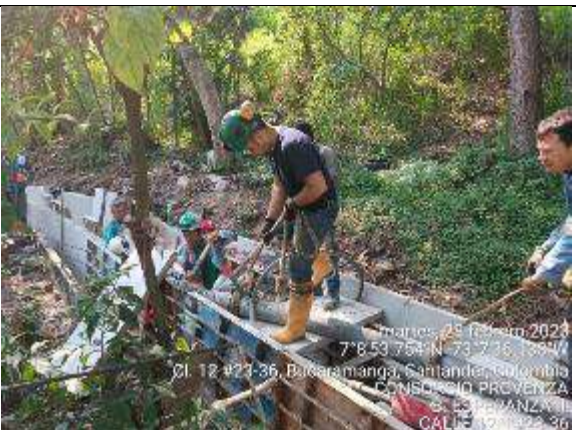
| <b>BARRIO ESPERANZA III</b> | <b>Dirección:</b> Calle 12 con Cra 23 |

| Descripción: Excavación para conformación de canal y remoción de escombros (28 de febrero de 2023) | |

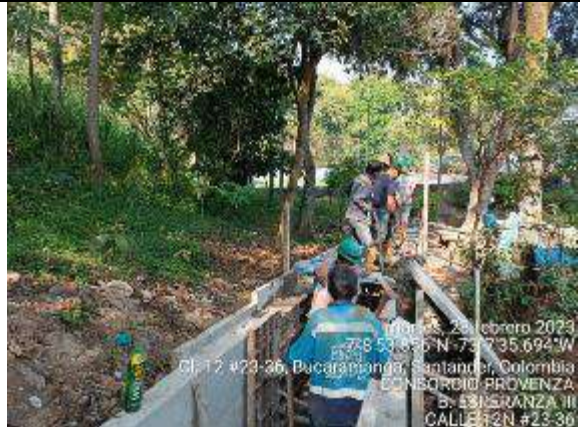
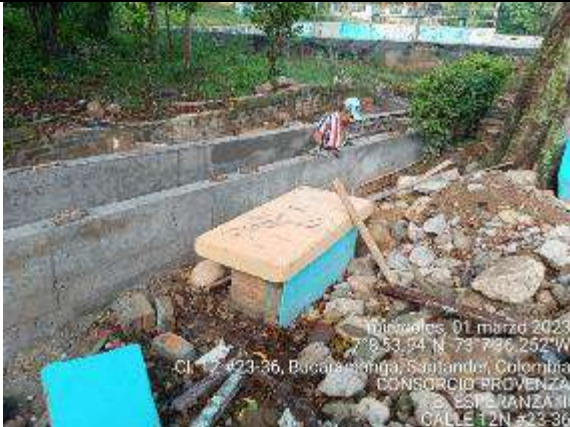
| <b>BARRIO ESPERANZA III</b> | <b>Dirección:</b> Calle 12 con Cra 23 |

| <b>Descripción:</b> Excavación para conformación de canal y remoción de escombros (28 de febrero de 2023) | |

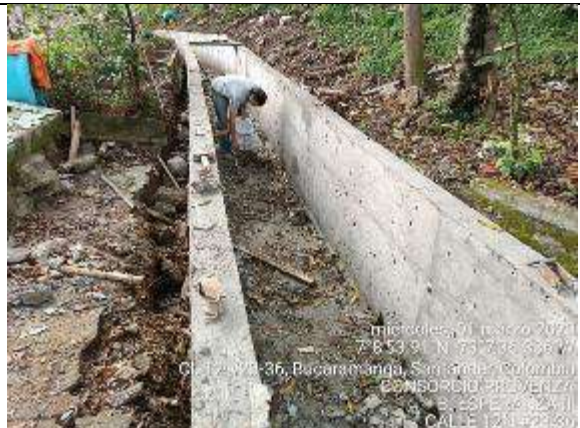
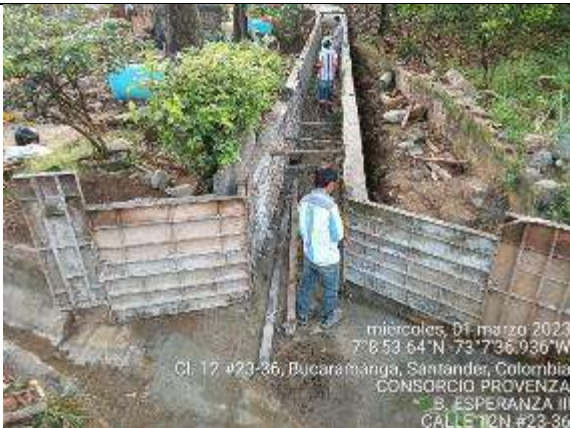
| <b>BARRIO ESPERANZA III</b> | <b>Dirección:</b> Calle 12 con Cra 23 |

| <b>Descripción:</b> Excavación para conformación de canal y remoción de escombros (28 de febrero de 2023) | |

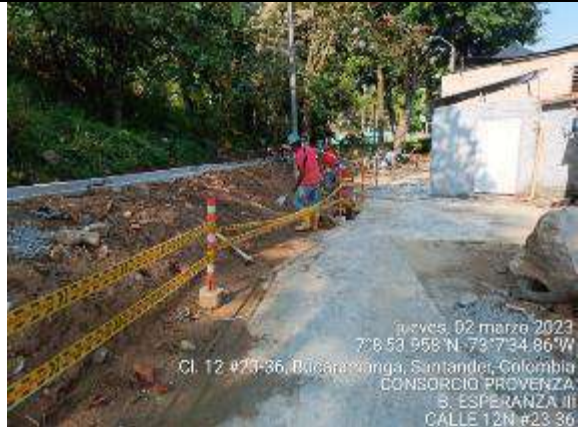
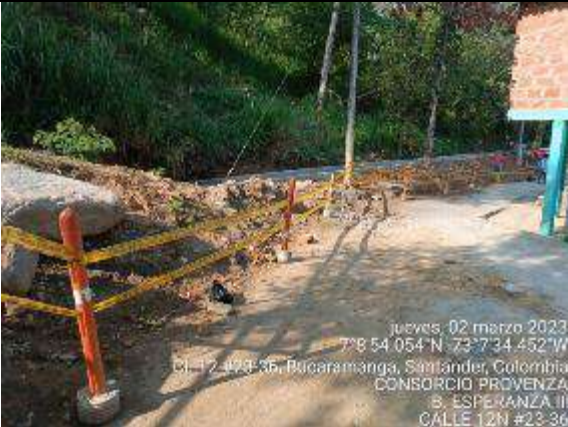
| <b>BARRIO ESPERANZA III</b> | <b>Dirección:</b> Calle 12 con Cra 23 |

| <b>Descripción:</b> Excavación para conformación de canal y remoción de escombros (28 de febrero de 2023) | |

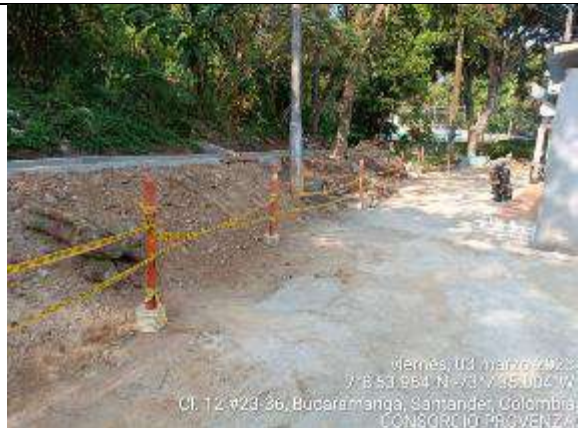
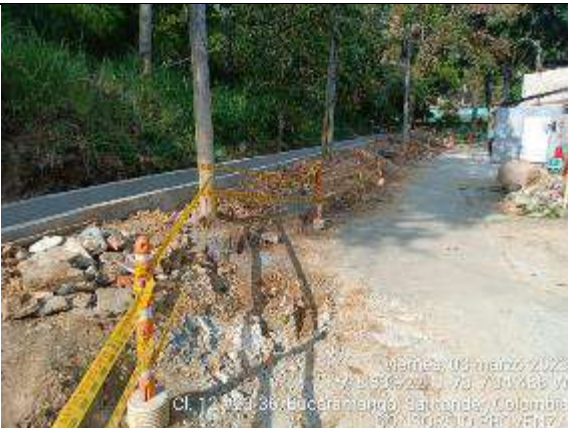
| <b>BARRIO ESPERANZA III</b> | <b>Dirección:</b> Calle 12 con Cra 23 |

| <b>Descripción:</b> Excavación para conformación de canal y remoción de escombros (28 de febrero de 2023) | |

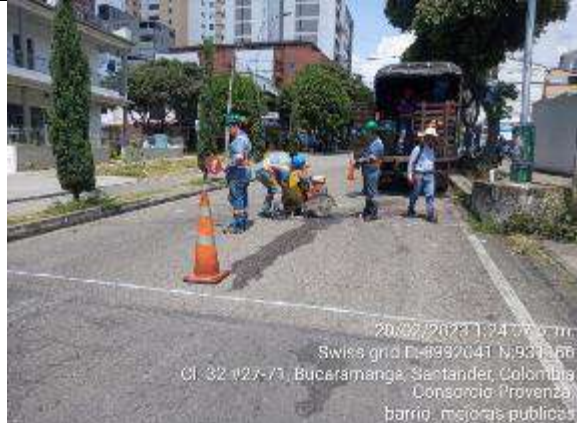
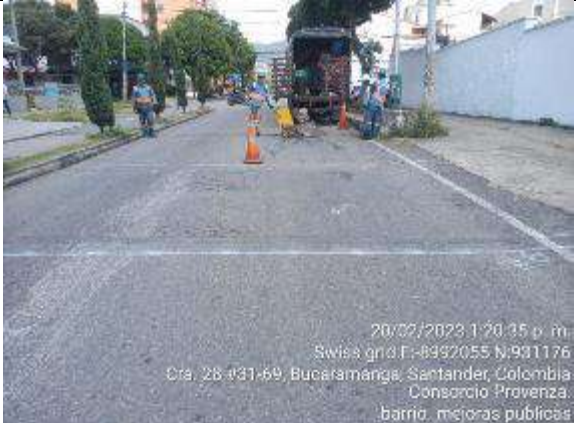
| Descripción: Inicio corte para intervención (20 de Febrero de 2023) | |

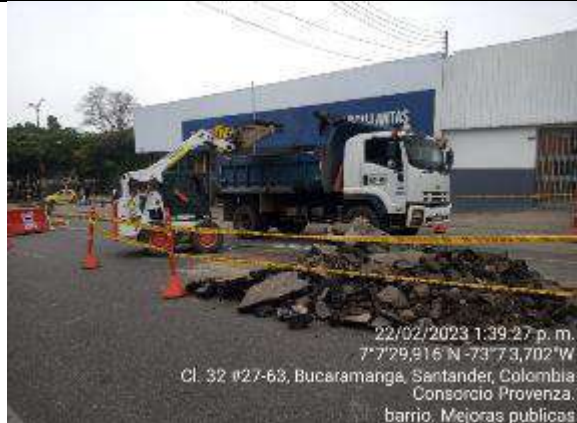
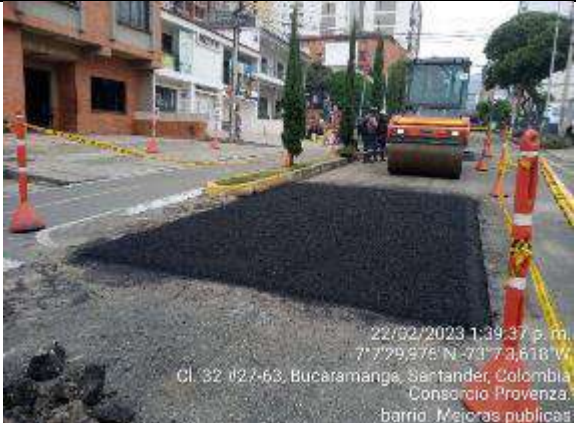
| Descripción: Demolición e instalación de material asfáltico (20 de Febrero de 2023) | |

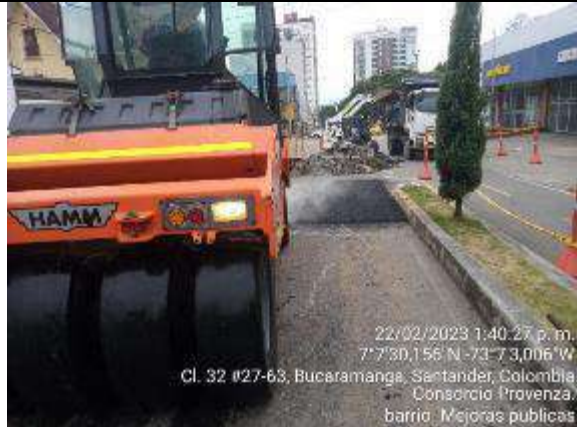
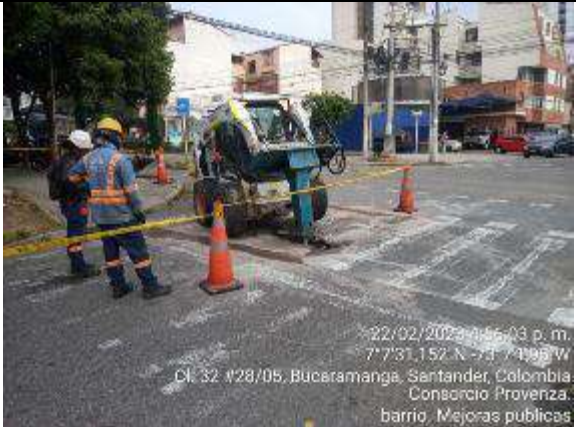
| <p>Descripción: Demolición de carpeta existente (22 de Febrero de 2023)</p> | |

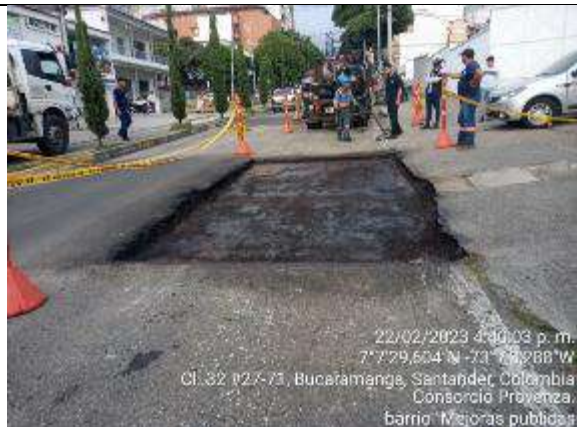
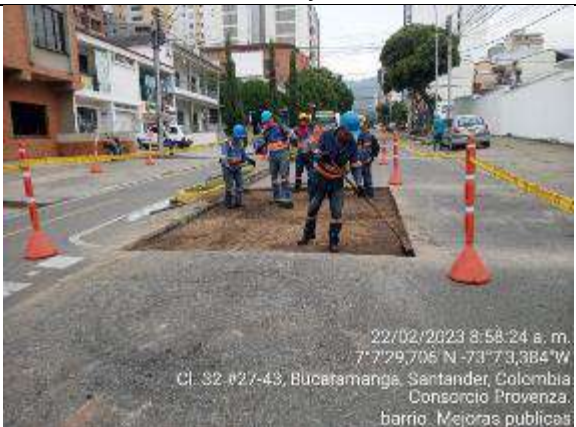
| <p>Descripción: Riego de Imprimación (22 de Febrero de 2023)</p> | |

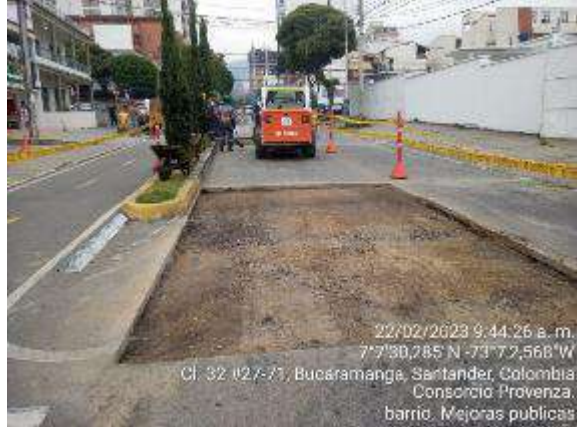
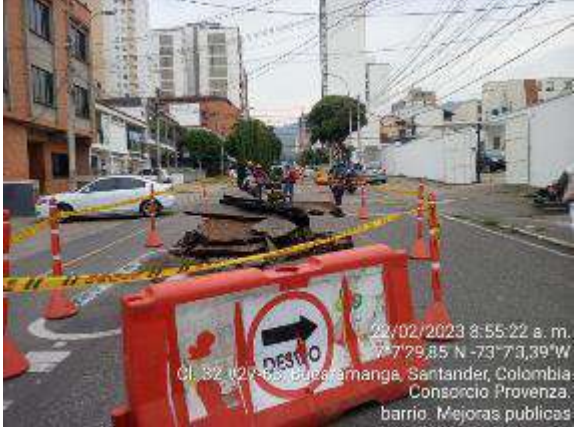
| <p>Descripción: Demolición y compactación (22 de Febrero de 2023)</p> | |

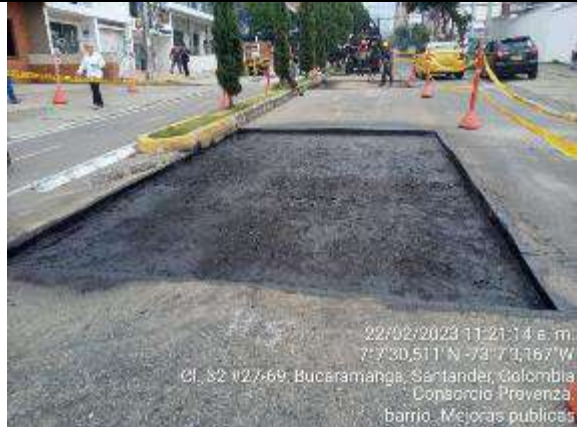
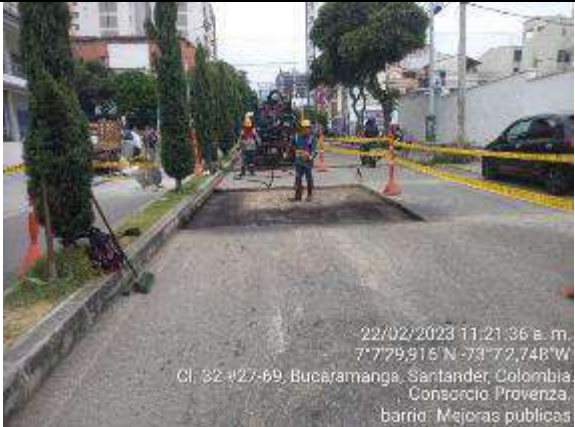
| Descripción: Riego de imprimación (22 de Febrero de 2023) | |

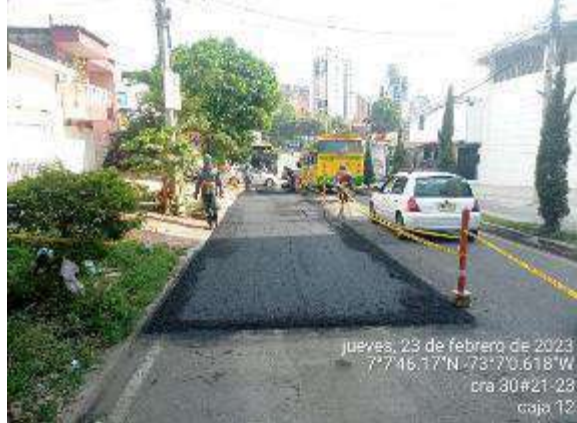
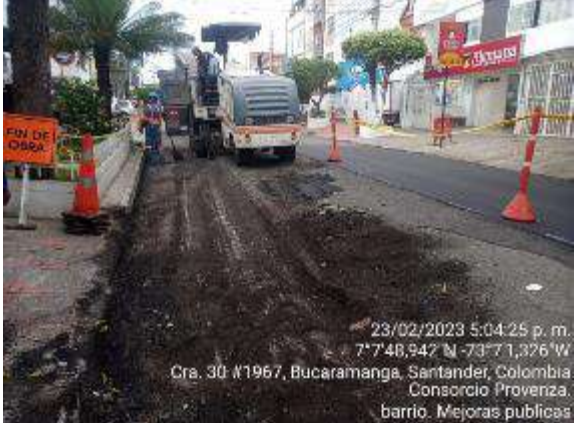
| <b>BARRIO MEJORAS PUBLICAS</b> | <b>Dirección:</b> Cra 30 #21-23 y Cra 30 #19-67 |

| Descripción: Fresado y aplicación de material asfáltico (23 de Febrero de 2023) | |

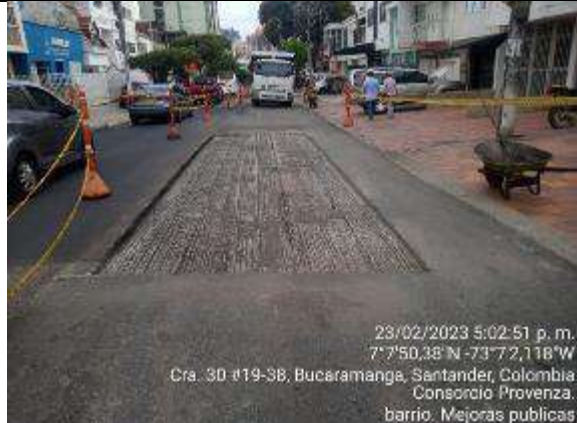
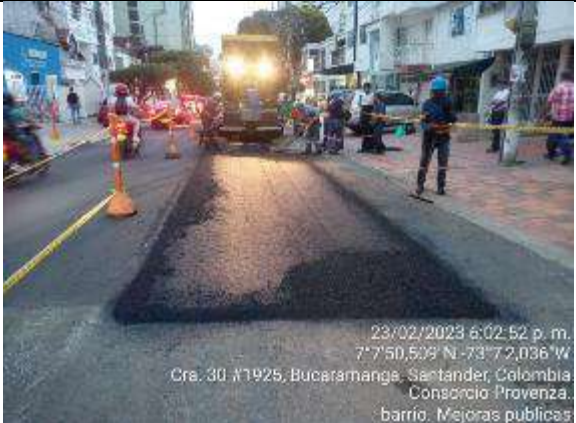
| <b>BARRIO MEJORAS PUBLICAS</b> | <b>Dirección:</b> Cra 30 #19-38 y Cra 30 #19-25 |

| Descripción: Fresado y aplicación de material asfáltico (23 de Febrero de 2023) | |

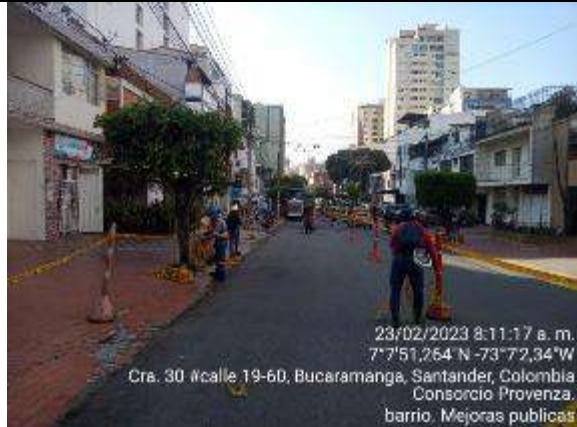
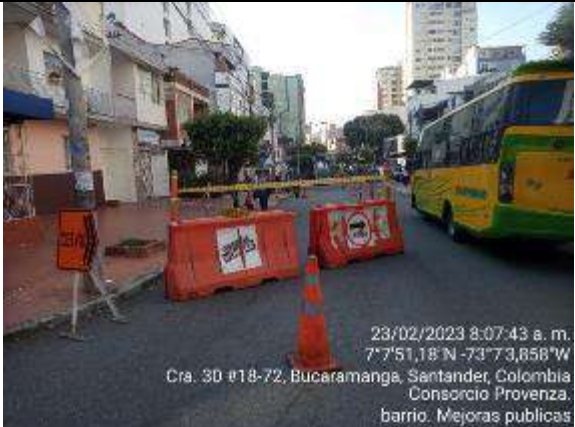
| Descripción: Instalación de señalización (23 de Febrero de 2023) | |

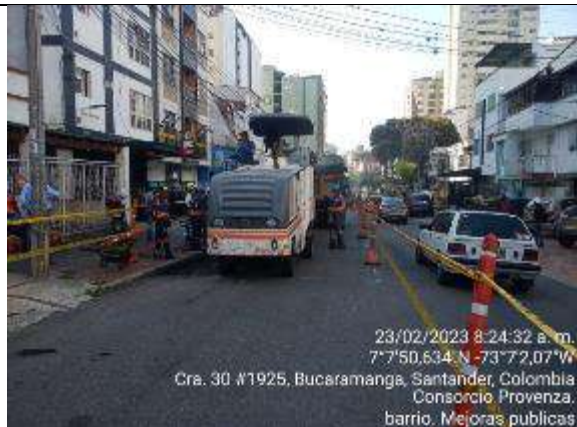
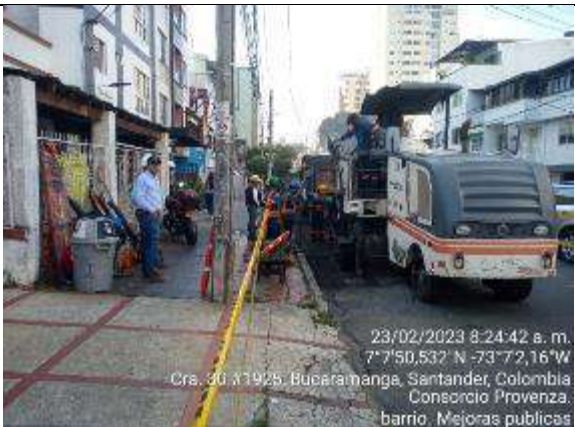
| Descripción: Inicio de fresado (23 de Febrero de 2023) | |

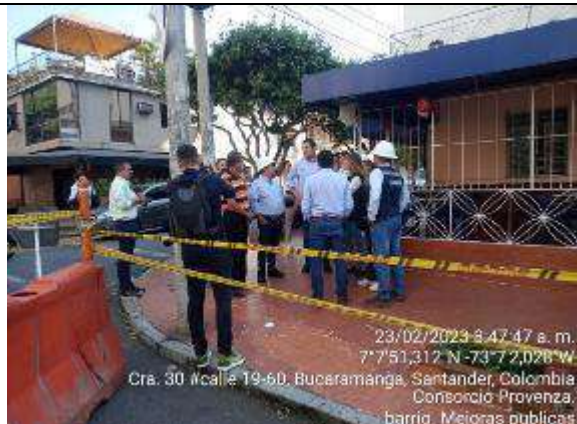
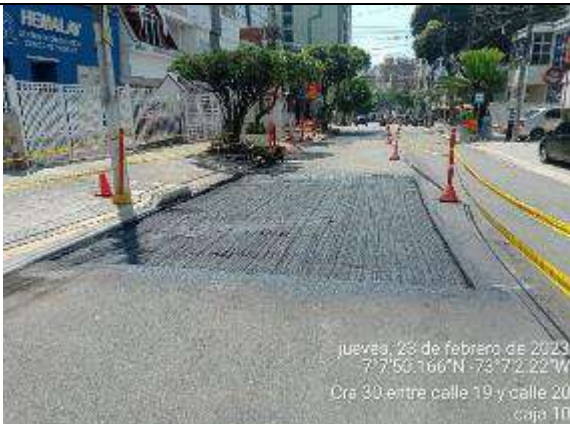
| <b>BARRIO MEJORAS PUBLICAS</b> | <b>Dirección:</b> Cra 30 #19-60 y Cra 30 entre Clls 19 y 20 |

| Descripción: Fresado (23 de Febrero de 2023) | |

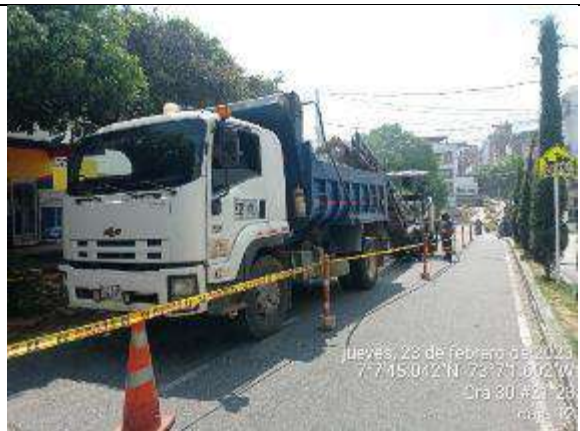
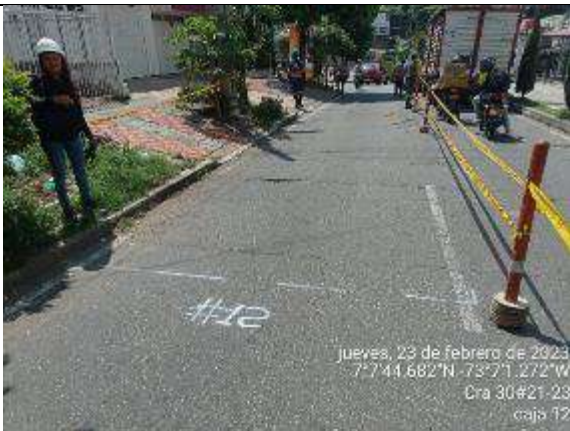
| Descripción: Recorrido y demarcaciones (23 de Febrero de 2023) | |

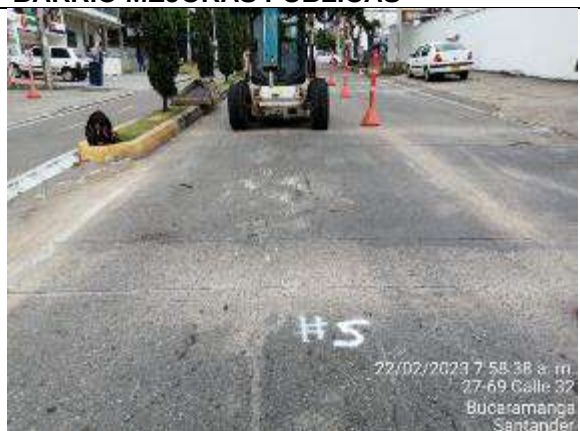
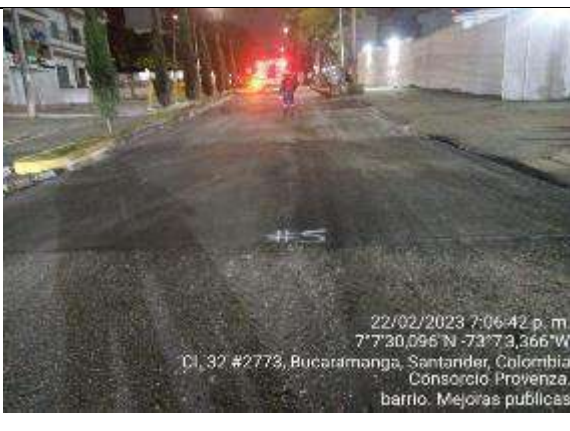
| Descripción: Intervención de la caja #5 (22 de Febrero de 2023) | |

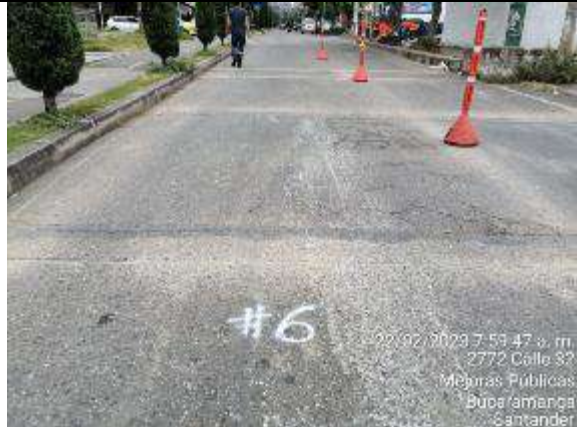
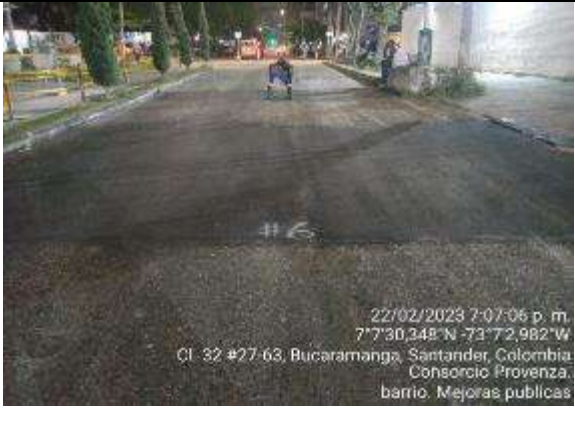
| Descripción: Intervención de la caja #6 (22 de Febrero de 2023) | |

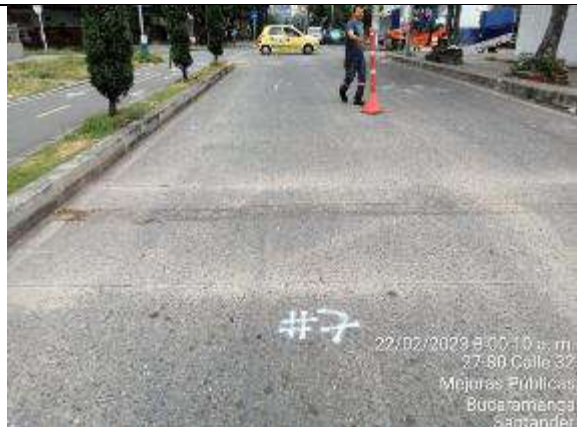
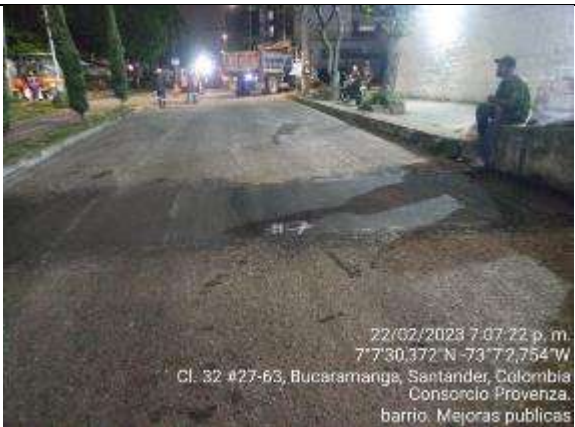
| Descripción: Intervención de la caja #7 (22 de Febrero de 2023) | |

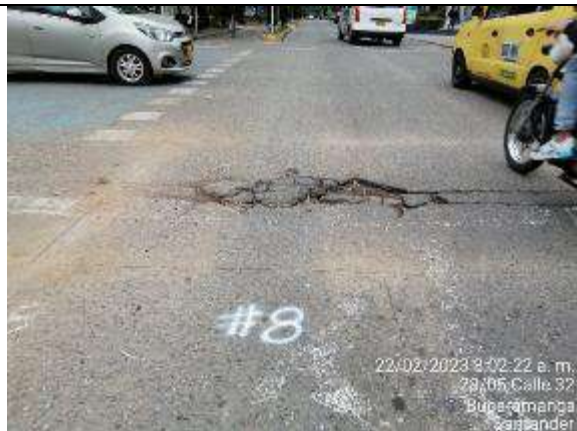
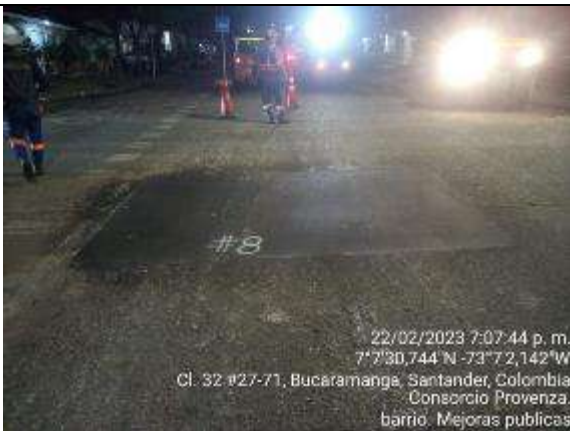
| Descripción: Intervención de la caja #8 (22 de Febrero de 2023)) | |

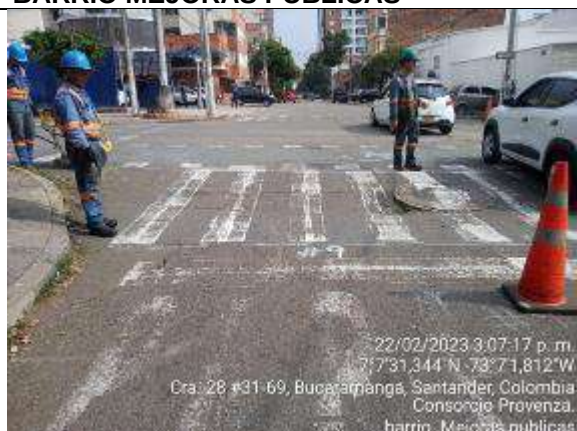
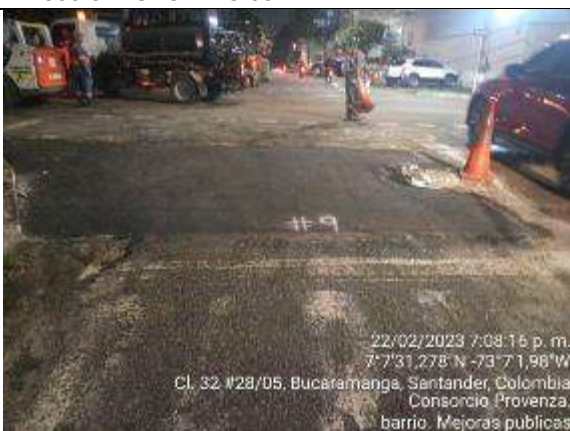
| Descripción: Intervención de la caja #9 (22 de Febrero de 2023) | |

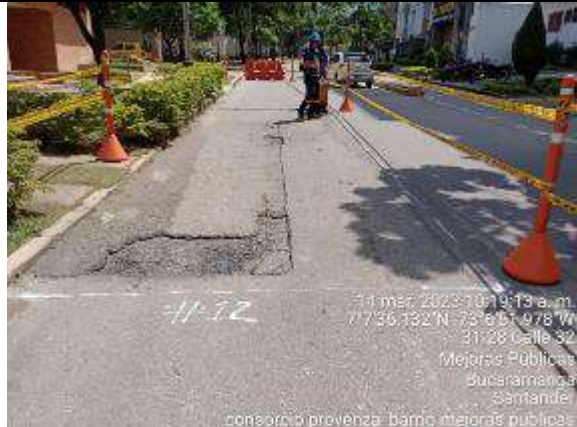
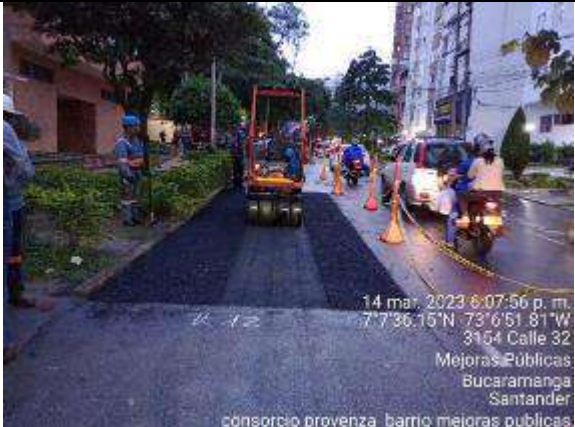
| <p>Descripción: Intervención de la caja #12 (14 de Marzo de 2023)</p> | |

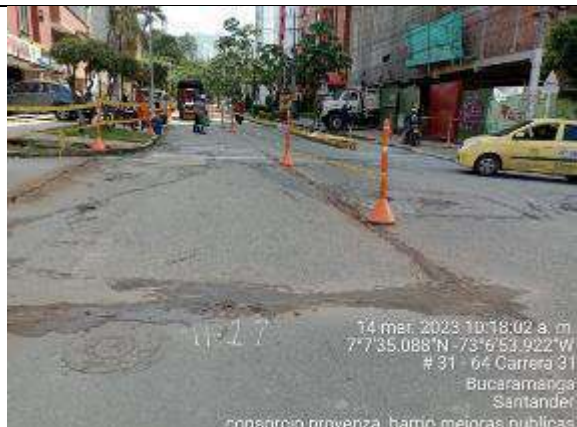
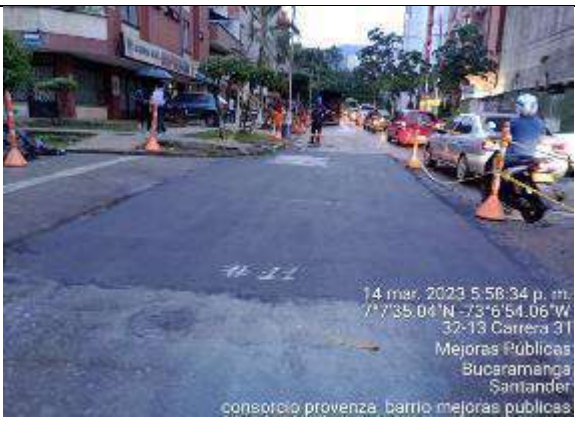
| <p>Descripción: Intervención de la caja #11 (14 de Marzo de 2023)</p> | |

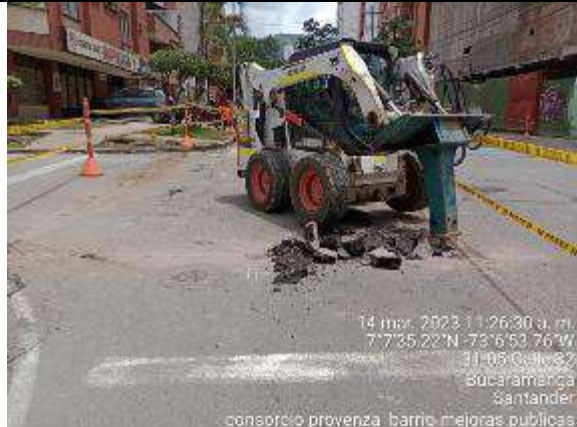
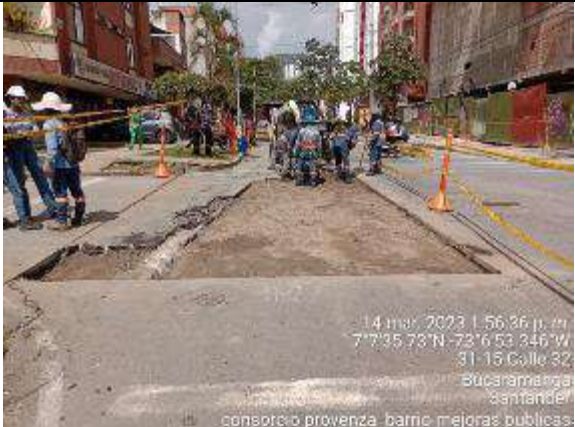
| Descripción: Demolición carpeta asfáltica existente (14 de marzo de 2023) | |

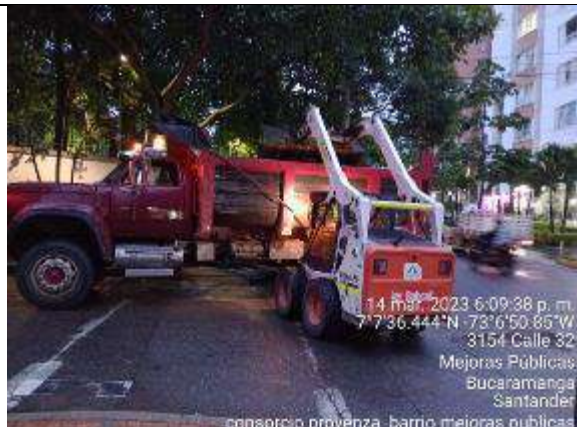
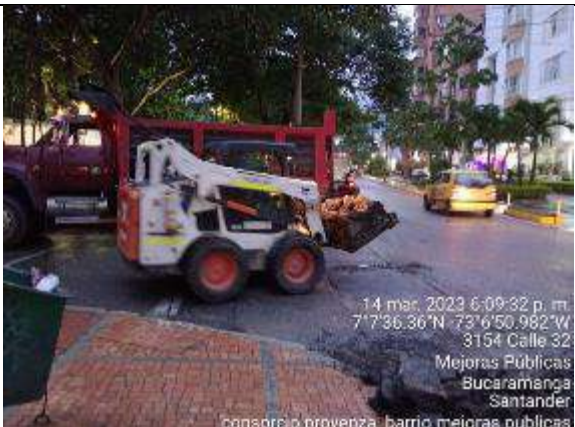
| Descripción: Demolición de carpeta asfáltica existente (14 de marzo de 2023) | |

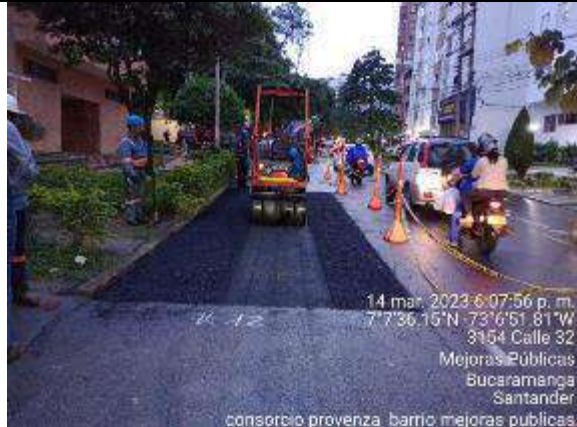
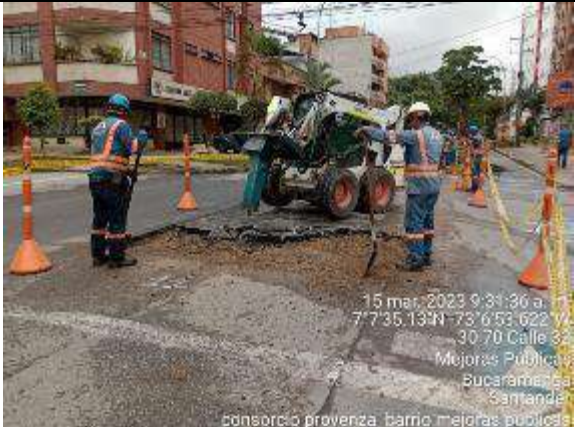
| Descripción: Intervención caja #12 (15 de marzo de 2023) | |

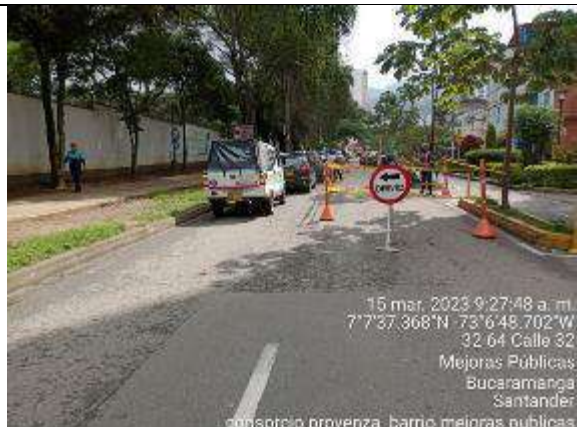
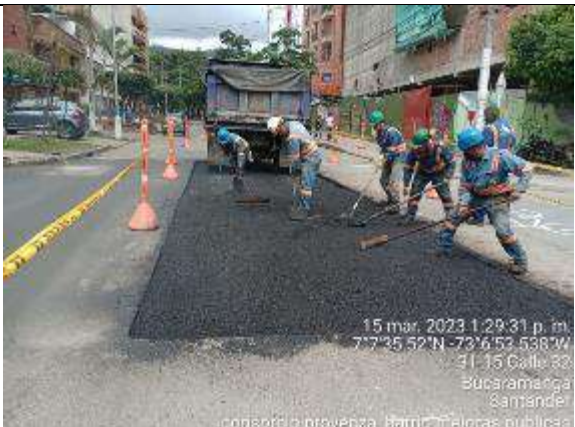
| Descripción: señalización e intervención (15 de marzo de 2023) | |

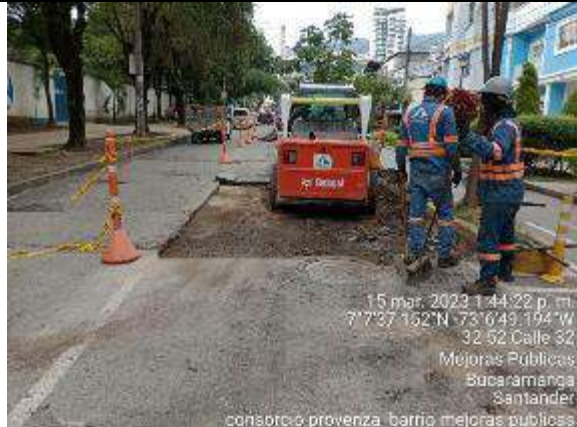
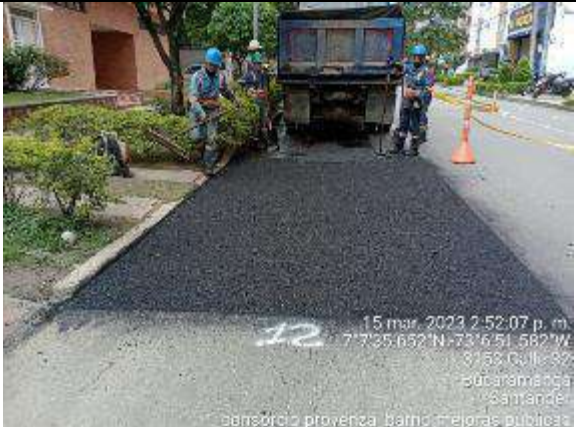
| Descripción: Intervención caja #12 ( 15 de marzo de 2023) | |

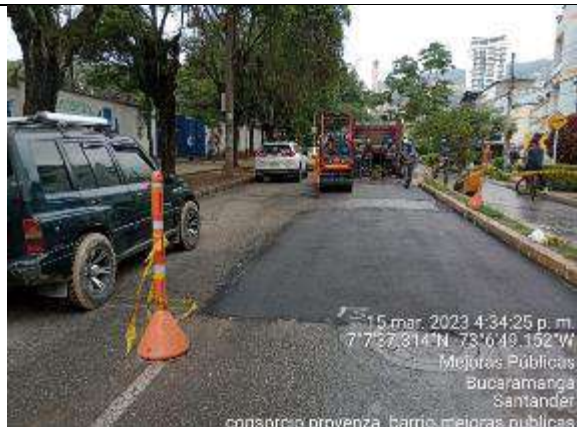
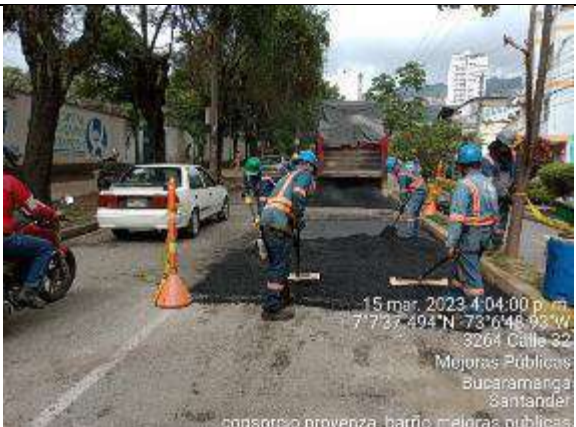
| Descripción: Intervención caja #13 (15 de marzo de 2023) | |

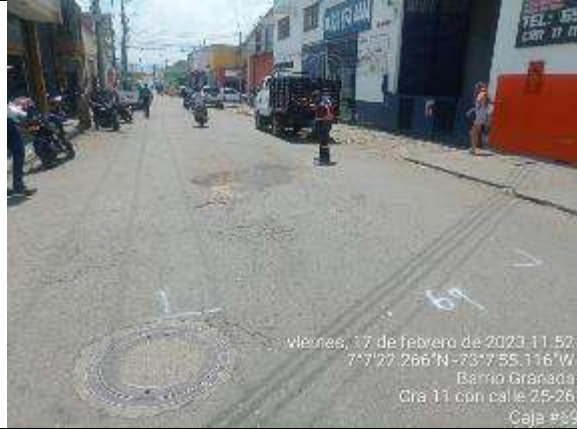
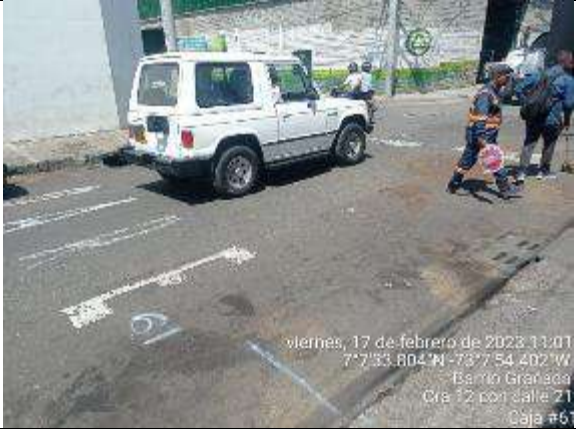
| Descripción: Recorrido y demarcación (17 de Febrero de 2023) | |

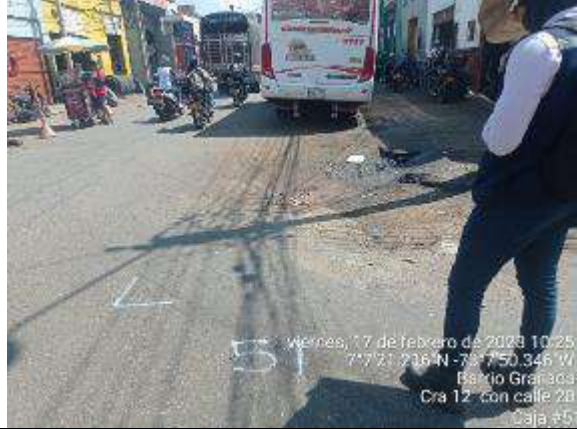
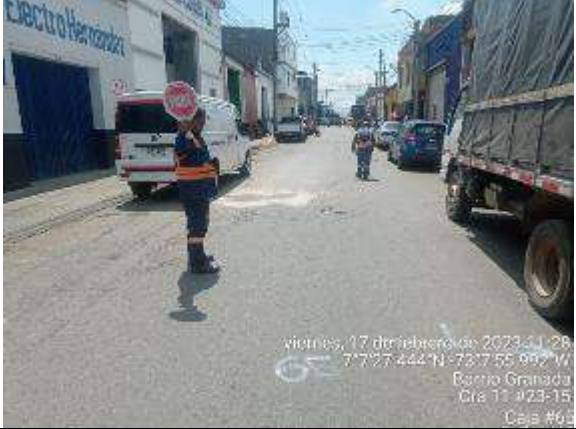
| Descripción: Recorrido y demarcación (17 de Febrero de 2023) | |

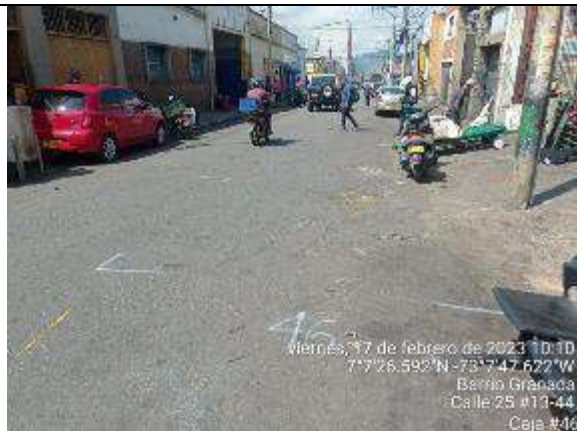
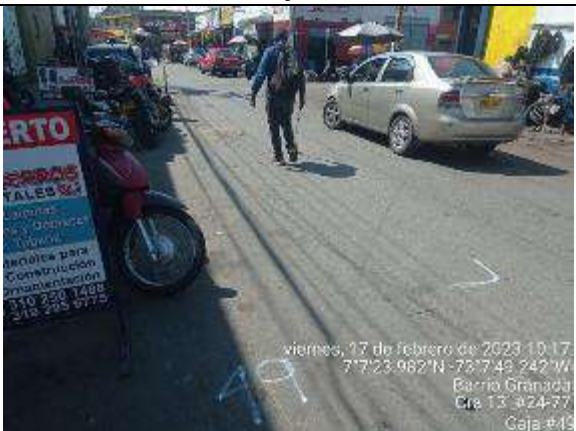
| Descripción: Recorrido y demarcación (17 de Febrero de 2023) | |

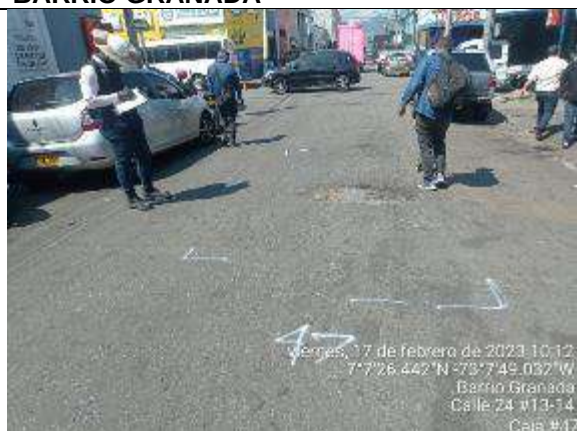
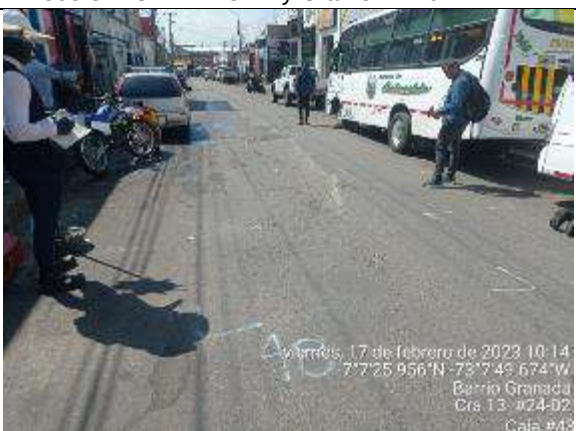
| Descripción: Recorrido y demarcación (17 de Febrero de 2023) | |

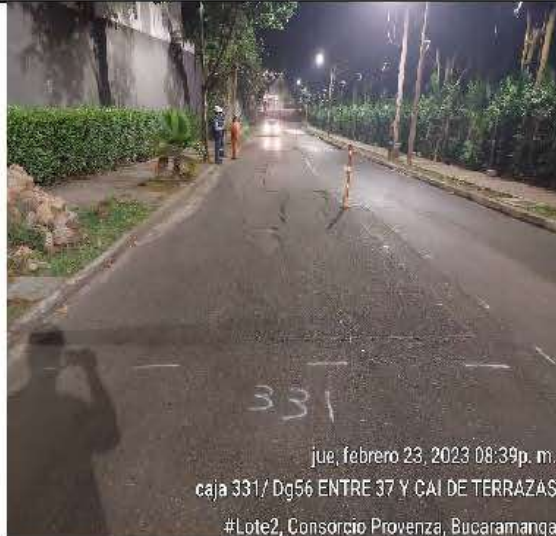
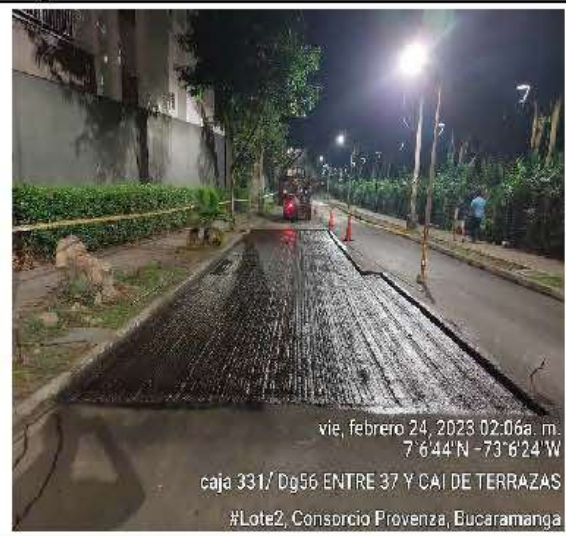
**Caja 331**

**Descripción: Demarcación caja, fresado y Riego de Imprimación CRL-40**

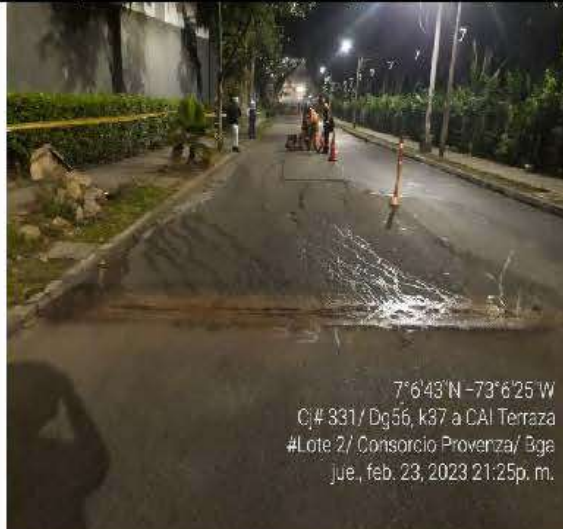
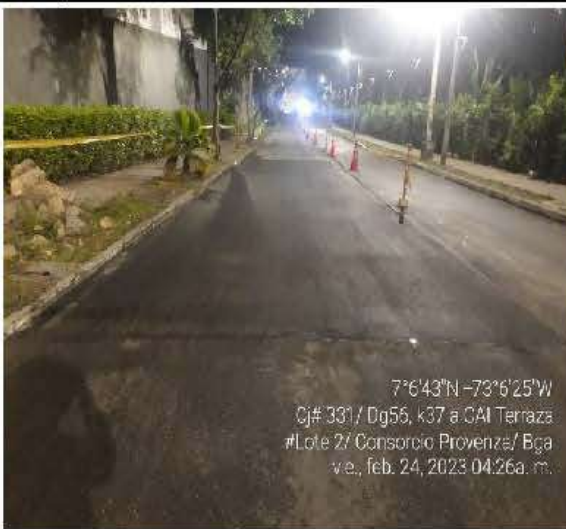
**Descripción: Instalación de pavimento MDC-19**

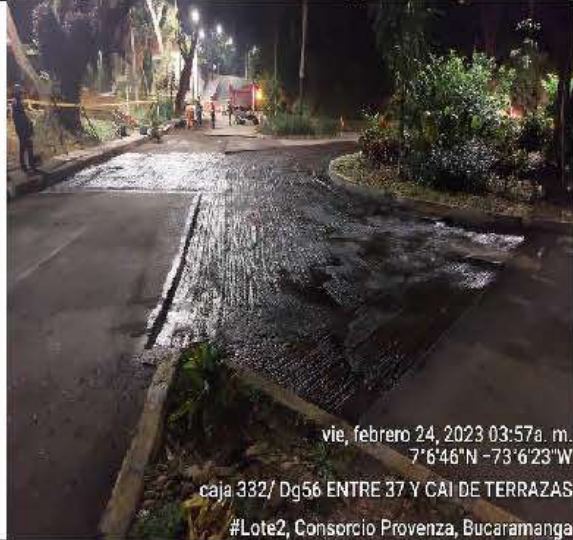
### Caja 332

### Descripción: Riego de Imprimación CRL-40 y Instalación de pavimento MDC-19

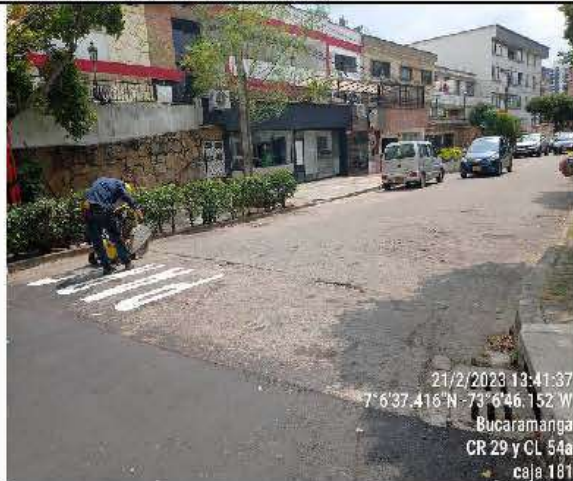
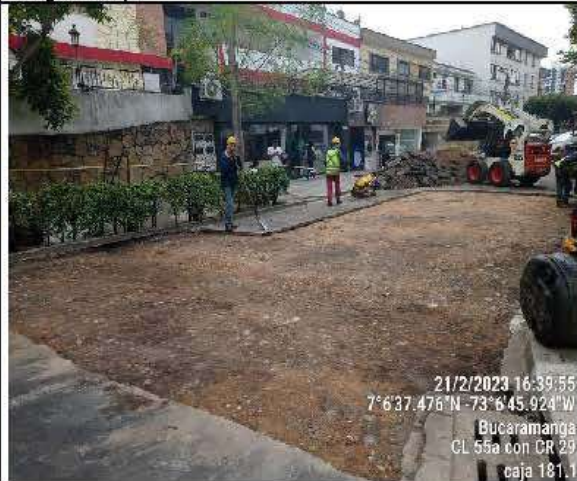
**Caja 181,1**

**Descripción: Demarcación caja, excavación**
