| | <b>INFORME DE SUPERVISIÓN A LA<br/>INTERVENTORIA</b> | Código: F-GDI-5000-238,37-091 |

## **INFORME DE SUPERVISION No 2**

**CONTRATO DE INTERVENTORIA  
No. 452 DE 2022**

**OBJETO: CONTRATO DE INTERVENTORIA No. 452 - 2022  
“INTERVENTORIA "MEJORAMIENTO Y MANTENIMIENTO DE LA  
RED VIAL URBANA DEL MUNICIPIO DE BUCARAMANGA,  
SANTANDER - LOTE 1”**

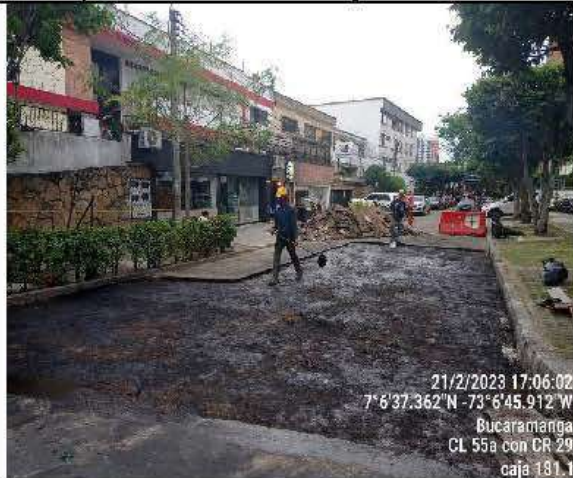
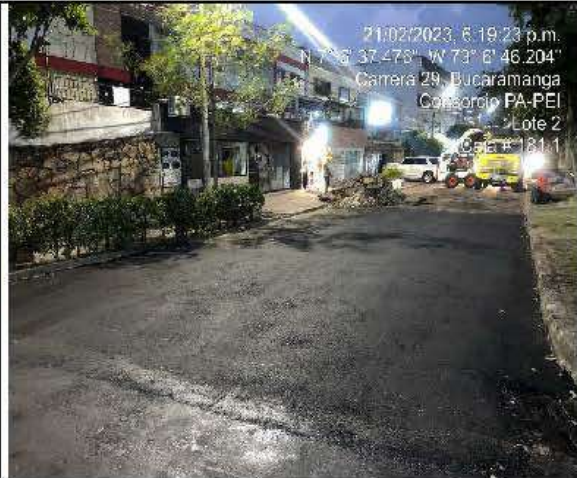
**Caja 181,1**

**Descripción: Riego de Imprimación CRL-40 y Instalación de pavimento MDC-19**

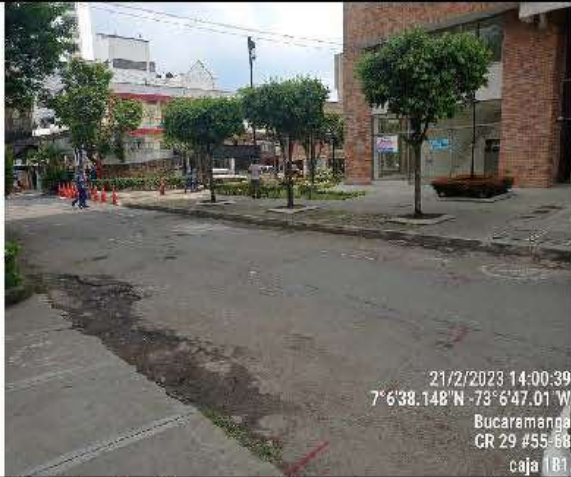
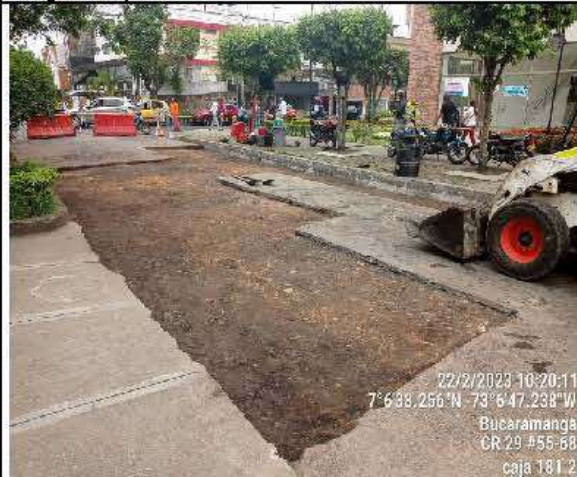
### Caja 181,2

Descripción: Demarcación caja, excavación

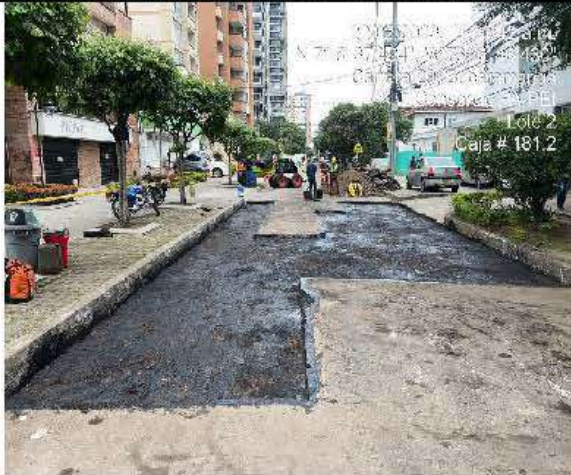
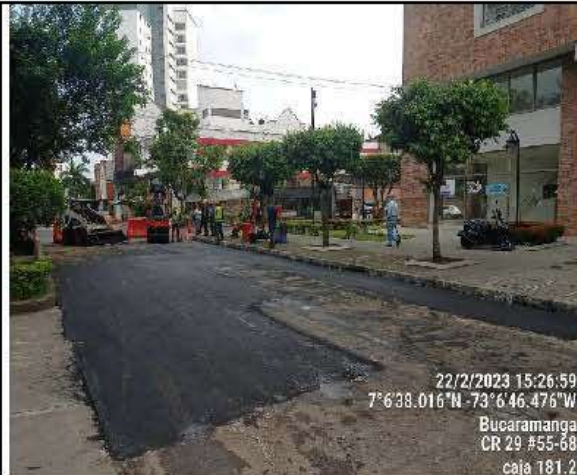
Descripción: Riego de Imprimación CRL-40 y Instalación de pavimento MDC-19

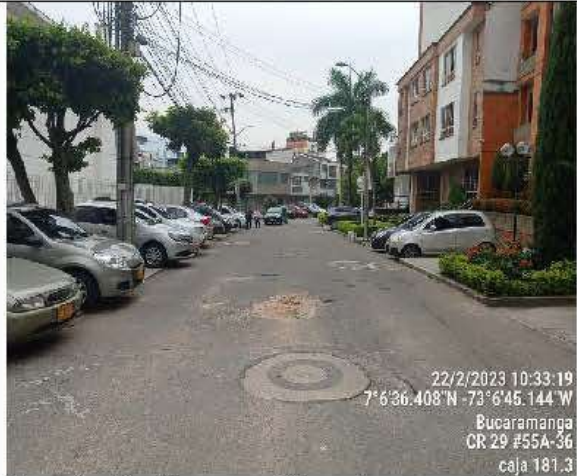
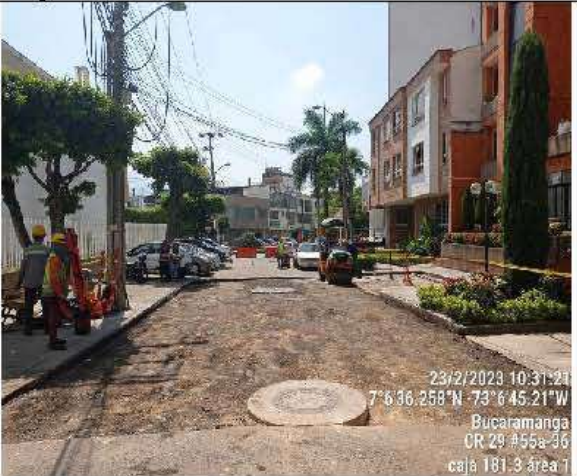
| <p><b>Descripción: Demarcación caja, excavación</b></p> | |

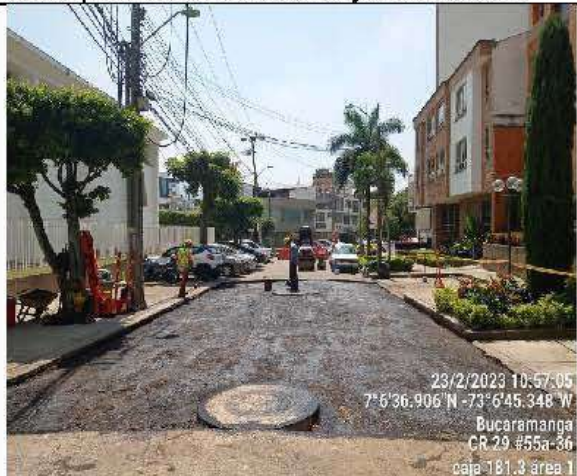
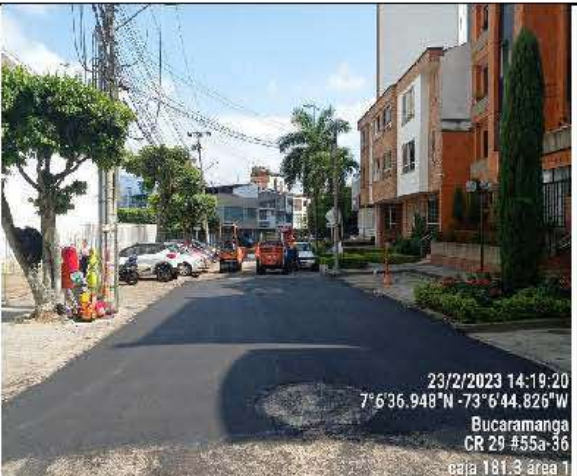
| <p><b>Descripción: Riego de Imprimación CRL-40 y Instalación de pavimento MDC-19</b></p> | |

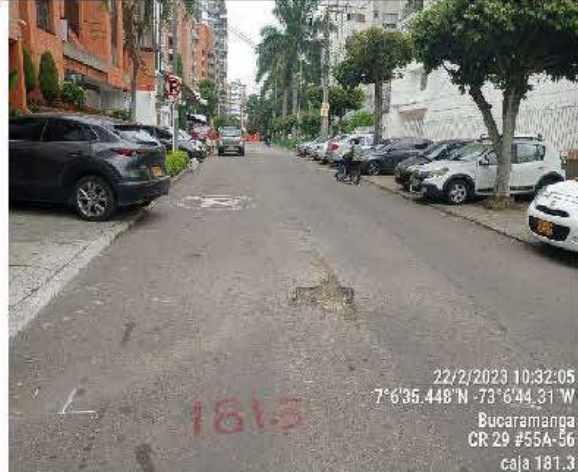
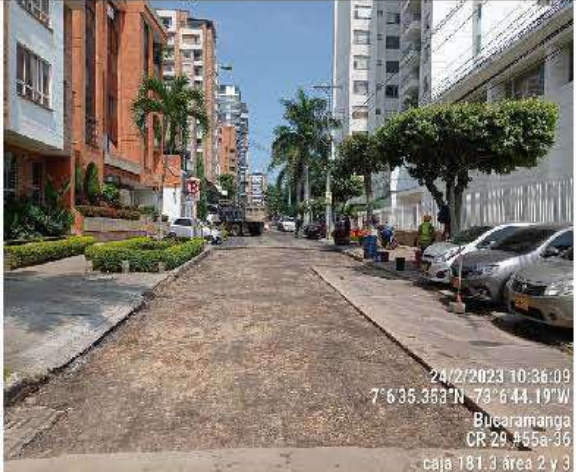
| <p><b>Descripción: Demarcación caja, excavación</b></p> | |

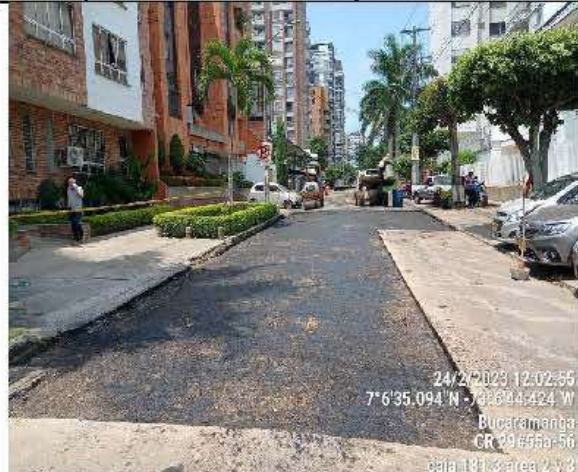
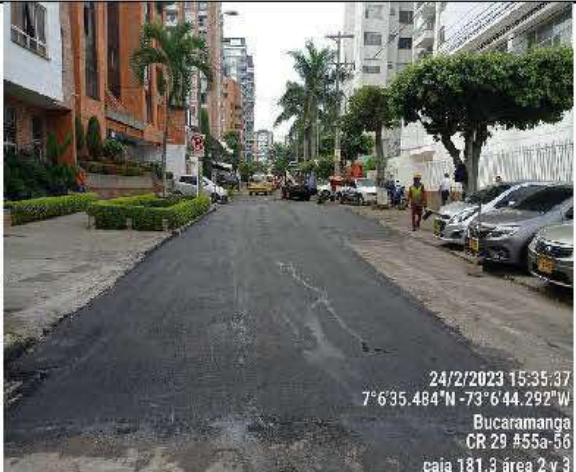
| <p><b>Descripción: Riego de Imprimación CRL-40 y Instalación de pavimento MDC-19</b></p> | |

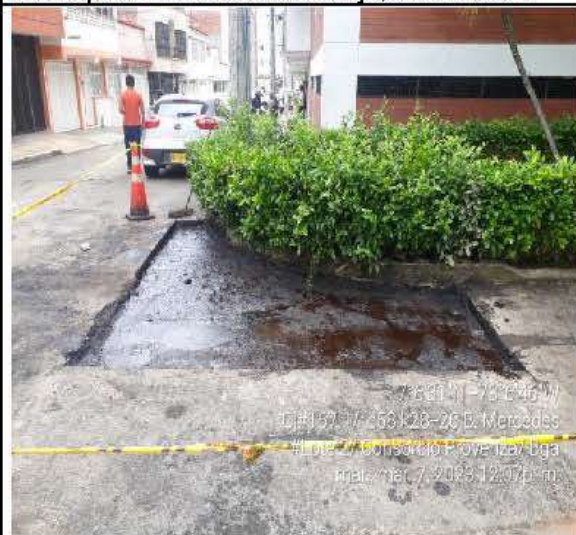
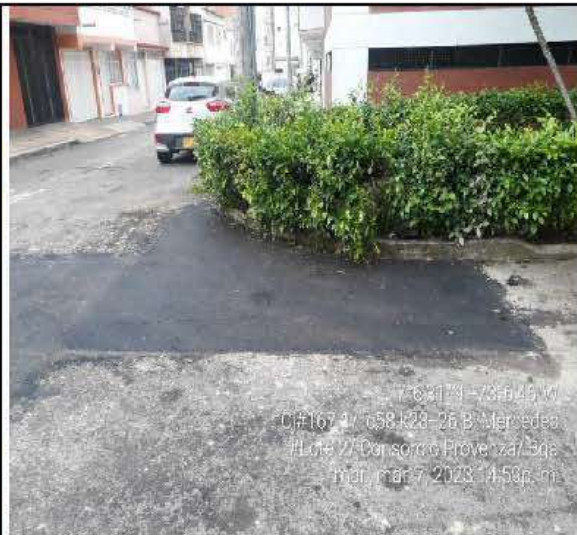
**Caja 167,1**

**Descripción: Riego de Imprimación CRL-40 y instalación de pavimento MDC-19**

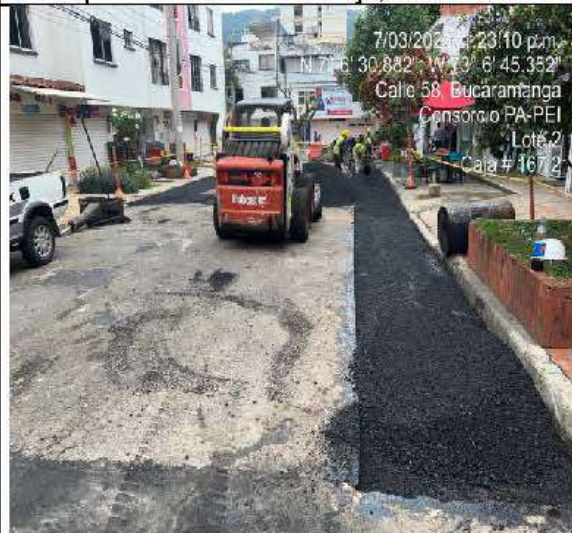
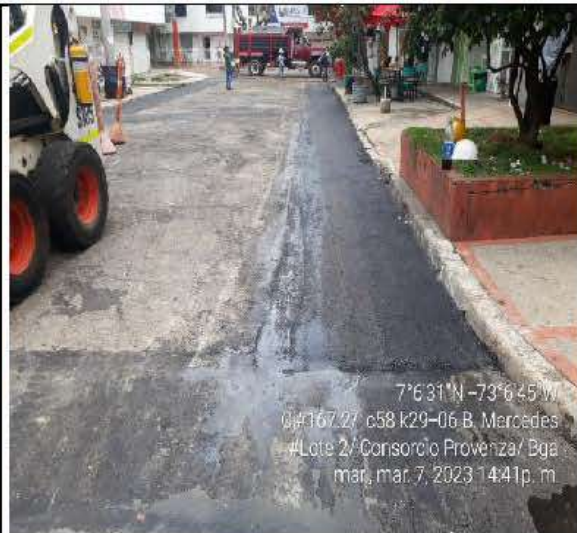
### Caja 167,2

Descripción: Riego de Imprimación CRL-40 y instalación de pavimento MDC-19

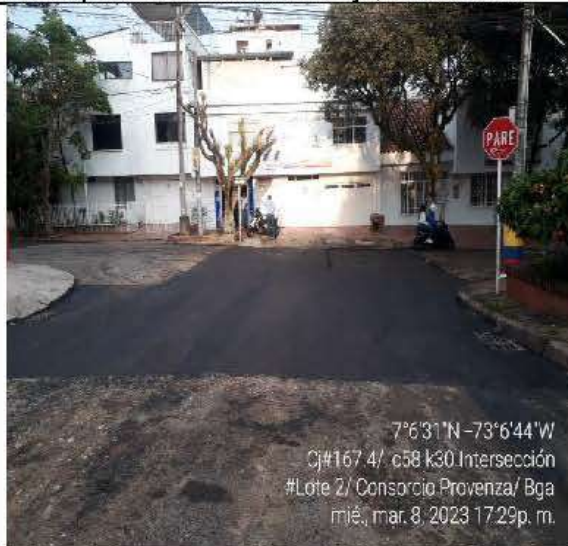
Caja 167,4

Descripción: Riego de Imprimación CRL-40 y instalación de pavimento MDC-19

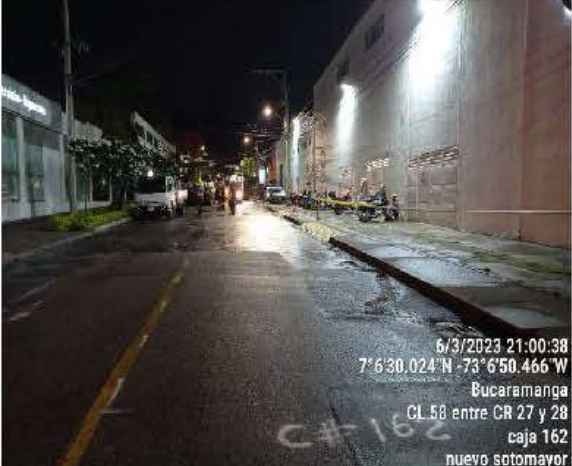
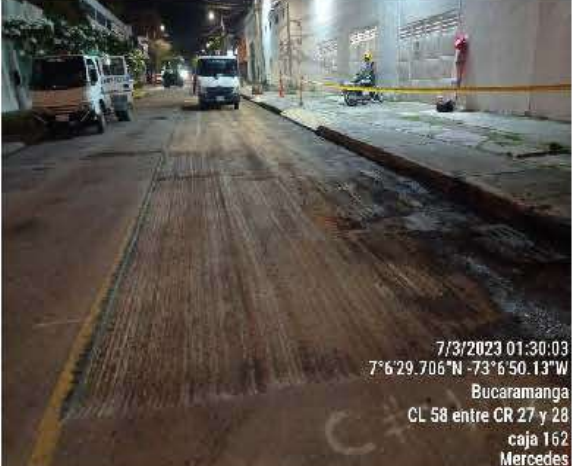
| <p><b>Descripción: Demarcación caja, fresado</b></p> | |

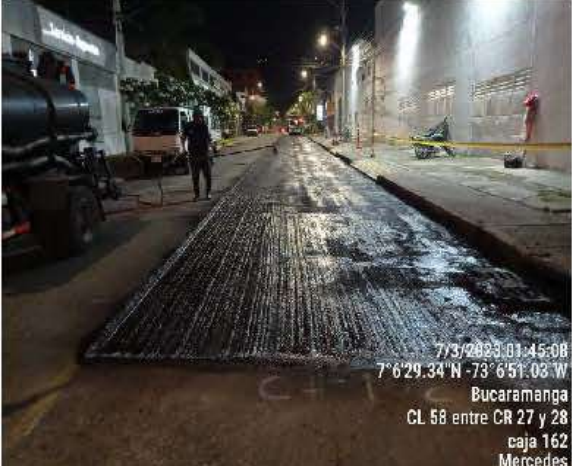
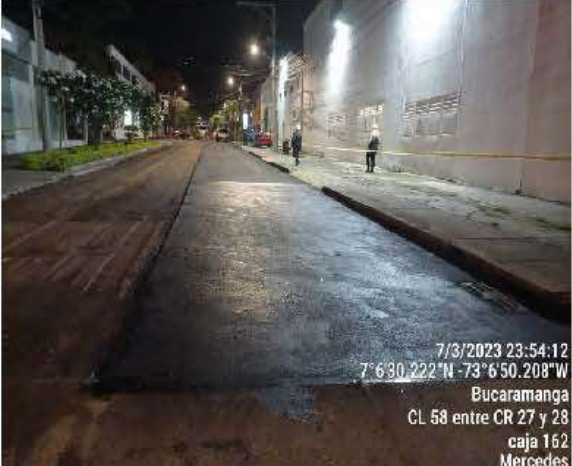
| <p><b>Descripción: Riego de Imprimación CRL-40 y instalación de pavimento MDC-19</b></p> | |

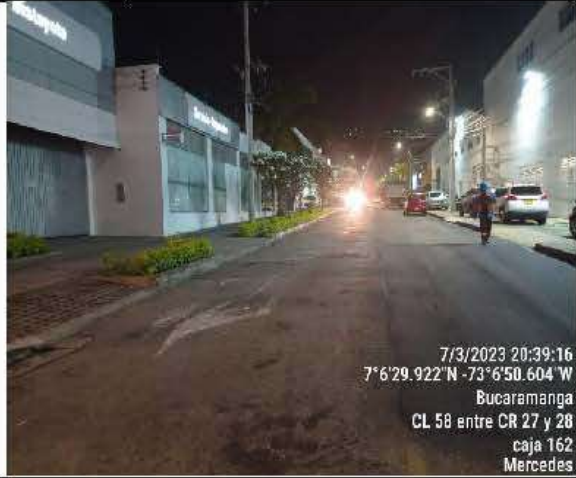
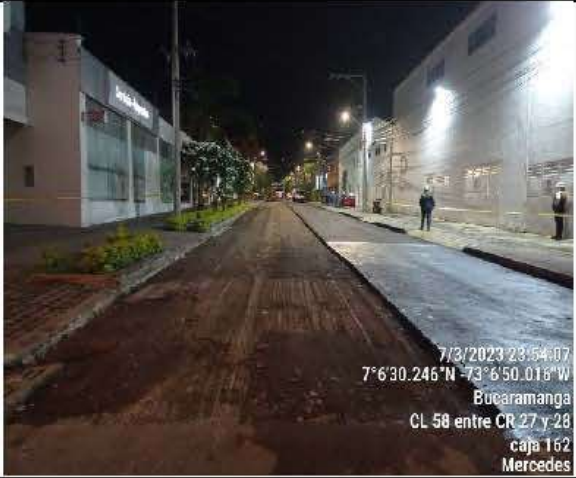
| <p><b>Descripción: Demarcación caja, fresado</b></p> | |

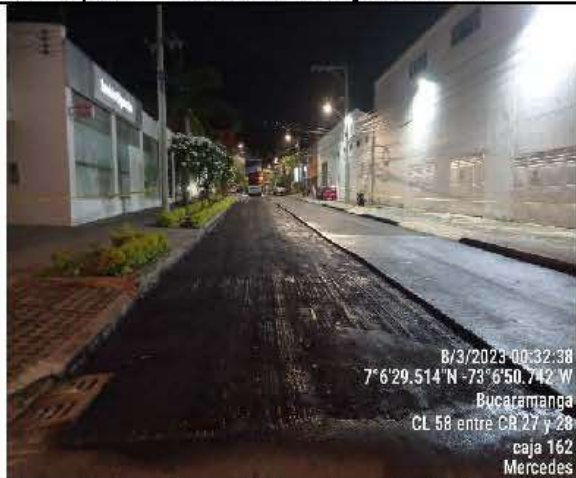
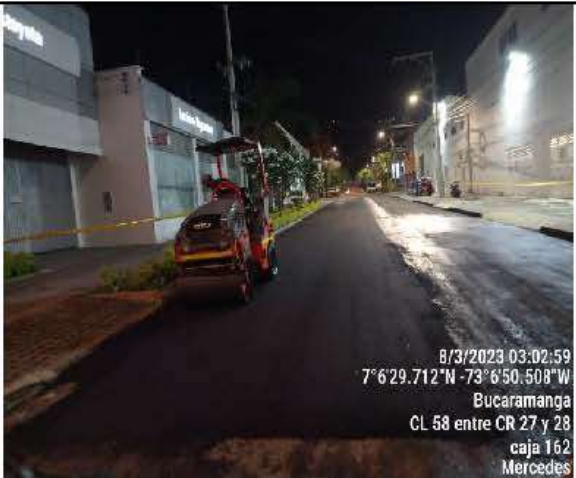
| <p><b>Descripción: Riego de Imprimación CRL-40 y instalación de pavimento MDC-19</b></p> | |

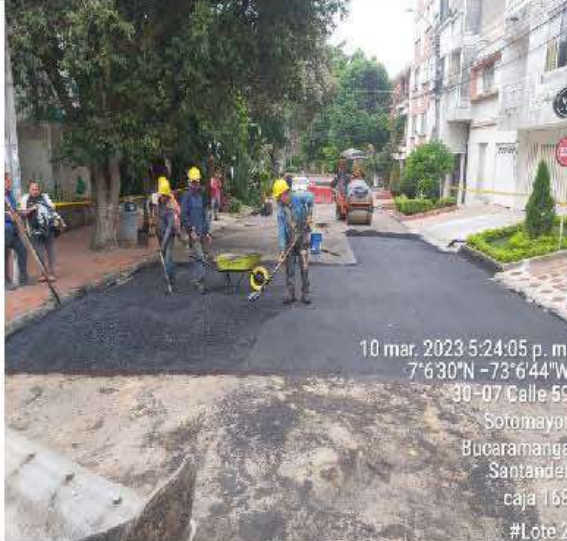
Caja 168

Descripción: Instalación de pavimento MDC-19

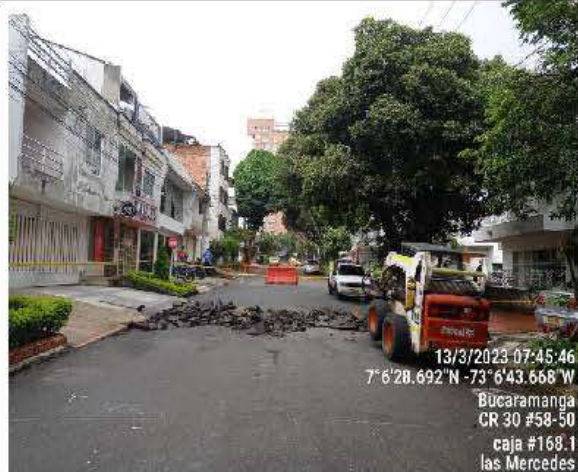
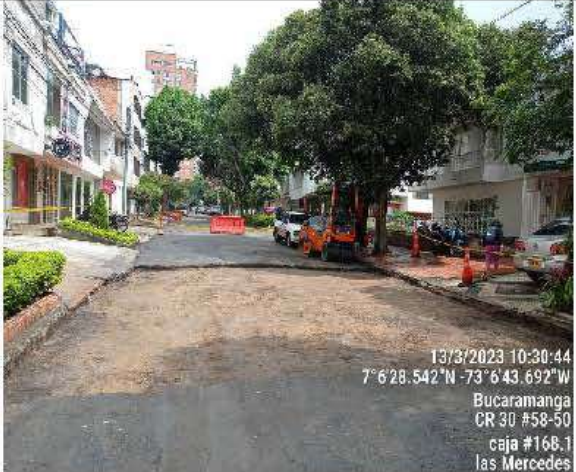
| <p><b>Descripción: Demarcación caja, excavación.</b></p> | |

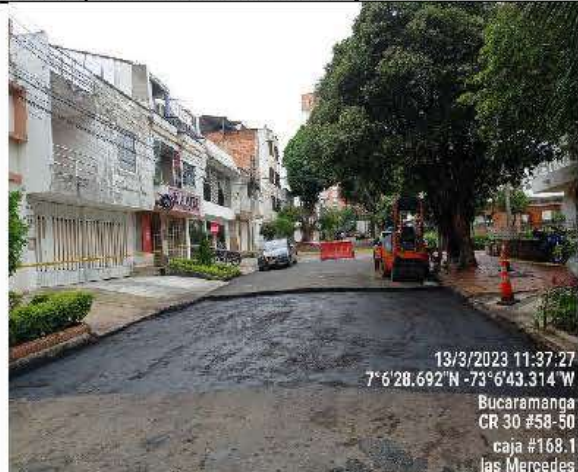
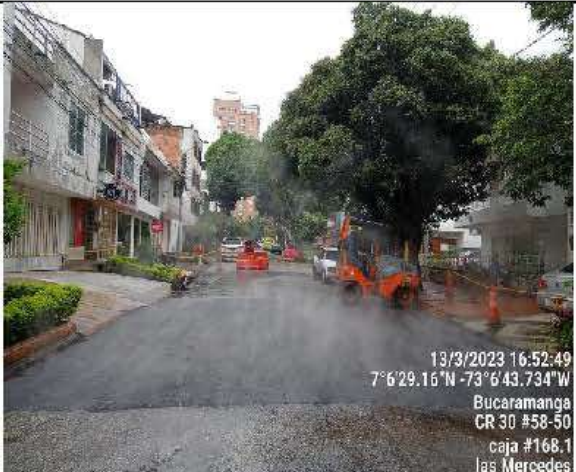
| <p><b>Descripción: Riego de Imprimación CRL-40 e instalación de pavimento MDC-19</b></p> | |

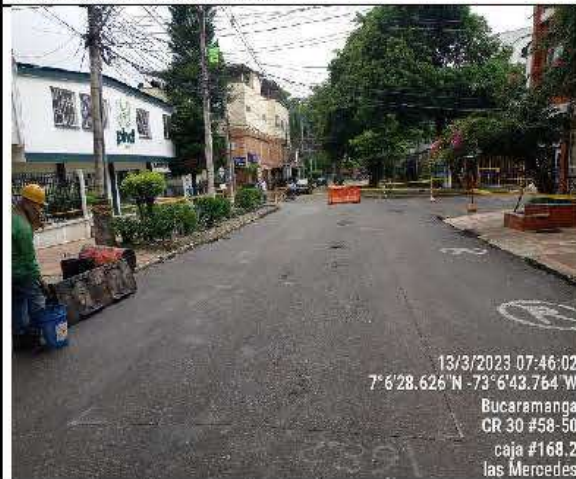
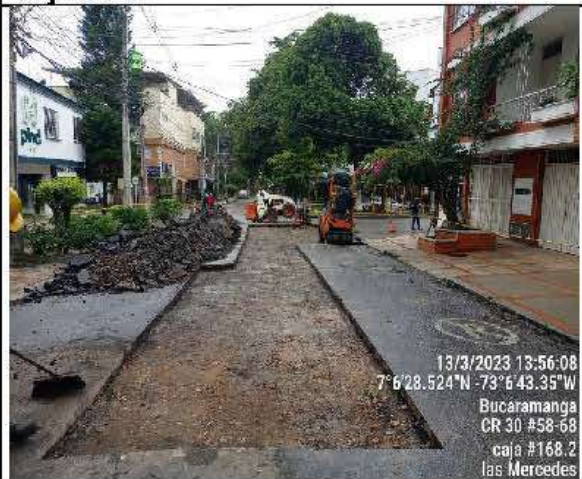
### Caja 168.2

Descripción: Demarcación caja, excavación.

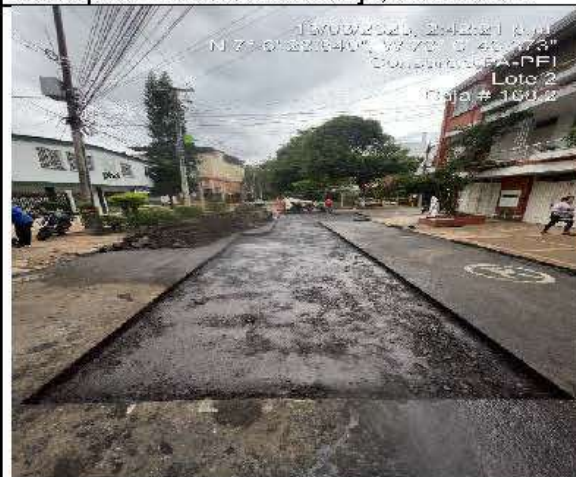
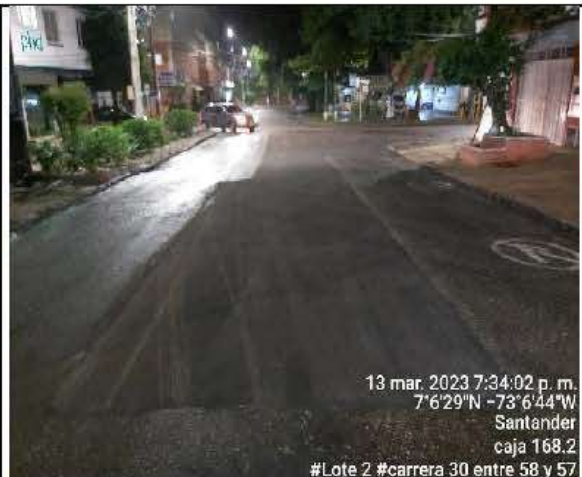
Descripción: Riego de Imprimación CRL-40 e instalación de pavimento MDC-19

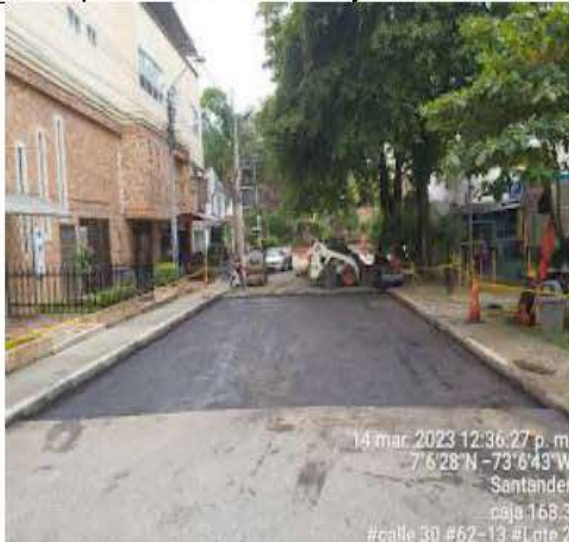
**Caja 168.3**

Descripción: Riego de Imprimación CRL-40 e instalación de pavimento MDC-19

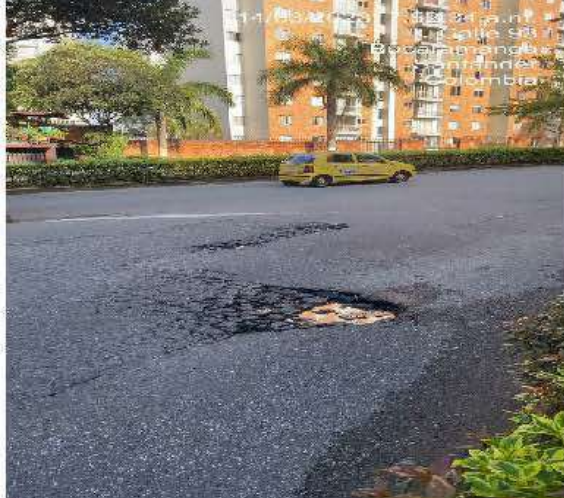
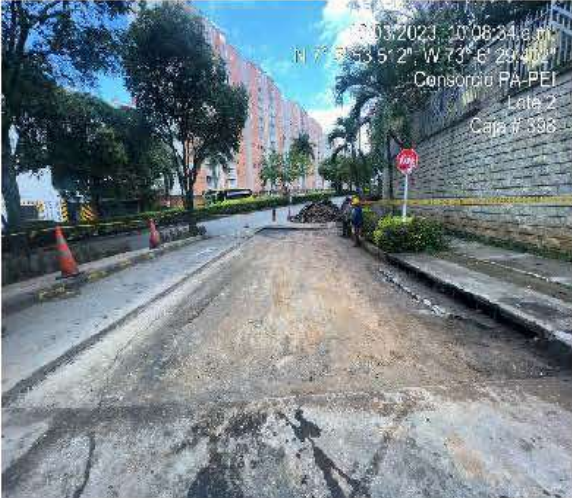
| <p><b>Descripción: Excavación, demolición de pavimento y riego de imprimación CRL -40</b></p> | |

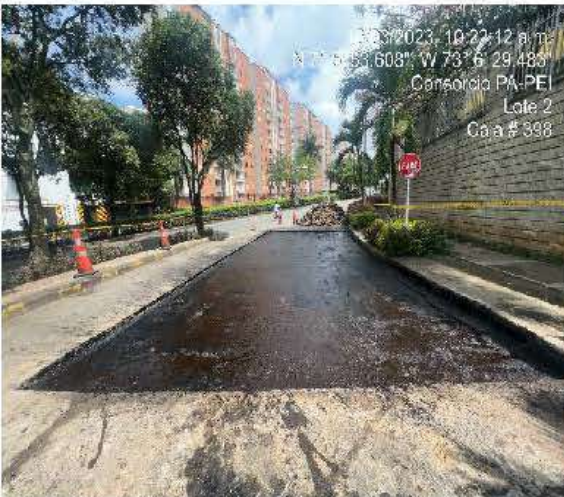
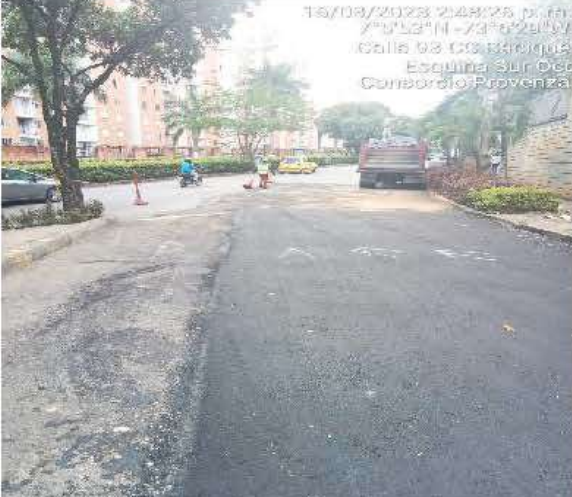
| <p><b>Descripción: Instalación de pavimento MDC-19</b></p> | |

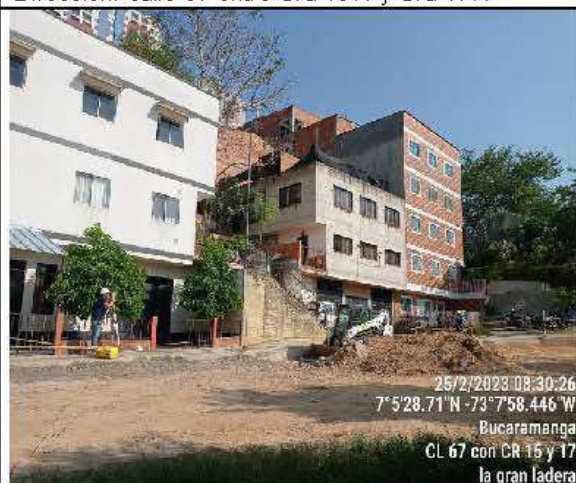
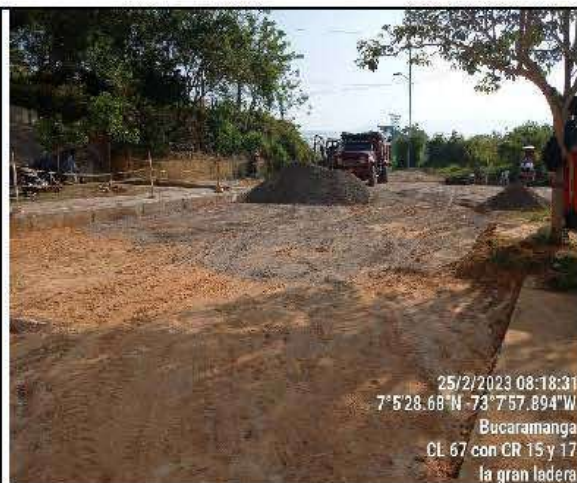
Dirección: calle 67 entre Cra 15W y Cra 17W

#### Descripción: Replanteo y Excavación

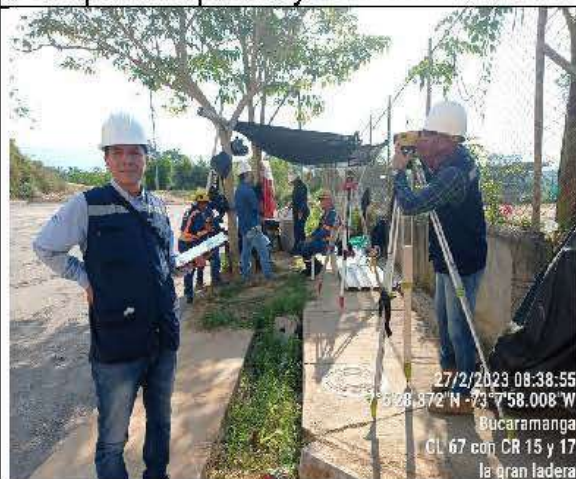
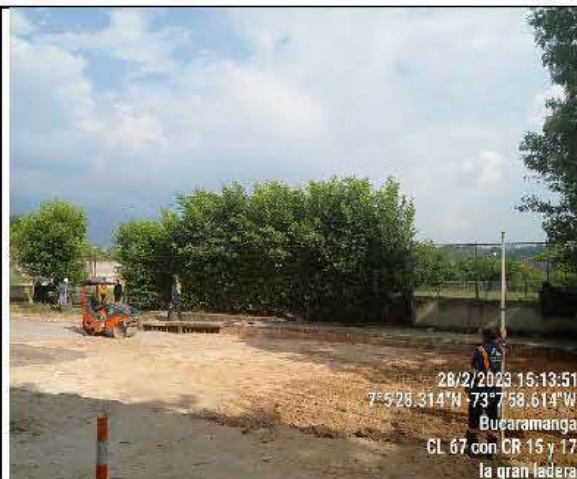
#### Descripción: Chequeo de niveles con mira y nivel topográfico a la sub rasante

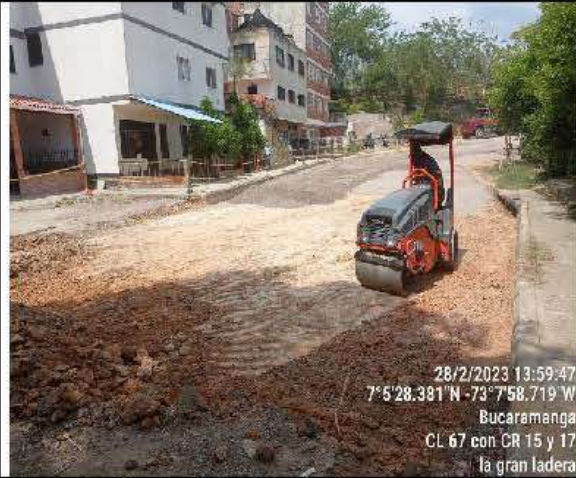
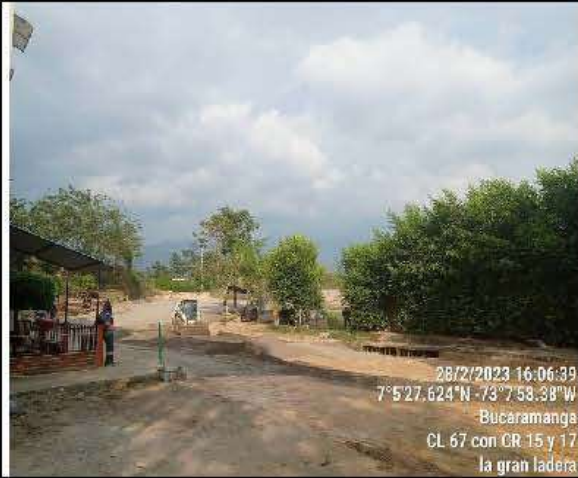
Dirección: calle 67 entre Cra 15W y Cra 17W

**Descripción: Instalación de base granula clase B**

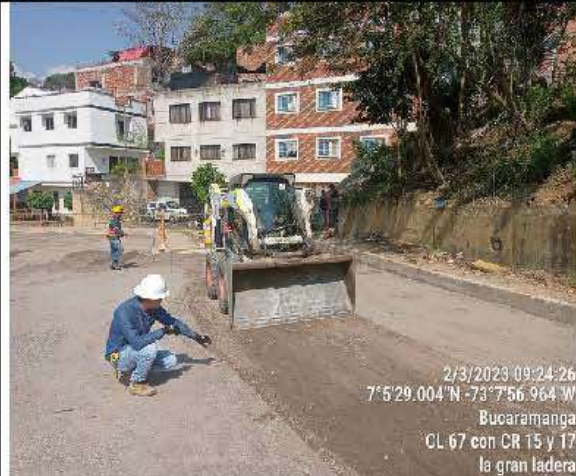
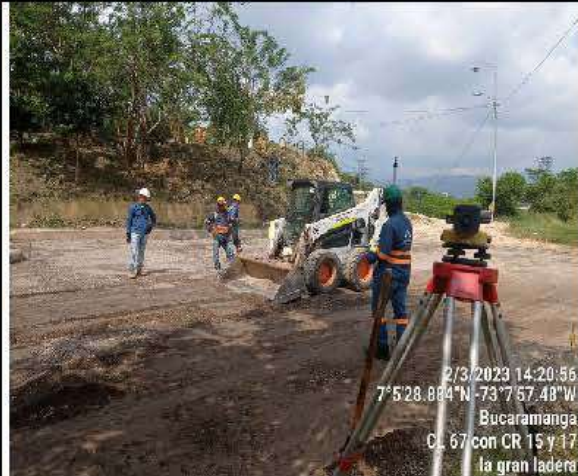
**Descripción: Céreo de base granular con ayuda de nivel topográfico**

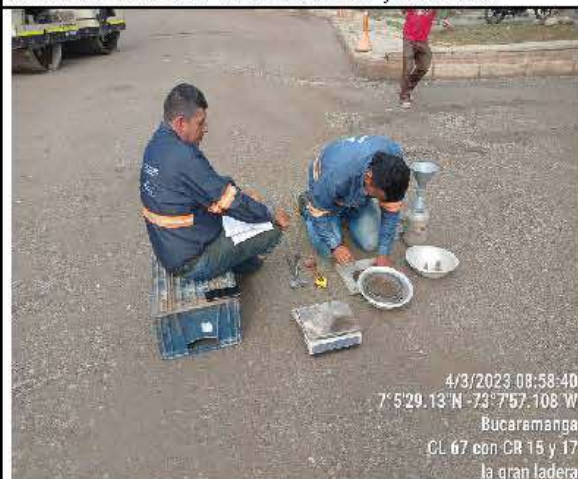
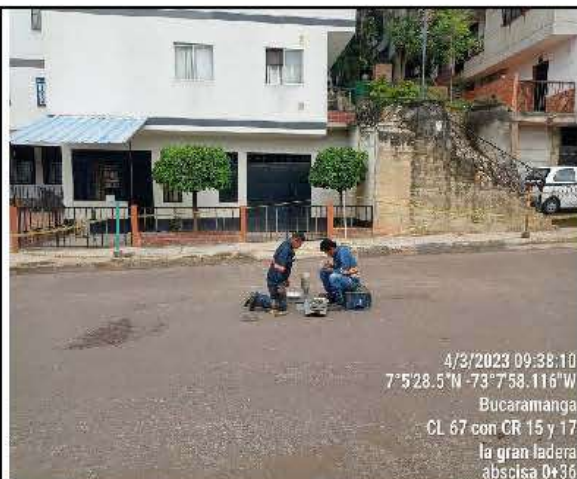
Dirección: calle 67 entre Cra 15W y Cra 17W

**Descripción: Toma de densidades por parte del contratista**

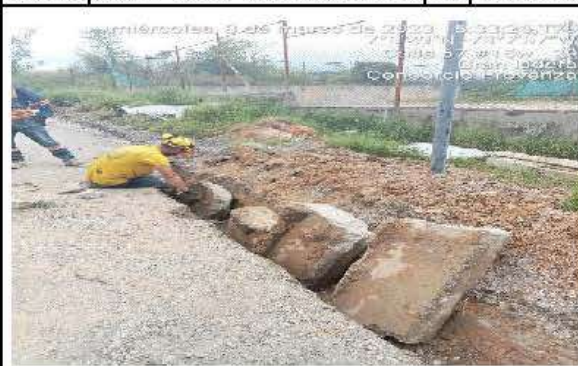
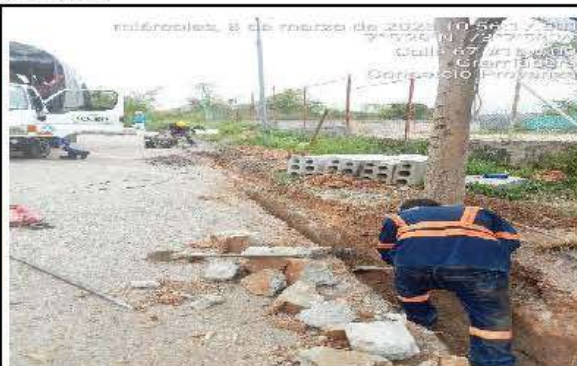
**Descripción: Demolición bordillo existente y excavación faltante para instalación de sardinel**

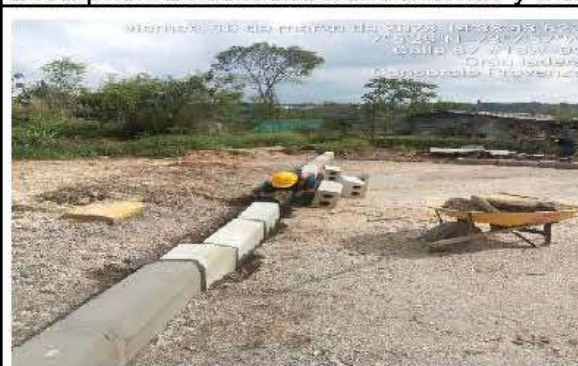
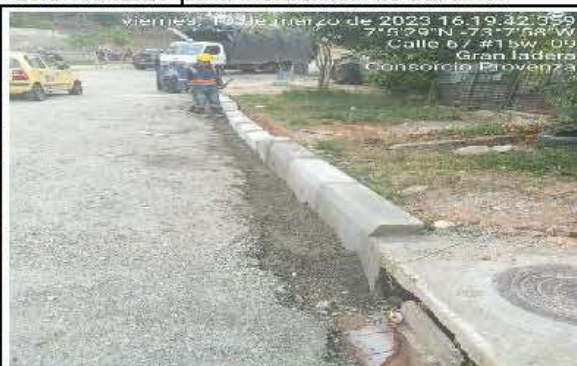
**Descripción: Instalación sardinel.**

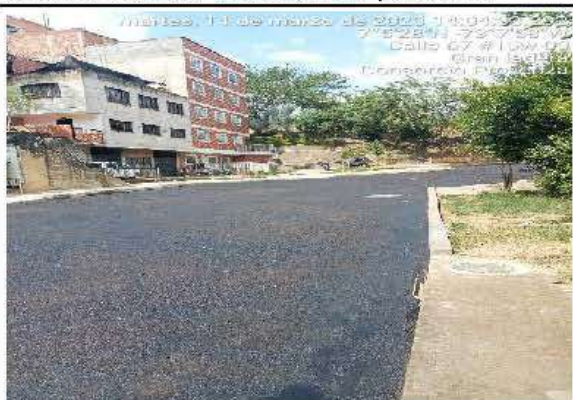
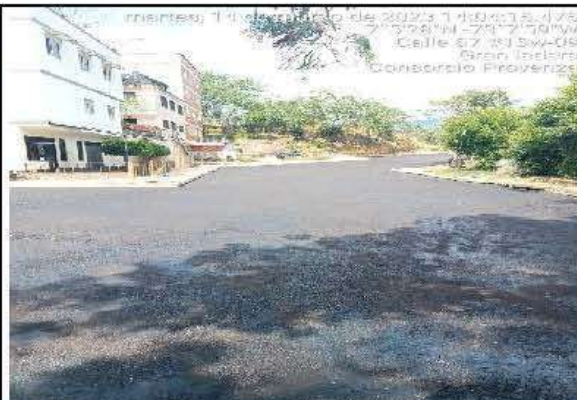
Dirección: calle 67 entre Cra 15W y Cra 17W

Descripción: Riego de imprimación CRL-40

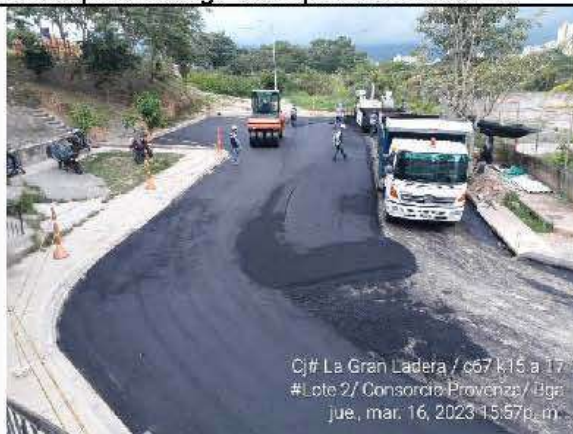
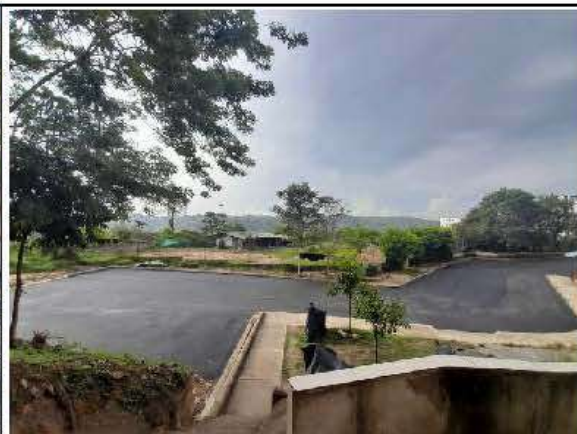
Descripción: Instalación de pavimento MDC-19

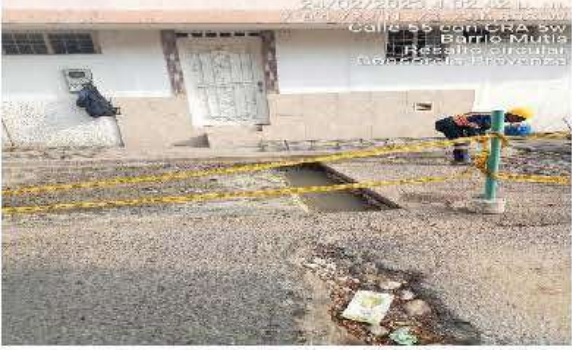
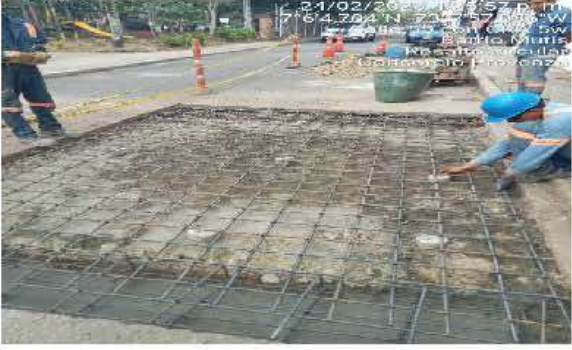
| <p><b>Dirección: Calle 55 con cra 5w</b></p> | <p><b>Tipo reductor: Parabólico</b></p> |

| <p><b>Descripción: Excavación de pavimento flexible</b></p> | <p><b>Descripción: Armado de acero modulo 1</b></p> |

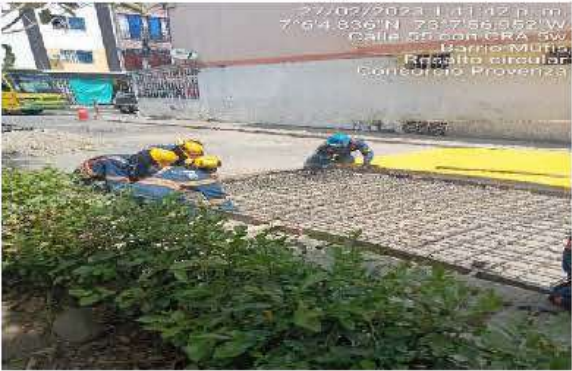
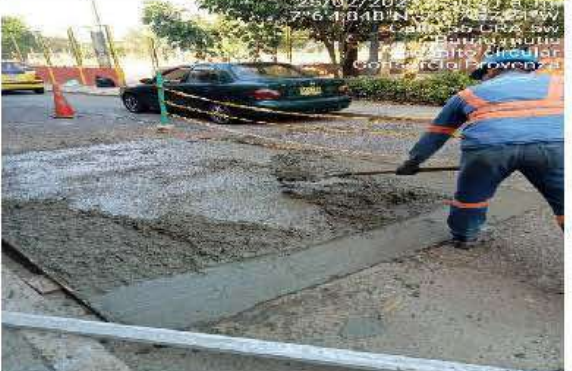
| <p><b>Descripción: Armado de acero modulo 2</b></p> | <p><b>Descripción: Fundida concreto MR-41 modulo 1</b></p> |

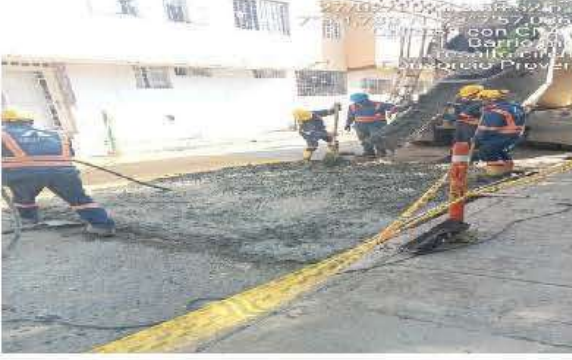
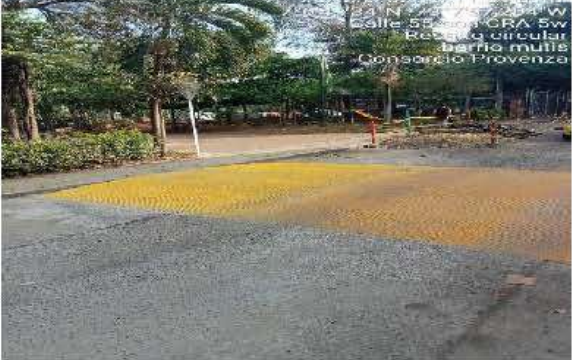
| <p><b>Descripción: Fundida concreto MR-41 modulo 2</b></p> | <p><b>Descripción: Reductor terminado</b></p> |

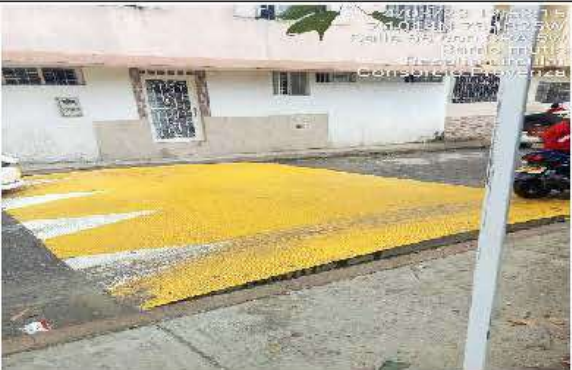
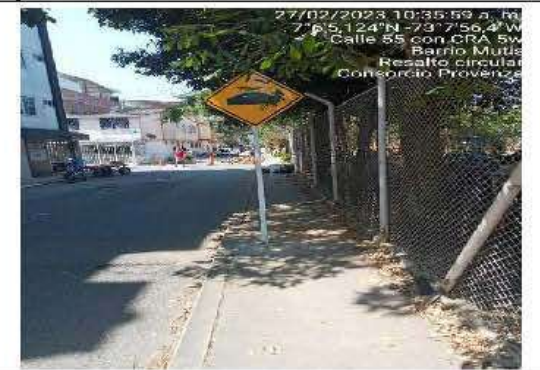
| <p>Dirección: Calle 55 con cra 5w</p> | <p>Tipo reductor: Parabólico</p> |

| <p>Descripción: Pintura de reductor</p> | <p>Descripción: Señal de tránsito vertical</p> |

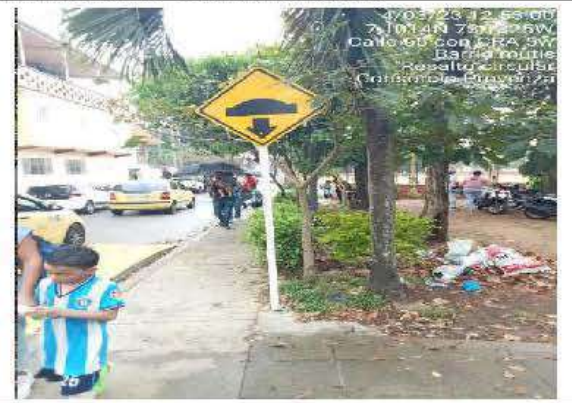
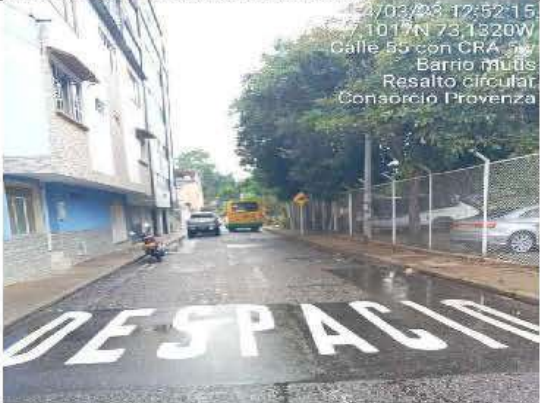
| <p>Descripción: Señal de tránsito vertical</p> | <p>Descripción: Señalización horizontal</p> |

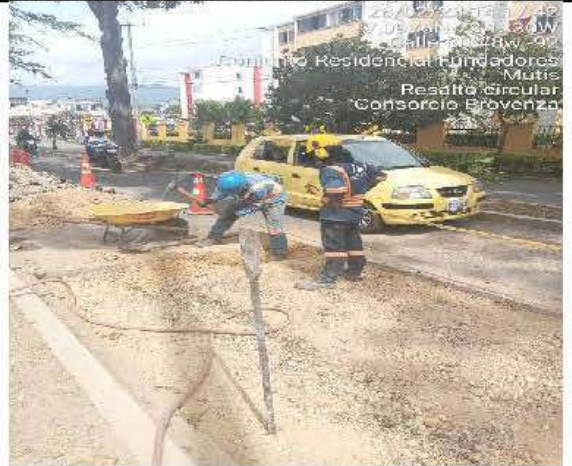
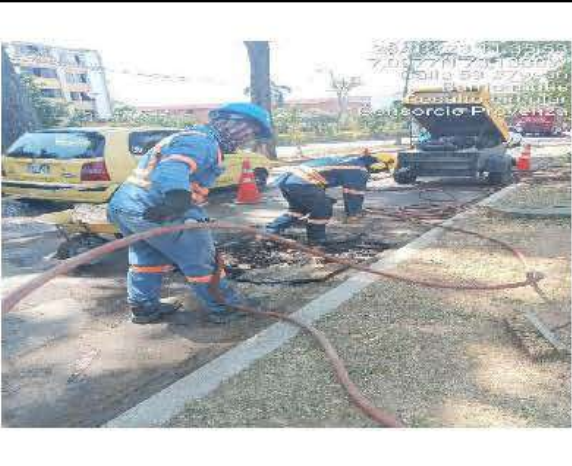
| <p>Dirección: Calle 60 #8w-92 conjunto residencial Fundadores sentido NE-SW</p> | <p><b>Tipo reductor: Parabólico</b></p> |

| <p>Descripción: Excavación de pavimento flexible modulo 1</p> | <p>Descripción: Excavación de pavimento flexible modulo 1</p> |

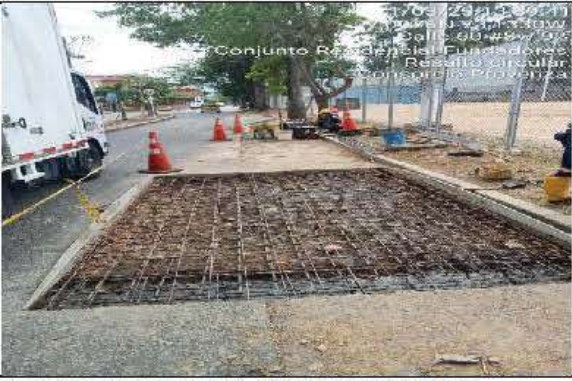
| <p>Descripción: Armado de acero modulo 1</p> | <p>Descripción: Armado de acero modulo 2</p> |

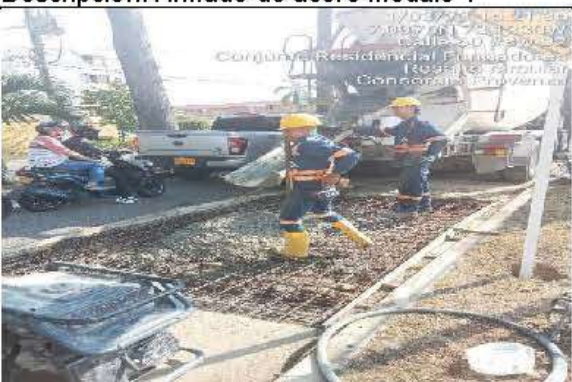
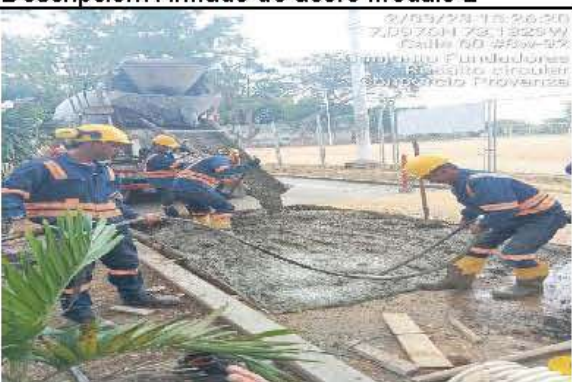
| <p>Descripción: Fundida concreto MR-41 modulo 2</p> | <p>Descripción: Fundida concreto MR-41 modulo 2</p> |

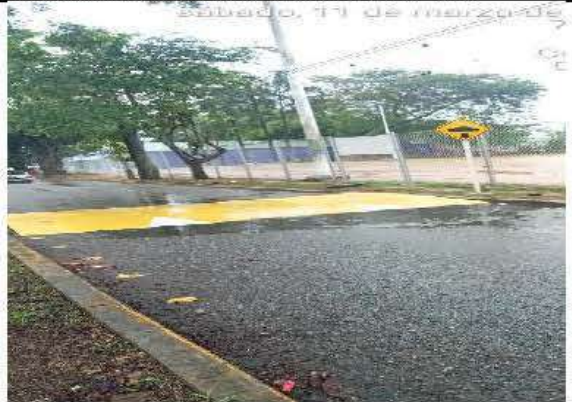
| <p><b>Descripción: Pintura de reductor</b></p> | <p><b>Descripción: Señal de tránsito vertical</b></p> |

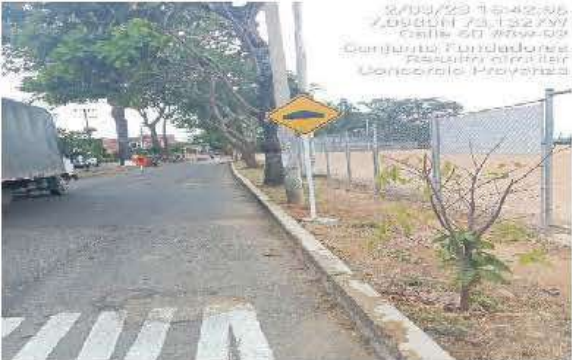
| <p><b>Descripción: Señal de tránsito vertical</b></p> | <p><b>Descripción: Señalización horizontal</b></p> |

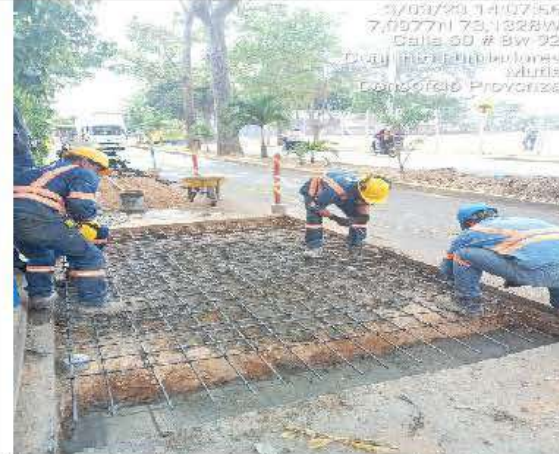
**Descripción: Armado de acero modulo 1**

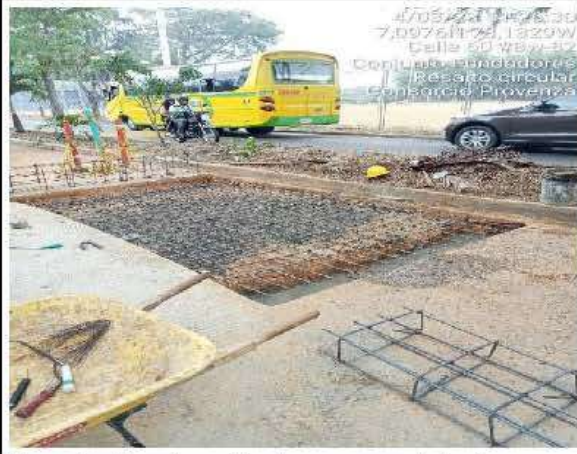
**Descripción: Armado de acero modulo 2**

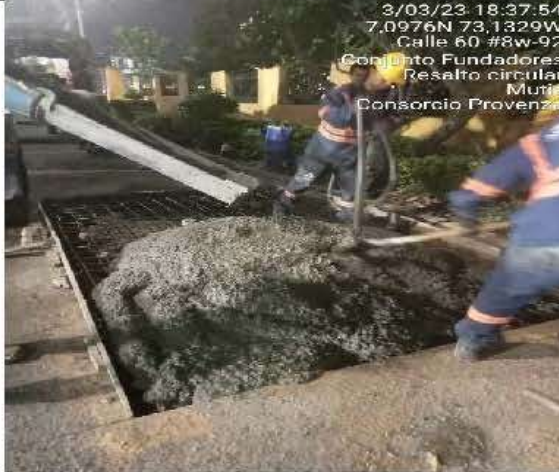
**Descripción: Fundida concreto MR-41 modulo 1**

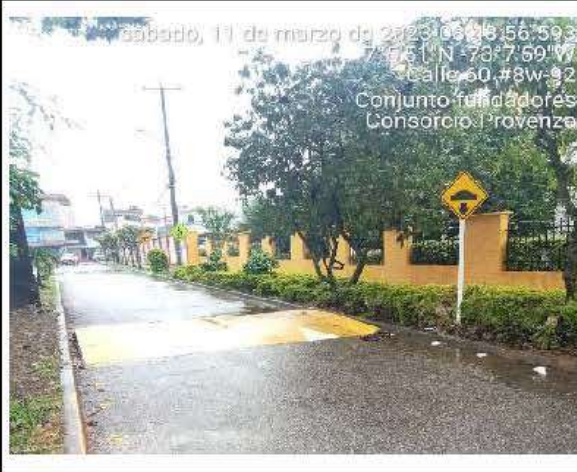
**Descripción: Reductor terminado**

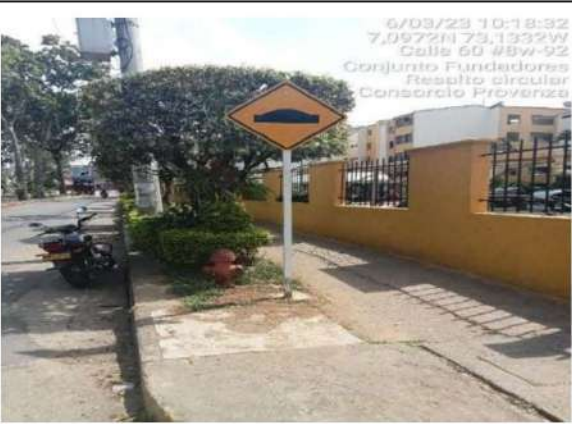
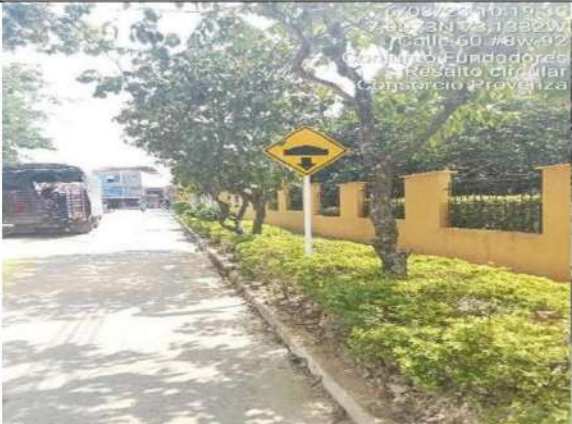
| Descripción: Señal de tránsito vertical | |

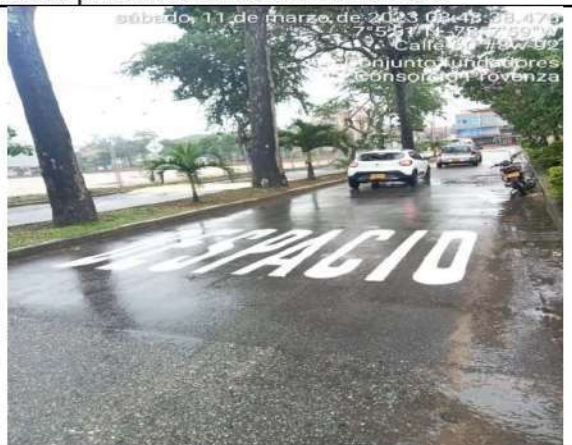
| Descripción: Señalización horizontal | |
