| Cód. FO-GECO-006 | Formato<br>FO-GECO- Informe Parcial de Supervisión<br>y/o Interventoría | <br> |

**CONTRATO No. 4600094522 DE 2022**  
**PERIODO DE VERIFICACIÓN: De enero 01 al 31 de 2022**  
**FECHA DE ELABORACIÓN DEL INFORME: 21 de abril de 2023**

**OBJETO:** INTERVENTORÍA TÉCNICA, AMBIENTAL, ADMINISTRATIVA, FINANCIERA, CONTABLE Y LEGAL AL CONTRATO DE MANTENIMIENTO Y RENOVACIÓN DE OBRAS ELÉCTRICAS Y ELECTROMECAÑICAS EN LAS SEDES PROPIAS DEL MUNICIPIO

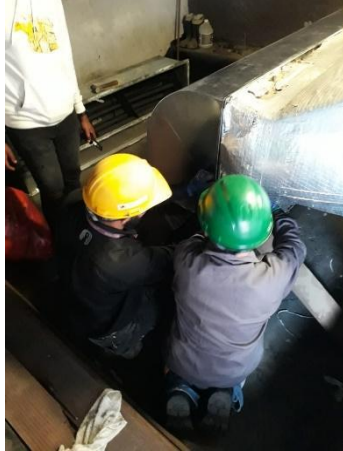
*Imagen N° 9. Cambio de Codo Lámina Galvanizada Uma Auditorio Libertad (1).*

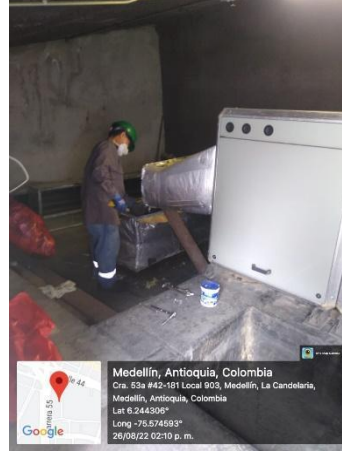
*Imagen N° 10. Cambio de Codo Lámina Galvanizada Uma Auditorio Libertad (1).*

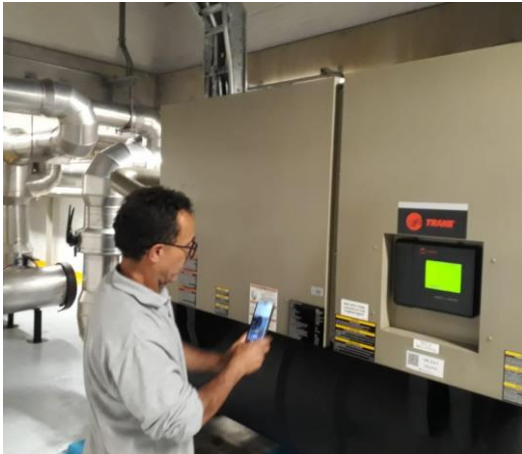
*Imagen N° 11. Revisión de equipo UMA auditorio Plaza Libertad.*

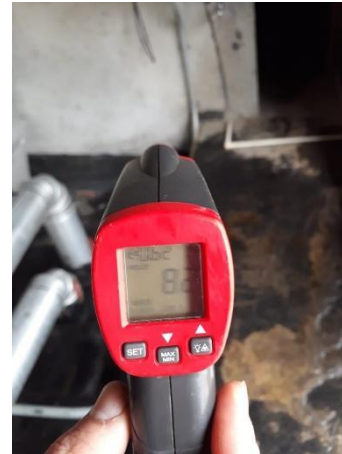
*Imagen N° 12. Revisión de equipo UMA auditorio Plaza Libertad.*

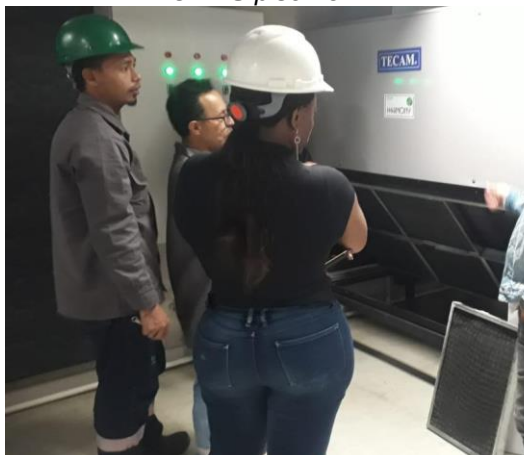
*Imagen N° 13. Mantenimiento preventivo UMAS piso 13.*

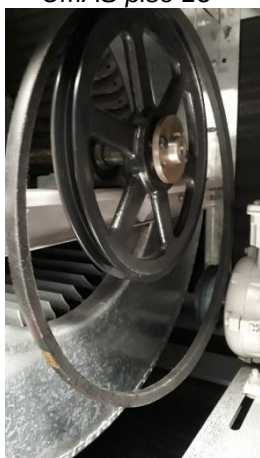
*Imagen N° 15. Mantenimiento preventivo UMAS piso 13*

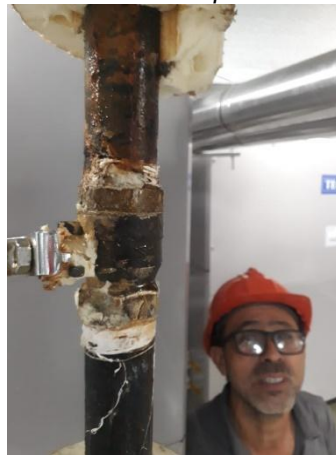
*Imagen N° 18. Revisión y diagnóstico de válvula en cuarto técnico piso 13*

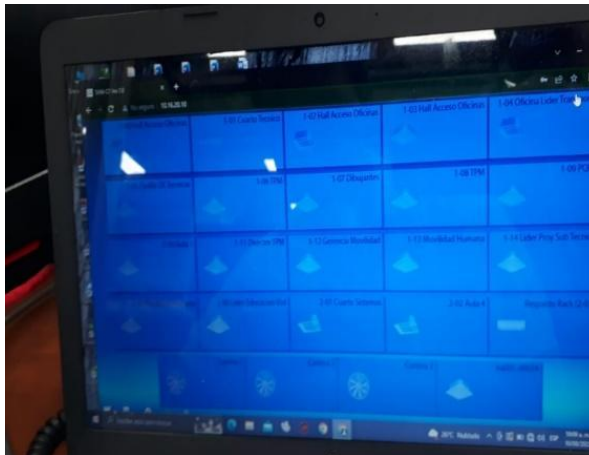
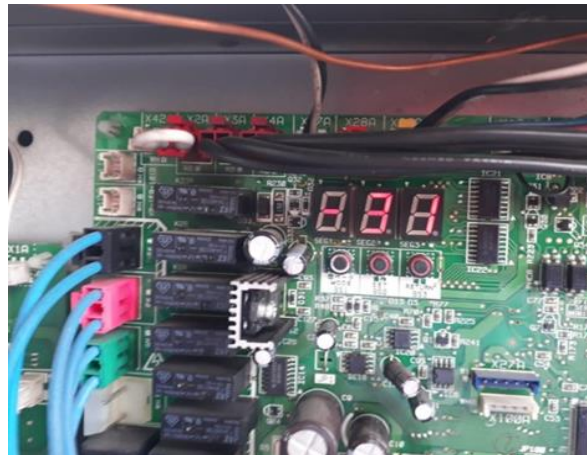
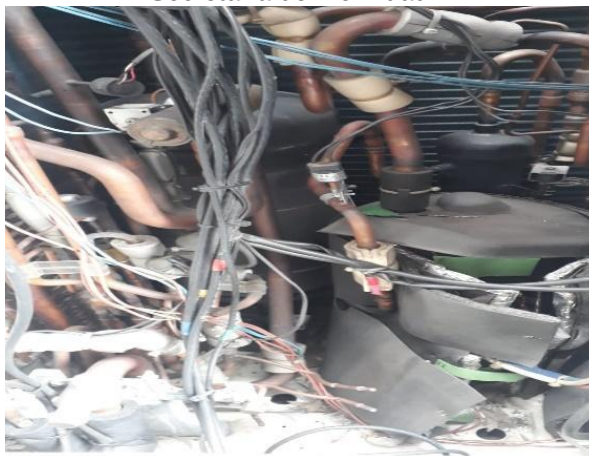
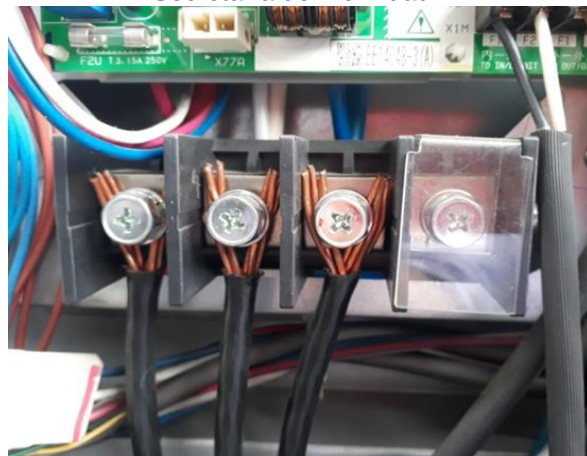
Se realizó acompañamiento a visita técnica, el día 10/08/2022, a el personal técnico (Ing. Marlon Araque y el técnico especialista Miguel Posada) de la empresa Aire Verde Ingeniería; se realizó una inspección y diagnóstico de las unidades VRV Daikin de cuarta generación que se encuentran en la sede, las cuales son:

Las unidades condensadoras se les decide inhabilitar y se programan mantenimiento a las 19 unidades evaporadoras.

*Imagen N° 1.Revisión de Equipos VRV  
Secretaría de Movilidad.*

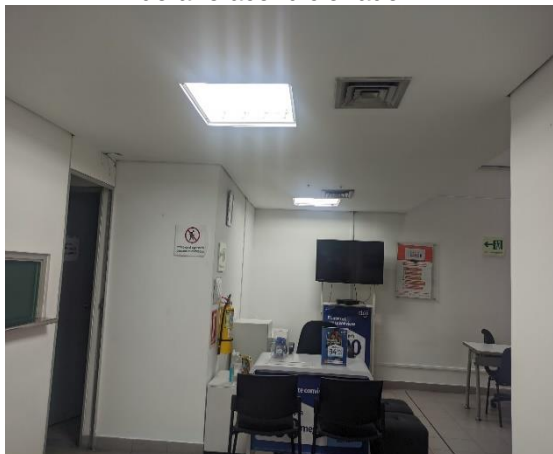
En esta sede se realizó la visita técnica para ubicación y selección de equipos a intervenir por parte del contratista en relación con equipos de aire acondicionado, sus ductos y rejillas.

*Imagen N° 11. Visita para verificar equipos de aire acondicionado.*

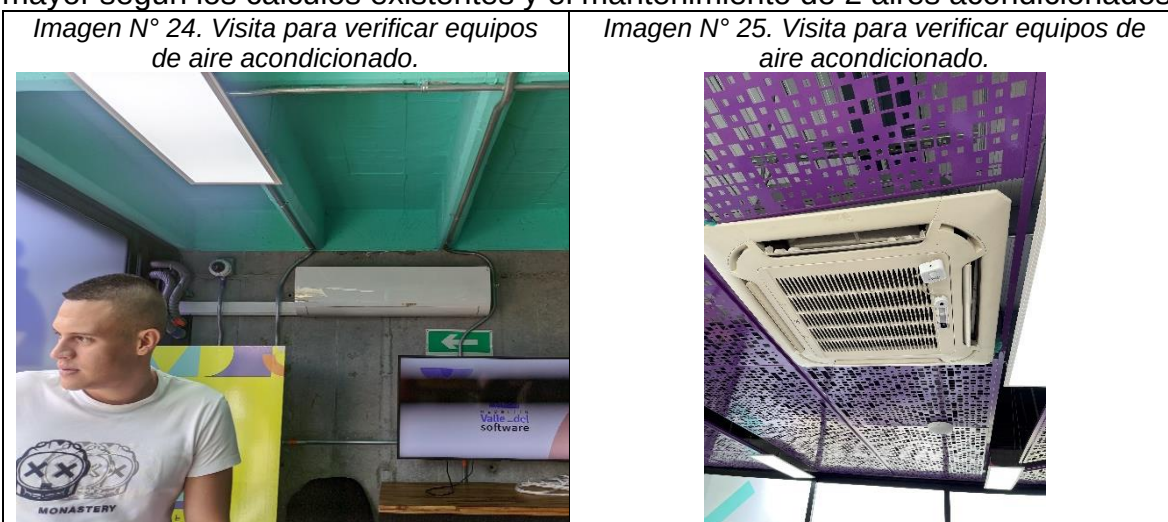
En esta sede se realizó la visita técnica para ubicación y selección de equipos a intervenir por parte del contratista en relación con equipos de aire acondicionado, se definió realizar el cambio de un mini Split YORK de 23000btu, por uno igual o mayor según los cálculos existentes y el mantenimiento de 2 aires acondicionados.

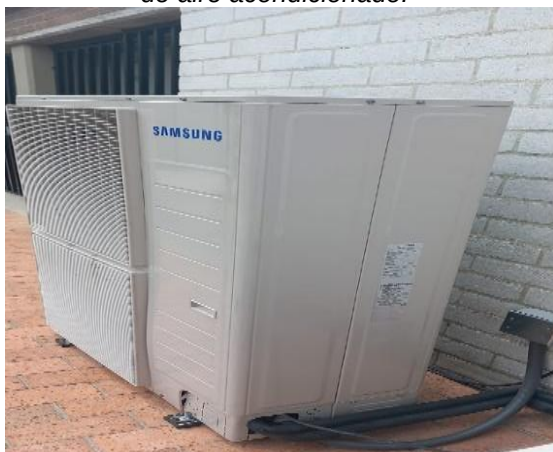
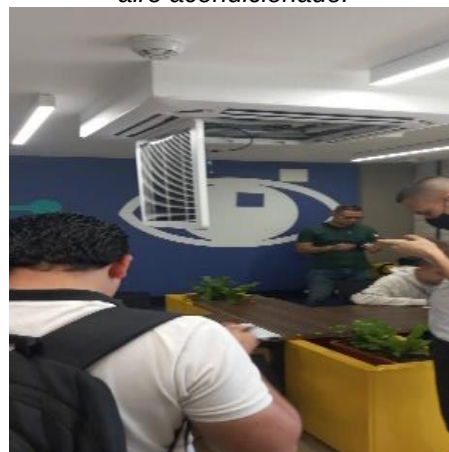
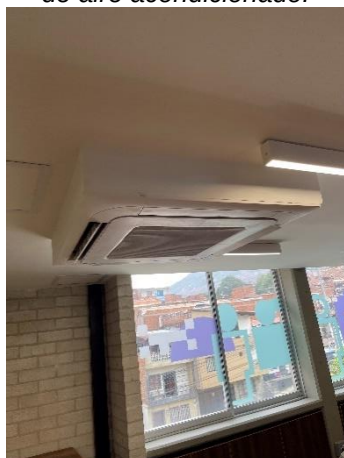
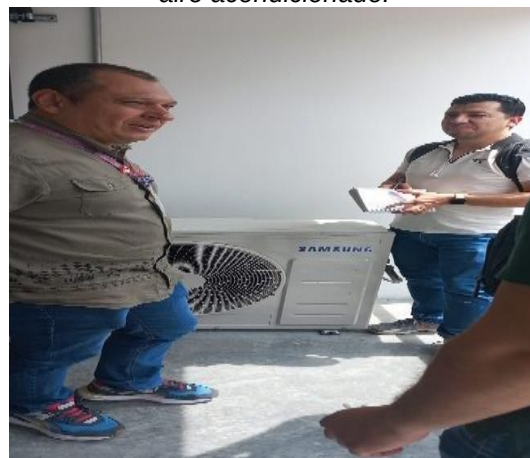
Se realizó visita técnica en el lugar, en el cual se evidencio el mantenimiento de 4 equipos tipo Cassette y la necesidad de 3 unidades condensadoras, llevando los cables hasta las canaletas.

*Imagen N° 30. Visita para verificar equipos de aire acondicionado.*

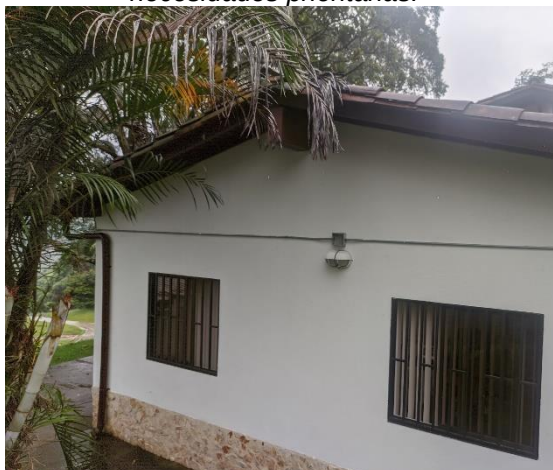
Se realiza visita técnica evidenciando las necesidades de la sede, como lo es cambio, retiro o reparación de luminarias, ajuste de canaletas, ajuste de tomas y diagnóstico de UPS.

*Imagen N° 36. Recorrido para verificar necesidades prioritarias.*

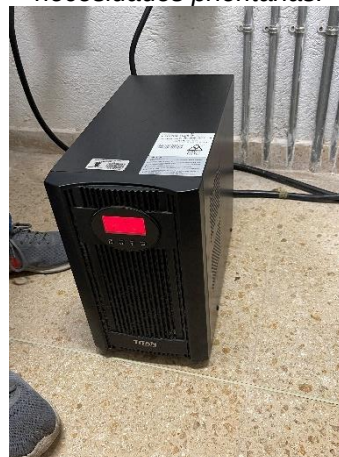
*Imagen N° 37. Recorrido para verificar necesidades prioritarias.*

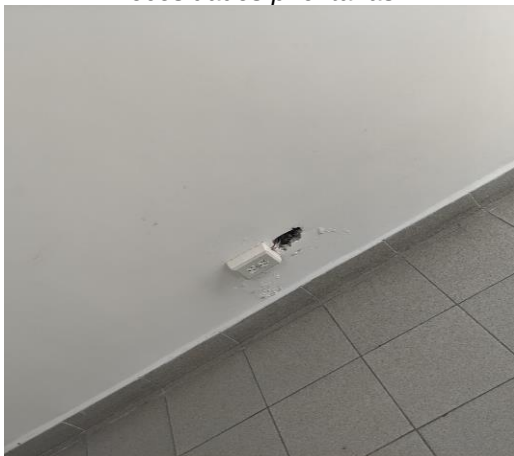
Se realiza visita técnica evidenciando las necesidades de la sede, como lo es cambio, retiro o reparación de luminarias, ajuste de canaletas, ajuste de tomas y diagnóstico y cambio de baterías de UPS.

*Imagen N° 38. Recorrido para verificar necesidades prioritarias.*

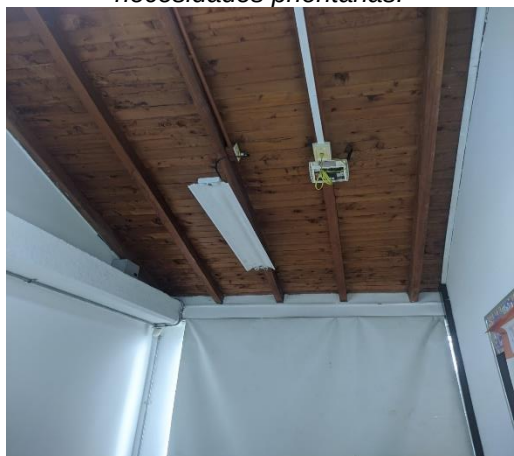
Se realiza visita técnica evidenciando las necesidades de la sede, como lo es cambio, retiro o reparación de luminarias, ajuste de canaletas, ajuste de tomas y diagnóstico y mantenimiento de UPS.

*Imagen N° 40. Recorrido para verificar necesidades prioritarias.*

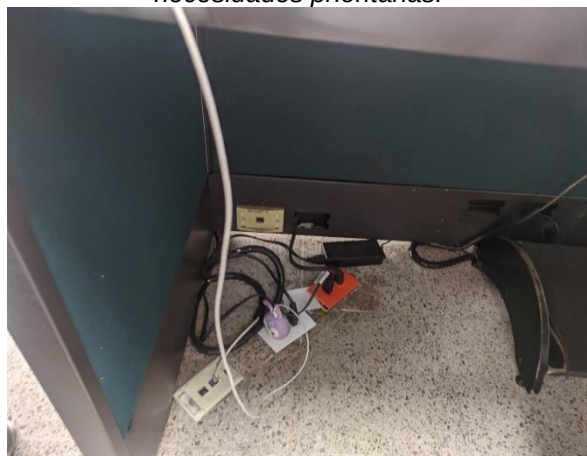
*Imagen N° 41. Recorrido para verificar necesidades prioritarias.*

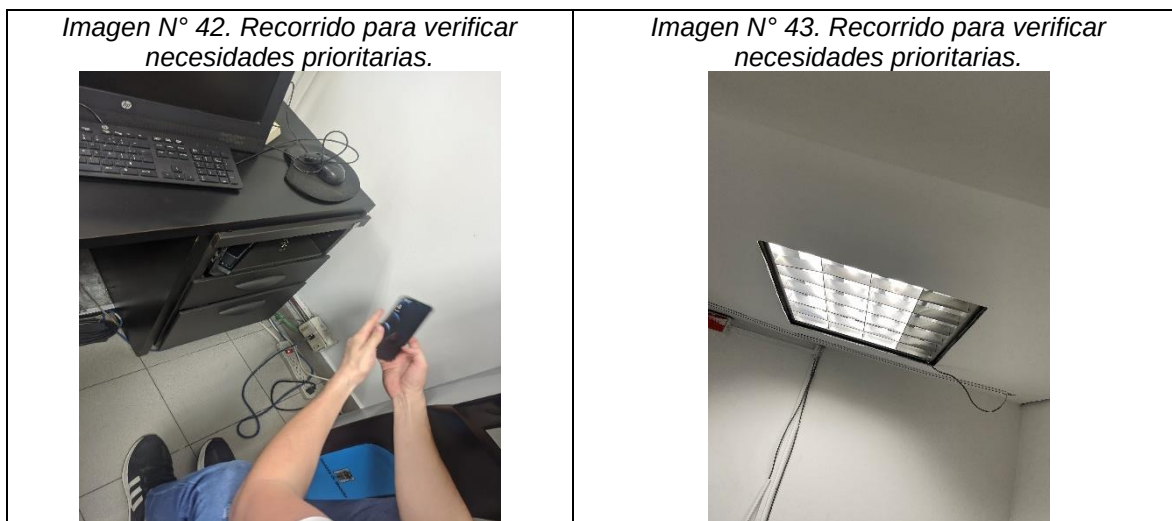
### 1.1.2.3.5 Mas Cerca de Guayabal.

Se realiza visita técnica evidenciando las necesidades de la sede, como lo es cambio, retiro o reparación de luminarias, ajuste de canaletas, ajuste de tomas y diagnóstico y mantenimiento de UPS.

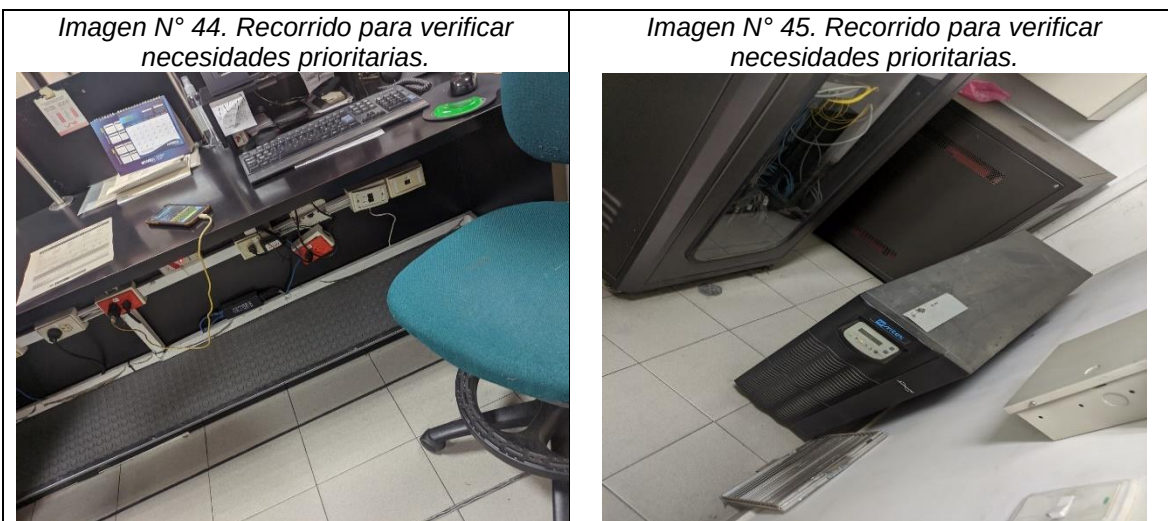
### 1.1.2.3.6 Mas Cerca de Belén

Se realiza visita técnica evidenciando las necesidades de la sede, como lo es cambio, retiro o reparación de luminarias, ajuste de canaletas, ajuste de tomas y diagnóstico y mantenimiento de UPS.

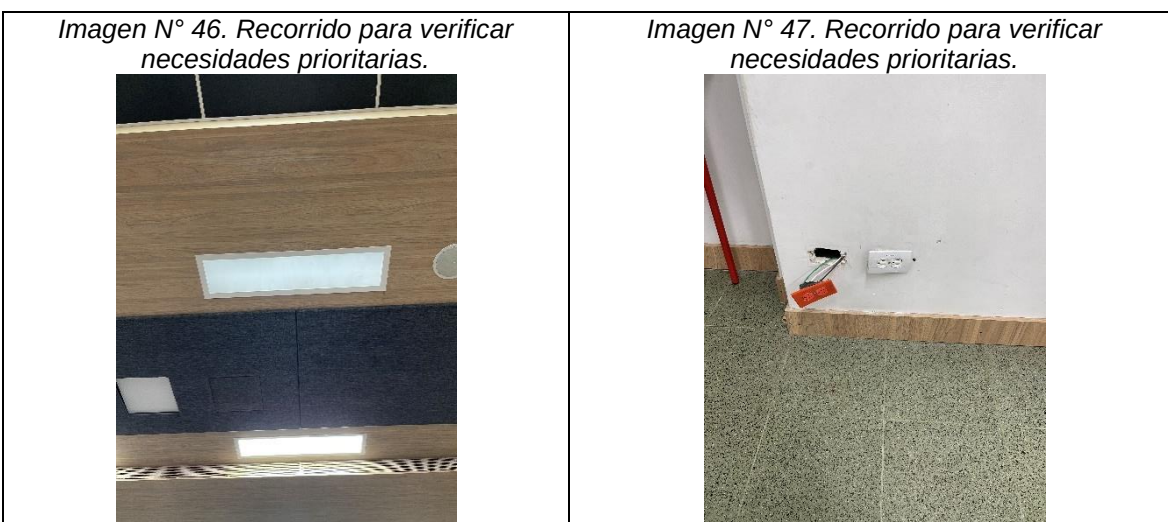
##### 1.1.2.4.1 Casa de la Cultura del Popular.

Se realiza visita técnica evidenciando las necesidades de la sede, como lo es cambio, retiro o reparación de luminarias, ajuste de canaletas, ajuste de tomas y diagnóstico y mantenimiento de UPS

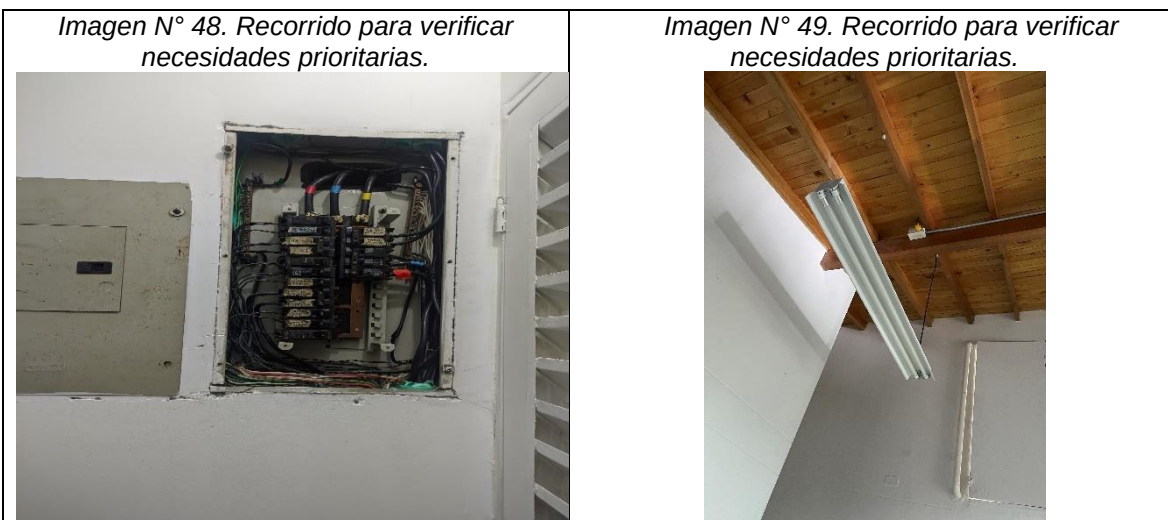
##### 1.1.2.4.2 Teatro al aire libre Pedregal.

Se realiza visita técnica evidenciando las necesidades de la sede, como lo es cambio, retiro o reparación de luminarias, ajuste de canaletas, ajuste de tableros y ajuste de tomas.

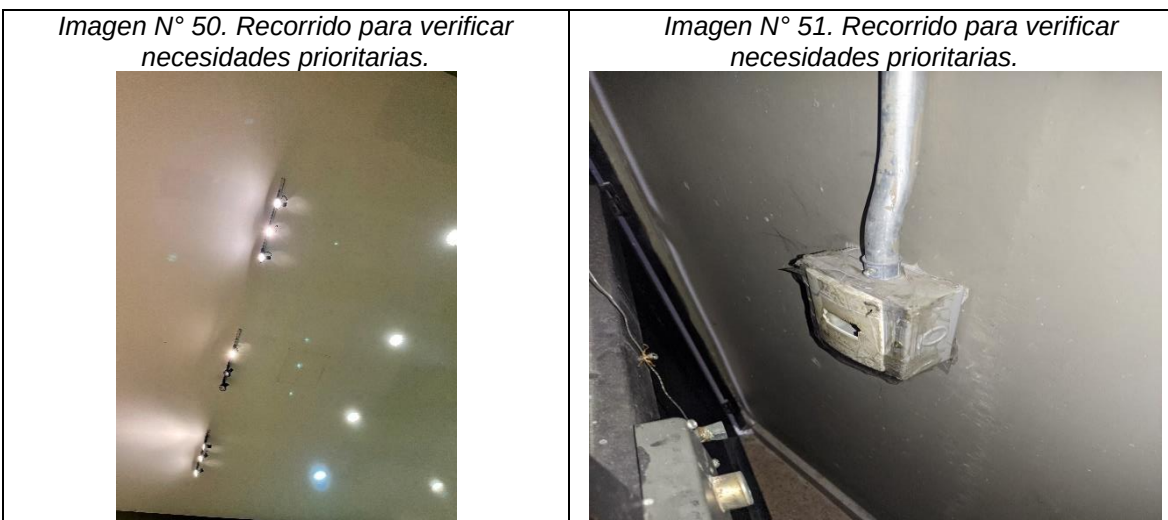
#### 1.1.2.4.3 Casa de la Cultura Pedregal.

Se realiza visita técnica evidenciando las necesidades de la sede, como lo es cambio, retiro o reparación de luminarias, ajuste de canaletas y ajuste de tomas.

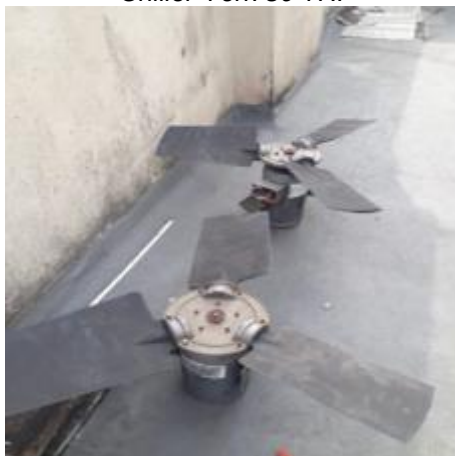
*Imagen N° 19. Mtto correctivo y preventivo Chiller York 80 TR.*

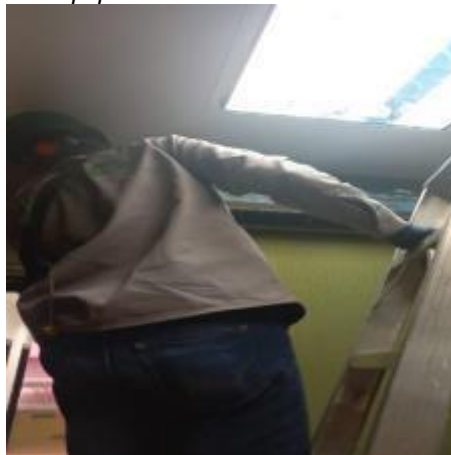
*Imagen N° 34. Mantenimiento preventivo equipos de aire acondicionado.*

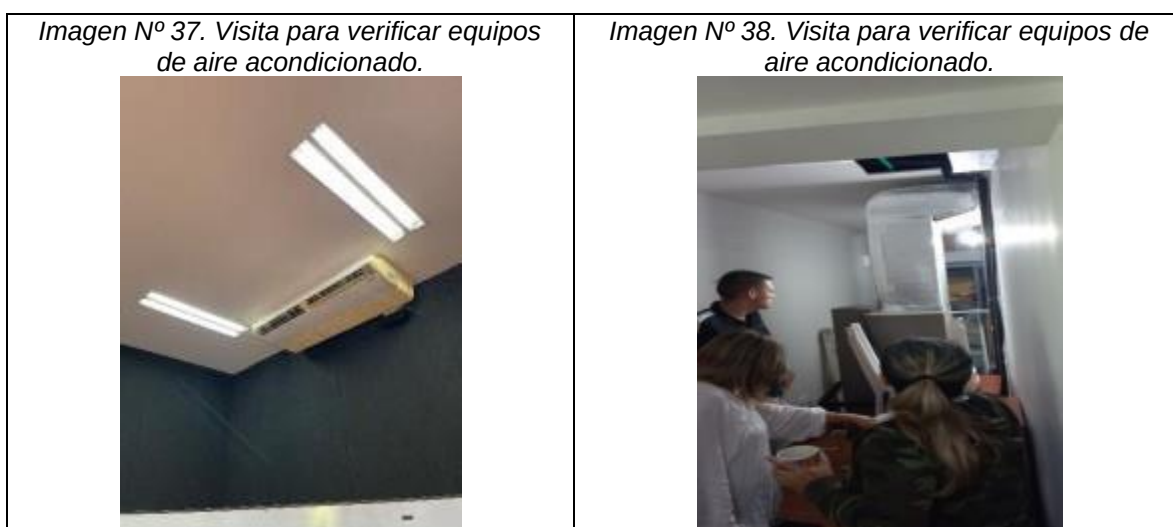
Se realiza visita para evidenciar las necesidades que tiene esta sede, evidenciando el mantenimiento de preventivo a la UMA, reajuste y mantenimiento de difusores y/o rejillas de aire acondicionado, mantenimiento a los equipos de aire acondicionado tipo Split, incluyendo sus condensadoras y realizar el mantenimiento preventivo de los quipos de aire piso techo que hay en la sede.

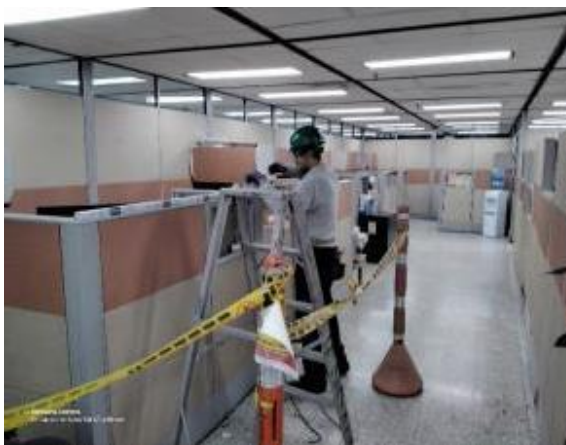
*Imagen N° 41. Mantenimiento luminarias piso 8.*

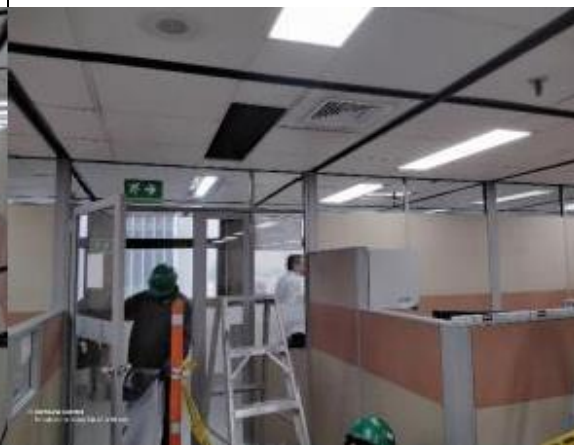
*Imagen N° 42. Mantenimiento luminarias piso 8.*

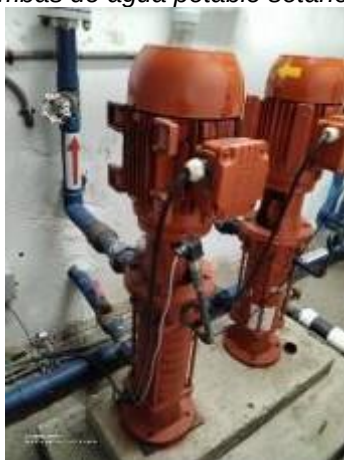
*Imagen N° 43. Solicitud mantenimiento bombas de agua potable sótano A.*

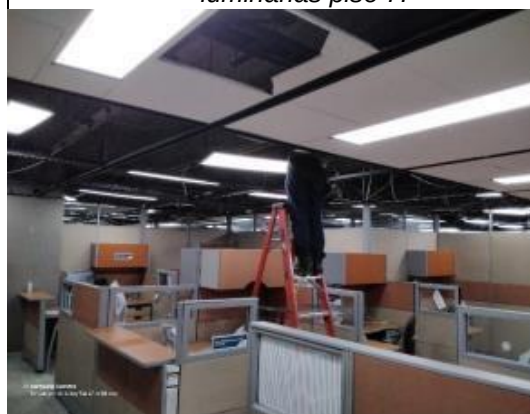
*Imagen N° 44. Reubicación y nivelación luminarias piso 7.*

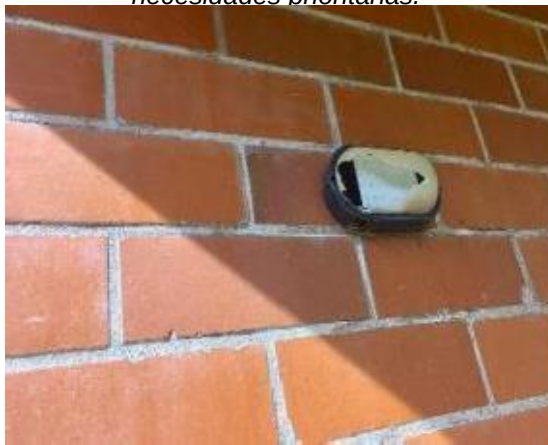
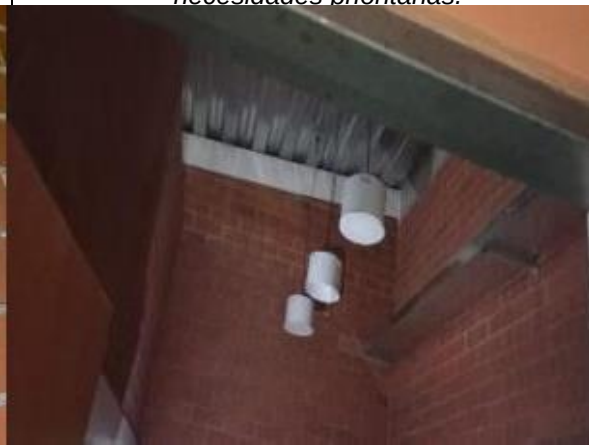
Se realiza recorrido con interventoría y contratista para evidenciar las diferentes necesidades que hay en la sede, como lo es cambio de luminarias, cambio de tomacorriente.

| <p><i>Imagen N° 47. Recorrido para verificar necesidades prioritarias.</i></p> | <p><i>Imagen N° 48. Recorrido para verificar necesidades prioritarias.</i></p> |

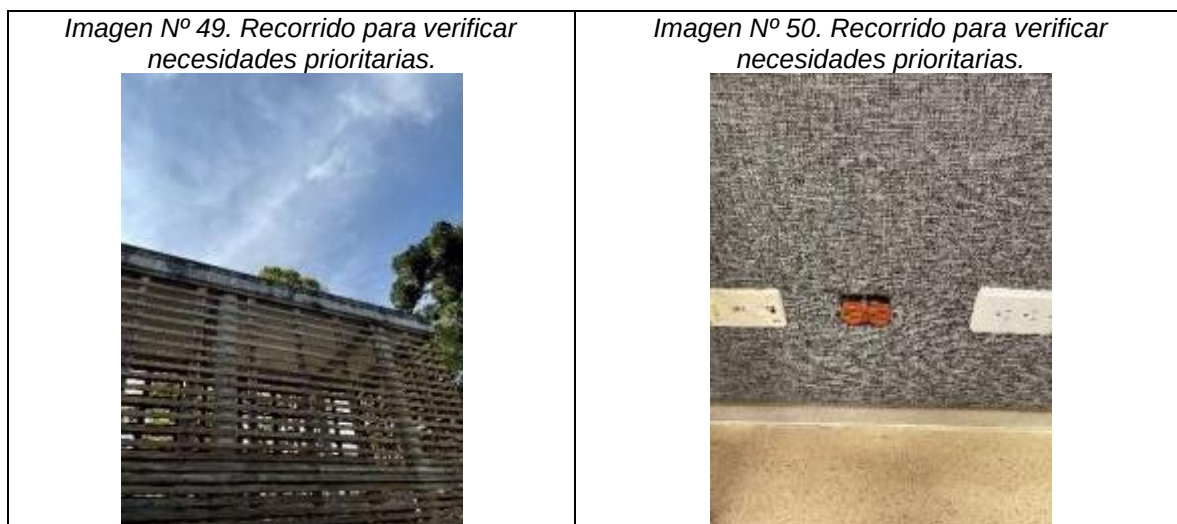
Se realiza recorrido con interventoría y contratista para evidenciar las diferentes necesidades que hay en la sede, como lo es ajuste de luminarias y toma corrientes. A continuación, se presenta registro fotográfico del recorrido realizado:

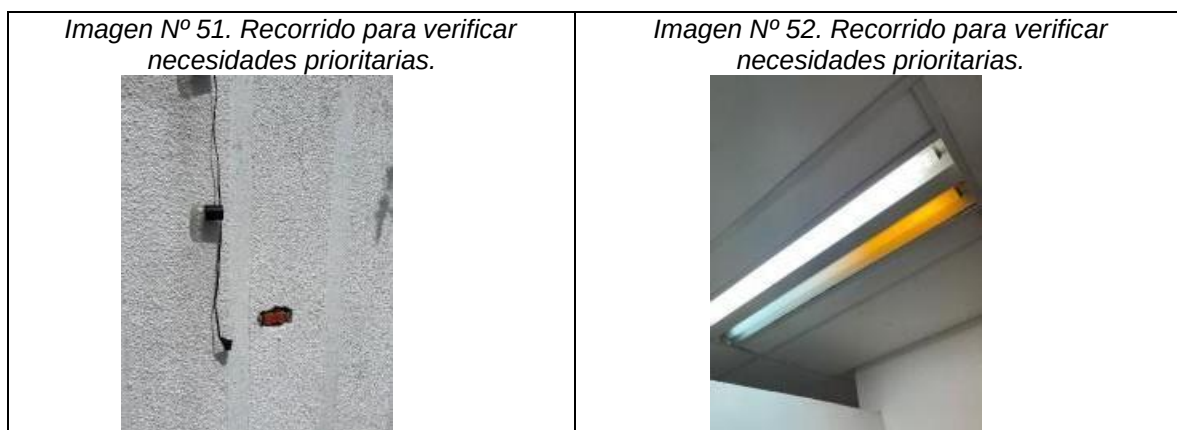
Se realiza recorrido con interventoría y contratista para evidenciar las diferentes necesidades que hay en la sede, como lo es mantenimiento a las redes de iluminación, cambio de luminarias y mantenimiento a las redes de potencia regulada y no regulada.

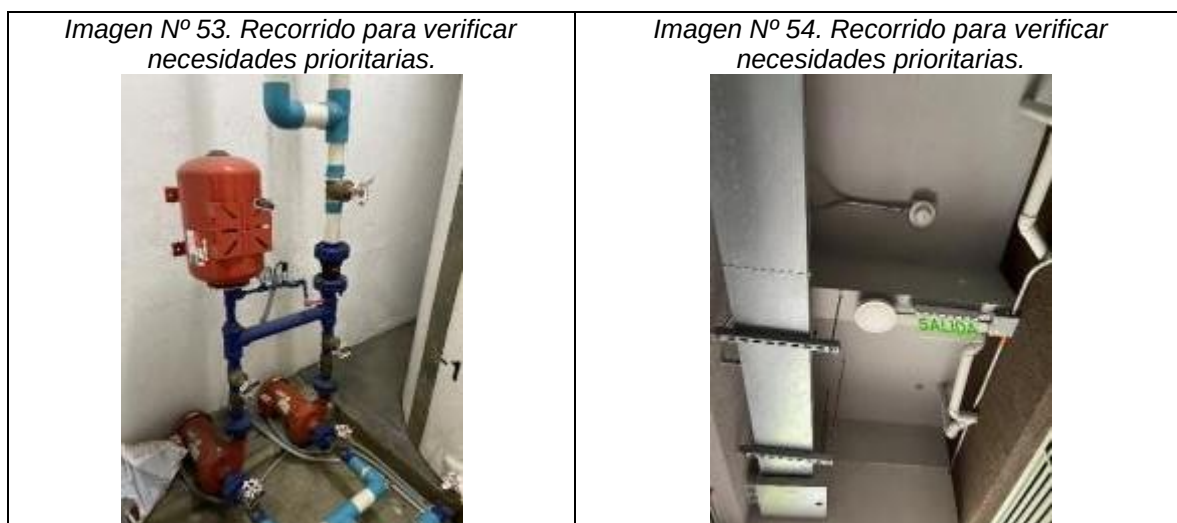
Se realiza recorrido con interventoría y contratista para evidenciar las diferentes necesidades que hay en la sede, como lo es mantenimiento a las redes de iluminación, cambio de luminarias tanto internas como externas, sistema de bombeo de agua potable y mantenimiento a las redes de potencia regulada y no regulada. A continuación, se presenta registro fotográfico del recorrido realizado:

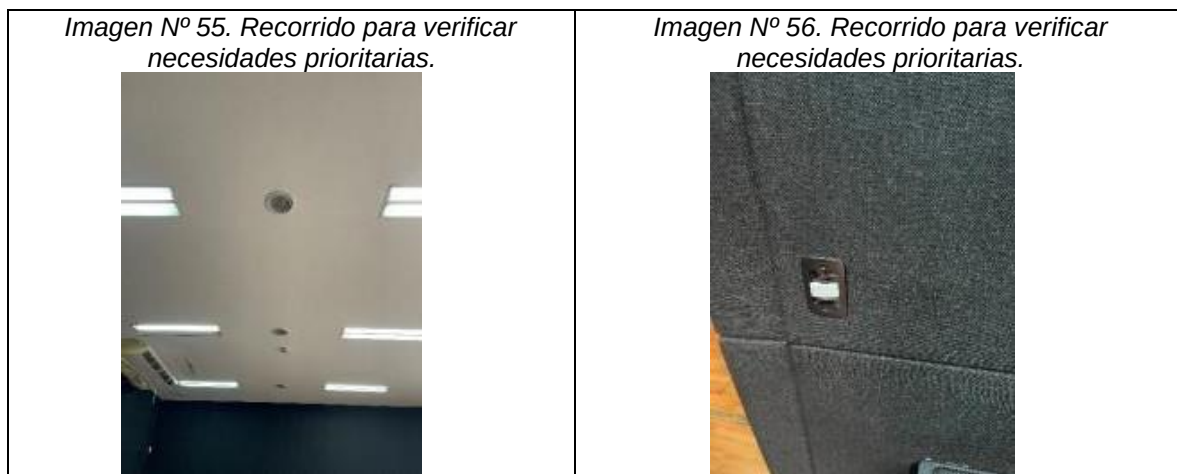
Se realiza recorrido con interventoría y contratista para evidenciar las diferentes necesidades que hay en la sede, como lo es mantenimiento a las redes de iluminación, cambio de luminarias, a su vez cambio de interruptores para control de iluminación.

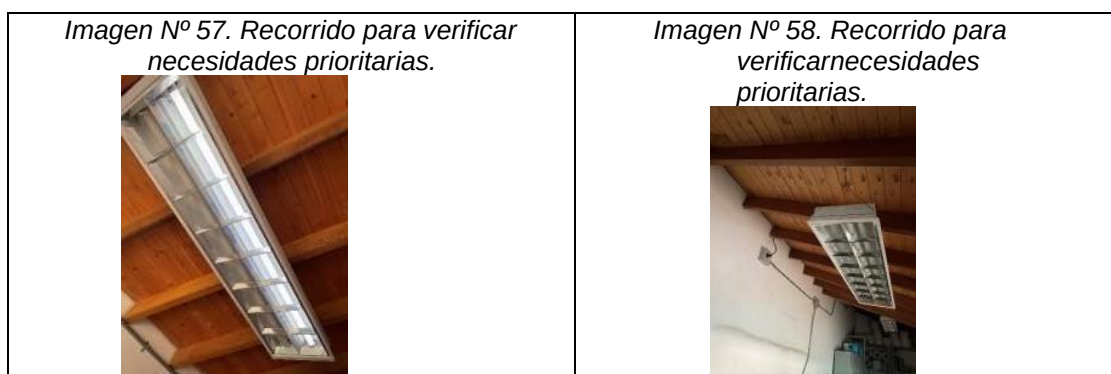
Se realiza recorrido con interventoría y contratista para evidenciar las diferentes necesidades que hay en la sede, como lo es mantenimiento a las redes de iluminación, cambio de luminarias, a su vez cambio de interruptores para control de iluminación.

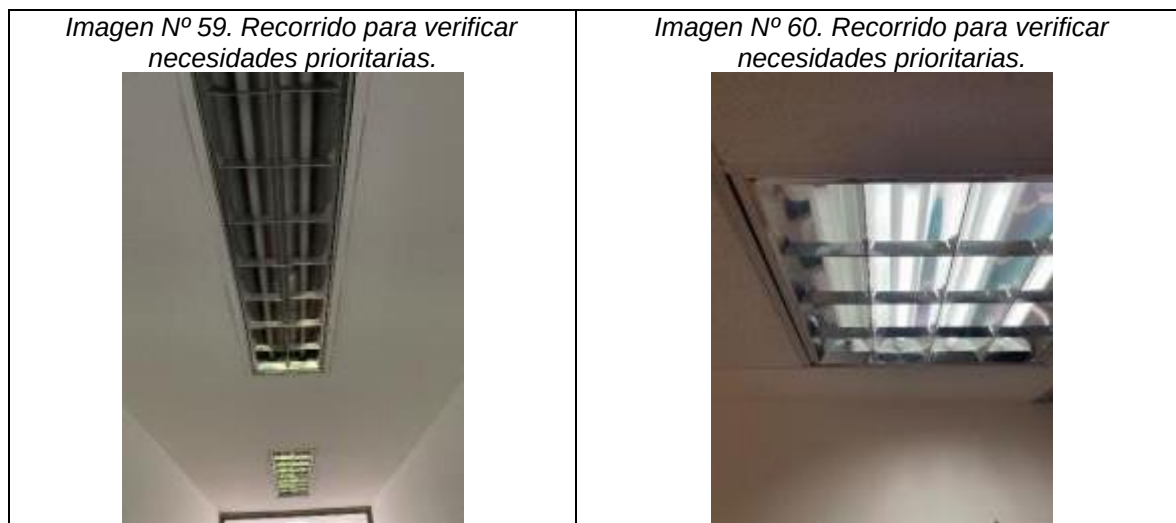
Se realiza recorrido con interventoría y contratista para evidenciar las diferentes necesidades que hay en la sede, como lo es mantenimiento a las redes de iluminación, cambio de luminarias, a su vez cambio de interruptores para control de iluminación.

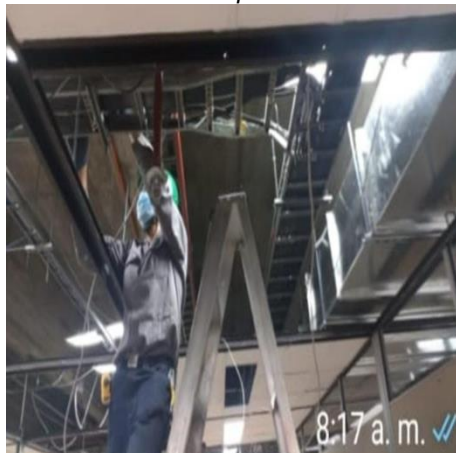
*Imagen N° 1. Desmonte de ducteria en fibra de vidrio piso 7. - CAD*

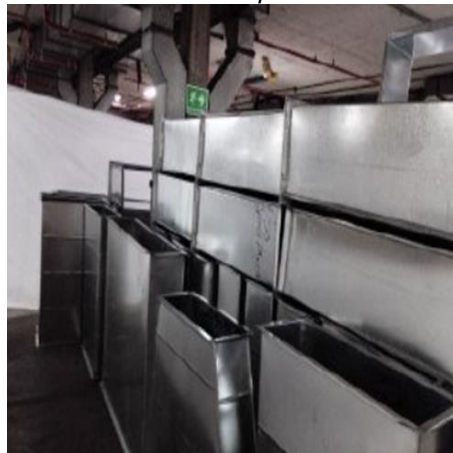
*Imagen N° 2. Suministro lámina galvanizada Uma Tecam 3 - piso 7.*

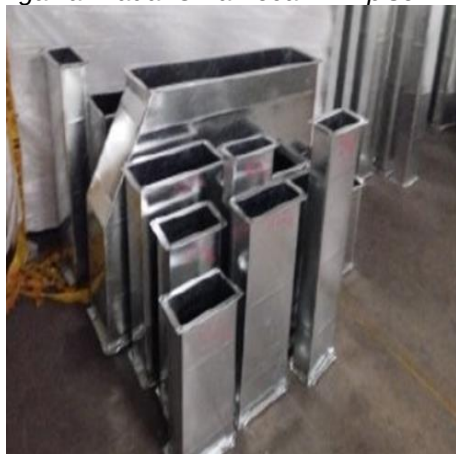
*Imagen N° 3. Suministro lámina galvanizada Uma Tecam 1 - piso 7.*

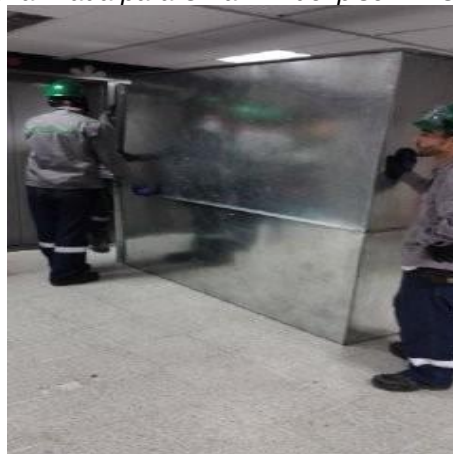
*Imagen N° 4. Pesaje de Ducteria en Lámina Galvanizada para Uma N 1 del piso 7 – CAD.*

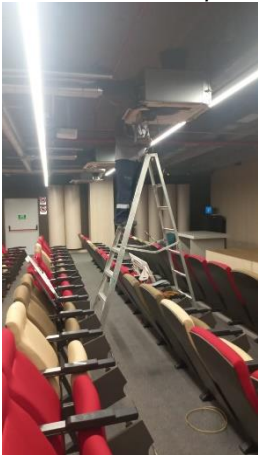
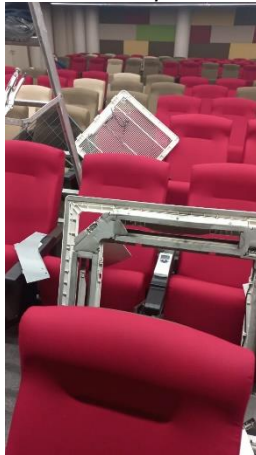
| <p><i>Imagen N° 5. Correctivo equipos cassette auditorios piso 2.</i></p> | <p><i>Imagen N° 6. Correctivo equipos cassette auditorios piso 2.</i></p> |

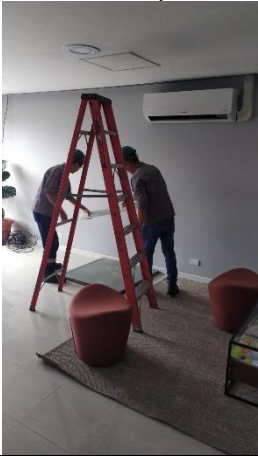
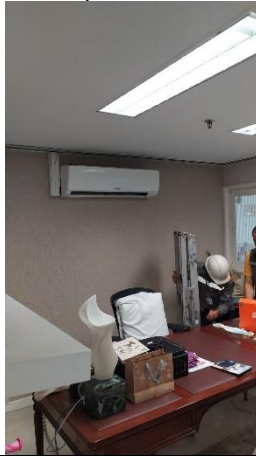
| <p><i>Imagen N° 7. Cambio de bombas de condensado piso 12.</i></p> | <p><i>Imagen N° 8. Cambio de bombas de condensado piso 12.</i></p> |

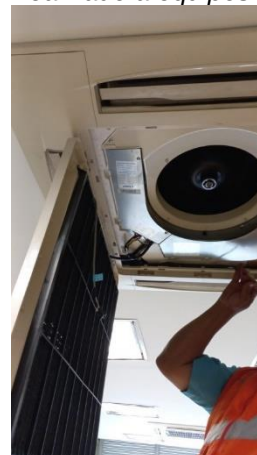
*Imagen N° 12. Revisión de mantenimiento realizado a equipos.*

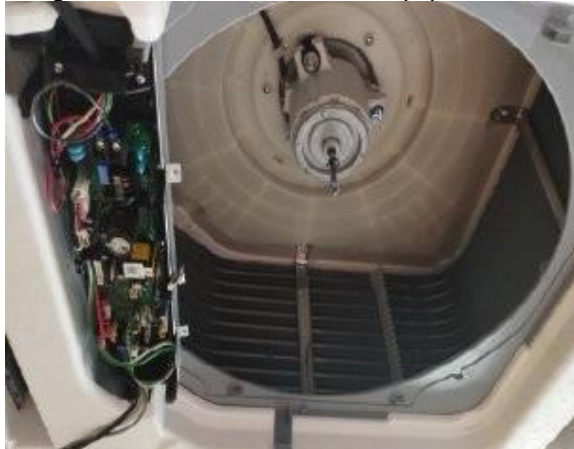
Imagen N° 15. Mtto Preventivo Equipos de AA.

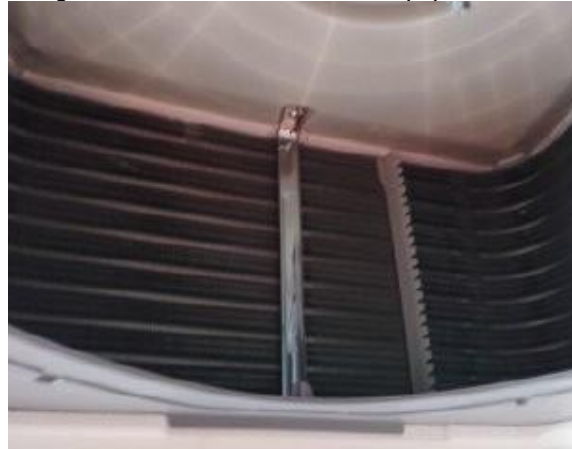
Imagen N° 16. Mtto Preventivo Equipos de AA.

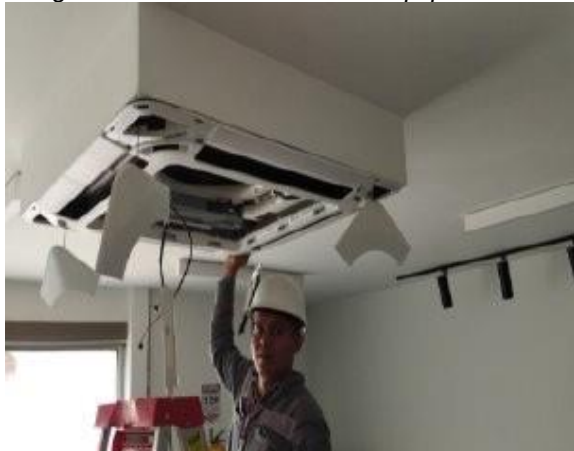
Imagen N° 17. Mtto Preventivo Equipos de AA.

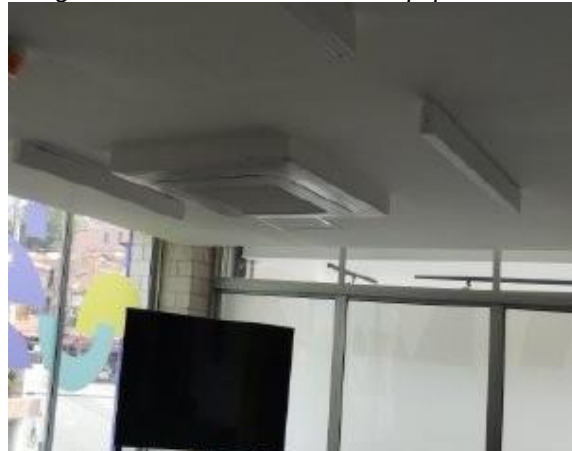
Imagen N° 18. Mtto Preventivo Equipos de AA.

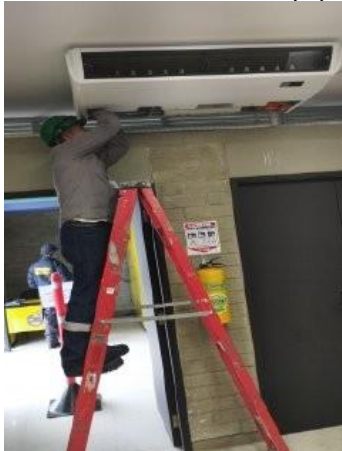
Imagen N° 19. Mtto Preventivo Equipos de AA.

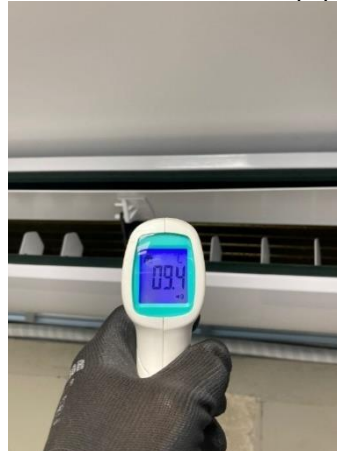
Imagen N° 20. Mtto Preventivo Equipos de AA.

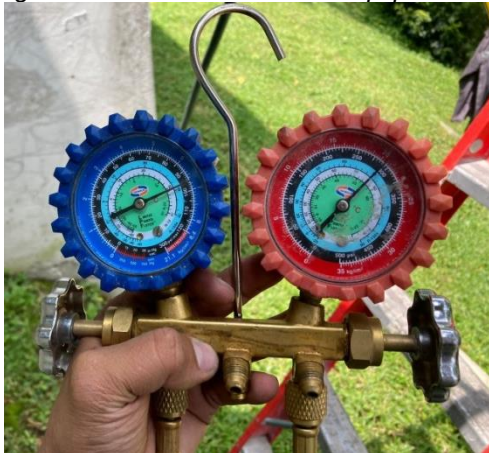
Imagen N° 21. Mtto Preventivo Equipos de AA.

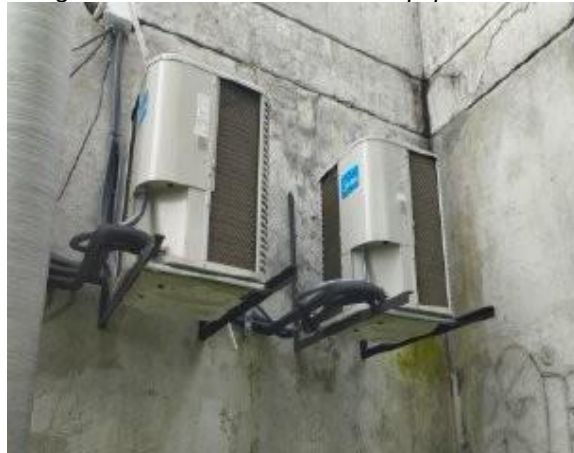
Imagen N° 22. Mtto Preventivo Equipos de AA.

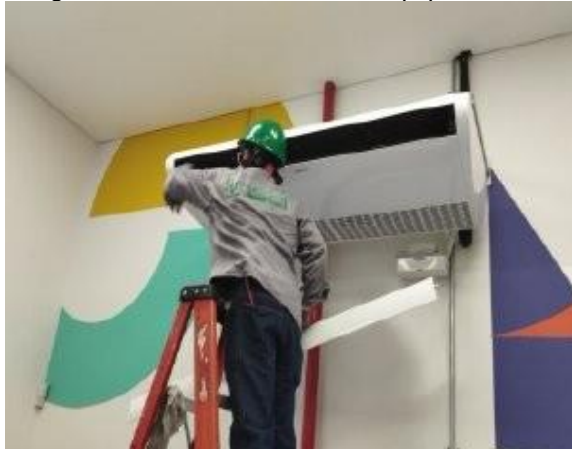
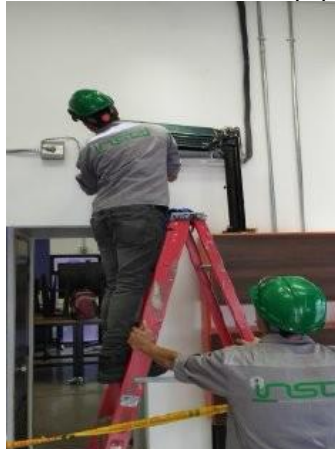
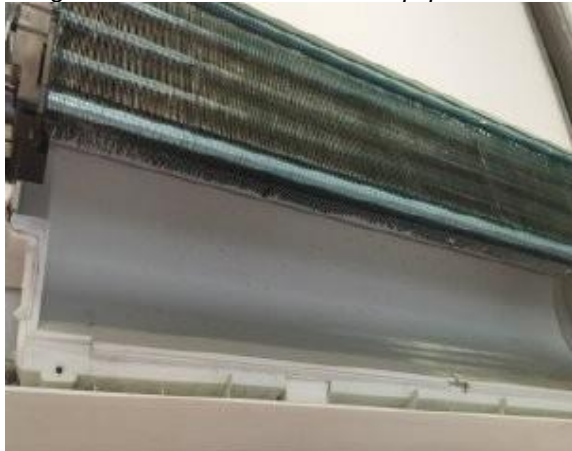
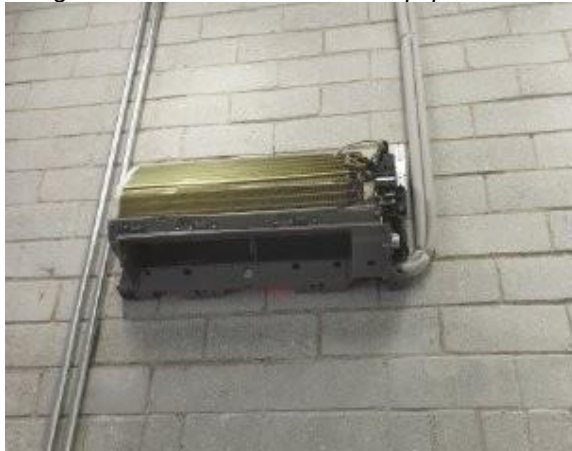
Interventoría verifica la ejecución de las actividades de mantenimiento preventivo de los equipos de aire acondicionado en la sede del CVS de Belén. Quedó pendiente el mantenimiento de las unidades condensadoras, porque estos equipos se deben de intervenir con andamios multidireccionales.

Imagen N° 23. Mtto Preventivo Equipos de AA.

Imagen N° 24. Mtto Preventivo Equipos de AA.

Imagen N° 25. Mtto Preventivo Equipos de AA.

Imagen N° 26. Mtto Preventivo Equipos de AA.

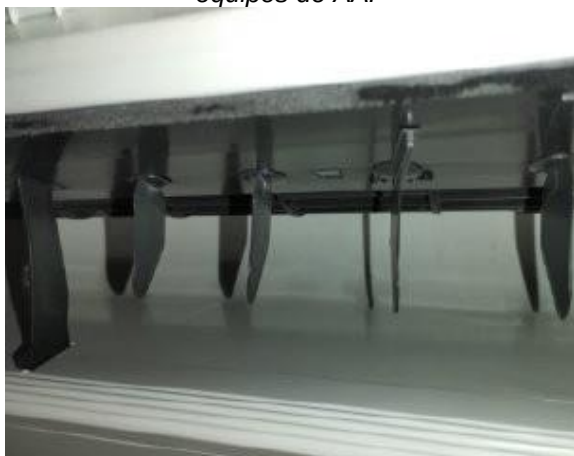
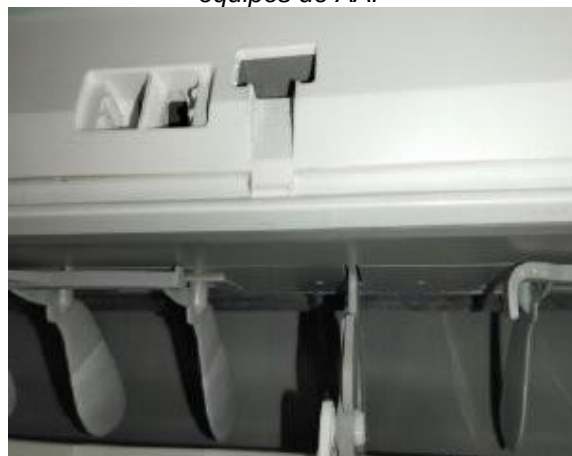
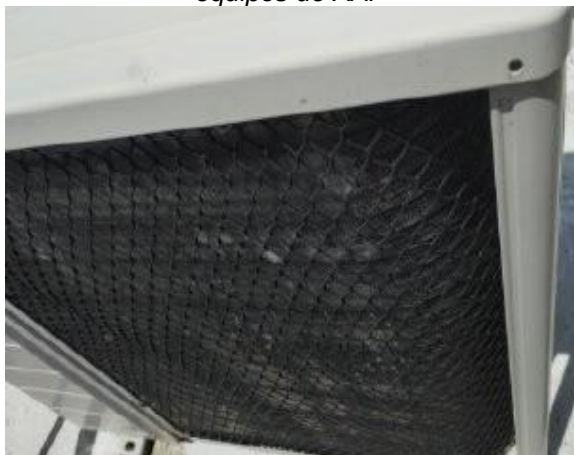
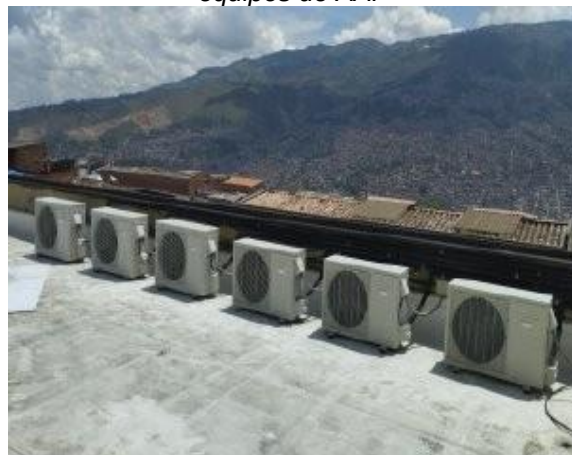
*Imagen N° 27. Revisión de mantenimiento de equipos de AA.*

*Imagen N° 28. Revisión de mantenimiento de equipos de AA.*

*Imagen N° 29. Revisión de mantenimiento de equipos de AA.*

*Imagen N° 30. Revisión de mantenimiento de equipos de AA.*

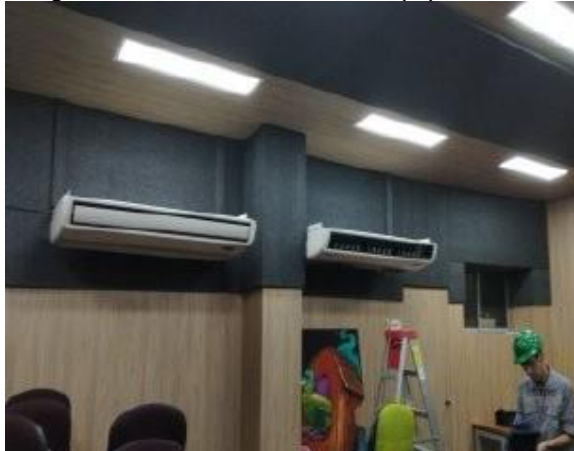
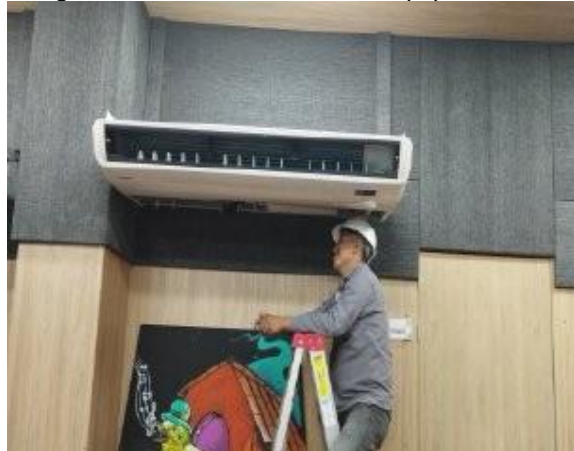
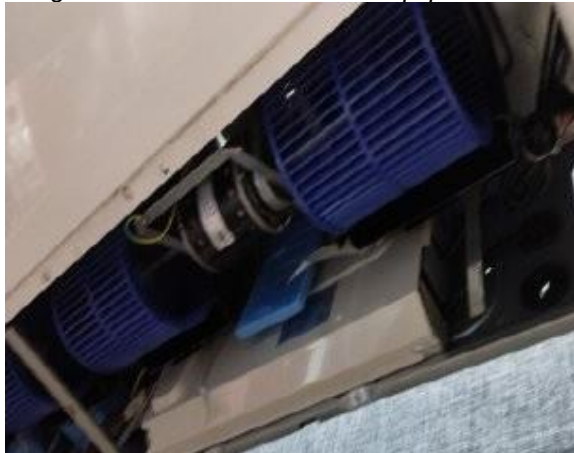
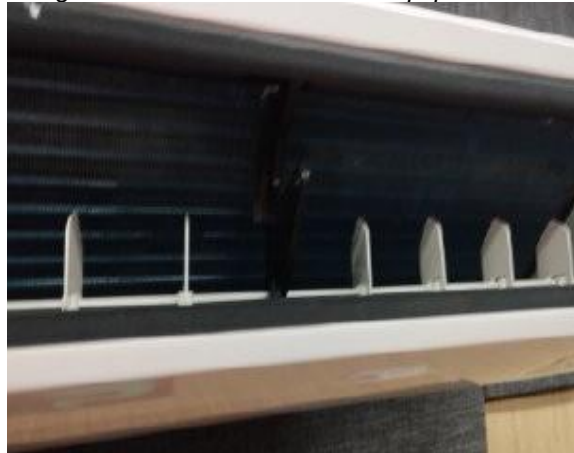
Interventoría visita la sede casa de cultura del barrio Popular, para verificar las actividades de mantenimiento preventivo de los equipos de aire acondicionado. Quedaron pendientes por el mantenimiento preventivo las tres unidades condensadoras.

*Imagen N° 31. Mtto Preventivo Equipos de AA.*

*Imagen N° 32. Mtto Preventivo Equipos de AA.*

*Imagen N° 33. Mtto Preventivo Equipos de AA.*

*Imagen N° 34. Mtto Preventivo Equipos de AA.*
