| Cód. FO-GECO-006 | Formato<br>FO-GECO- Informe Parcial de Supervisión<br>y/o Interventoría | <br> |

**CONTRATO No. 4600094522 DE 2022**  
**PERIODO DE VERIFICACIÓN: De enero 01 al 31 de 2022**  
**FECHA DE ELABORACIÓN DEL INFORME: 21 de abril de 2023**

**OBJETO:** INTERVENTORÍA TÉCNICA, AMBIENTAL, ADMINISTRATIVA, FINANCIERA, CONTABLE Y LEGAL AL CONTRATO DE MANTENIMIENTO Y RENOVACIÓN DE OBRAS ELÉCTRICAS Y ELECTROMECAÑICAS EN LAS SEDES PROPIAS DEL MUNICIPIO

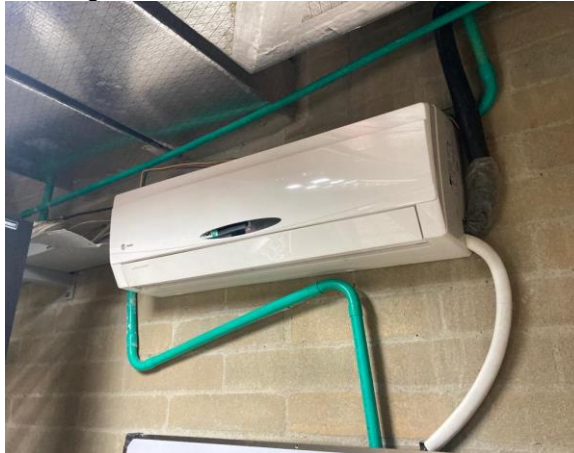
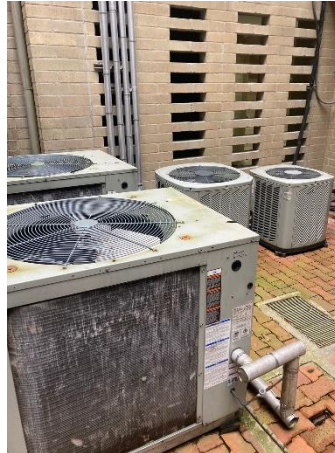
*Imagen N° 37. Visita realizada a la sede.*

*Imagen N° 38. Visita realizada a la sede.*

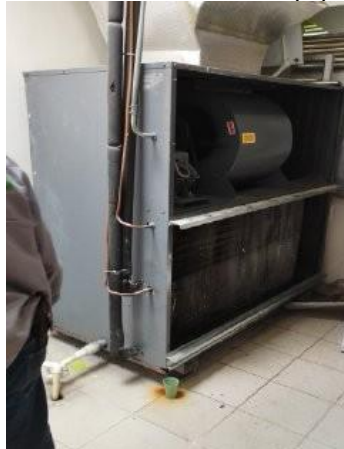
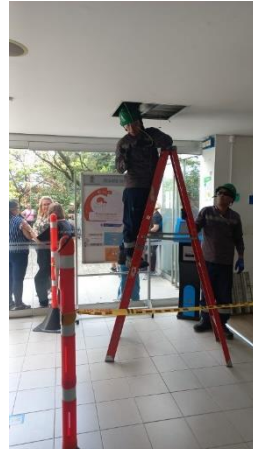
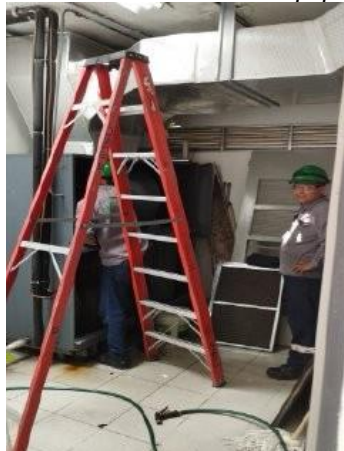
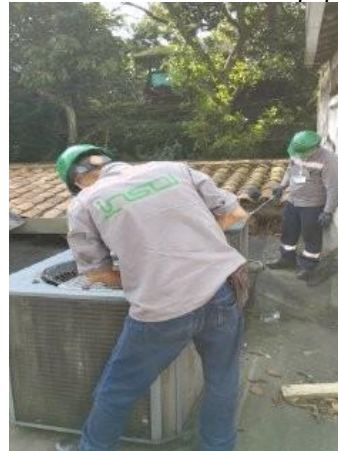
Se observa que el estado físico y de funcionamiento de los equipos de aire acondicionado, es muy deteriorado; lo que ocasiona que el sistema pierda eficiencia calorífica y el compresor trabaje más de lo normal y su consumo de potencia sea mucho mayor.

El equipo 15 TR le está fallando el termostato y una de las válvulas de expansión, interventoría solicita que todo quede en un informe realizado por el contratista, para decidir junto con Supervisión; si se le realiza un mantenimiento correctivo o se realiza el cambio por nuevos equipos de aire acondicionado.

Imagen N° 43. Mtto Preventivo Equipos de AA.

Imagen N° 44. Mtto Preventivo Equipos de AA.

Imagen N° 45. Mtto Preventivo Equipos de AA.

Imagen N° 46. Mtto Preventivo Equipos de AA.

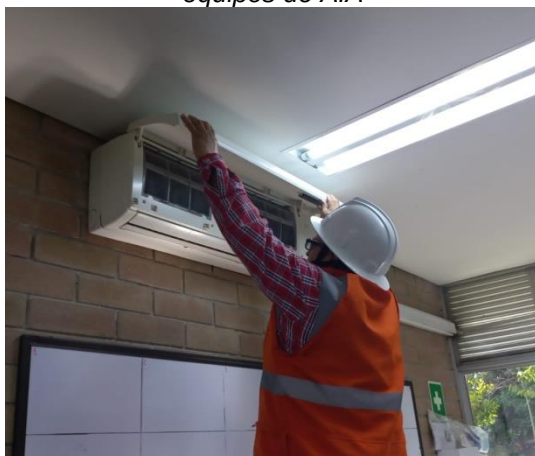
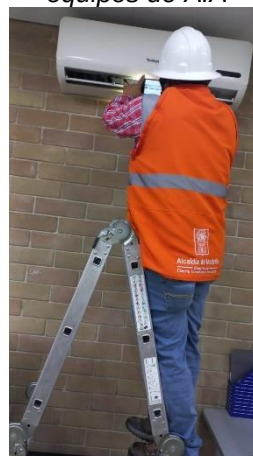
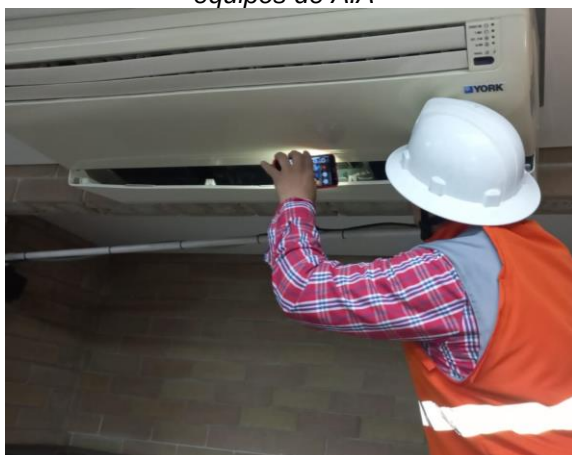
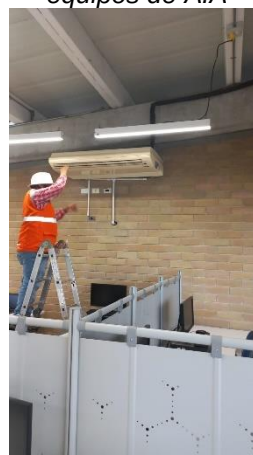
*Imagen N° 57. Revisión de mantenimiento de equipos de A.A*

*Imagen N° 58. Revisión de mantenimiento de equipos de A.A*

*Imagen N° 59. Revisión de mantenimiento de equipos de A.A*

*Imagen N° 60. Revisión de mantenimiento de equipos de A.A*

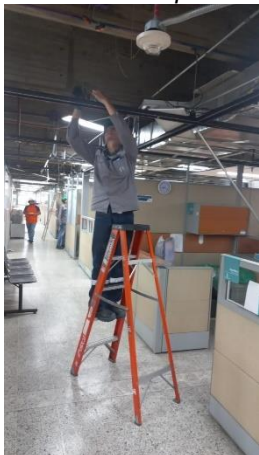
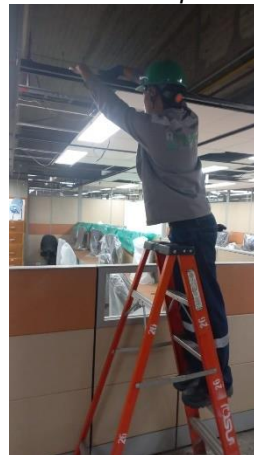
*Imagen N° 61. Readecuación y nivelación de luminarias en piso 7.*

*Imagen N° 62. Readecuación y nivelación de luminarias en piso 7.*

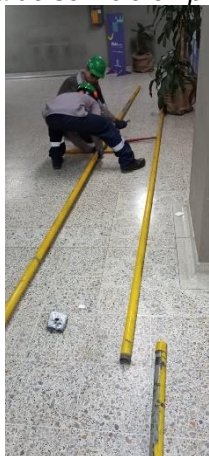
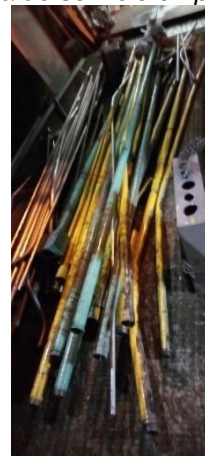
*Imagen N° 63. Retiro de elementos eléctricos fuera de servicio en piso 7.*

*Imagen N° 64. Retiro de elementos eléctricos fuera de servicio en piso 7.*

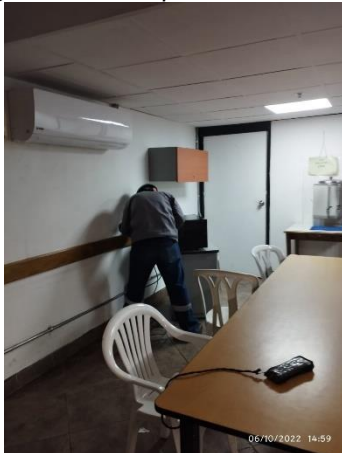
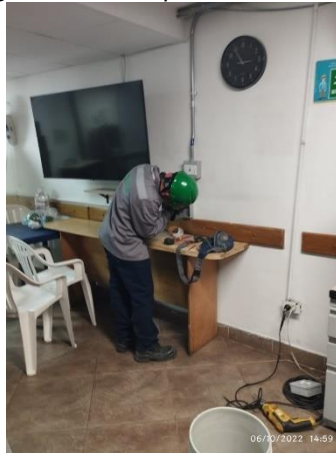
*Imagen N° 65. Instalación de salidas de energía normal en pool de conductores.*

*Imagen N° 66. Instalación de salidas de energía normal en pool de conductores.*

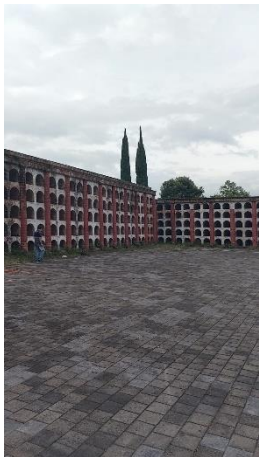
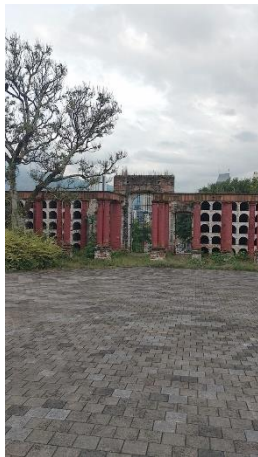
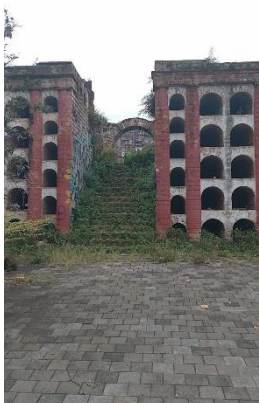
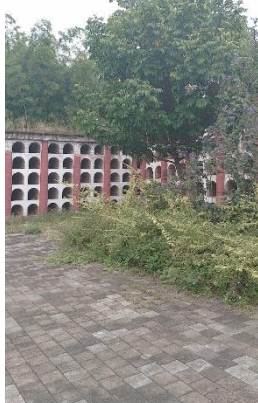
Se requiere realizar instalación de reflectores para iluminación perimetral, con su respectiva acometida, y protecciones eléctricas.

| <p><i>Imagen N° 81. Visita a Cementerio San Lorenzo.</i></p> | <p><i>Imagen N° 82. Visita a Cementerio San Lorenzo.</i></p> |
| <p><i>Imagen N° 83. Visita a Cementerio San Lorenzo.</i></p> | <p><i>Imagen N° 84. Visita a Cementerio San Lorenzo.</i></p> |

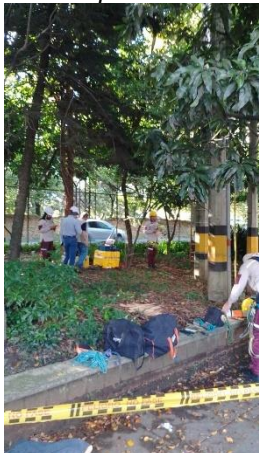
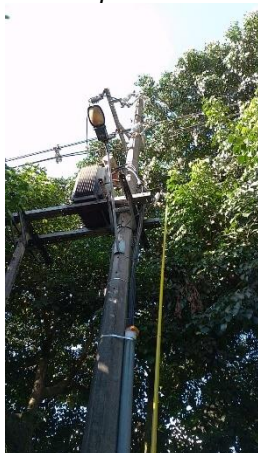
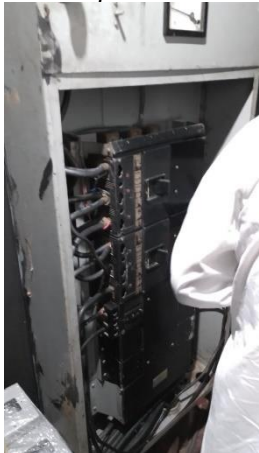
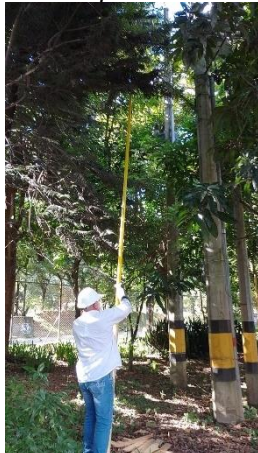
La interventoría realizó acompañamiento para mantenimiento preventivo de transformadores y tableros de distribución del Colegio, realizado por subcontratista de EPM, el contratista realiza apertura y cierre de las protecciones de los transformadores.

| <p><i>Imagen N° 85. Acompañamiento a actividades.</i></p> | <p><i>Imagen N° 86. Acompañamiento a actividades.</i></p> |
| <p><i>Imagen N° 87. Acompañamiento a actividades.</i></p> | <p><i>Imagen N° 88. Acompañamiento a actividades.</i></p> |

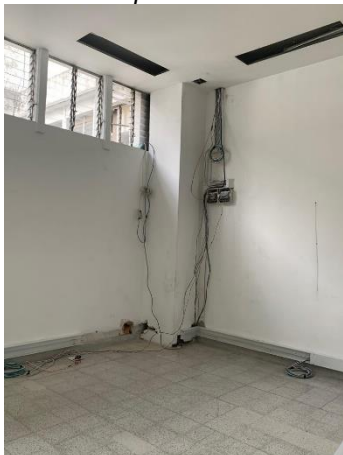
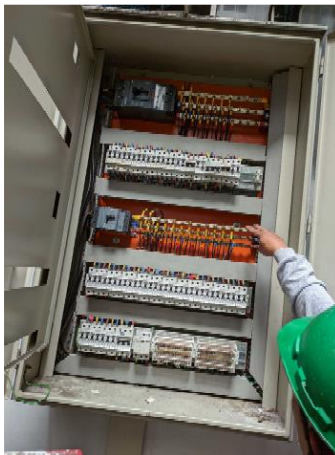
Se retiró el cableado y tubería eléctrica en oficina de Croquis en piso 3.

| <p><i>Imagen N° 89. Adecuaciones eléctricas en piso 3.</i></p> | <p><i>Imagen N° 90. Adecuaciones eléctricas en piso 3.</i></p> |

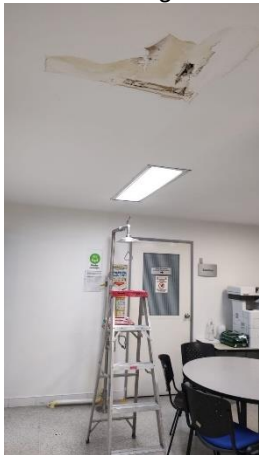
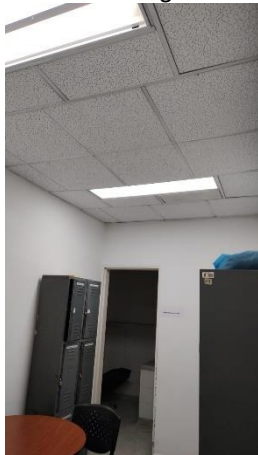
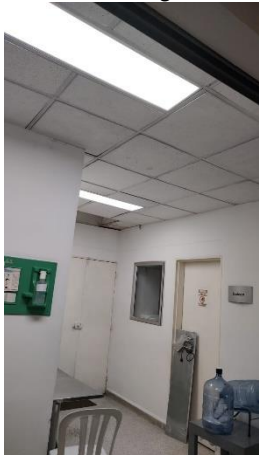
Se cambian las luminarias por panel tipo Led, de 120x30cm en área de recepción de Toxicología.

| <p><i>Imagen N° 91. Correctivo iluminación Toxicología.</i></p> | <p><i>Imagen N° 92. Correctivo iluminación Toxicología.</i></p> |

| <p><i>Imagen N° 93. Correctivo iluminación Toxicología.</i></p> | <p><i>Imagen N° 94. Acompañamiento mantenimientos.</i></p> |

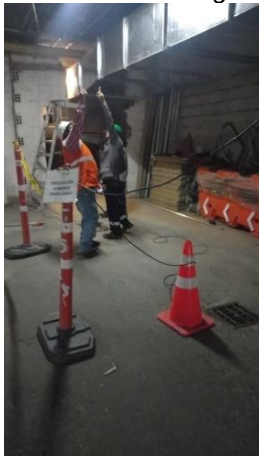
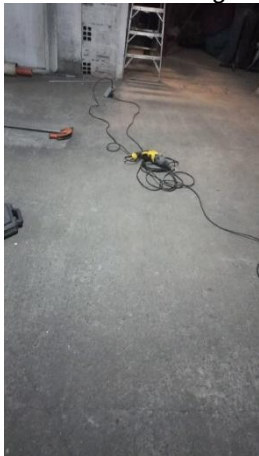
Se realiza instalación de tubería para ubicación e instalación de salidas de iluminación en bodega.

| <p><i>Imagen N° 95. Instalación de salidas de iluminación bodega.</i></p> | <p><i>Imagen N° 96. Instalación de salidas de iluminación bodega.</i></p> |

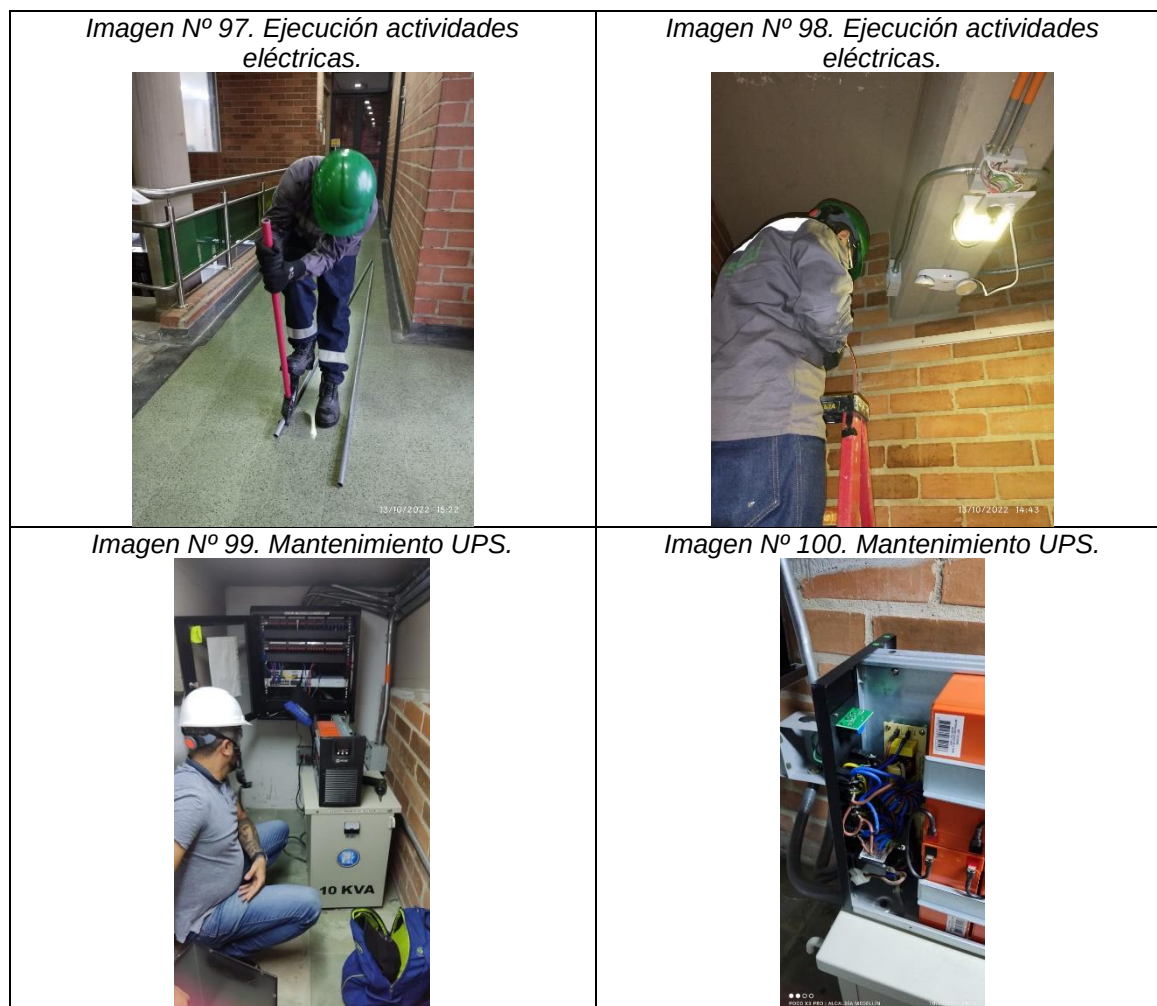
Se realiza separación de circuito eléctrico de emergencia de circuito de iluminación.

Se realiza mantenimiento preventivo de UPS de 3 KVA con banco de baterías de 8 unidades de 9AH en mal estado, el equipo se deja apagado, mientras se realiza el cambio de las baterías que se encuentran fuera de servicio.

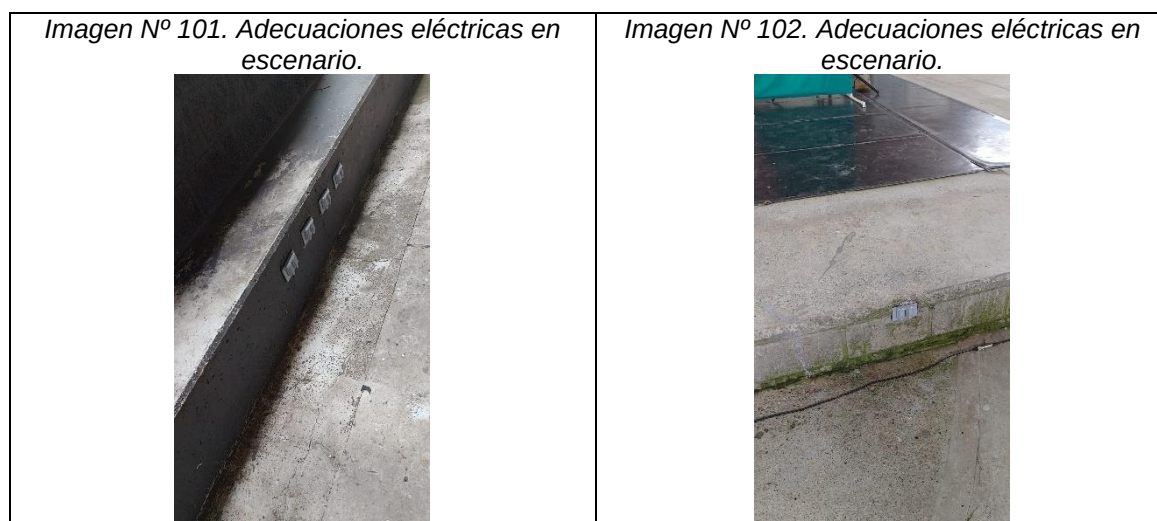
Se realiza correctivo de circuitos eléctricos de potencia que se encontraban en corto en los espacios de gradas y escenario.

Se realiza instalación de cableado #12, para cambiar el cableado que se encontraba en cortocircuito.

Se realiza cambio de salida de energía normal que se encontraba quemado en la cocina.

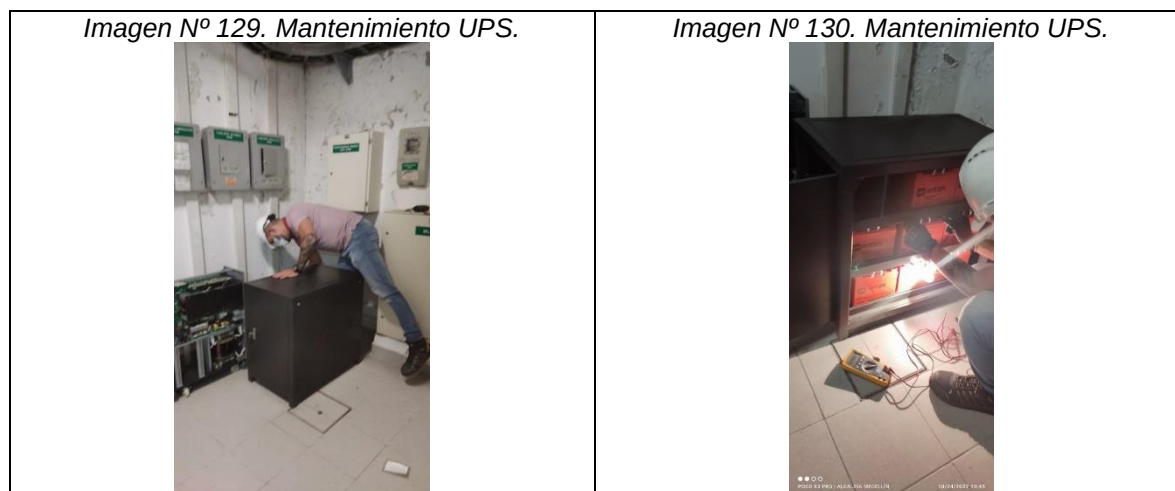
Se realiza mantenimiento preventivo a UPS de 6KVA en buen estado, banco de baterías con 16 baterías de 30AH de las cuales 3 están en mal estado, requieren cambio.

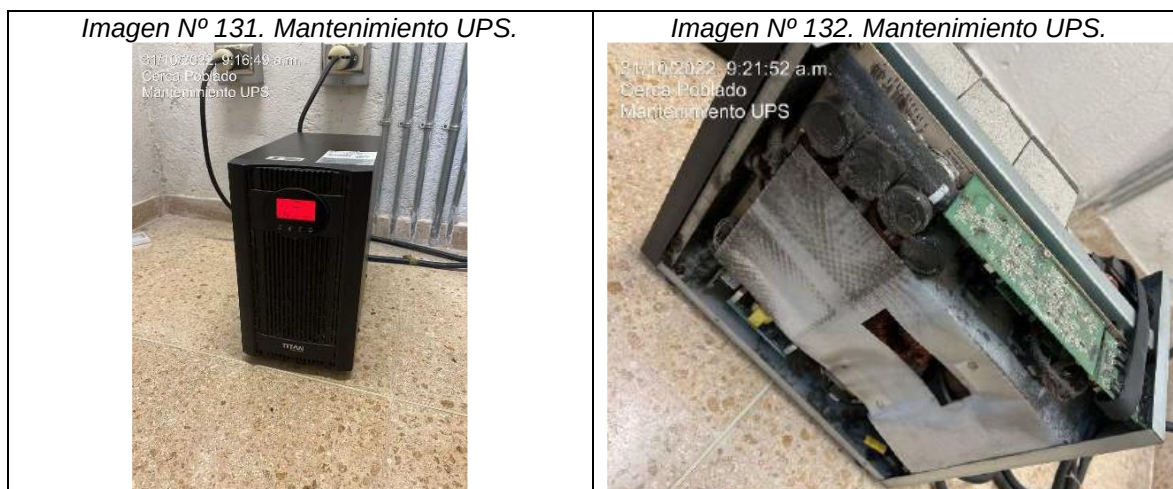
Se realiza mantenimiento preventivo de UPS de 2KVA alarmada por las 6 baterías totales del banco de 9AH en mal estado. La máquina queda fuera de servicio ya que sin baterías no funciona.

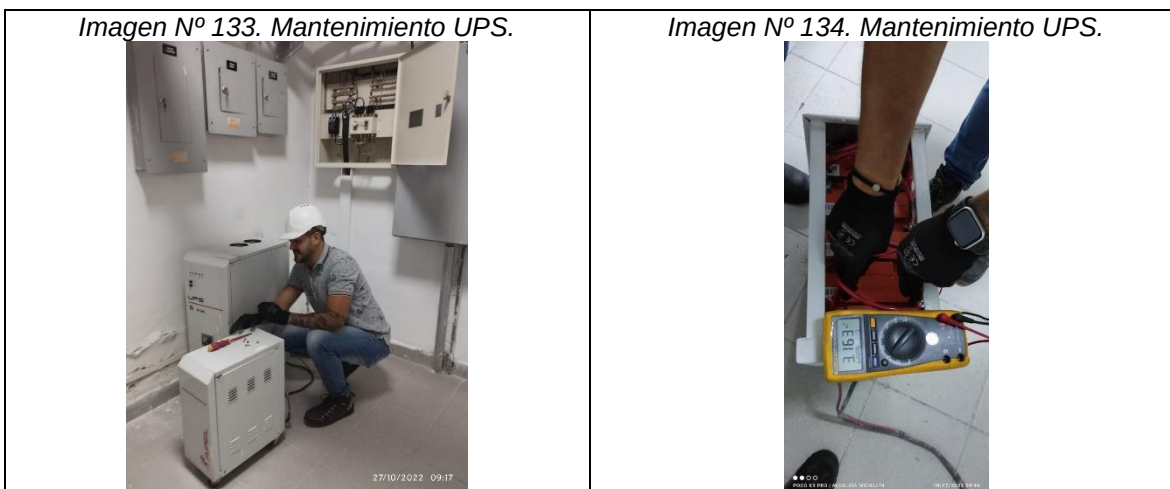
Se realiza mantenimiento preventivo de UPS de 5KVA se encuentran las 10 baterías de 18AH totales del banco en mal estado.

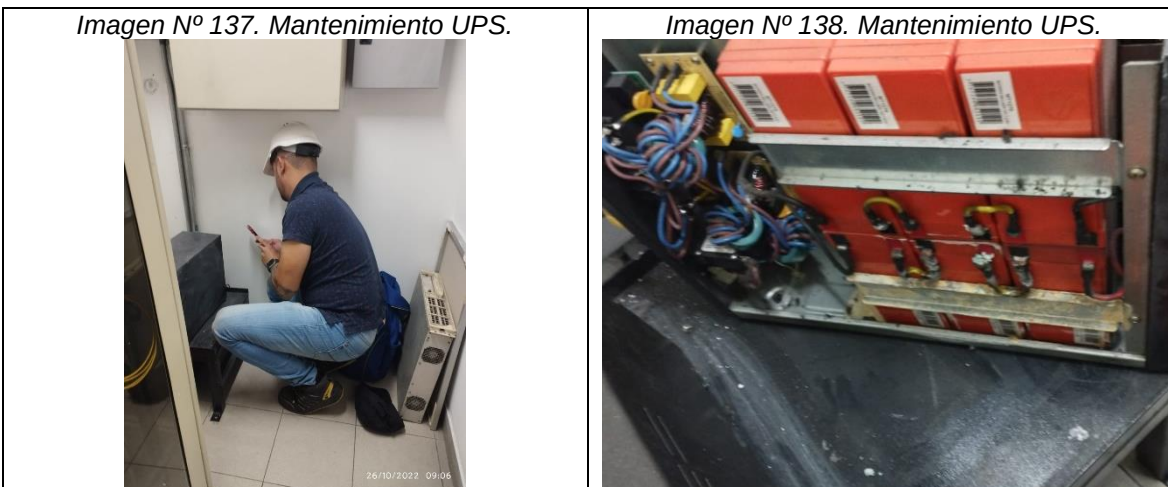
Se realiza mantenimiento preventivo de UPS de 2KVA con 2 bancos de baterías de 6 unidades cada uno de 9AH todas en mal estado, requieren cambio.

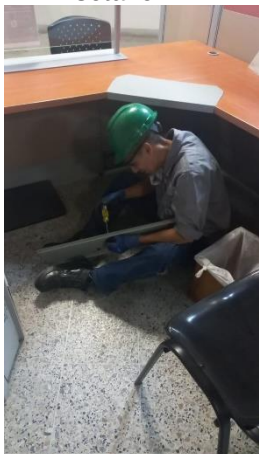
Imagen N°39. Desinstalación redes eléctricas sótano A.

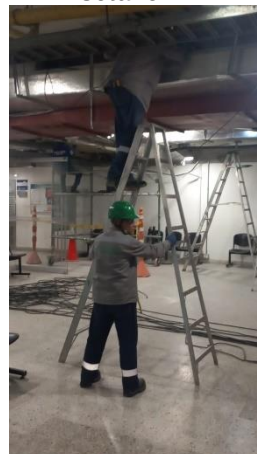
Imagen N°40. Desinstalación redes eléctricas sótano A.

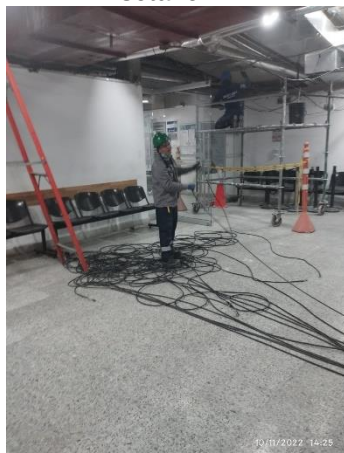
*Imagen N°41. Desinstalación redes eléctricas sótano A.*

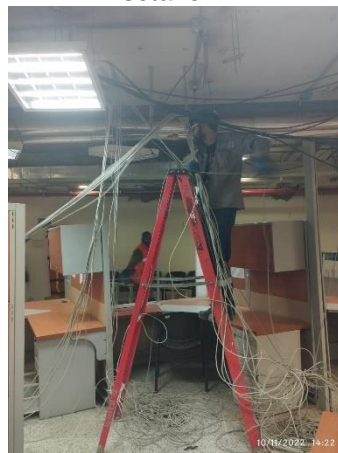
*Imagen N° 42. Desinstalación redes eléctricas sótano A.*

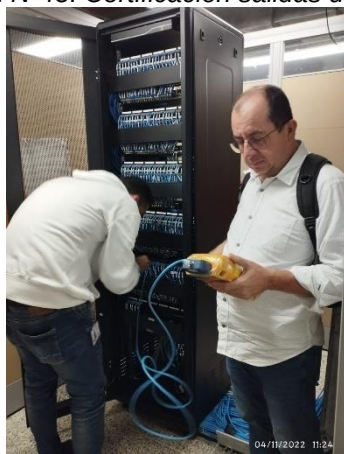
*Imagen N°43. Certificación salidas de datos.*

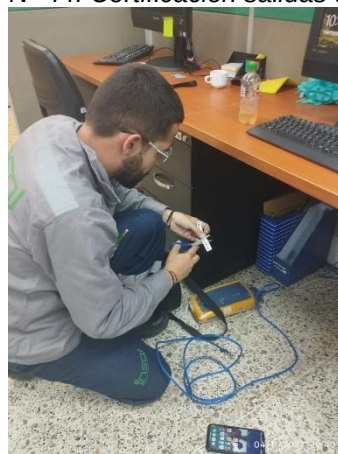
*Imagen N° 44. Certificación salidas de datos.*

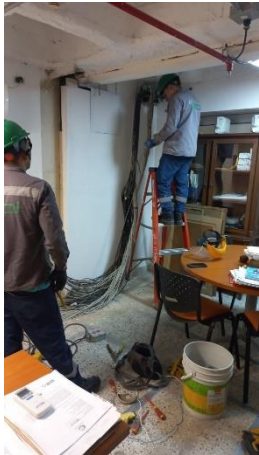
*Imagen N°45. Cambio de canaleta en oficina arquitecto Fernando Correa.*

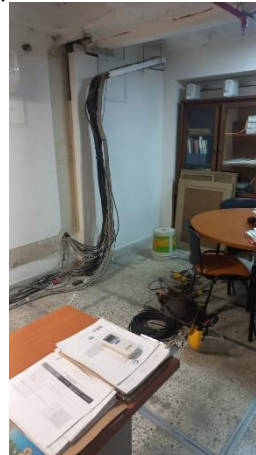
*Imagen N° 46. Cambio de canaleta en oficina arquitecto Fernando Correa.*

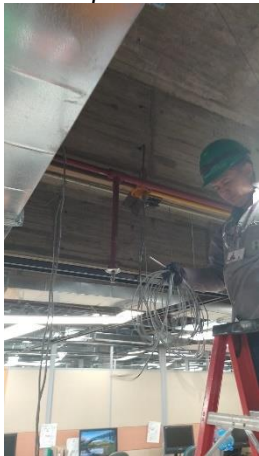
*Imagen N° 47. Retiro de cableado y tubería piso 7.*

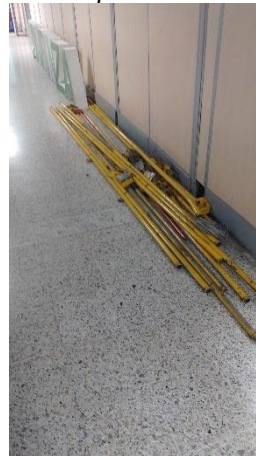
*Imagen N° 48172. Retiro de cableado y tubería piso 7.*

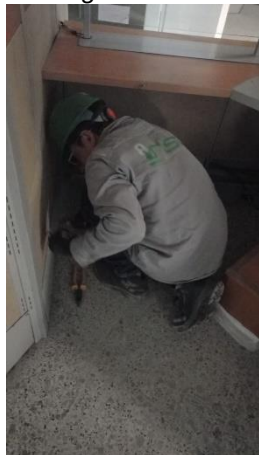
*Imagen N° 49173. Instalación de salidas de energía sótano A.*

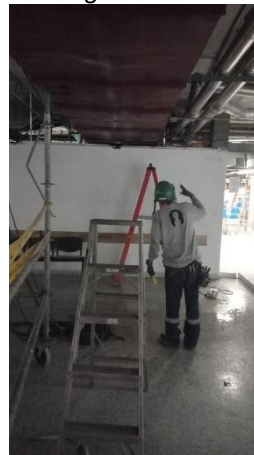
*Imagen N° 50174. Instalación de salidas de energía sótano A.*

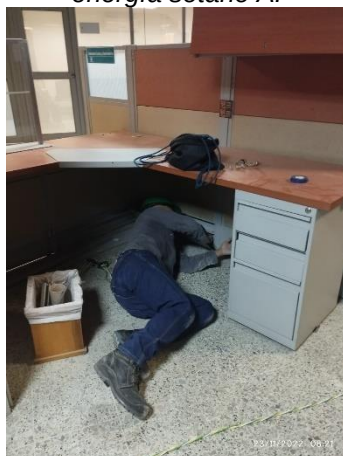
*Imagen N° 51175. Instalación de salidas de energía sótano A.*

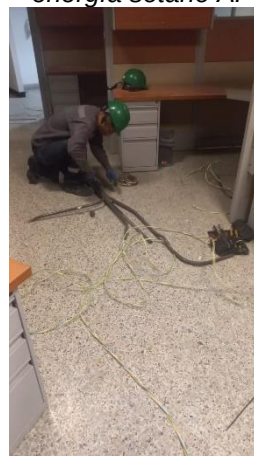
*Imagen N° 52. Instalación de salidas de energía sótano A.*

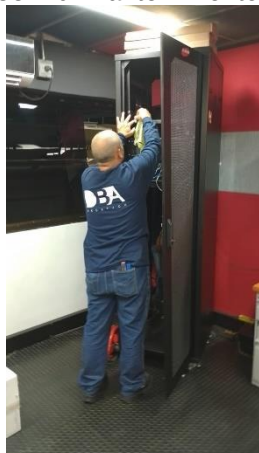
Imagen N° 53176. Mantenimientos auditorios.

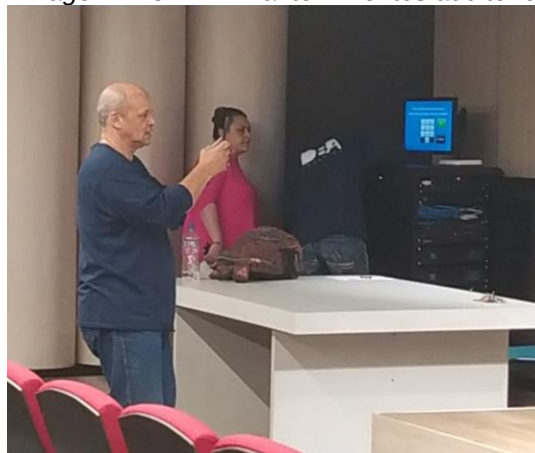
Imagen N° 54177. Mantenimientos auditorios.

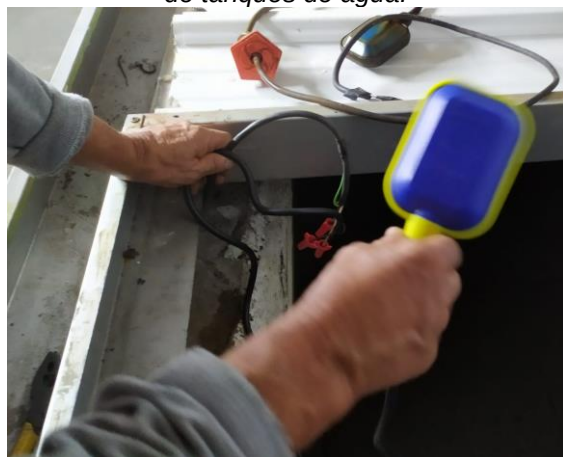
Imagen N° 55178. Pruebas sensores de nivel de tanques de agua.

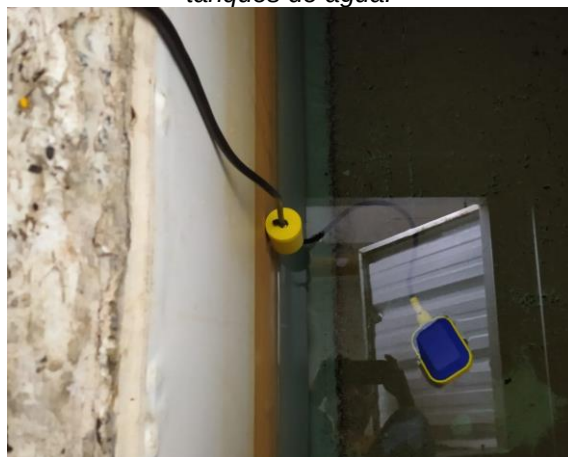
Imagen N°56. Pruebas sensores de nivel de tanques de agua.

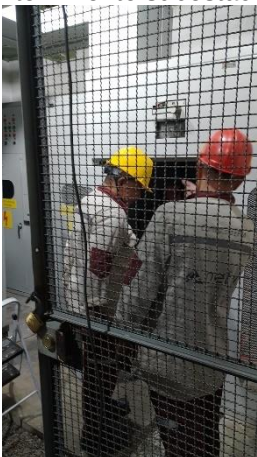
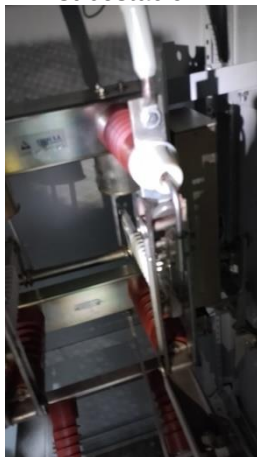
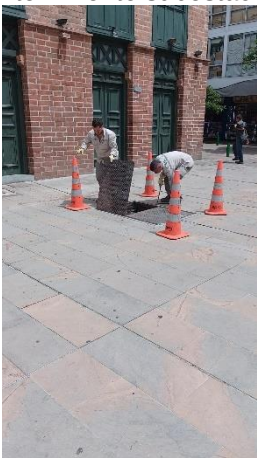
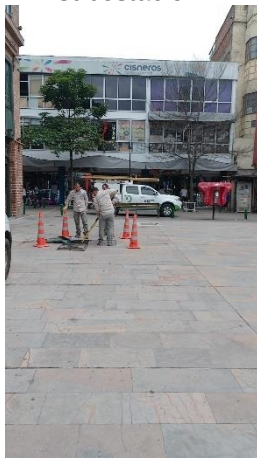
Se realiza actividad conjunta entre supervisión, interventoría y contratista de obra, para el apoyo del mantenimiento de la subestación de la sede, la cual se realiza por parte de un contratista de EPM.

| <p><i>Imagen N°61. Acompañamiento mantenimiento subestación.</i></p> | <p><i>Imagen N°62. Acompañamiento mantenimiento subestación.</i></p> |
| <p><i>Imagen N°63. Acompañamiento mantenimiento subestación.</i></p> | <p><i>Imagen N°64. Acompañamiento mantenimiento subestación.</i></p> |

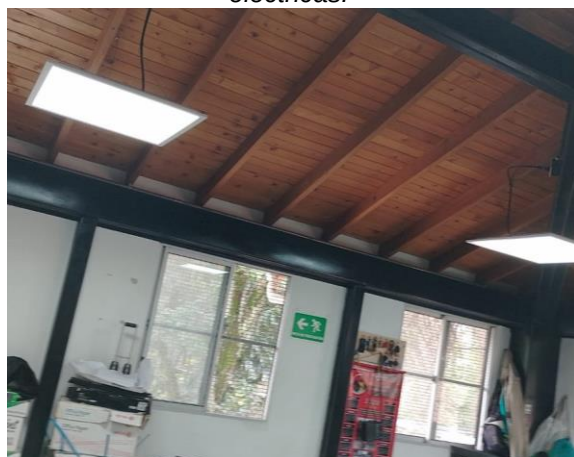
*Imagen N° 66180. Ejecución actividades eléctricas.*

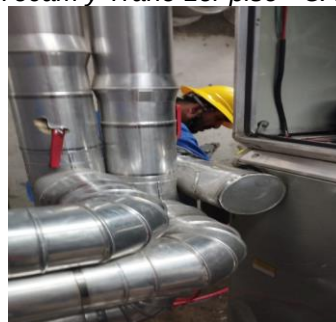
*Imagen N° 2. Mtto Preventivo Umas Tecam y Trane 1er piso - CAD*

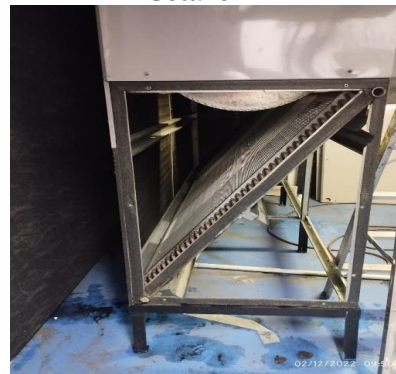
*Imagen N° 4. Mtto Preventivo Uma Tecam Sótano A..*

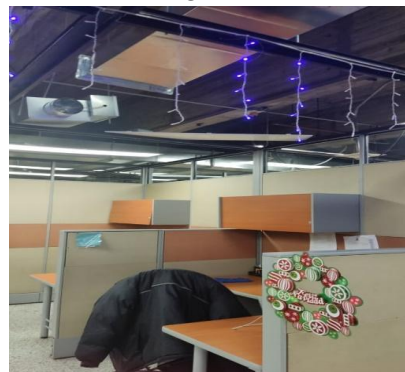
*Imagen N° 6. Instalación CVV Piso 7 – CAD.*

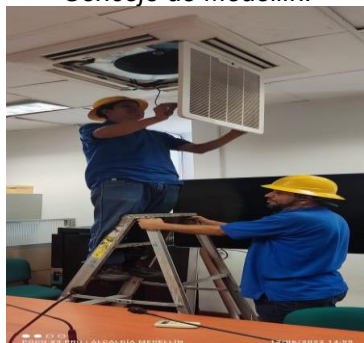
*Imagen N° 9. Mtto Preventivo Cassete – Concejo de Medellín.*

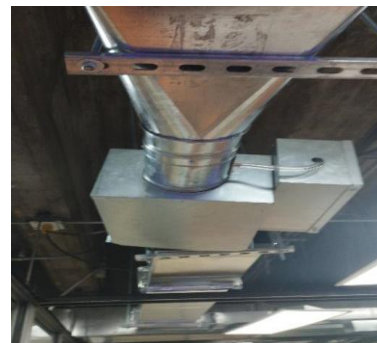
*Imagen N° 10. Ajustes CVV Piso 7 – CAD.*

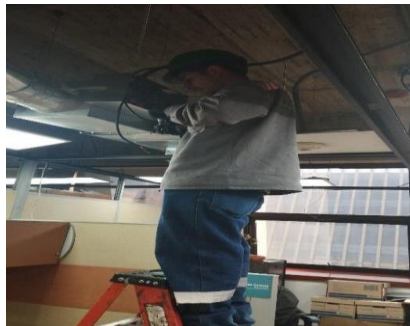
*Imagen N° 11. Instalación de Potencia y Control CVV Piso 7 – CAD.*

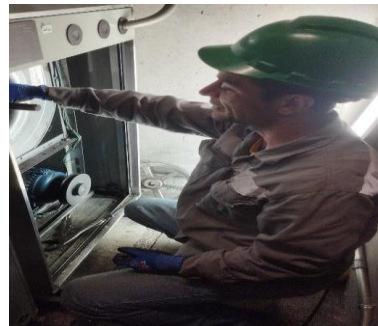
*Imagen N° 13. Instalación y Programación del Programador Finder Umas Piso 11 - CAD*

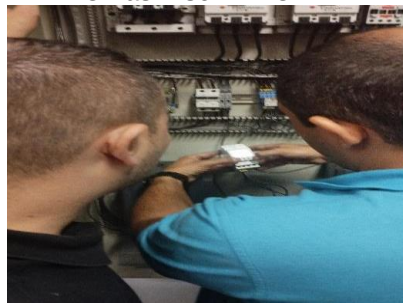
*Imagen N° 14. Mtto Preventivo Umas Tecam – Plaza Libertad.*

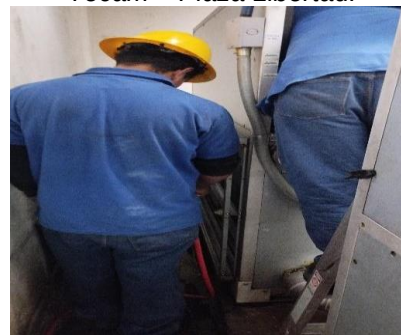
*Imagen N° 15. Mtto Preventivo Uma Tecam Piso 11 - CAD.*

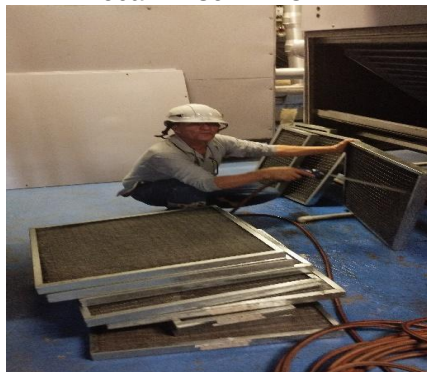
*Imagen N° 16. Mtto Preventivo Uma York Piso 14 – Plaza Libertad.*

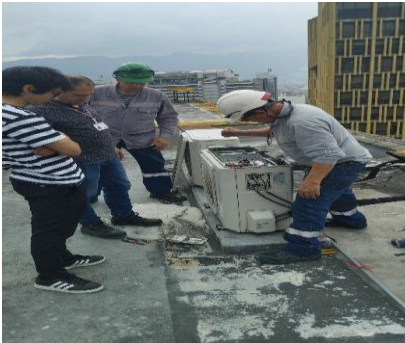
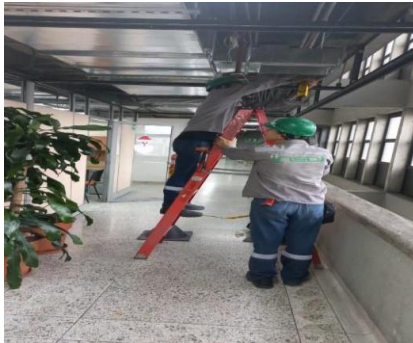
| <p><i>Imagen N° 17. Revisión Equipo AA Cámaras Piso 13 – CAD.</i></p> | <p><i>Imagen N° 18. Nivelación de Ducteria Piso 7 – CAD.</i></p> |

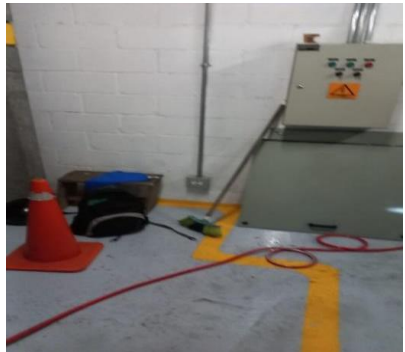
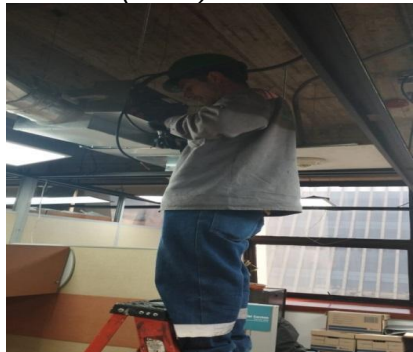
| <p><i>Imagen N° 19. Mto Preventivo Uma Personería</i></p> | <p><i>Imagen N° 20. Conexión cable de potencia N 14 AWG (220 V) CVV Piso 7 - CAD</i></p> |

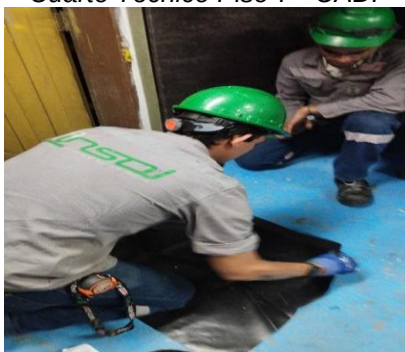
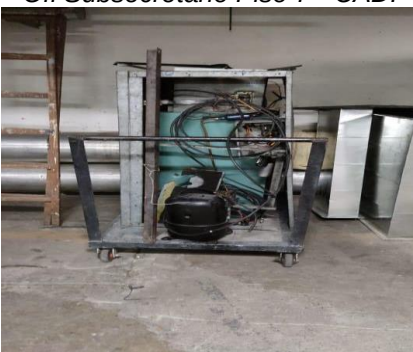
| <p><i>Imagen N° 21. Instalación de Lona Cuarto Técnico Piso 7 - CAD.</i></p> | <p><i>Imagen N° 22. Desinstalación Equipo AA Ofi Subsecretario Piso 7 - CAD.</i></p> |

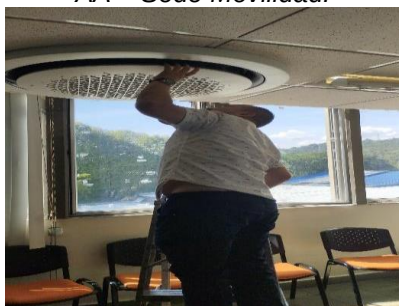
*Imagen N° 23. Revisión Mtto Preventivo Equipos AA – Sede Movilidad.*

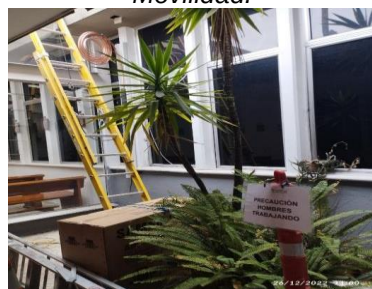
*Imagen N° 25. Desinstalación Equipo AA Oficina Movilidad.*

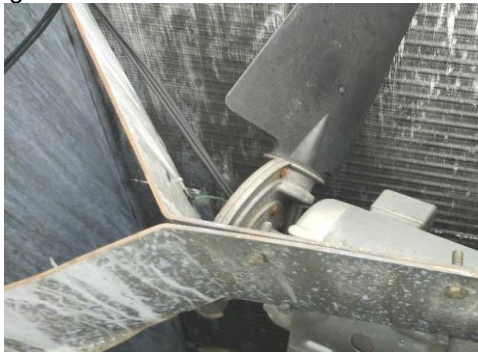
| <p>Imagen N° 31. Avería motor-ventilador Chiller.</p> | <p>Imagen N° 32. Avería motor-ventilador Chiller.</p> |
| <p>Imagen N° 33. Avería motor-ventilador Chiller.</p> | <p>Imagen N° 34. Avería motor-ventilador Chiller.</p> |

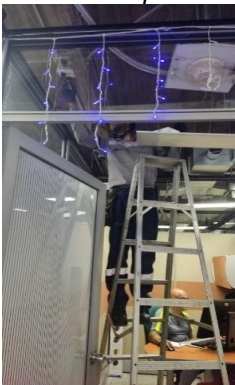
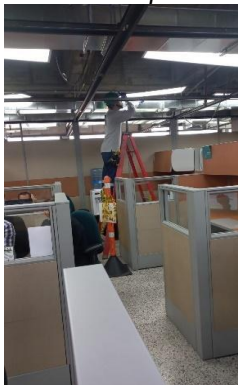
| <p><i>Imagen N° 41. Verificación y corrección de luminarias piso 7.</i></p> | <p><i>Imagen N° 42. Verificación y corrección de luminarias piso 7.</i></p> |

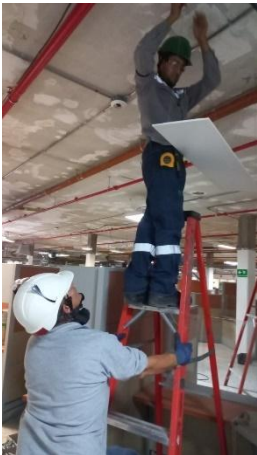
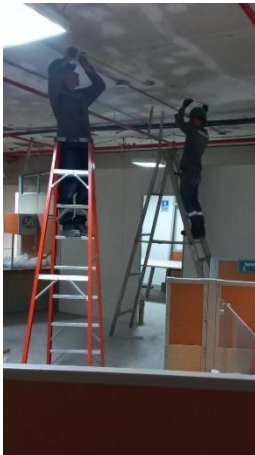
| <p><i>Imagen N° 43. Instalación de red de iluminación Sótano A.</i></p> | <p><i>Imagen N° 44. Instalación de red de iluminación Sótano A.</i></p> |

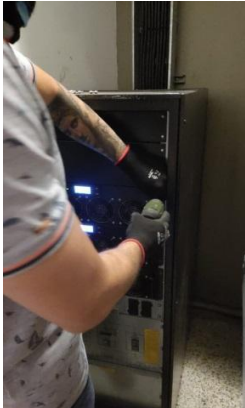
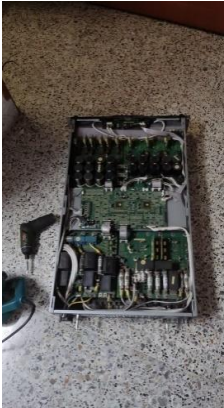
*Imagen N° 53. Mantenimiento UPS.*

*Imagen N° 54. Mantenimiento UPS.*

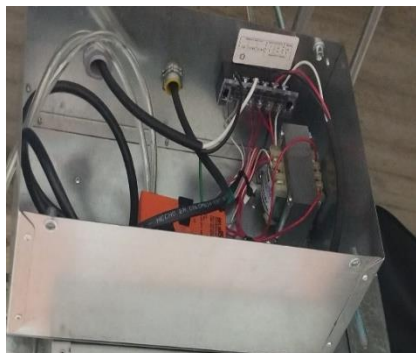
*Imagen N° 183. Ajustes CVV Piso 7 – CAD*

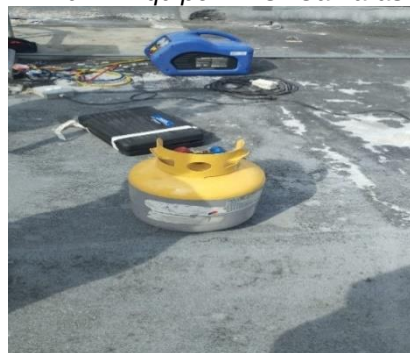
*Imagen N° 184. Procedimiento Recuperado R410A – Equipo AA Of Cámaras.*

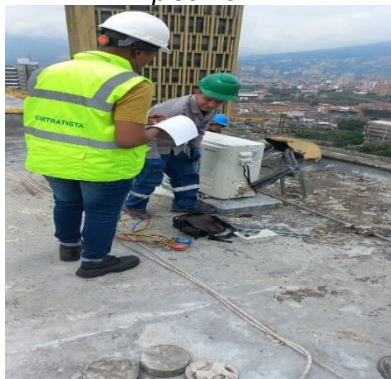
**Imagen N° 189. Verificación Variables de Funcionamiento Equipo AA Oficina Cámaras piso 13.**

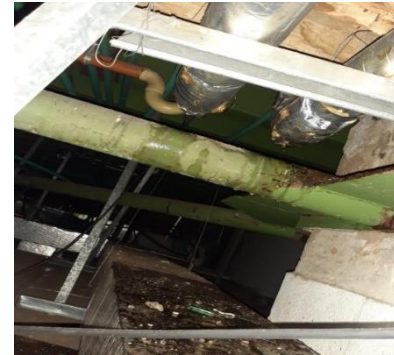
*Imagen N° 218. Gotera Recepción 2do piso –  
Carré.*
