| <b>FORMATO</b><br>ACTA DE VECINDAD<br><b>PROCESO</b><br>Gestión Social y Servicio a la Ciudadanía | | <b>VERSIÓN</b><br>1 | |

### 1. REGISTRO FOTOGRÁFICO DE FACHADA

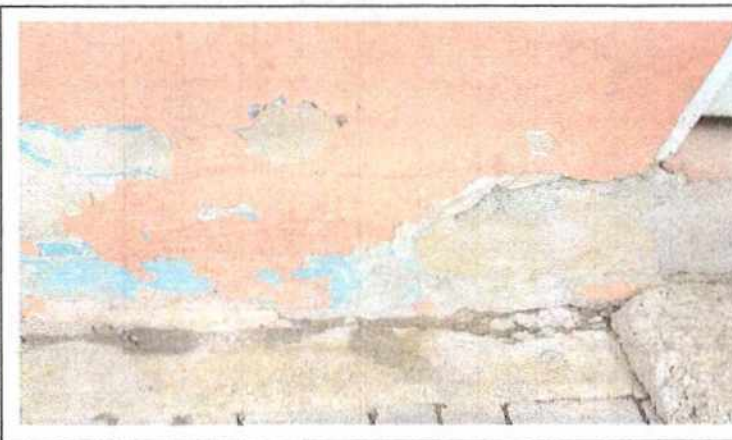
Foto No. 8  
 Descripción Se evidencia desprendimiento de material

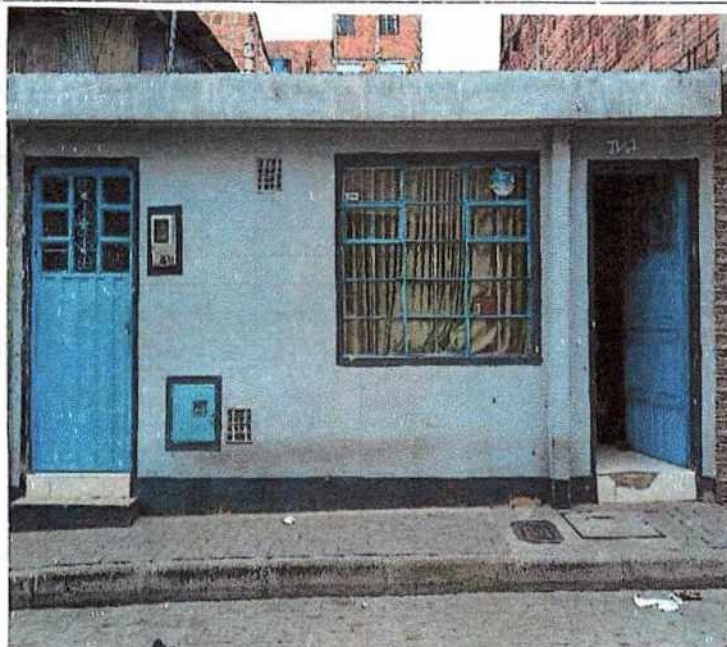
• Fachada: Andén en concreto hidráulico con desgaste por uso, muros en pintura sobre pared con humedad, agrietamiento, desprendimiento de material albanidad, carpintería metálica con presencia de oxidación y desgaste en pintura vidrios en buen estado.

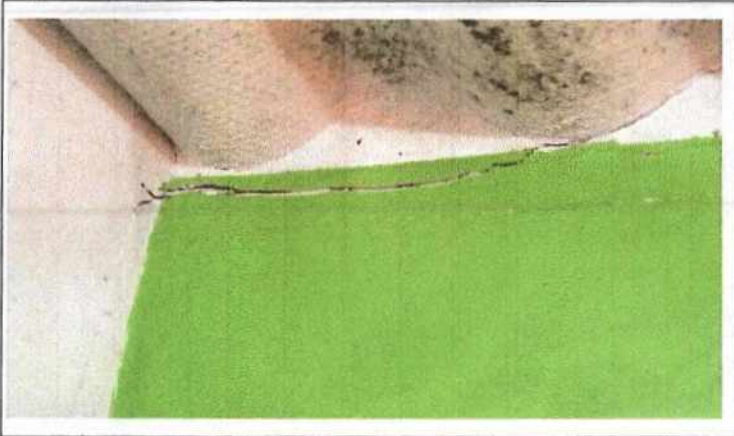
Foto No 1  
Descripción se evidencia gnebra en pared Parte Superior

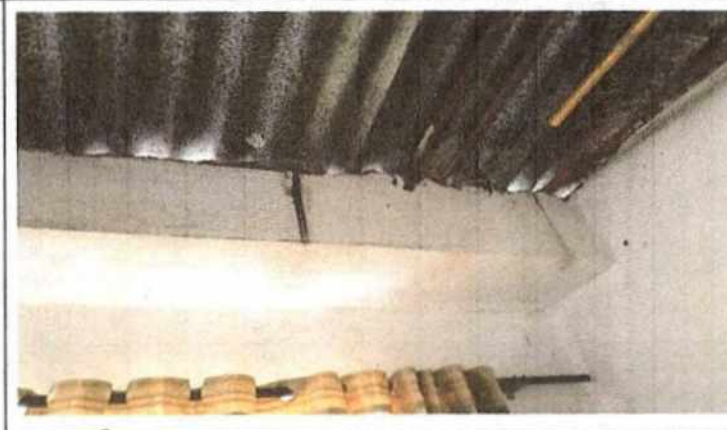
Foto No 6  
Descripción Cubierta con desgaste y humedad

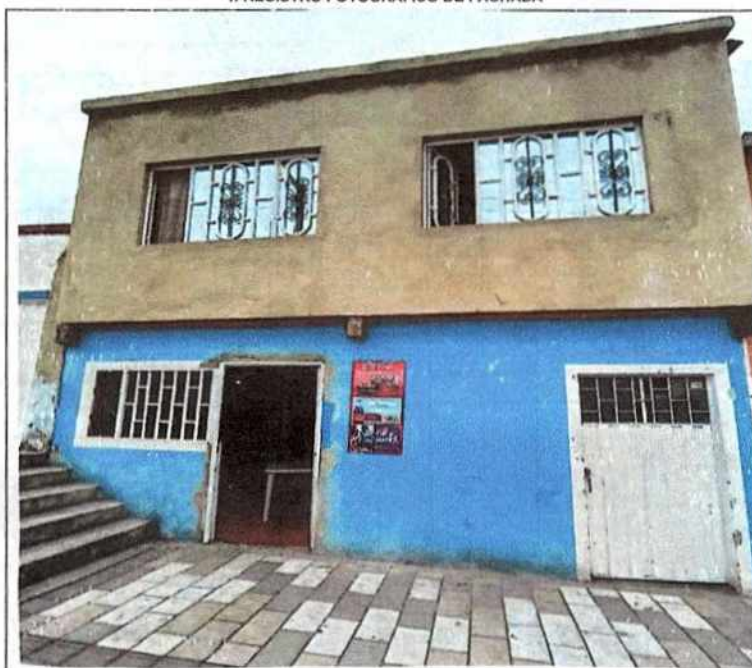
### 1. REGISTRO FOTOGRÁFICO DE FACHADA

Acta de fachada: Andén en concreto hidráulico y bordes en ladrillo a la vista con presencia de humedad, muros en gunita con presencia de alcalinidad, humedad, retorción y abieito en teja cerámica a la vista, carpintería metálica en estado de oxidación y deterioro por uso y desgaste de pintura, vidrios quebrados.

Fachada exterior: Andén en concreto hidráulico con desgaste por uso, pintura en mural sobre paredes con deterioro considerable, carpintería metálica y vidrios en buen estado.

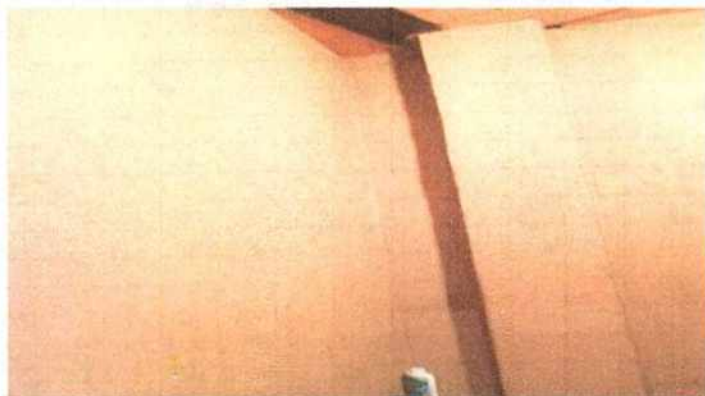
Foto No 1

Descripción Se evidencia muros con retracción

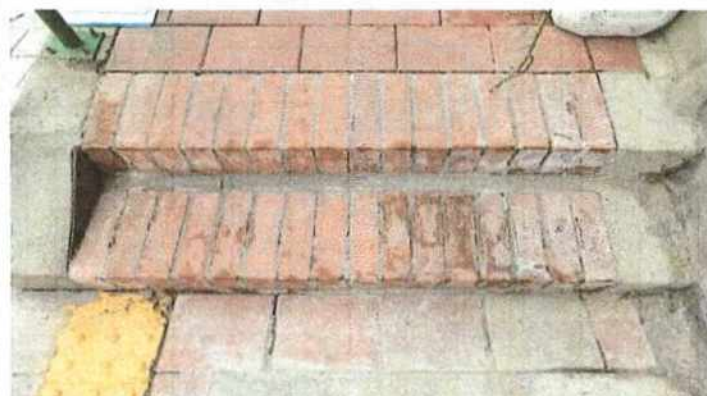
Foto No 2

Descripción Se observan cinder con desprendimiento de material

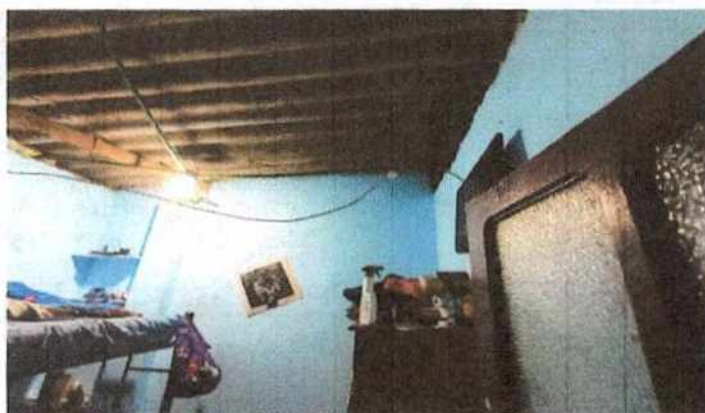
Foto No 3

Descripción Se evidencia muros con remache en entrada de estructura en madera

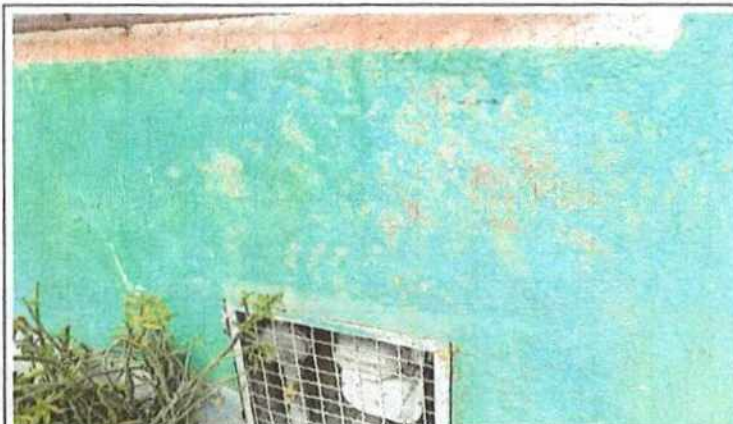
Foto No 4

Descripción Se evidencia otro material sobre graniplast

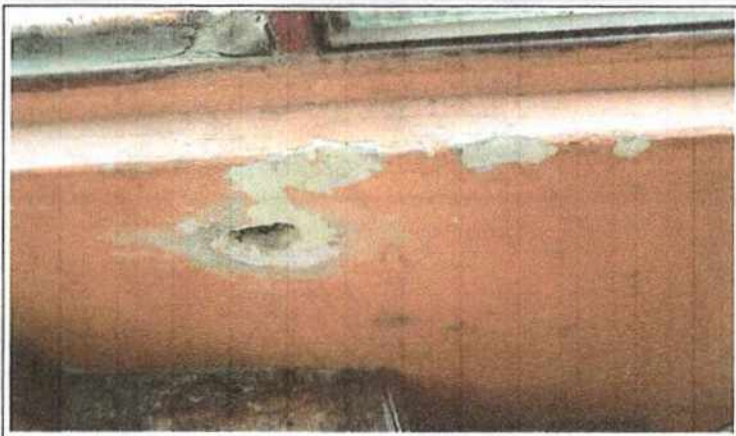
Foto No 5

Descripción evidencia desprendimiento de  
material en filas de muro

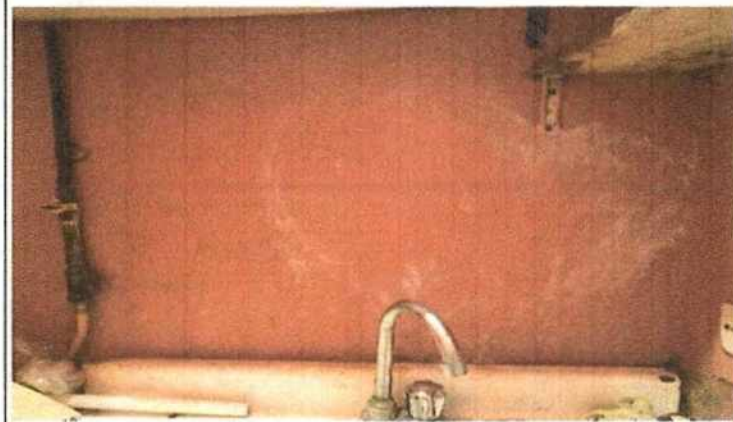
Foto No 6

Descripción Se evidencia humedad en  
muro

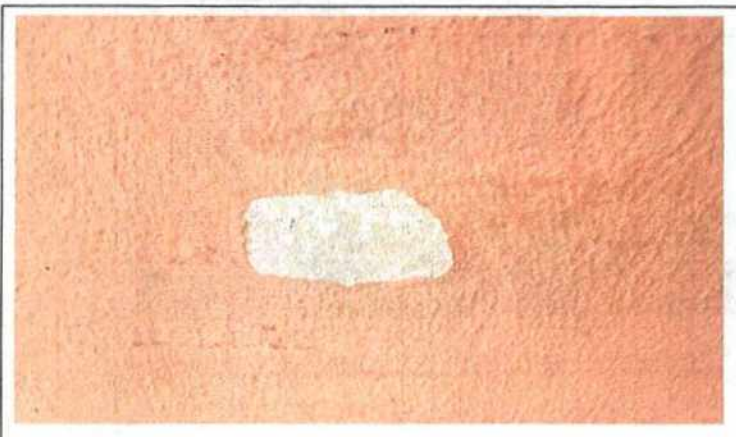
Foto No 7

Descripción Se evidencia desprendimiento de  
material

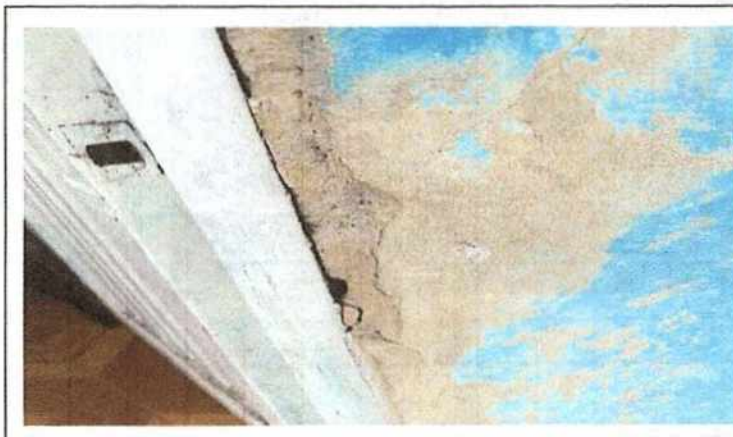
Foto No 8

Descripción Se evidencia desprendimiento de  
material y material sobre material

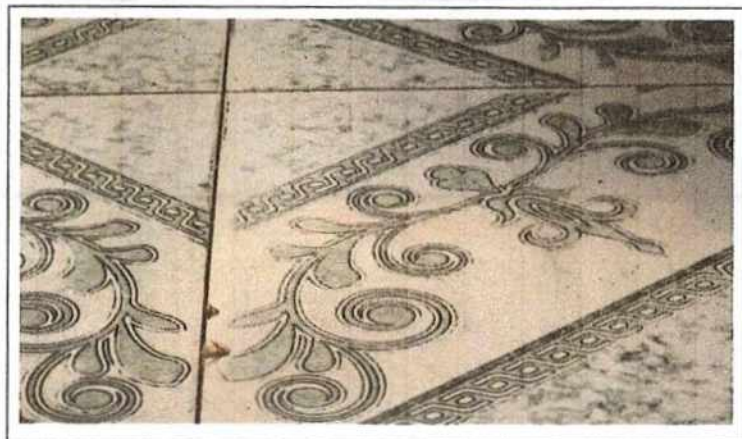
Foto No 1  
Descripción Se evidencia desprendimiento de material en baldosa piso

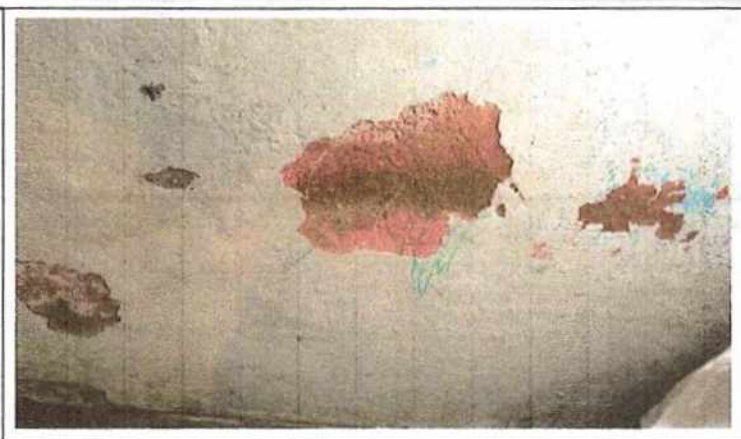
Foto No 2  
Descripción Se evidencia desprendimiento de material en muro por humedad

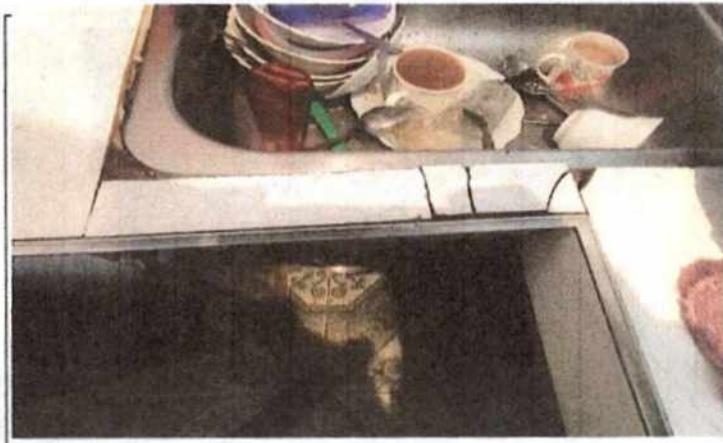
Foto No 5  
 Descripción Se observa baldosa averiada en  
mesón

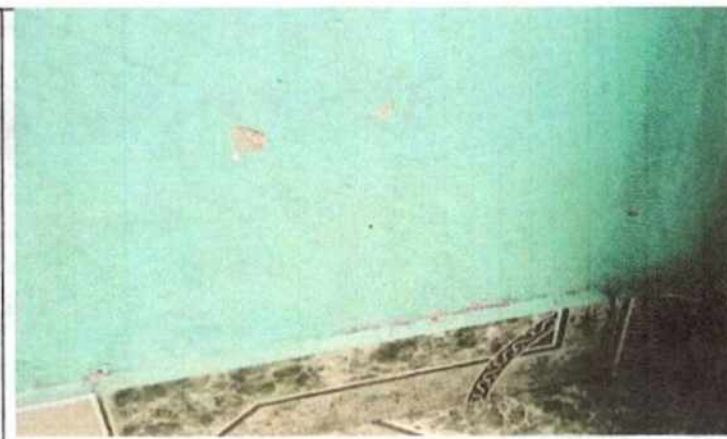
Foto No 6  
 Descripción Se evidencia perdida de material  
por humedad

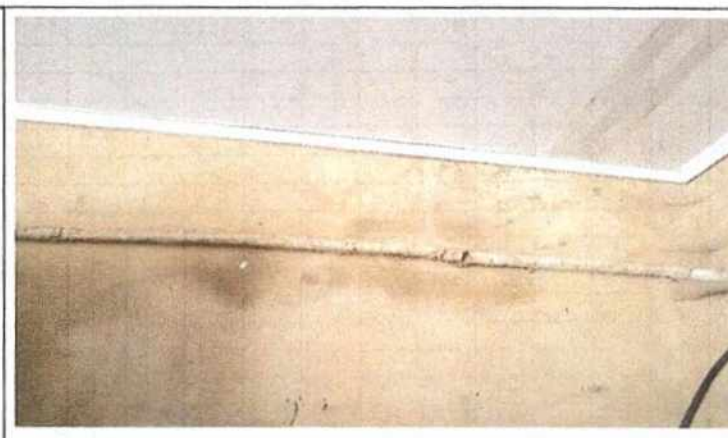
Foto No 2  
 Descripción Muro con presencia de humedad

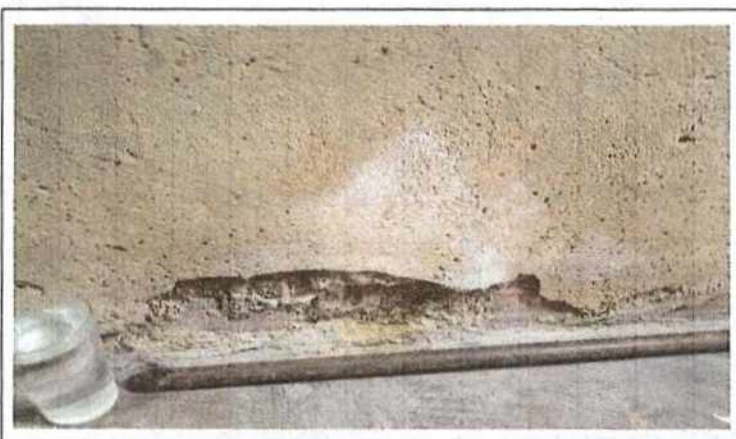
Foto No 3  
 Descripción Desprendimiento de material (Pañete)

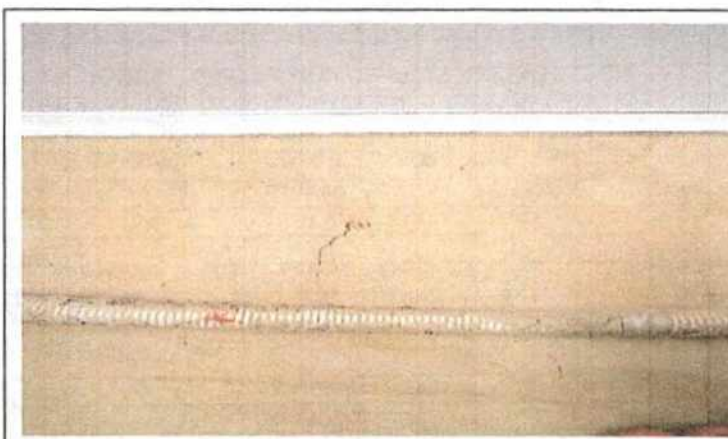
Foto No 4  
 Descripción Retracción en el mortero (Pañete)

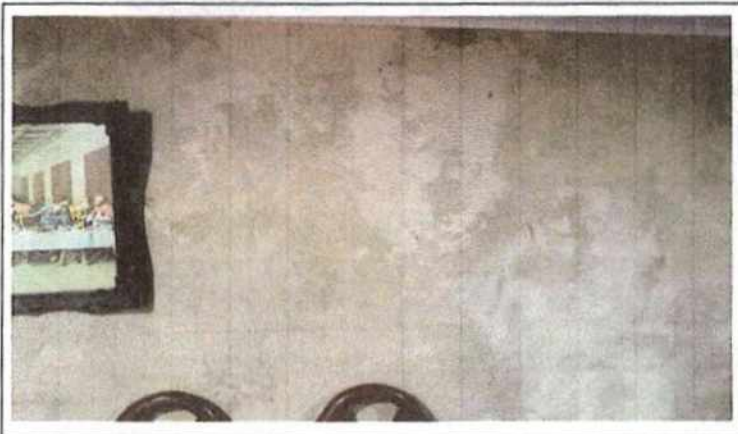
Foto No. 7  
 Descripción Mueb con presencia de humedad.

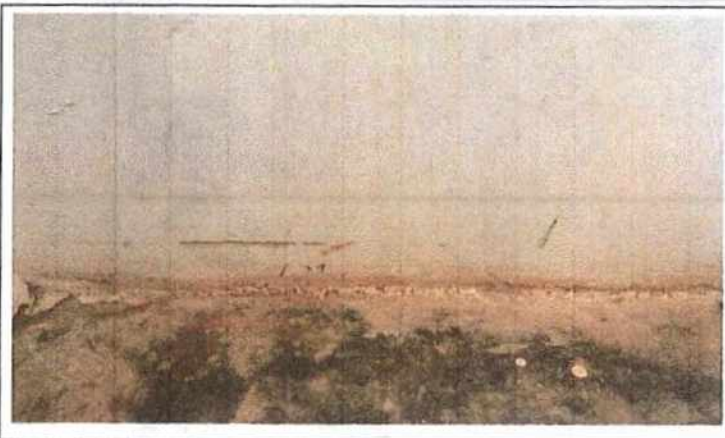
Foto No 1  
Descripción Pelicadura en pared

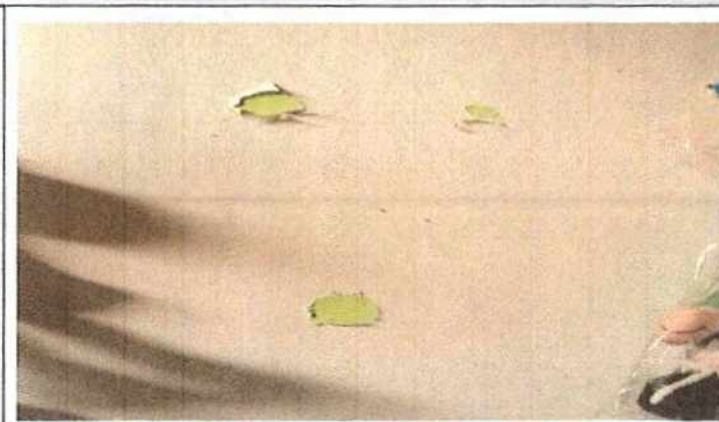
Foto No 2  
Descripción Muro con erosión de pintura

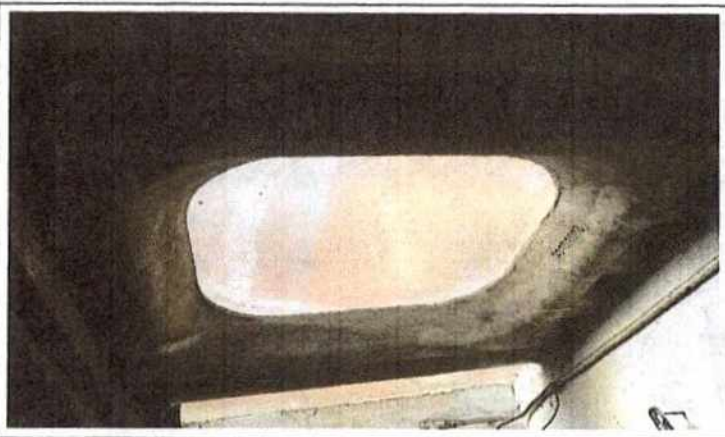
Foto No 3  
Descripción Claviboya con presencia de humedad

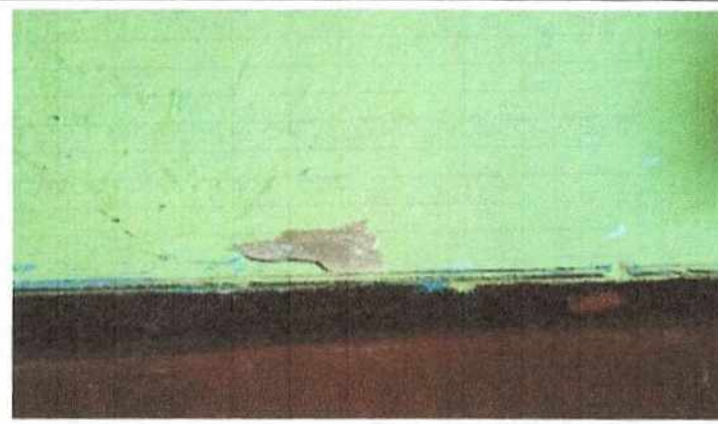
Foto No 2  
 Descripción Muro con desprendimiento de pintura

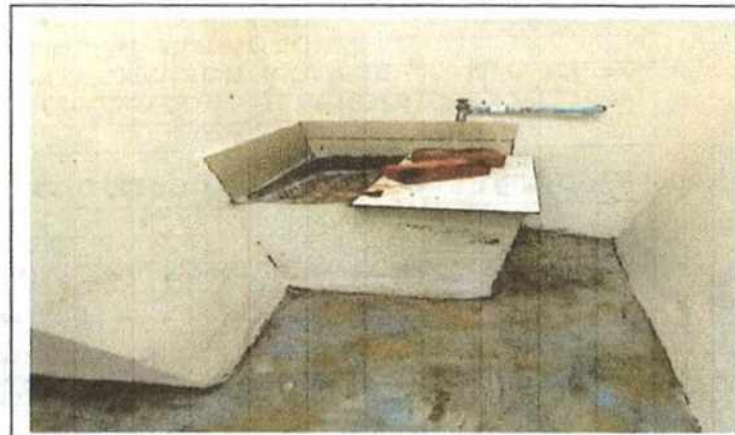
Foto No 4  
 Descripción Pisos y muros con presencia de humedad

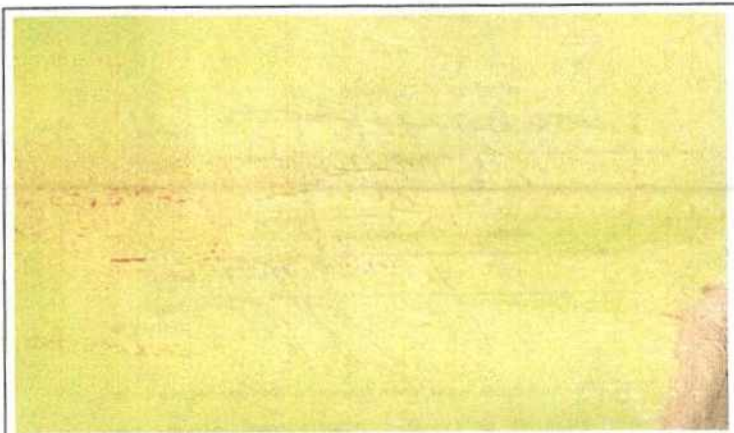
Foto No 5  
 Descripción Muros con retracción en el pañete

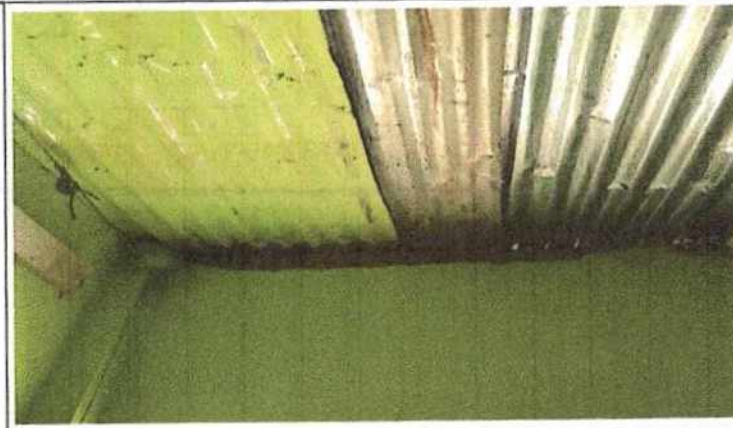
Foto No 6  
 Descripción Cubierta en lamina con porosidad

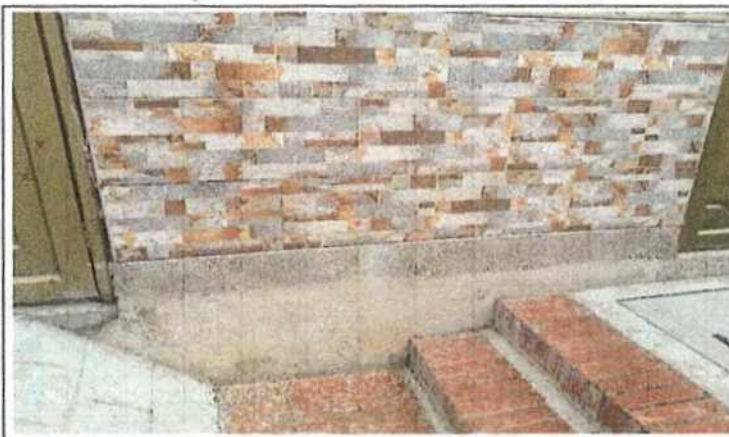
Foto No 4  
 Descripción Muro antepareda en panela con presencia de humedad

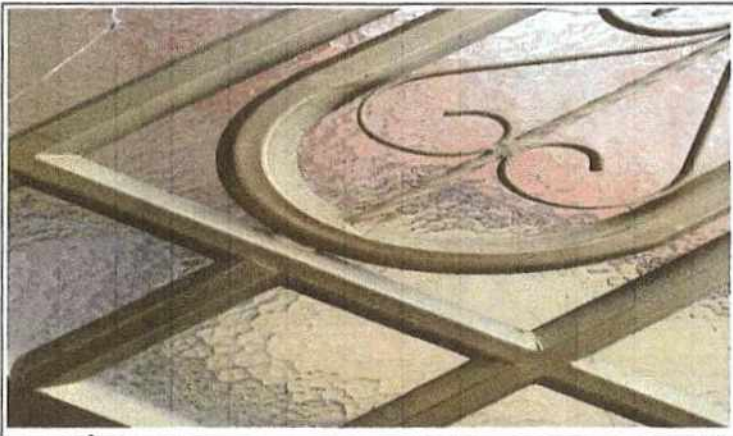
Foto No 7  
Descripción Vidrios averiados

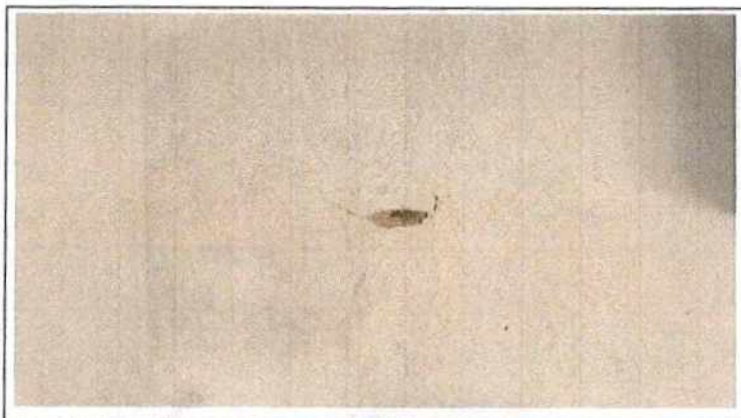
Foto No 3  
 Descripción Muro con desprendimiento de pintura

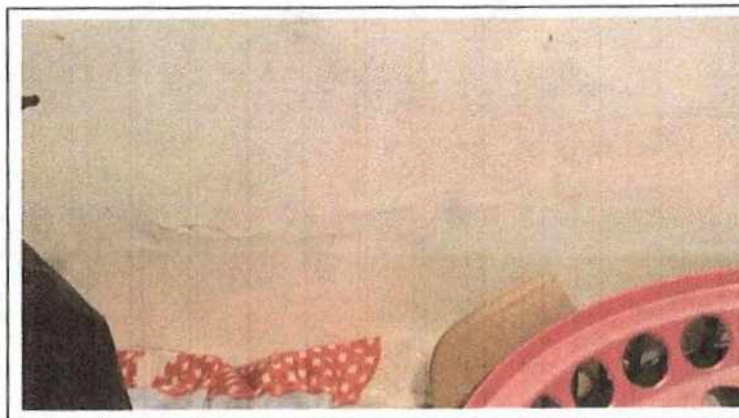
Foto No 4  
 Descripción Muros en erosión en pintura.

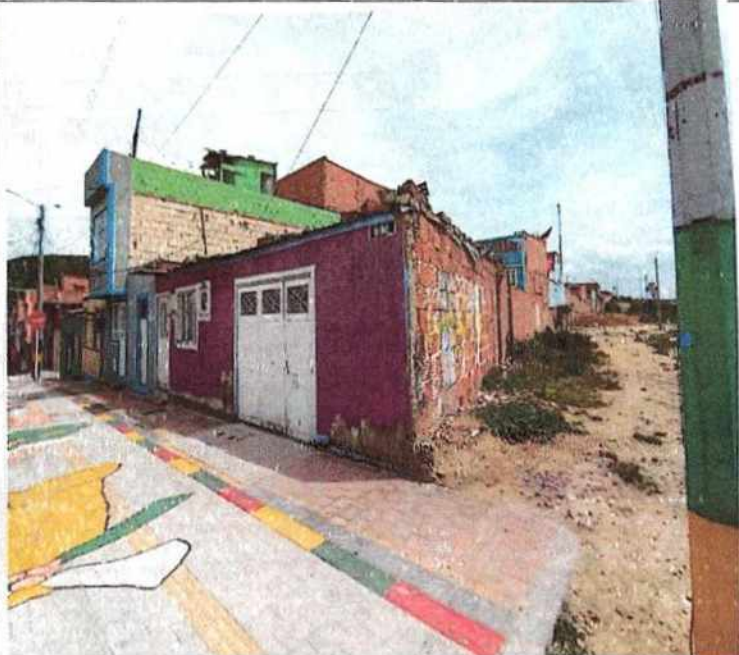
| 3. DESCRIPCIÓN Y ESTADO DEL PREDIO ANTES DE INTERVENIR EL ESPACIO PÚBLICO |
|---|
| Acta de fachada: Predio ubicado en la calle 71 F bis # 27-28 sur, consta de 1 nivel su andén en concreto con desgaste normal por exposición al ambiente, muros en granoplast con humedad y desprendimiento de material, también tiene moho, sus puertas y ventana presenta un estado de corrosión en la parte inferior de sus elementos, cubierta en lamina zinc en mal estado. |

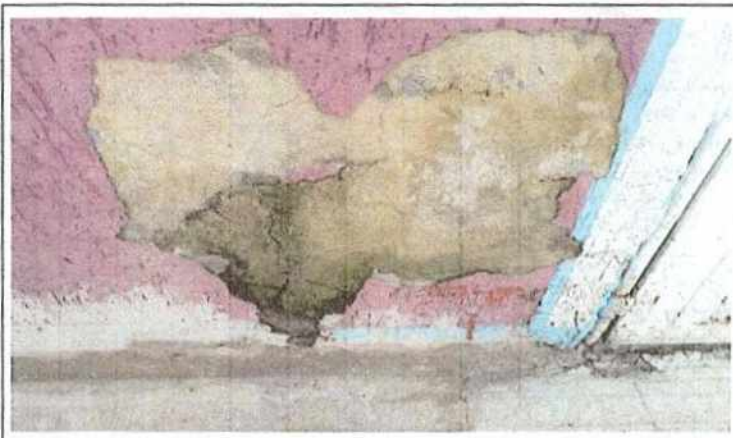
Foto No 1  
 Descripción: Desprendimiento de granoplast, flocos y humedad.

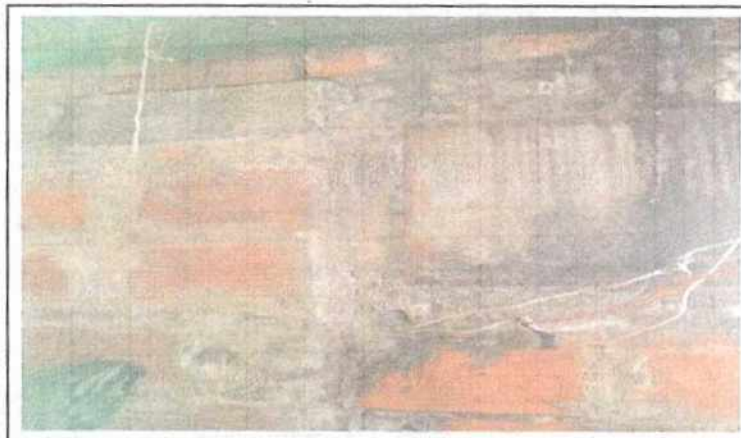
Foto No 4  
 Descripción: Muro en bloque con presencia de humedad.

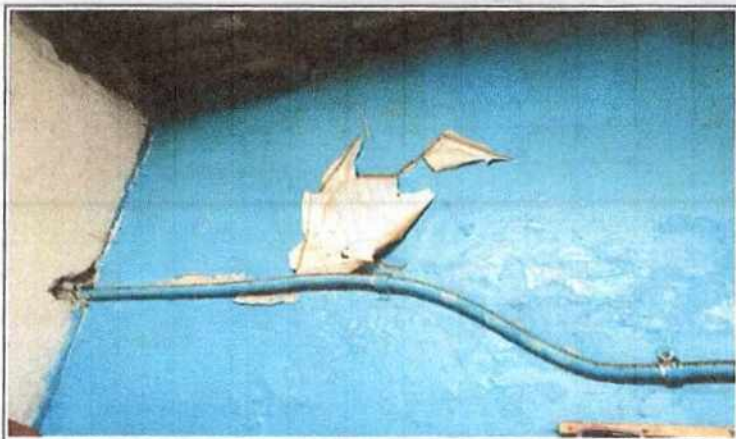
Foto No 3  
 Descripción Muro con erosión de pared y pintura.

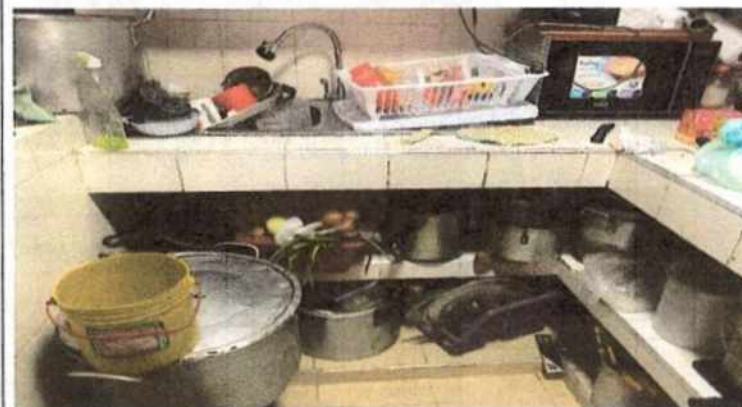
Foto No 2  
 Descripción mesón enchapado en buen estado

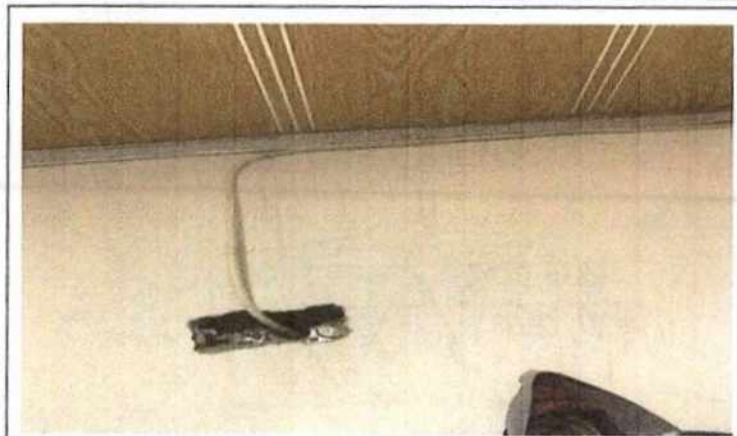
Foto No. 5  
 Descripción se evidencia muro en buen estado sin cubierta de toma corriente.

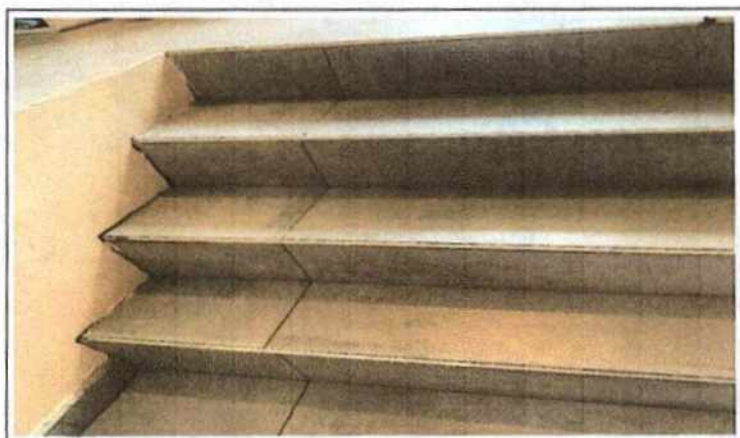
Foto No 3  
Descripción Escaleras enchapadas

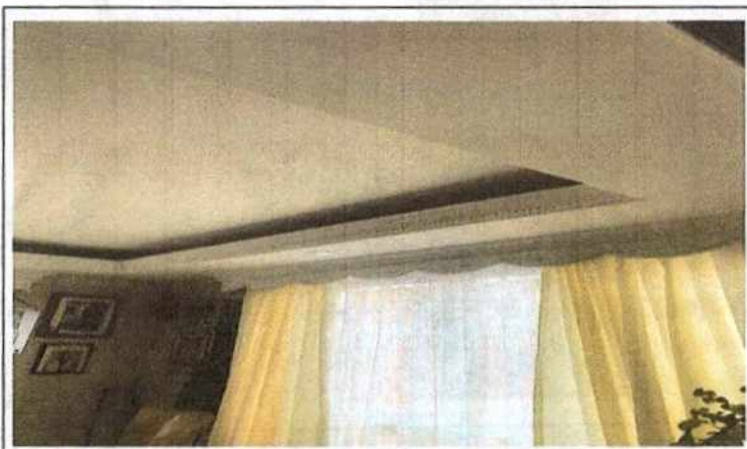
Foto No 7  
 Descripción Cieloraso en buen estado

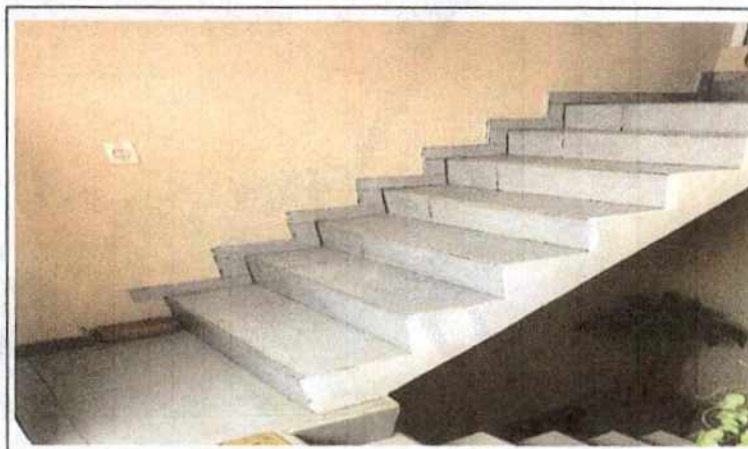
Foto No 8  
 Descripción Escaleros enchapados con desprendimiento de material en guardacoroba.

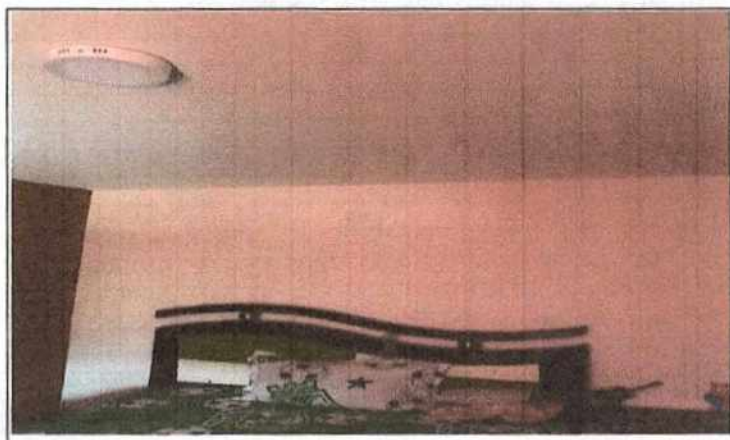
Foto No 1  
 Descripción Muros en buen estado

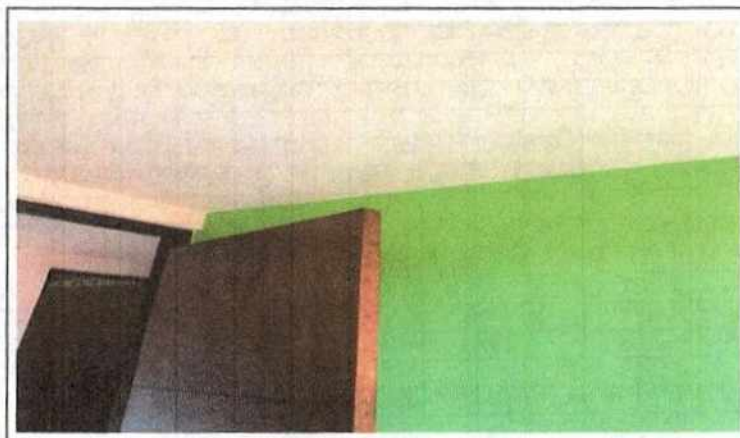
Foto No 3  
 Descripción Cubierta y muros en buen estado.

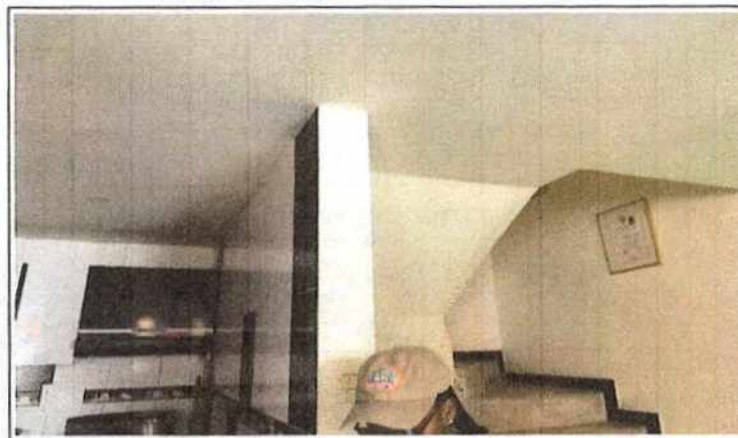
Foto No 4  
 Descripción Pintura sobre pañete bajo placa en buen estado.

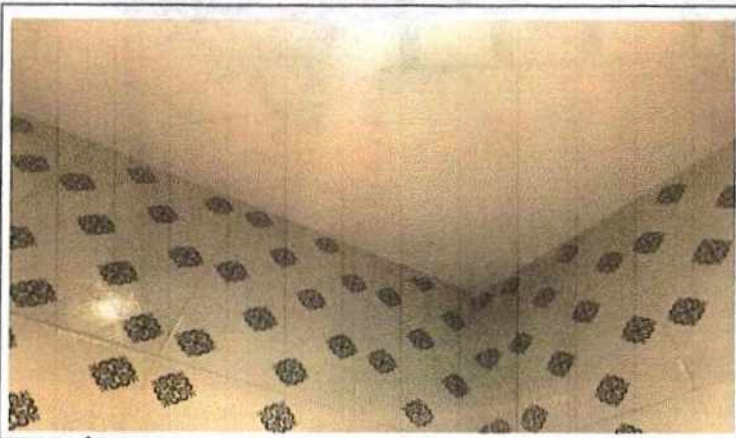
Foto No 7  
Descripción Muros enchapados en buen estado

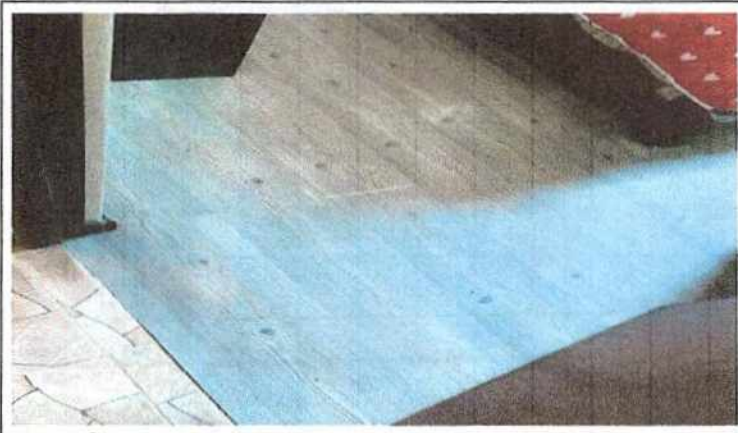
Foto No 8  
Descripción Pisos en buen estado.

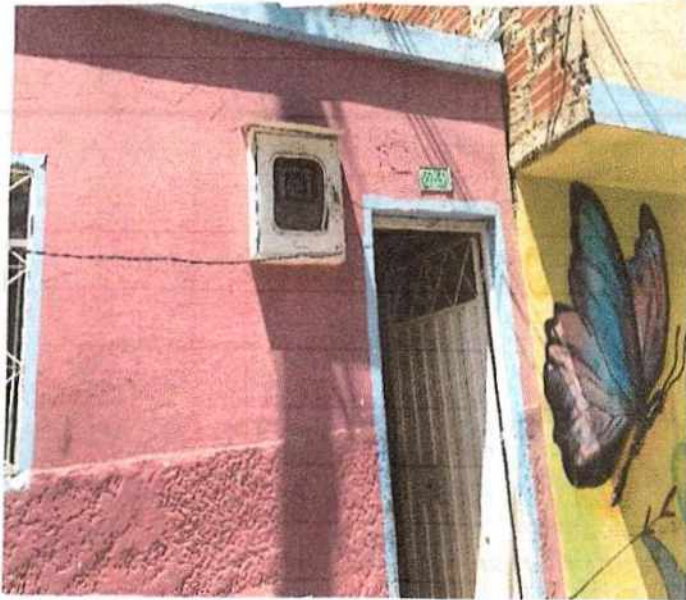
Nota de fachada: pte en concreto hidráulico en buen estado, con desgaste normal por exposición al ambiente. Fachada en pintura sobre concreto con desgaste, presencia de grietas por humedad u desplazamiento de material, puerta metálica con herrumbre al momento de la visita, vidrios en buen estado.

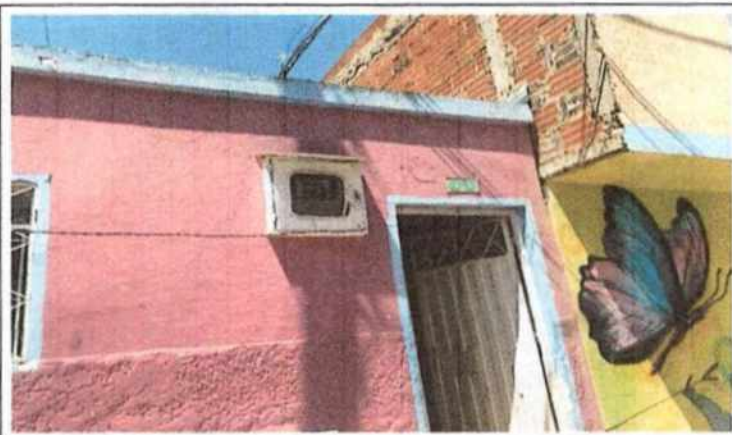
Foto No 5  
Descripción Muro con retracción en el panelo  
y desprendimiento de material.

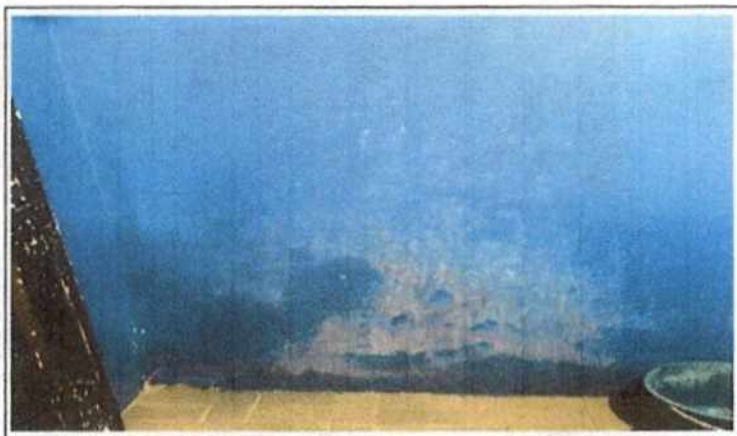
Foto No 7  
Descripción Muros con presencia de humedad.

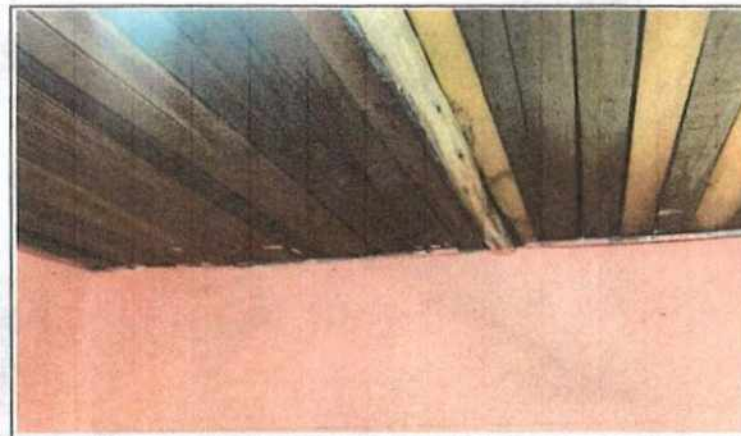
Foto No 8  
Descripción Cubierta en lamina en madera

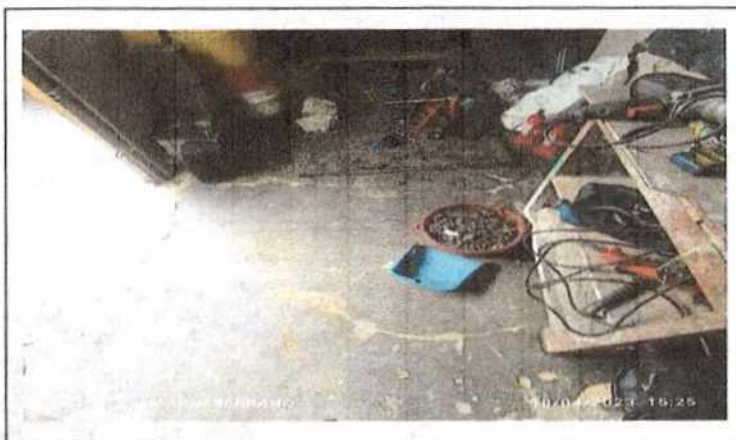
Foto No 1  
Descripción Pisos en cemento con retrocción

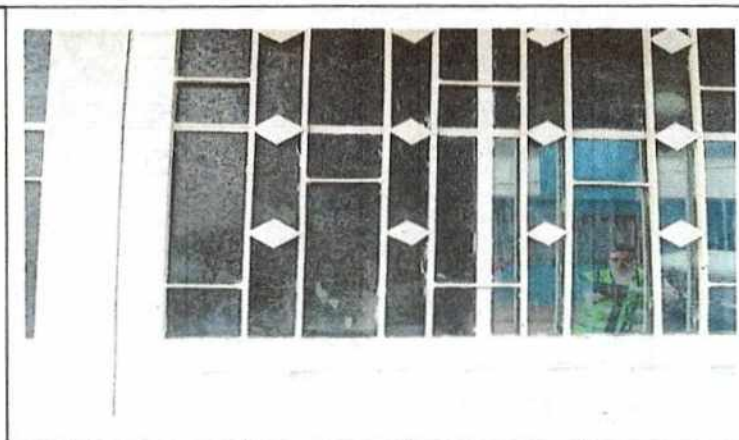
Foto No 2  
Descripción Co. pintada metálica en buen estado

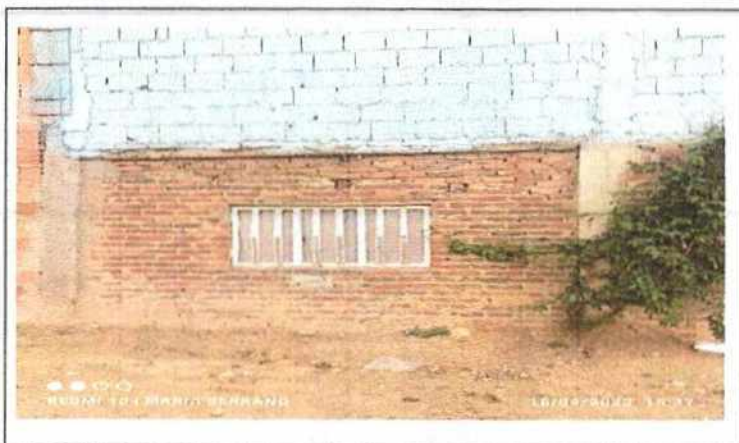
Foto No 5  
 Descripción Carpintería metálica en estado de oxidación

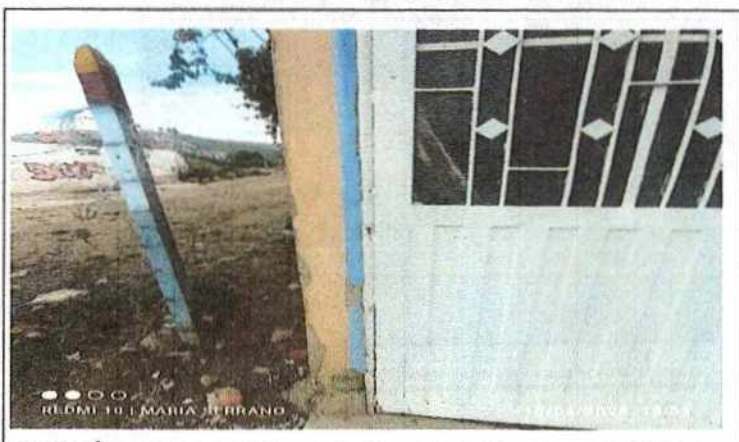
Foto No 7  
 Descripción Desprendimiento de material en fillos

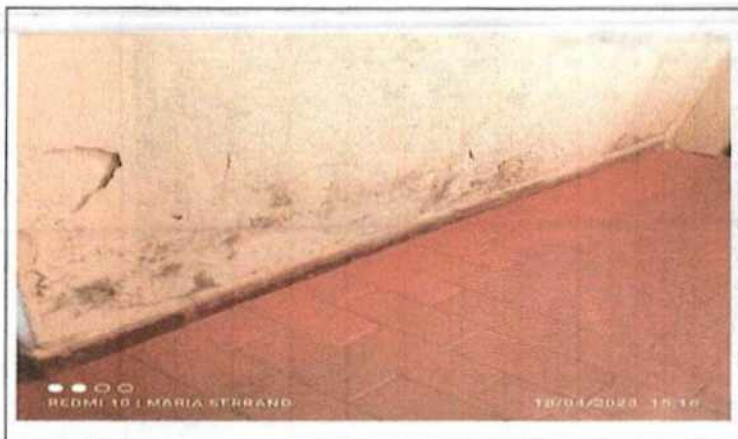
Foto No 1  
 Descripción se evidencia desprendimiento de material en muro

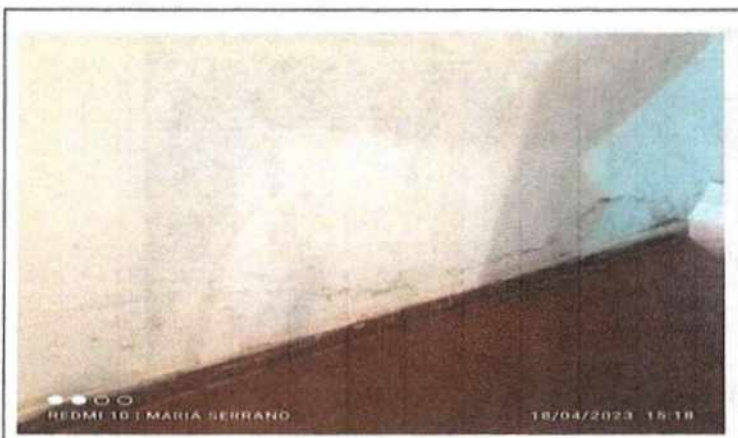
Foto No 3  
 Descripción se evidencia humedad y humedad en muro

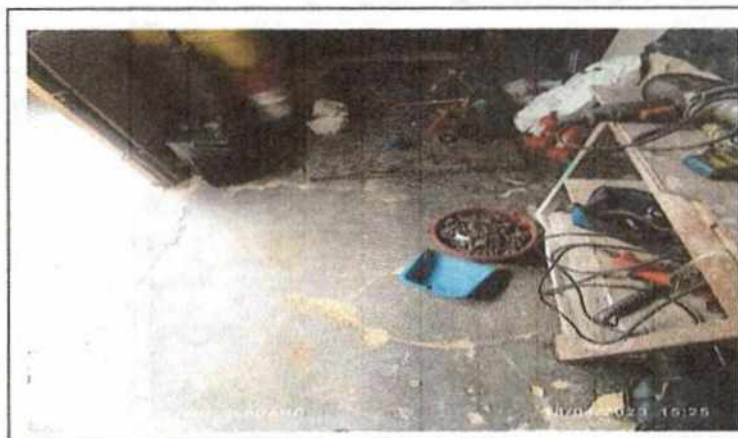
Foto No 4  
 Descripción se evidencia fujura y desordenamiento de material

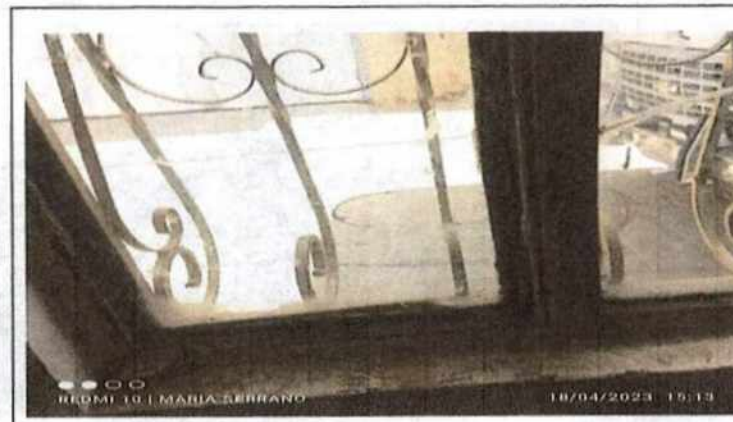
Foto No 8  
 Descripción se evidencia carpintería rebotada con desgaste normal

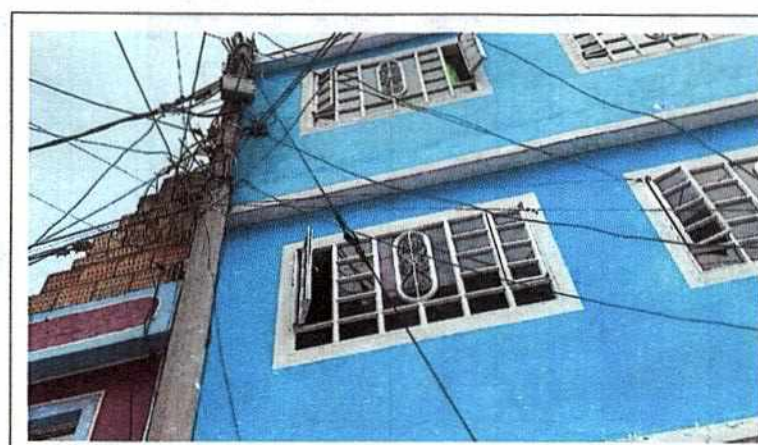
Foto No 4  
 Descripción Ventanas en carpintería metálica en buen estado

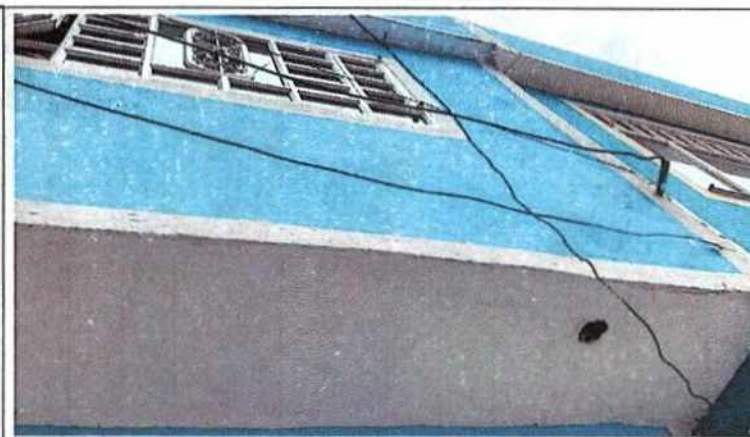
Foto No 6  
 Descripción Muro con fisuras y redes pegados a este

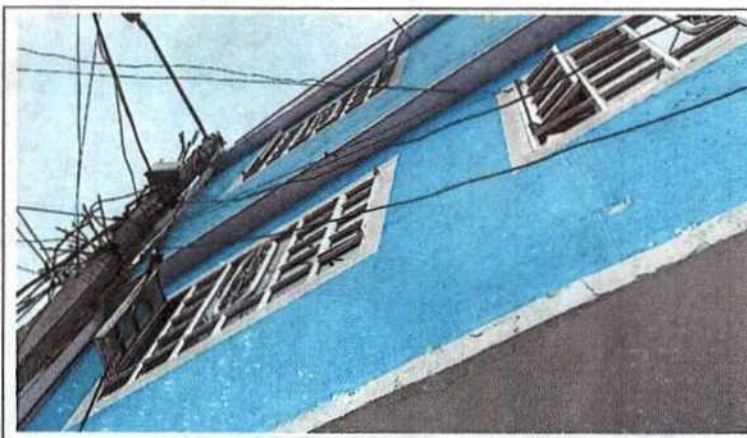
Foto No 7  
 Descripción Muros en pintura pintado con fisuras y desprendimiento

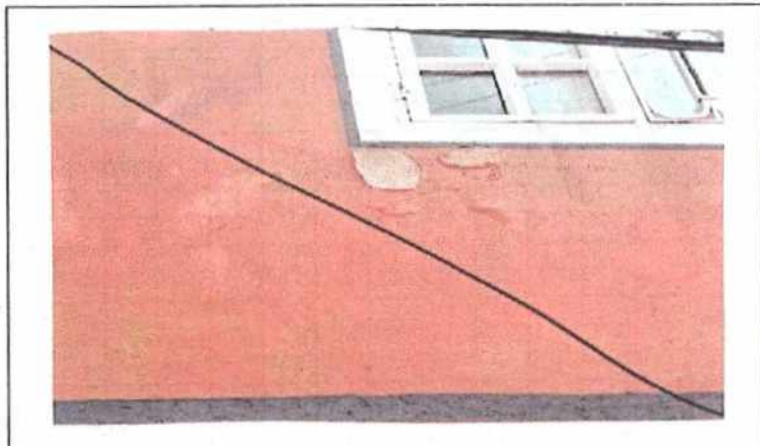
Foto No 1  
 Descripción se evidencia desprendimiento de material en muro

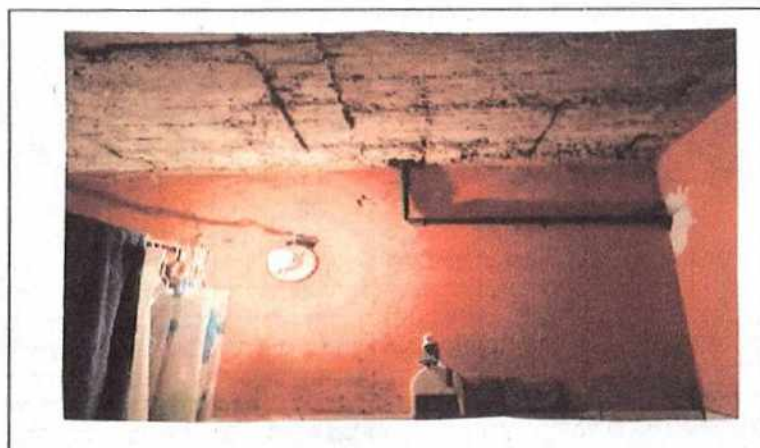
Foto No 3  
 Descripción se evidencia abomba en cemento con del gafe normal

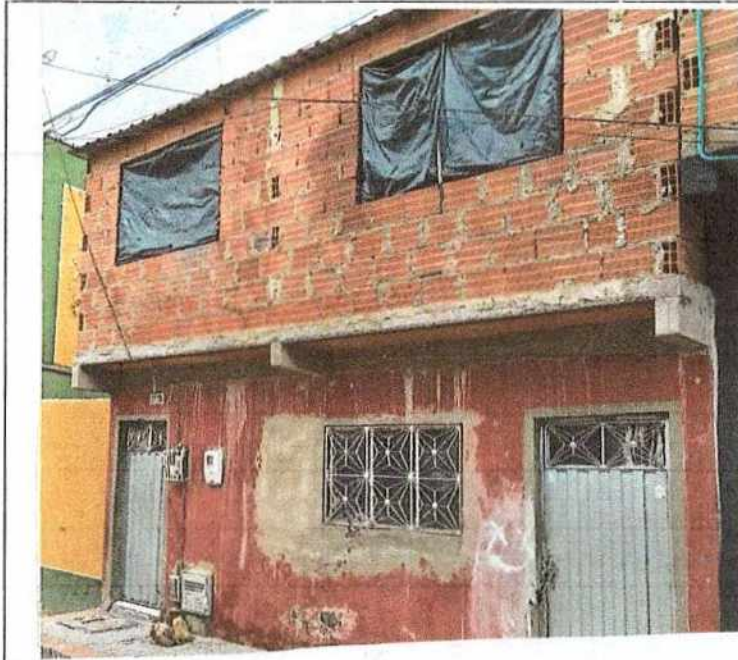
Fachada: Andén en concreto hidráulico con desgaste por uso bordes en ladrillo a la vista con desprendimiento de material, muros en pintura sobre canchete con presencia de humedad, alcatarillado, moho retracción en el mortero, carpintería metálica primer piso con oxidación corrosión y desgaste de pintura, segundo piso muros en bloque con presencia de bolsa plástica en vanos de ventaneria cubierta en lamina zinc a la vista.

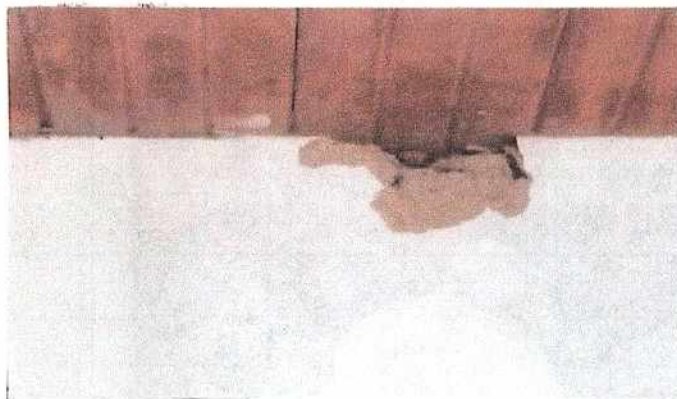
Foto No 3  
 Descripción se evidencia desprendimiento de material
