| <b>FORMATO</b><br>ACTA DE VECINDAD<br><b>PROCESO</b><br>Gestión Social y Servicio a la Ciudadanía | | <b>VERSIÓN</b><br>1 | |

### 1. REGISTRO FOTOGRÁFICO DE FACHADA

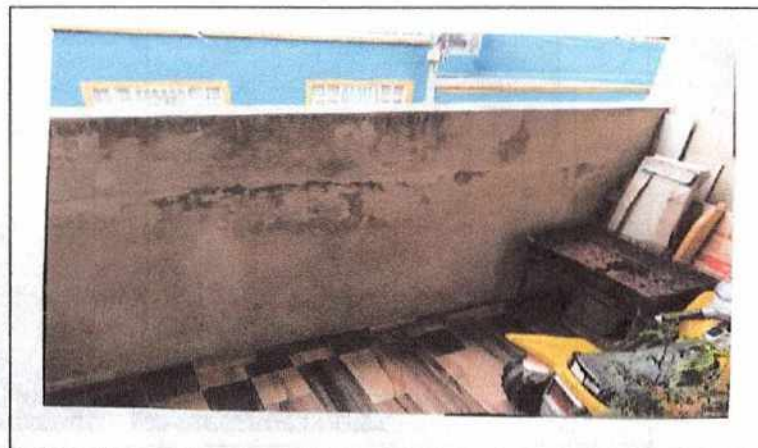
Foto No. 8  
Descripción: se evidencia humedad en muro de Balcón

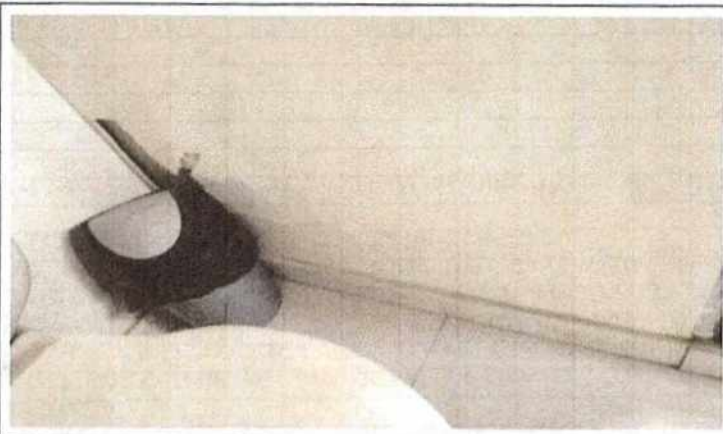
Foto No 1  
 Descripción Se evidencia humedad en  
 muro

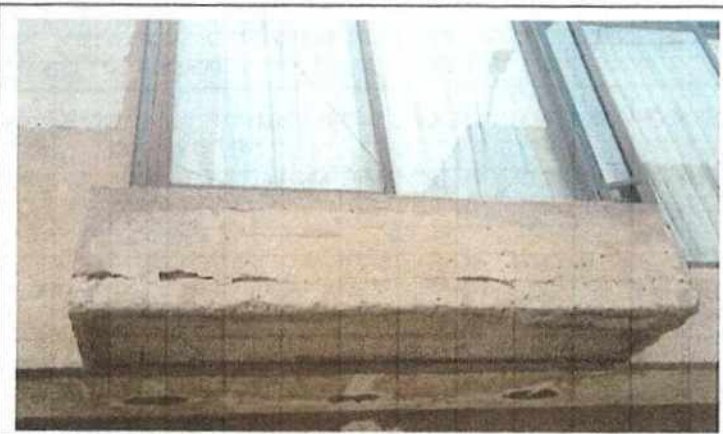
Foto No 3  
 Descripción Se evidencia fisura entre placa  
 y muro

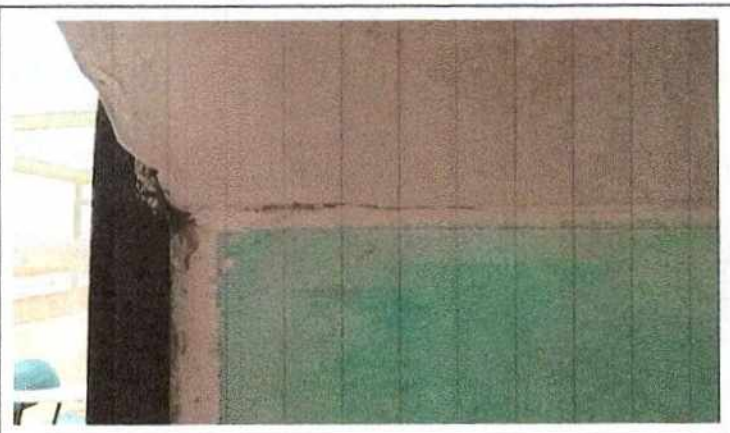
Foto No 7  
 Descripción desprendimiento de material y humedad en muro

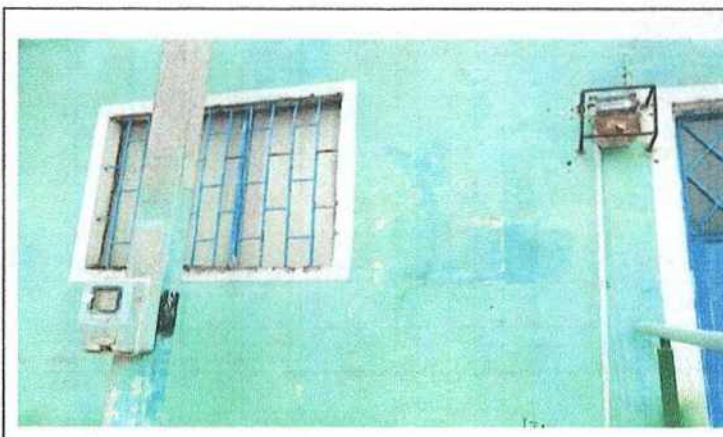
Foto No 4  
 Descripción Se evidencia desprendimiento de material en fachada

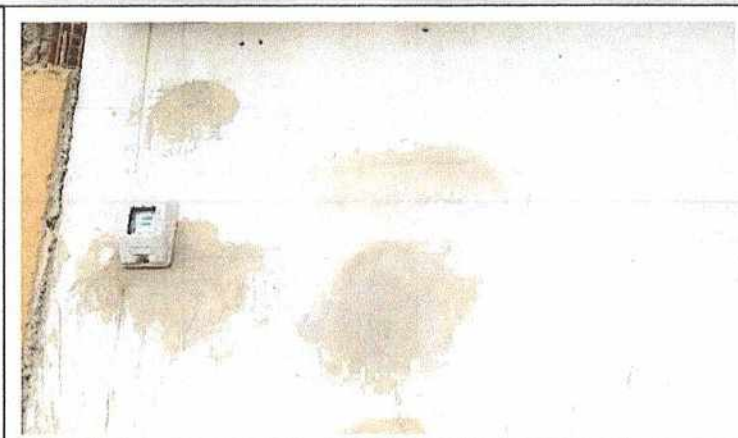
Foto No 6  
Descripción Hoyo con material sobre puesto en el pared.

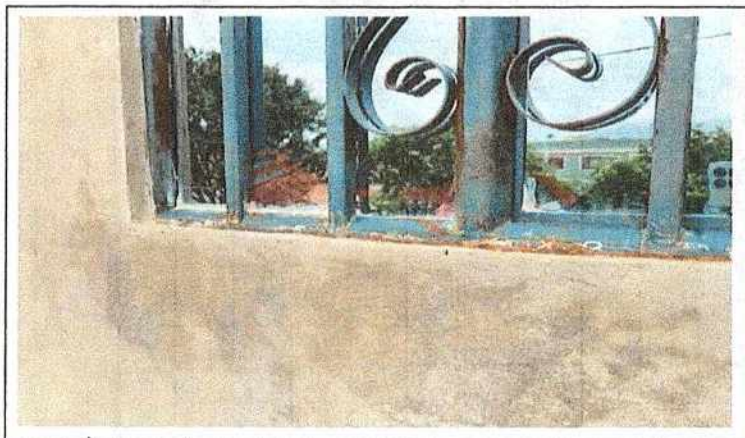
Foto No 7  
Descripción Antepecho con humedad

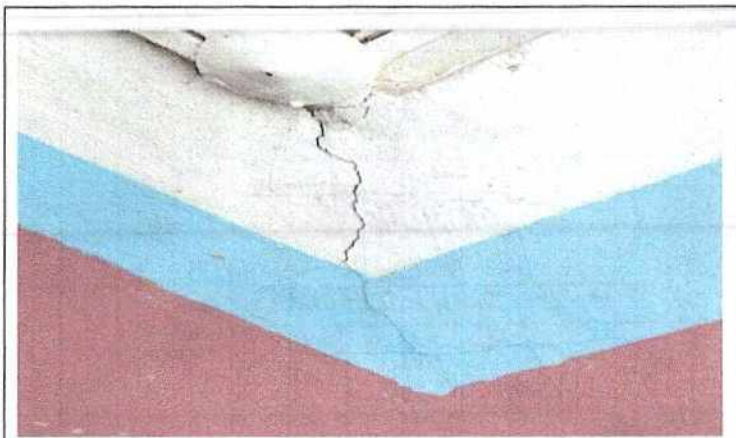
Foto No 5  
 Descripción Refracción en el pañete

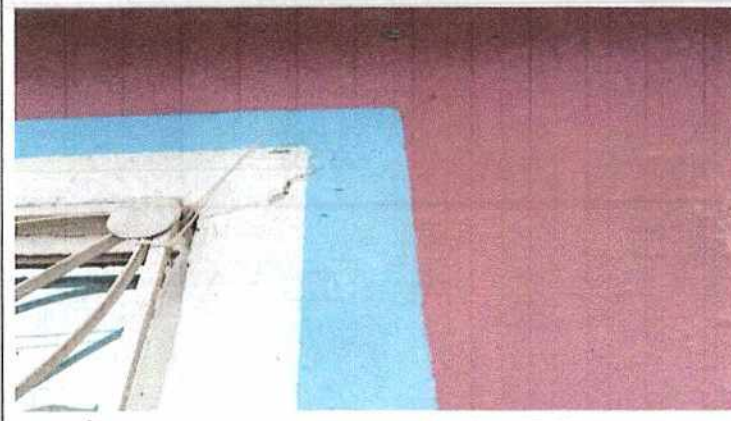
Foto No 6  
 Descripción Fisura en borde de ventana

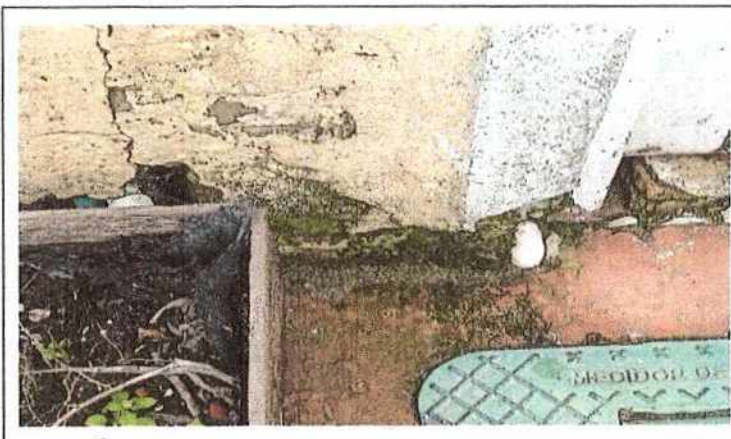
Foto No 8  
 Descripción Muro con humedad y moho.

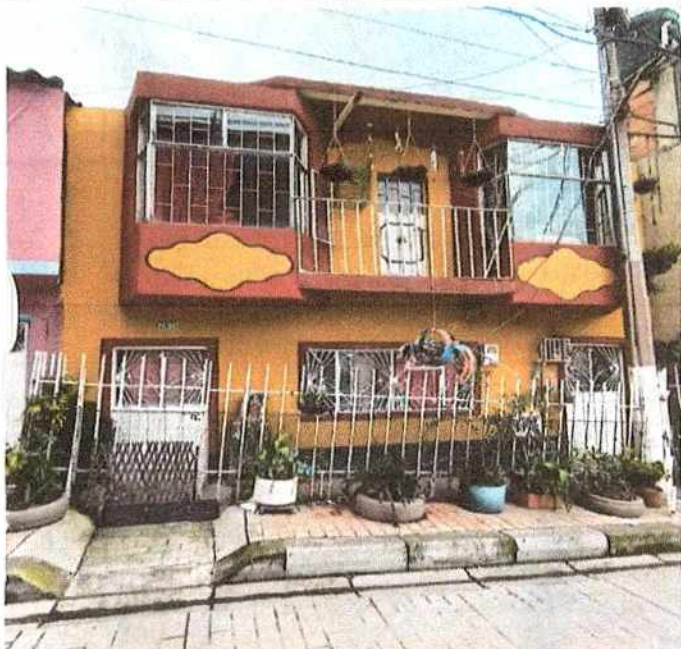
| 3. DESCRIPCIÓN Y ESTADO DEL PREDIO ANTES DE INTERVENIR EL ESPACIO PÚBLICO |
|---|
| <p>Se realizó tercera visita al predio con dirección diagonal 71A # 27-89 sin ser atendidos por los residentes del inmueble por lo que se procede a levantar el acta de vecindad solamente de fachada, igualmente se solicita la firma de la presidente de la junta que actúa como veedora de la actividad.</p> <p>ACTA DE FACHADA: Andén en concreto hidráulico con humedad y moho, muros en graniplast con presencia de humedad, desprendimiento de material agrietamiento cubierta en placa fácil con humedad, cubierta segundo piso en mache dumbre bajo placa con humedad, desprendimiento de material y fisura vidrios primer piso agrietados y segundo piso en buen estado carpintería metálica en general con presencia de oxidación y desgaste de pintura reja de cerramiento se encuentran en mal estado y presenta oxidación y desgaste por pintura.</p> |

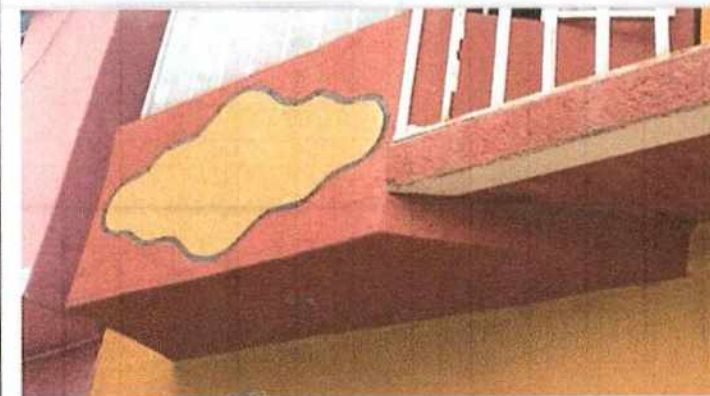
Foto No 6  
 Descripción Huio con retracción

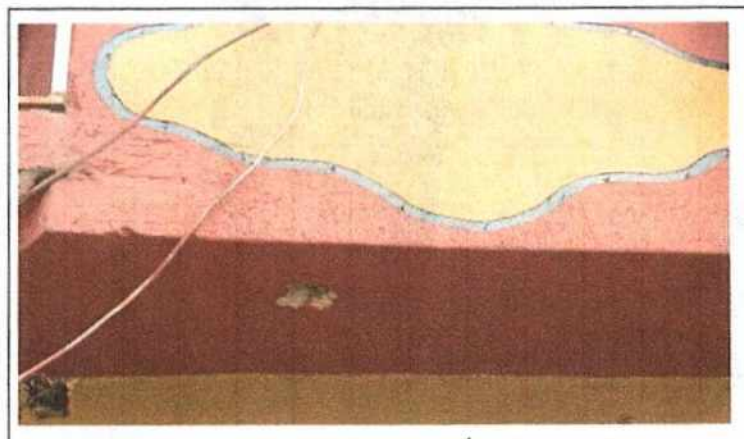
Foto No 7  
 Descripción Huio en graniplast con retracción

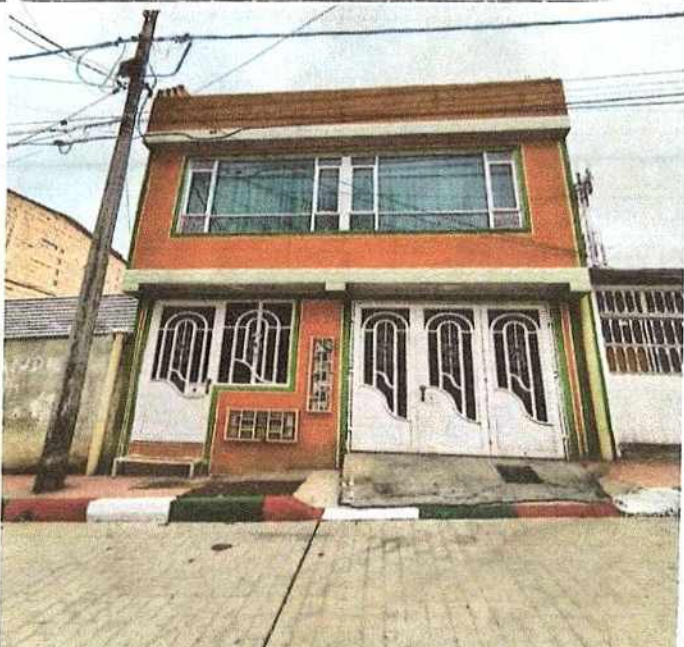
| 3. DESCRIPCIÓN Y ESTADO DEL PREDIO ANTES DE INTERVENIR EL ESPACIO PÚBLICO |
|---|
| <p>Se realiza tercera visita al predio de dirección Cll 71 B sur #27-76 sin ser atendidos por los residentes del inmueble por lo que se procede a levantar acta de vecindad solamente de fachada igualmente se solicita la firma de la presidente de la junta en calidad de veedora de la actividad.</p> <p>Acta de fachada: Andén en concreto con agrietamientos, humedad, muros en graniplast con presencia de humedad, carpintería metálica con presencia de oxidación y vidrios en buen estado.</p> <p>Segundo piso, muros en graniplast con presencia de humedad, placa con enchape con desgaste por humedad PVC bajo, placa en buen estado, terraza entre techo en graniplast con humedad y placa enchapada con presencia de humedad carpintería en aluminio en buen estado vidrios en buen estado.</p> |

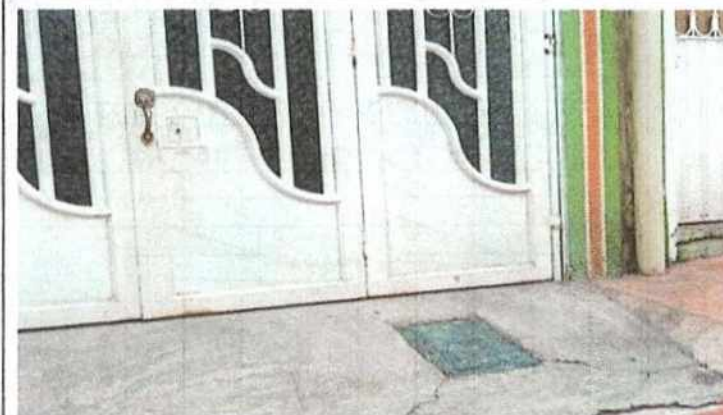
Foto No 2  
 Descripción Se evidencia figura en arden.

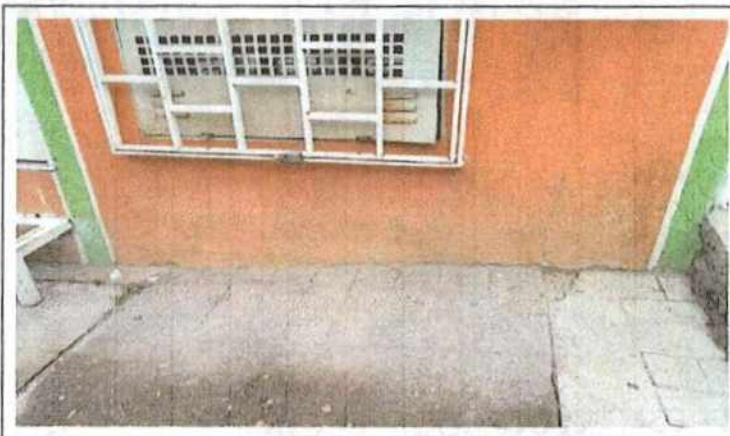
Foto No 3  
 Descripción Se evidencia fijamiento en predio a la vía.

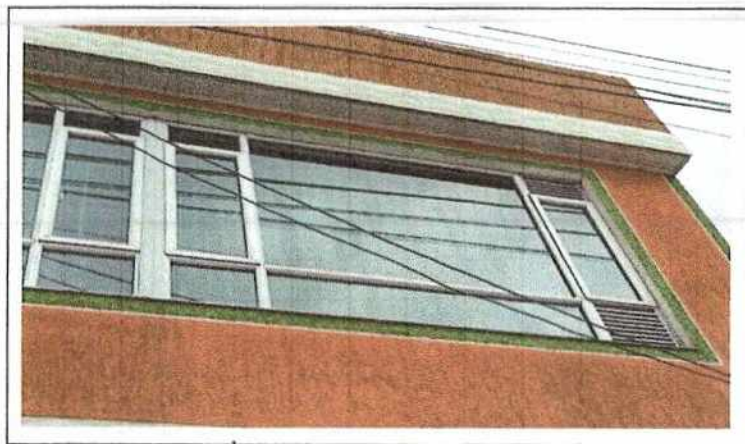
Foto No 5  
 Descripción Corpintera en aluminio y vidrios en buen estado

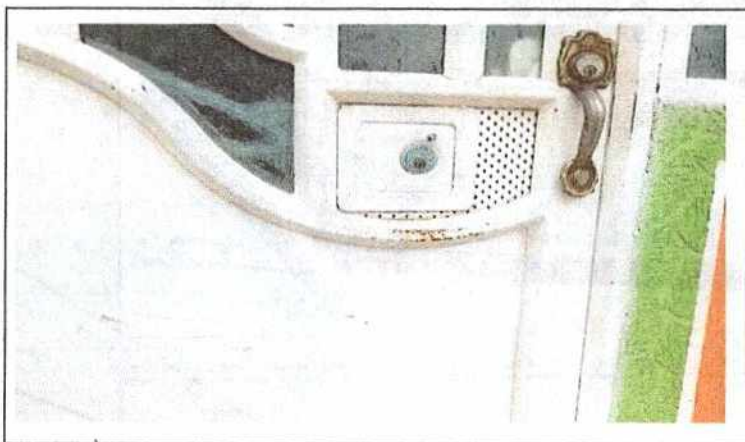
Foto No 7  
 Descripción Corpintero metálica con presencia de oxidación

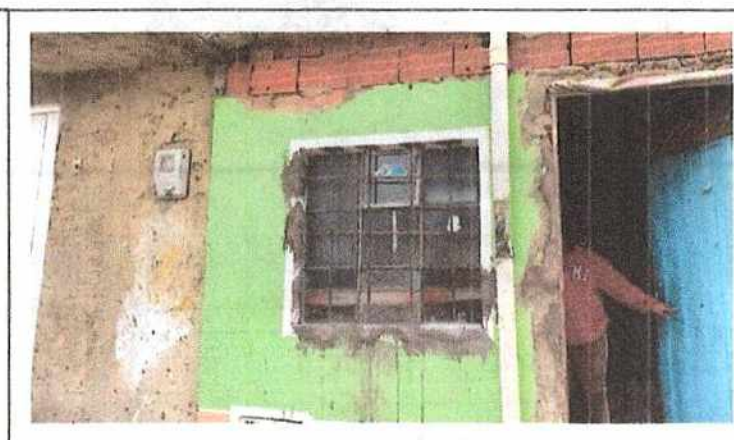
Foto No 2  
 Descripción Tubería bajante de agua lluvia

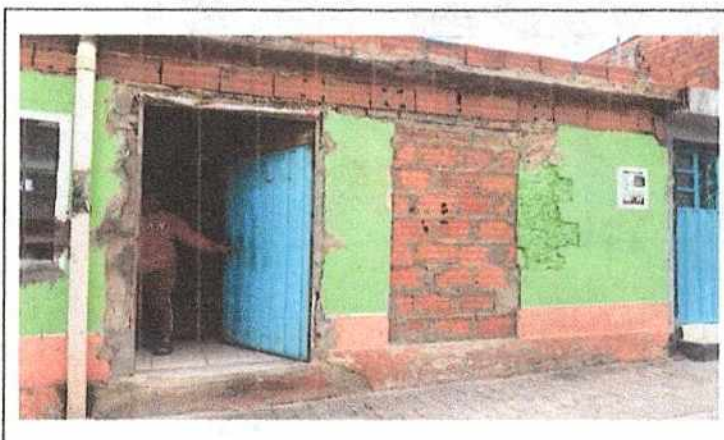
Foto No 4  
 Descripción ladrillos de culata con humedad.

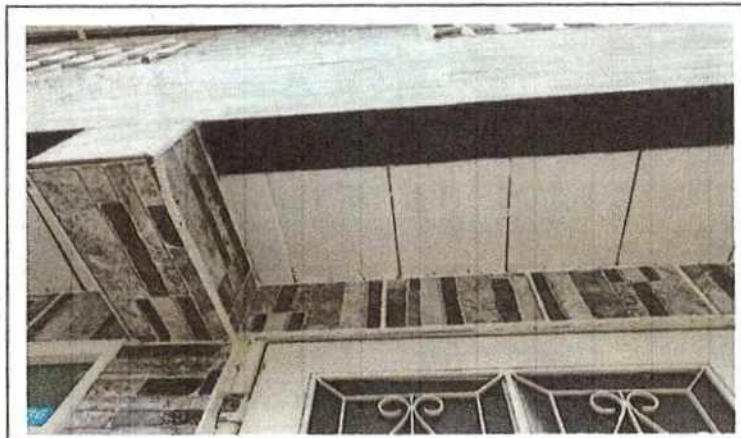
Foto No 4  
 Descripción: Placa fácil en buen estado

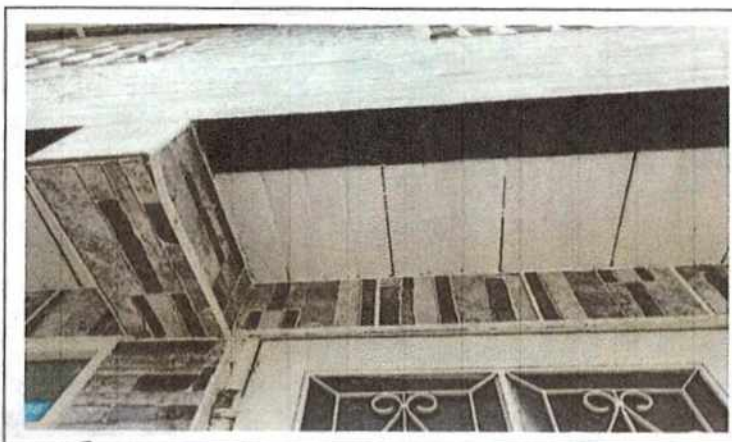
Foto No 5  
Descripción: *Teja enchapado en buen estado*

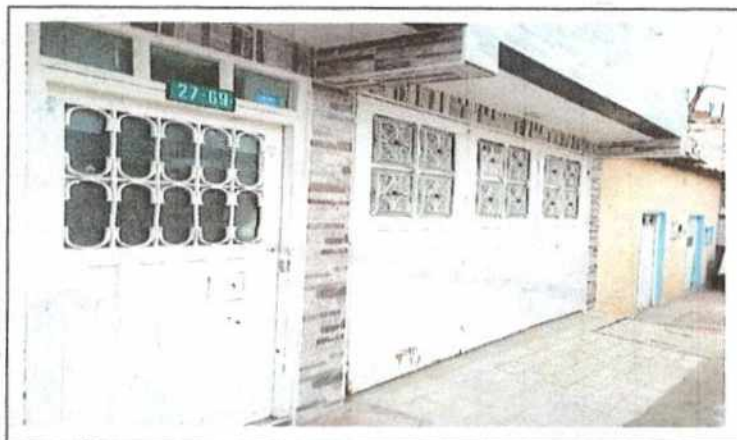
Foto No 7  
Descripción: *Carpiñones metálicos en buen estado*

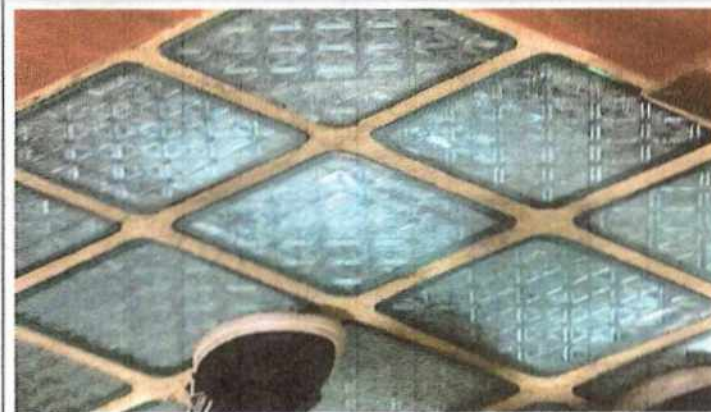
Foto No 6  
Descripción Placa translúcida en buen estado

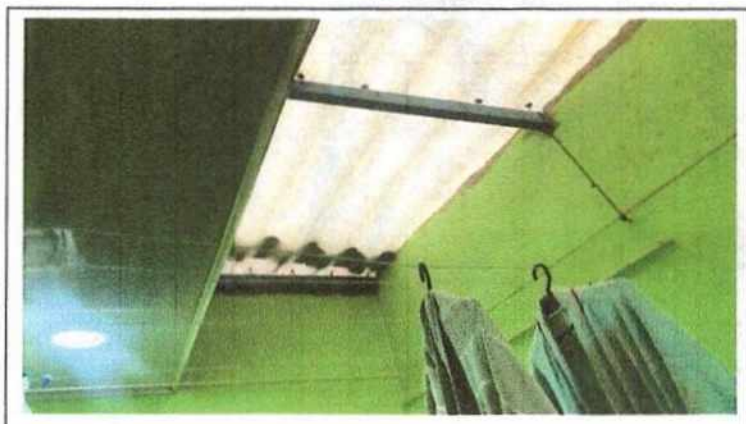
Foto No 7  
Descripción Teja plástica translúcida

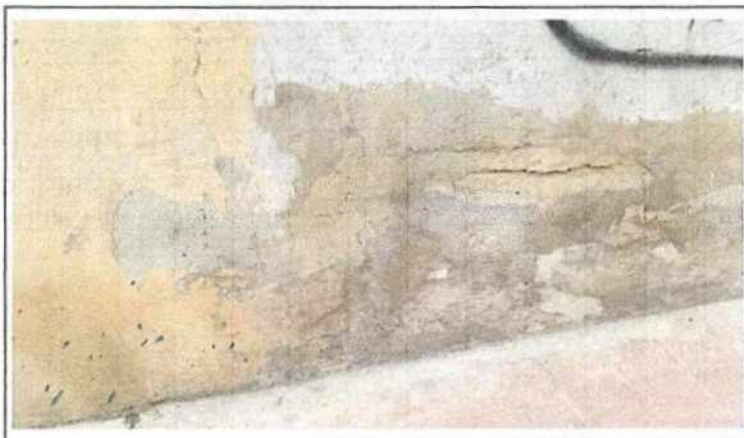
Foto No 1  
 Descripción Desprendimiento de material y  
humedad.

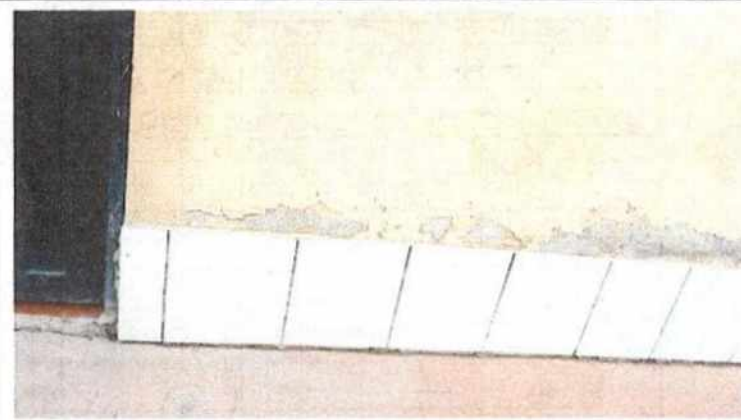
Foto No 2  
 Descripción Muro con desprendimiento de material  
por humedad

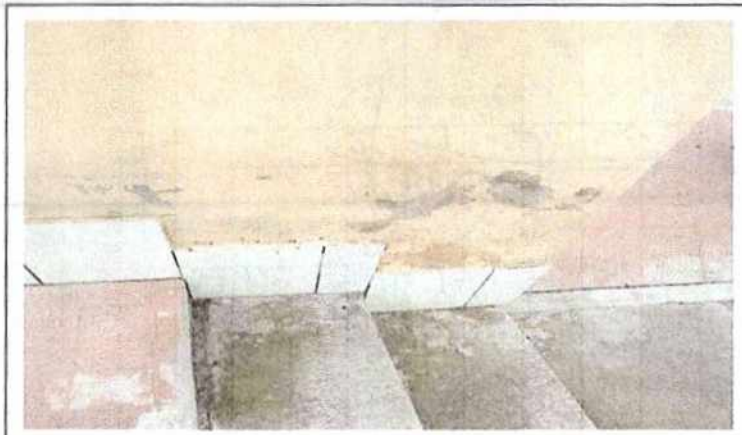
Foto No 5  
Descripción: Muro con humedad y desprendimiento de material, escaleras con moho.

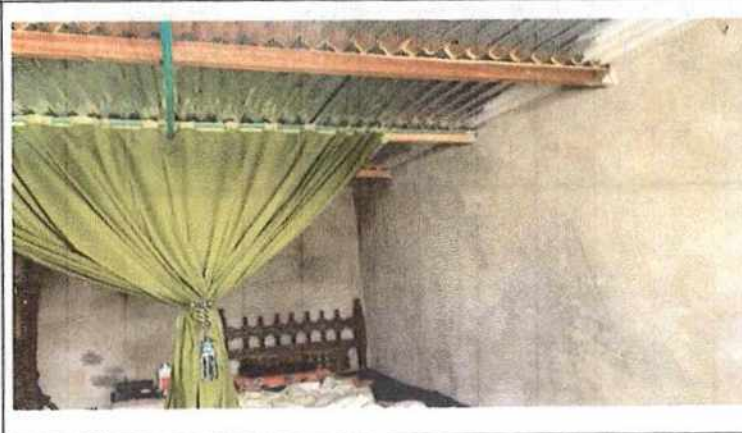
Foto No 2  
 Descripción Mujo con humedad y retracción en pared

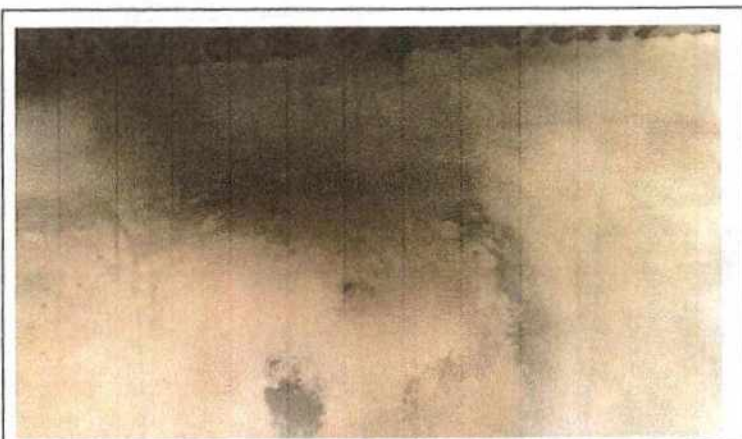
Foto No 3  
 Descripción Mujo con moho y humedad.

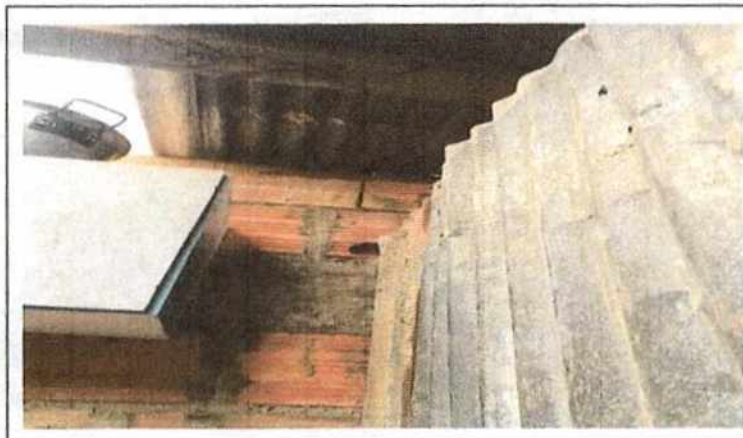
Foto No 8  
 Descripción Dividida en lamina con porosidad.

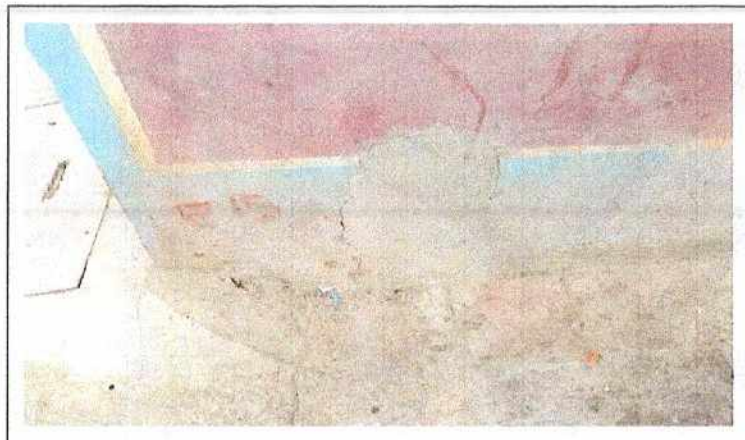
Foto No 1  
 Descripción Muro con desprendimiento de pared.

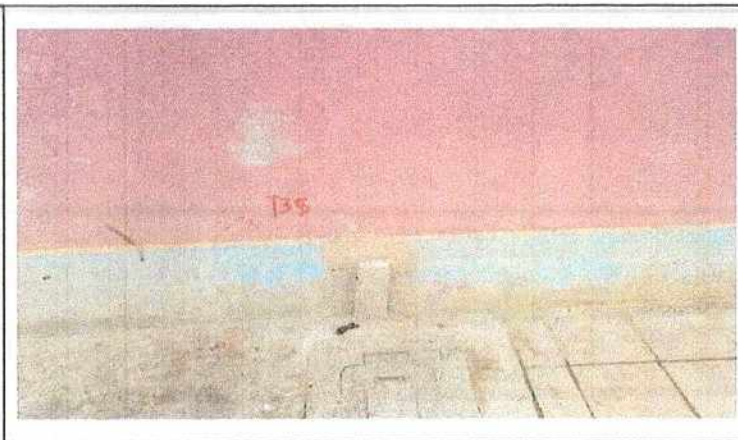
Foto No 2  
 Descripción Muro con humedad.

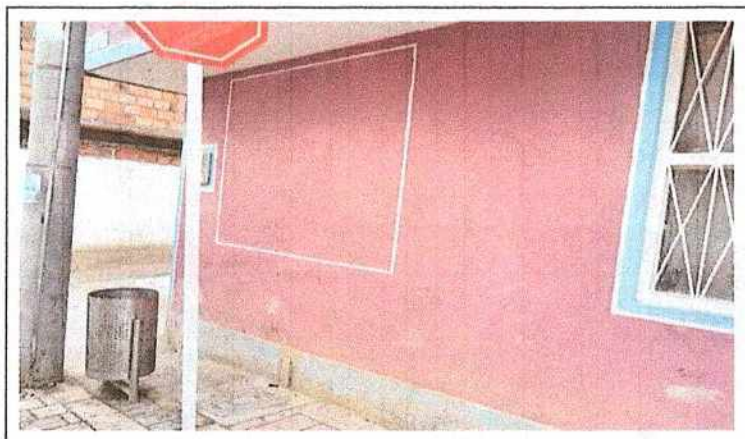
Foto No 3  
 Descripción Muro con desprendimiento de material

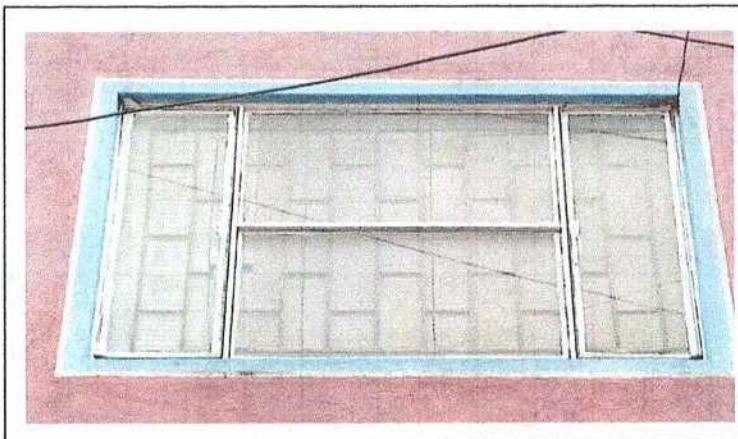
Foto No 4  
 Descripción Carpintería metálica con desgaste de pintura

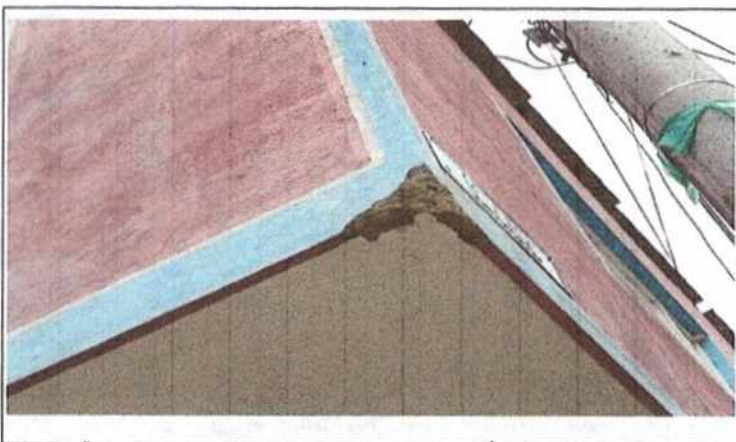
Foto No 7  
Descripción Desprendimiento de material.

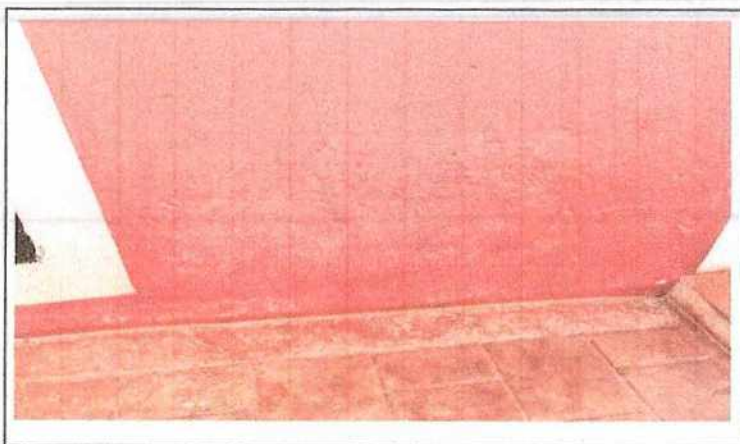
Foto No 5

Descripción Muro con rugosidad en pañete

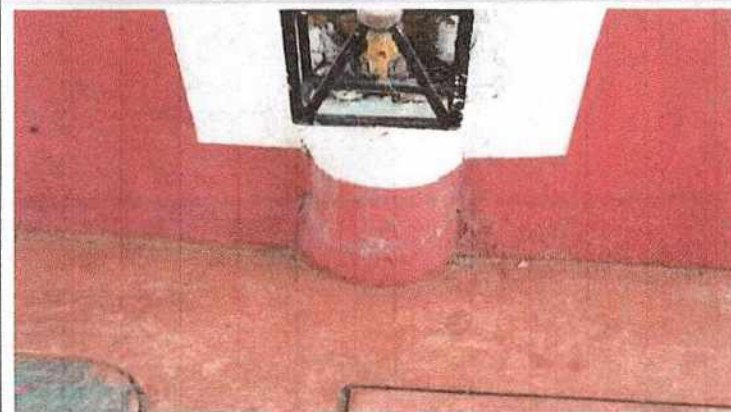
Foto No 6

Descripción protector de gas metálico con oxidación

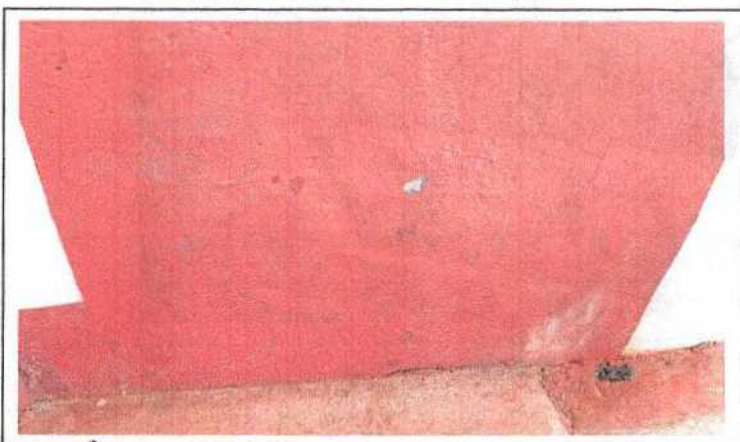
Foto No 7

Descripción desprendimiento de material en muro

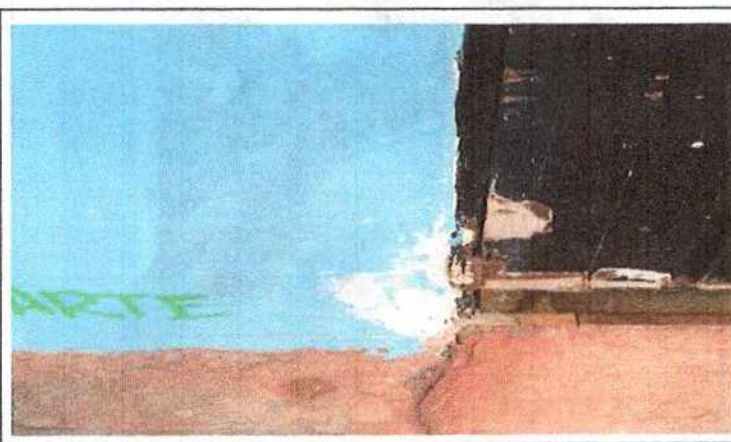
Foto No 8

Descripción oxidación en puerta y falta de filos en muro y andén

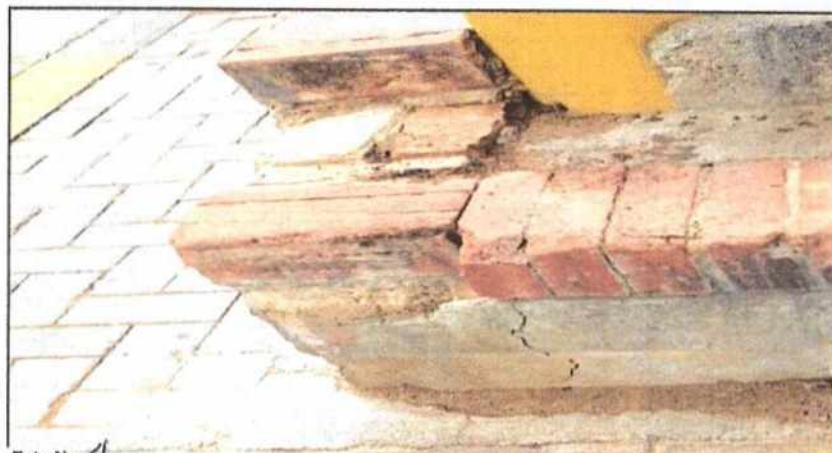
Se evidencia el hundimiento de material  
4. figura

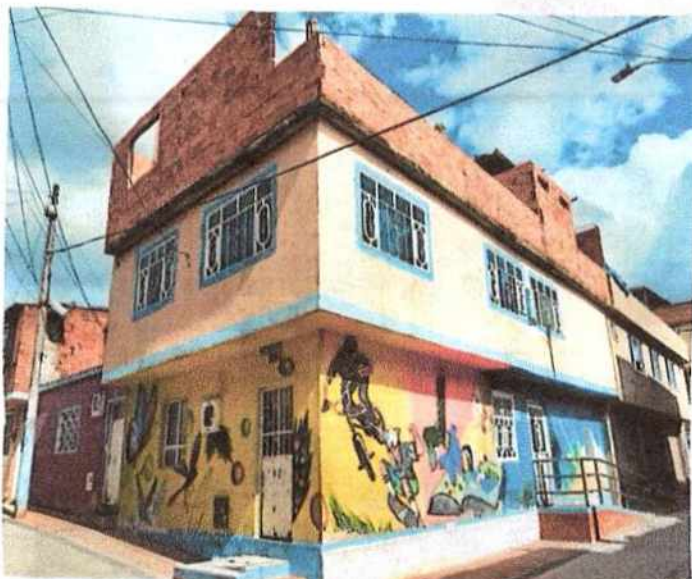
ACTA DE FACHADA: Andén en concreto hidráulico con desprendimiento de material con bordes de ladrillo a la vista con desprendimiento de material humedad y moho, baranda metálica y en aluminio en buen estado, muros en pintura sobre pañete con alcalinidad humedad retracción en el mortero agrietamientos, desprendimiento de material, carpintería metálica con presencia de oxidación y vidrios averiados, placa de entrie piso terrazo con desprendimiento de material fura humedad y moho

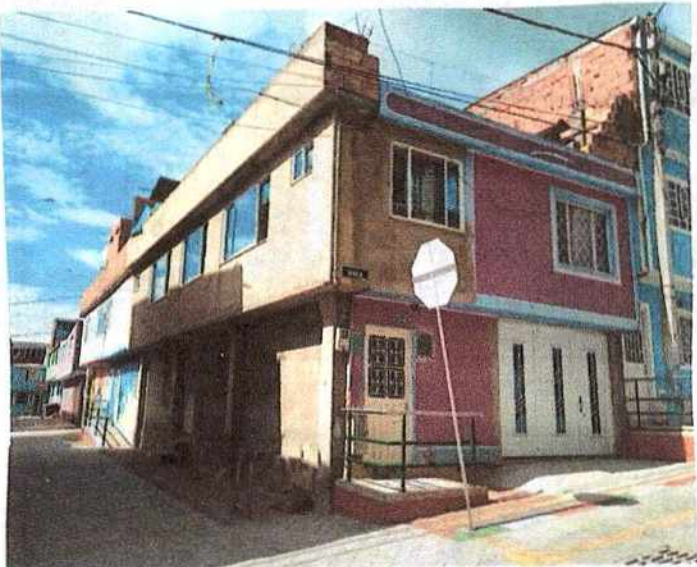
| 3. DESCRIPCIÓN Y ESTADO DEL PREDIO ANTES DE INTERVENIR EL ESPACIO PÚBLICO |
|---|
| Acta de fachada: Andén en concreto hidráulico con borde de ladrillo a la vista con baranda en aluminio y metal en buen estado, muros en graniplast con alcatanidad, desprendimiento de material, retracción en el mortero, erosión, agrietamiento carpintería metálica y en aluminio con deterioro por pintura fachada por cra 27 en panele con desprendimiento de material, alcatanidad, retracción en el mortero carpintería en aluminio en buen estado y vidrios en buen estado, muro ante pecho de terraza en graniplast con erosión y retracción en el mortero, muro en bloque con desprendimiento de material muro en panele con retracción el mortero |

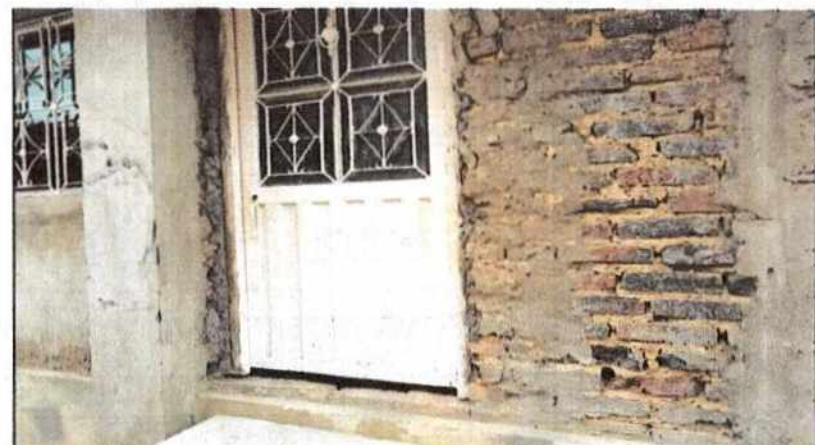
Foto No 4  
Descripción Se evidencia desprendimiento de material

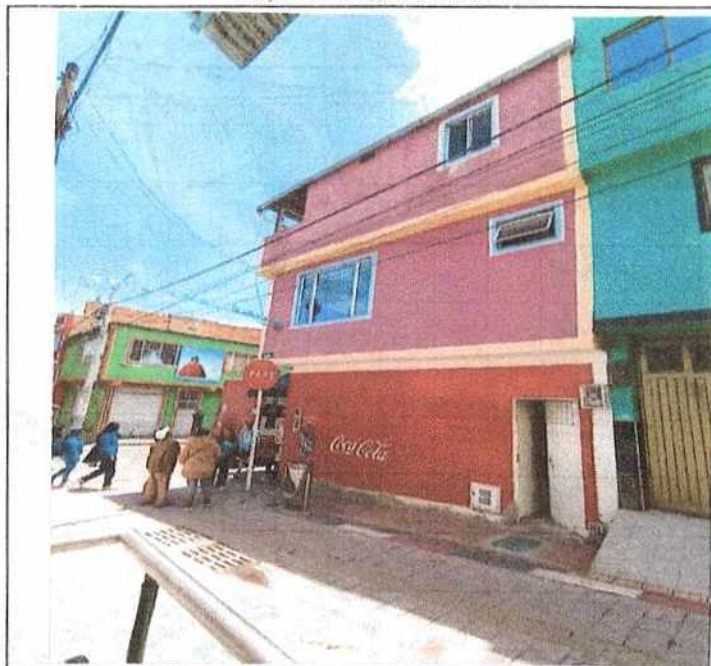
Acta de fachada: predio ubicado en la cra 27 B # 71 F 18 sur, cuenta con 3 niveles sus cimientos en concreto con desgaste por uso, muros de 1er nivel en pintura sobre estuco con desgaste en pintura, se observa fisura leve a la vista, muros de 2do y tercer nivel en pintura sobre estuco y pañete se evidencia avencia o agrietamiento en la esquina del muro que da a la calle 27 B, presenta humedad, vidrios en general en buen estado

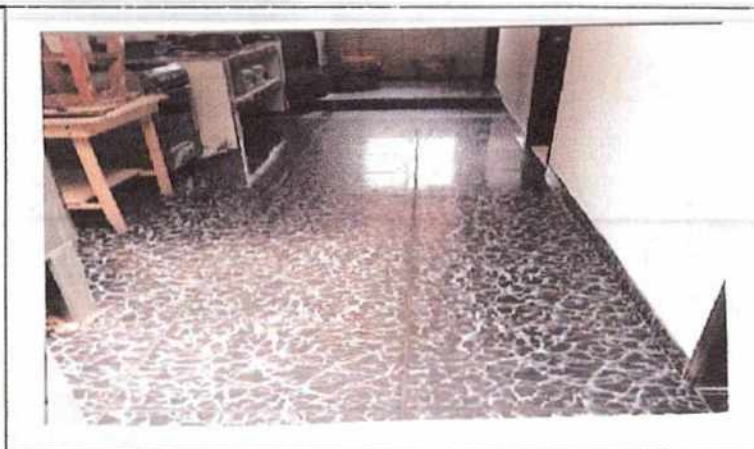
Foto No 6  
 Descripción Pisos en cerámica en buen estado

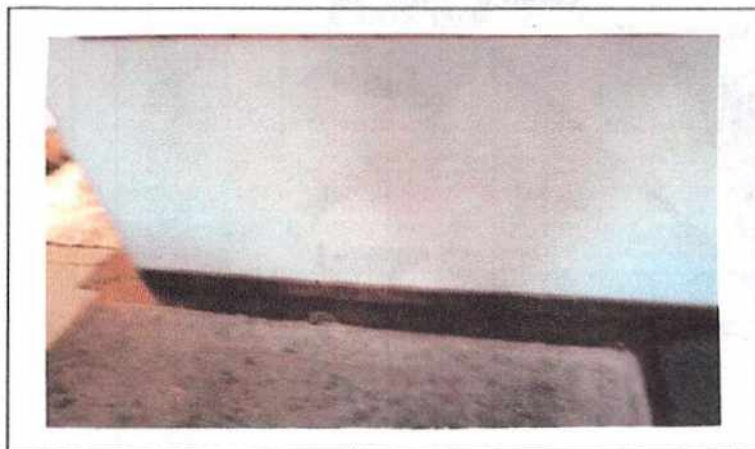
Foto No 7  
 Descripción Pared en buen estado

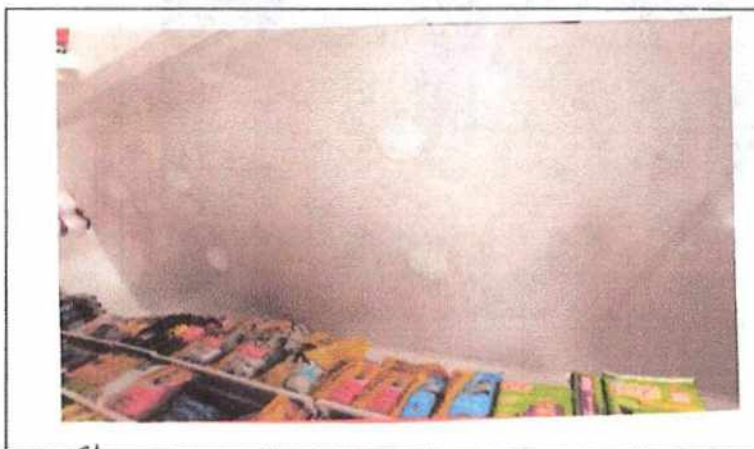
Foto No 8  
 Descripción Panete presenta humedad Pisos

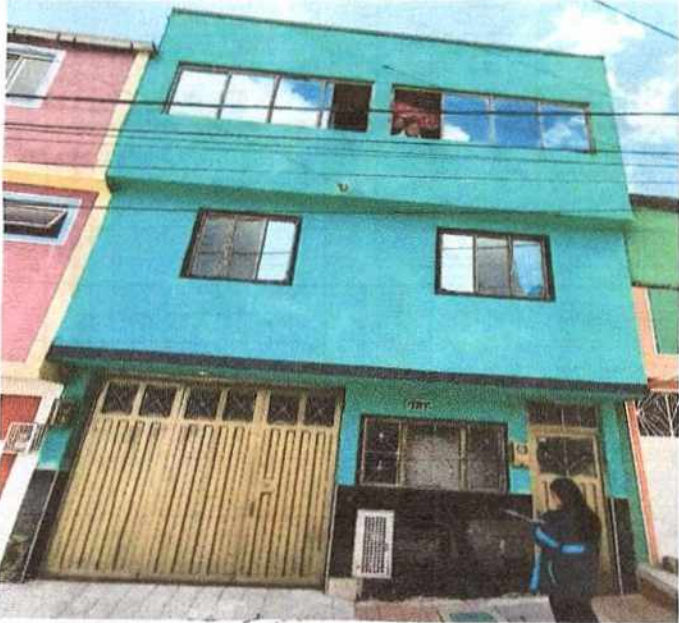
Fachada: Pisos en adobe en buen estado, predio de tres niveles, muro de primer nivel enchapado, puerta y ventanas en carpintería metálica, segundo nivel muro con panel y pintura se observa pintura con fisuras, y agrietamiento ventanas y vidrios en buen estado Tercer nivel muro con panel y pintura, pintura fisura, humedad y desprendimiento de material, ventanas en buen estado

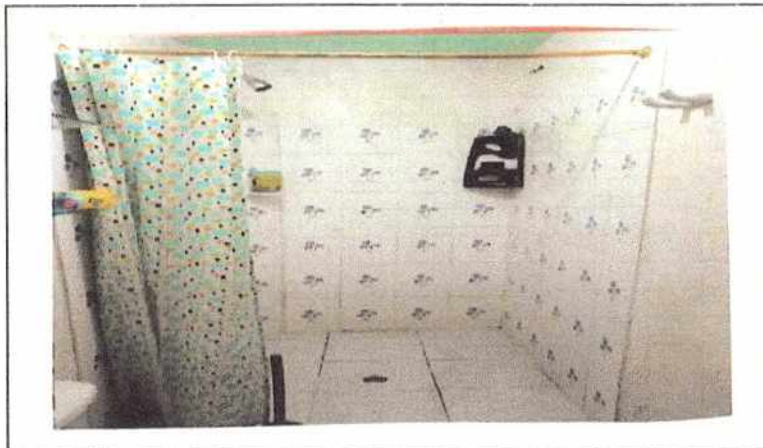
Foto No 5

Descripción Muro y piso enchapados

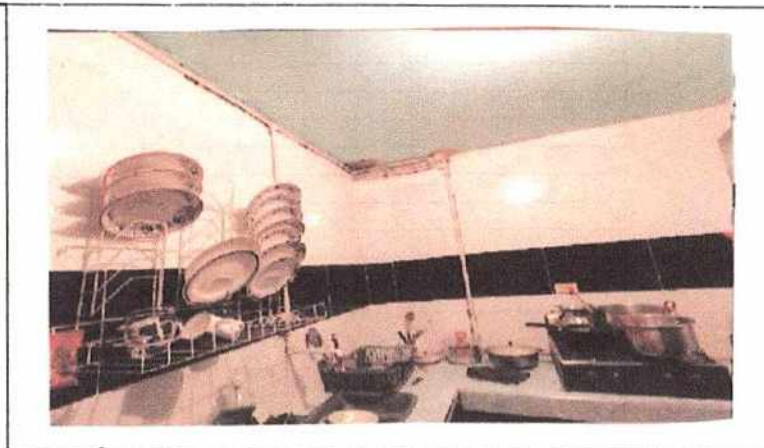
Foto No 6

Descripción Muro en cerámica con desprendimiento de varios pedruzcos

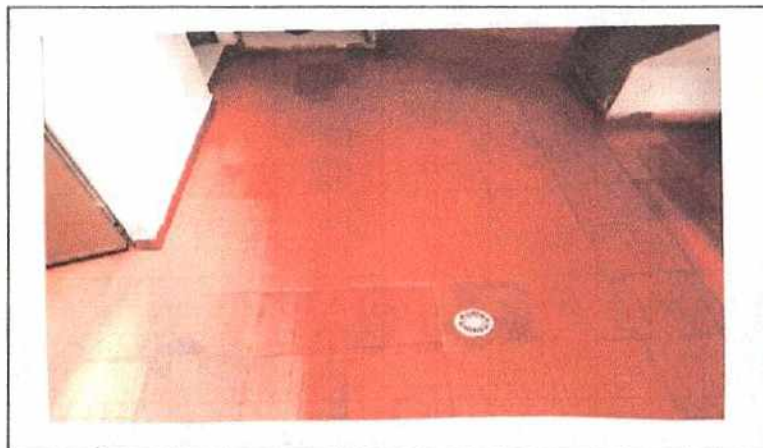
Foto No 7

Descripción Piso en cerámica en buen estado

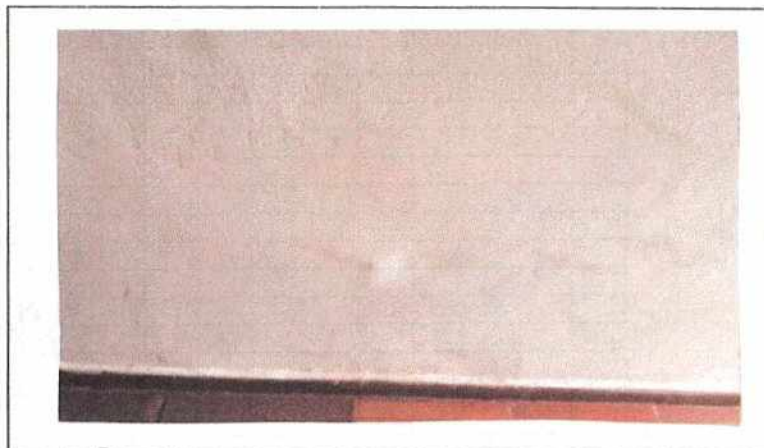
Foto No 8

Descripción Muro con fisuras y humedad

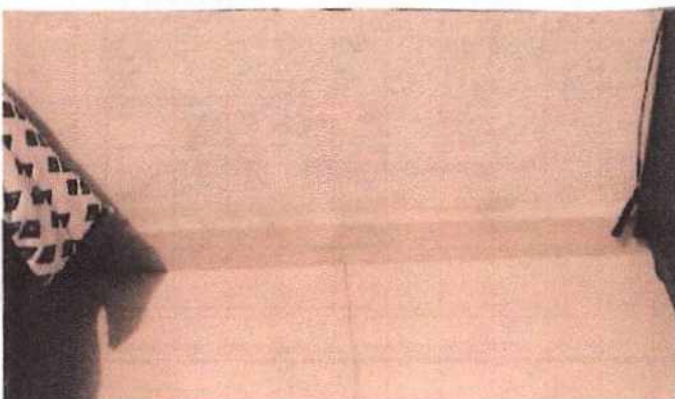
Foto No 3  
 Descripción Piso en baldosa, buen estado

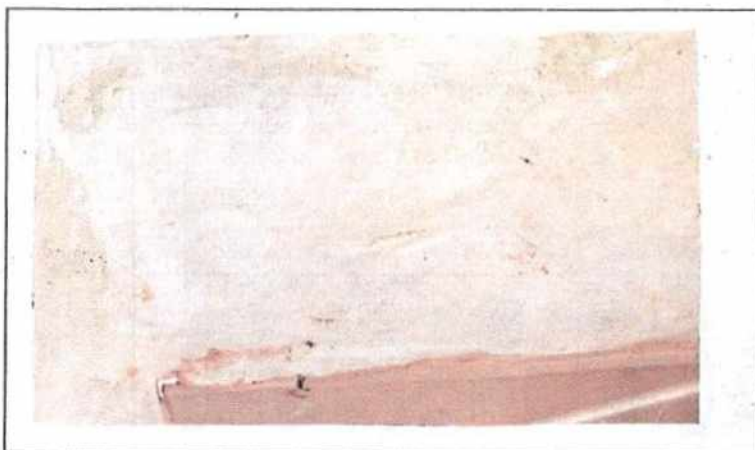
Foto No 3  
 Descripción Muro con pintura con fisuras, desprendimiento de material

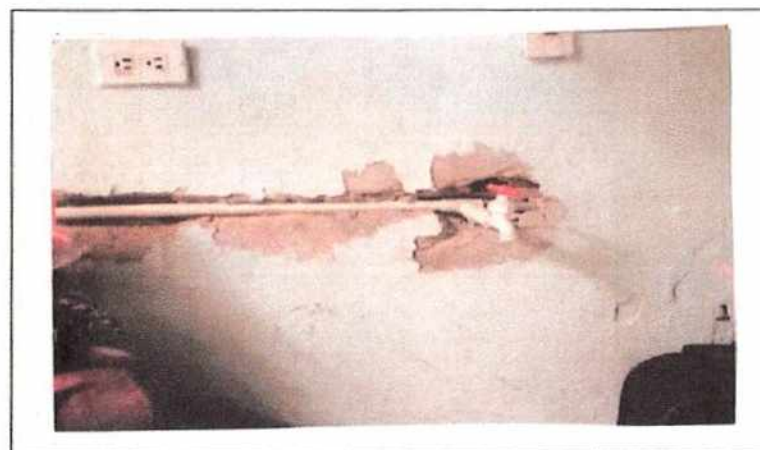
Foto No 4  
 Descripción instalacion de llave sin terminar  
 Pared con fisuras

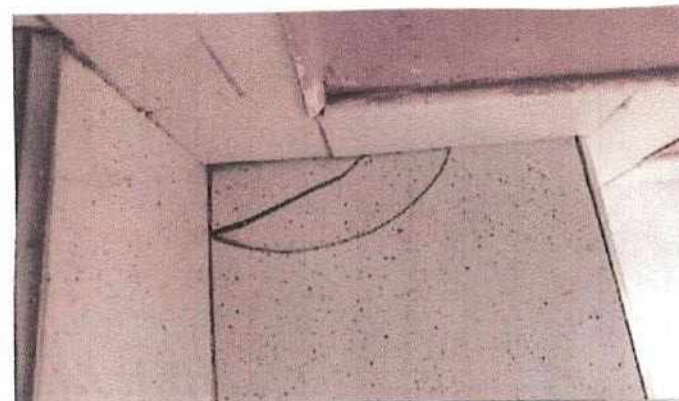
Foto No 8  
 Descripción Baldosa piso rota, mal instalada

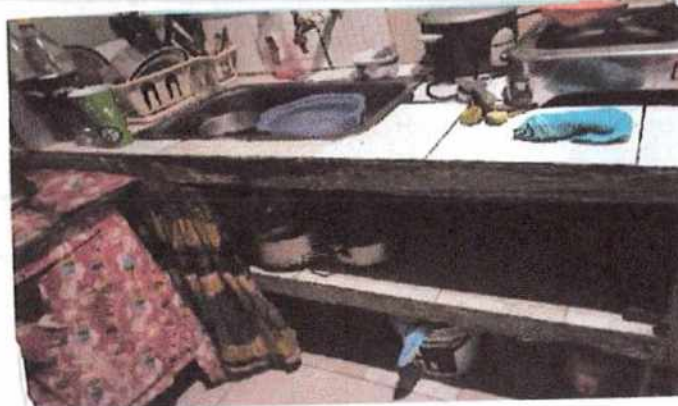
Foto No 2  
 Descripción Mesa de cocina faltante de enchape  
Park del frente

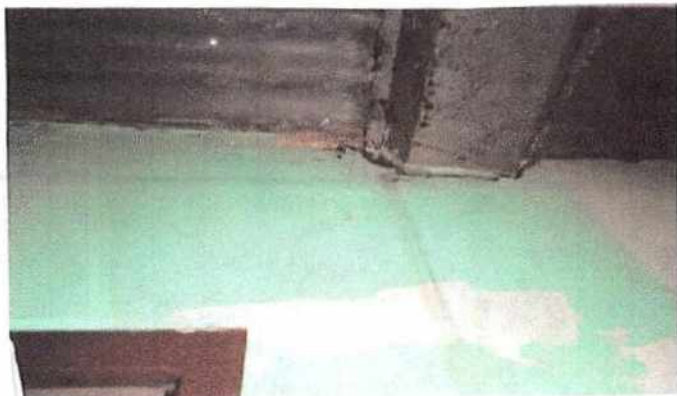
Foto No. 5  
 Descripción Cobertura con presencia de humedad y hongo.
