## CONTRATO N° 14824 – 03

CONTRATAR EL SUMINISTRO DE MAQUINARIA PESADA PARA LA PREVENCIÓN, ATENCIÓN Y CONSOLIDACIÓN POR MEDIO DE LA DEMOLICIÓN Y LIMPIEZA DE SECTORES DEL ÁREA DE JURISDICCIÓN DE LA CDMB DE ACUERDO CON LAS ESPECIFICACIONES TÉCNICAS ESTABLECIDAS POR LA ENTIDAD RA-ALQUILERMAQUINARIA-01.

### INFORME DE OBRA N° 3

DEL 05 DE SEPTIEMBRE AL 04 DE OCTUBRE DE 2023

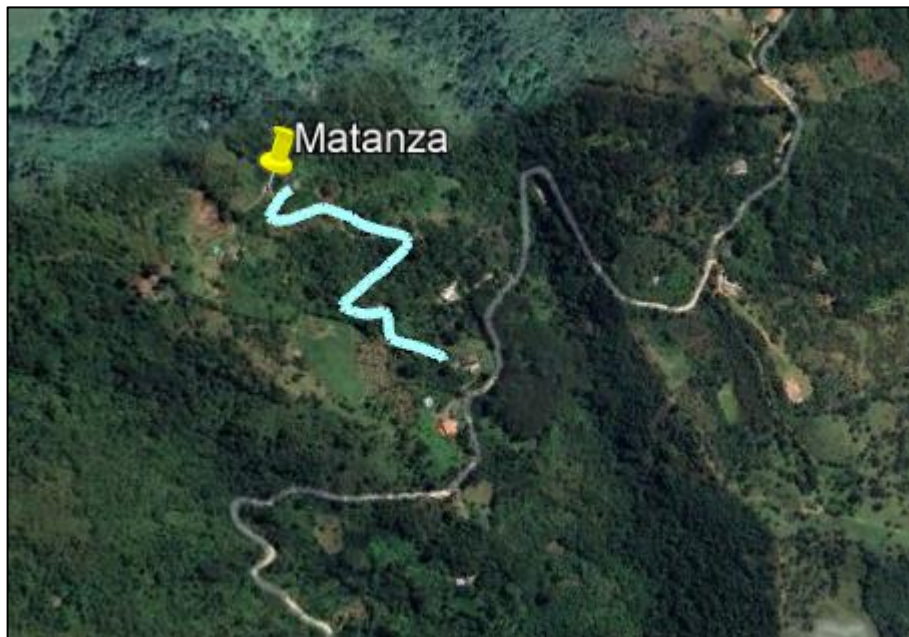
## C. MATANZA

Es necesario ejecutar en el municipio de Matanza, en las vías de acceso a las veredas Matajira y San Isidro actividades correspondientes al retiro del material producto de los deslizamientos traslacionales, con el objetivo de garantizar el acceso a la población del sector.

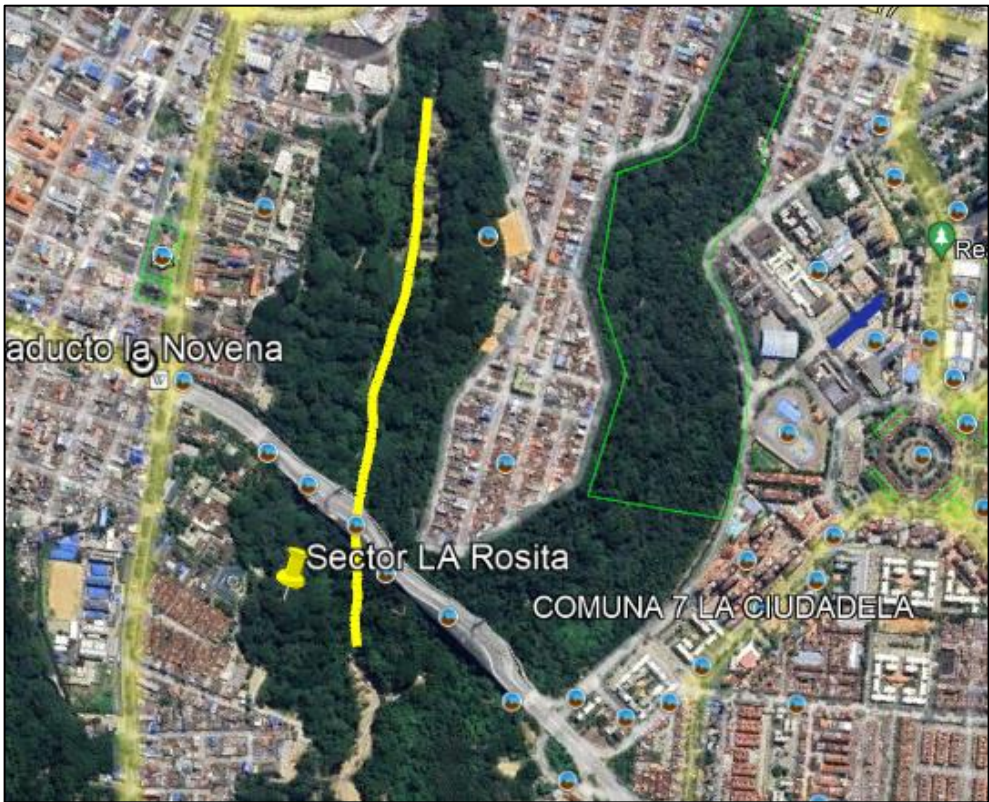
**D. LA ROSITA**

Se realiza limpieza del sector aledaño a la pila norte del puente de la novena, con el fin de generar una protección por erosión y manejo de aguas escorrentías.

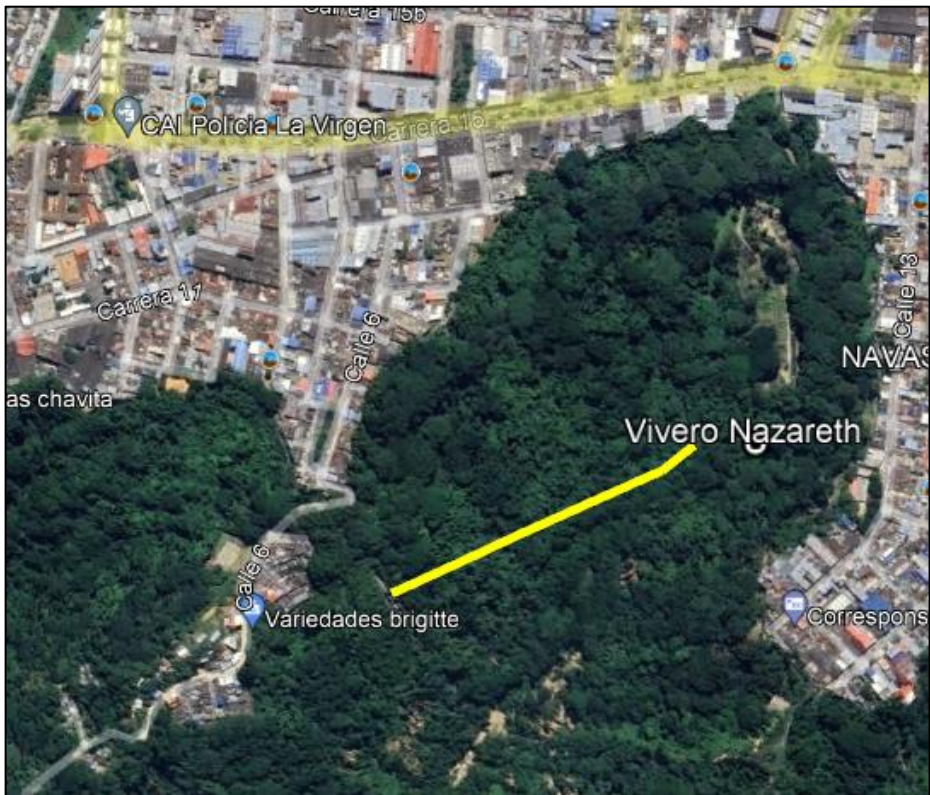
**E. NAZARETH**

Se realiza la intervención en el sector del Vivero Nazareth, con el fin de recuperar el área afectada por el material de arrastre y movimientos de masa atreves de los años, por los deslizamientos y material de arrastre.

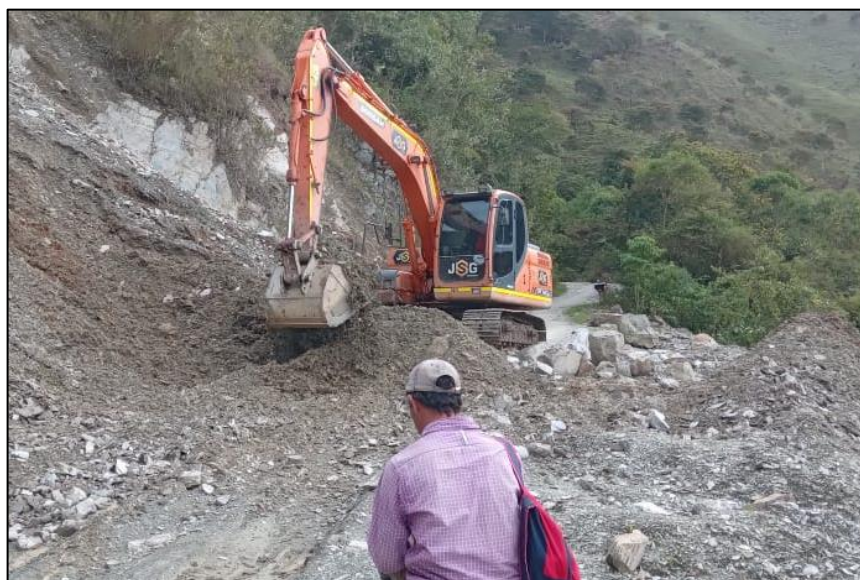
Retiro de material proveniente de los deslizamientos que afectaba el tránsito vehicular.

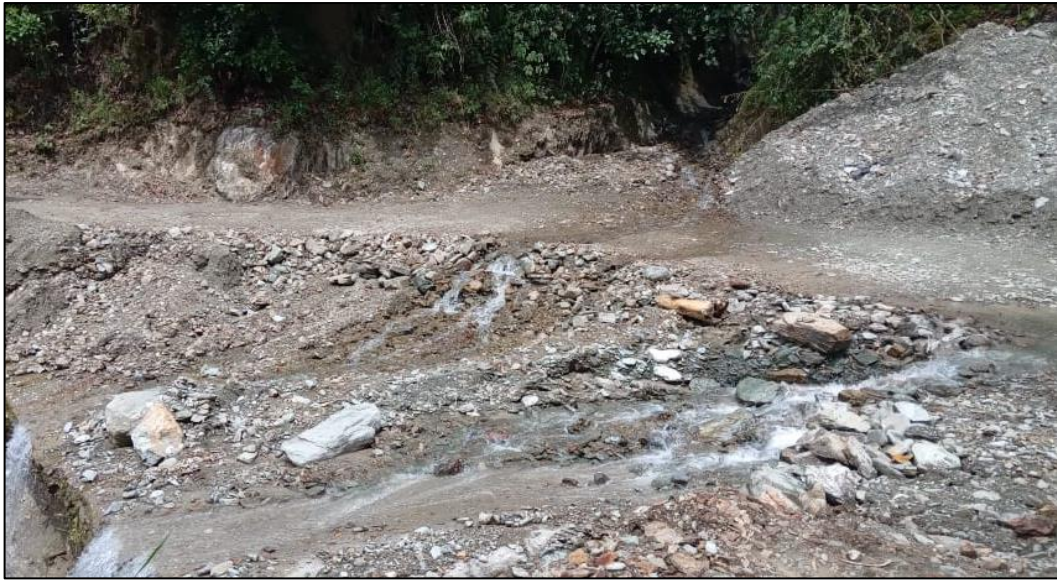
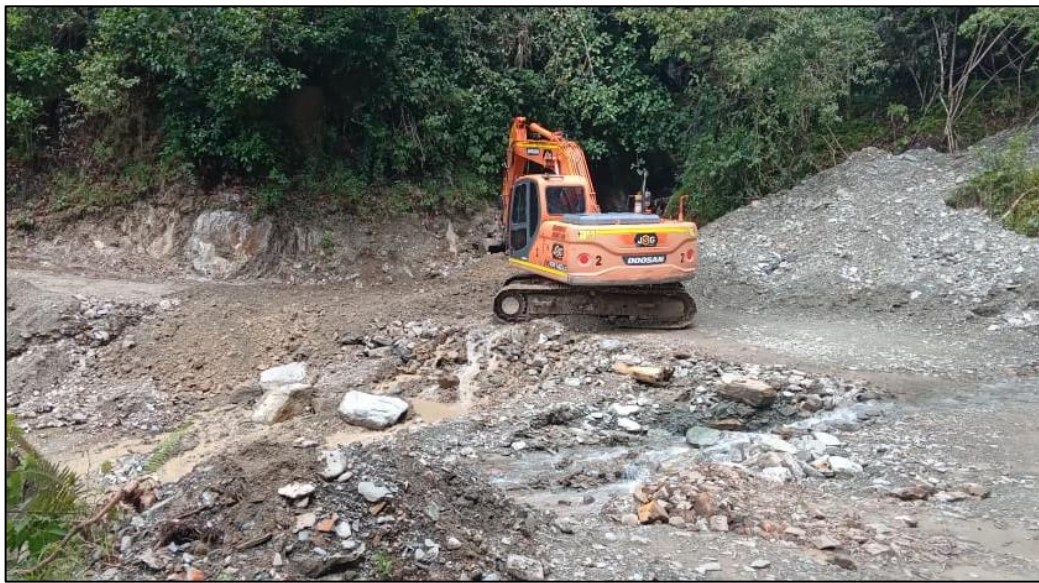
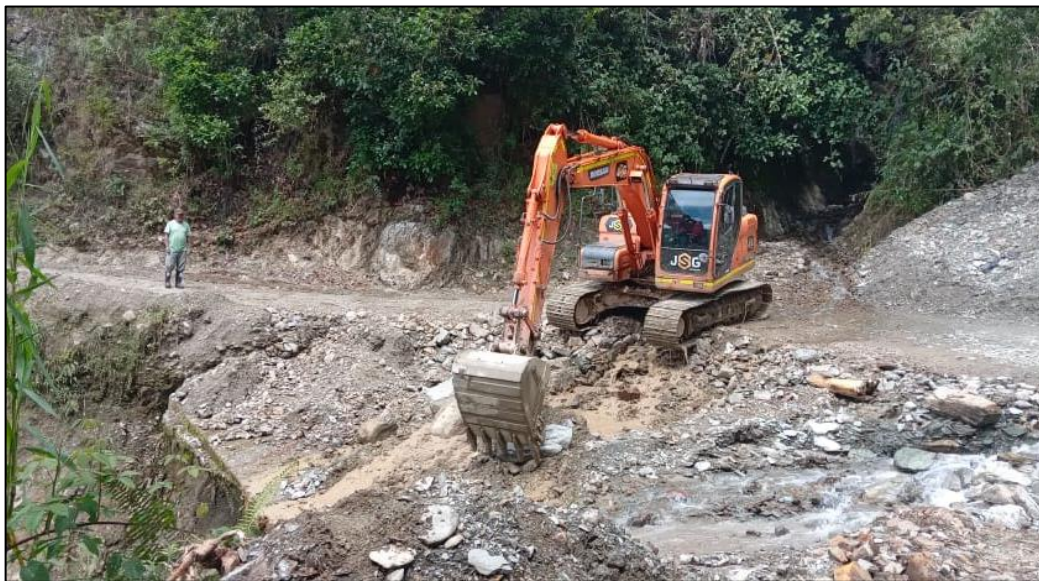
Se realizan actividades de conformación de calzada y limpieza de la batea existente. Mejorando para vehículos de la zona.

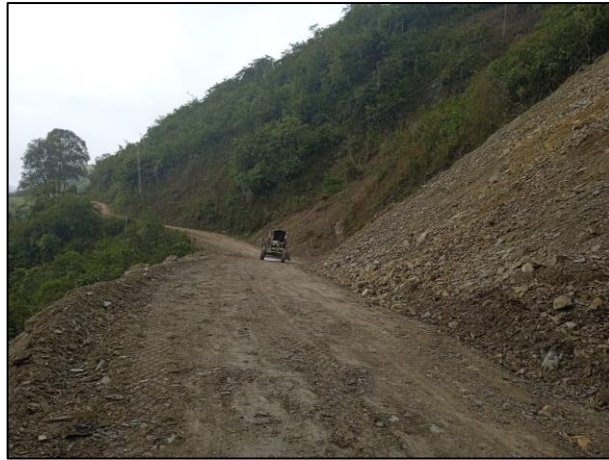
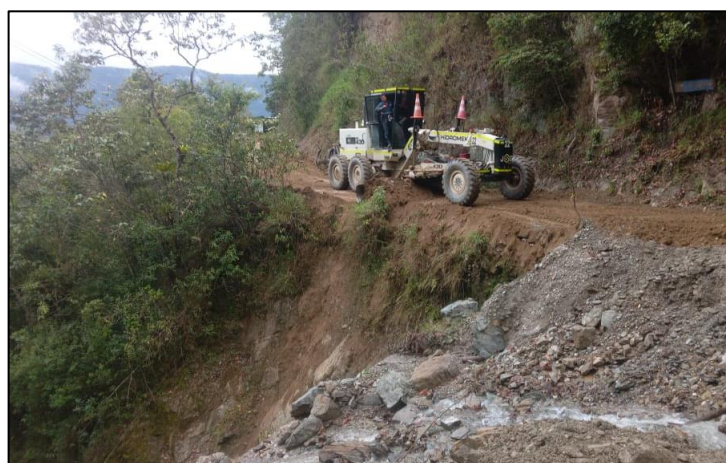
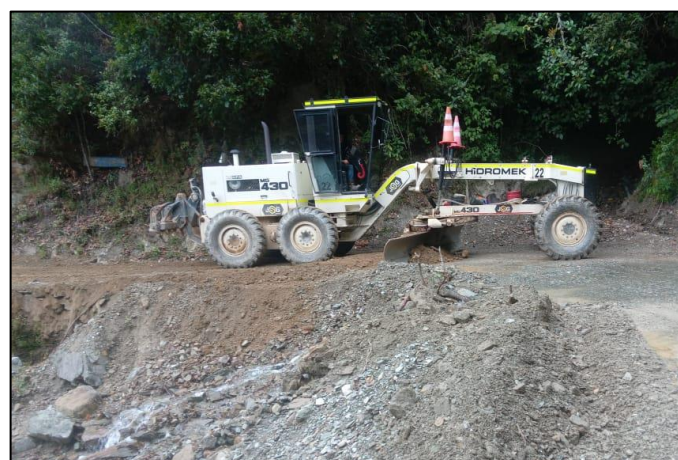
Se realizan actividades de remoción de material provenientes de los deslizamientos presentados en la zona, Se realiza la conformación de la Vía en las zonas intervenidas

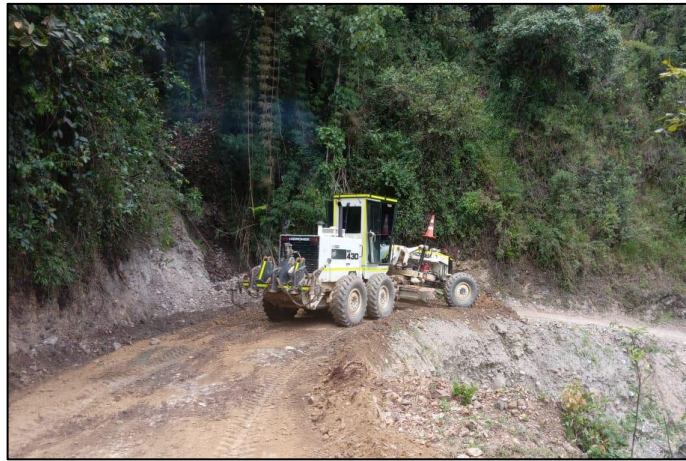
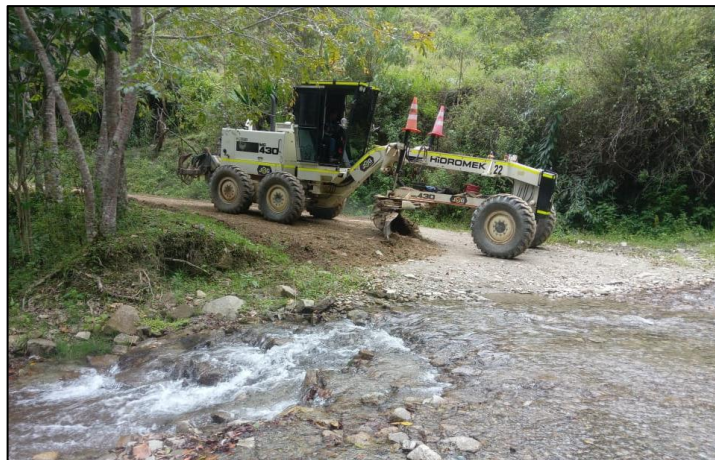
Se realiza la conformación de la Vía antes y después de la cañada intervenida

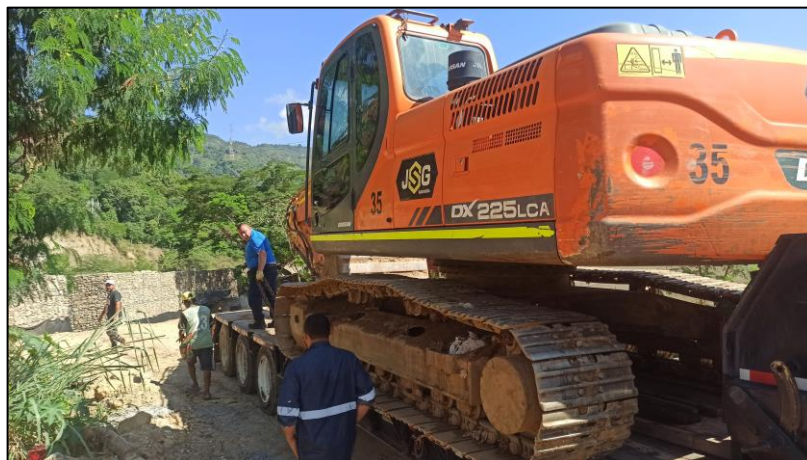
- ✓ Se identificó el punto crítico y zona a intervenir en el cauce del Rio de Oro el cual con el pasar del tiempo fue erosionando y socavando un muro de gaviones existentes, por lo cual se realizará la intervención con maquinaria pesada para la recuperación de la margen derecha aguas abajo.
- ✓ Se realizó el corte de material granular del sector.
- ✓ Se ejecutó el movimiento de material para la acumulación en la margen derecha y crear un aislamiento de protección contra las crecientes del río.
- ✓ Se realizan actividades de conformación del Jarillón ejecutado.

Canalización del cause del rio de oro en el sector de centro abastos

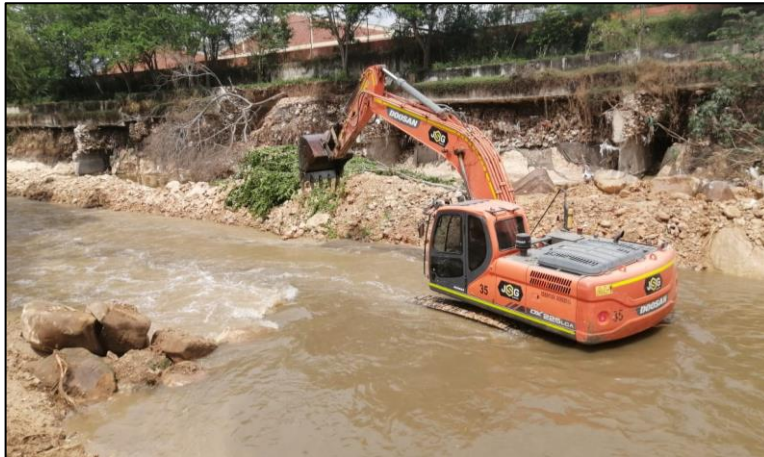
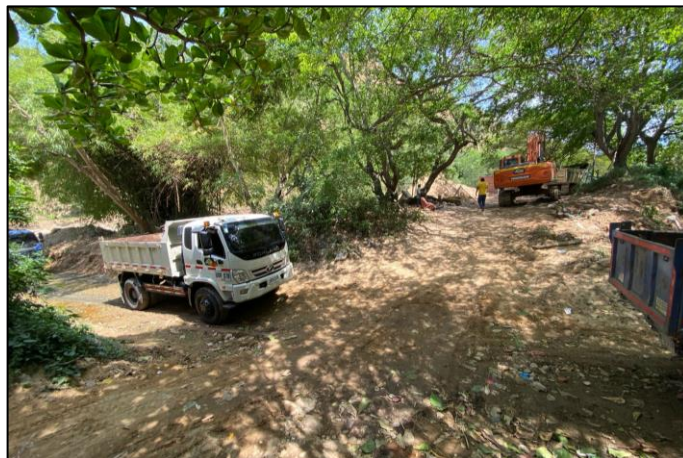
Excavación y dragado del cauce del río

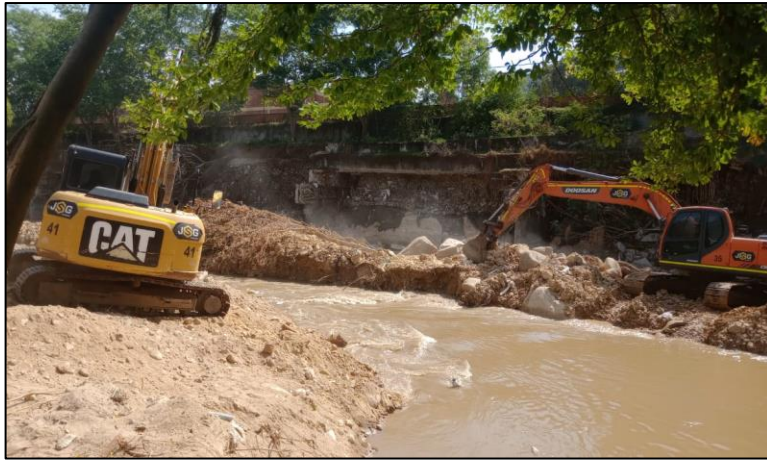
Conformación de barrera de protección para muro de gavión existente

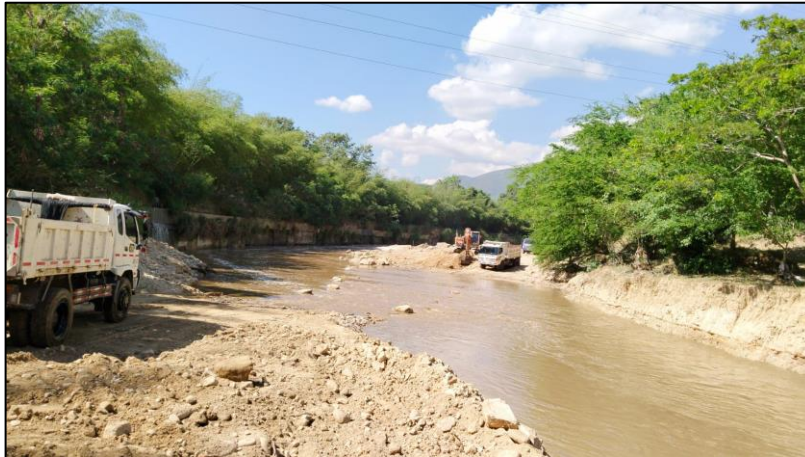
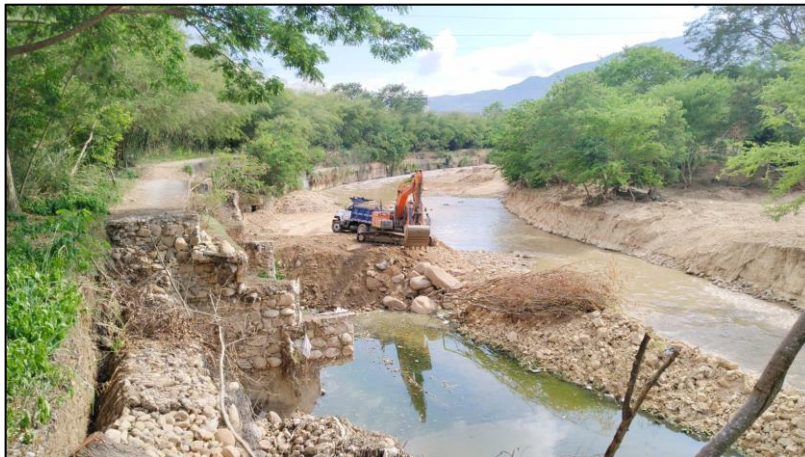
Transporte de material y conformación de barrera de protección

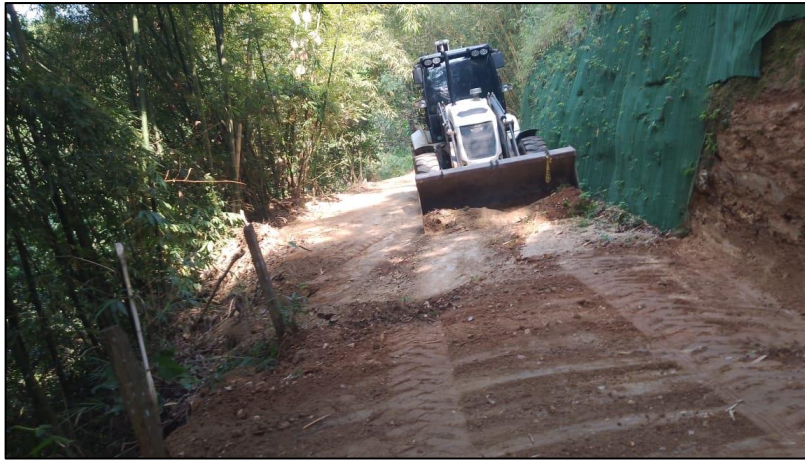
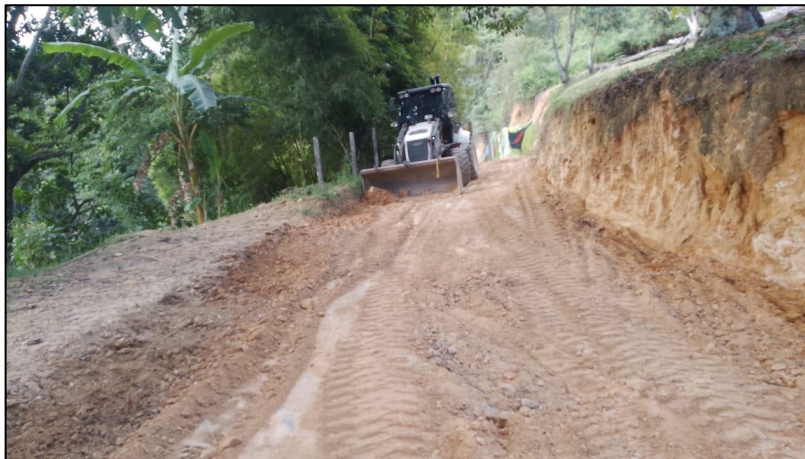
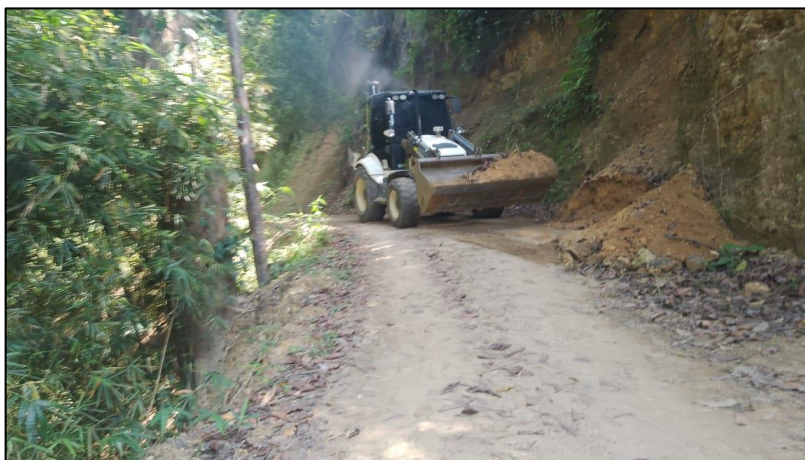
Retiro de material sobrante proveniente de los derrumbes y deslizamientos

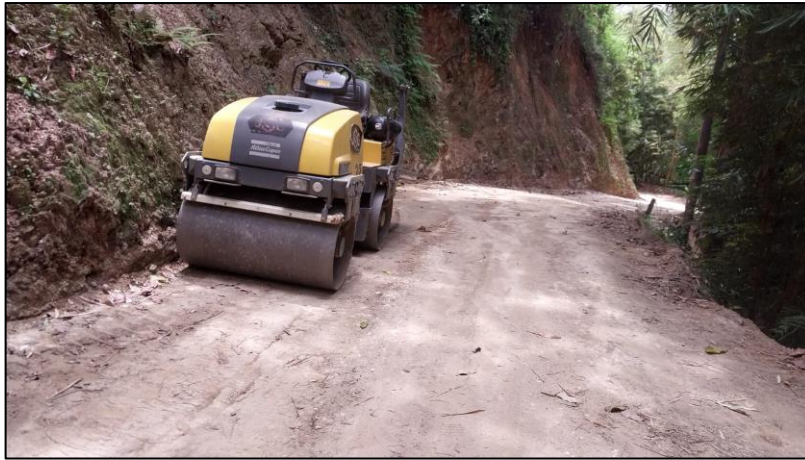
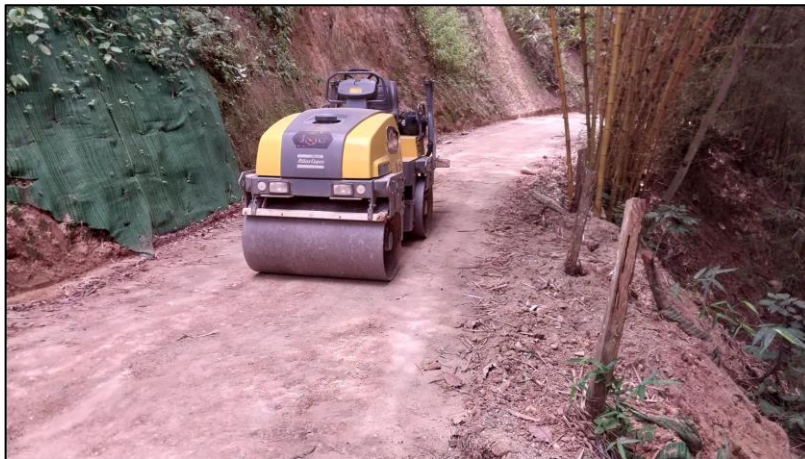
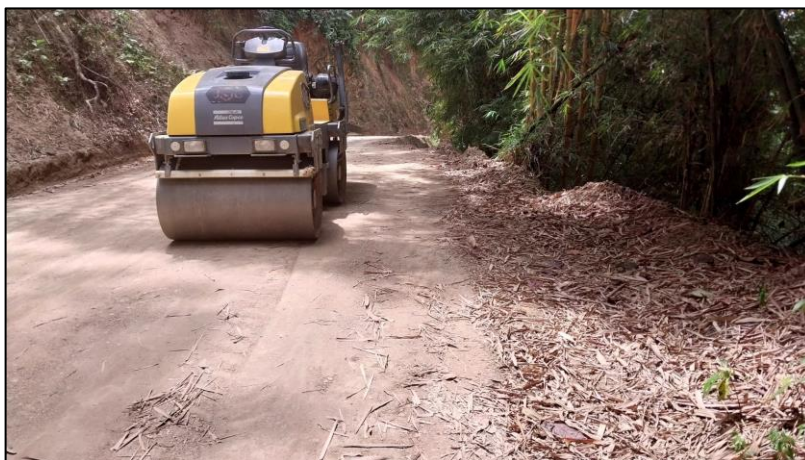
Conformación de calzada y compactación de la rasante.

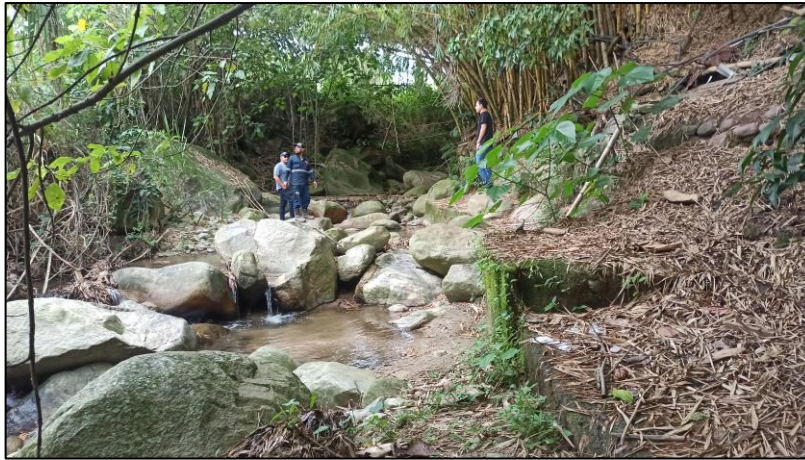
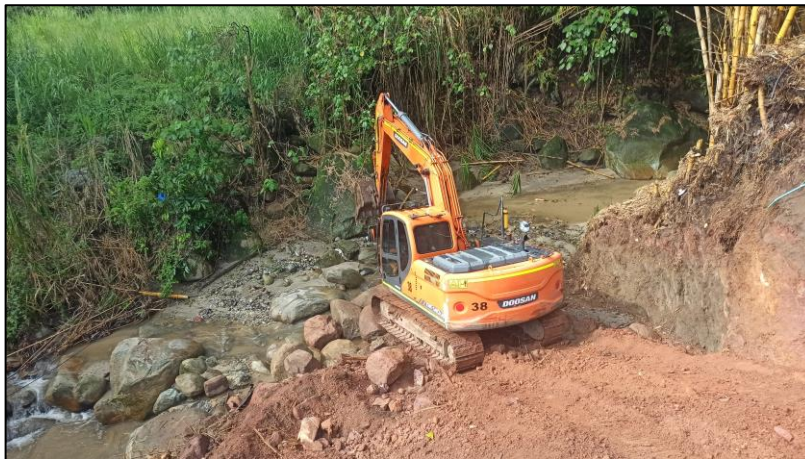
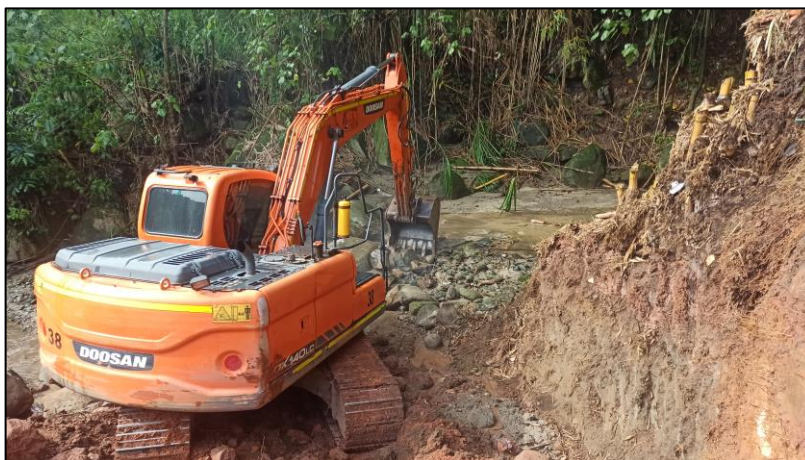
Trabajos en el cauce de río para recuperación de área y aumento de capacidad hidráulica

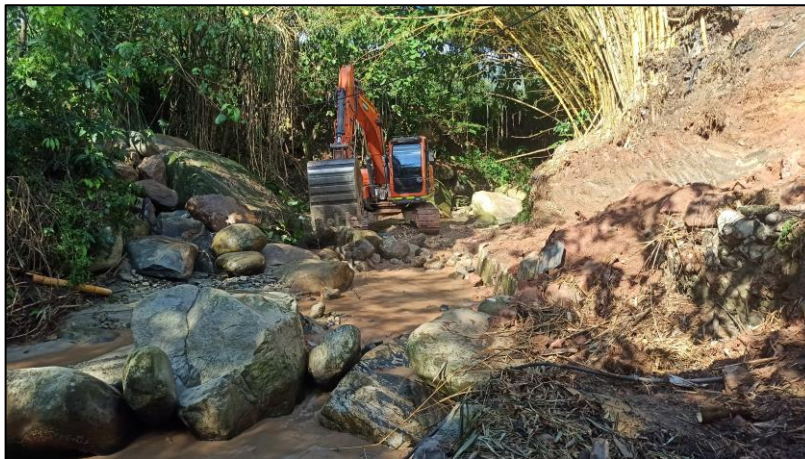
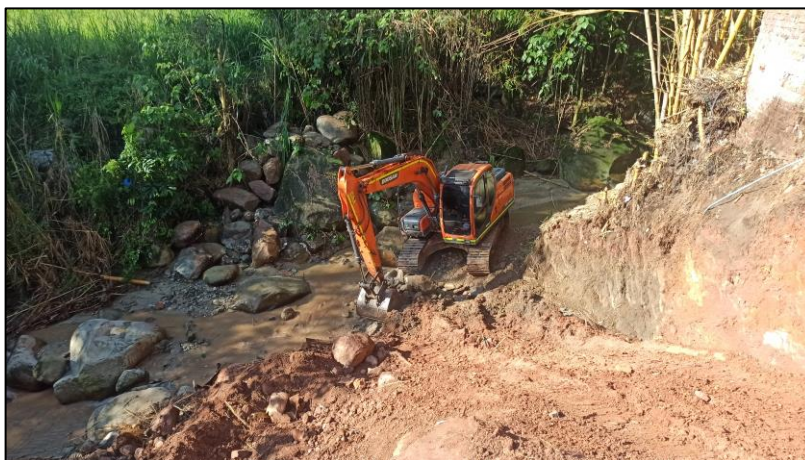
Limpieza y remoción de material rocoso de gran dimensión

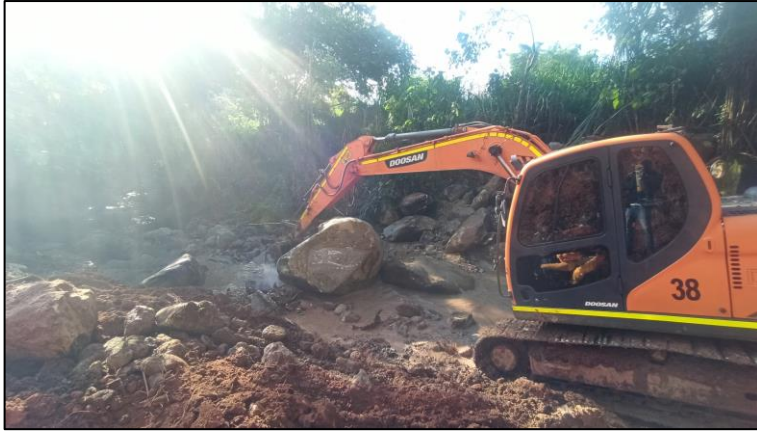
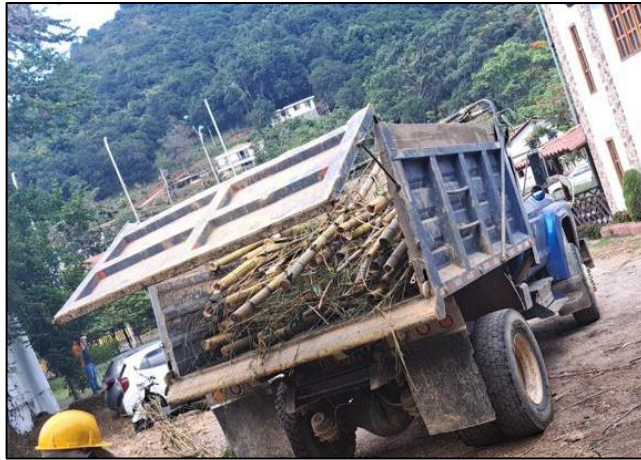
Retro de material sobrante de la limpieza
