| <b>INFORME<br/>MENSUAL No.1</b><br><br>Página 28 | <b>CONSORCIO TIG</b> | <b>CO1.PCCNTR.4155718</b> |

## **Anexo 1.1.4. Control de personal de interventoría**

"INTERVENTORIA INTEGRAL AL CONTRATO DE EJECUCION DE LAS OBRAS DE ADECUACIÓN, MEJORAMIENTO Y MANTENIMIENTO CORRECTIVO DE LAS PLANTAS FÍSICAS, ASÍ COMO LA ADECUACIÓN Y/O MEJORAMIENTO DE COMEDORES ESCOLARES DE LOS COLEGIOS DISTRITALES Y LA EJECUCIÓN DE OBRAS MENORES QUE PERMITAN LA ATENCIÓN DE EMERGENCIAS Y QUE GARANTICEN EL FUNCIONAMIENTO DE LA INFRAESTRUCTURA EN LOS COLEGIOS DISTRITALES Y SEDES ADMINISTRATIVAS, CON EL FIN DE ATENDER LOS REQUERIMIENTOS Y NECESIDADES EN TÉRMINOS DE INFRAESTRUCTURA (GRUPO 08)."

INFORME MENSUAL

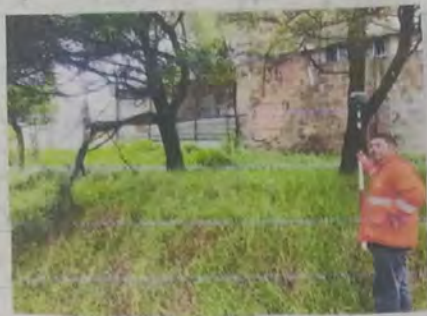
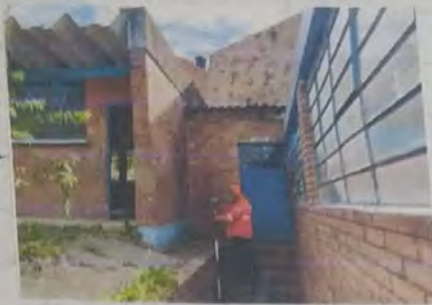
Se reanuda interconexión a partir del levantamiento topográfico  
 se realizará el diseño hidrosanitario solicitado por interventoría  
 Se ha venido avanzando en encofrado y rebaje pintura  
 estructura metálica. Retiro de ~~combr~~ a ~~batidero~~.

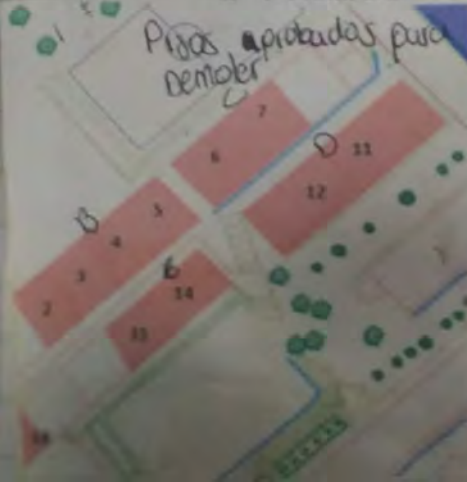
→ Área en obra  
demolida para  
reemplazar.

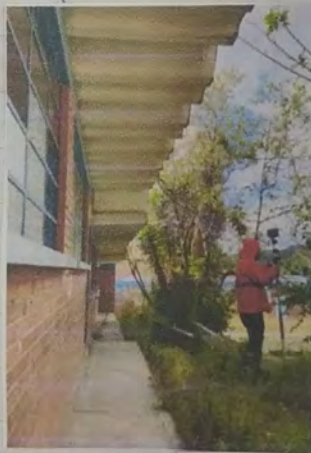
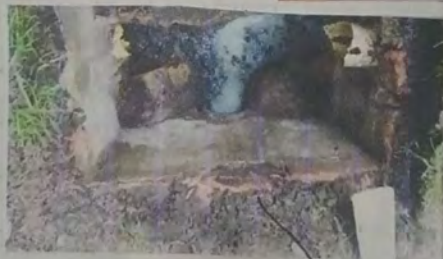
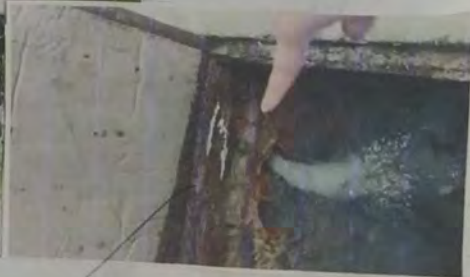
ACTIVIDADES REALIZADAS: Se realiza trabajo interno de área de demolición de escombros hasta punto acopio temporal. Se continúa pintura estructura metálica instalada. Se continúa localización y replanteo. OBSERVACIONES: Se realiza inspección de cargo de inspección a donde presentemente se dirigía el traslado de la tubería en colegio en dirección al jardín, pero en el jardín no se identifica una caja colectora a la que esté desagüando dicha tubería.

Copo ubicado en jardín.

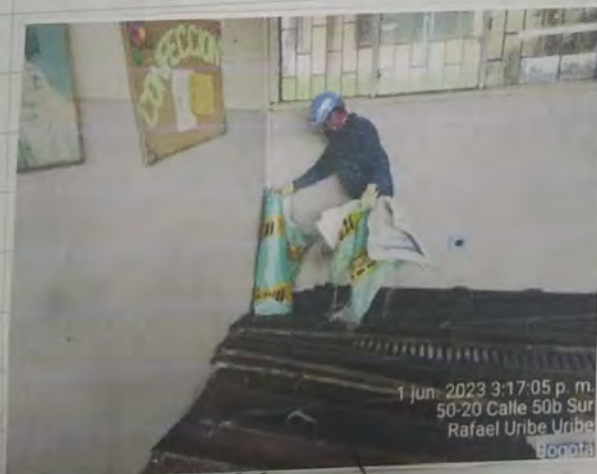
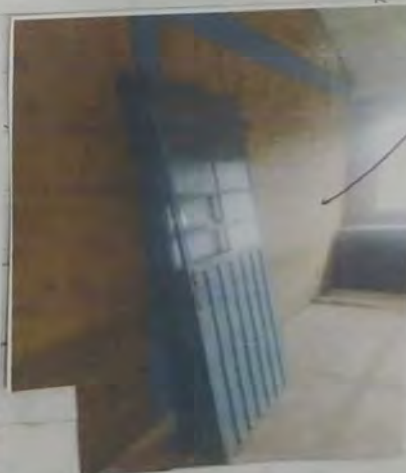
OBSERVACIONES Se informa a interviniente la preocupación del consorcio por los continuos robos que se han presentado después de las jornadas laborales. Se ha perdido taladro eléctrico y sigue perdiéndose cable que se desmonta, por ende, se reitera a interviniente definir a quien y cuando se le hace entrega de los materiales desmontados y que pueda recuperarse. En aras de que no estén en área insegura.

Partes  
desmontadas

Partes desmontadas  
Cobertura

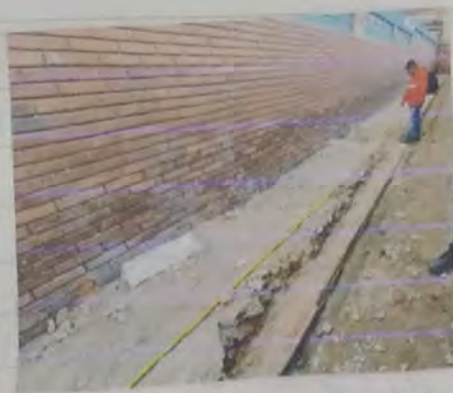
Clima: Lluvia de alta intensidad en horas de la mañana. Se realiza trabajo interno de excavación, demolición de cárcamo, se evidencia que en cordero afuera de bloque E frente a bloque B. Existe un obispo bajo un celero. Hay la demolición de la plaza.

..... I 15cm Placa  
 ..... 30 cm Relleno  
 ..... conglomerado  
 ..... 15cm placa y alida de piso.

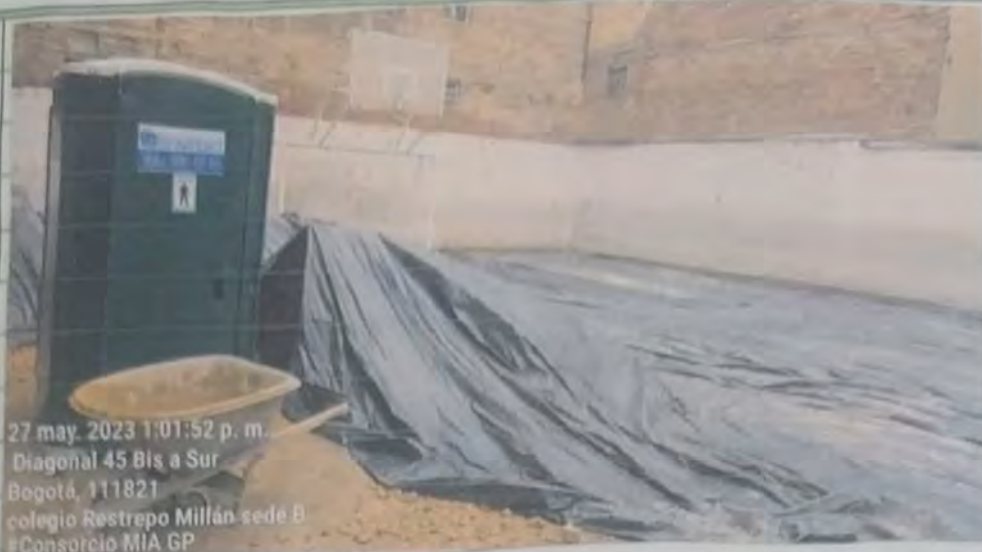
27 may. 2023 1:01:52 p. m.  
 Diagonal 45 Bis a Sur  
 Bogotá, 111821  
 colegio Restrepo Millán sede B  
 #Consortio MIA GP

SE PRESENTA DURANTE LA JORNADA LLUVIAS QUE NO PERMITE LA CONTINUACIÓN DE ACUMULO DE RELLENOS Y COMPROBACIÓN. POR TAL MOTIVO SE TRABAJARÁ SI EL DIA LO PERMITE MAÑANA DOMINGO 28 DE MAYO DE 2023.

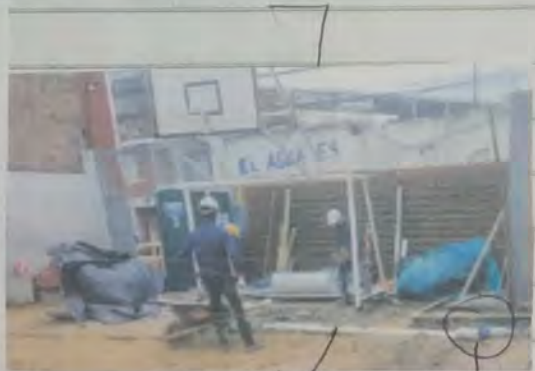
uniones  
 tubería PVC 3" dressex  
 instalada.

Se solicita que la reparación del tanque se realice: (Perforación y canalización para la renovación de la tubería) 1) Garantizando la adherencia entre concretos viego (existente) y nuevo (concreto de reparación) bien sea por medio de aditivos o mediante el proceso que garantice que se eviten grietas o fisuras en la tapa del tanque. 2) Asumiendo la calidad de la reparación.

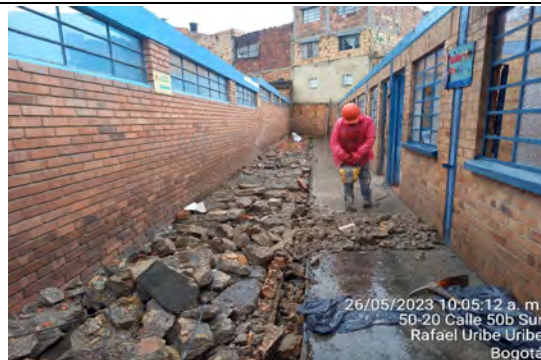
Fotografía No.3

Demolición de piso en circulación entre bloques B y E

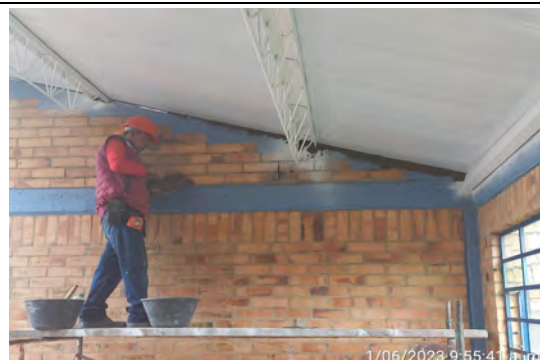
Fotografía No.4

Encoroso entre muro y cubierta en aulas del bloque B

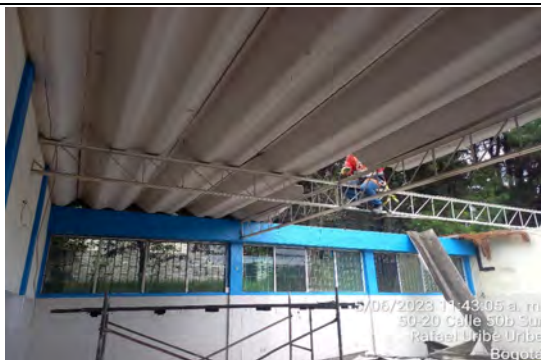
Fotografía No.5

Retiro de cubierta en fibrocemento en el bloque D

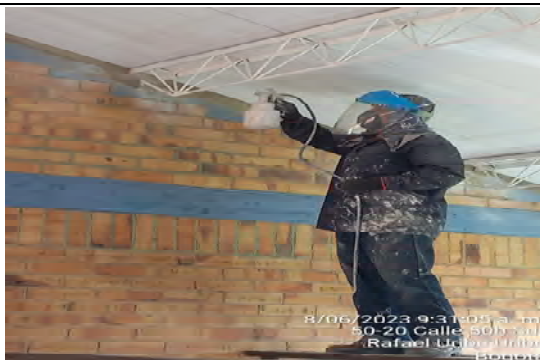
Fotografía No.6

Repintada de estructura metálica de cubierta en aulas de bloque B

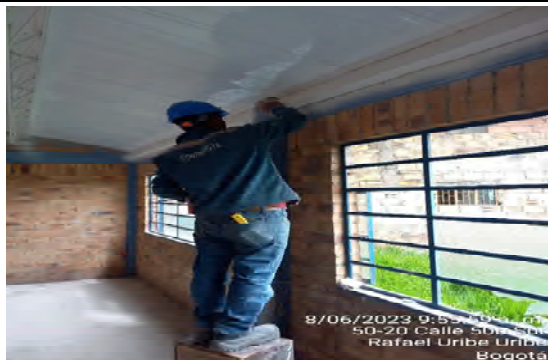
Fotografía No.7

Sellado de juntas en periferia metálica de la cubierta

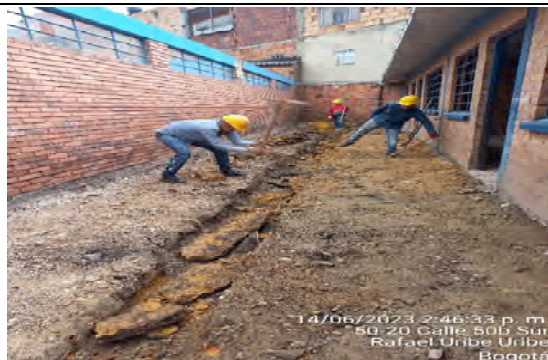
Fotografía No.9

Demolición de carcamo en circulación entre bloques B y E

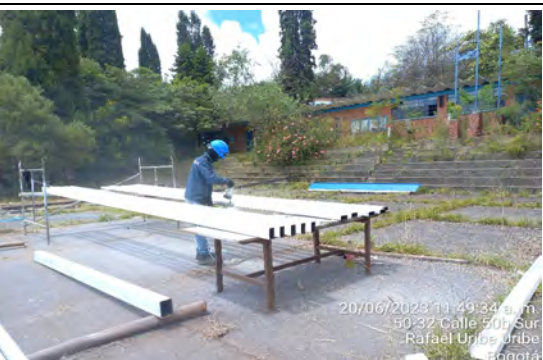
Fotografía No.10

Aplicación de anticorrosivo y pintura a periferia de cubierta bloque E

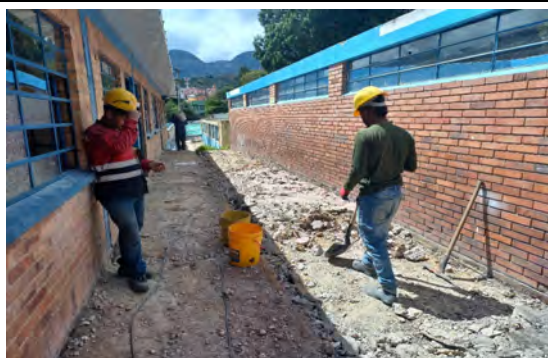
Fotografía No.11

Retiro de material de demolición a sitio de acopio

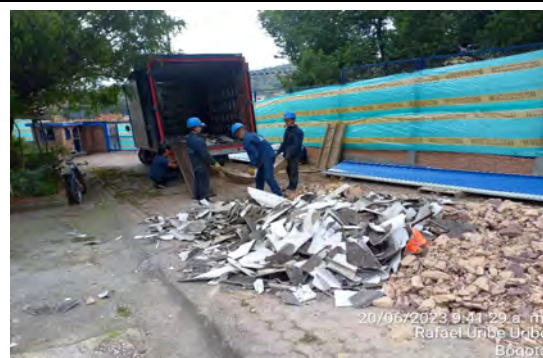
Fotografía No.12

Retiro de teja de asbesto cemento para sitio de disposición final

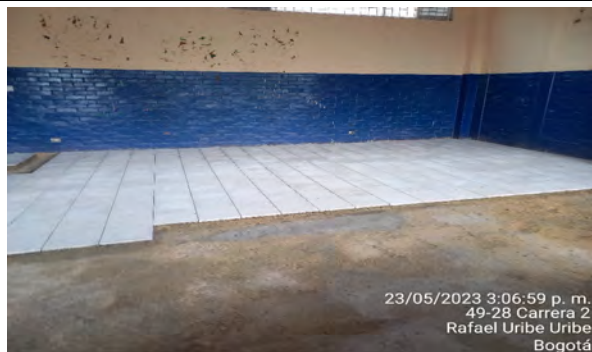
Fotografía No.1

Instalación de piso en marmol en aulas de segundo piso de bloque 1

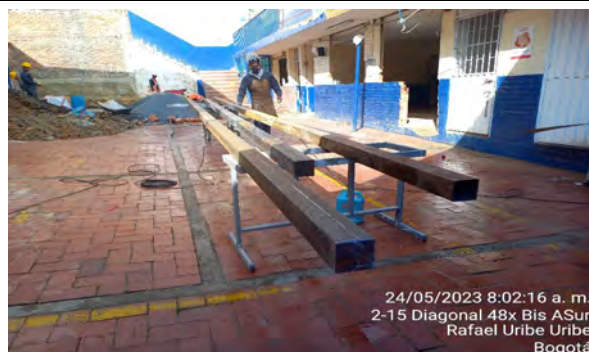
Fotografía No.2

Soldadura de estructura metálica para cubierta bloque 3

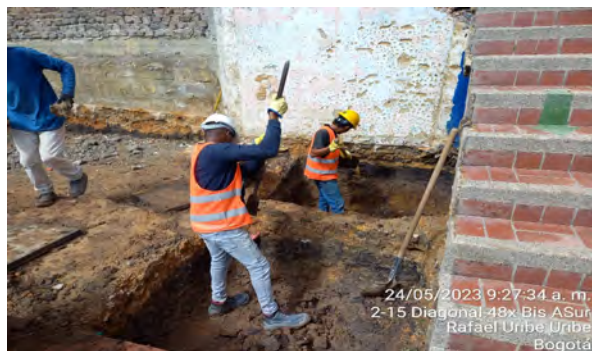
Fotografía No.3

Excavación para zapatas de cimentación bloque 2

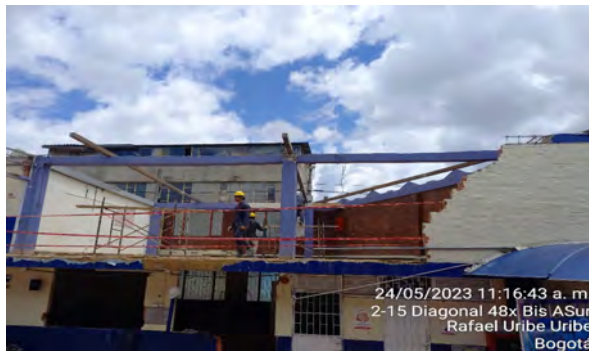
Fotografía No.4

Instalación de perfilera para cubierta bloque 3

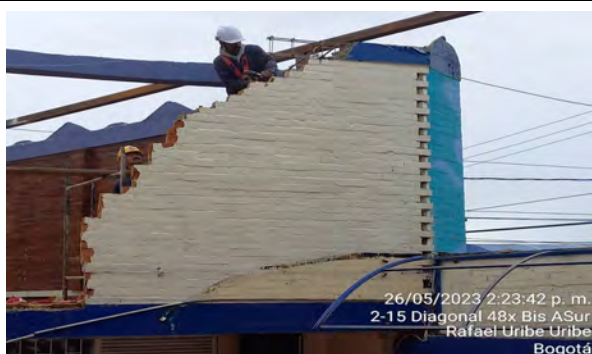
Fotografía No.5

Demolición de muro de fachada en el bloque 3

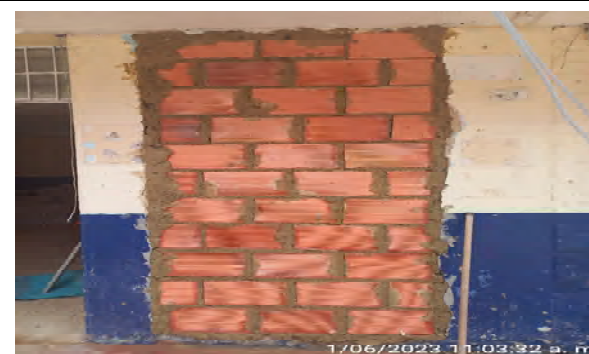
Fotografía No.6

Sellado de vano de puerta con bloque N°5

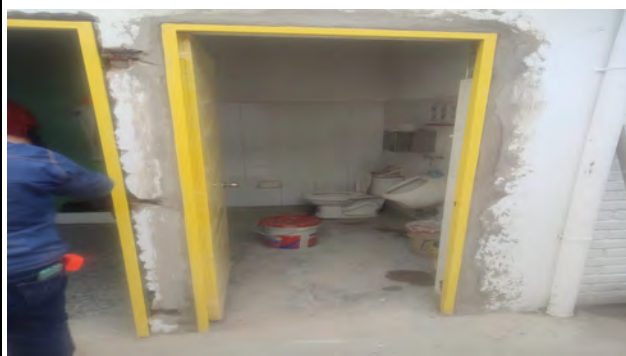
Fotografía No.1

Instalacion de puerta pasillo

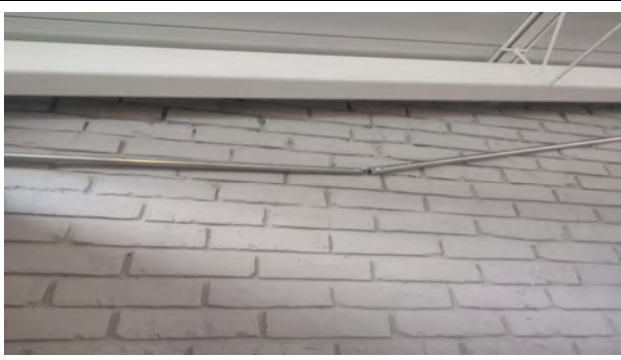
Fotografía No.5

Instalacion de puntos de salida para luminaria

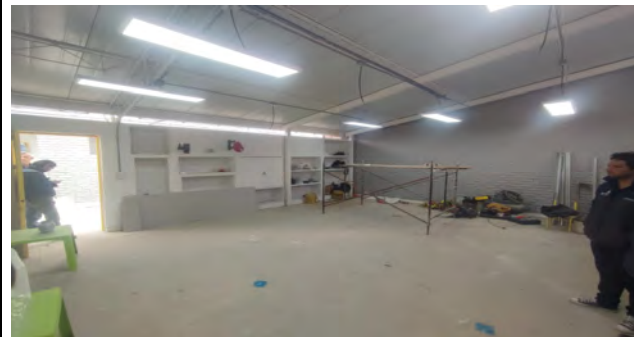
Fotografía No.9

Acabados en pintura

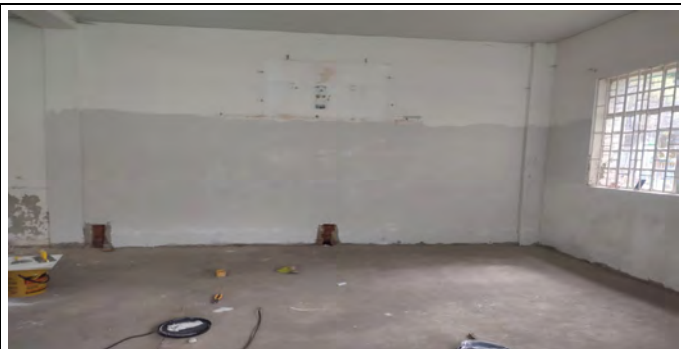
Fotografía No.12

Intalacion de luminarias salones

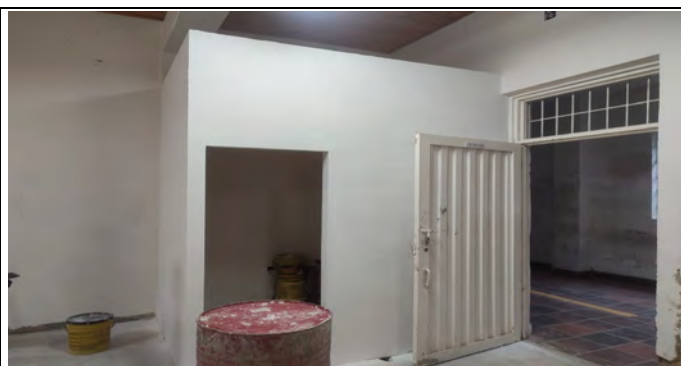
Fotografía No.4

Estructura de muro en superboard de bodega

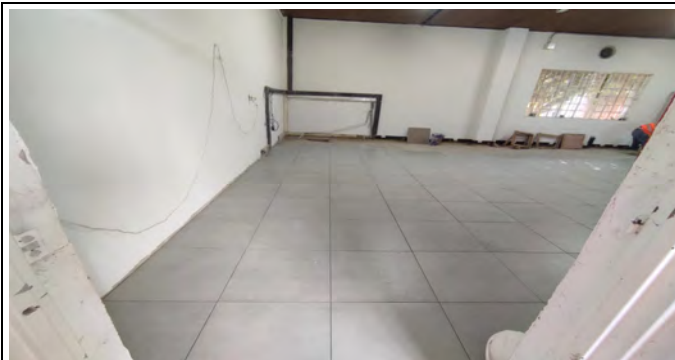
Fotografía No.6

Replanteo de instalacion de piso

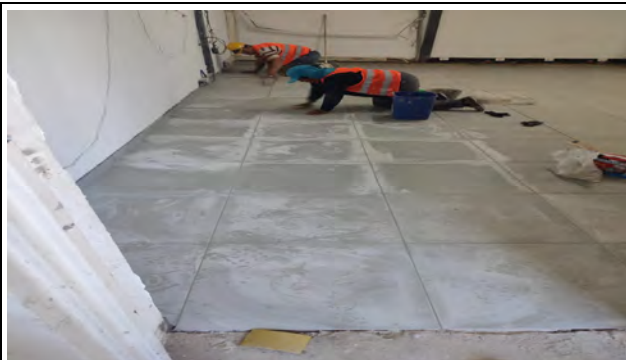
Fotografía No.7

Instalacion de piso

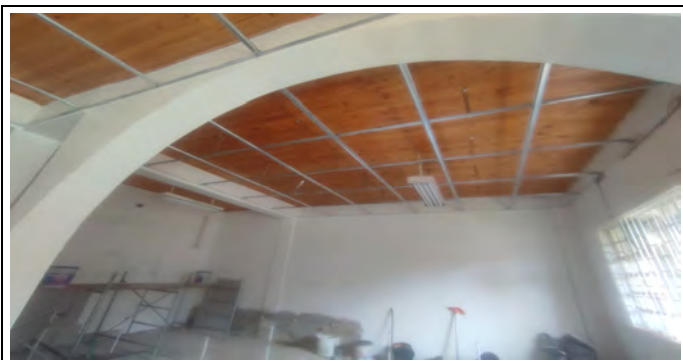
Fotografía No.10

Acabados en laboratorio

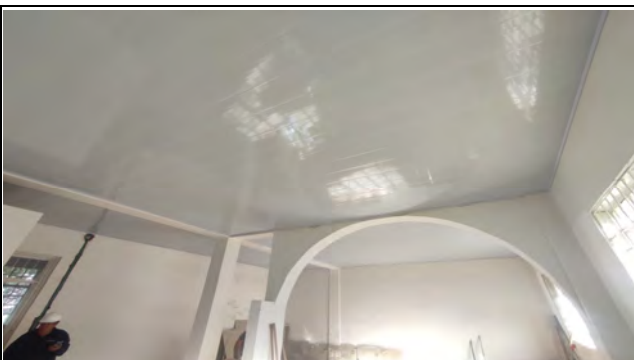
Fotografía No.11

Instalacion de estructura de cielo raso

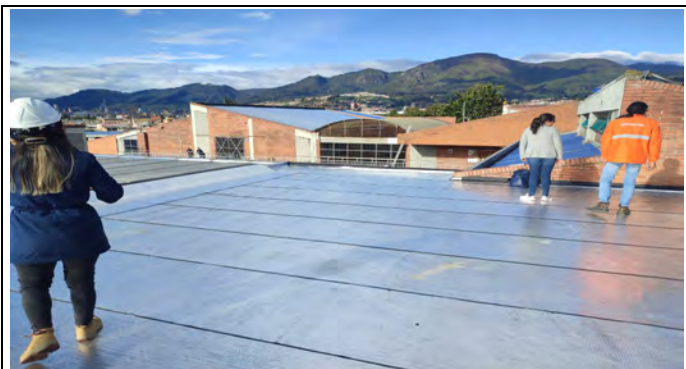
Fotografía No.4

Acabados de bloque preescolar

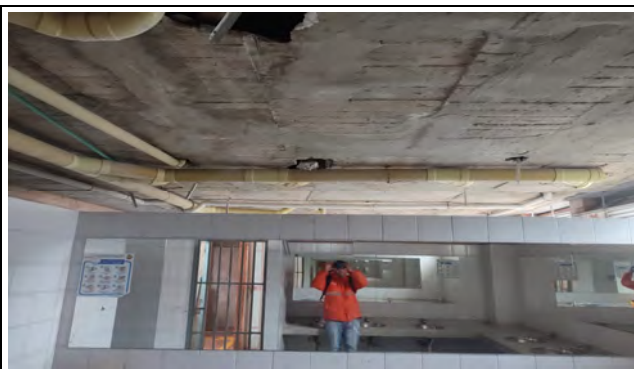
Fotografía No.5

Instalacion de manto asfaltico en cubierta plana

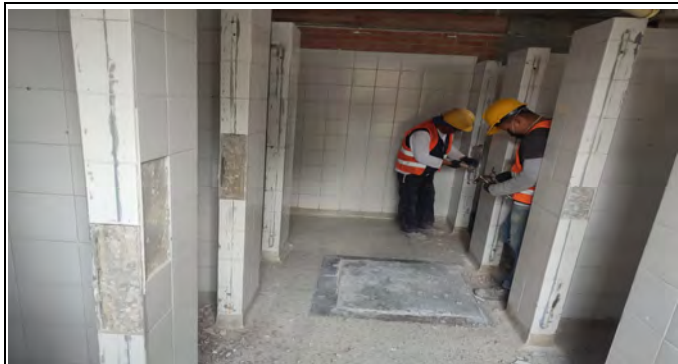
Fotografía No.6

Desmorte de cielo raso baños niñas primer piso

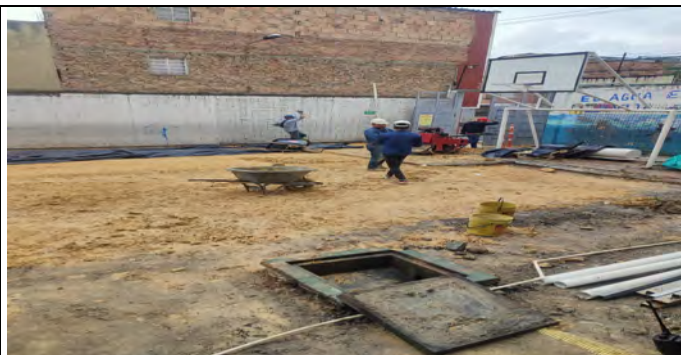
Fotografía No.12

Caja de inspeccion electrica

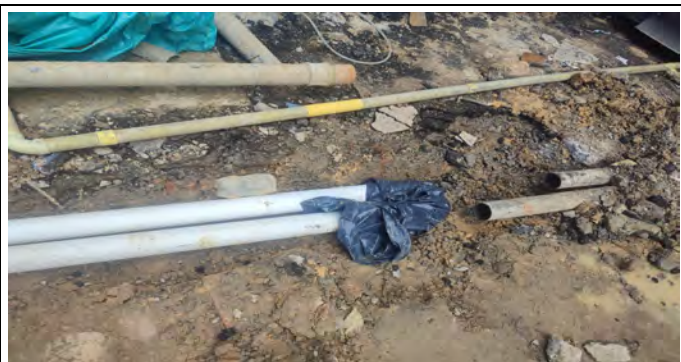
Fotografía No.2

Excavacion de tuberia de tanque subterraneo
