**PN DIEPO SA MC 002 2023**

**DIRECCION DE EDUCACION POLICIAL - DIEPO**

**INFORME TECNICA FINAL**

**CONTRATO DE OBRA PN-DIEPO Nro. 80-6-10083-23**

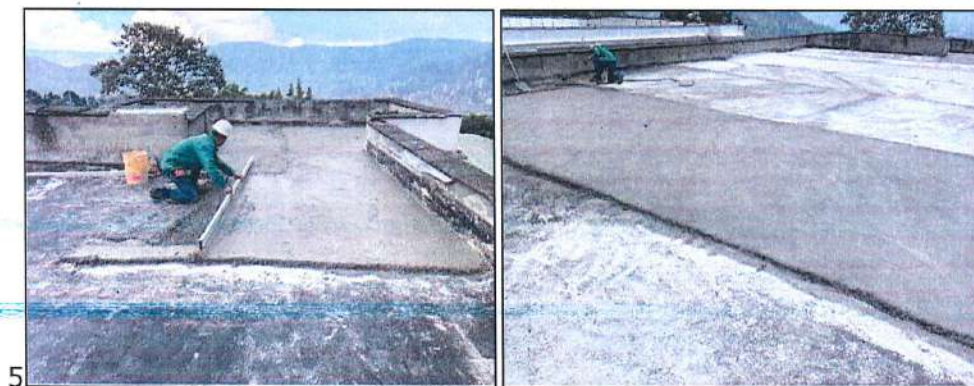
**Imagen 6.** Instalación de mortero impermeabilizado de 8 cm

La intervención inicio con el desmonte del manto asfáltico existente y su disposición de retiro. Se instalo un mortero impermeabilizado de aproximadamente 8 cm de espesor, se realizó curado del mismo y se instaló manto asfáltico para sellar y ampliar la protección ante filtraciones de agua. Posteriormente se realizó instalación de estuco y pintura tanto interior (debajo de la placa) como exterior para reparar todas las imperfecciones ocasionadas por la humedad que tenía la placa y de esta forma recuperar esos espacios y mejorar el acabado. Para finalizar se intervinieron algunos bajantes de agua lluvia en deterioro que adicionalmente ayudaban a la filtración de agua.

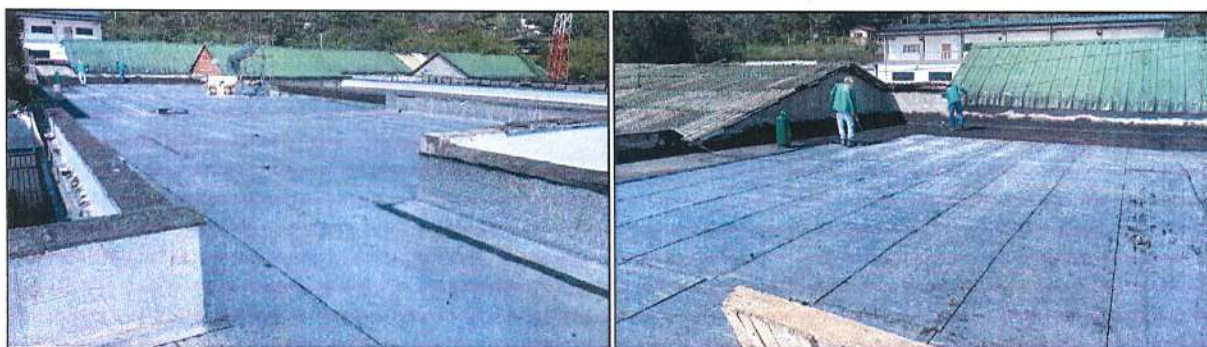
**Imagen 7.** Terminación de instalación de manto asfáltico.

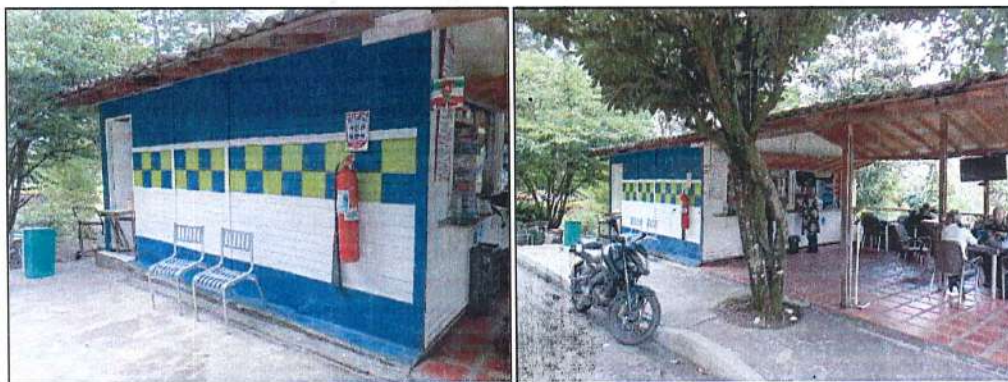
**Imagen 43.** Cafeterías estudiantiles antes de la intervención.

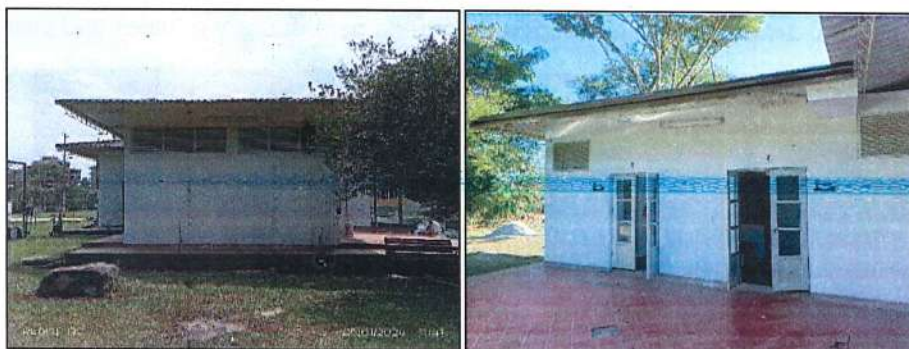
**Imagen 94.** Pintura externa de alta resistencia en fachada de baños.

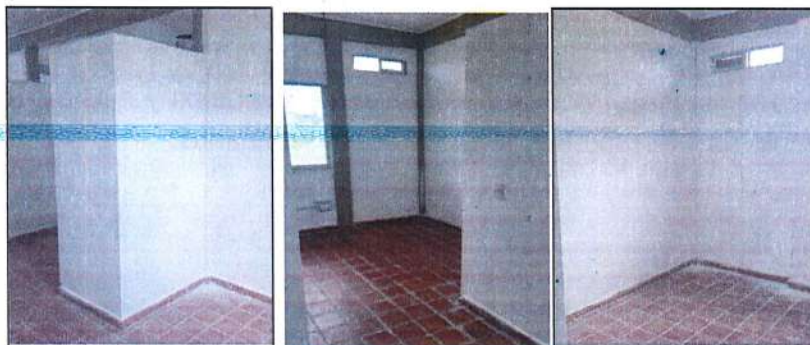
**Imagen 103.** Mejoramiento de acabado de muros internos. Instalación de estuco y pintura interna.

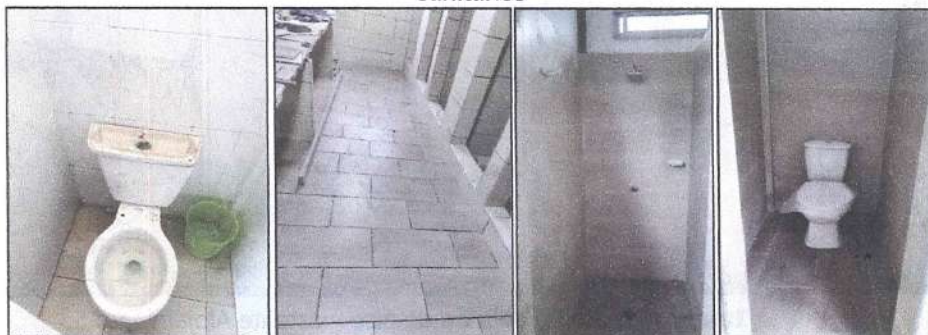
**Imagen 110.** Acabado de baños del alojamiento. Sanitarios, duchas y pasillos.
