| hakil | | | FORMATO<br>ACTA DE VECINDAD<br>PROCESO<br>GESTIÓN SOCIAL | | |

CONTRATO OBRA  
FDLSC-COP-928-2023

CONTRATO INTERVENTORIA  
FDLSC-INT-919-2023

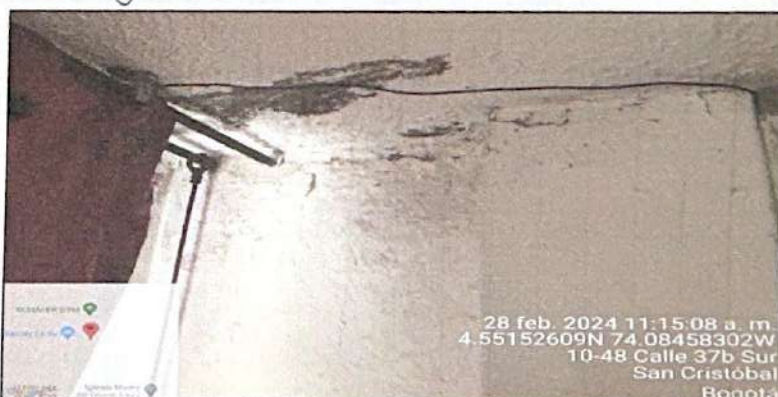
Foto No 4  
Descripción Humedad en placa y muro de segundo nivel - costado occidental

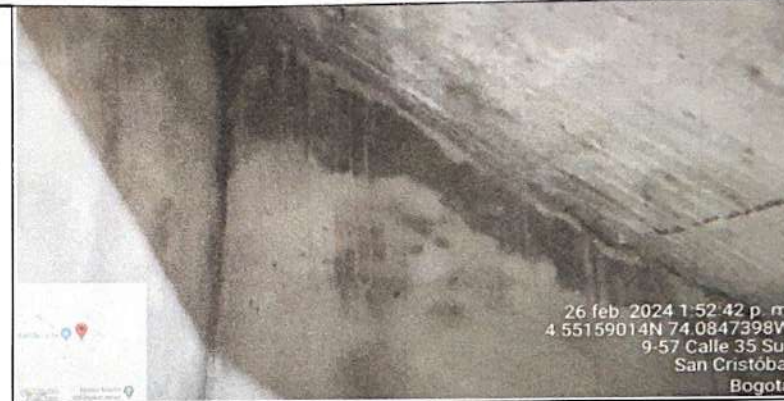
Foto No 2  
Descripción Honiedad en muro, parte interior de escaleras a segundo nivel

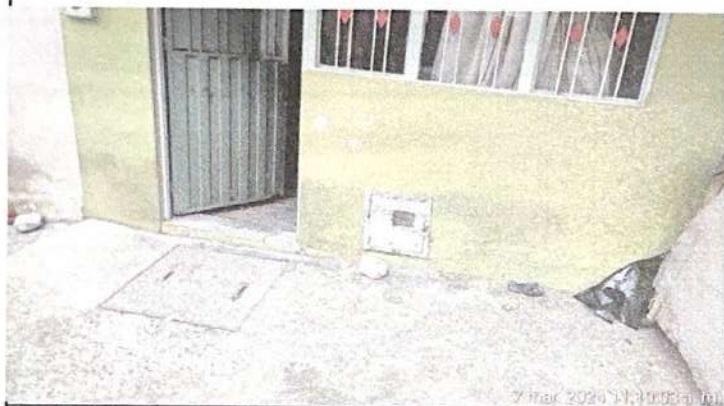
Predio de un nivel, fachada en pared pintada, presenta fisura desde el marco de la ventana hacia medidor de gas, se observa anclado a fachada medidores de energía, teja en eternit con una separación de la fachada de dos centímetros y en costado occidental con teja caída por desnivel. Andén en concreto sin afomar y caja de inspección con desmontes y desgaste a nivel general.

Foto No 1  
Descripción Fisura diagonal en fachada.

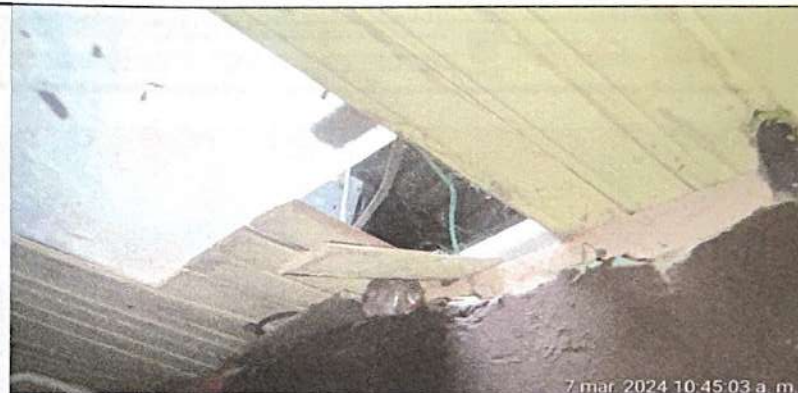
Foto No 2  
Descripción Cubierta en lamina plastica y teja de zinc, con ausencia en algunas secciones.

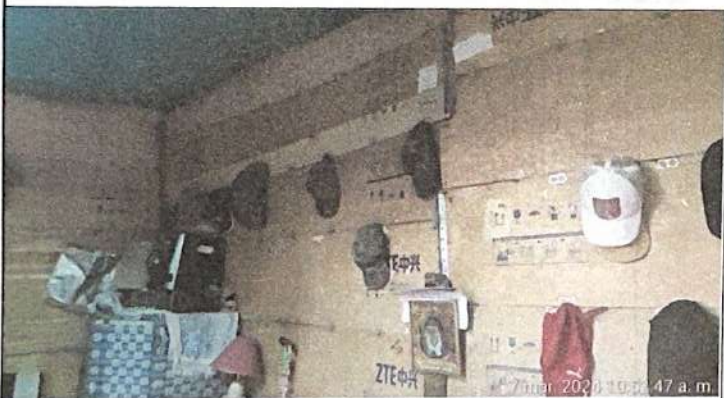
Foto No 3  
Descripción Muros de habitación principal en laminas de madera.

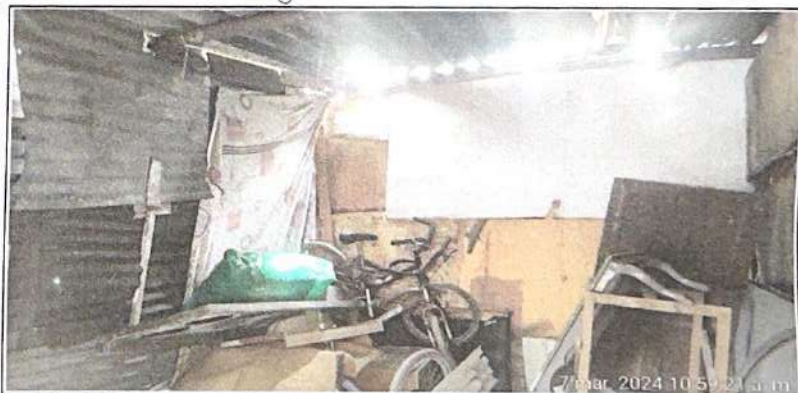
Foto No 4  
Descripción Habitación No 2, conformada con rollizos de madera, teja de zinc y laminas de madera.

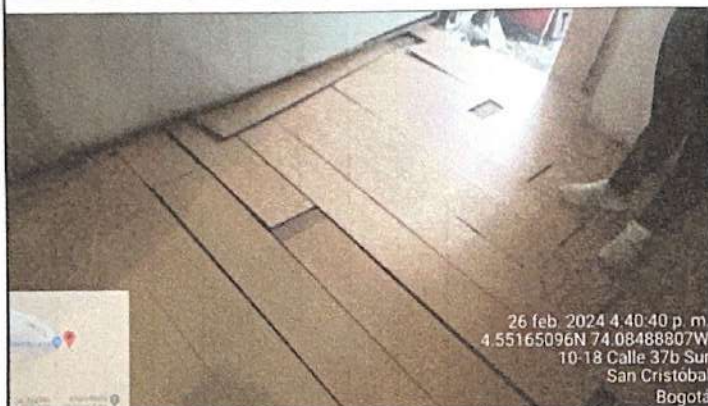
Foto No 1  
Descripción: Piso laminado suelto y sobrepuesto

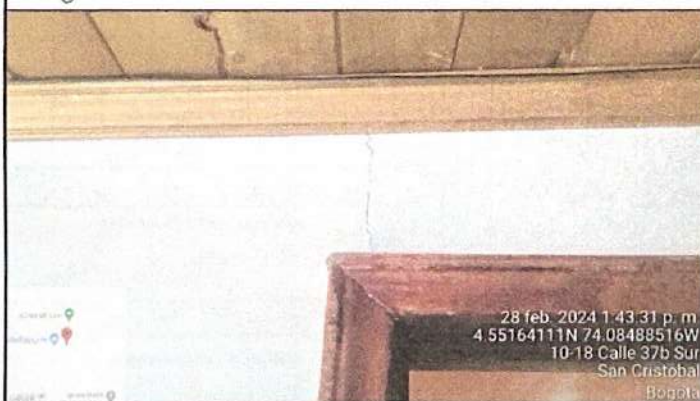
**Foto No 3**  
**Descripción** Fisura en el pegote del drywall

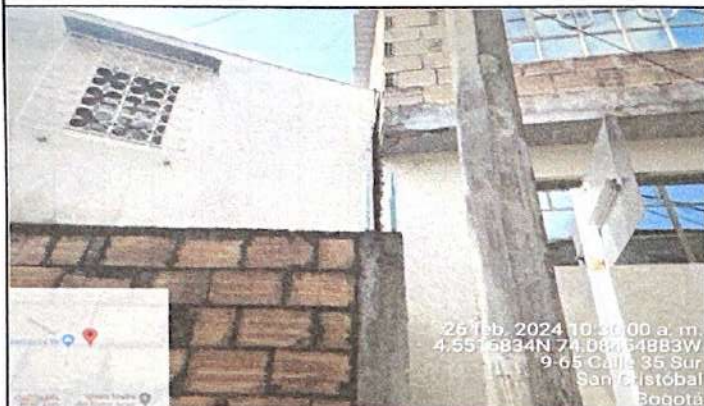
**Foto No 1**  
**Descripción** Dilatación con predio vecino del  
costado oriental.

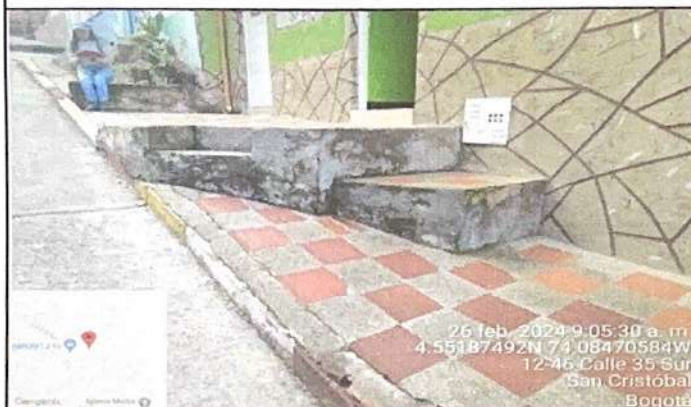
**Foto No 1**  
**Descripción** Arden en granito y loseta, presenta fisuras y desgaste general.
