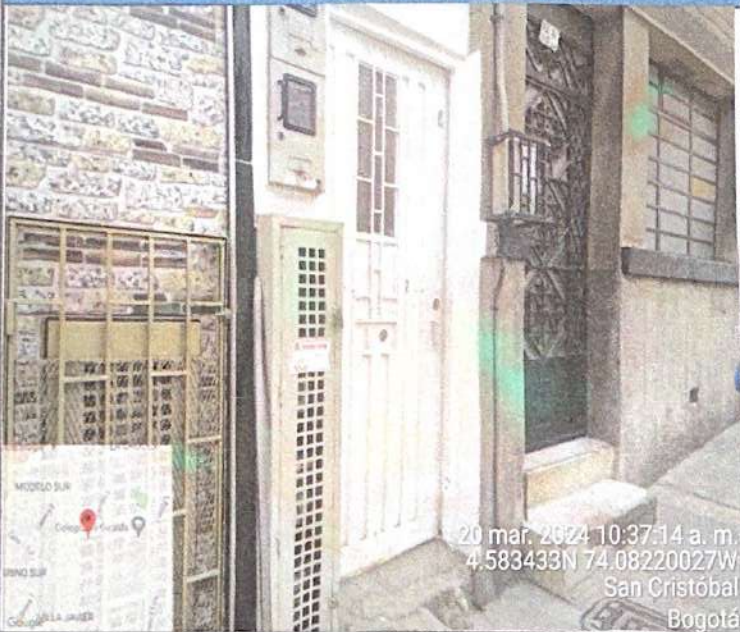
| hakil | | | FORMATO<br>ACTA DE VECINDAD<br>PROCESO<br>GESTION SOCIAL | | | BOGOTÁ | |
|---|---|---|---|---|---|---|--|
| <p>Fachada de un nivel, en parte pintura, cuenta con una puerta metálica con vidrios completos, la puerta presenta desprendes en la pintura, en parte superior una teja ondulada eternit, para el acceso a la vivienda una rampa en concreto con desnivel y desgaste a nivel general, anclados a fachada se encuentran los medidores de gas y energía con su respectiva caja de seguridad, en andén anclado al medidor del agua, el andén está constituido en concreto, sin embargo en el momento de la visita se encuentra con desprendes y fractura debido a actividades de obra por parte del Acueducto así mismo se observa seroton en veredo sin afinar.</p> | | | | | | | |

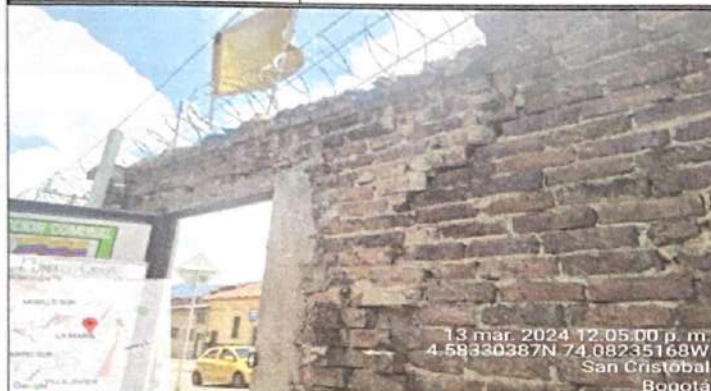
**Foto No 1**  
**Descripción** Muro en ladrillo a la vista con desnivel.

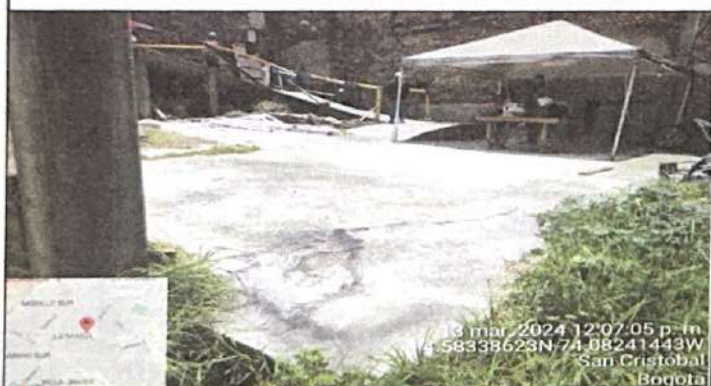
**Foto No 3**  
**Descripción** placa de concreto con fisuras y puntos de humedad.

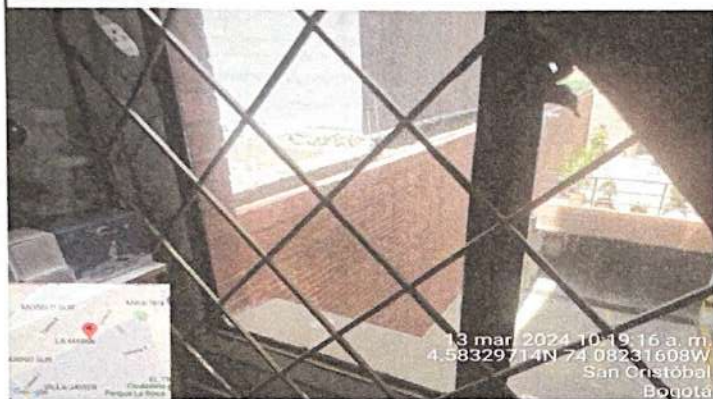
**Foto No 1**  
**Descripción** Reja de seguridad de ventana sin novedad

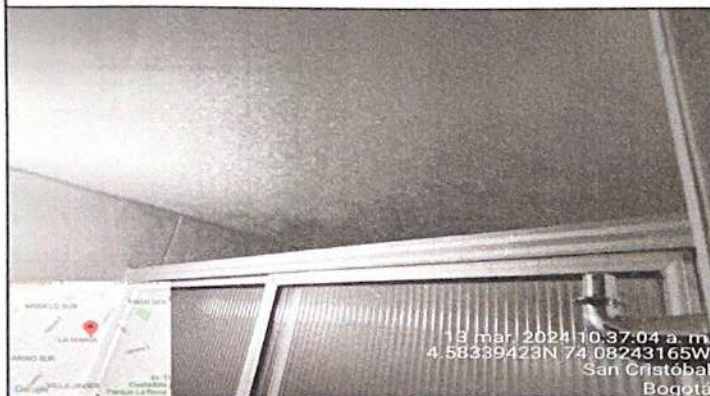
Foto No 1  
Descripción Humedad en robleta de zona de ducha y desprendimiento de pintura.

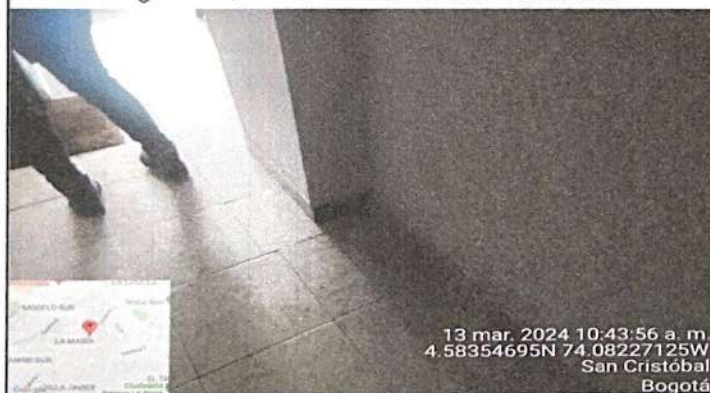
Foto No 3  
Descripción Ausencia de guarda esoba de la columna.

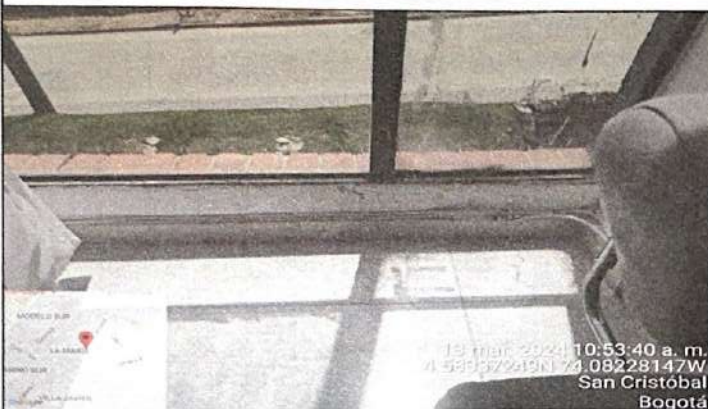
| | | <b>FORMATO</b><br>ACTA DE VECINDAD<br><b>PROCESO</b><br>GESTIÓN SOCIAL | | ALCALDÍA LOCAL DE<br><b>SAN CRISTÓBAL</b> | | <b>BOGOTÁ</b> | |
|---|--|---|--|---|--|---|--|
| <b>Foto No 1</b><br><b>Descripción</b> Puntos de humedad en parte inferior de ventana de la sala-comedor. | | <b>Foto No 2</b><br><b>Descripción</b> Ventana de habitación con vidrios completos. | | | | | |

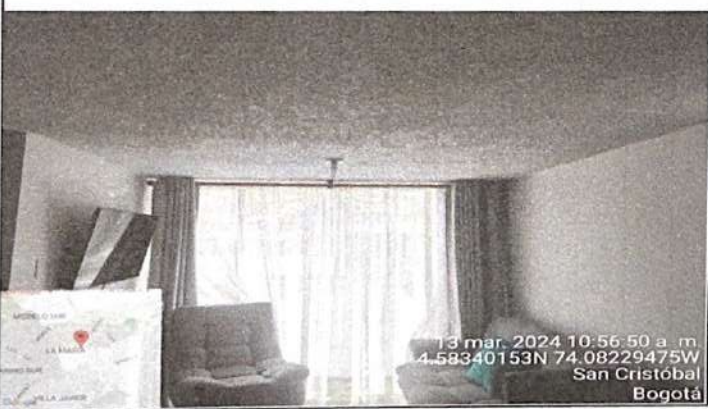
| | | <b>FORMATO</b><br>ACTA DE VECINDAD<br><b>PROCESO</b><br>GESTIÓN SOCIAL | | ALCALDÍA LOCAL DE<br><b>SAN CRISTÓBAL</b> | | <b>BOGOTÁ</b> | |
|---|--|---|--|---|--|---|--|
| <b>Foto No 3</b><br><b>Descripción</b> Cobertura en acabado carraplast sin novedad. | | <b>Foto No 4</b><br><b>Descripción</b> Pisos en baldosa sin novedad. | | | | | |

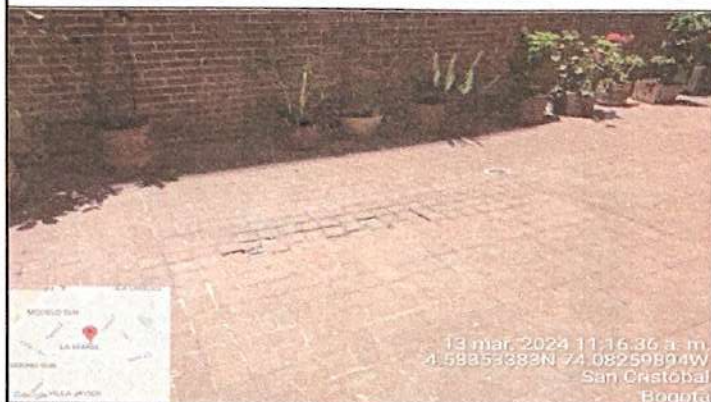
**Foto No 1**

**Descripción** Piso de pasillo en baldosin, con unidades sueltas y con fisuras por des nivel

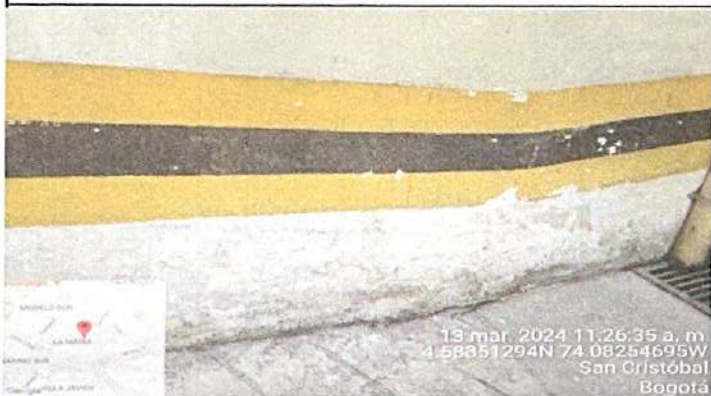
**Foto No 3**

**Descripción** Muro sur con varios puntos de humedad y pintura saltada

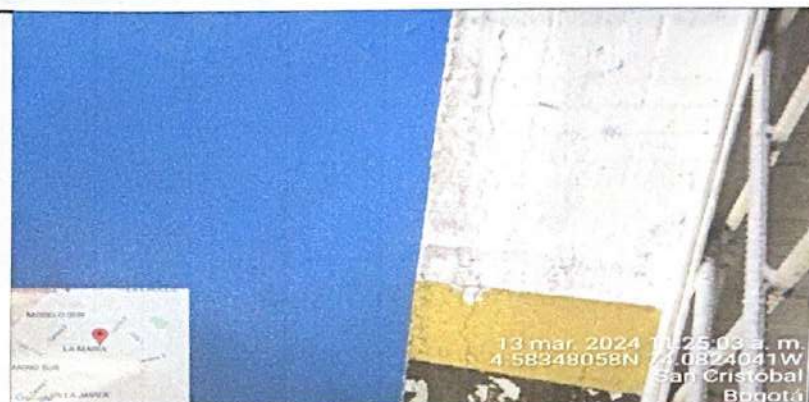
**Foto No 2**

**Descripción** fisura vertical en columna de muro sur de parqueadero.

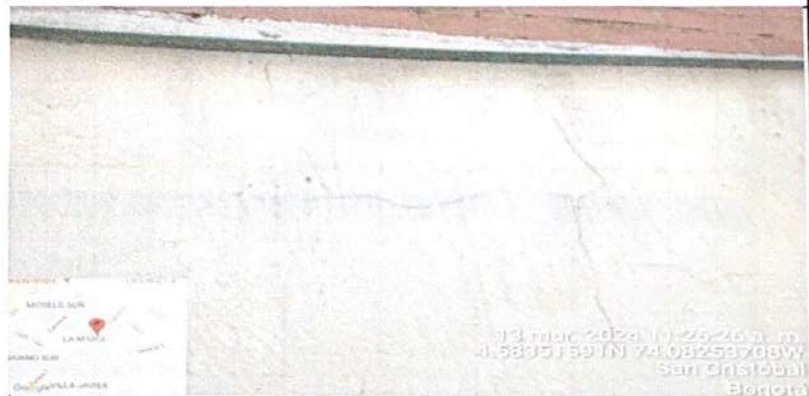
**Foto No 4**

**Descripción** fisuras en muro sur del parqueadero.

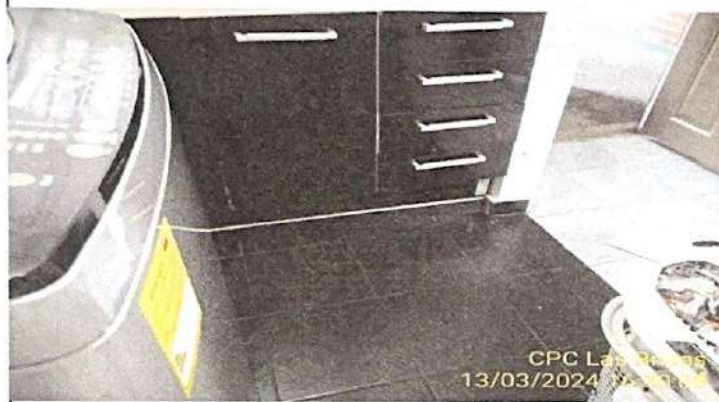
Foto No 1  
Descripción Piso de cocina en baldosa con desgaste normal

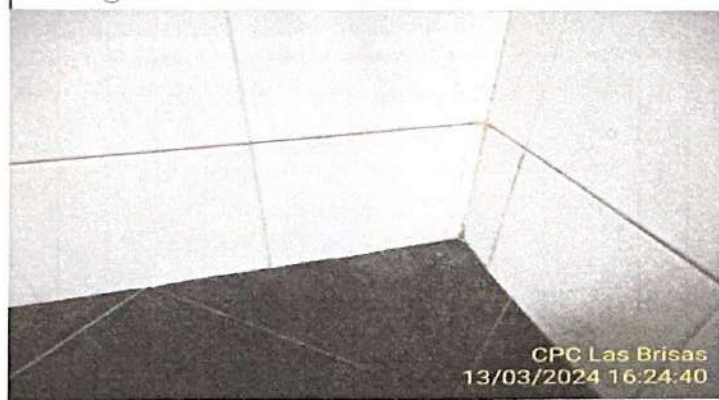
Foto No 3  
Descripción Fisuras en unidad de baldosa de la ducha (parte interior)

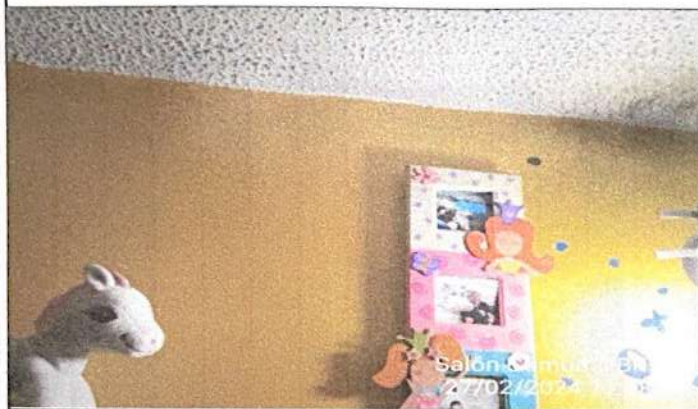
Foto No 1  
Descripción fisura en muro norte de habitación

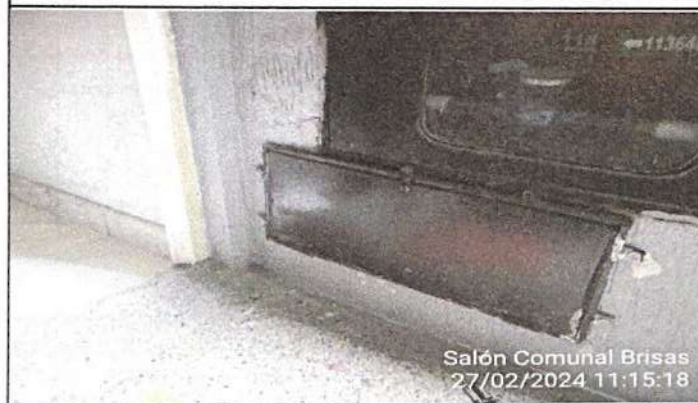
Foto No 3  
Descripción Caja de instalación eléctrica con desgaste

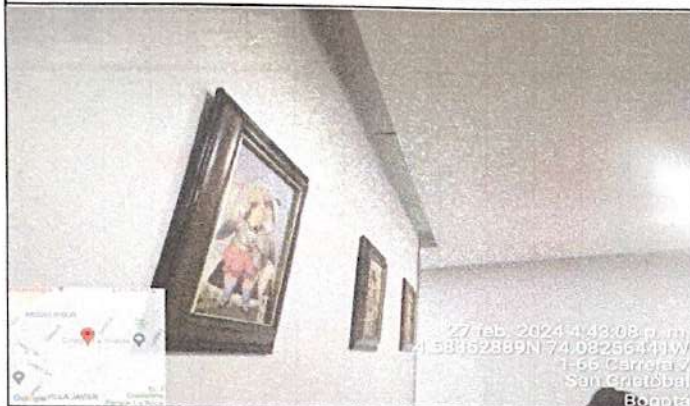
Foto No 1  
Descripción Fisura en drywall de cubierta en sala comedor

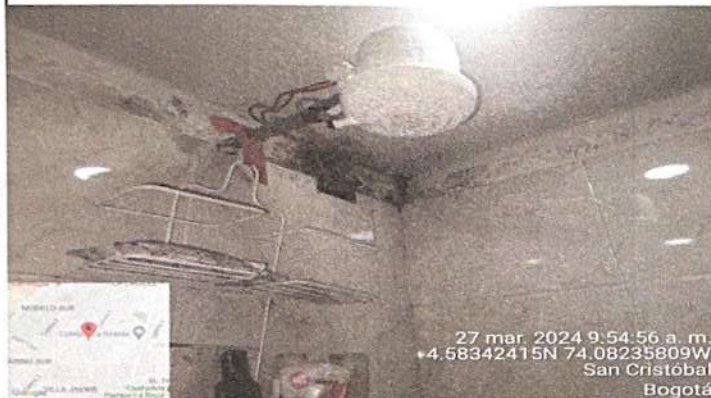
**Foto No 1**  
**Descripción** Humedad en parte superior de ducha

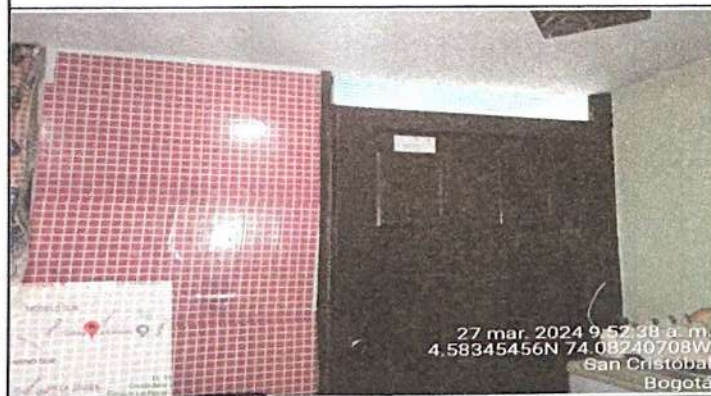
**Foto No 3**  
**Descripción** Puerta metálica con vidrio completo en parte superior

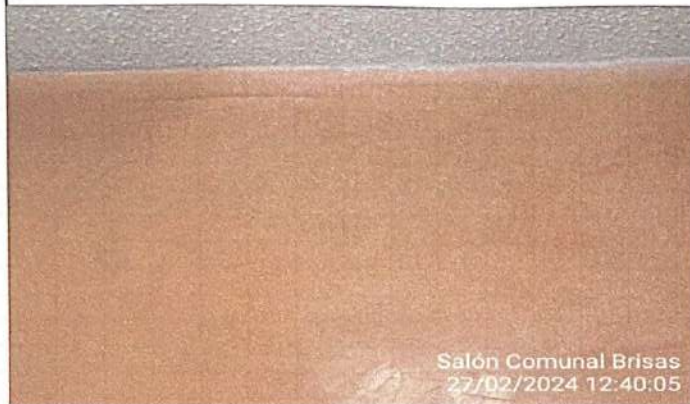
Foto No 1  
Descripción Fisura horizontal en muro

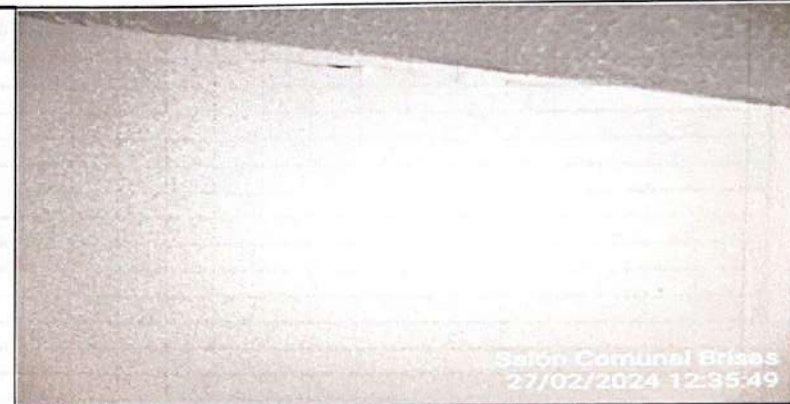
Foto No 2  
Descripción Humedad y desprendimiento de pintura en muro

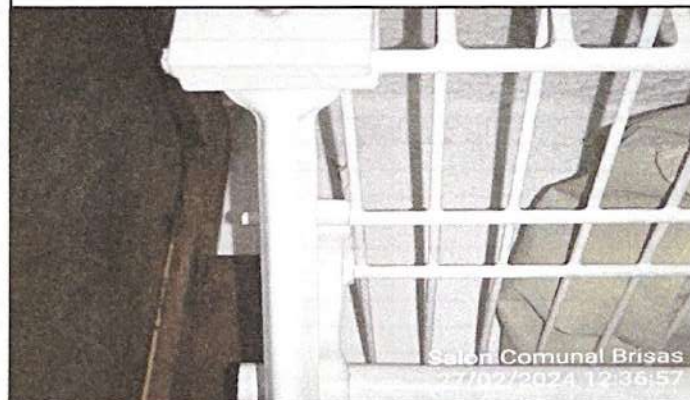
Foto No 3  
Descripción Fisura y levantamiento de pintura en muro de habitación (oriental)

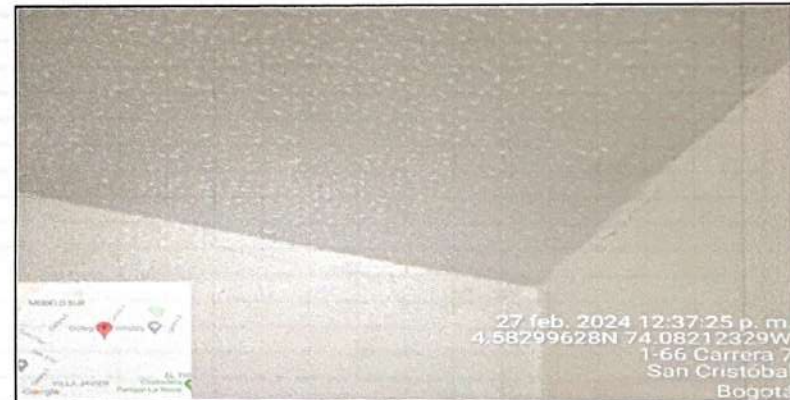
Foto No 4  
Descripción fisura en muro parte superior

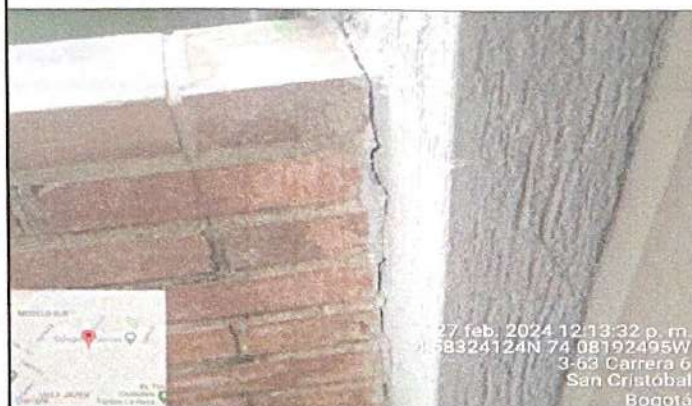
Foto No 1  
Descripción Trizeta en costado norte, en muro  
antes del ingreso al apartamento

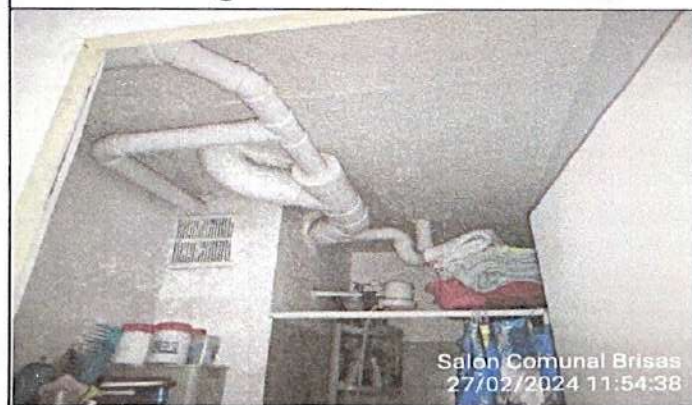
Foto No 3  
Descripción Tobera sanitaria a la vista

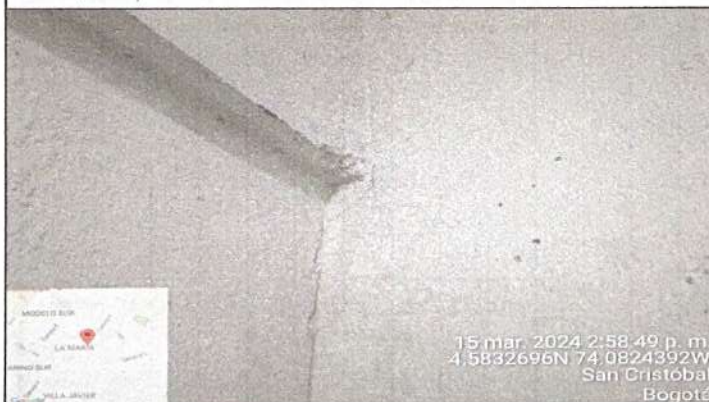
**Foto No 3**  
**Descripción** fisura en la unión de los muros, en cuarto de bombas.
