## **INFORME FINAL DE OBRA**

“IMPLEMENTACION DE ACCIONES DE ADAPTACION AL CAMBIO CLIMATICO ANTE EL DESABASTECIMIENTO HIDRICO MEDIANTE DE LA REHABILITACION DE AEROBOMBAS EN COMUNIDADES INDIGENAS DEL MUNICIPIO DE URIBIA, LA GUAJIRA, EN EL MARCO DEL CONVENIO 020 DE 2023 FIRMADO CON EL FONDO ROTATORIO DEL MINISTERIO DE RELACIONES EXTERIORES.

**COMPRESORES Y CONSTRUCCIONES DE COLOMBIA LTDA**  
**CONTRATISTA**

**FECHA DEL INFORME**  
**DICIEMBRE DEL 2023.**

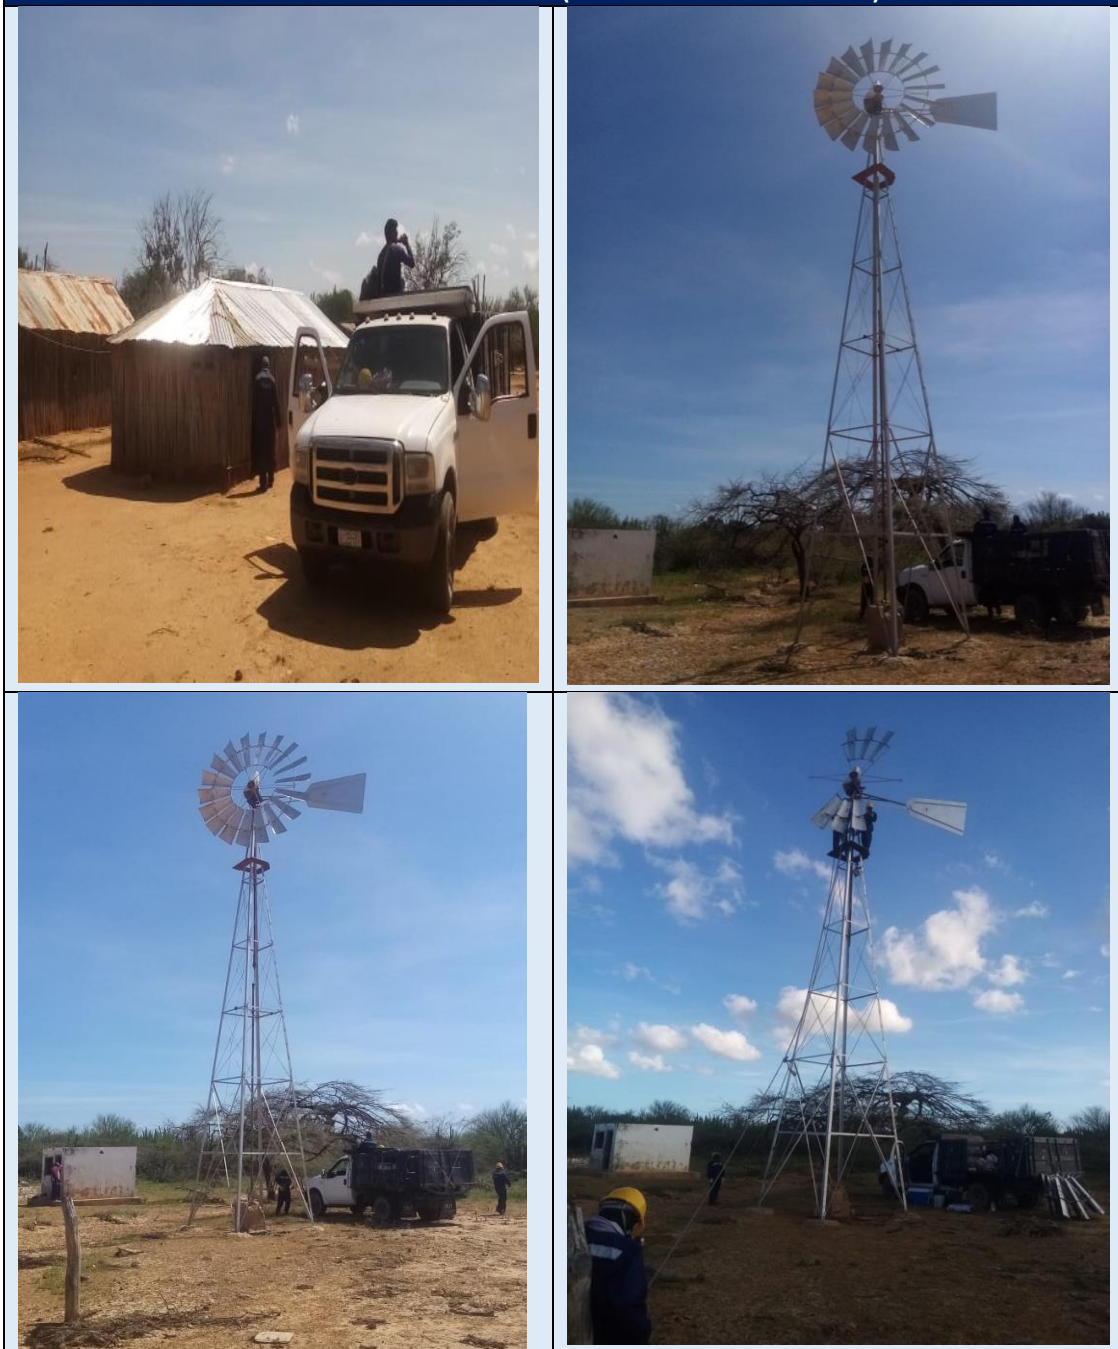
**REGISTRO FOTOGRAFICO DESMONTAJE DE MOLINOS  
COMUNIDAD MASAMANA. (26 DE NOVIEMBRE DE 2023)**

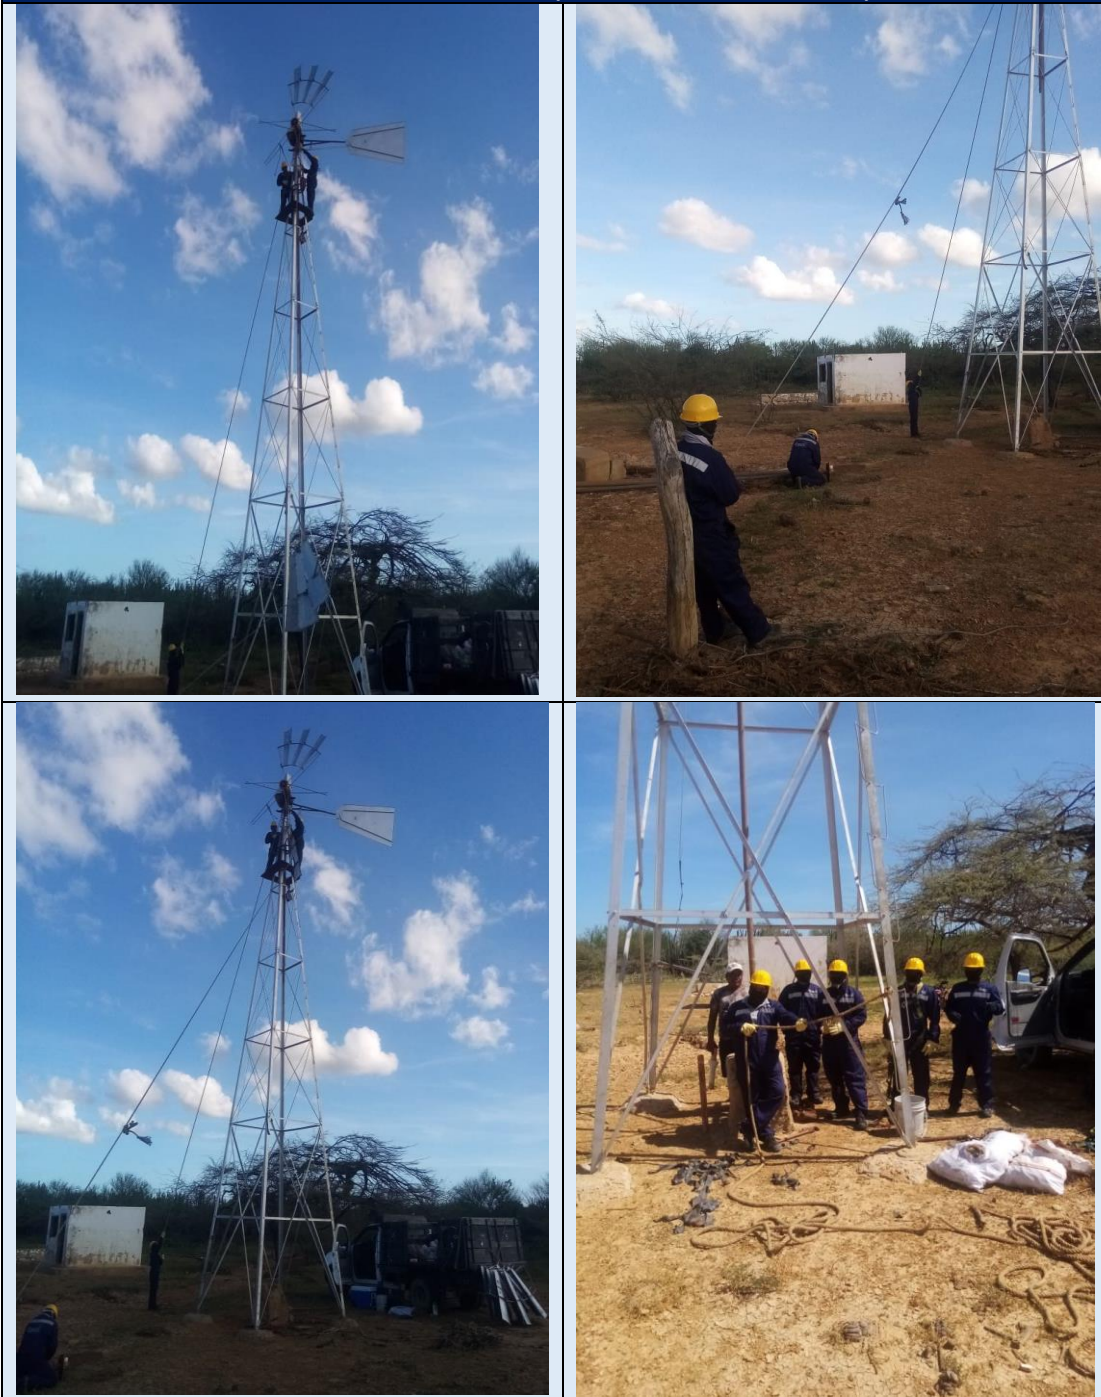
**REGISTRO FOTOGRAFICO DESMONTAJE DE MOLINOS  
COMUNIDAD MASAMANA. (26 DE NOVIEMBRE DE 2023)**

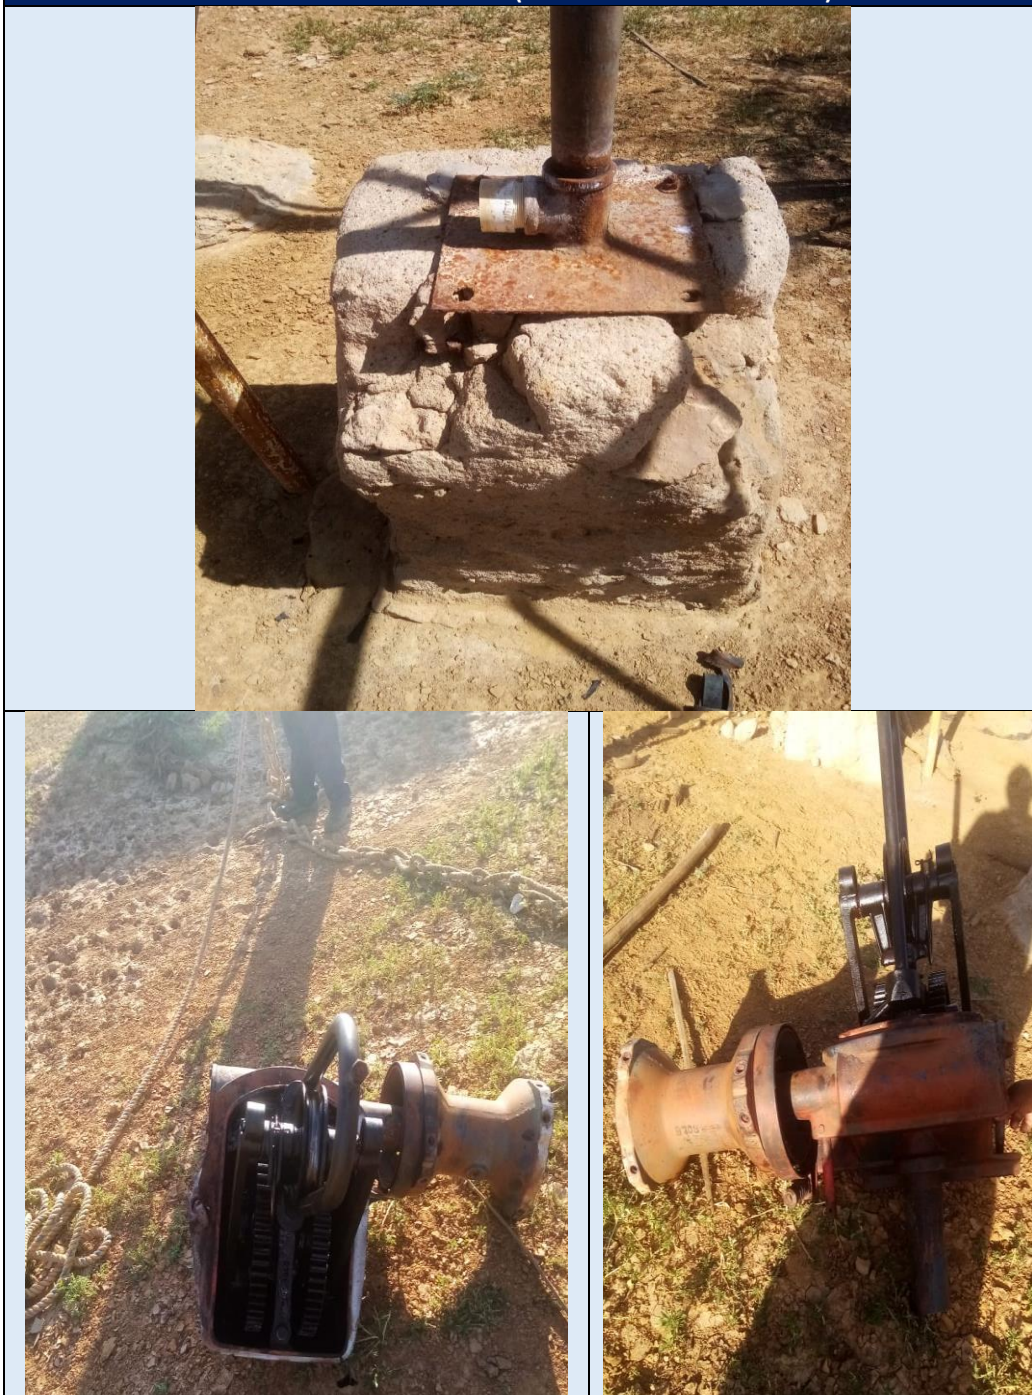
**REGISTRO FOTOGRAFICO DESMONTAJE DE MOLINOS  
COMUNIDAD MASAMANA (26 DE NOVIEMBRE DE 2023)**

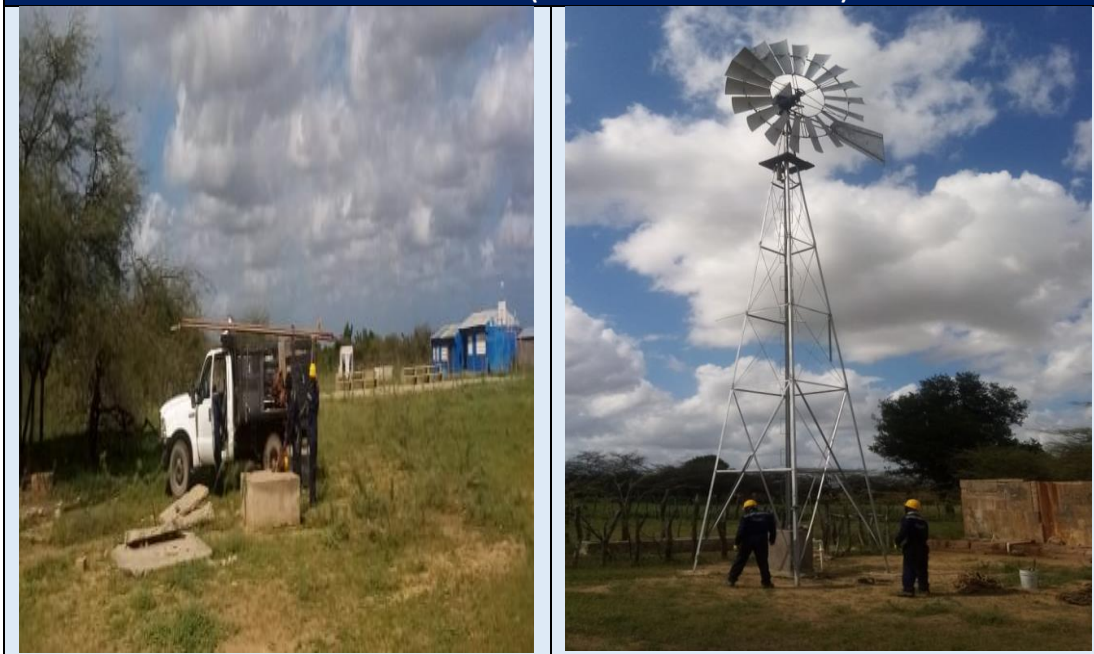
**REGISTRO FOTOGRAFICO DESMONTAJE DE MOLINOS  
COMUNIDAD JORORRO (27 DE NOVIEMBRE DE 2023)**

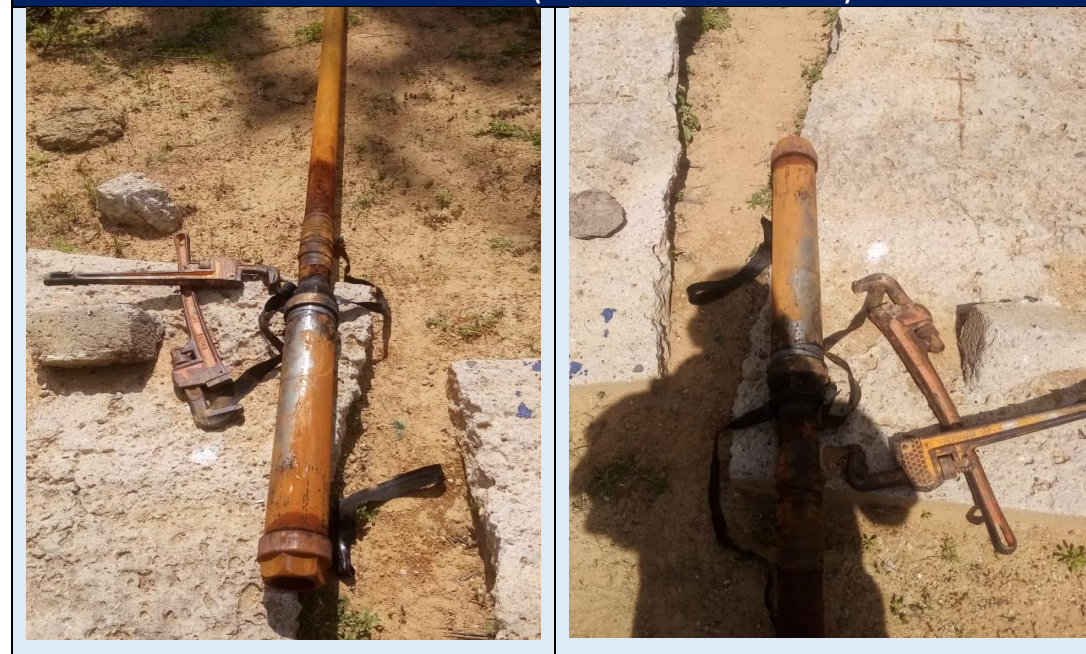
**REGISTRO FOTOGRAFICO DESMONTAJE DE MOLINOS  
ESTADOS DE PIEZAS DEL MOLINO  
COMUNIDAD JORORRO. (27 DE NOVIEMBRE DE 2023)**

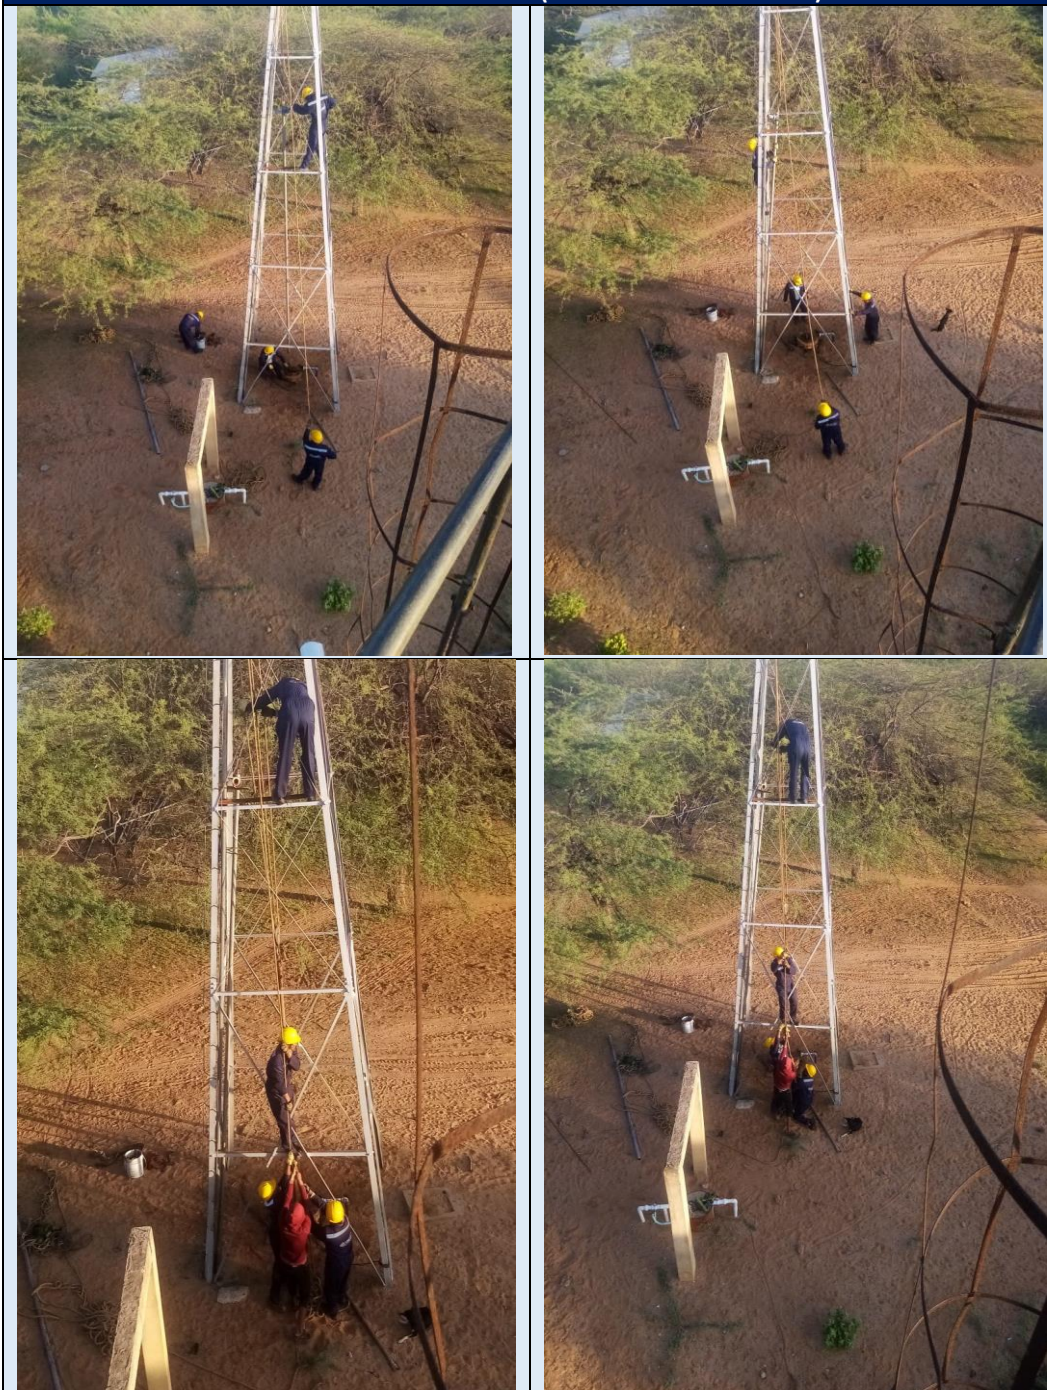
**REGISTRO FOTOGRAFICO DESMONTAJE DE MOLINOS  
COMUNIDAD WARRARAT. (27 DE NOVIEMBRE 2023)**

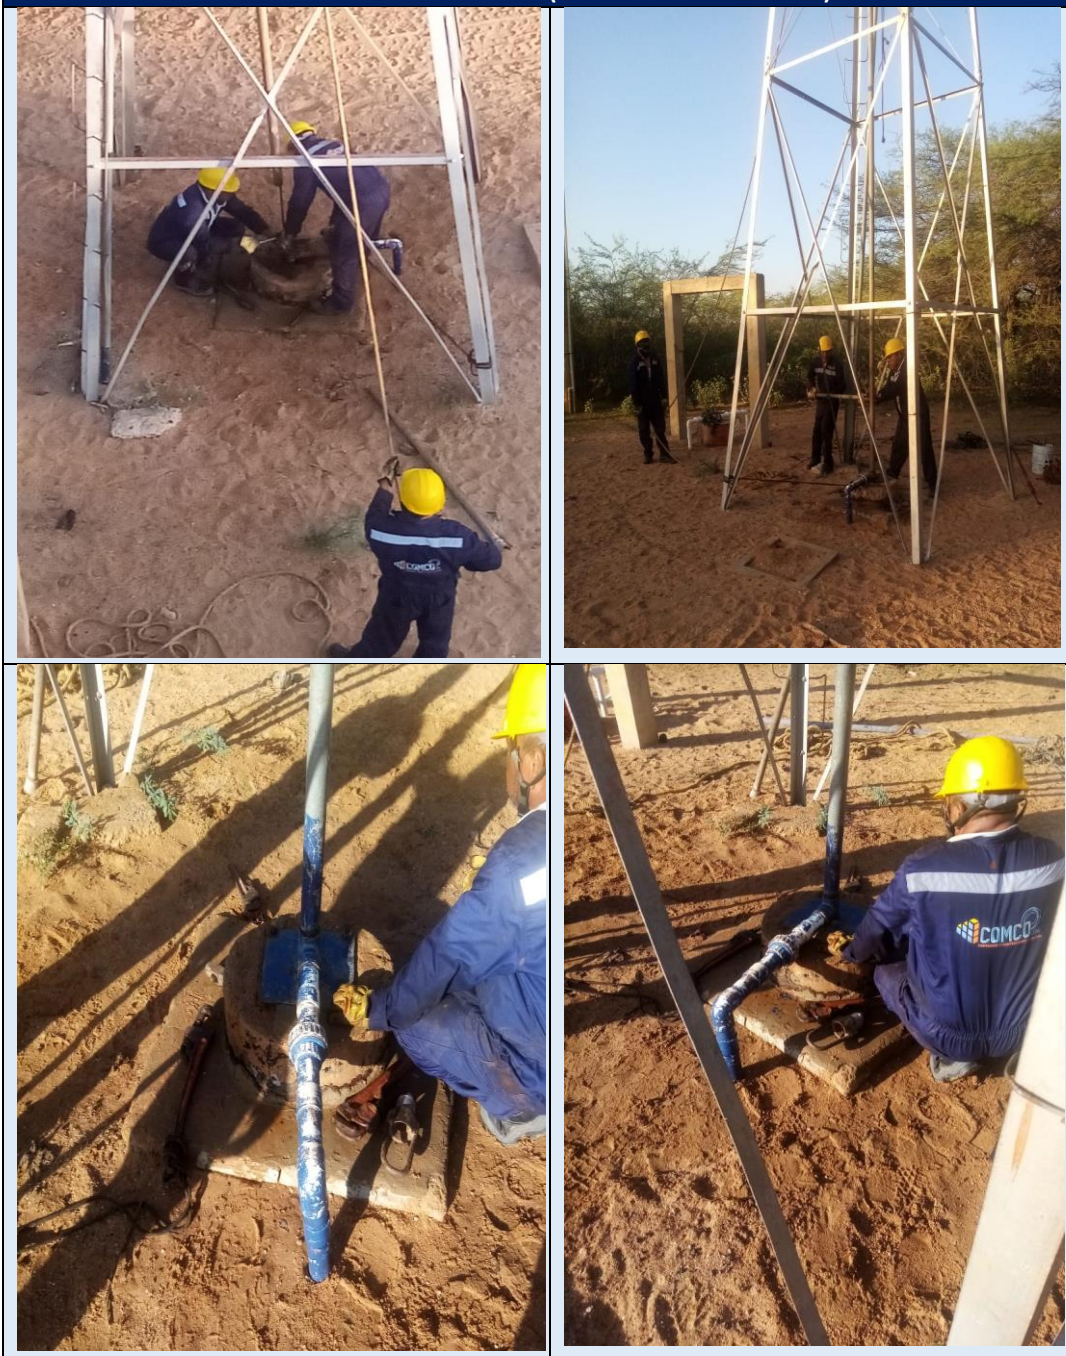
**REGISTRO FOTOGRAFICO DESMONTAJE DE MOLINOS  
COMUNIDAD WARRARAT. (27 DE NOVIEMBRE 2023)**

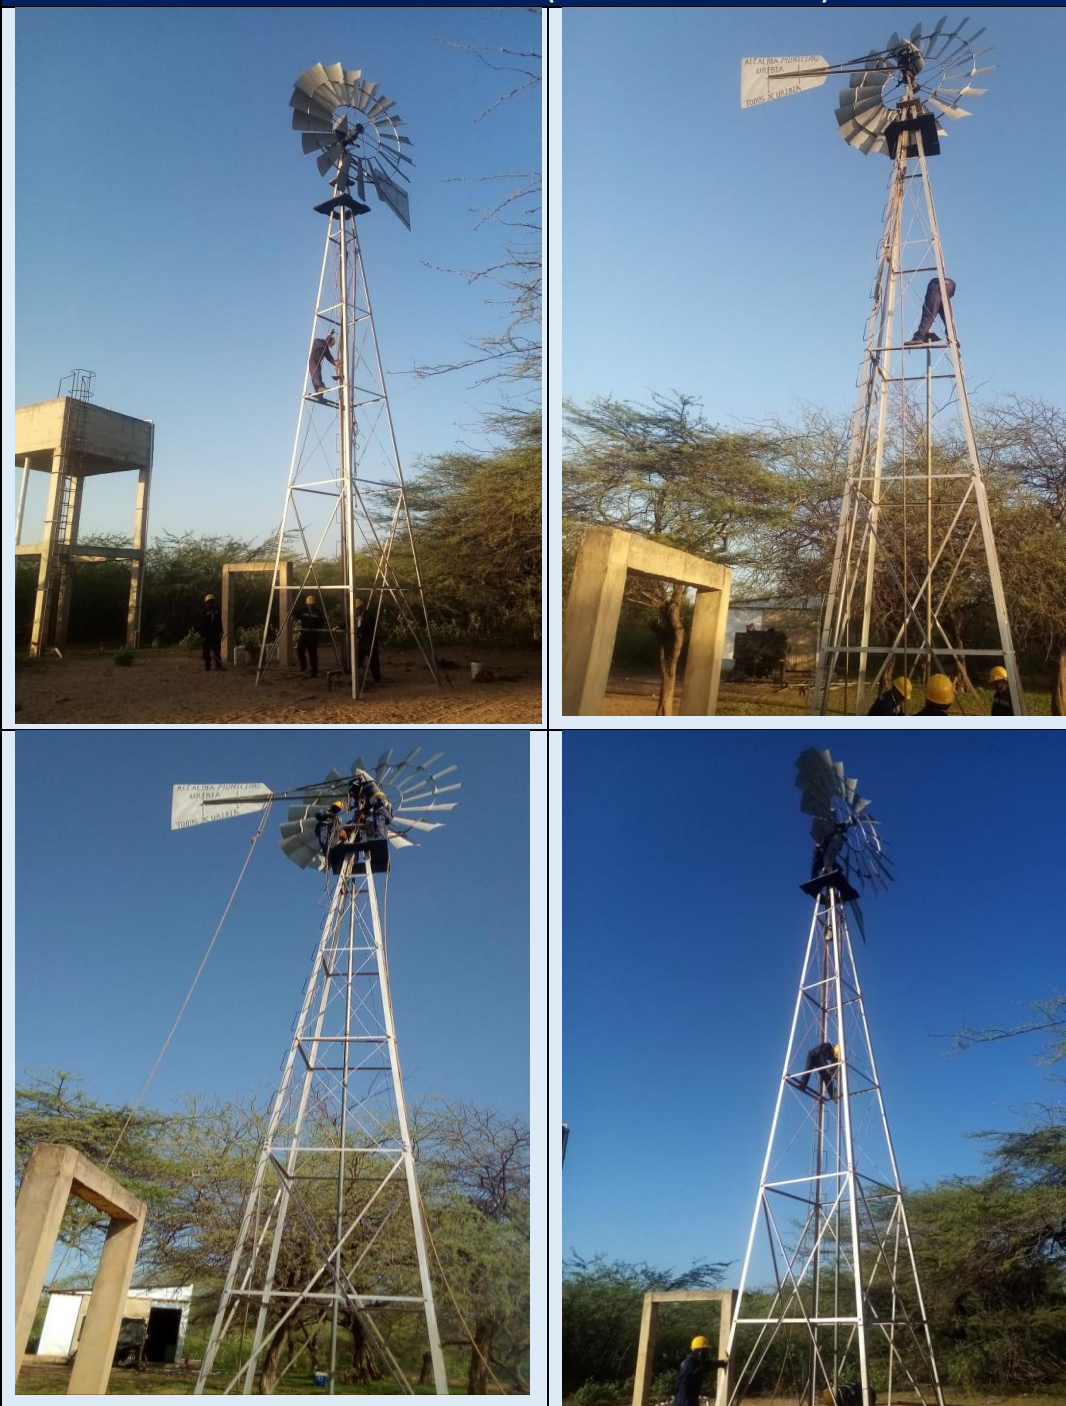
**REGISTRO FOTOGRAFICO DESMONTAJE DE MOLINOS  
COMUNIDAD WARRARAT. (27 DE NOVIEMBRE 2023)**

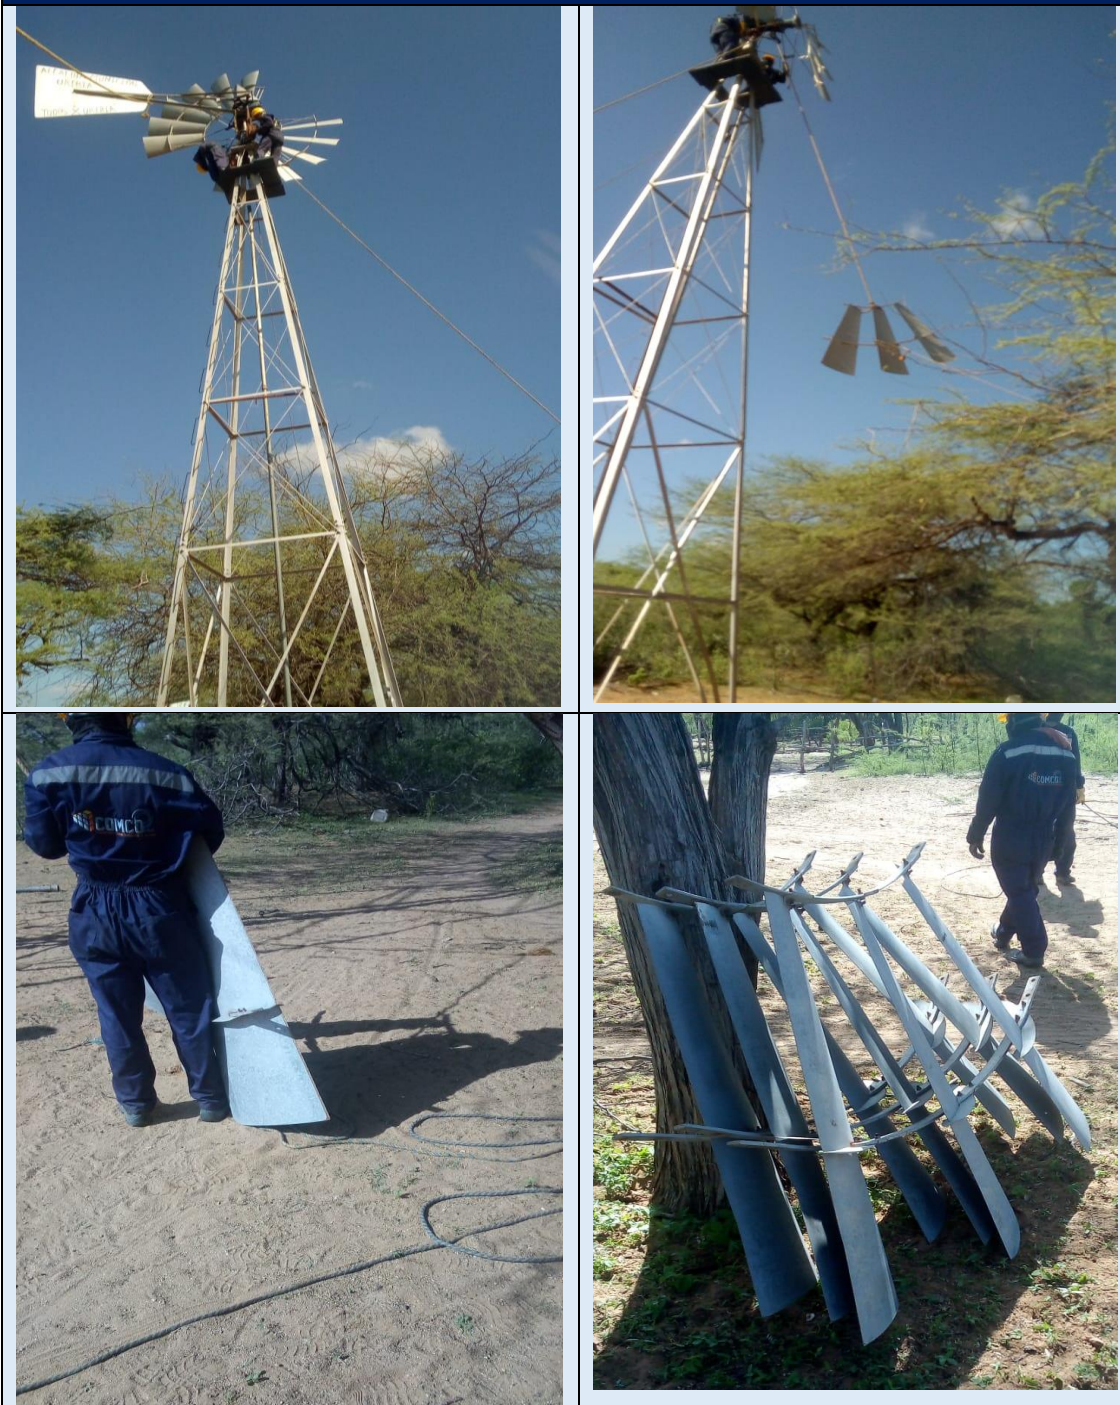
**REGISTRO FOTOGRAFICO DESMONTAJE DE MOLINOS  
COMUNIDAD WARRARAT. (27 DE NOVIEMBRE 2023)**

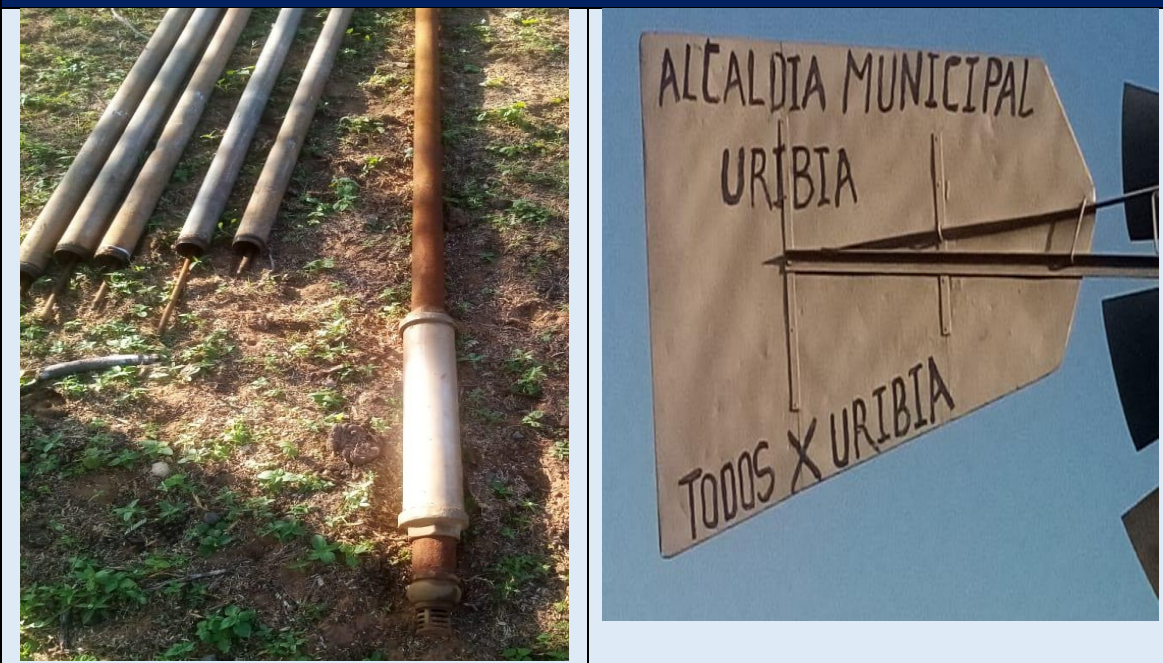
REGISTRO FOTOGRAFICO DESMONTAJE DE MOLINOS  
COMUNIDAD WARRARAT. (27 DE NOVIEMBRE 2023)

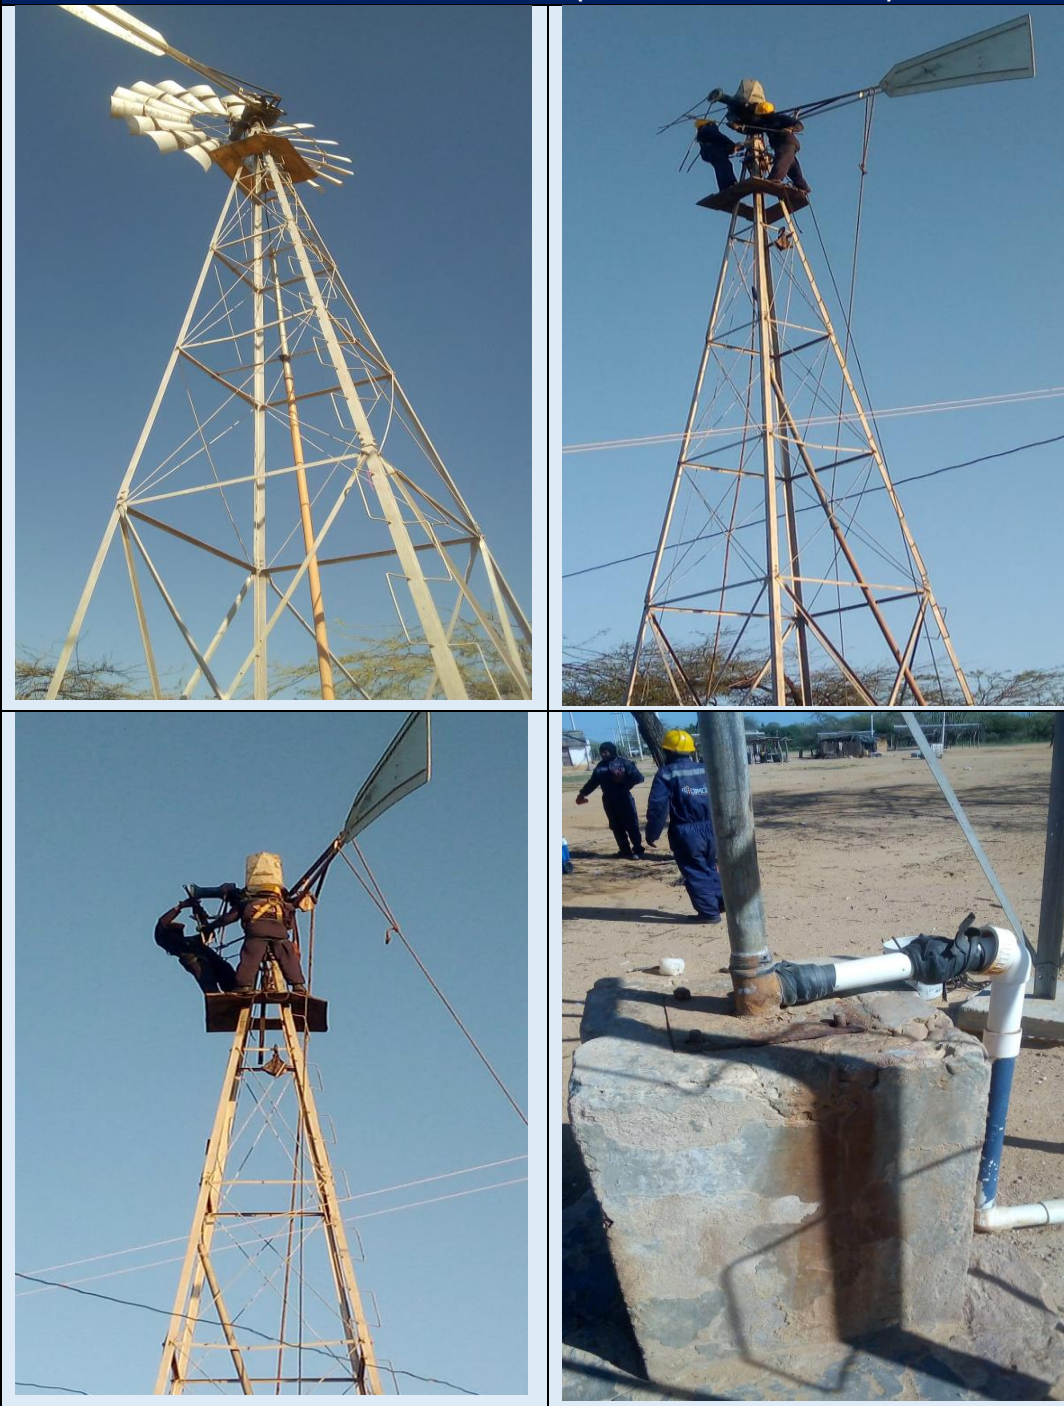
**REGISTRO FOTOGRÁFICO DESMONTES DE MOLINOS  
COMUNIDAD DE JUYASHIRRAIN #2 (28 DE NOVIEMBRE DE 2023)**

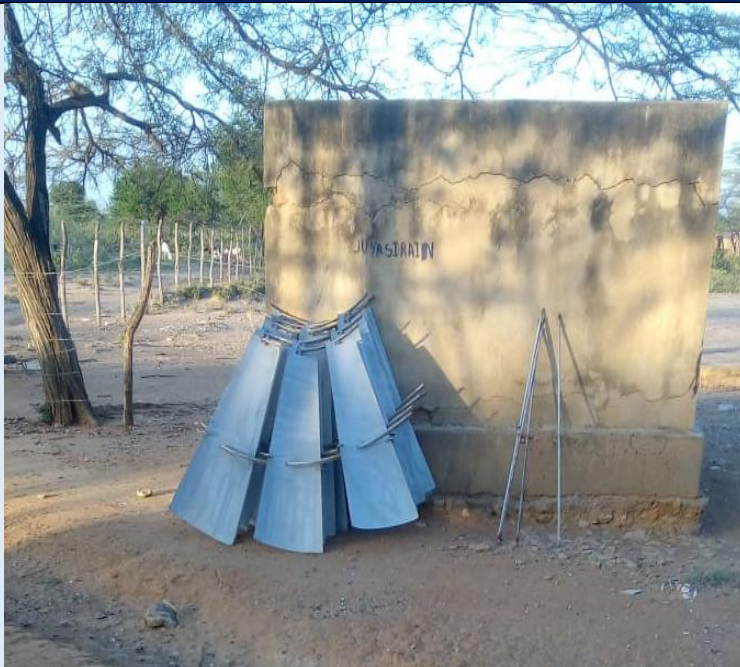
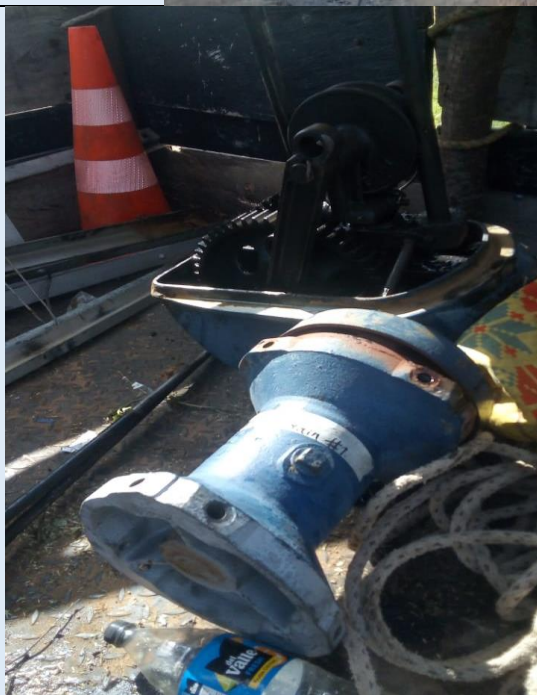
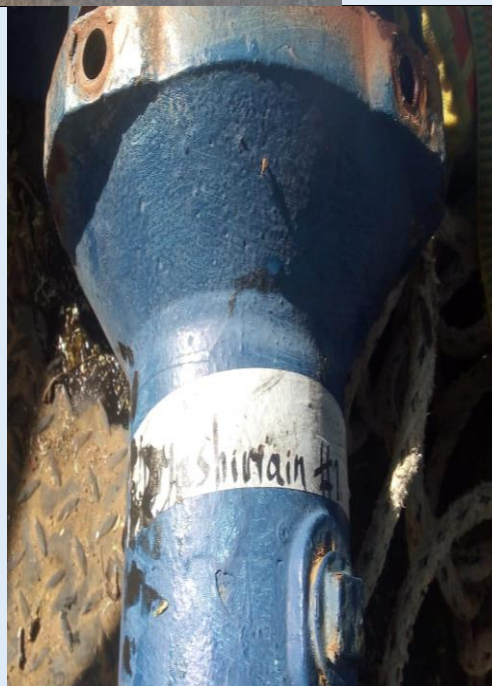
**REGISTRO FOTOGRÁFICO DESMONTES DE MOLINOS  
COMUNIDAD DE JUYASHIRRAIN #2 (28 DE NOVIEMBRE DE 2023)**

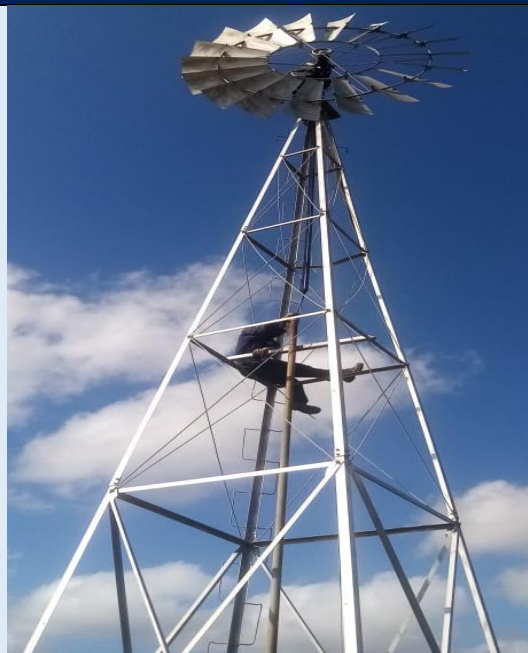
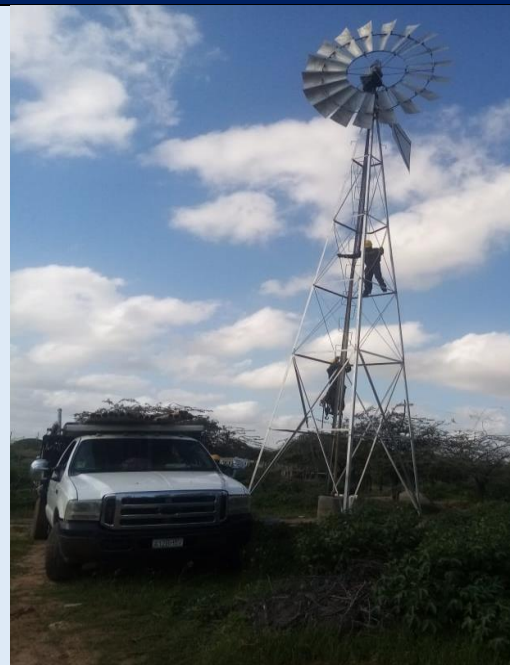
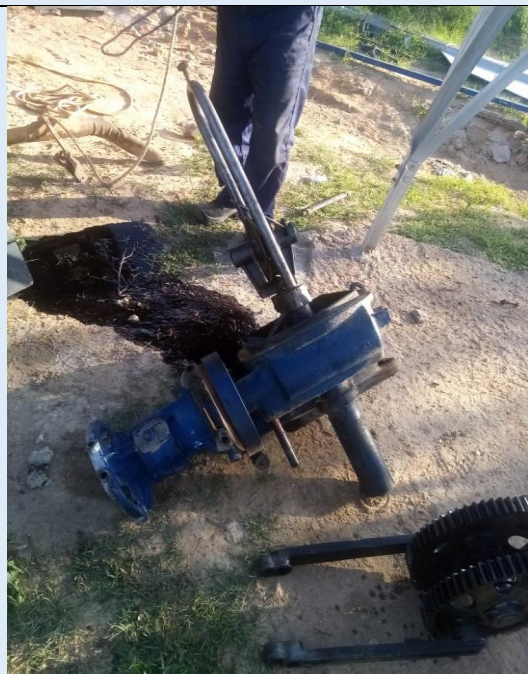
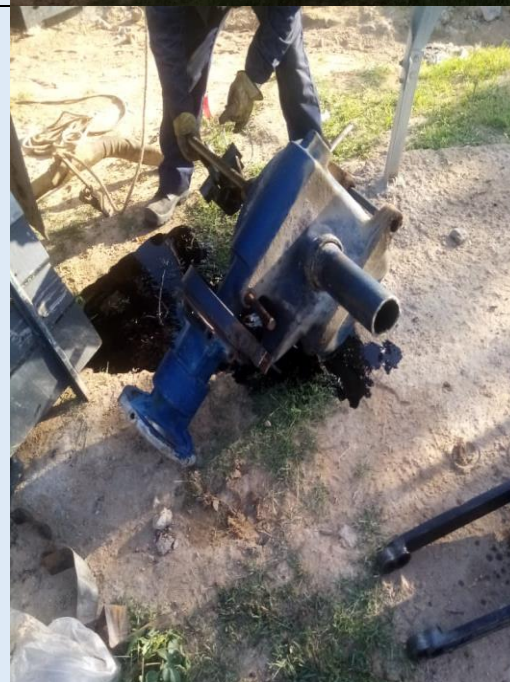
**REGISTRO FOTOGRÁFICO DESMONTES DE MOLINOS  
COMUNIDAD DE WARRUTAIN. (29 DE NOVIEMBRE DE 2023)**

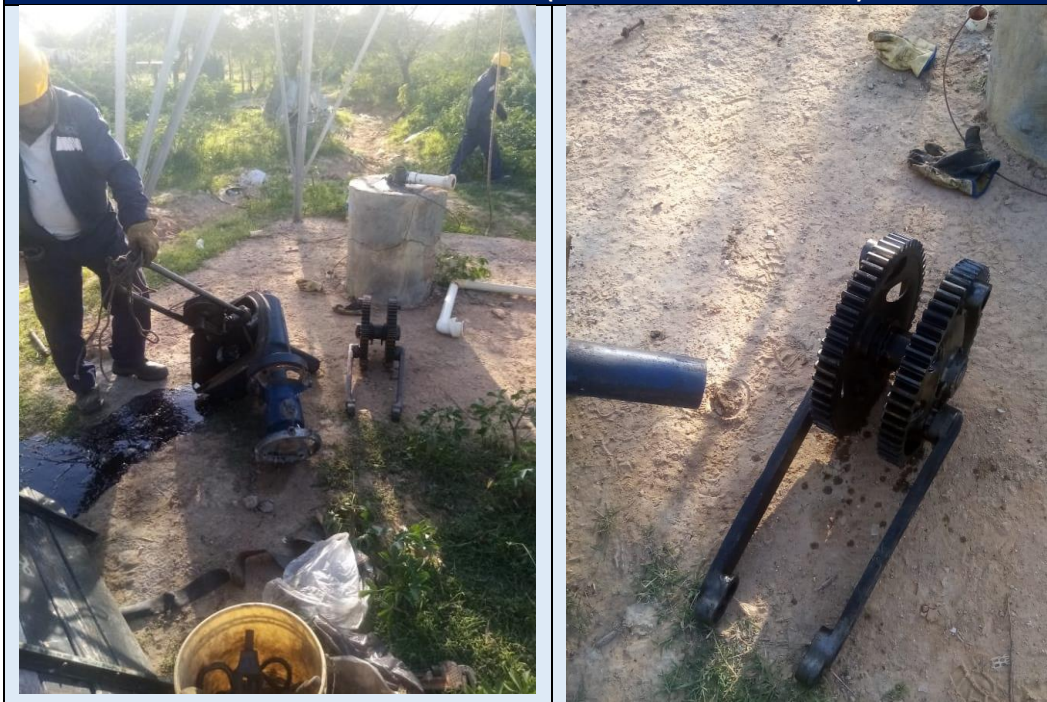
REGISTRO FOTOGRÁFICO DESMONTES DE MOLINOS  
COMUNIDAD DE WARRUTAIN. (29 DE NOVIEMBRE DE 2023)

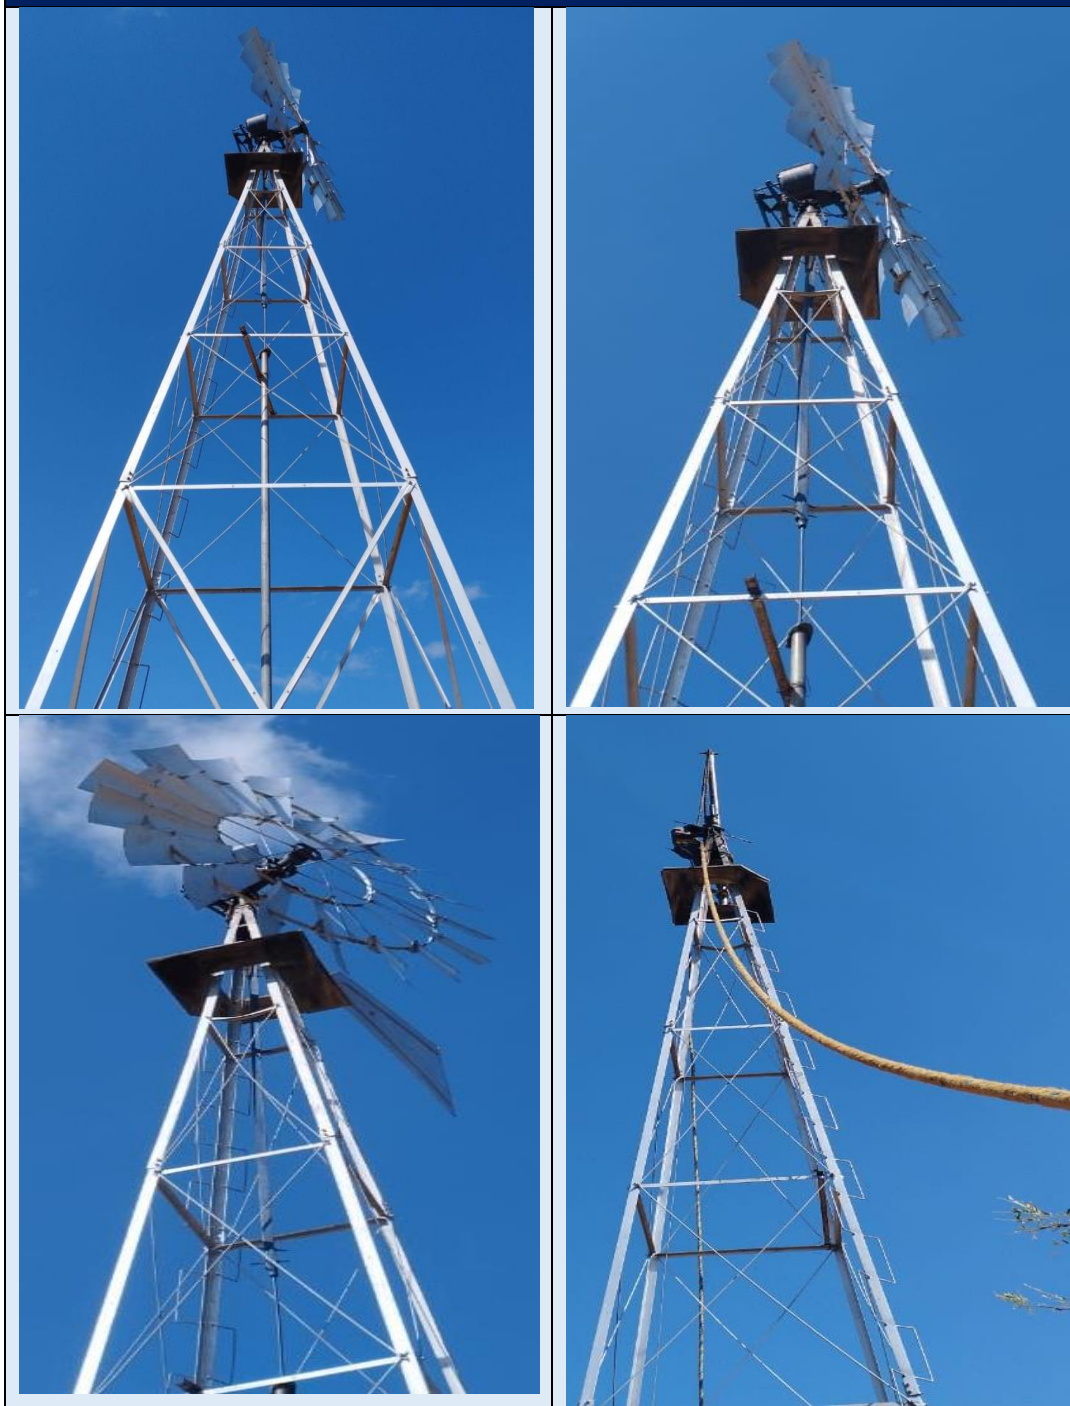
**REGISTRO FOTOGRÁFICO DESMONTES DE MOLINOS  
COMUNIDAD DE JURUWATSHI. (30 DE NOVIEMBRE DE 2023)**

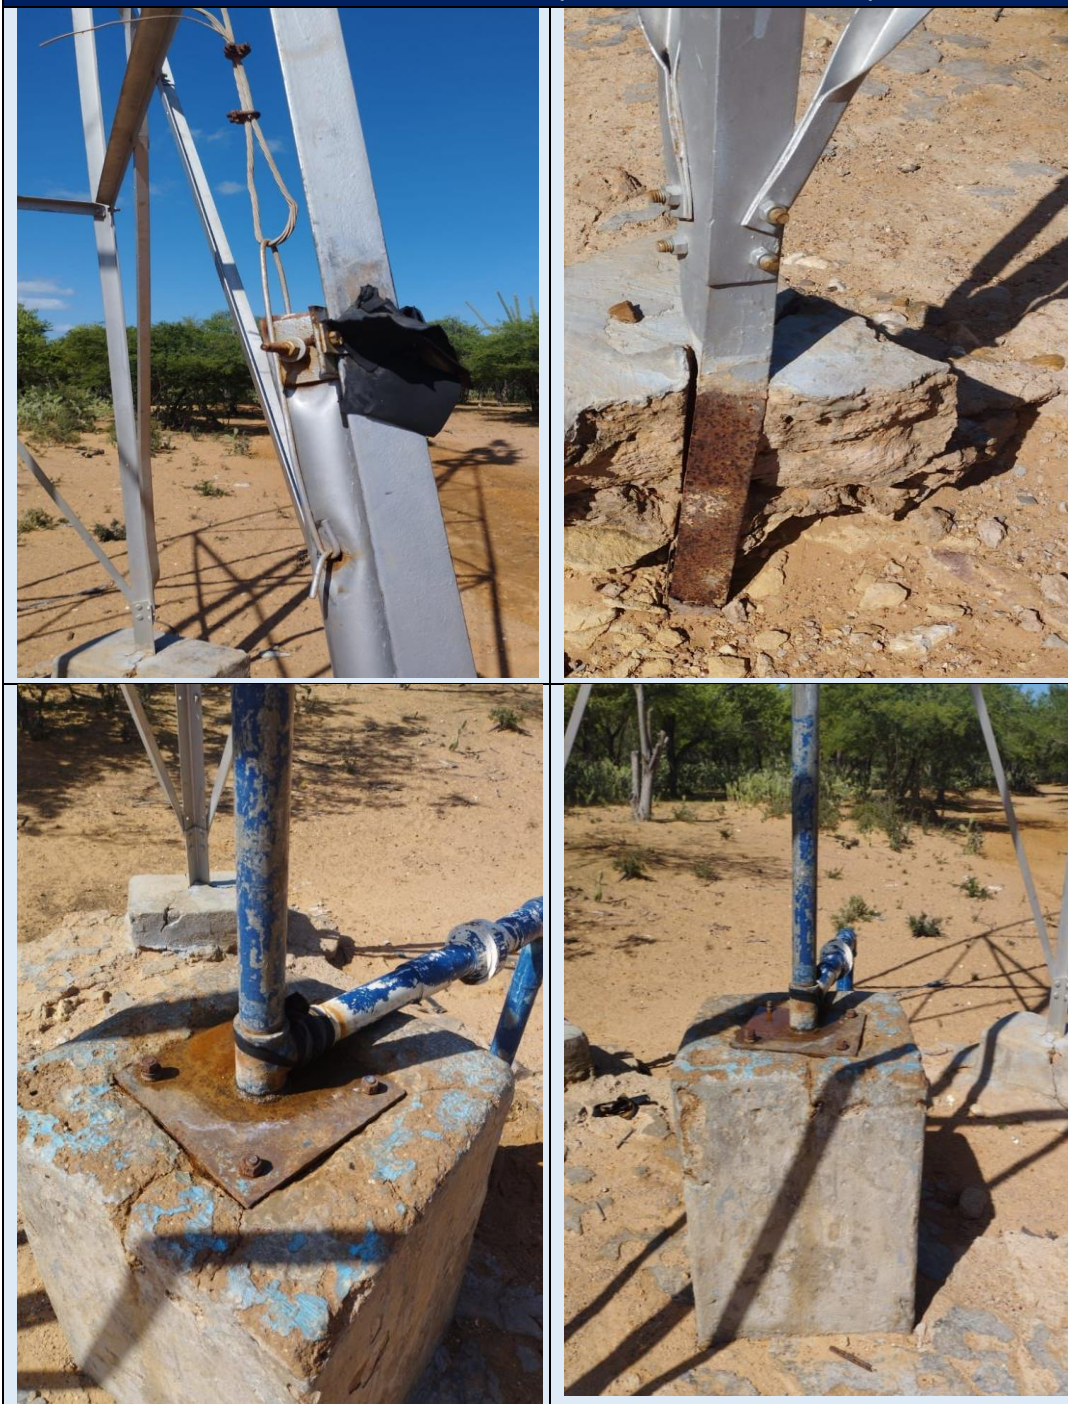
**REGISTRO FOTOGRÁFICO DESMONTES DE MOLINOS  
COMUNIDAD DE JURUWATSHI. (30 DE NOVIEMBRE DE 2023)**

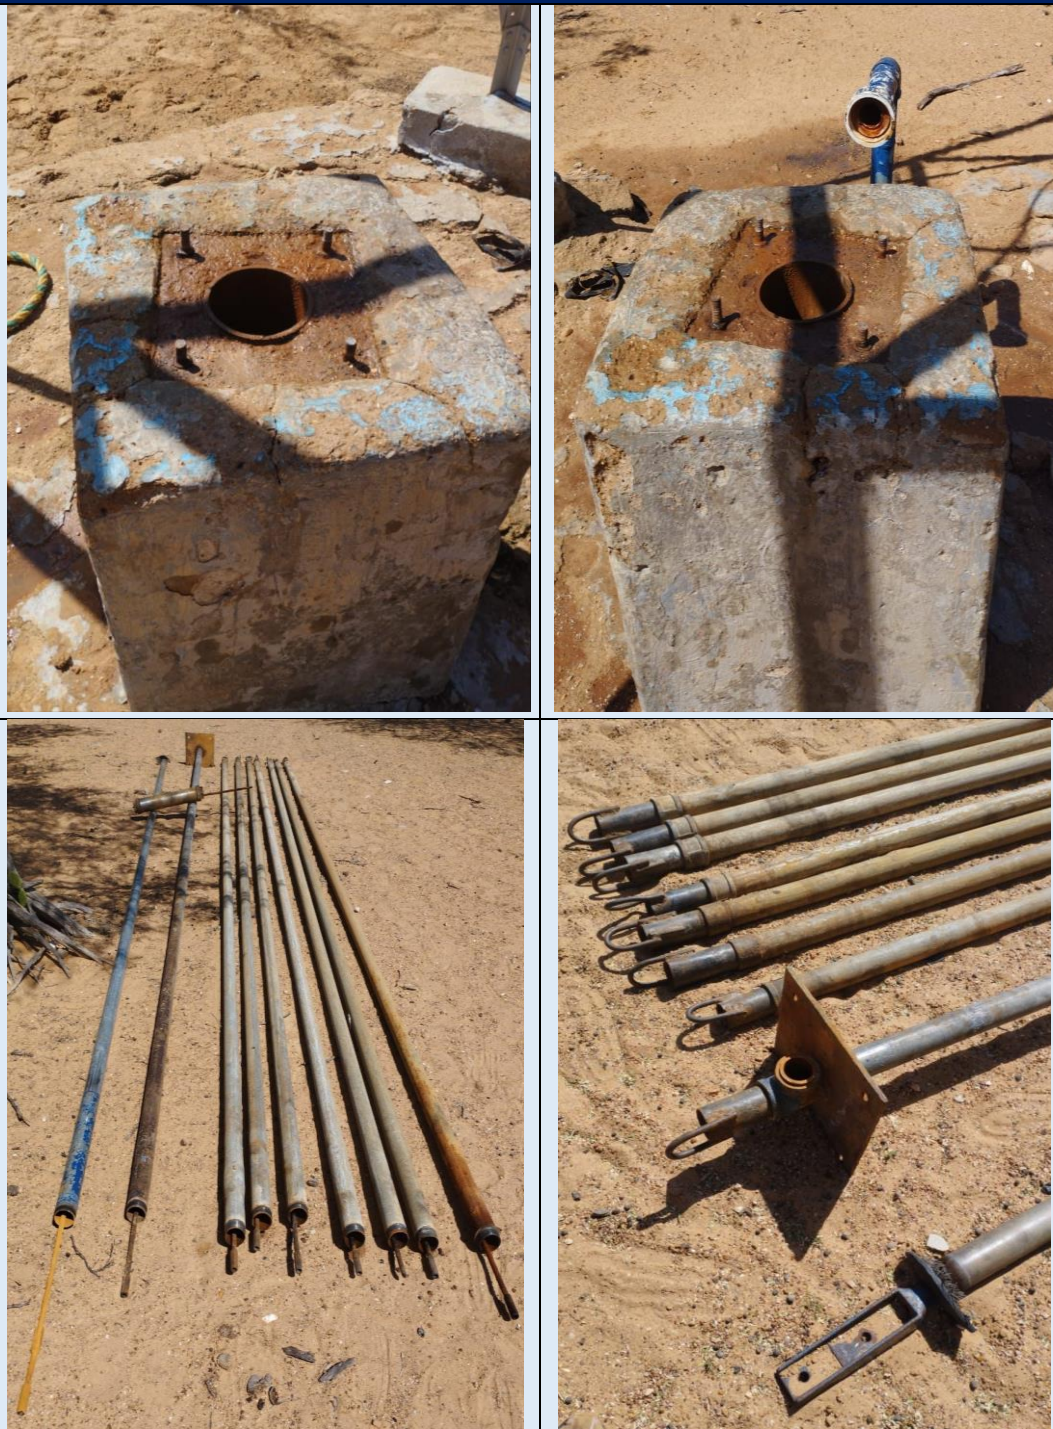
**REGISTRO FOTOGRÁFICO DESMONTES DE MOLINOS  
COMUNIDAD DE JURUWATSHI. (30 DE NOVIEMBRE DE 2023)**
