## **INFORME FINAL DE OBRA**

“IMPLEMENTACION DE ACCIONES DE ADAPTACION AL CAMBIO CLIMATICO ANTE EL DESABASTECIMIENTO HIDRICO MEDIANTE DE LA REHABILITACION DE AEROBOMBAS EN COMUNIDADES INDIGENAS DEL MUNICIPIO DE URIBIA, LA GUAJIRA, EN EL MARCO DEL CONVENIO 020 DE 2023 FIRMADO CON EL FONDO ROTATORIO DEL MINISTERIO DE RELACIONES EXTERIORES.

**COMPRESORES Y CONSTRUCCIONES DE COLOMBIA LTDA**  
**CONTRATISTA**

**FECHA DEL INFORME**  
**DICIEMBRE DEL 2023.**

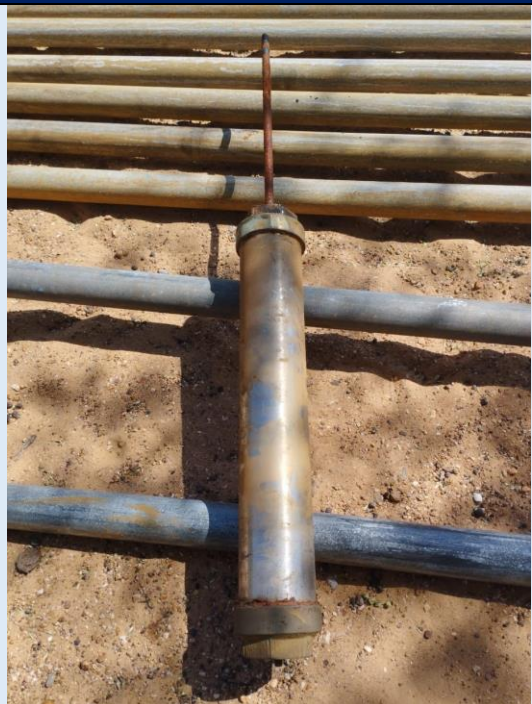
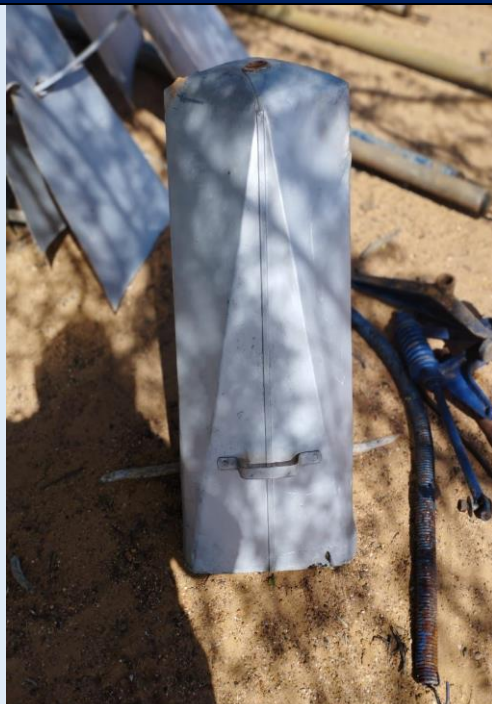
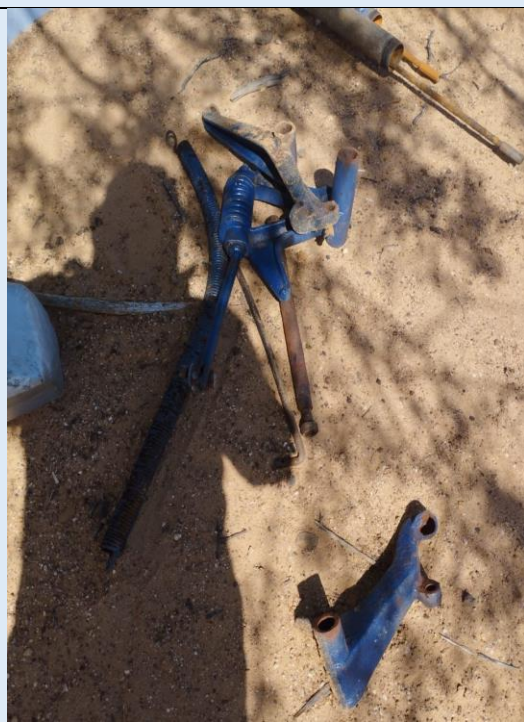
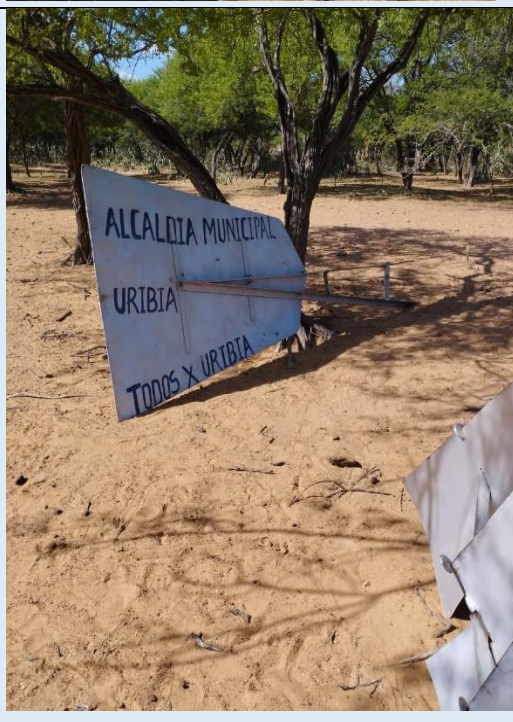
**REGISTRO FOTOGRÁFICO DESMONTES DE MOLINOS  
COMUNIDAD DE JURUWATSHI. (30 DE NOVIEMBRE DE 2023)**

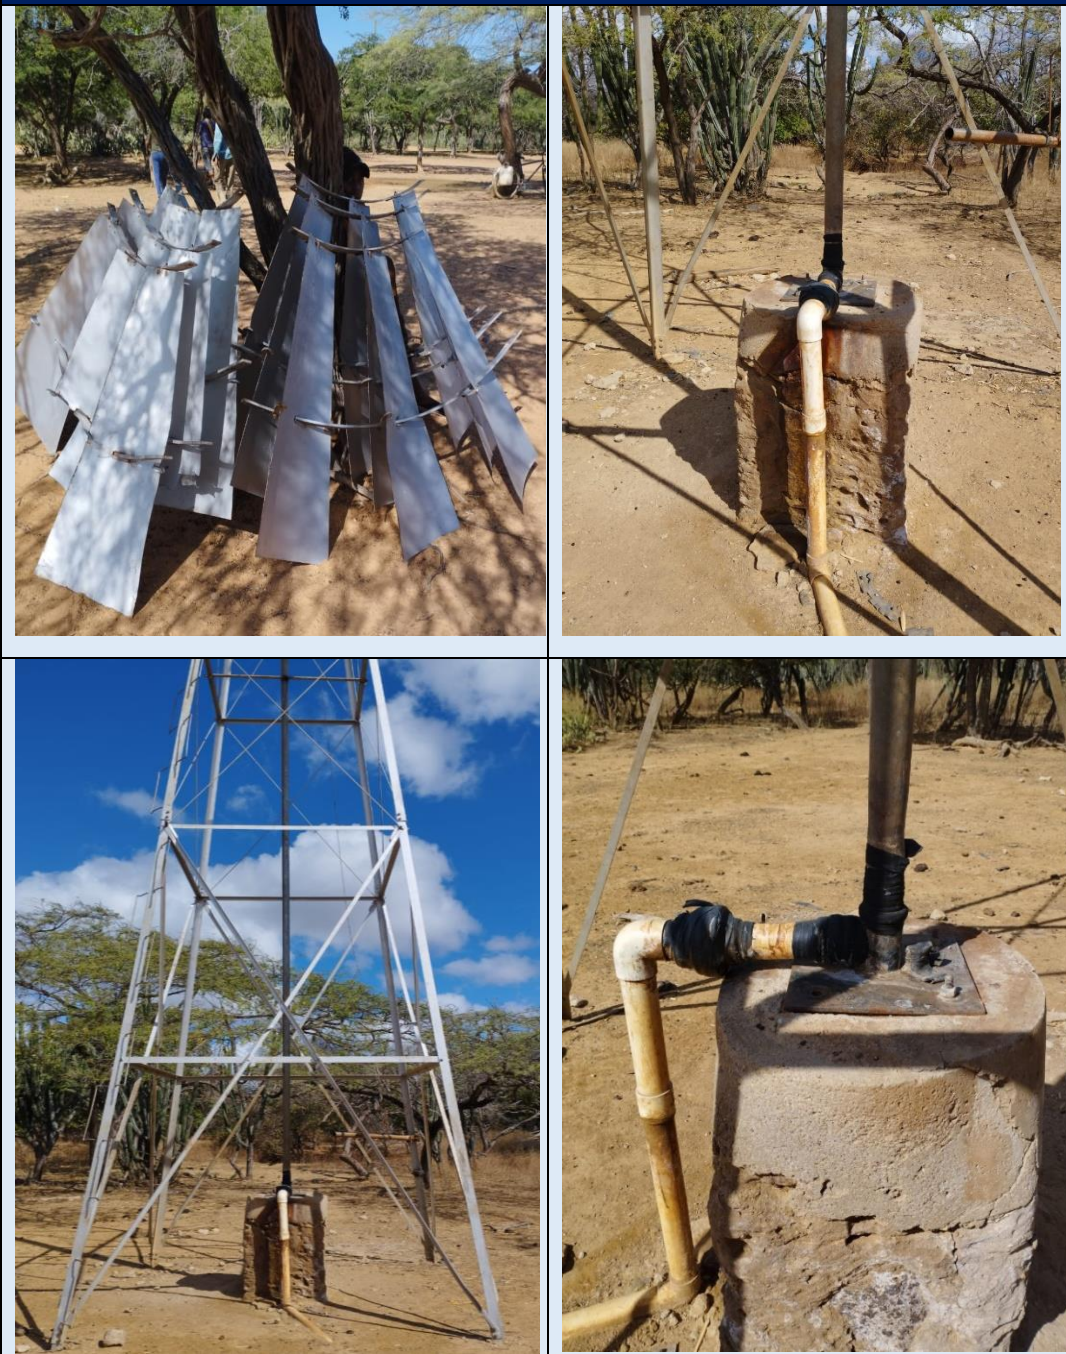
**REGISTRO FOTOGRÁFICO DESMONTES DE MOLINOS  
COMUNIDAD DE JURUWATSHI. (30 DE NOVIEMBRE DE 2023)**

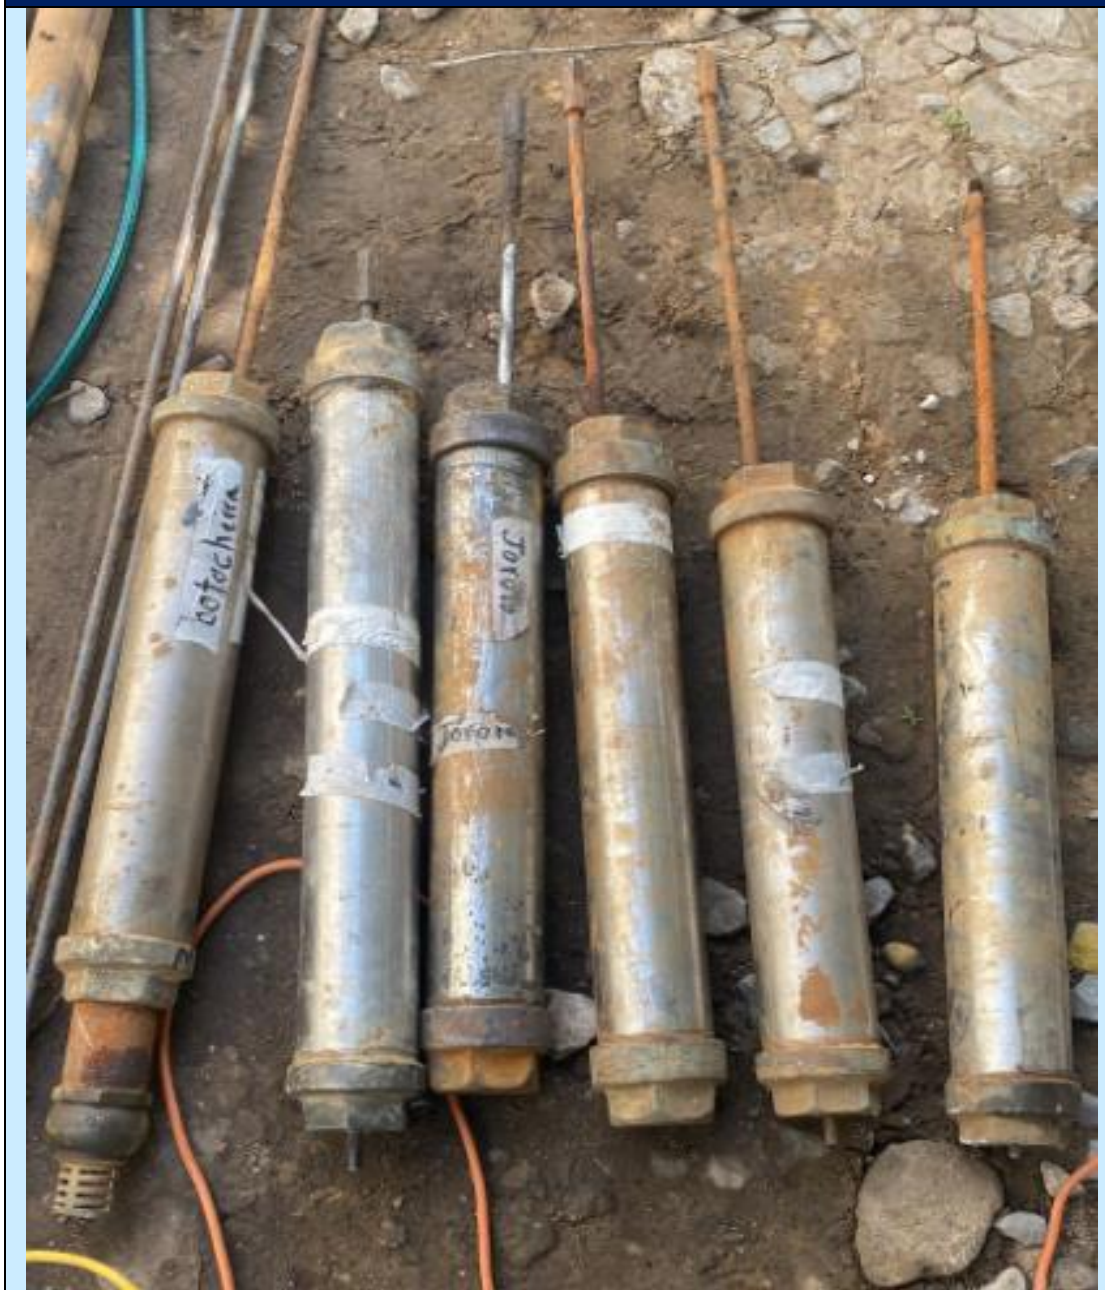
REGISTRO FOTOGRÁFICO DESMONTES DE MOLINOS  
LLEGADA DE CILINDROS VIEJOS

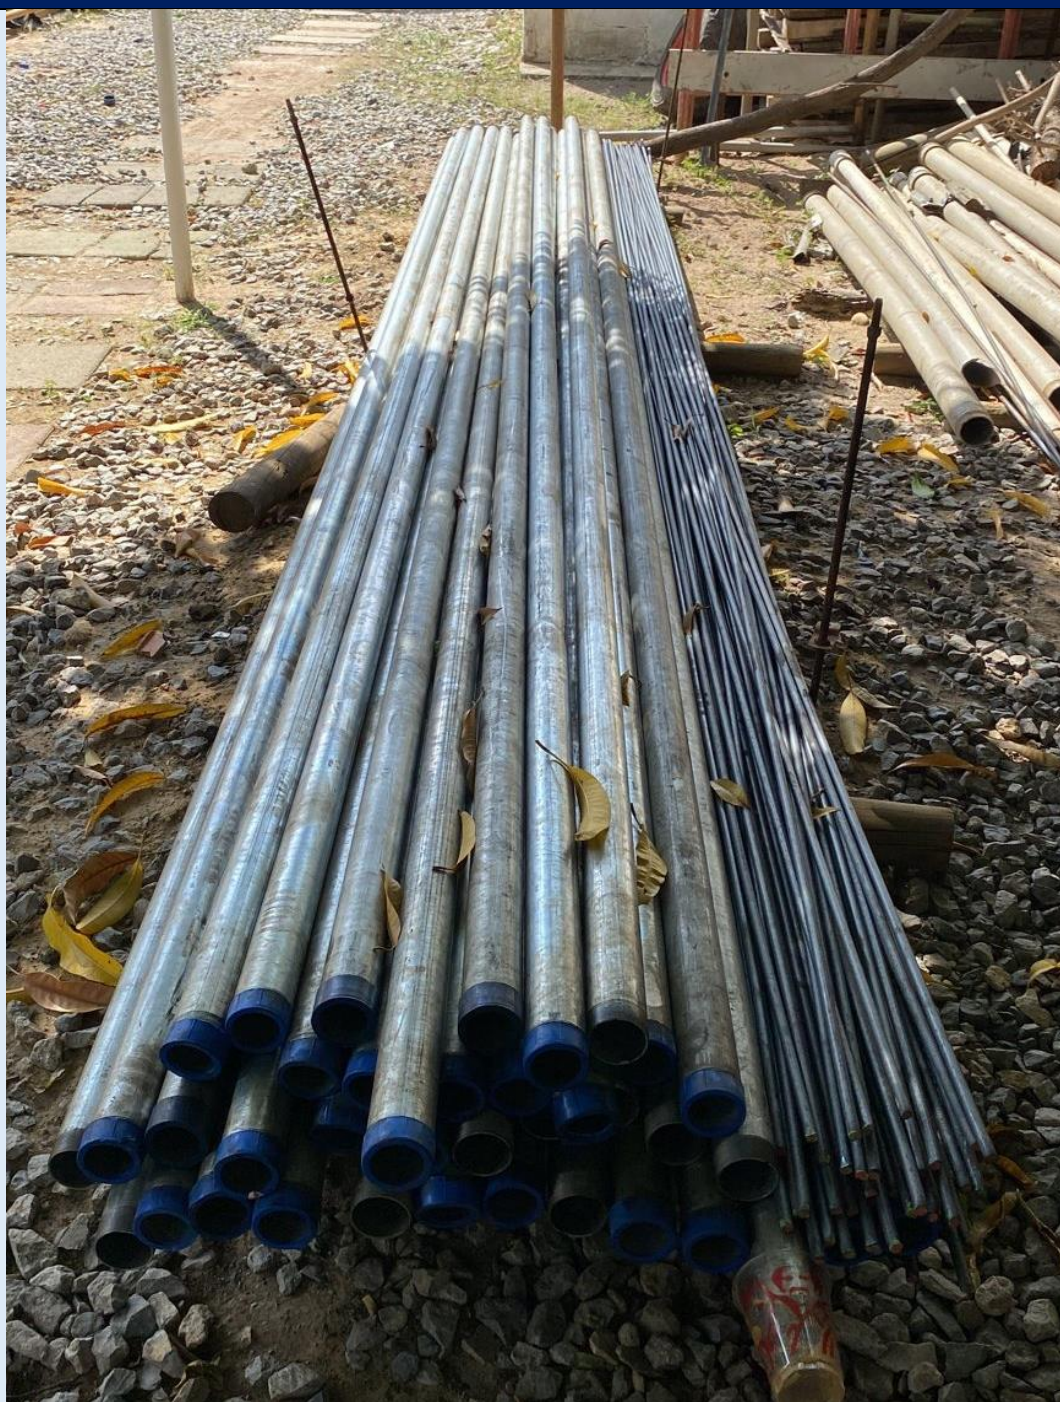
## REGISTRO FOTOGRAFICO TUBERIA Y VARRILLAS NUEVAS

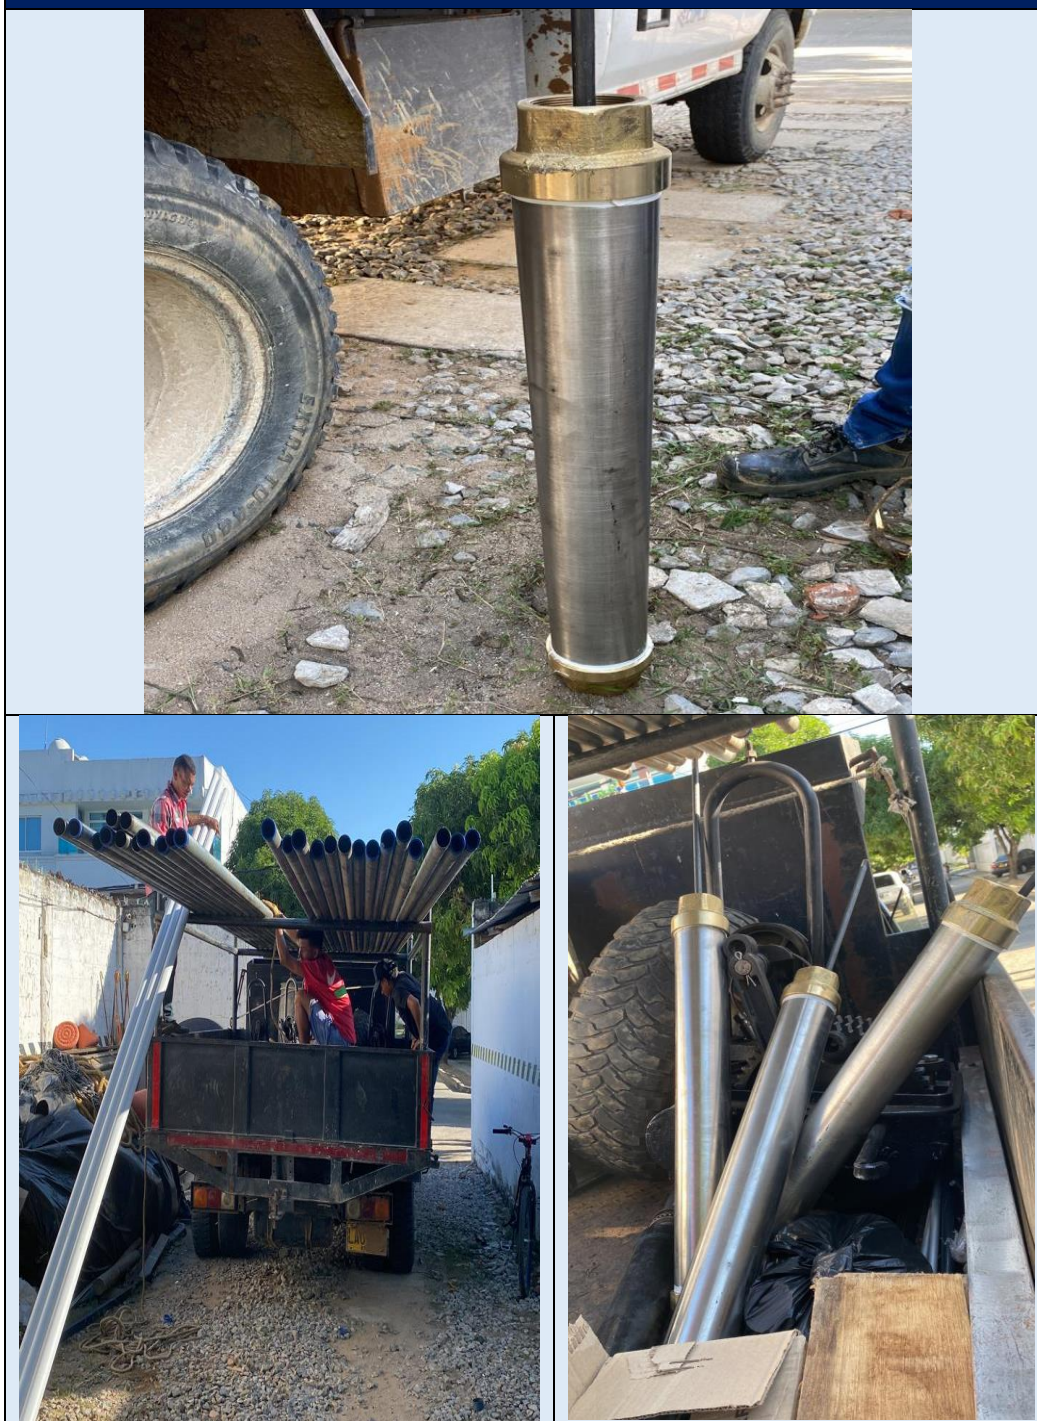
REGISTRO FOTOGRAFICO CILINDROS NUEVOS

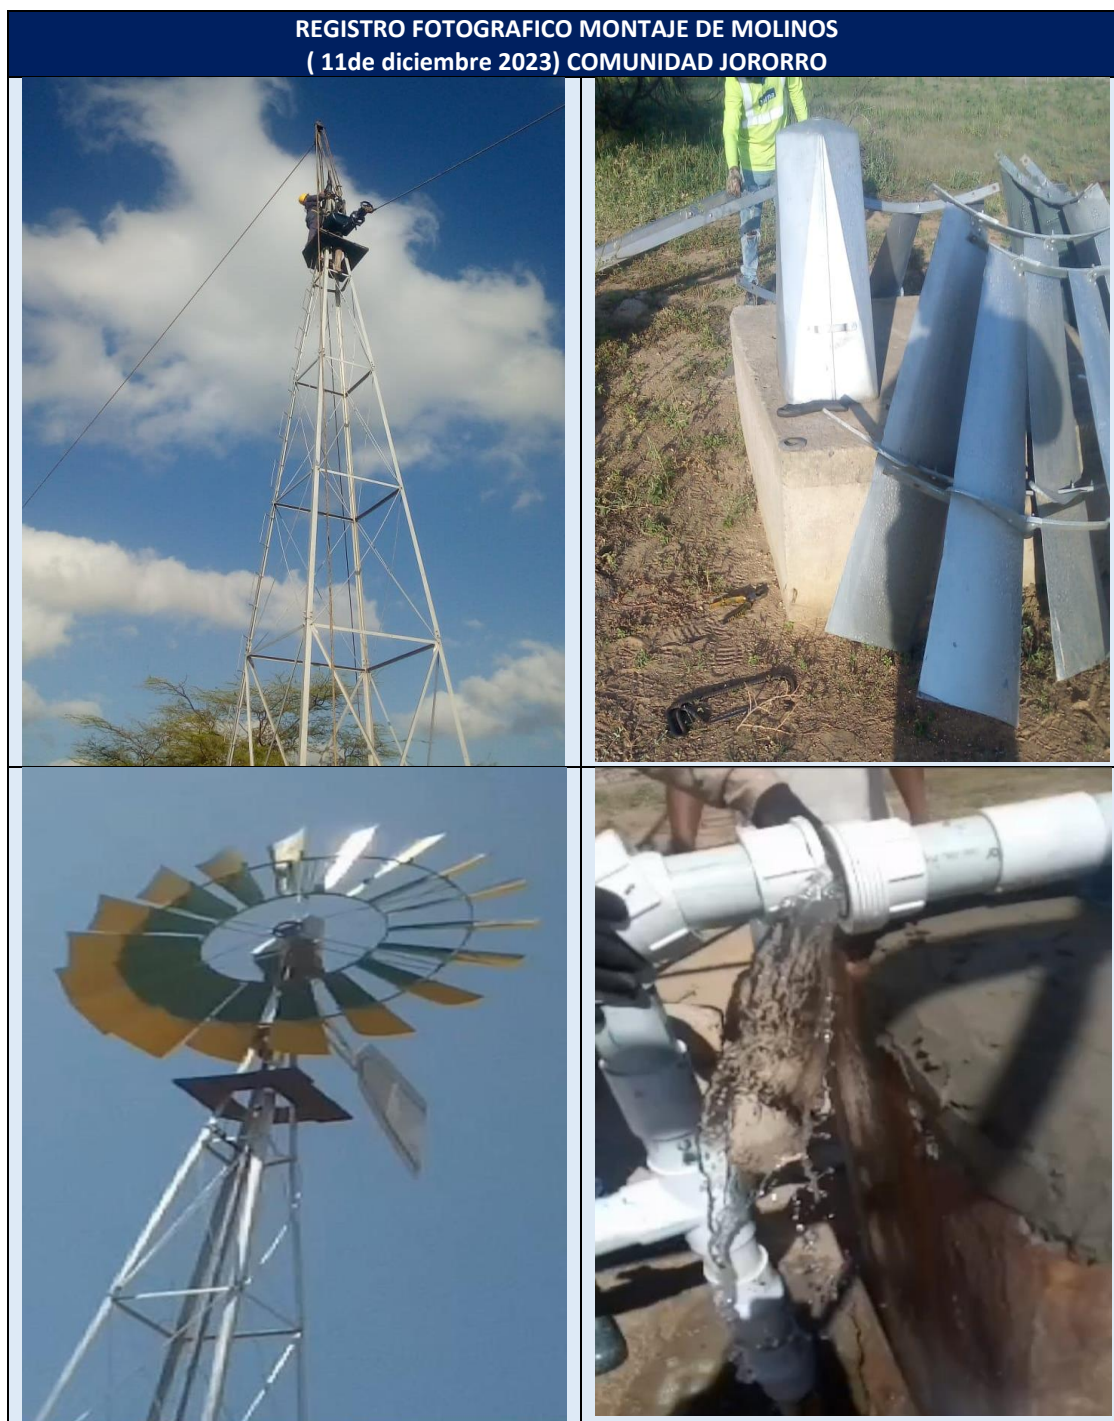
**REGISTRO FOTOGRAFICO MONTAJE DE MOLINOS  
( 11de diciembre 2023) COMUNIDAD JORORRO**

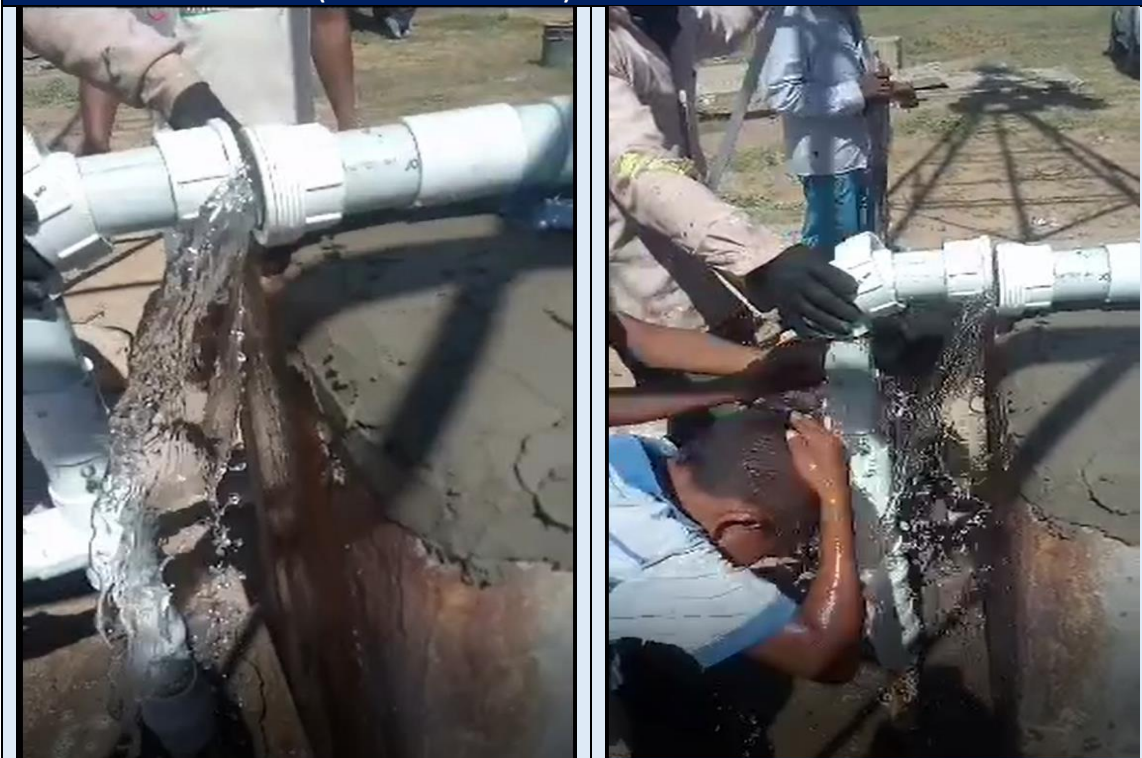
**REGISTRO FOTOGRAFICO MONTAJE DE MOLINOS  
(12 de diciembre 2023) WARRUTAIN.**

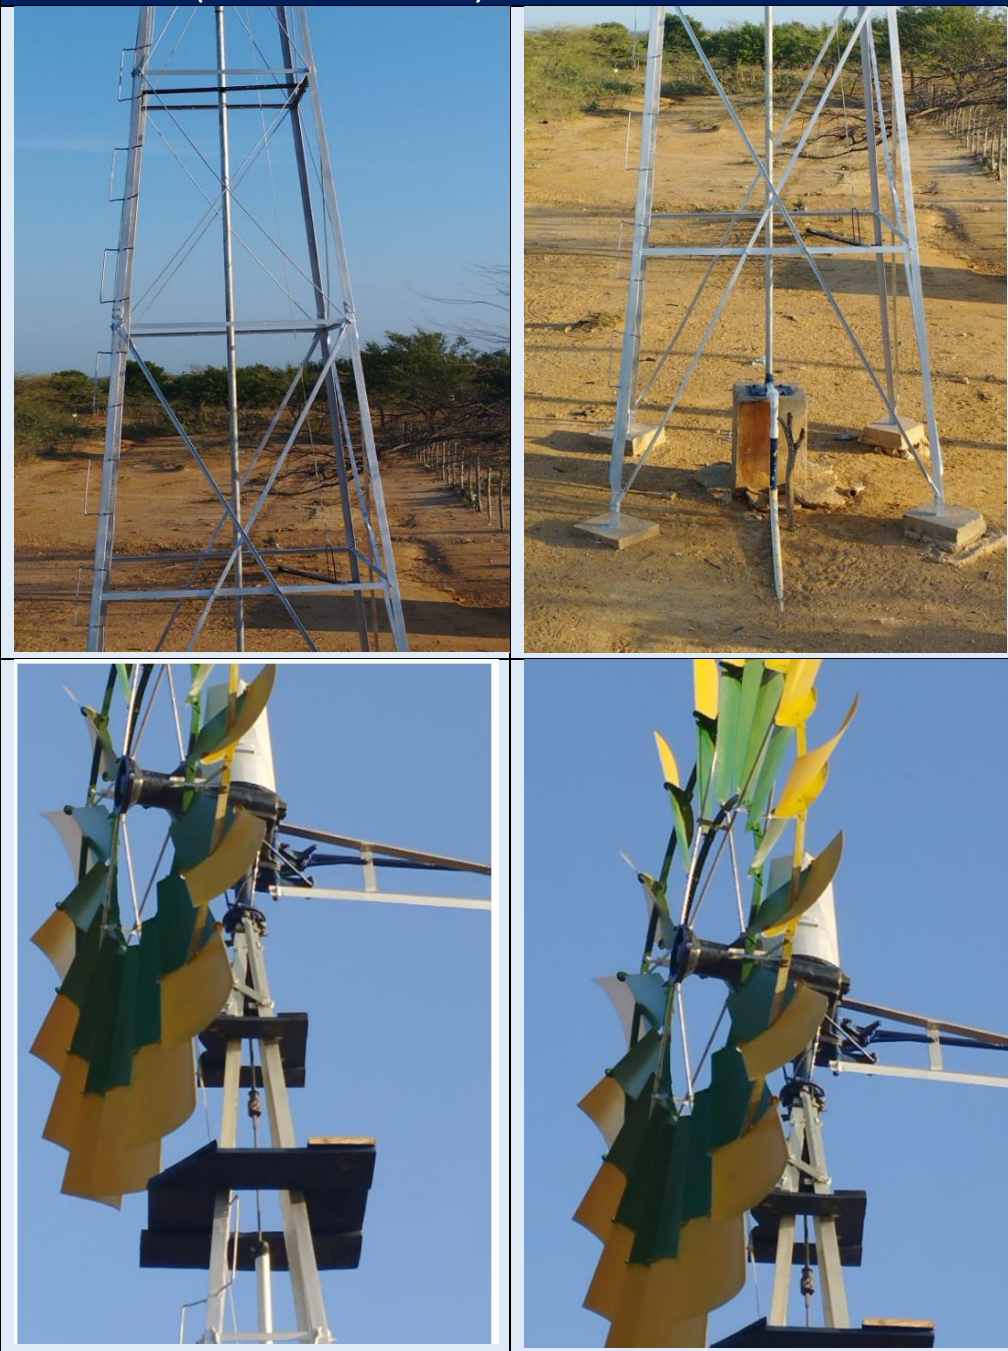
**REGISTRO FOTOGRAFICO MONTAJE DE MOLINOS**  
**(12 de diciembre de 2023) COMUNIDAD JUYARASAIN #2.**

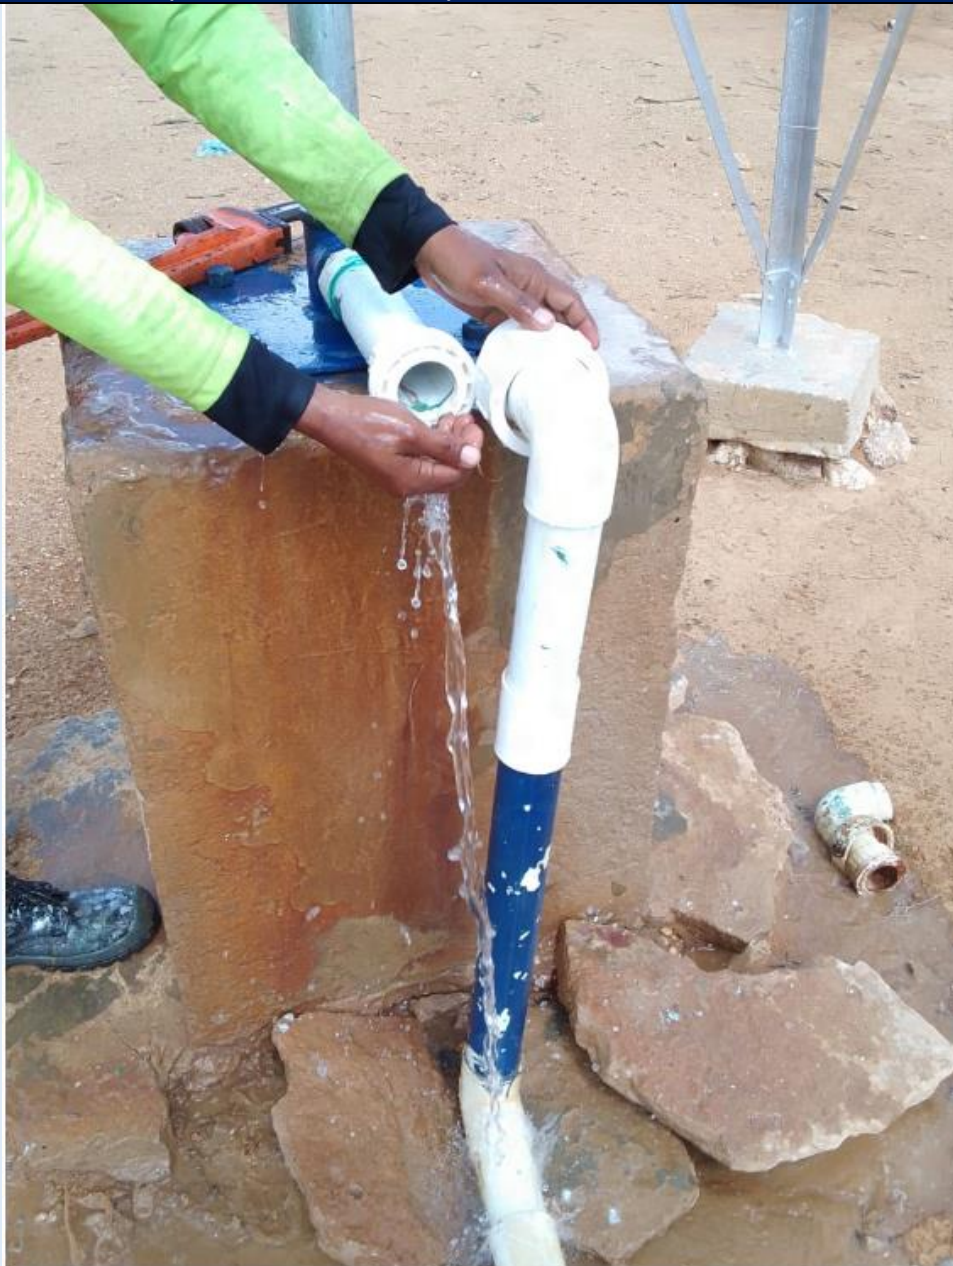
REGISTRO FOTOGRAFICO MONTAJE DE MOLINOS  
(12 de diciembre de 2023) COMUNIDAD JUYARASAIN #2.

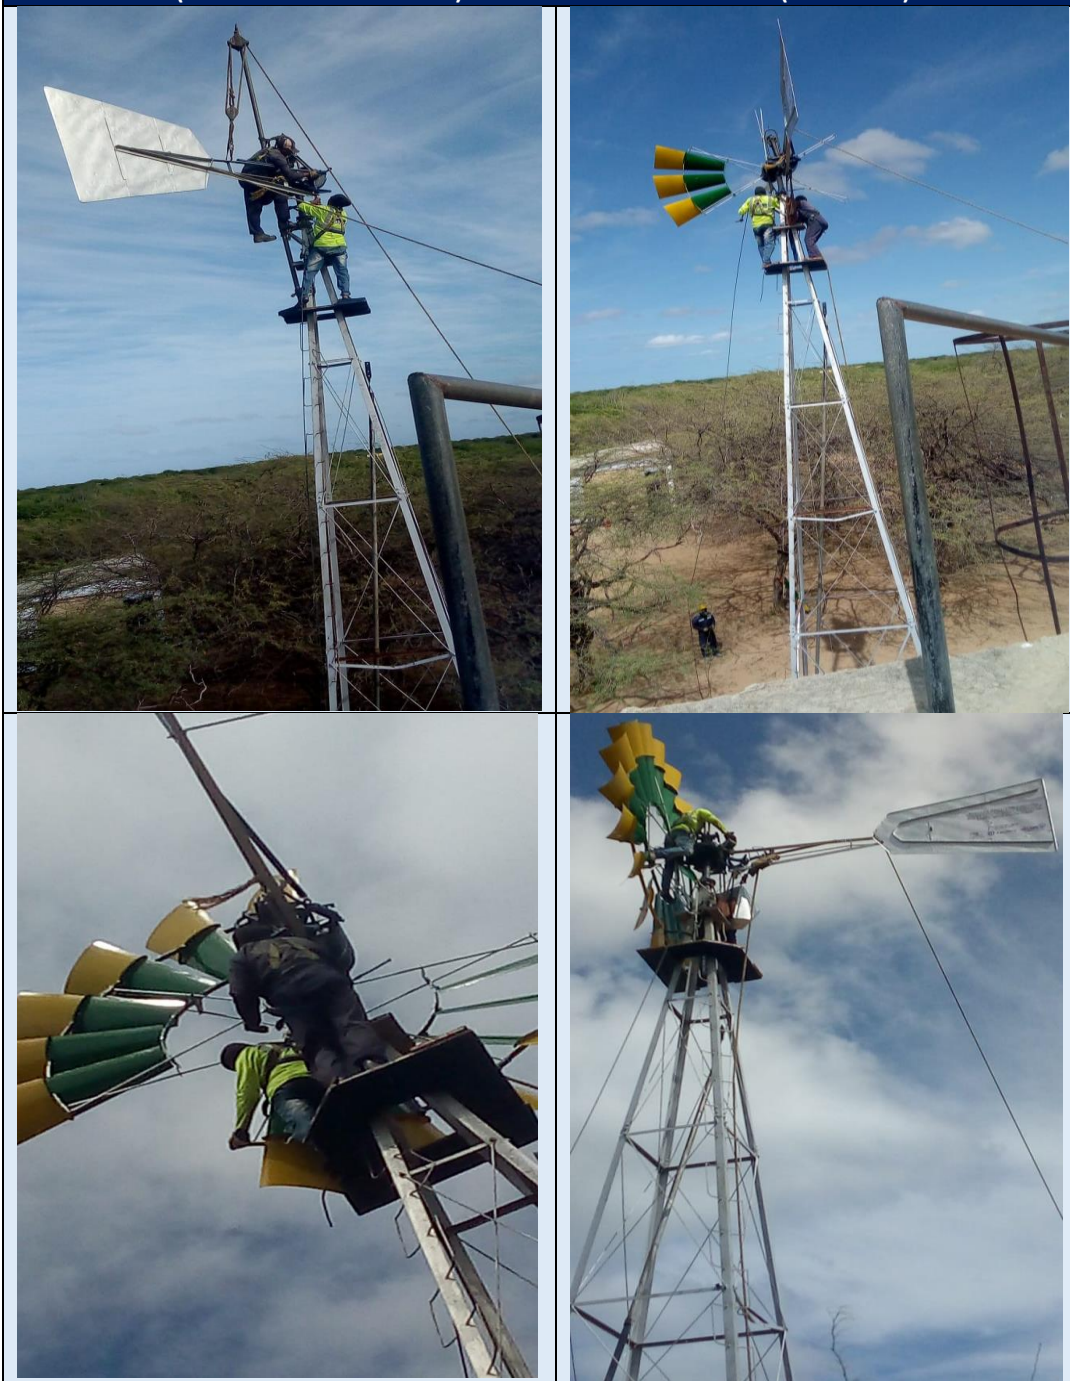
**REGISTRO FOTOGRAFICO MONTAJE DE MOLINOS**  
**(13 de diciembre de 2023) COMUNIDAD WARRARAT. . (botochera)**

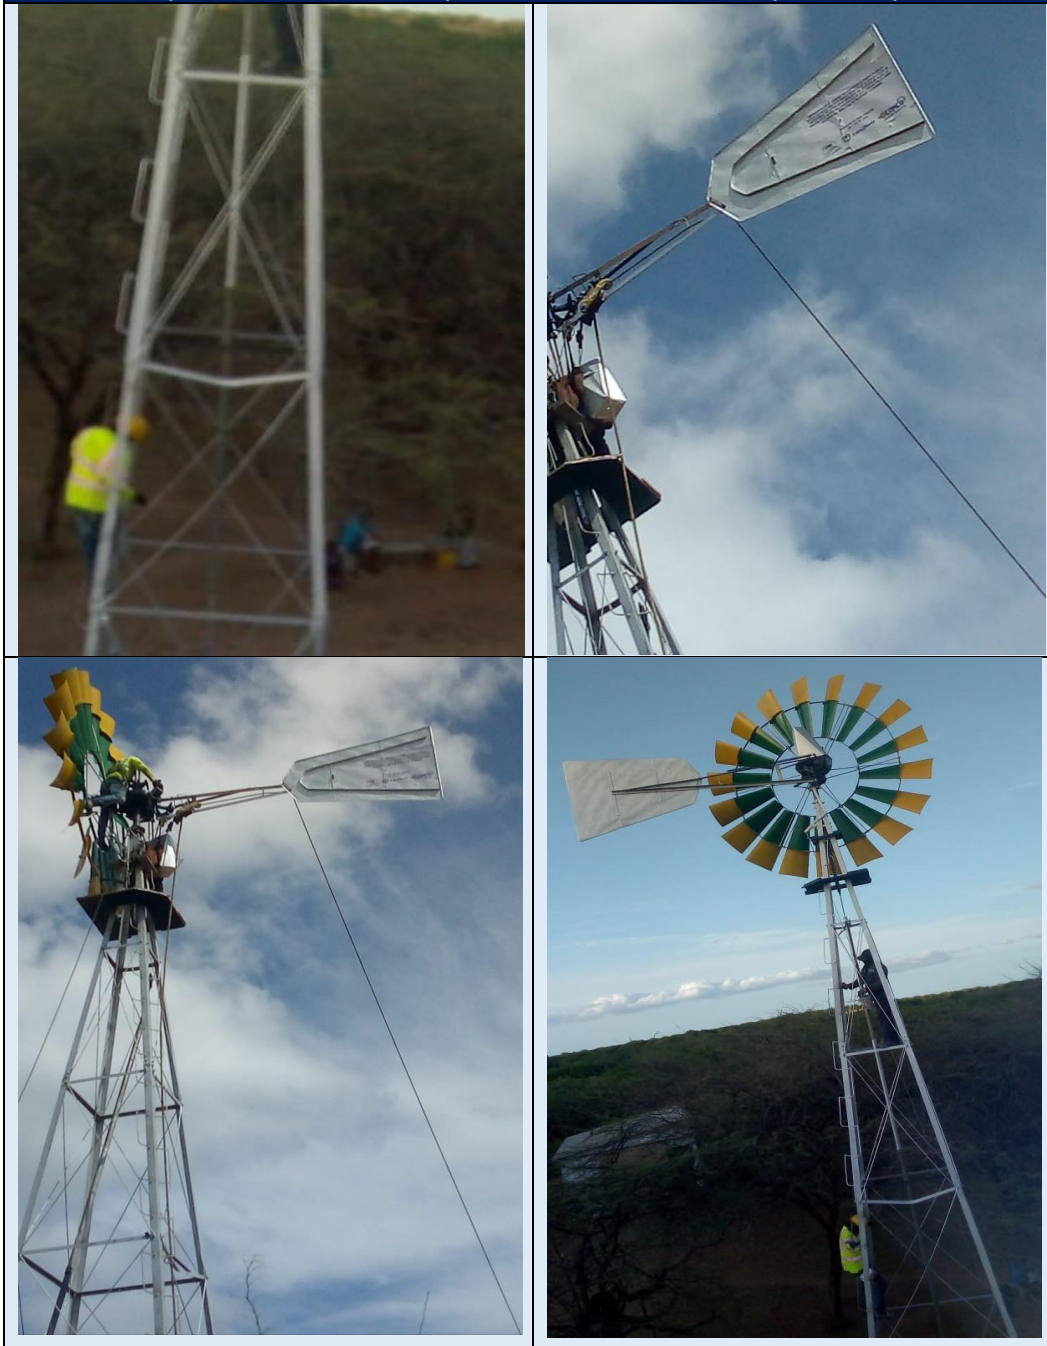
**REGISTRO FOTOGRAFICO MONTAJE DE MOLINOS**  
(13 de diciembre de 2023) COMUNIDAD WARRARAT. . (botochera)

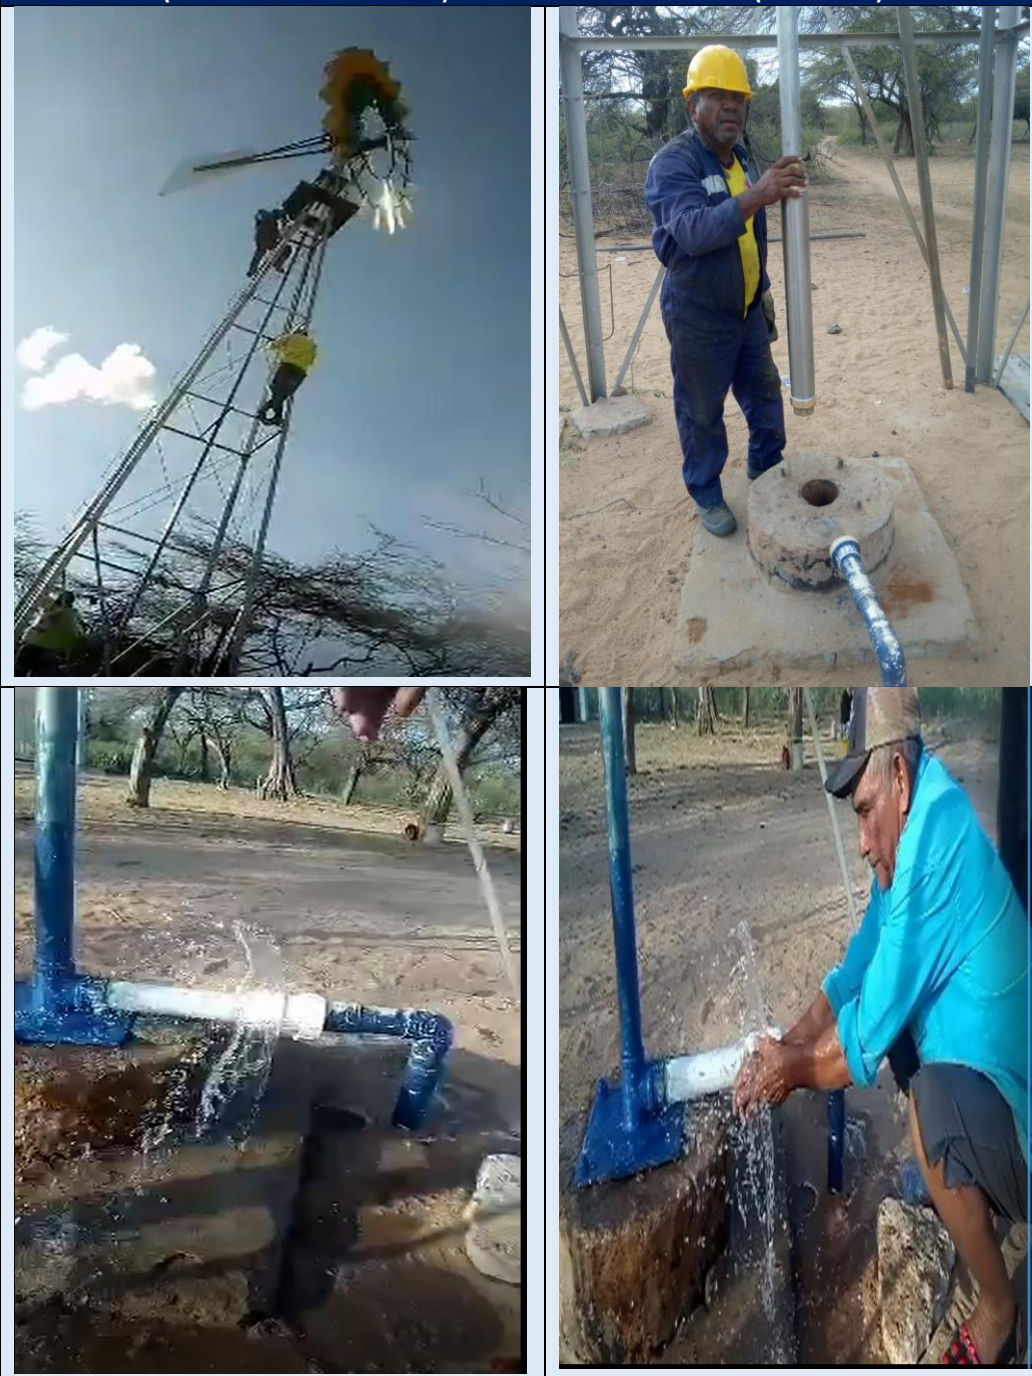
**REGISTRO FOTOGRAFICO MONTAJE DE MOLINOS**  
**(13 de diciembre de 2023) COMUNIDAD WARRARAT. (botochera)**

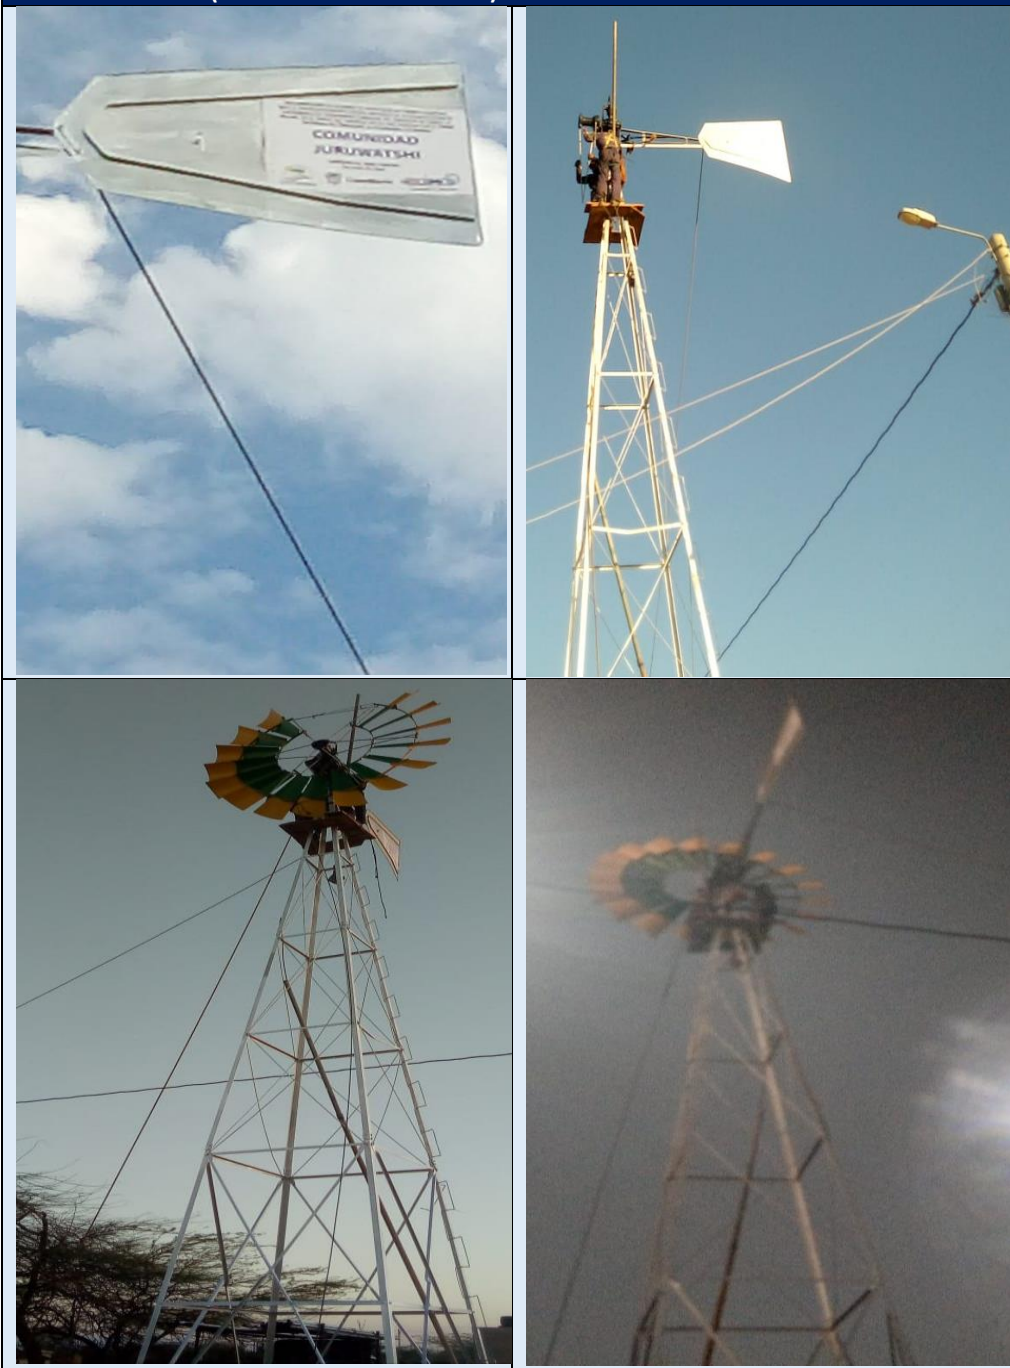
**REGISTRO FOTOGRAFICO MONTAJE DE MOLINOS  
(15 de diciembre de 2023) COMUNIDAD JURUWATSHI.**

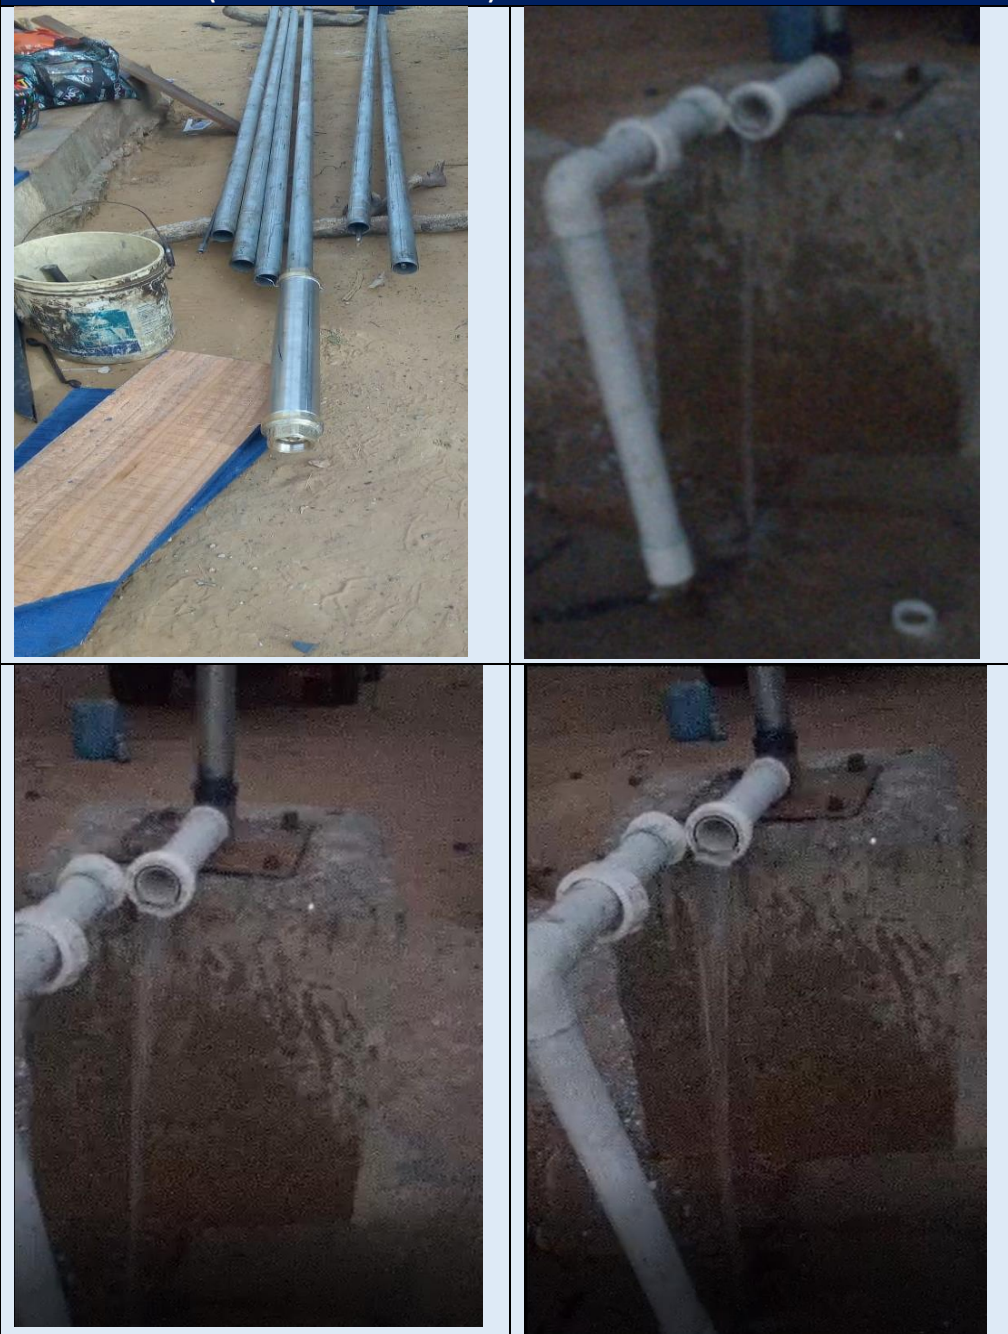
**REGISTRO FOTOGRAFICO MONTAJE DE MOLINOS**  
**(15 de diciembre de 2023) COMUNIDAD JURUWATSHI.**

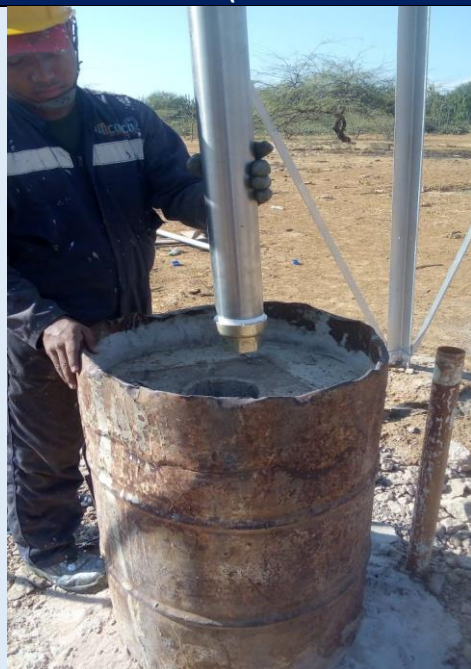
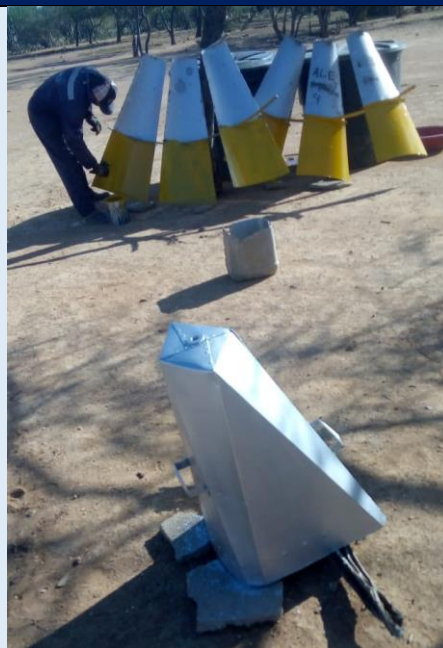
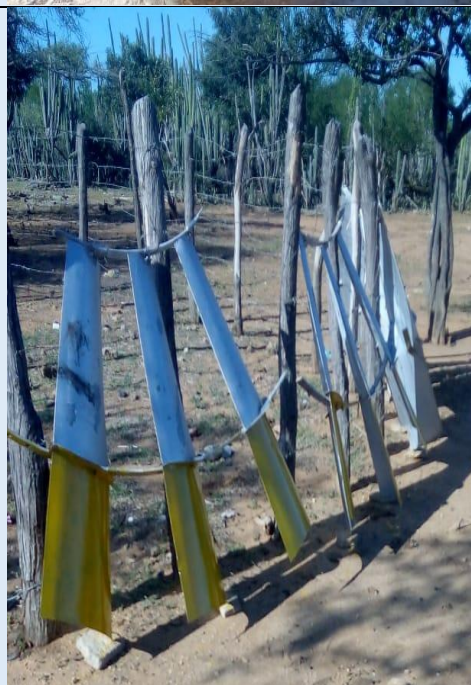
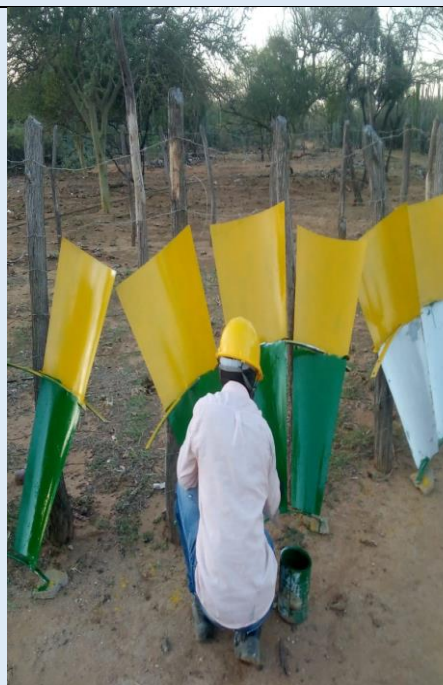
**REGISTRO FOTOGRAFICO MONTAJE DE MOLINOS**  
**(16 de diciembre de 2023) COMUNIDAD MASAMANA**

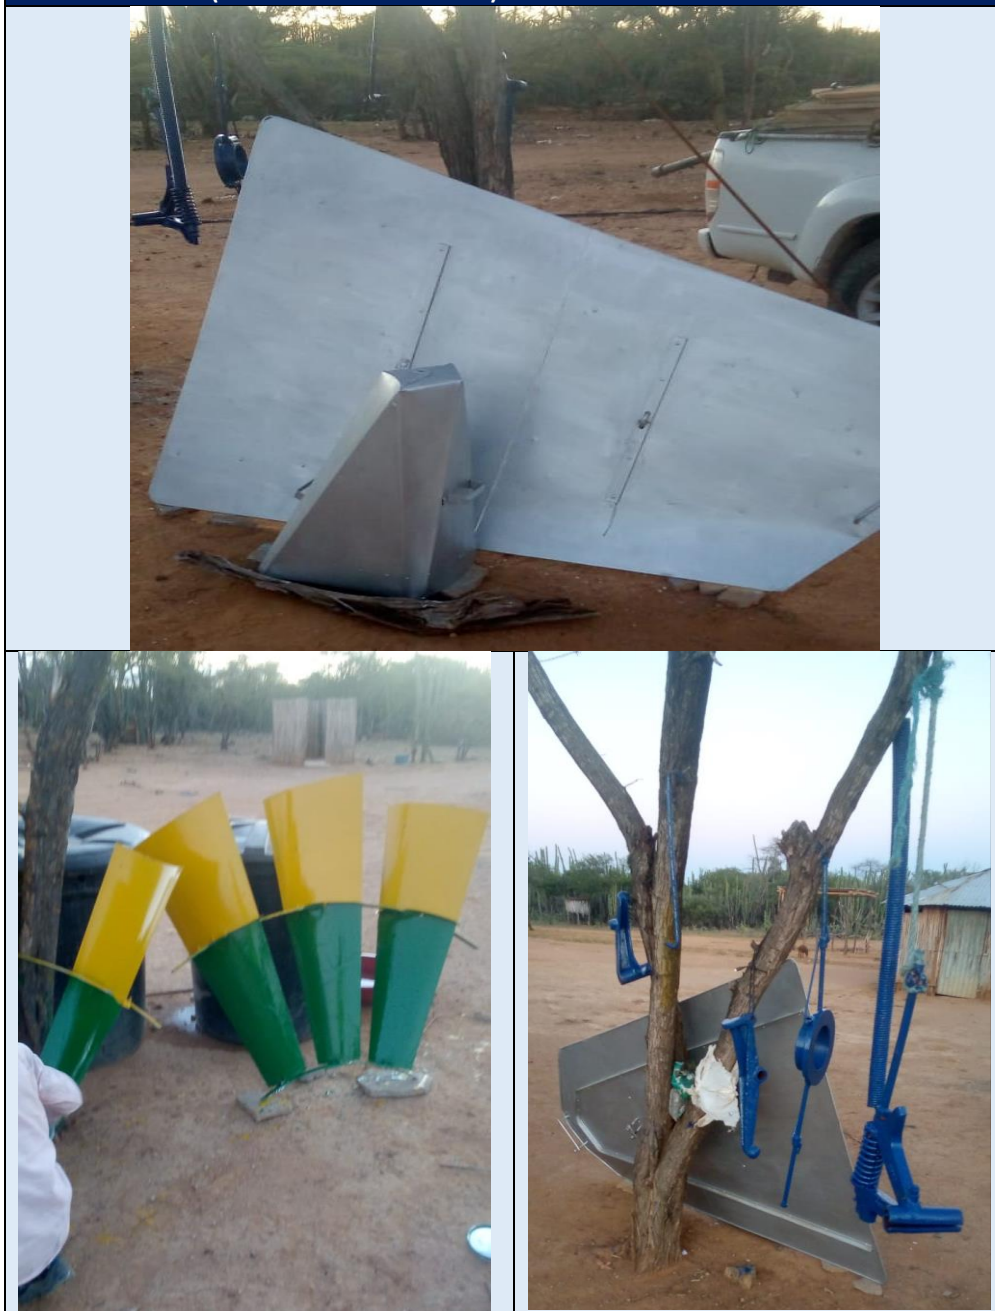
**REGISTRO FOTOGRAFICO MONTAJE DE MOLINOS  
(16 de diciembre de 2023) COMUNIDAD MASAMANA**
