## **INFORME FINAL DE OBRA**

“IMPLEMENTACION DE ACCIONES DE ADAPTACION AL CAMBIO CLIMATICO ANTE EL DESABASTECIMIENTO HIDRICO MEDIANTE DE LA REHABILITACION DE AEROBOMBAS EN COMUNIDADES INDIGENAS DEL MUNICIPIO DE URIBIA, LA GUAJIRA, EN EL MARCO DEL CONVENIO 020 DE 2023 FIRMADO CON EL FONDO ROTATORIO DEL MINISTERIO DE RELACIONES EXTERIORES.

**COMPRESORES Y CONSTRUCCIONES DE COLOMBIA LTDA**  
**CONTRATISTA**

**FECHA DEL INFORME**  
**DICIEMBRE DEL 2023.**

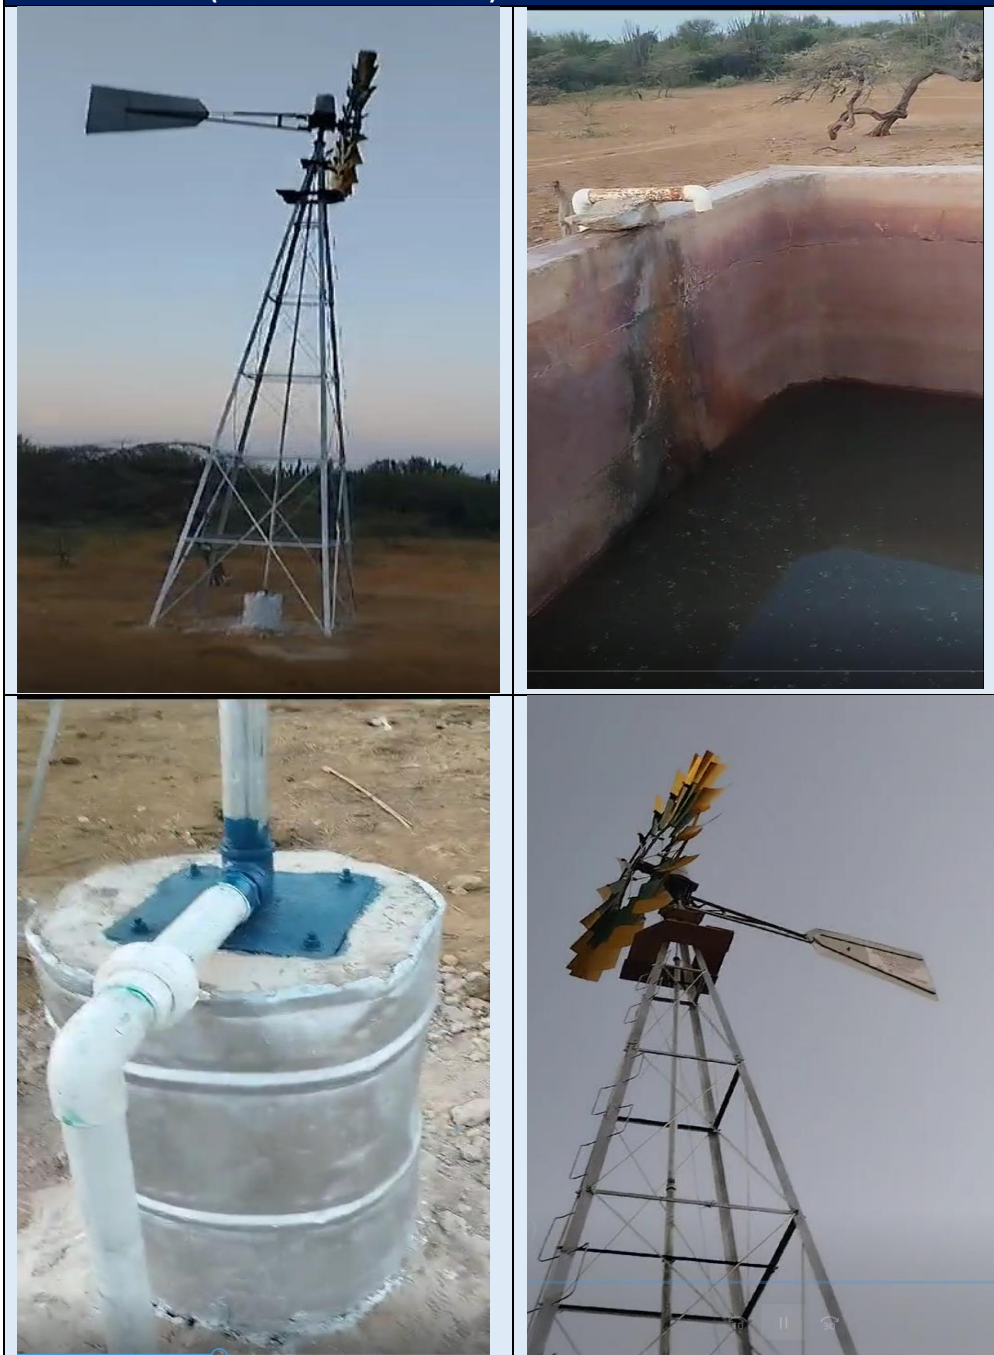
**REGISTRO FOTOGRAFICO MONTAJE DE MOLINOS  
(16 de diciembre de 2023) COMUNIDAD MASAMANA**

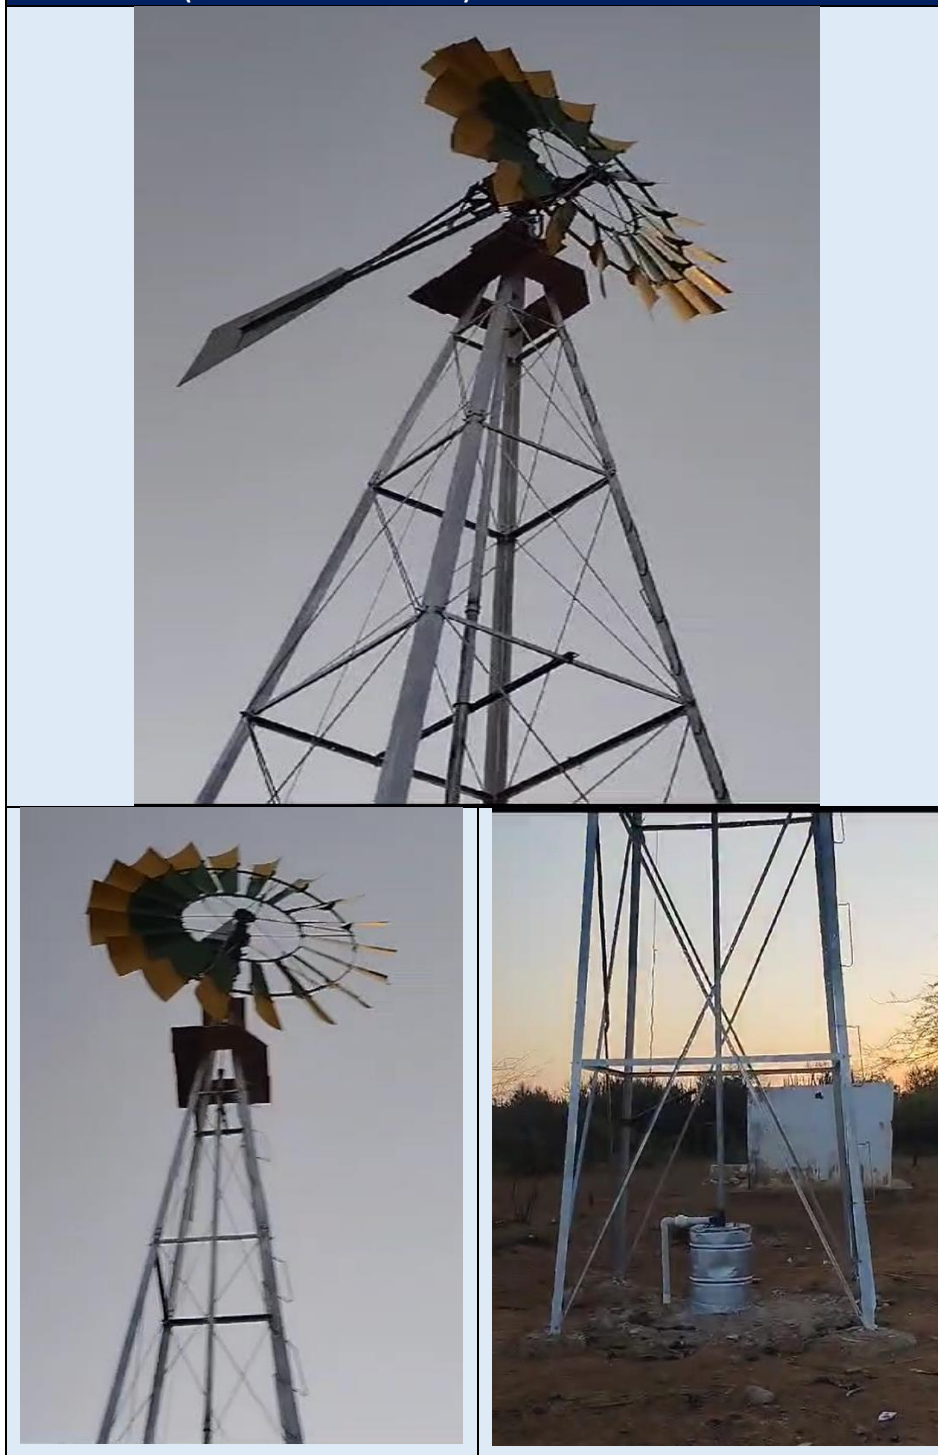
**REGISTRO FOTOGRAFICO MONTAJE DE MOLINOS  
(16 de diciembre de 2023) COMUNIDAD MASAMANA**

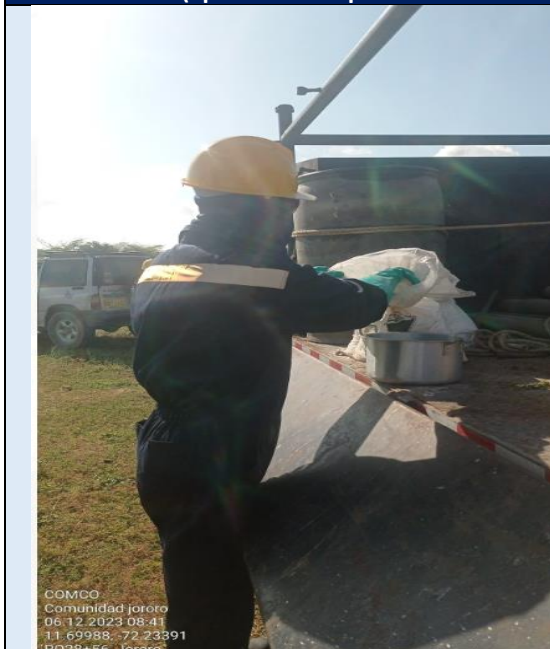
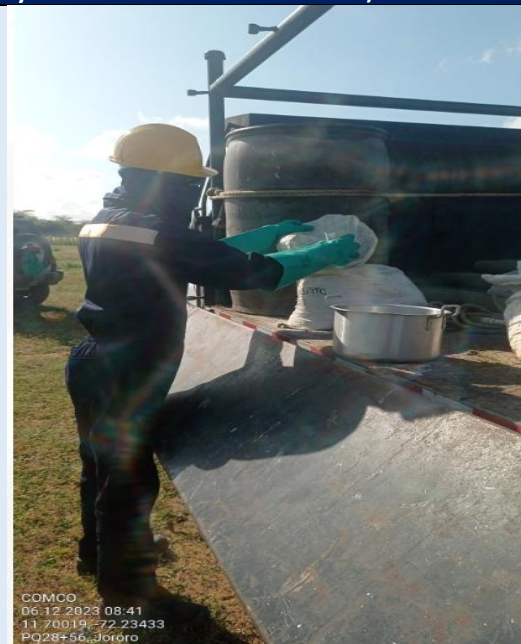
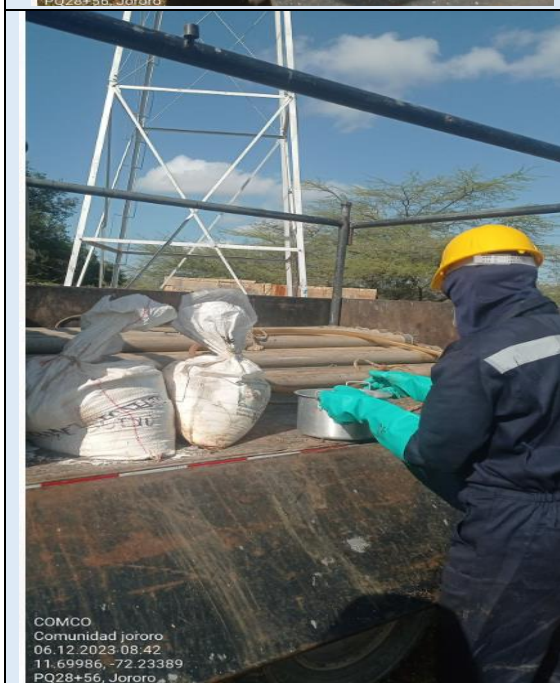
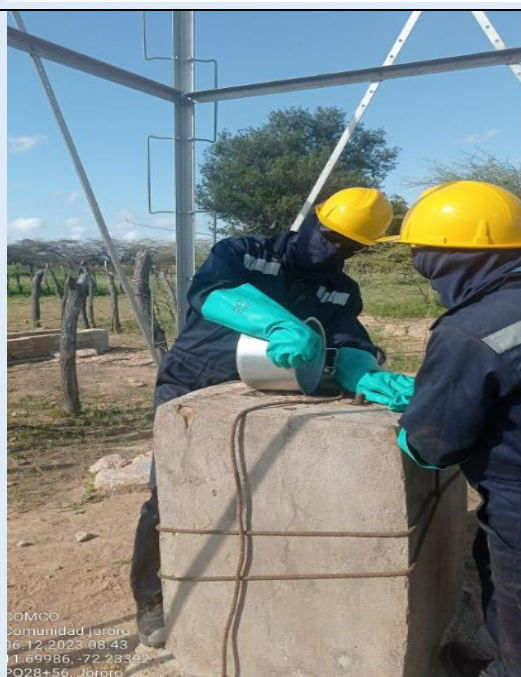
### COMUNIDAD JORORO

- **JORORO:** este pozo presentó un muy buen caudal de agua la cual facilitó la actividad de lavado evacuando un alto porcentaje de las partículas de lodo a exterior en poco tiempo.

(aplicación de químico 6 de diciembre y lavado el 8 de diciembre 2023)

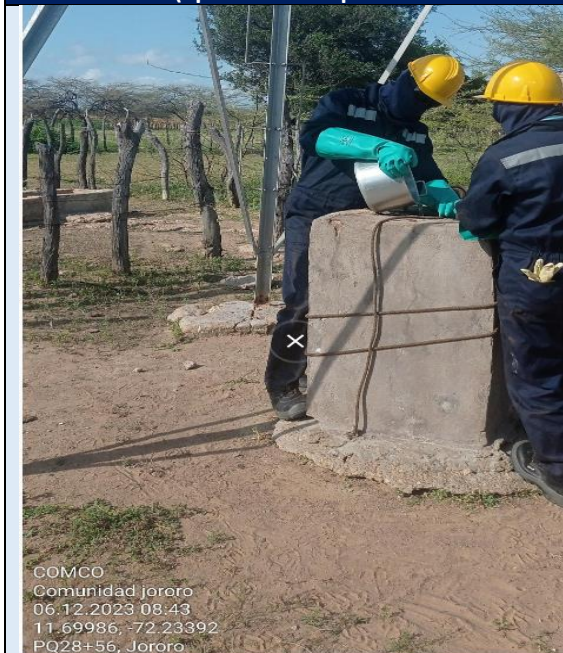
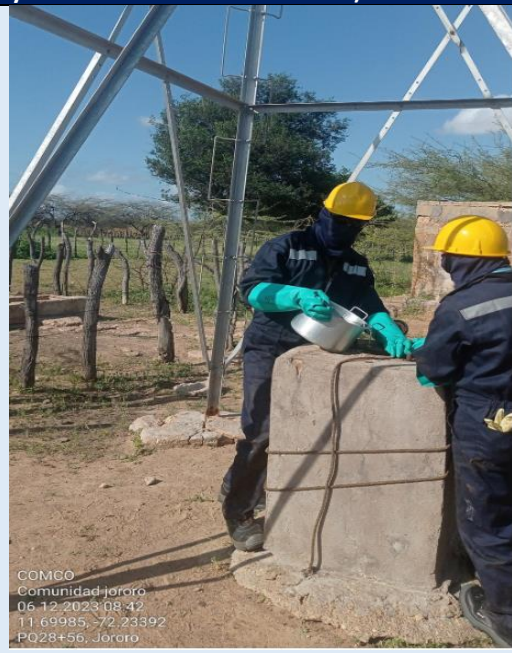
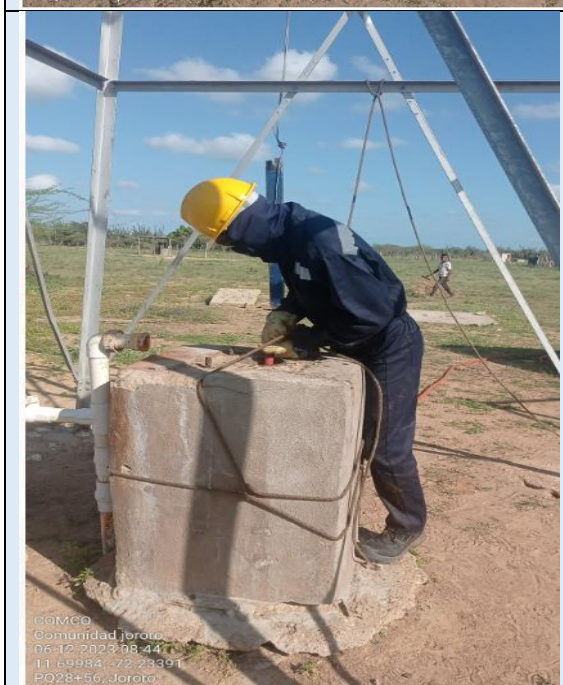
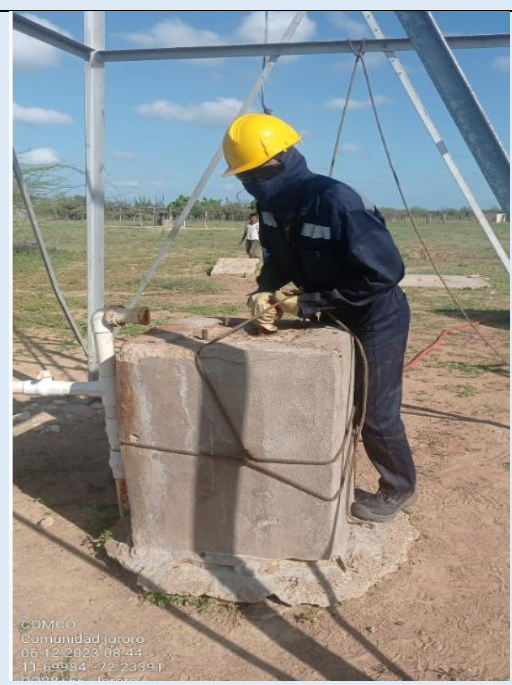
**COMUNIDAD JORORO**

(aplicación de químico 6 de diciembre y lavado el 8 de diciembre 2023)

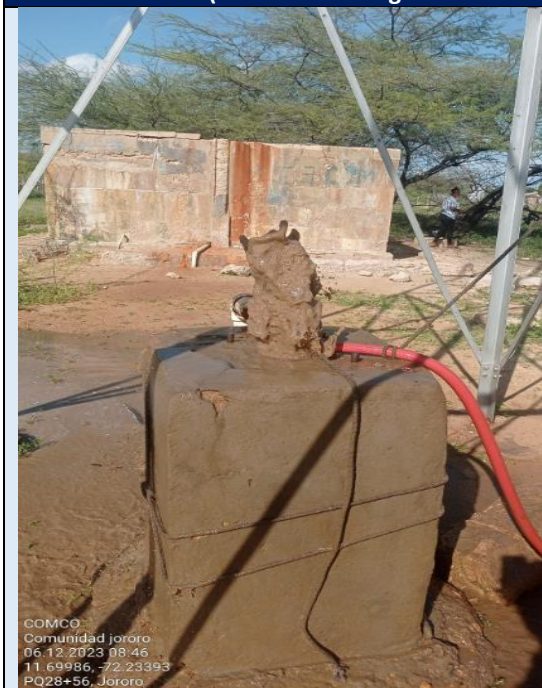
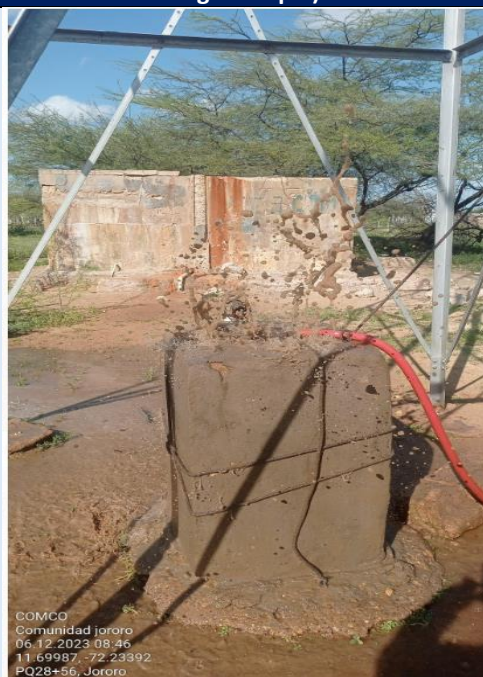
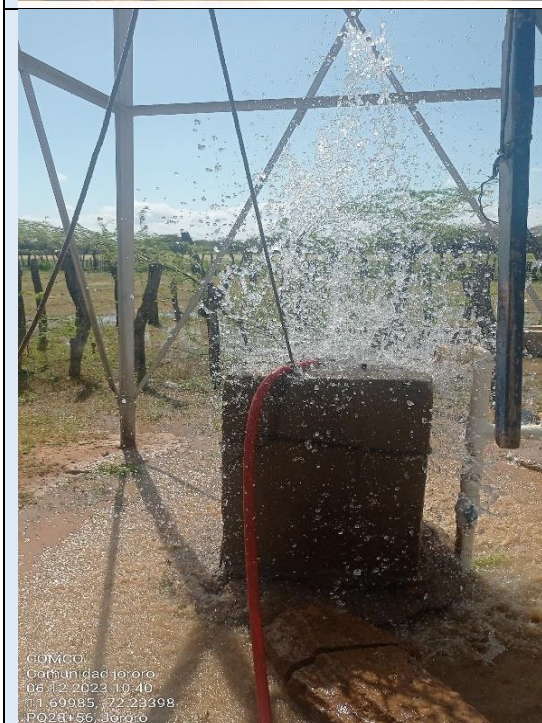
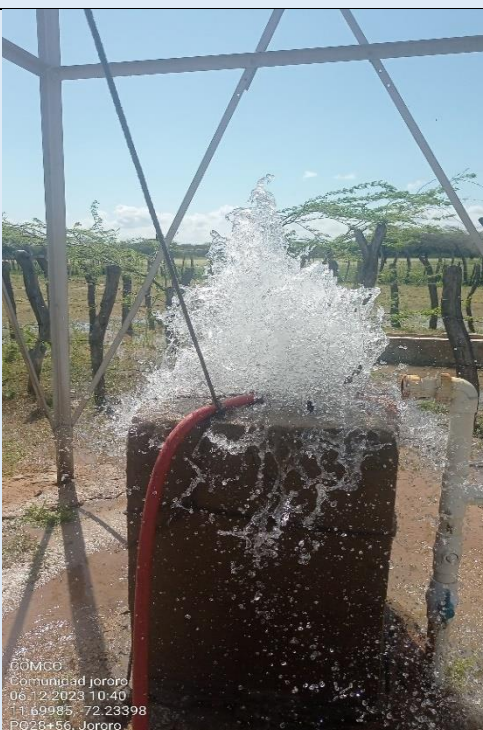
**REGISTRO FOTOGRAFICO LAVADO DE POZOS  
COMUNIDAD JORORO.**

(aplicación de químico 6 de diciembre y lavado el 8 de diciembre2023)  
(Pozo botando agua turbia después de unas horas agua limpia)

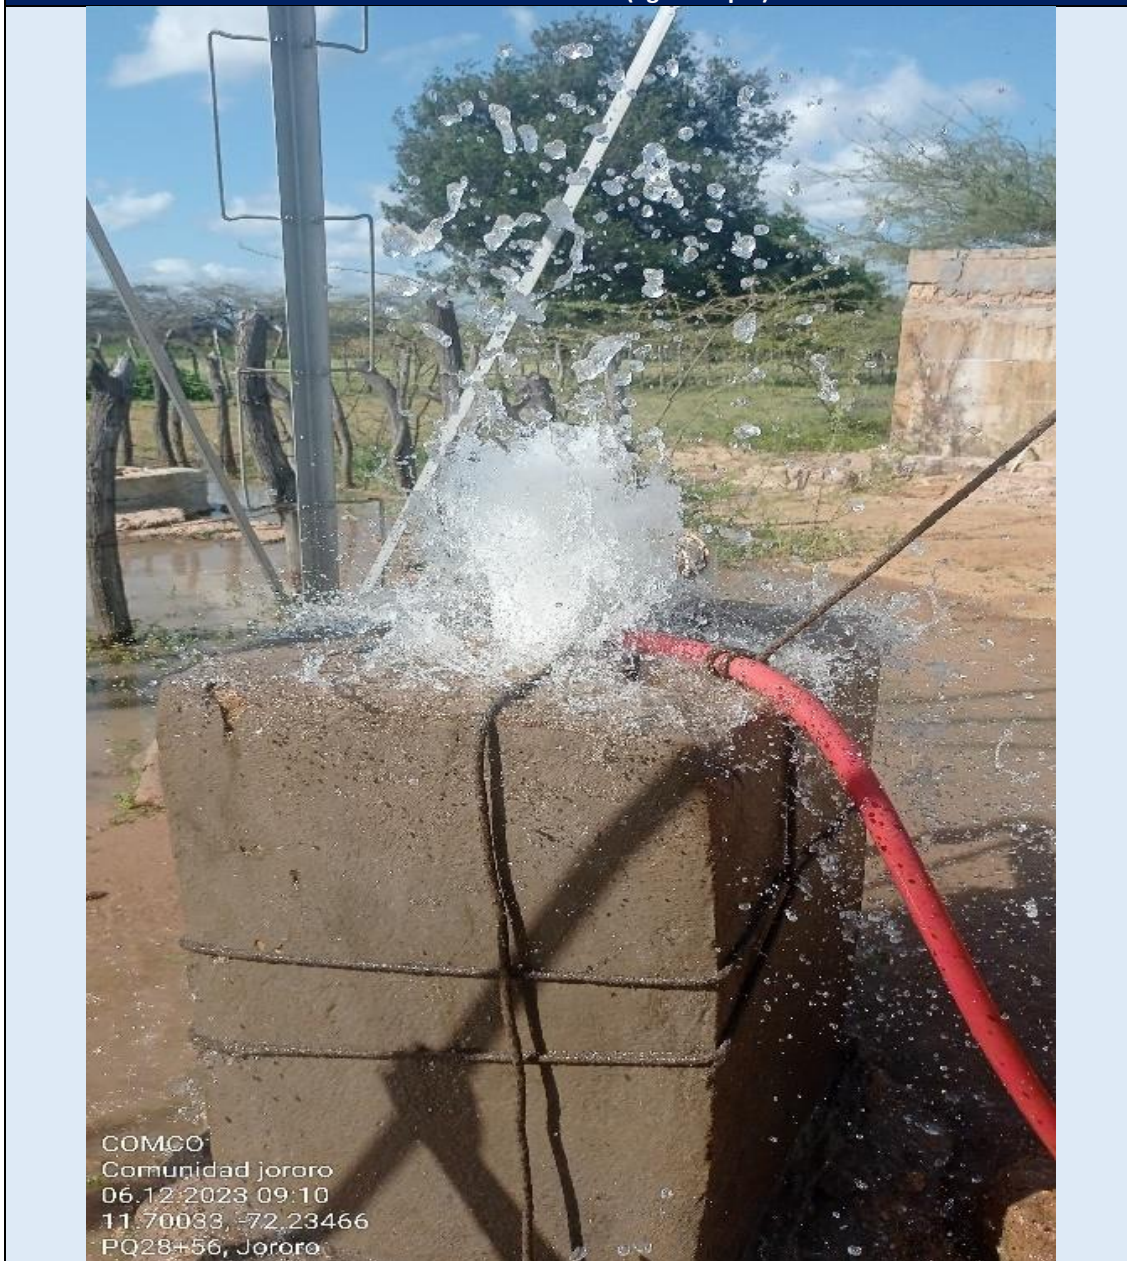
REGISTRO FOTOGRAFICO LAVADO DE POZOS  
COMUNIDAD JORORO (agua limpia)

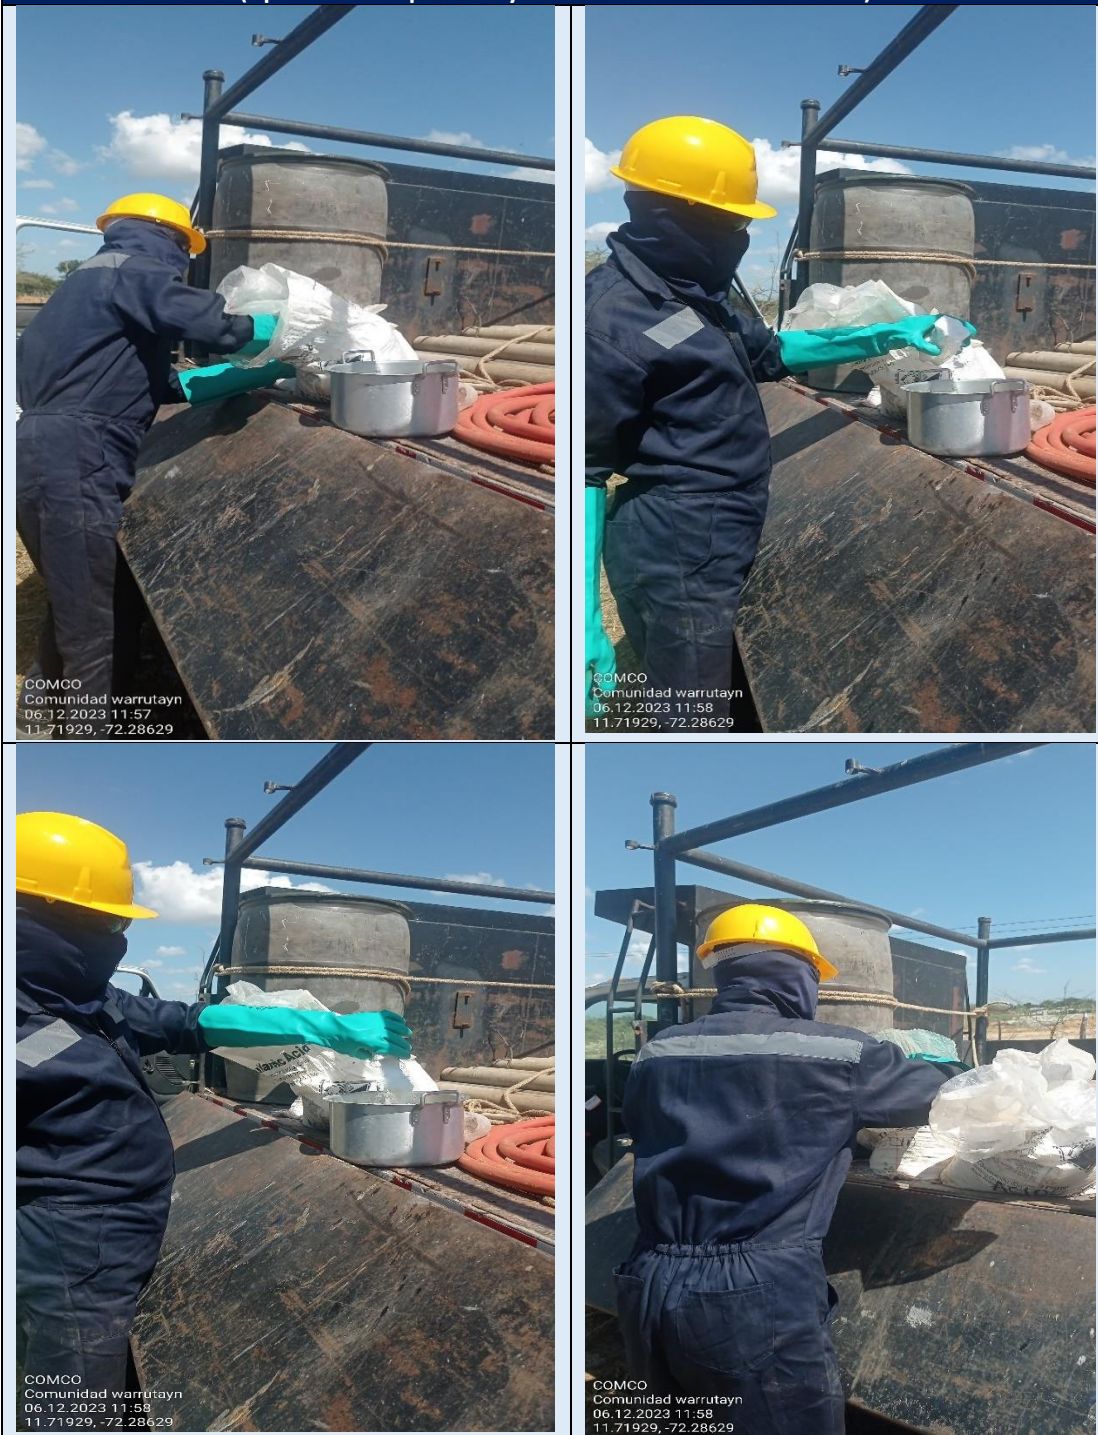
- **WARRUTAIN:** este pozo presentó un muy buen caudal de agua la cual facilitó la actividad de lavado evacuando un alto porcentaje de las partículas de lodo a exterior en poco tiempo.

**REGISTRO FOTOGRAFICO LAVADO DE POZOS  
COMUNIDAD DE WARRUTAIN  
(Aplicación de químicos y lavado 6 de diciembre de 2023)**

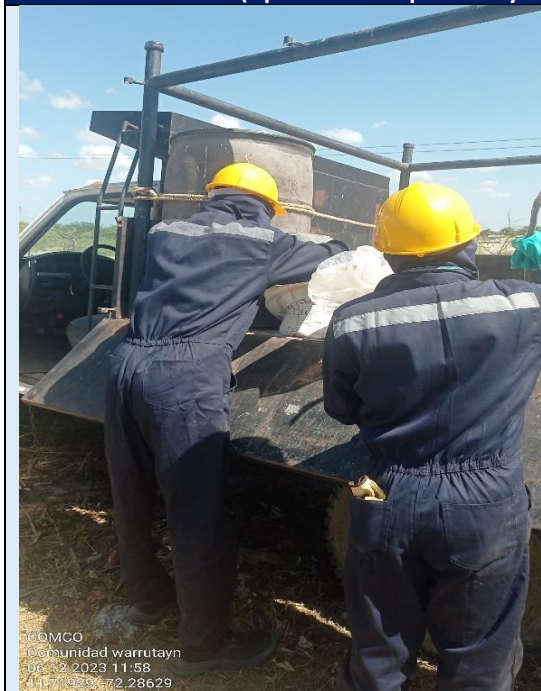
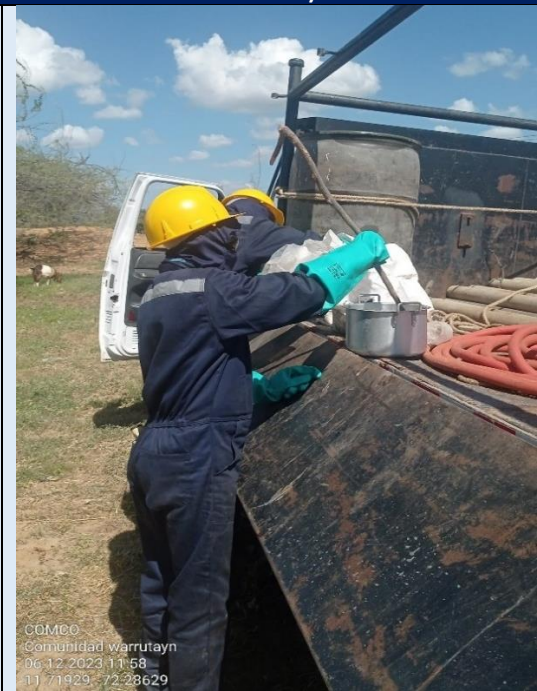
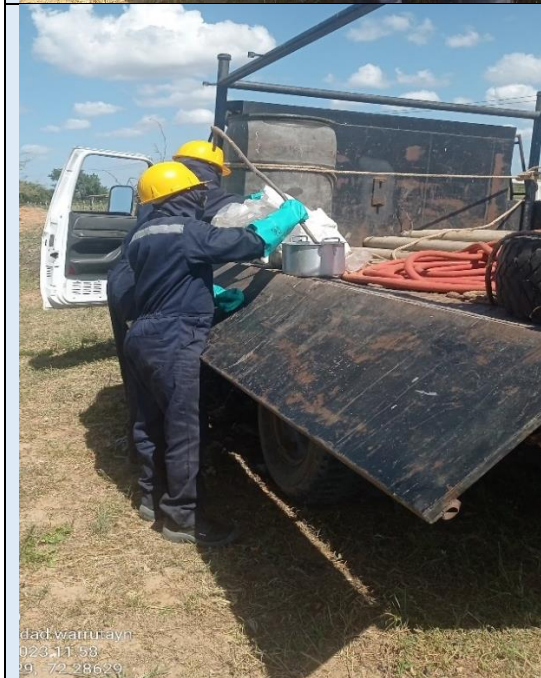
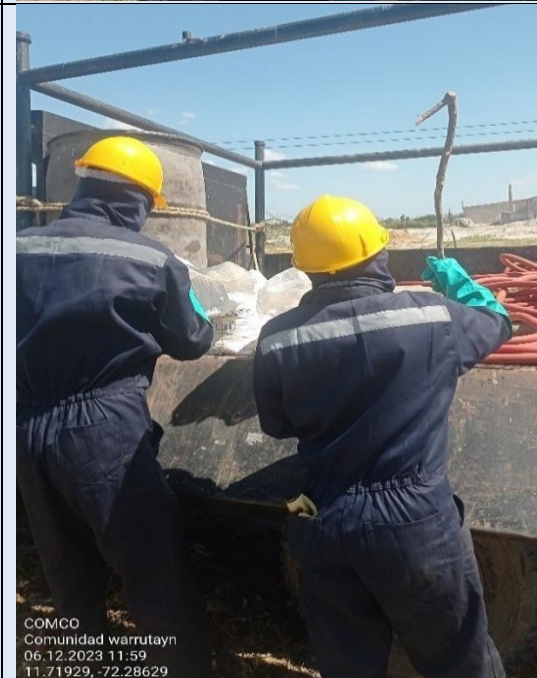
**REGISTRO FOTOGRAFICO LAVADO DE POZOS  
COMUNIDAD DE WARRUTAIN  
(Aplicación de químicos y lavado 6 de diciembre de 2023)**

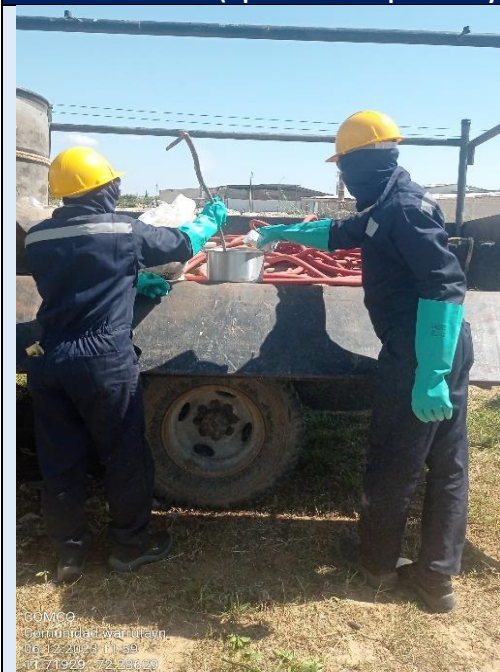
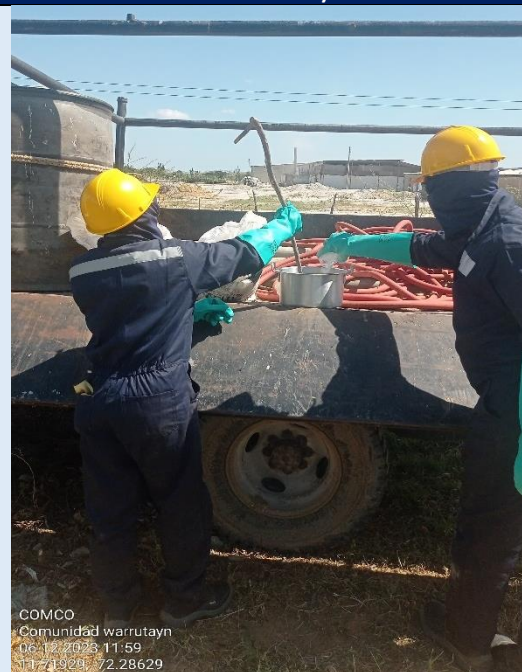
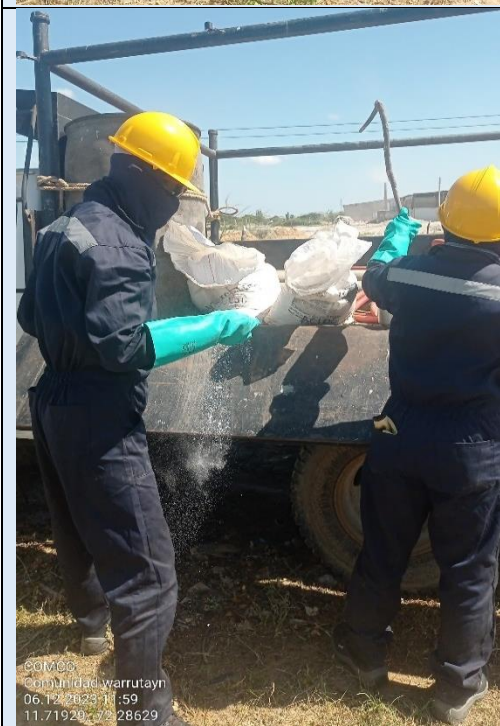
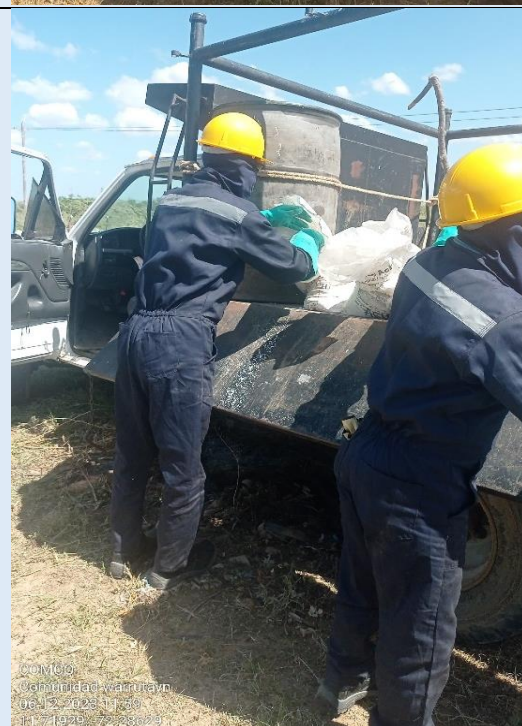
**REGISTRO FOTOGRAFICO LAVADO DE POZOS  
COMUNIDAD DE WARRUTAIN  
(Aplicación de químicos y lavado 6 de diciembre de 2023)**

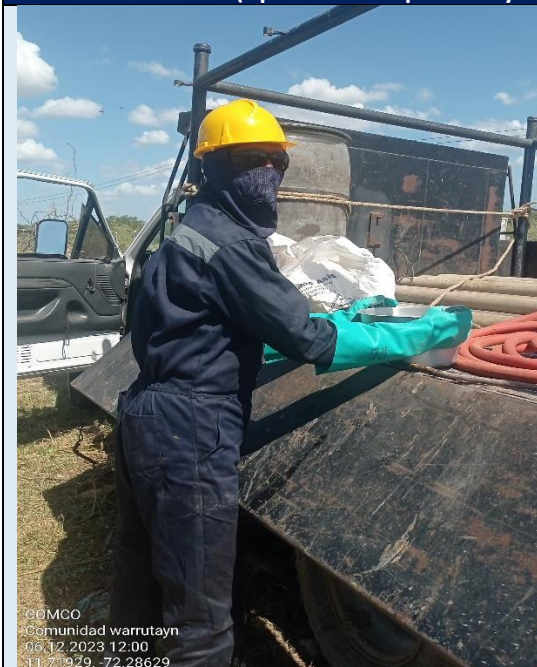
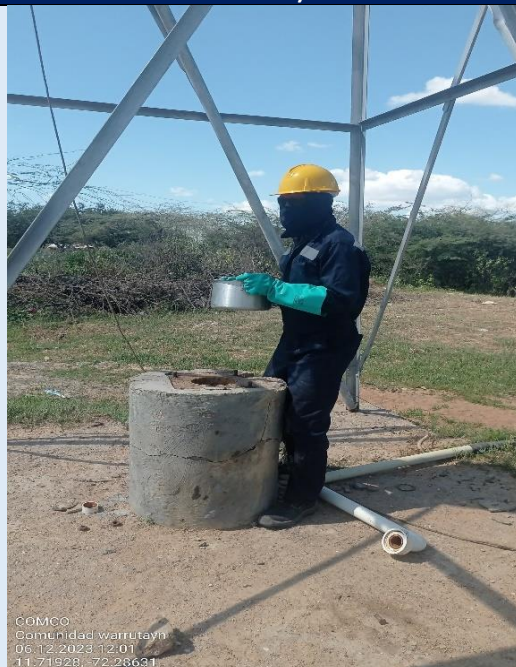
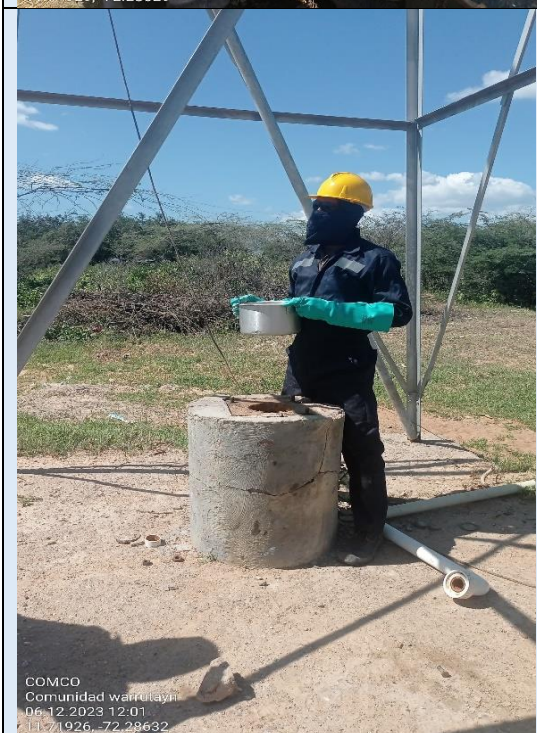
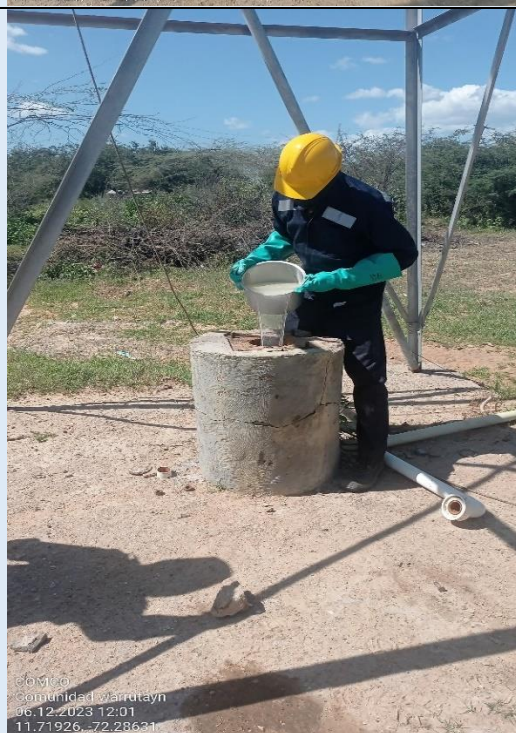
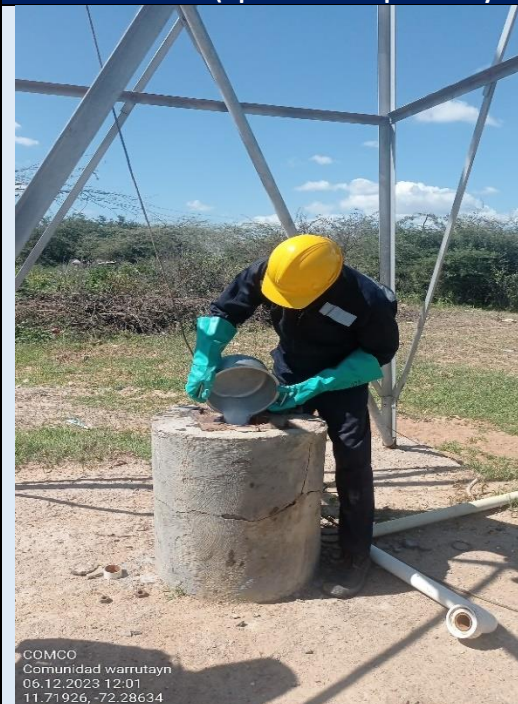
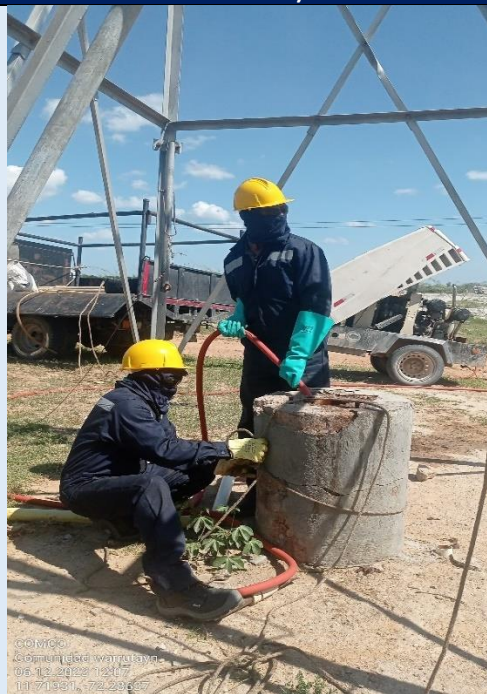
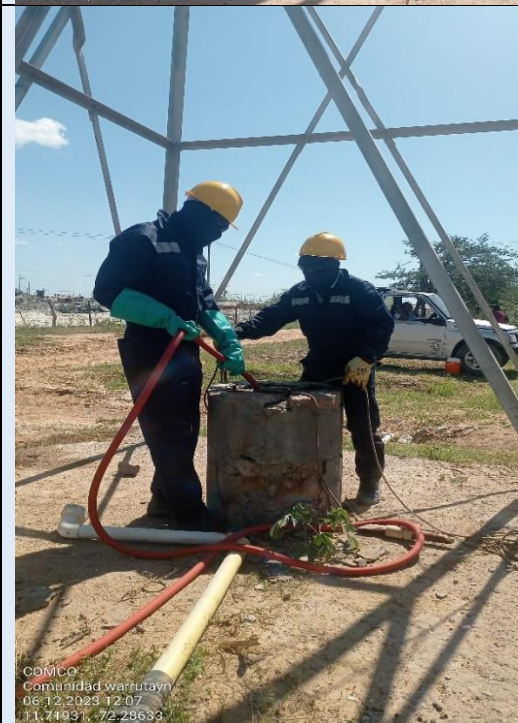
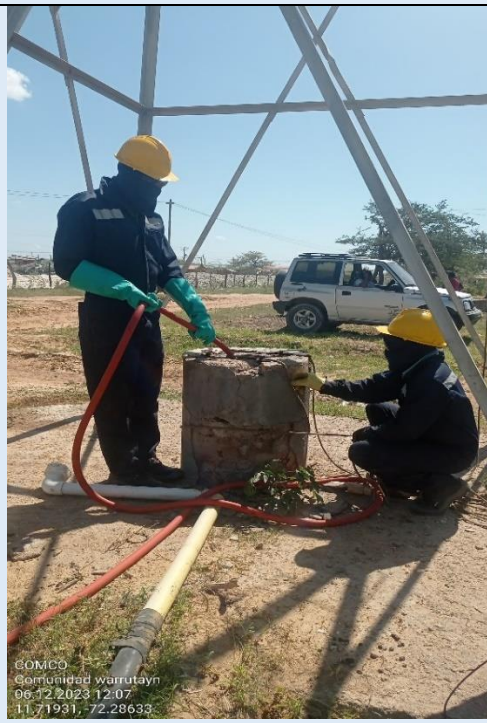
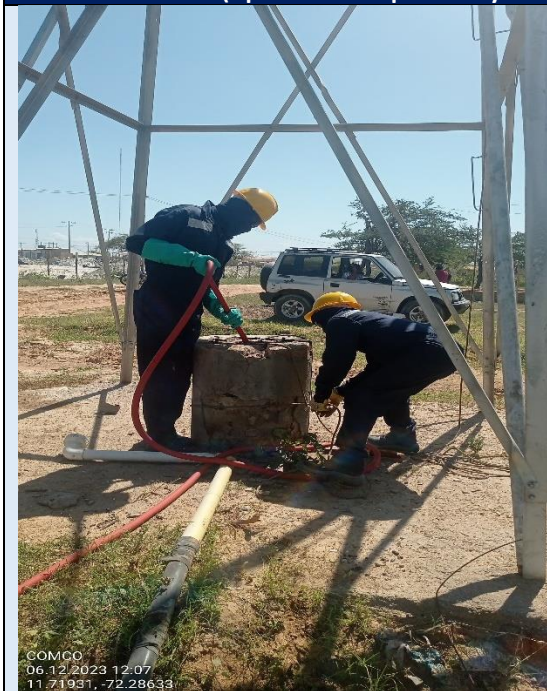
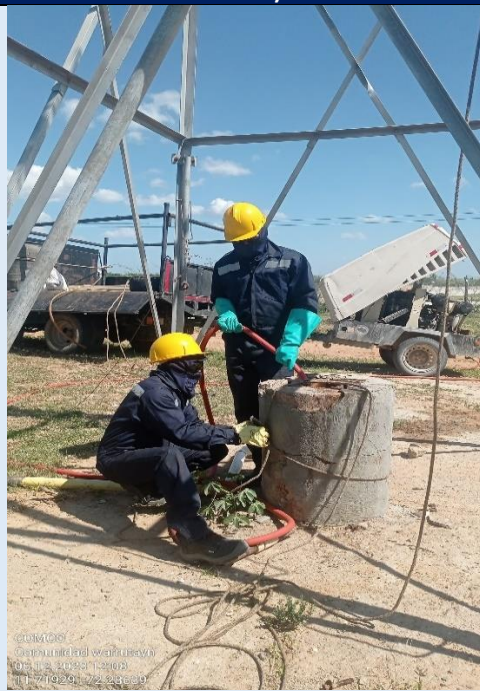
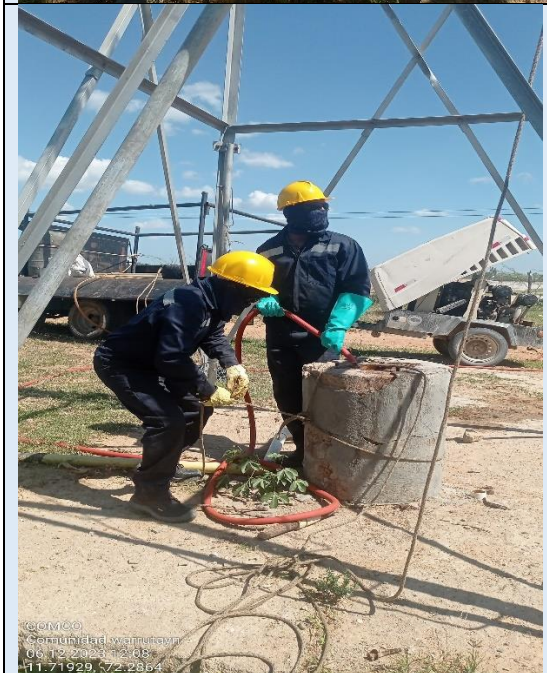
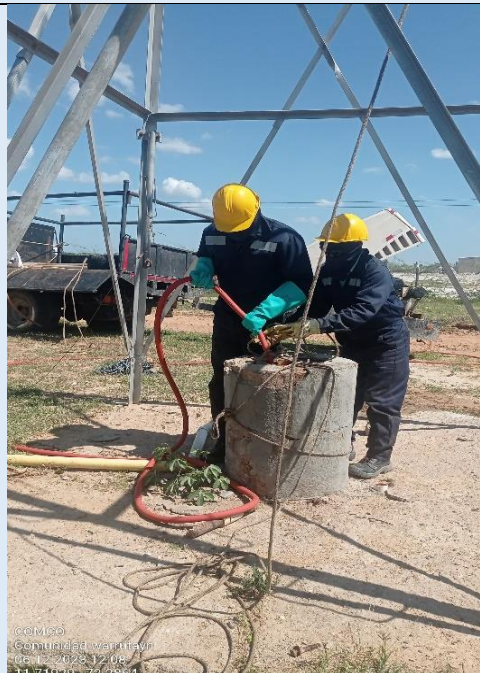
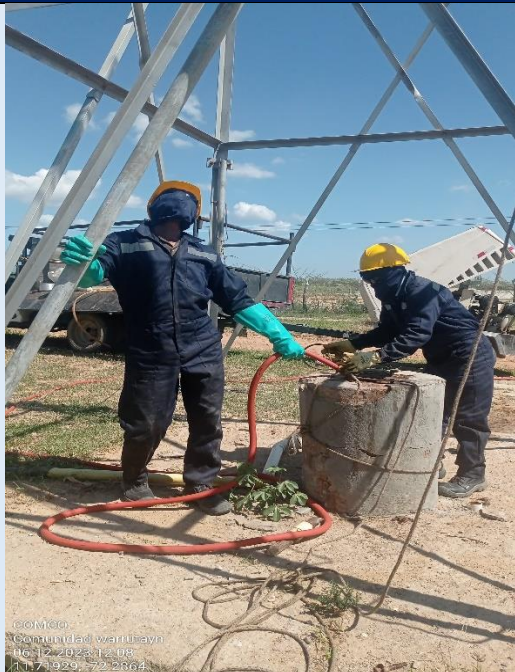
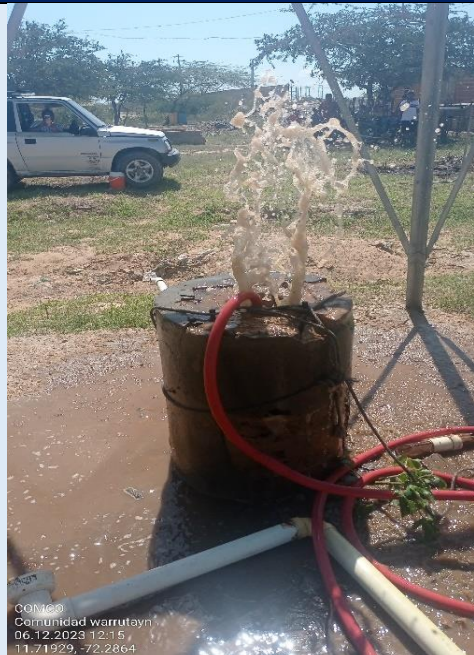
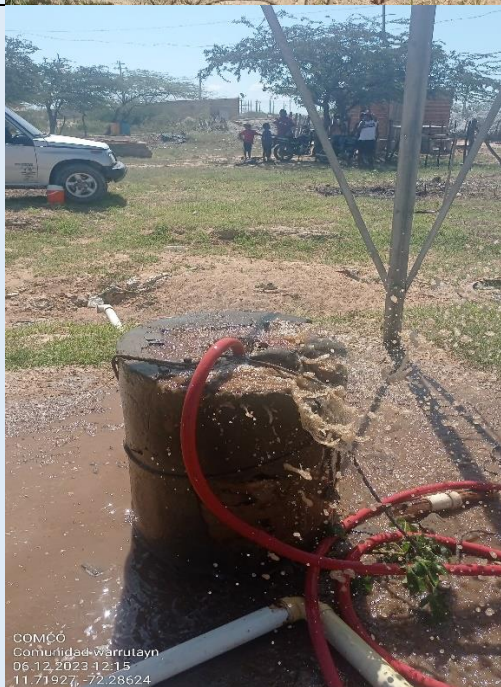
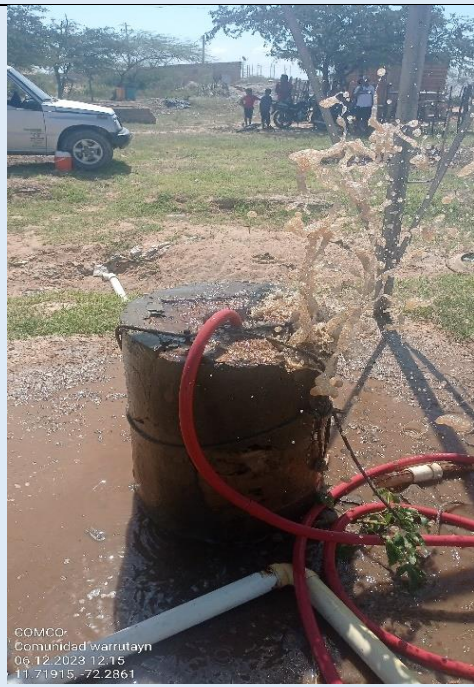
**REGISTRO FOTOGRAFICO LAVADO DE POZOS  
COMUNIDAD DE WARRUTAIN  
(Aplicación de químicos y lavado 6 de diciembre de 2023)**
