## **INFORME FINAL DE OBRA**

“IMPLEMENTACION DE ACCIONES DE ADAPTACION AL CAMBIO CLIMATICO ANTE EL DESABASTECIMIENTO HIDRICO MEDIANTE DE LA REHABILITACION DE AEROBOMBAS EN COMUNIDADES INDIGENAS DEL MUNICIPIO DE URIBIA, LA GUAJIRA, EN EL MARCO DEL CONVENIO 020 DE 2023 FIRMADO CON EL FONDO ROTATORIO DEL MINISTERIO DE RELACIONES EXTERIORES.

**COMPRESORES Y CONSTRUCCIONES DE COLOMBIA LTDA**  
**CONTRATISTA**

**FECHA DEL INFORME**  
**DICIEMBRE DEL 2023.**

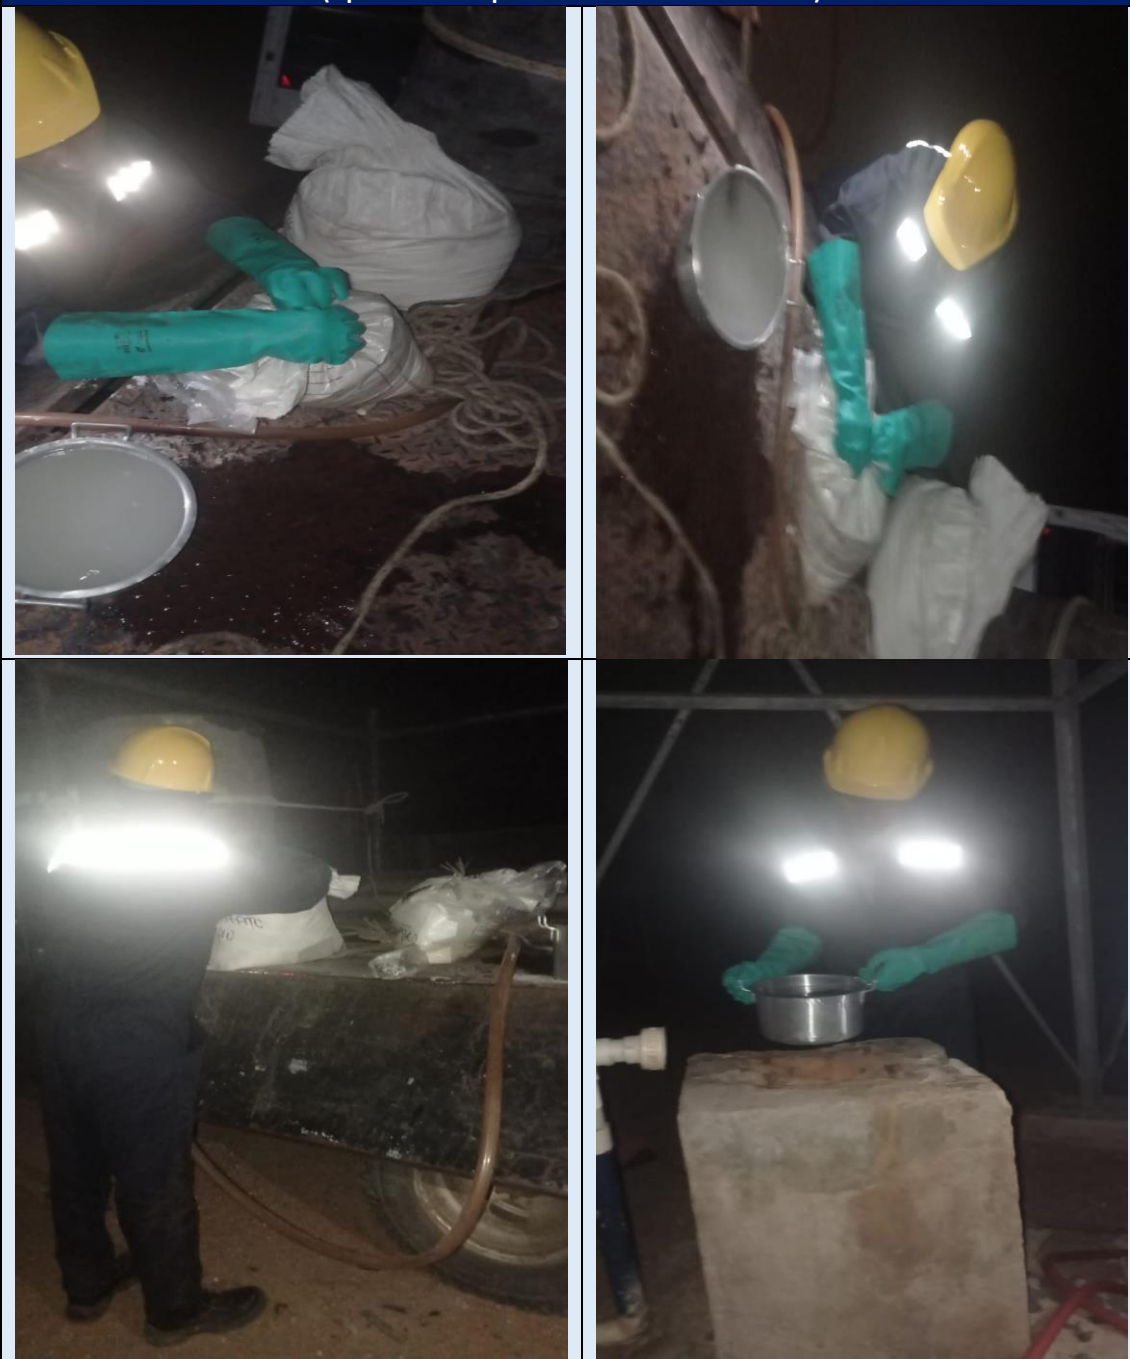
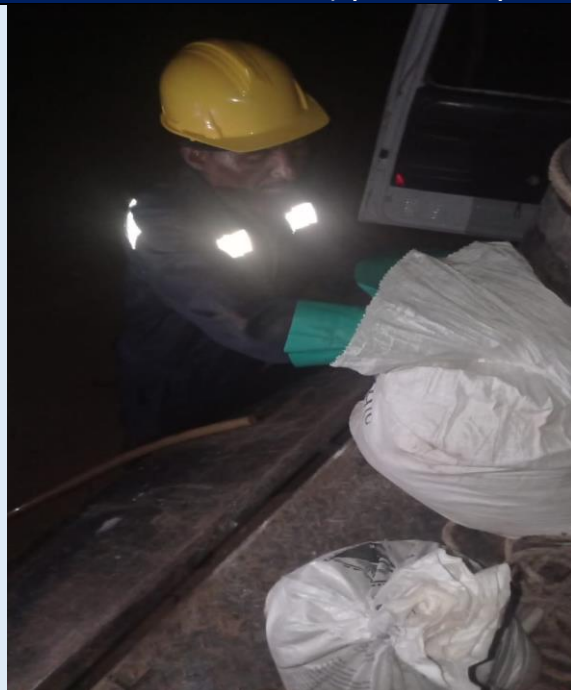
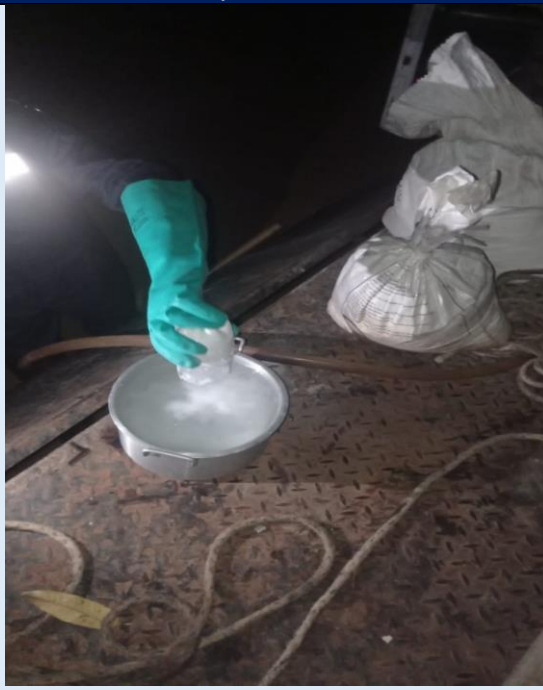
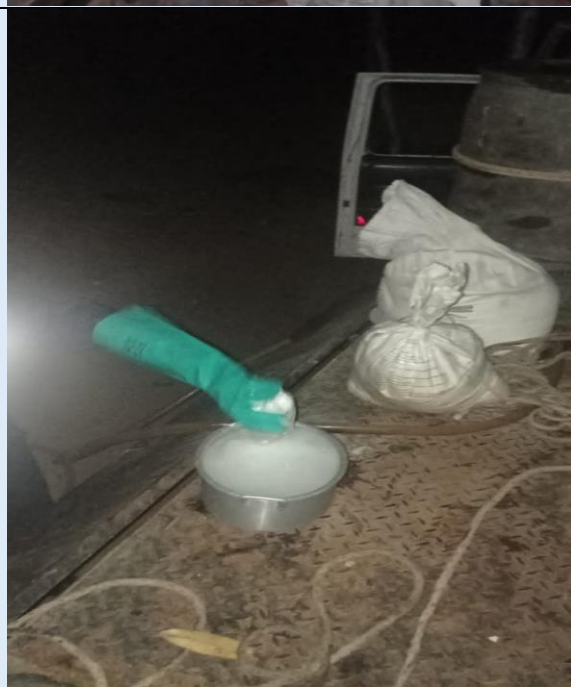
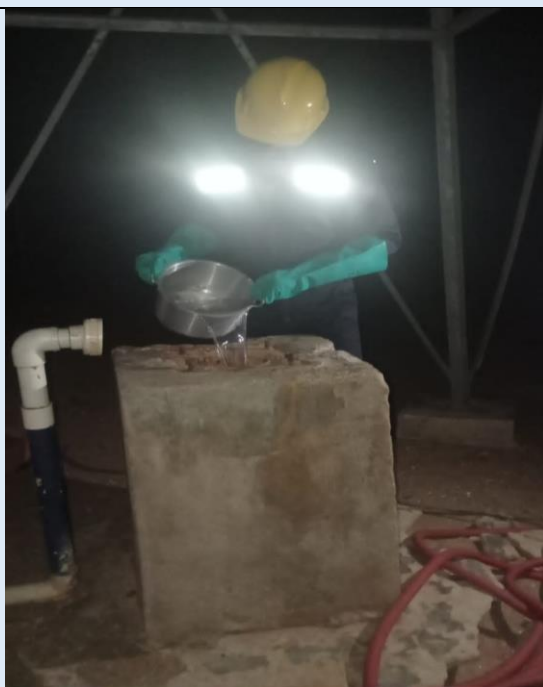
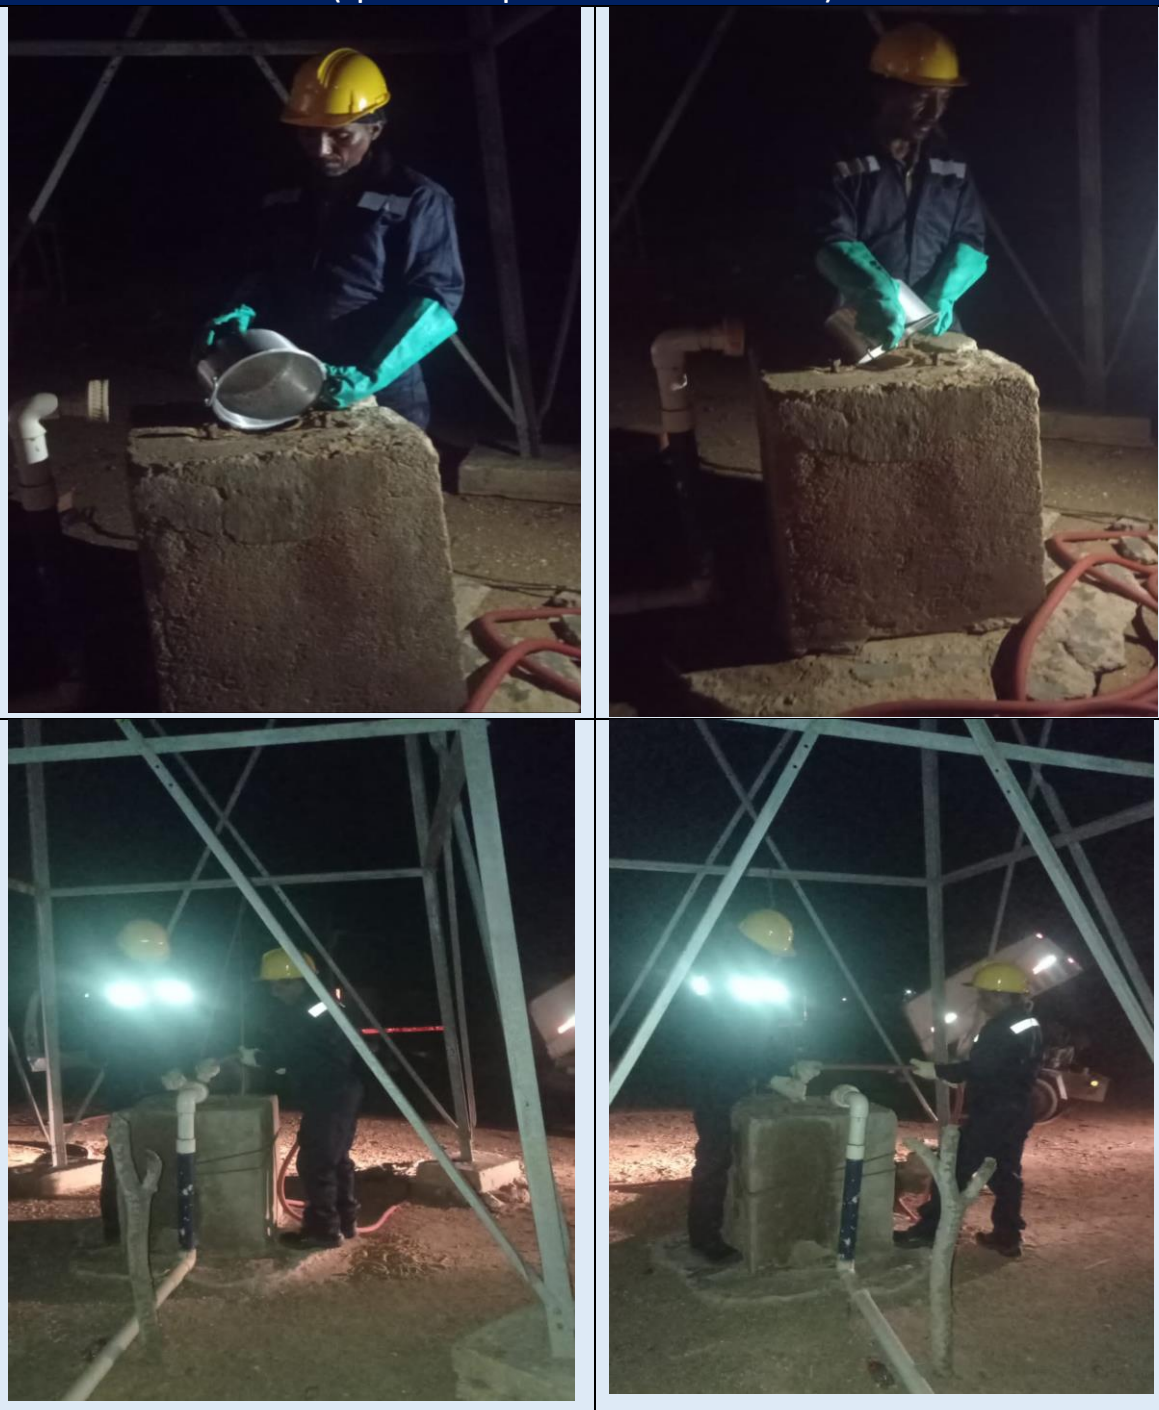
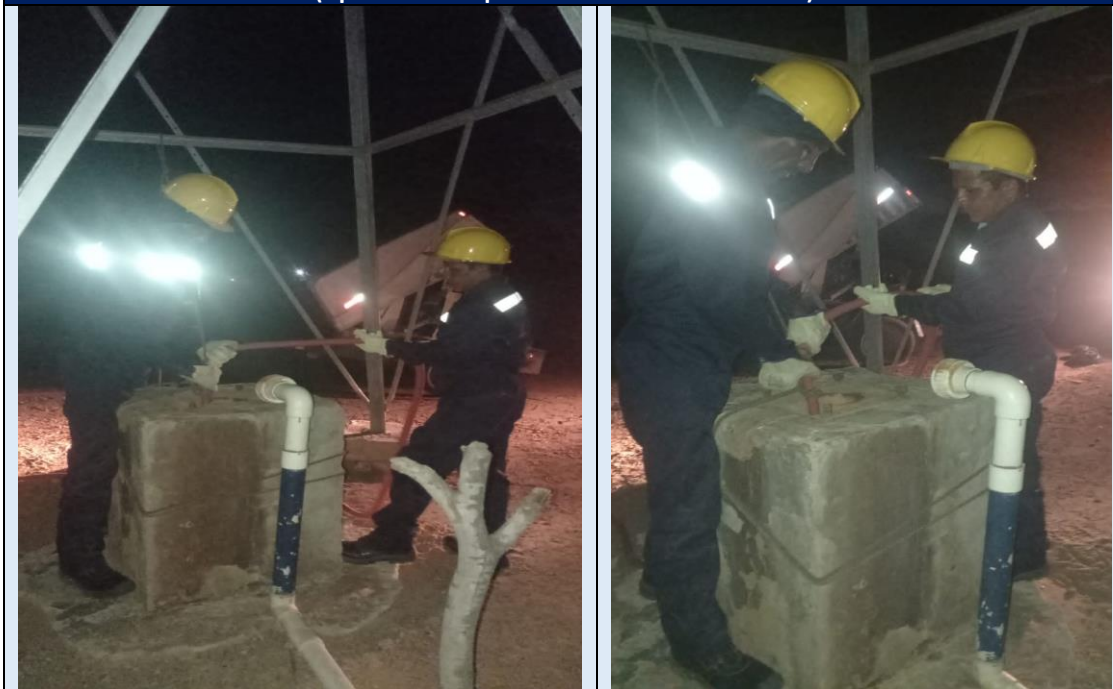
**REGISTRO FOTOGRAFICO LAVADO DE POZOS  
COMUNIDAD DE JUYASIRRAIN #2  
(Aplicación de químicos 5 de diciembre 2023)**

REGISTRO FOTOGRAFICO LAVADO DE POZOS  
COMUNIDAD DE JUYASIRRAIN #2  
(Aplicación de químicos 5 de diciembre 2023)

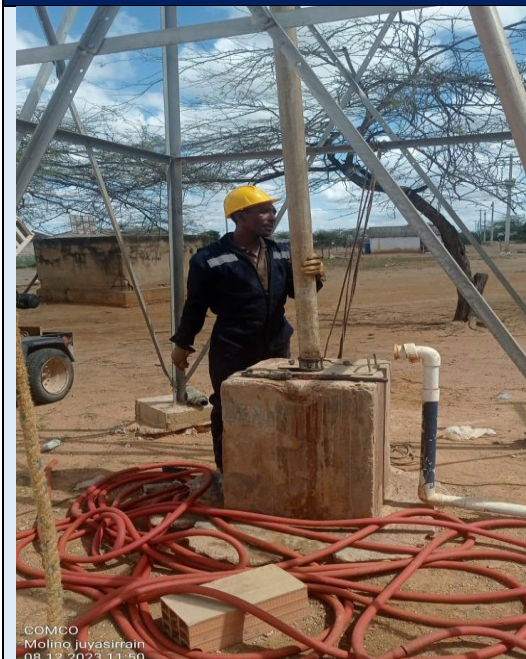
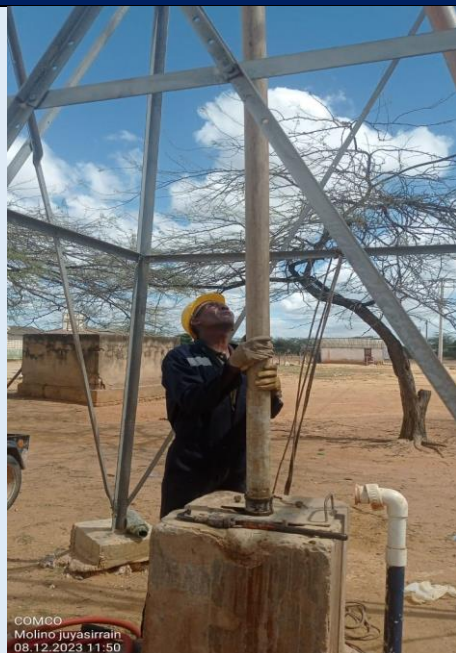
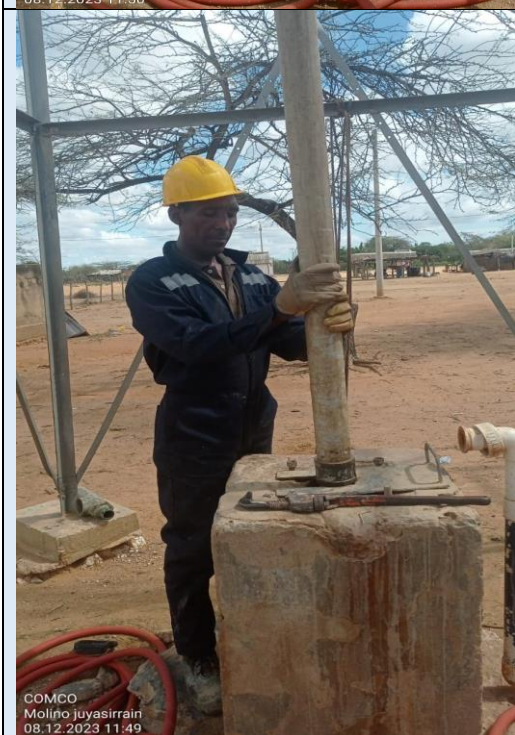
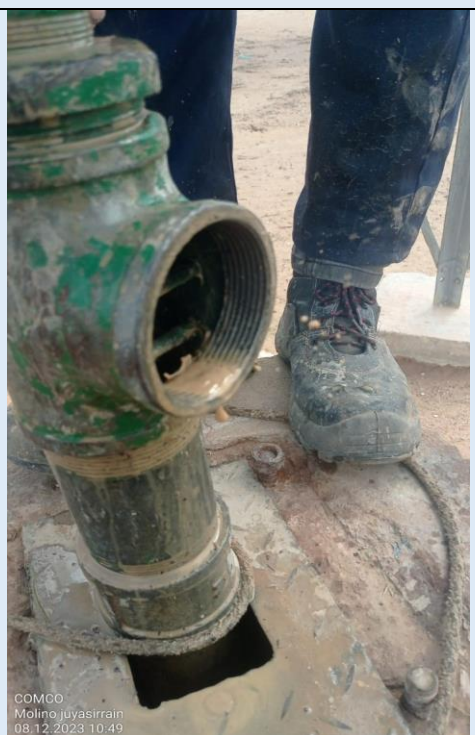
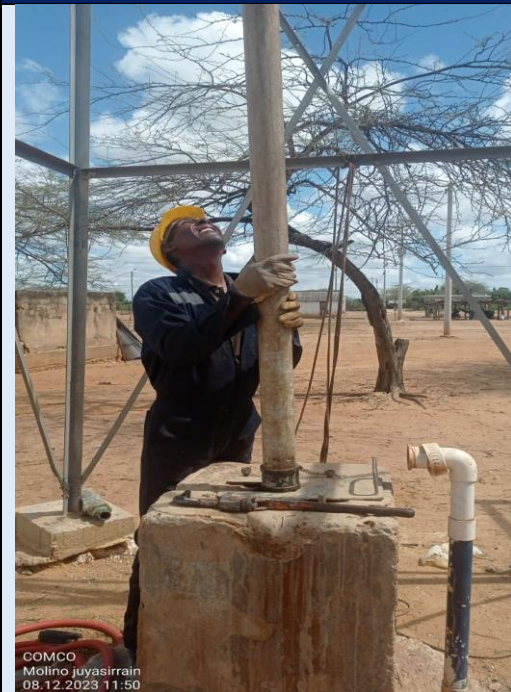
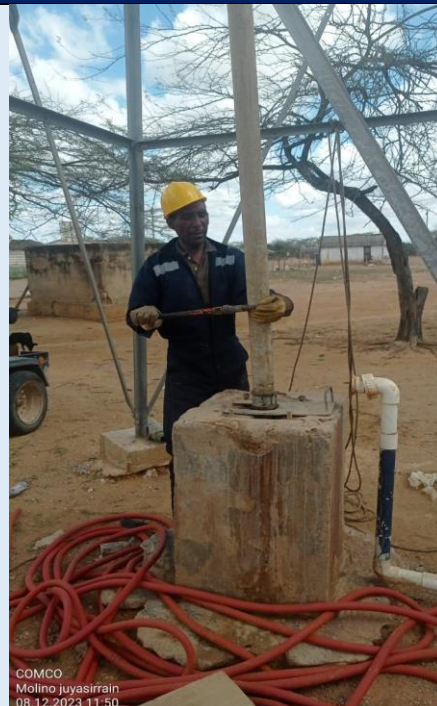
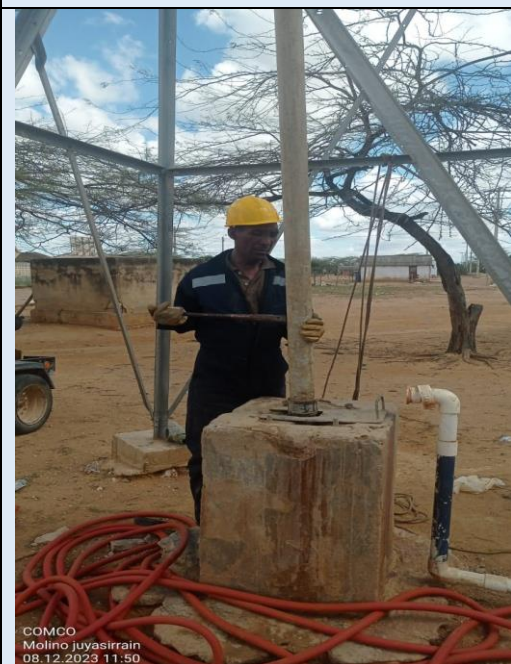
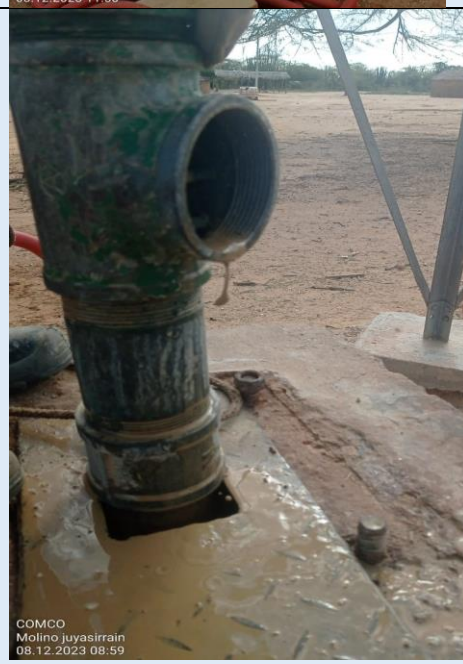
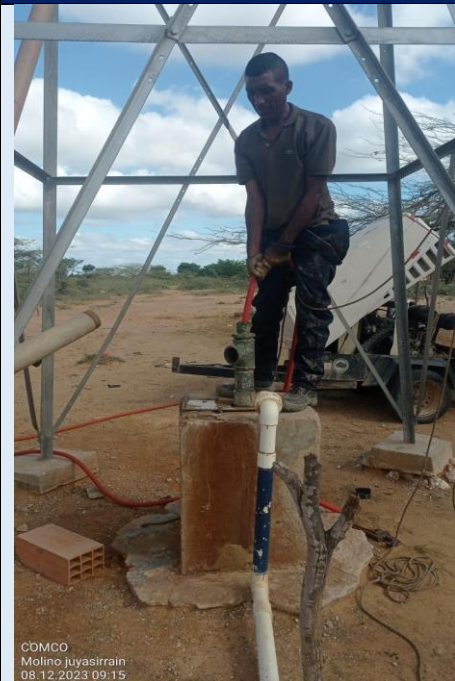
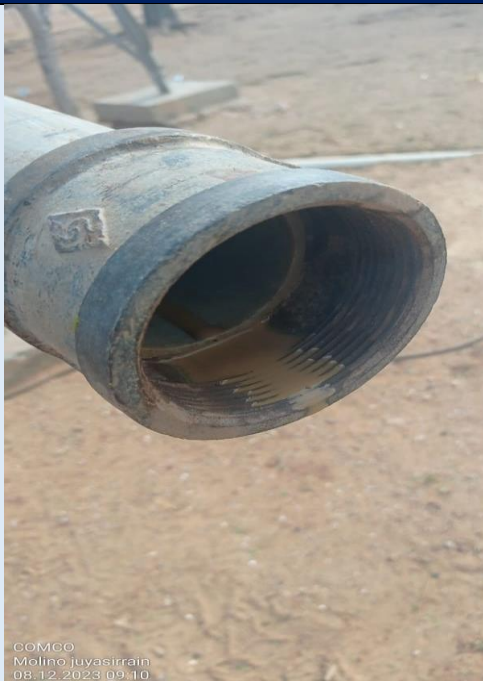
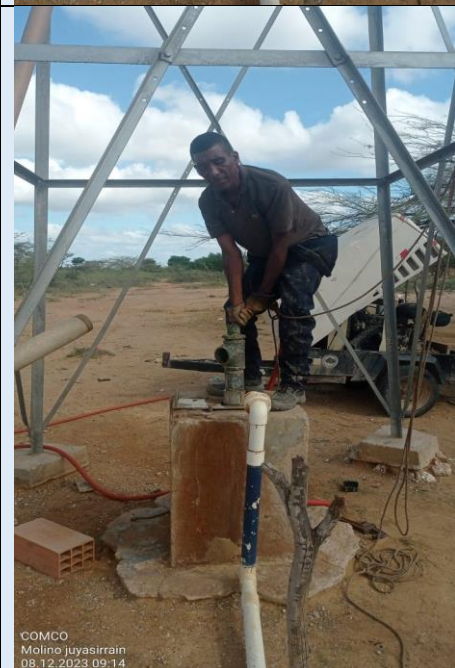
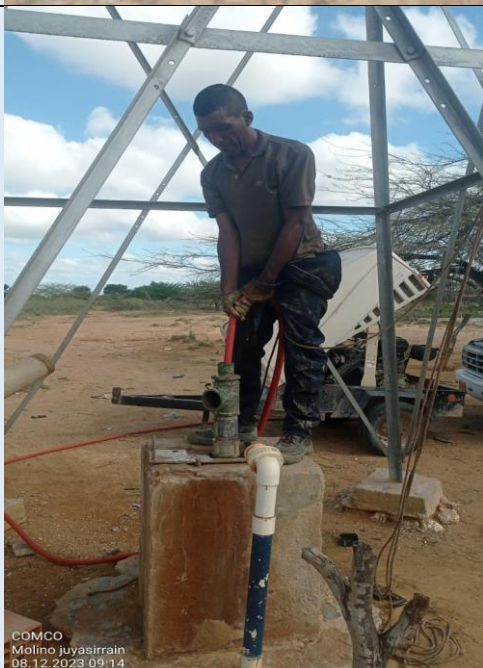
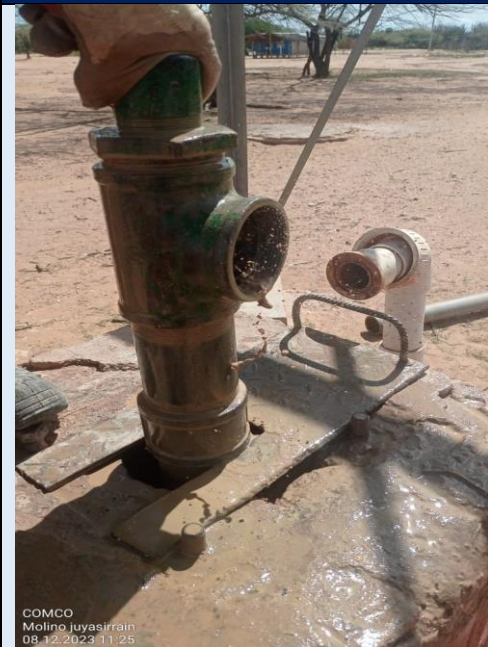
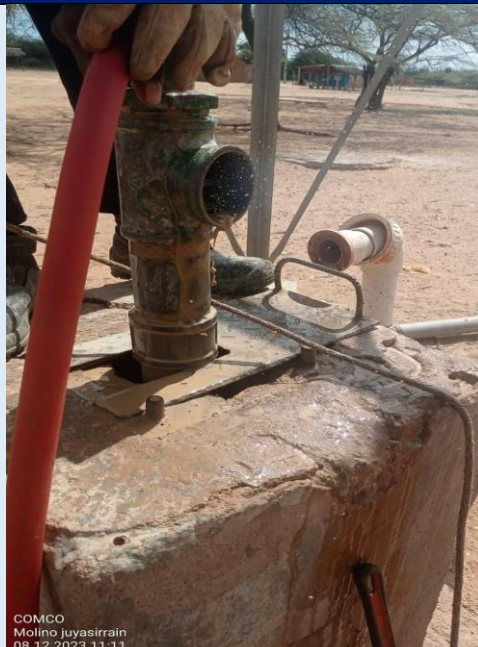
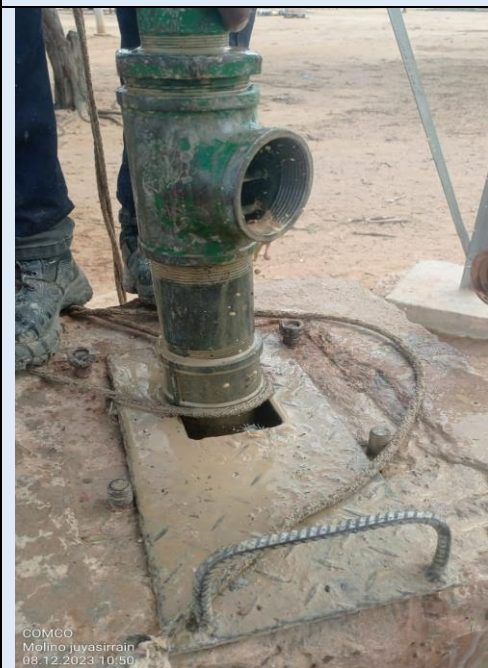
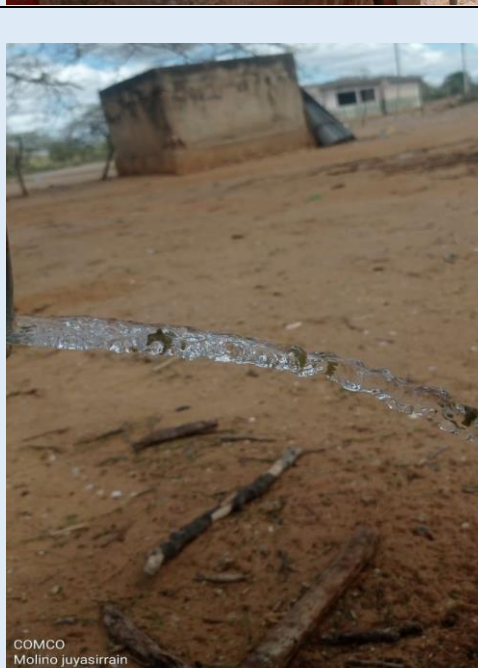
**REGISTRO FOTOGRAFICO**  
(lavado de pozo 8 de diciembre 2023)  
**COMUNIDAD DE JUYASIRRAIN #2**

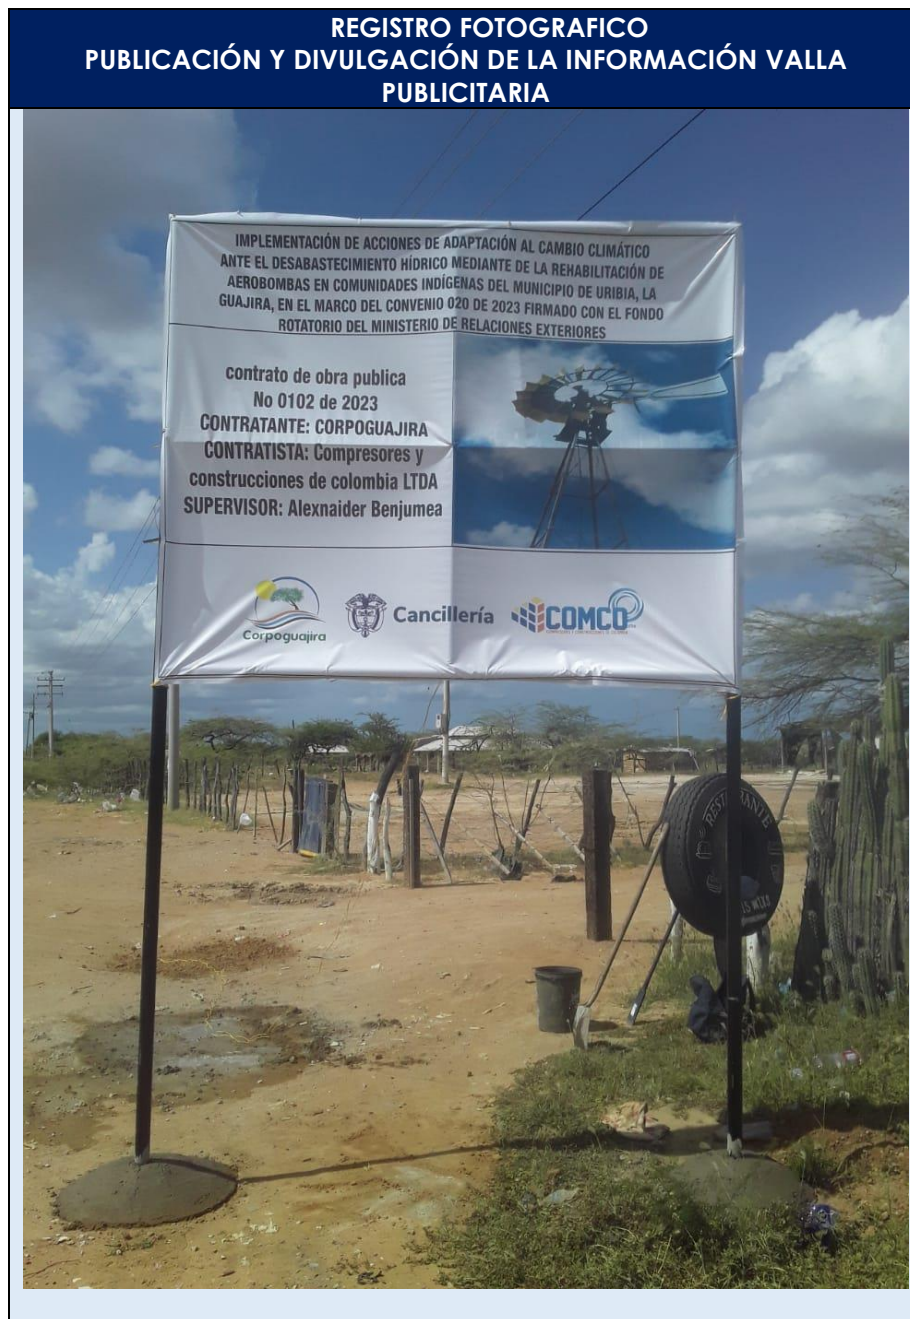
La valla se ubicó en la entrada de la comunidad de warrutain en un lugar visible a un costado de la vía intermunicipal.

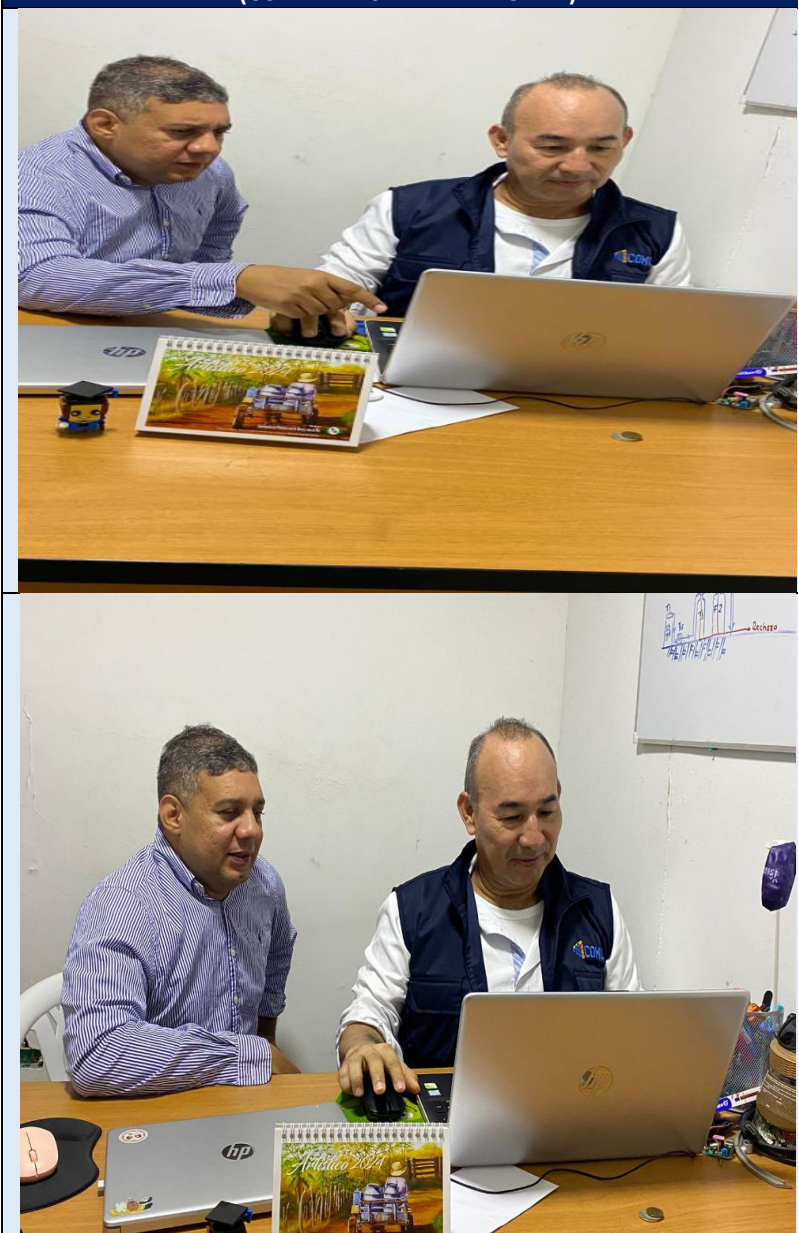
**REGISTRO FOTOGRAFICO  
(COMITÉ RESIDENTE DE OBRA)**

Al finalizar labores se realizó comité de obra con nuestro residente de obra EL ingeniero ambiental **LEONARDO OVIEDO ADARME**, en la cual nos suministró toda la información necesaria e insumos necesarios para este informe.

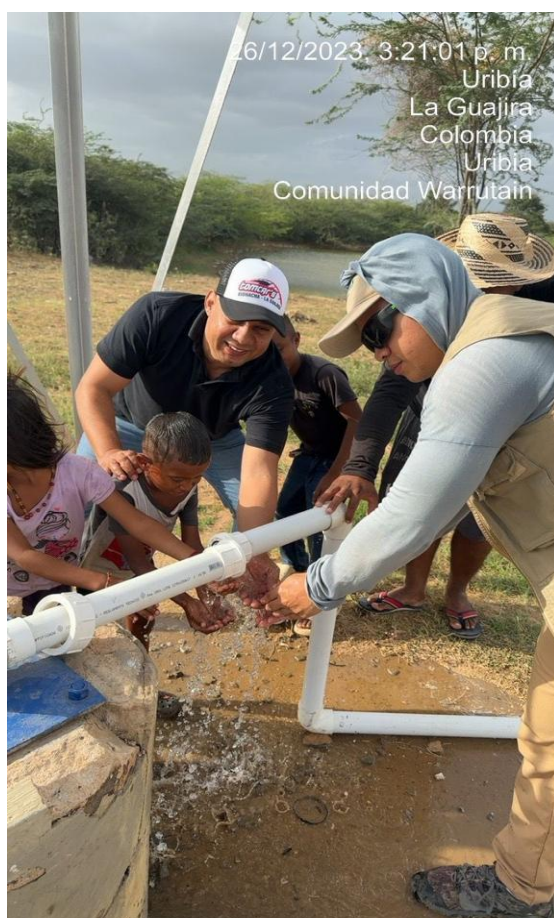
Se verifico el buen funcionamiento de Warrutain, la cual no se había podido evidenciar por tener un candado, la comunidad manifiesta que se colocan para que los niños no lo manipulen.
