# INFORME DE VISITA DE INSPECCIÓN A LA INFRAESTRUCTURA DE ESTACIONES DE SERVICIO EN EL DEPARTAMENTO DE QUINDIO MUNICIPIOS DE ARMENIA Y CALARCÁ MINISTERIO DE MINAS Y ENERGÍA - MME

Elaborado por:  
DIANA YAMILLE ALVAREZ GALVIS  
DIEGO FERNANDO TORRES DIAZ  
Dirección de Hidrocarburos  
OCTUBRE 2024

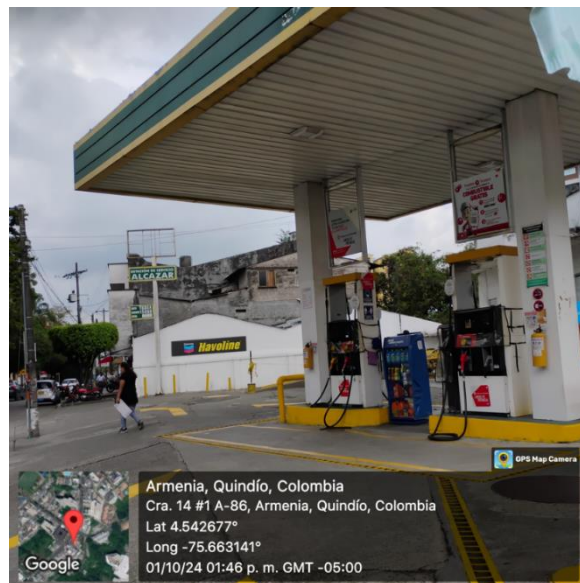
**Foto 1.** Visión panorámica de la EDS Alcázar

**Nota:** Se evidencia que la distancia entre los ejes de los surtidores es inferior a 5 m (medición en sitio: 3.06 m). Así mismo, el ancho de carril para el llenado de vehículos es inferior a 3 m (medición en sitio 2.19 m).

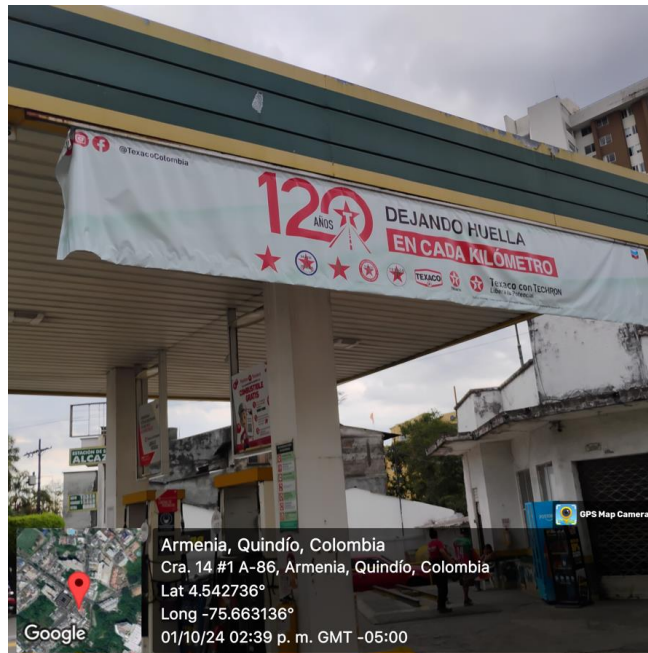
**Foto 6.** Zona de operación (isla)

**Nota:** se aprecia colores de anterior mayorista en el canopy, publicidad del mayorista actual u en la esquina inferior derecha la puerta de acceso a la oficina administrativa, la cual es de tipo persiana (difícil acceso).

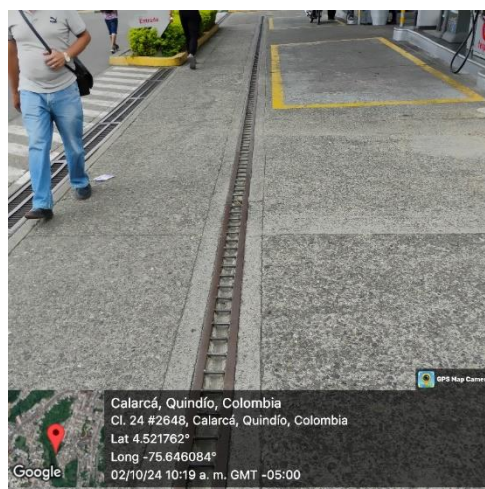
**Foto 2.** Costado exterior canal de recolección del área de operación y Rejilla Externa de la EDS (Hacia la vía pública).

**Nota:** Se puede observar que el canal de recolección de la zona de operación no se encuentra seccionada (es continua), a diferencia de la rejilla exterior de la EDS (costado izquierdo de la imagen).

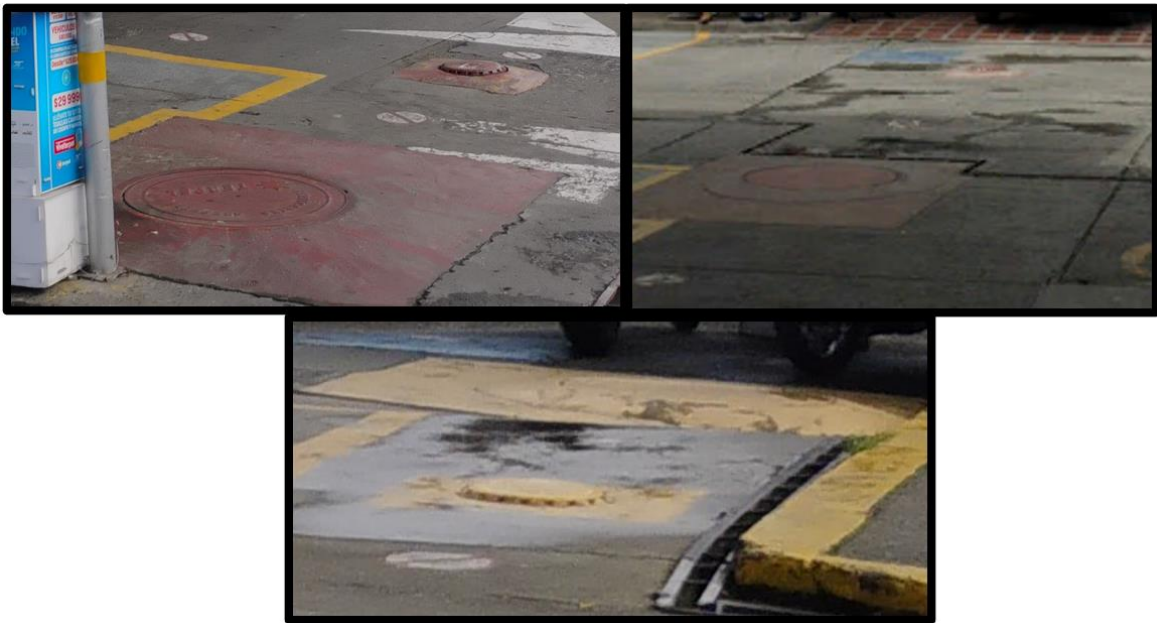
**Foto 6.** Detalle zona de tanques

**Nota:** Los tanques se encuentran ubicados en distintos puntos de la EDS. En la imagen se muestra el acercamiento para cada uno de ellos.

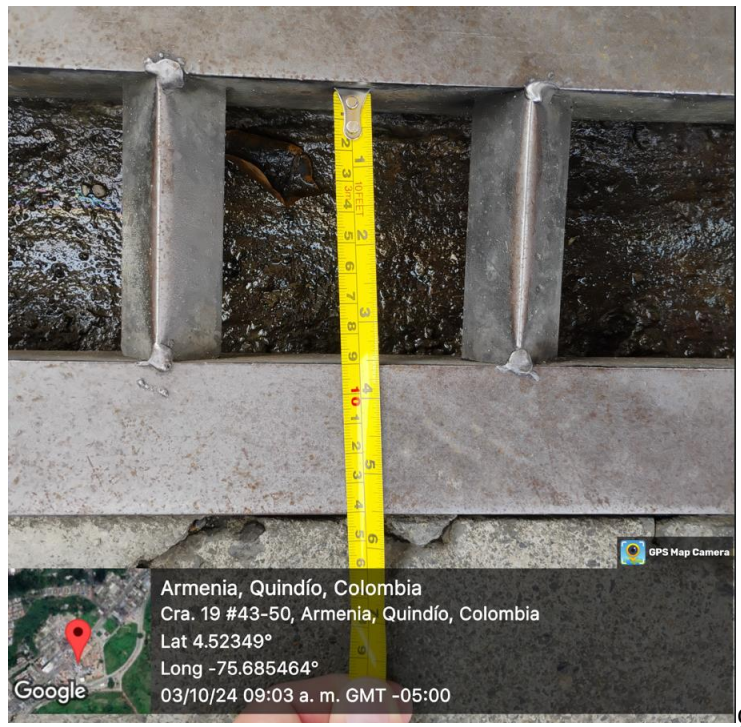
**Foto 3.** Medición anchura canal de recolección perimetral (9 cm).

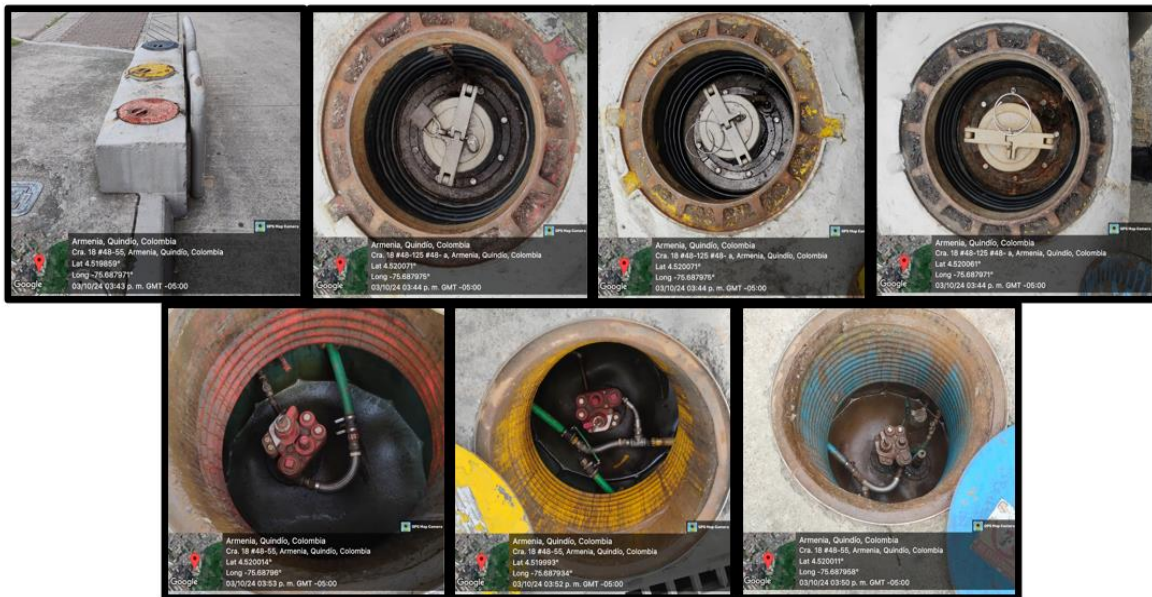
**Foto 4.** Detalle zona de tanques

**Nota:** El cargue de combustible a los respectivos tanques se hace a través de boquillas de acceso remoto ubicadas a un costado de la zona de operación (imagen superior izquierda).

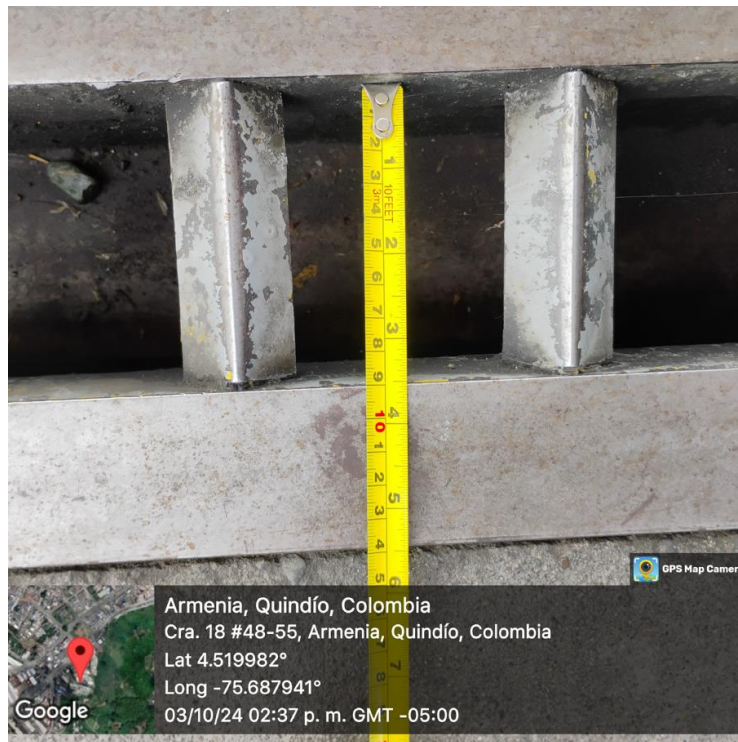
**Foto 5.** Medición anchura canal de recolección perimetral (9 cm).

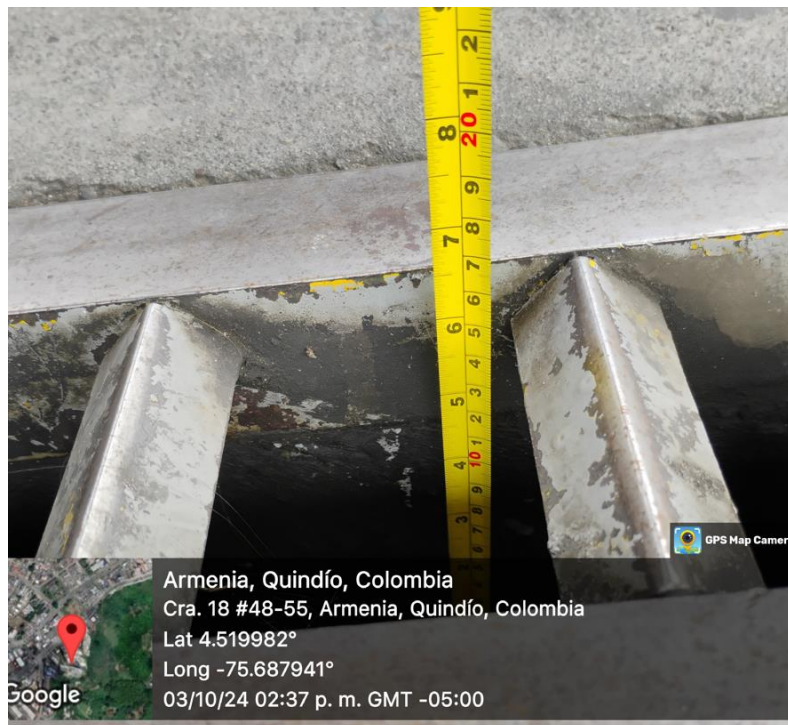
**Foto 6.** Medición profundidad canal de recolección perimetral (16.5 cm).

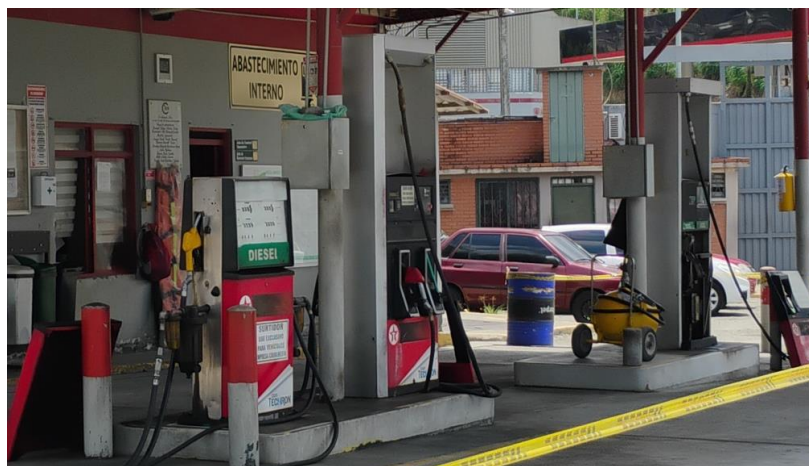
**Foto 2.** Área de operación (Islas)

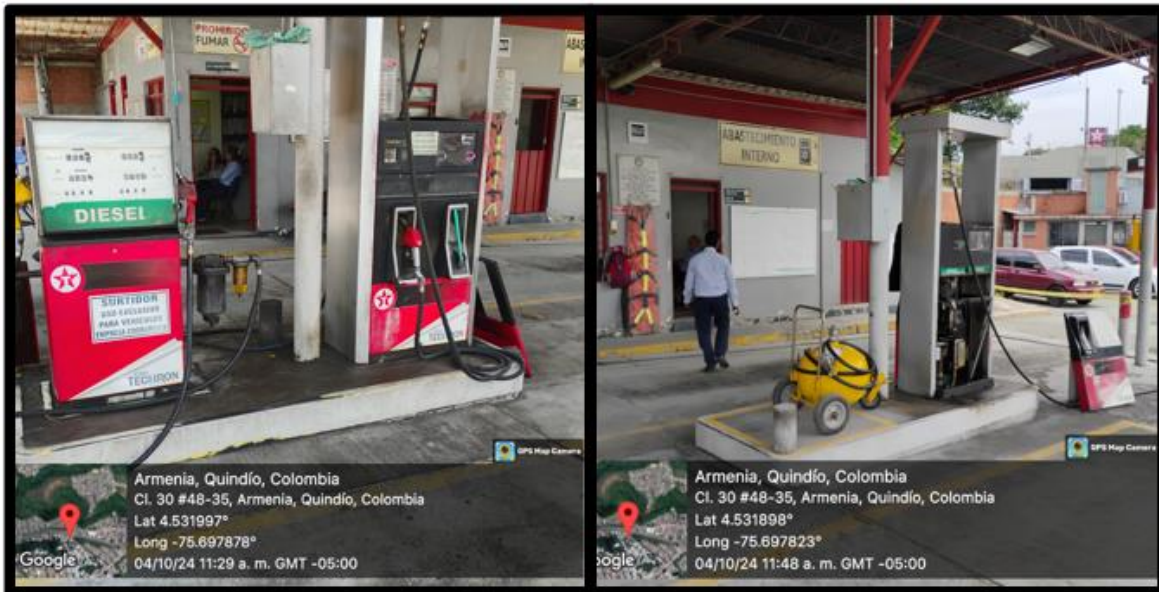
**Foto 3.** Vista surtidores abastecimiento privado.

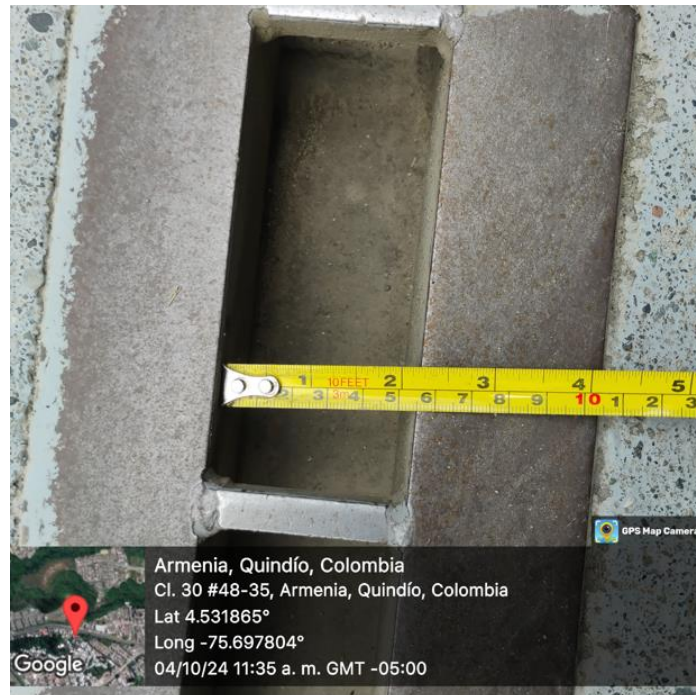
**Foto 5.** Medición anchura canal de recolección perimetral (5.5 cm)

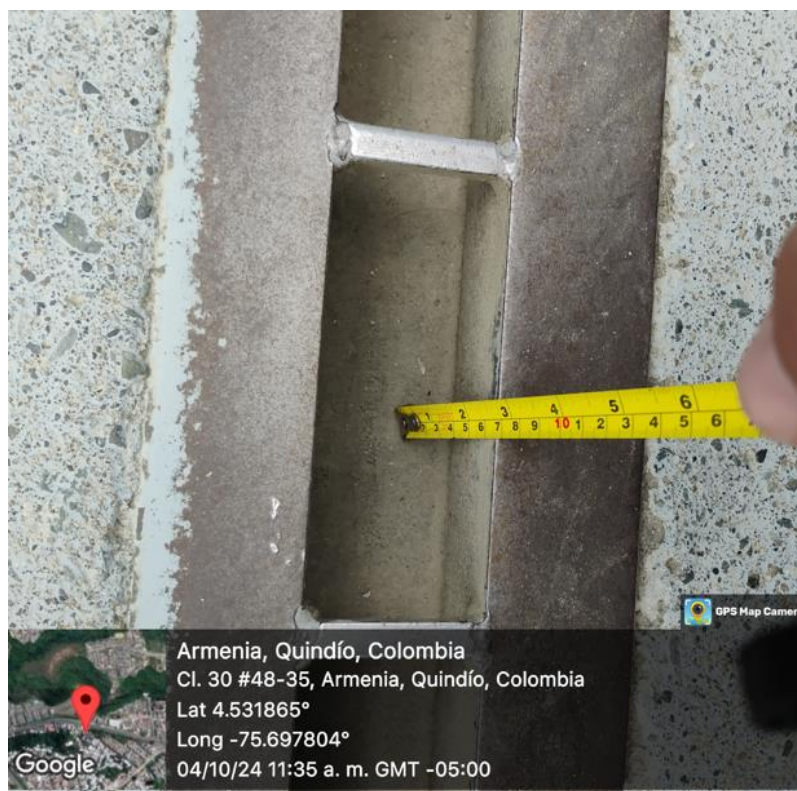
**Foto 6.** Medición profundidad canal de recolección perimetral (7 cm)

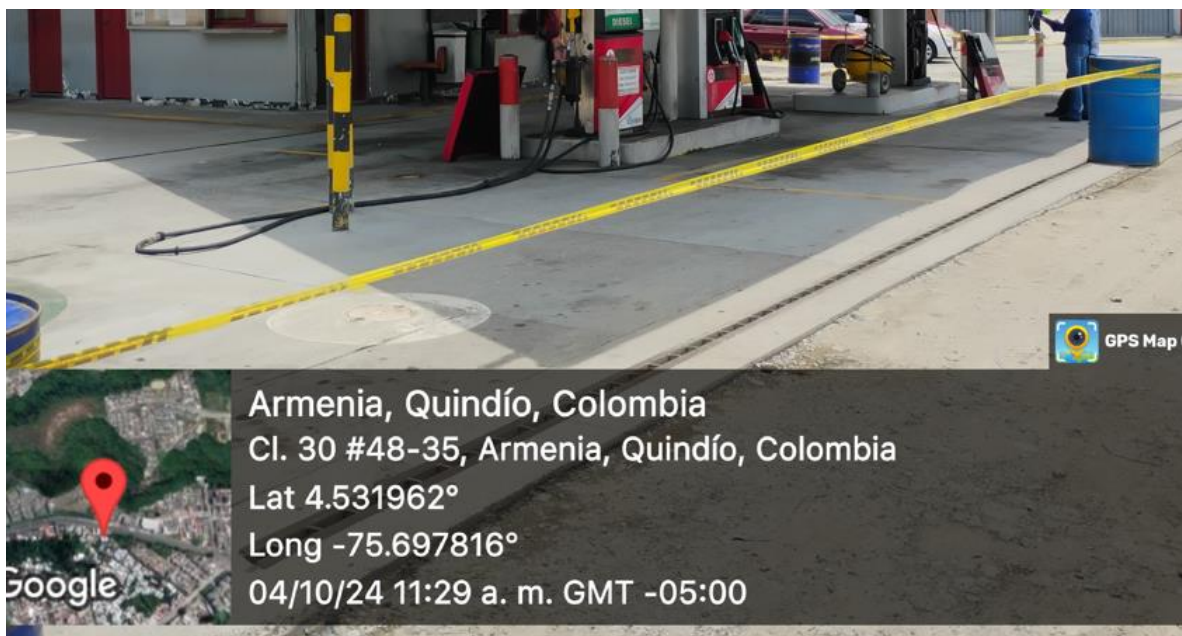
**Foto 7.** Canal de recolección continuo (no seccionado)

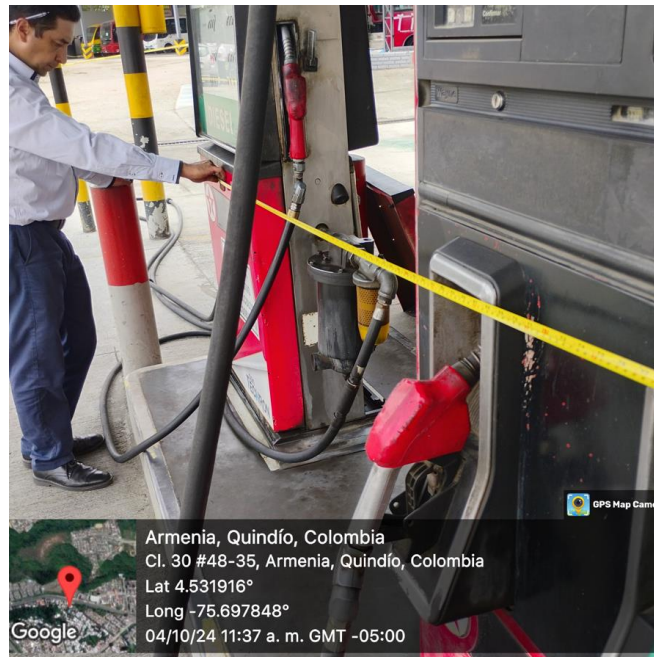
**Foto 9.** Medición distancia entre surtidores de la misma isla (1.87 m)

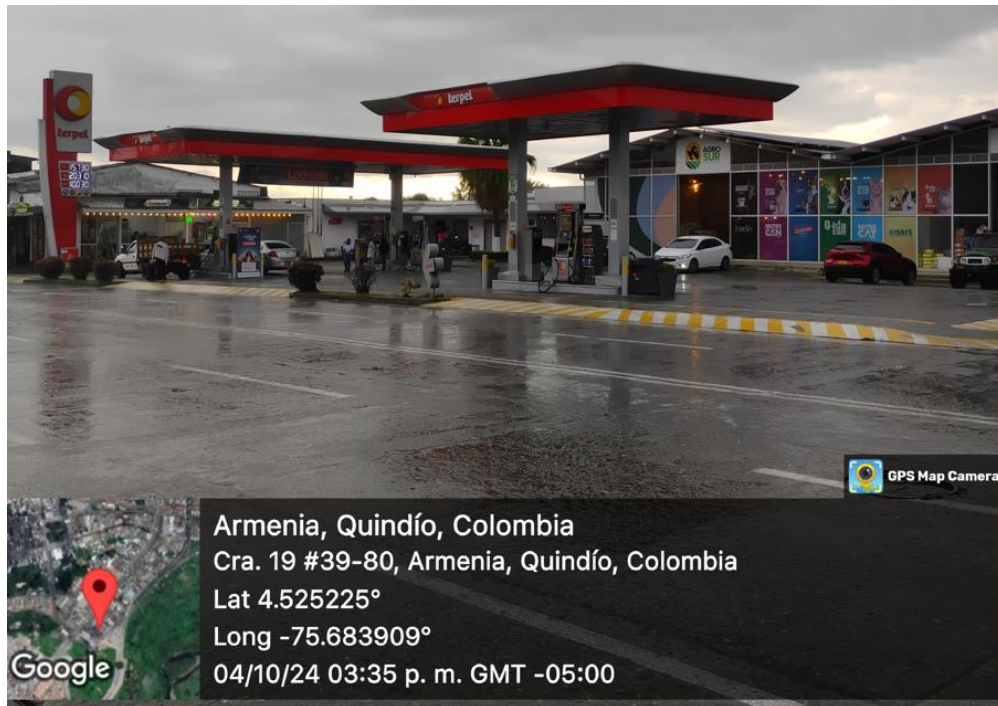
**Foto 1.** Panorámica EDS Surtidor Boyacá

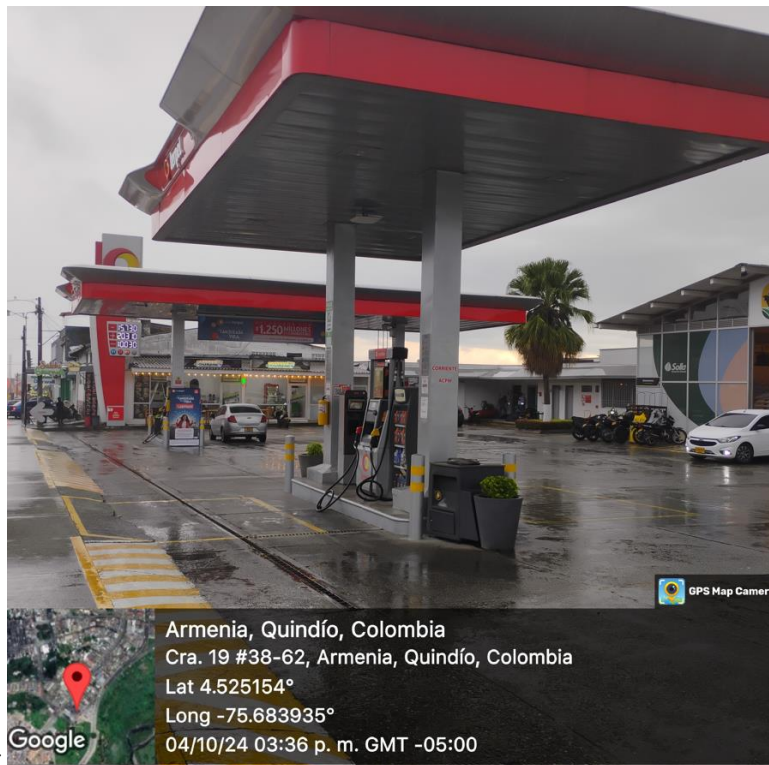
**Foto 2.** Zona de operación (islas)

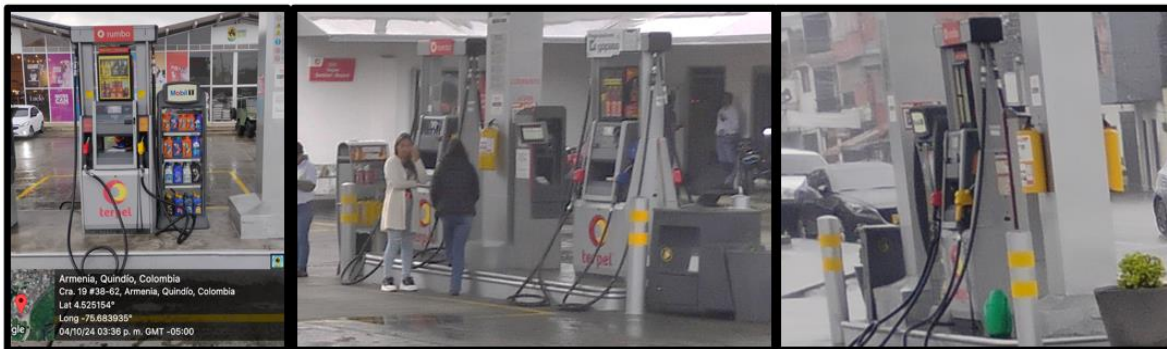
**Foto 3.** Vista surtidores EDS

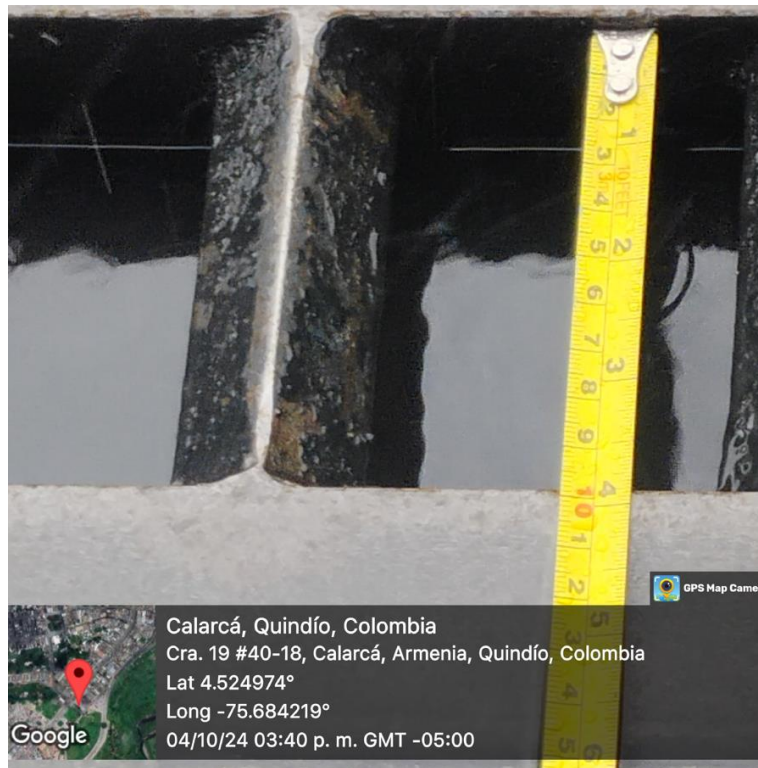
**Foto 6.** Medición anchura canal de recolección perimetral (10 cm)
