## CONSORCIO INTER AMV - ANEZGA

### INFORME FIAFINAL DE INTERVENTORIA

**AI CONTRATO DE OBRA PUBLICA No. 173-ICFE-2023, cuyo objeto es:**  
“MANTENIMIENTO A TODO COSTO DE LAS CUBIERTAS DE LOS EDIFICIOS DE APARTAMENTOS DE VIVIENDAS FISCALES PARA EL PERSONAL DE OFICIALES Y SUBOFICIALES EN BOGOTA Y A NIVEL NACIONAL GRUPO 2”.

Edificio Guatapurí (Valledupar)

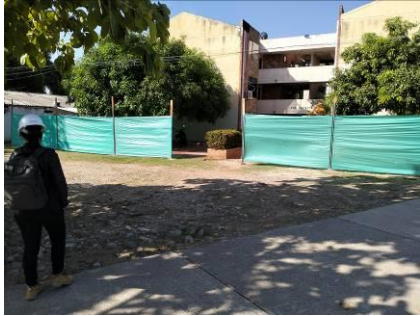
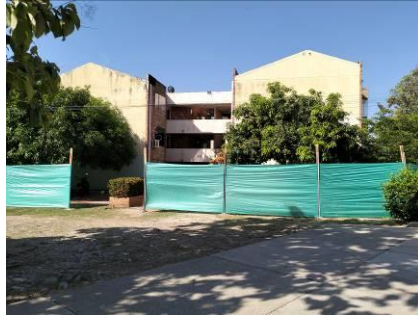
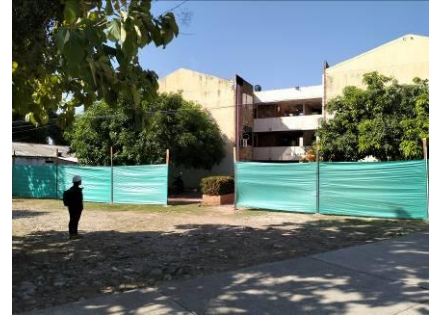
Cerramiento provisional en tela verde.

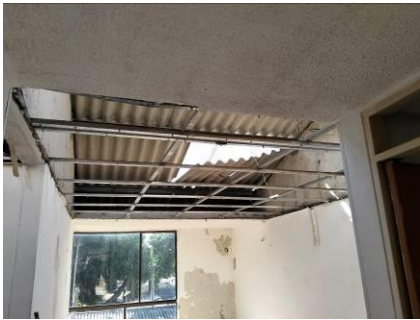
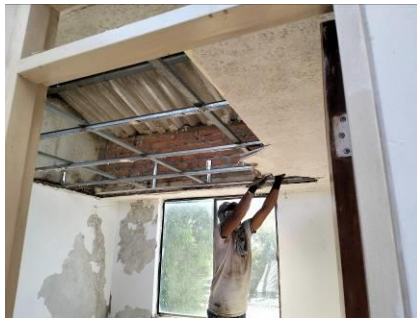
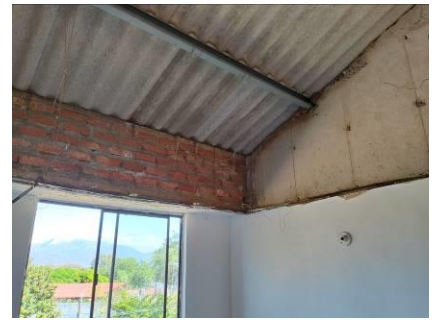
Desmonte de estructura y lámina de cielo raso.

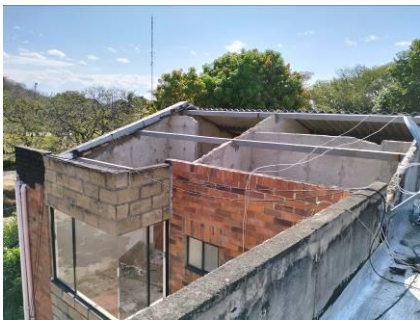
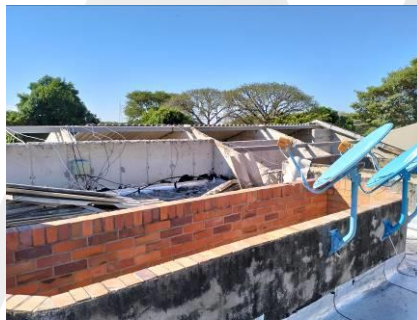
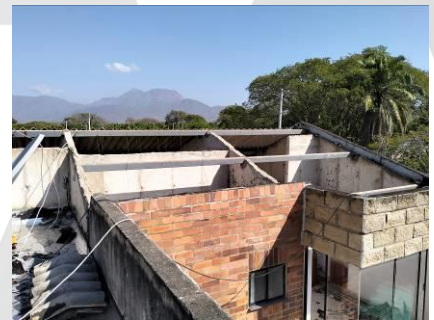
Desmonte de teja y caballete.

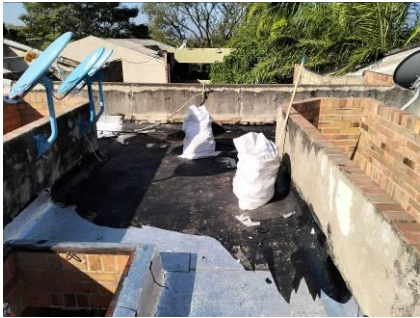
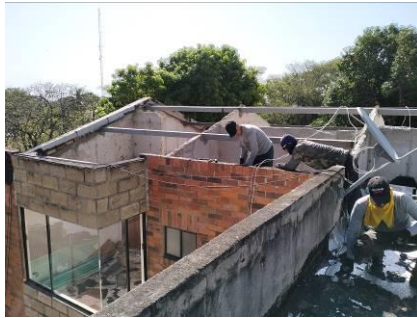
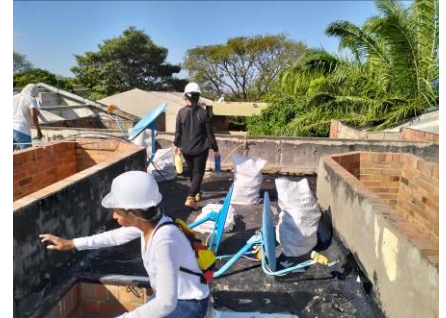
Demolición de manto existente.

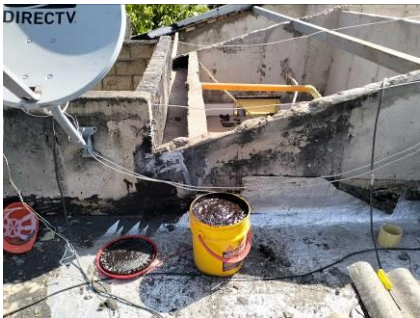
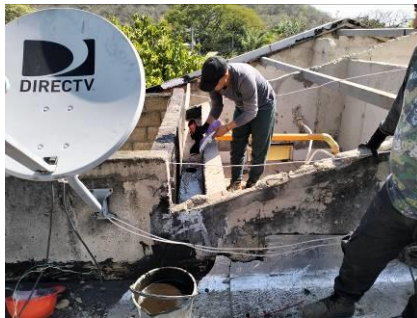
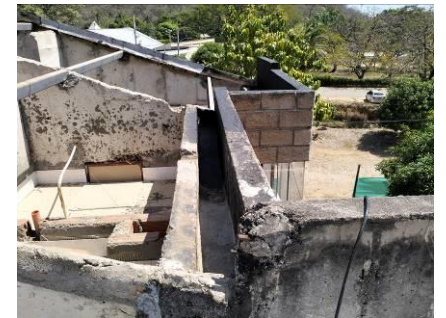
Impermeabilización de viga canal con manto asfáltico y pintura en aluminio.

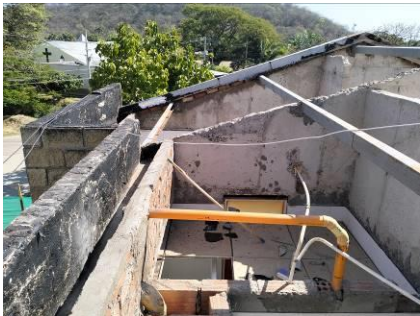
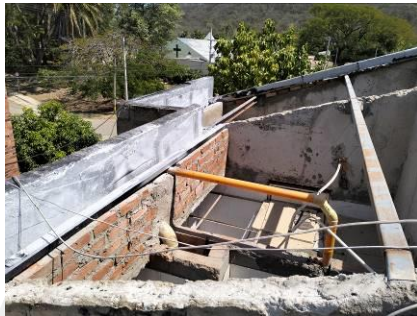
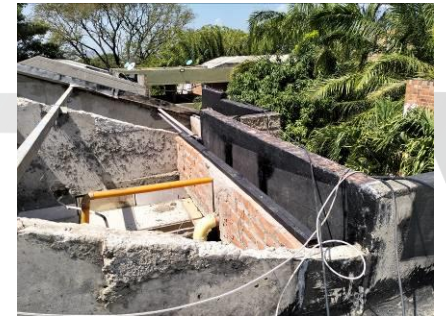
Salida de desagües en tubería PVC sanitaria.

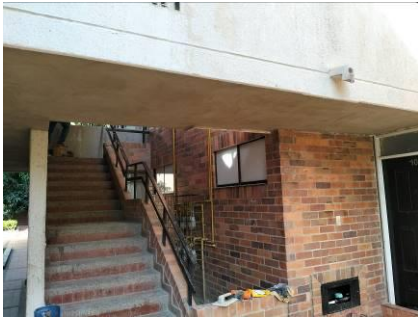
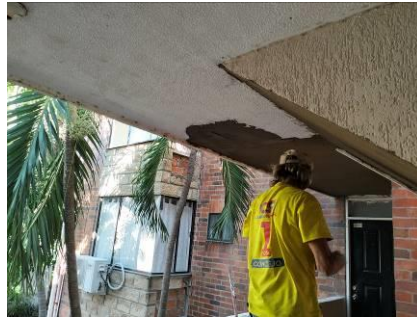
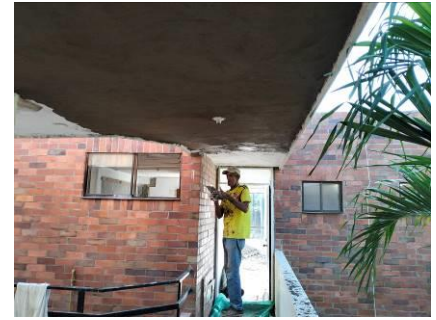
Aplicación de pañete con mortero 1:4 impermeabilizado bajo placa de zonas comunes.

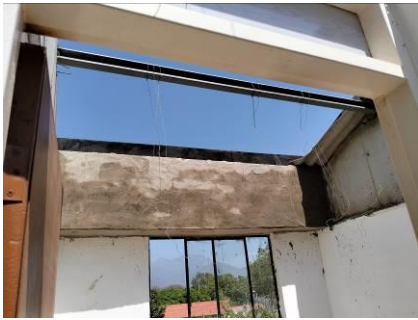
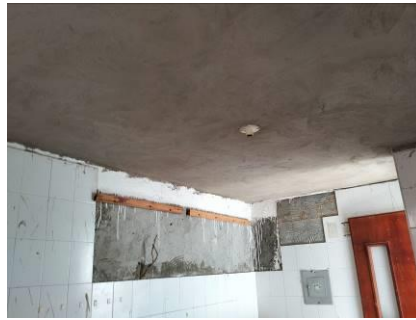
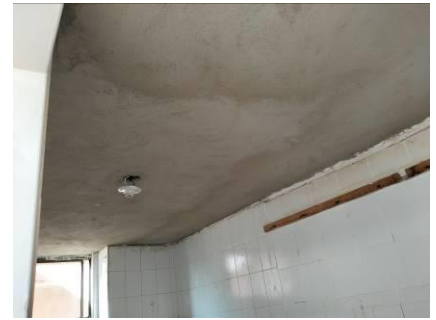
Aplicación de pañete 1:4 en muros y bajo placa interiores en cocina, hall y habitaciones.

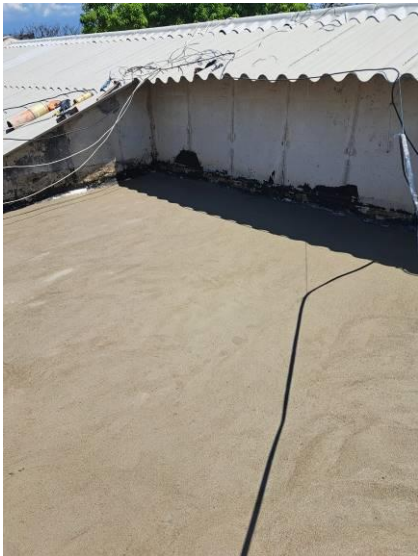
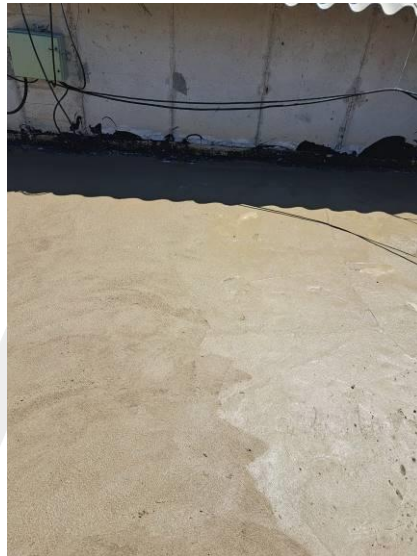
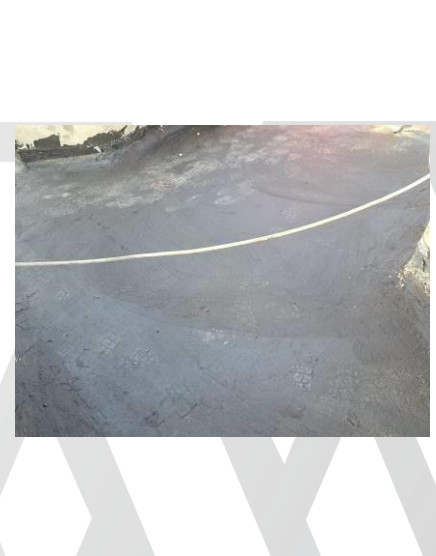
Alistado y nivelación de pisos en placa de cubierta.

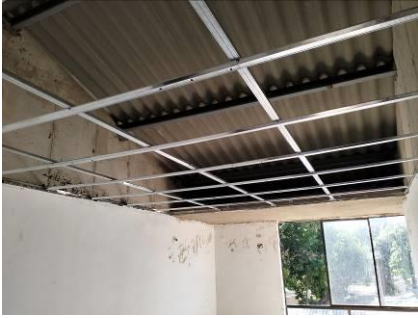
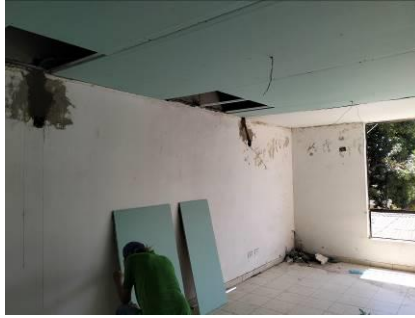
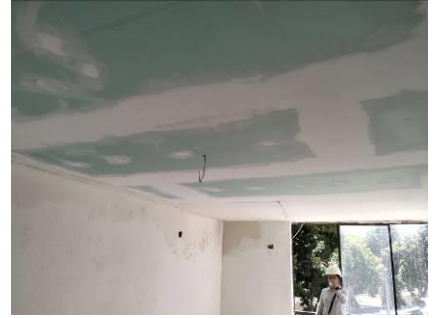
Suministro e instalación de estructura y lámina de cielo raso y enmasillado.

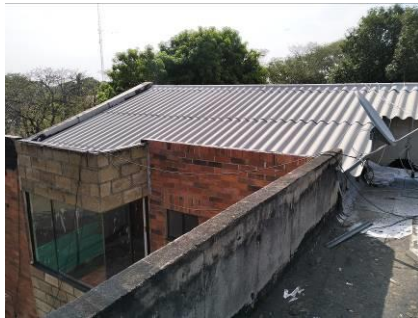
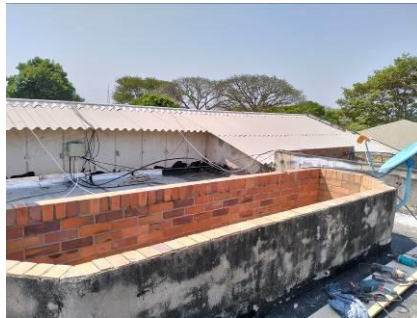
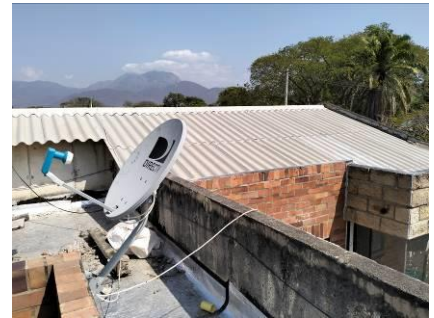
Suministro e instalación de teja y caballete en ambas alas de cubierta.

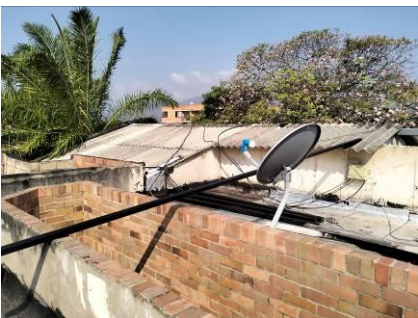
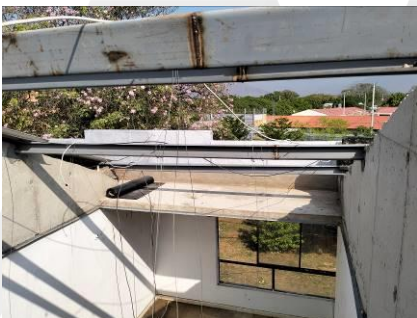
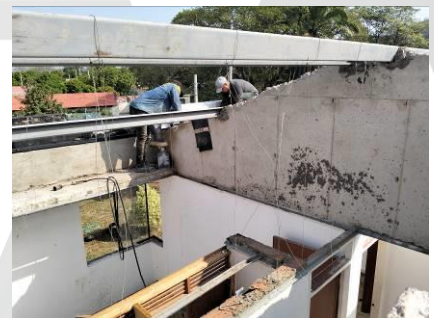
Suministro e instalación de estructura perfil rectangular con anclaje epóxico y accesorios en acero A-36.

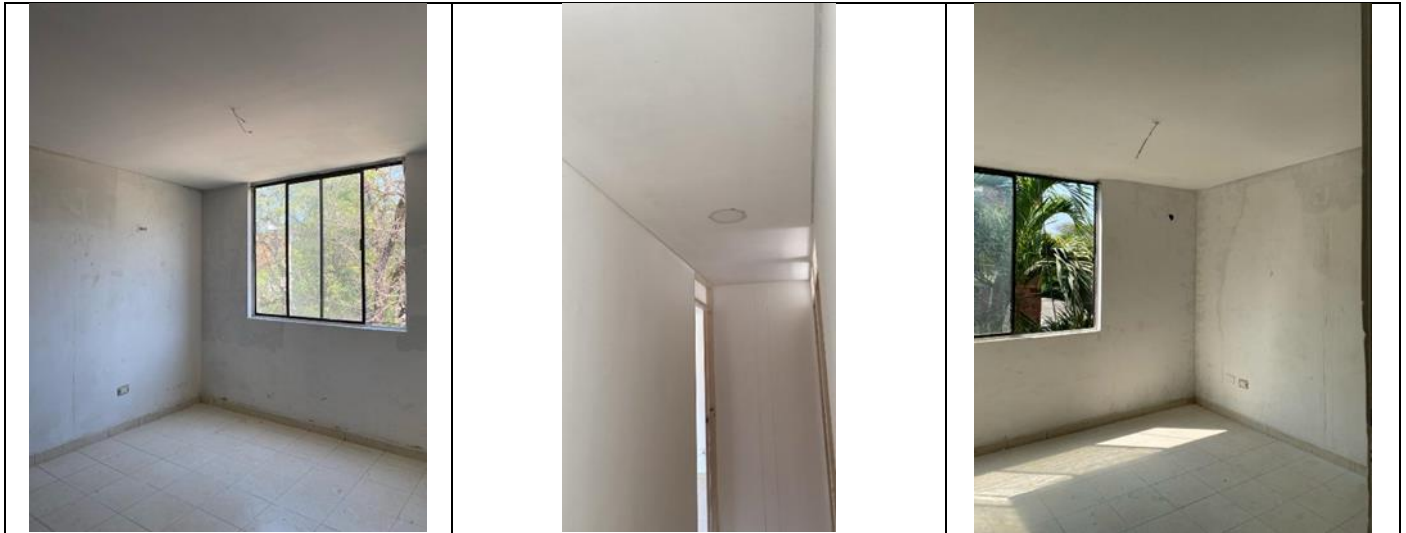
Aplicación de pintura en muros interiores y cielo raso en los apartamentos objeto de intervención.
