FACTURA SERVICIO DE INTERVENTORIA TECNICA, ADMINISTRATIVA, JURIDICA Y CONTABLE DE LAS OBRAS CUYO OBJETO ES "OBRAS DE REPARACION Y MANTENIMIENTO NECESARIAS DEL SECTOR CHARLY DEL MUELLE LA BODEGUITA, SEGUN ACTA DE OBRA DE AVANCE DEL 32.5%.

INFORME #3 SEGUIMIENTO DE OBRA 23 DE FEBRERO A
23 DE MARZO- INTERVENTORIA TÉCNICA,
ADMINISTRATIVA Y FINANCIERA DE LAS OBRAS DE
REPARACIÓN Y MANTENIMIENTO NECESARIAS DEL
SECTOR CHARLY DEL MUELLE LA BODEGUITA UBICADO
EN LA AVENIDA BLAS DE LEZO
CONTRATO LP-CTCI-09-2023

CONSORCIO PROFINMASTER

**FECHA: MARZO 23 DE 2024
CARTAGENA DE INDIAS**

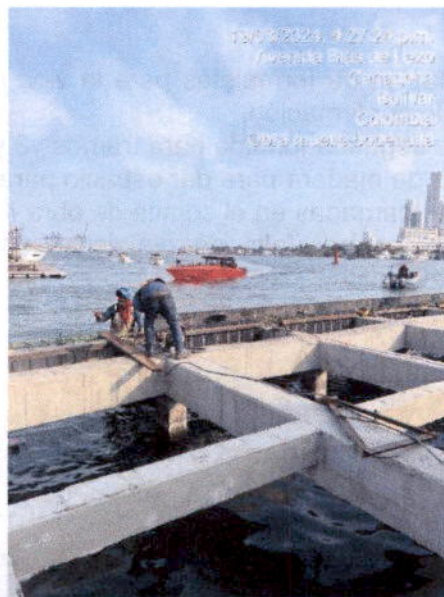
Ilustración 45. Progreso de formaleta día 19 de marzo.
