**Referencia:** Contrato interadministrativo No. 216144 suscrito entre USPEC y ENTerritorio S.A.

**ASUNTO:** Atención y respuesta a la comunicación E-2024-012533 con Radicado No. 202461010319572 de fecha 13 de diciembre de 2024, con asunto: *"Atención al cumplimiento de obligaciones contractuales, Contrato Interadministrativo Nro. 216144 de 2016- Citación comité de seguimiento"*

**1. CONTRATO DE OBRA NO. 2192266 / EPMSC BUENAVENTURA Y COJAM JAMUNDÍ**

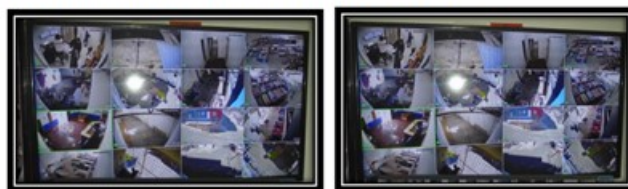
Monitores puestos de vigilancia todas las cámaras en funcionamiento

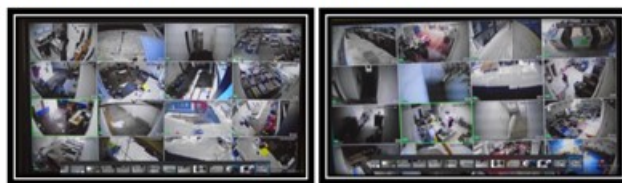
Monitores puesto de vigilancia todas las camaras en funcionamiento

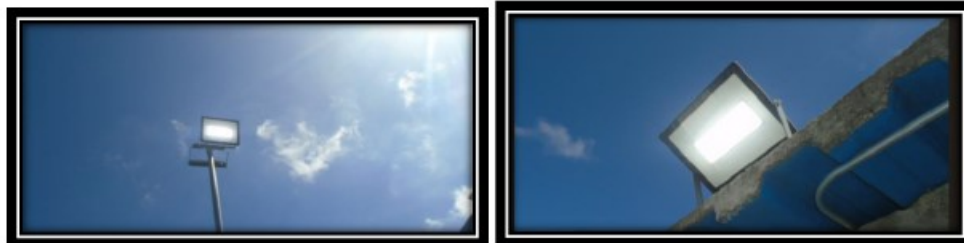
En la siguiente imagen se evidencia el reflector instalado por parte del establecimiento cuya alimentación corresponde a una derivación inadecuada que sobrecarga el sistema.

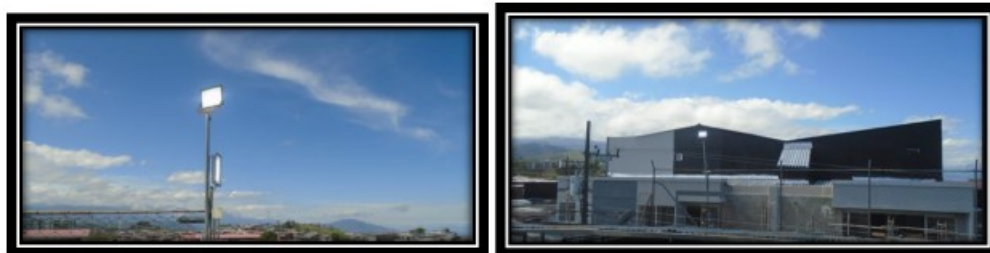
Refletores en funcionamiento

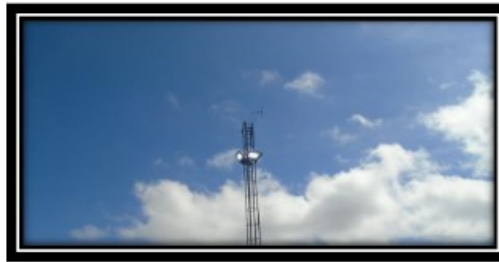
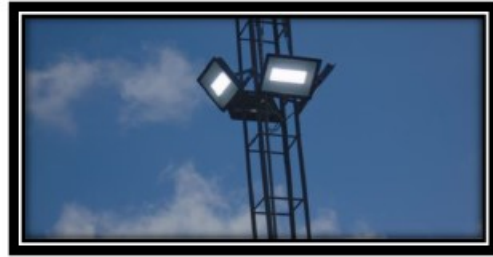
Refletores en funcionamiento

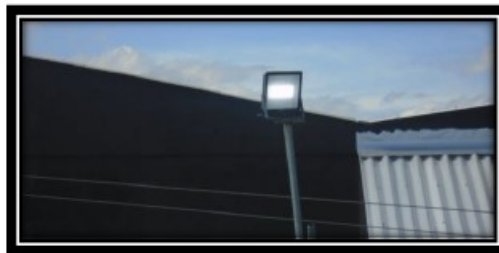
Reflectores en funcionamiento

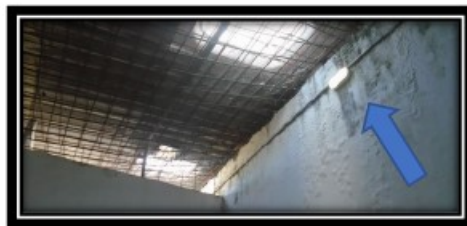
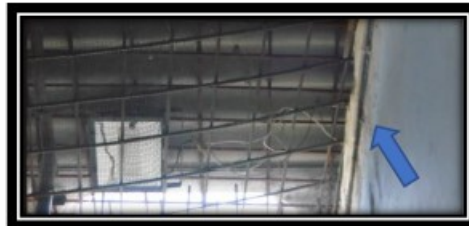
Reflectores en funcionamiento y en se evidencia conexiones inadecuadas.

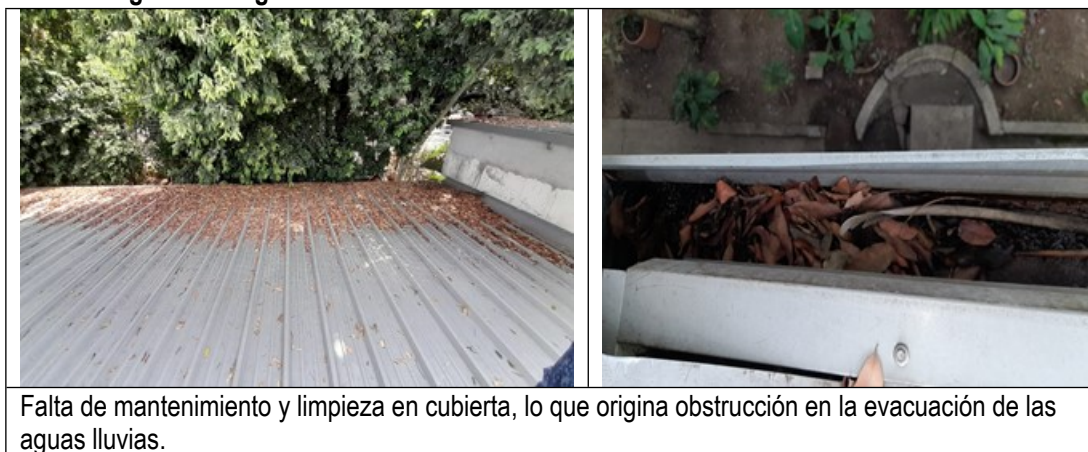
**Registro Fotográfico Cubierta Área Administrativa:**

**Resultado Diagnostico a requerimientos 1 y 2:** Se evidencia que para el día de la visita no hay presencia de goteo ni humedad, teniendo en cuenta que el contratista de obra con contrato No. 2200742 realizó atención de posventa el día 14 de junio de 2024, como lo soporta el informe presentado con consecutivo ETGI-E004-24 del 24 de junio de 2024. (Anexo). Al realizar recorrido sobre la cubierta del área administrativa, se evidencia que existe acumulación de material vegetal y tierra en las canaletas, lo que genera taponamiento de las bajantes, conllevando a que al momento que se presenten lluvias, exista el riesgo de que el agua rebose de las canaletas e ingrese sobre los muros a la parte interna de las oficinas y provoque otros daños como humedad en los muros y se sople y/o salte la pintura, por lo que se concluye que no existe atención de posventa.

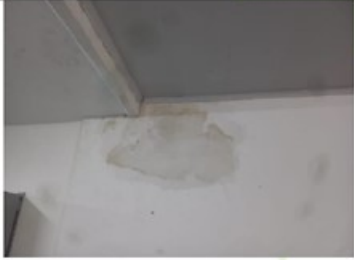
| <b>Evidencia de agua por reboce de canal por falta de mantenimiento</b> | <b>Se realiza el raspado estucado y pintado en la zona</b> |

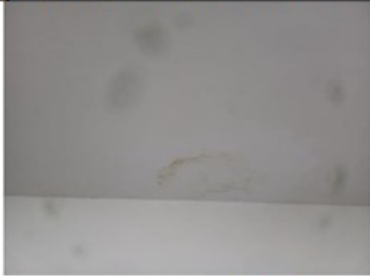
| <b>Presencia de humedad por falta de mantenimiento en la canal</b> | <b>Se realiza raspado estucado y pintado en la zona</b> |

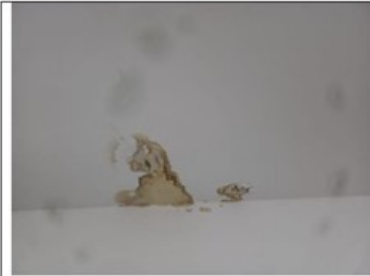
| <b>Presencia de humedad por falta de mantenimiento presentando obstrucción por hojas y material particulado, no limpian las canales.</b> | <b>Se realiza raspado impermeabilizado estucado y pintado en la zona</b> |

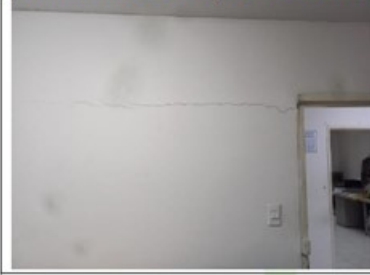
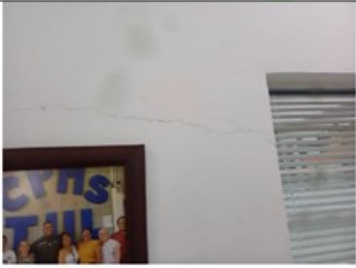
| Presencia de fisuras por movimientos de la estructura | Reparación y resane de fisuras |

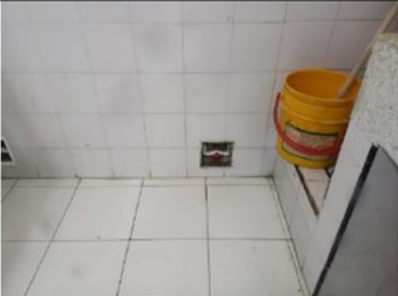
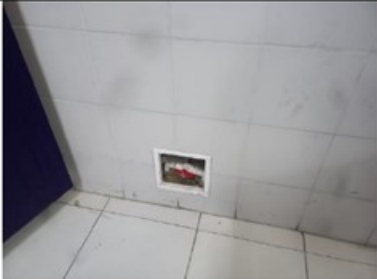
| Falta tapa de registro por inadecuado manejo | Falta tapa de registro por inadecuado manejo |

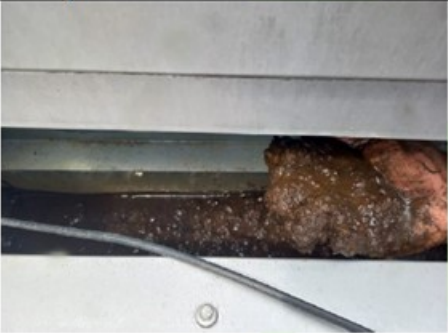
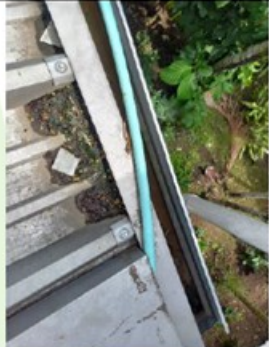
| Falta de mantenimiento en canal generando filtraciones por rebose y humedad en las paredes | Instalación de tubería por canales generando obstrucción y levantamiento de flanches. |

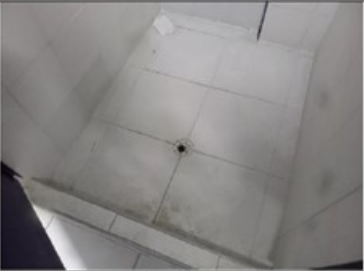
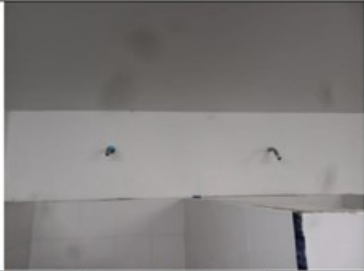
| Se evidencia rota la rejilla por mal manejo | Se evidencia duchas sin poma mala manipulación |

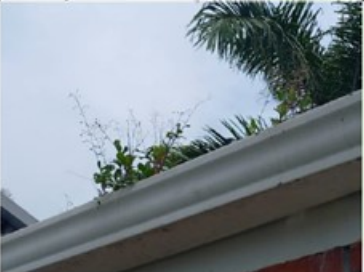
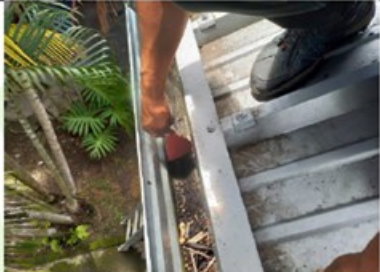
| Se evidencia hojas en la canal, no hacen el mantenimiento de canales y esto presenta desforme de la misma | Se realiza limpieza y mantenimiento de canales |

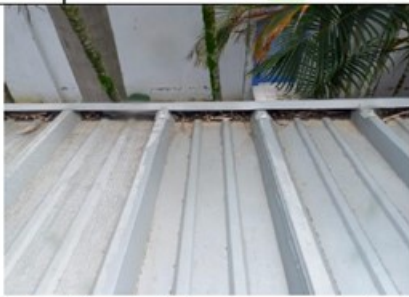
| Se evidencia falta de mantenimiento entre gotero y cubierta | Limpieza y mantenimiento entre gotero y cubierta |

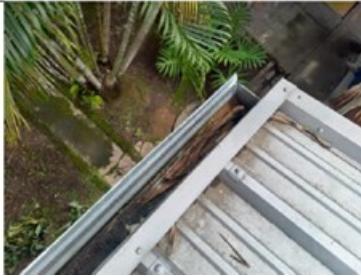
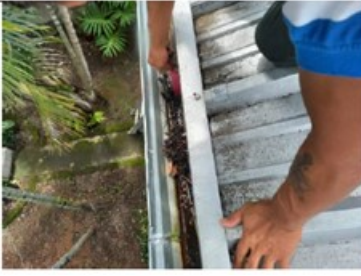
| Falta de mantenimiento en canales | Se realiza limpieza de canales |

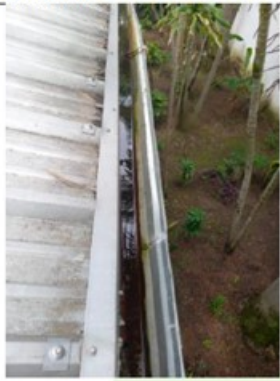
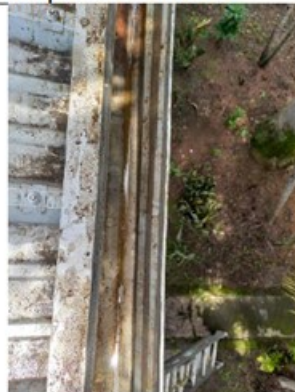
| Aposamiento de agua por falta de mantenimiento | Se realiza limpieza en canales |

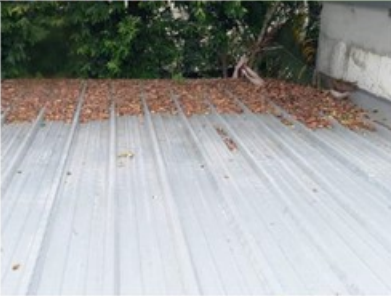
| Se evidencia falta de mantenimiento y limpieza | Se realiza limpieza de cubierta |

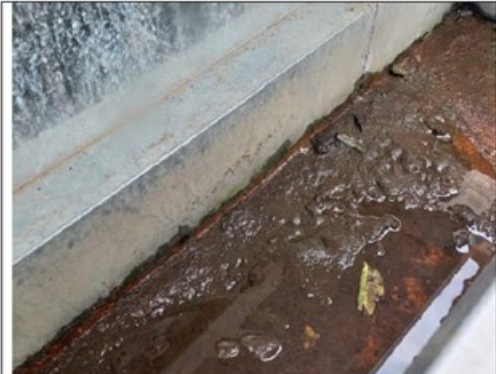
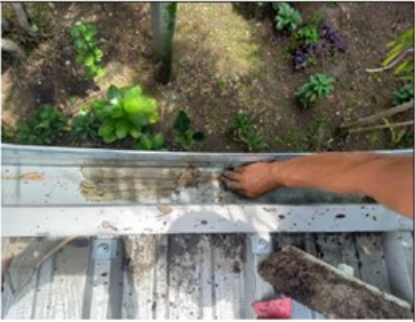
| Falta de limpieza de canales generando rebose de agua | Limpieza de canales |

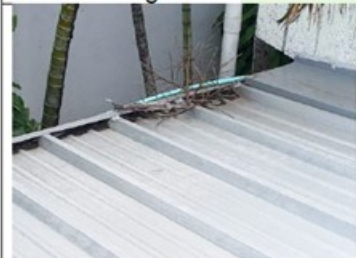
| Presencia de material que genera aposamientos | Mantenimiento de canal para su correcto funcionamiento |

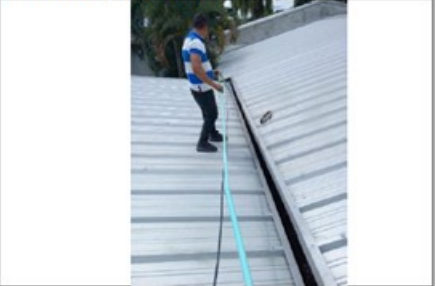
| Presencia de tubería en canales generando aposamientos | Retiro de tubería y mantenimiento de canales |

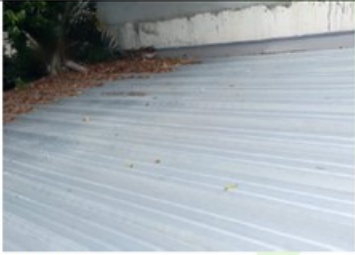
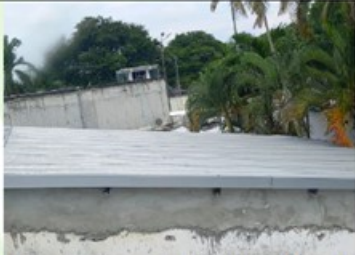
| Falta de limpieza y mantenimiento cubierta | Limpieza y mantenimiento cubierta |

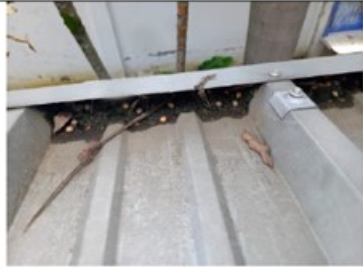
| Falta de mantenimiento gotero | Mantenimiento y aseo gotero de cubierta |

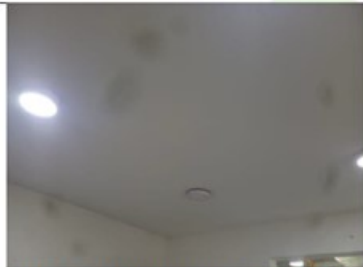
| Presencia de luminaria fundida | Presencia de instalación de luminarias ajenas a las contractuales por parte del establecimiento |

Como se evidencia en el registro fotográfico tomado el día viernes 14 de junio del presente año, el establecimiento no está realizando los mantenimientos obligatorios periódicamente como lo indica el manual de mantenimiento otorgado al finalizar la obra por el contratista, manual entregado con el fin de realizar los mantenimientos y así tener un buen funcionamiento y cumplimiento de su vida útil en cada espacio.
