**CONSORCIO TUNELES  
INTERDISEÑOS - INTEGRAL**

## **INFORME MENSUAL DE INTERVENTORIA**

**CTO – 967/2021 - INVIAS  
0030015 INFORME 014**

**AGOSTO DE 2022**

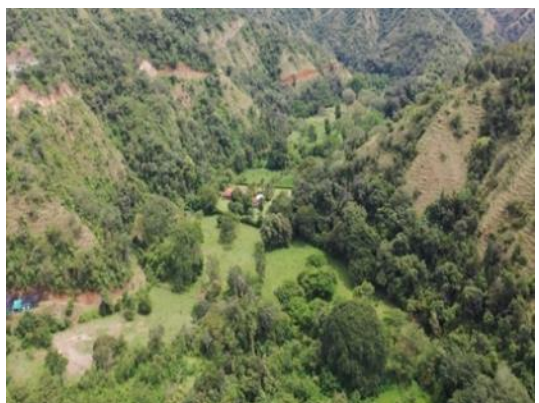
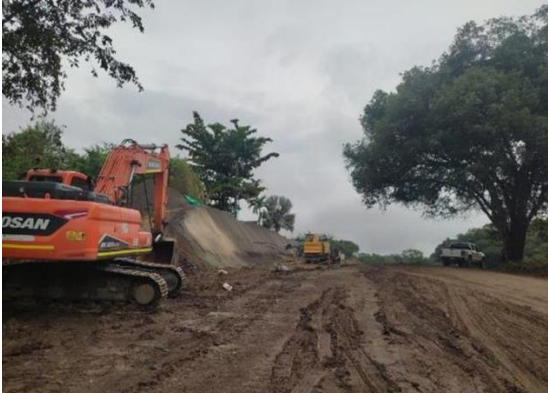
Se iniciaron obras en este frente de obra en el mes de febrero de 2022, se iniciaron las labores con actividades de tala de árboles y aprovechamiento forestal, se continuó con actividades de descapote y retiro de capa vegetal siguiendo con labores de excavaciones y explanaciones de canales, conformación de terraplenes y construcción de obras hidráulicas, labores que se desarrollan en la actualidad.

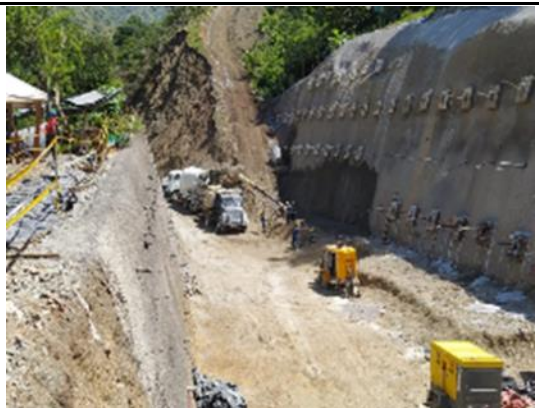
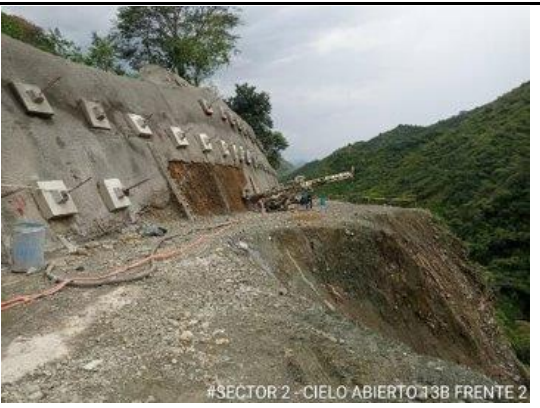
Se reviso el diseño del tratamiento de sostenimiento de los taludes, estos contemplaban pernos y geomalla de triple torsión, durante las excavaciones realizadas por el contratista se observó que este tipo de sostenimiento no era suficiente dado que se encontró mucho material suelto y coluviones, el área geotécnica ajusto el tratamiento con malla electrosoldada, concreto lanzado de 21MPA, y anclajes activos de 30 ton a 15m de profundidad en tres bolillos como se observa en el registro.

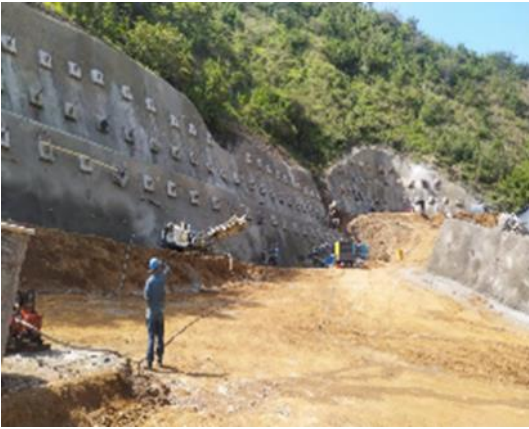
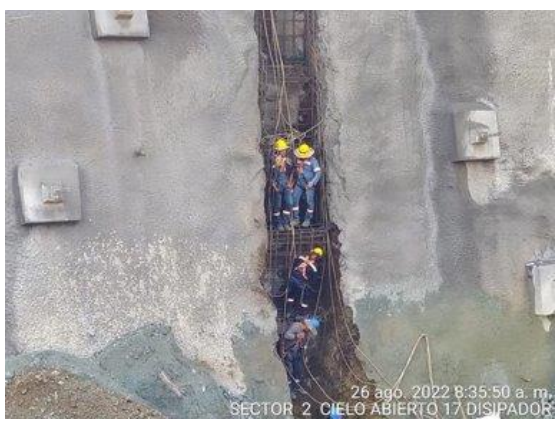
En este frente de obra el área geotécnica también ajusto el tratamiento de sostenimiento, este fue ajustado con un tratamiento con malla electrosoldada, concreto lanzado de 21MPA, y anclajes activos de 40 ton a 20m de profundidad en tres bolillos como se observa en el registro 4.

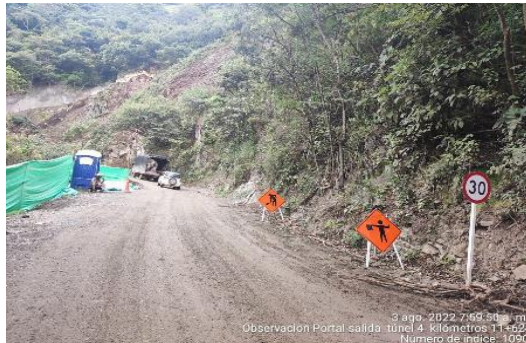
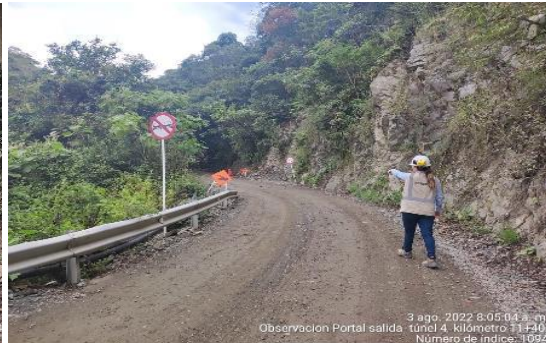
Se evidencia la instalación de la señalización vertical sobre la vía industrial, así como la demarcación de la zona de intervención

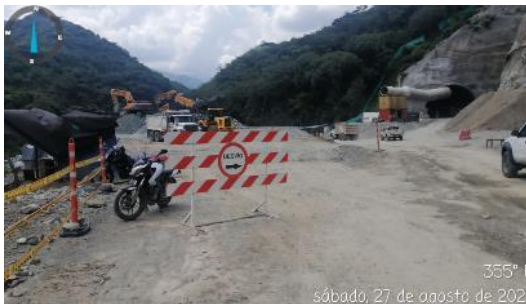
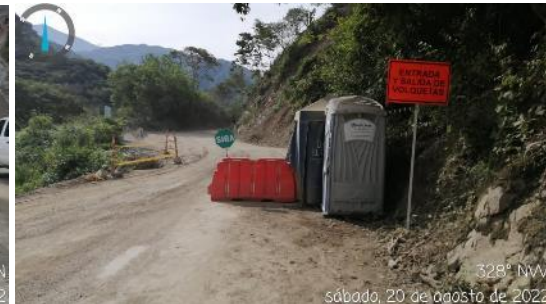
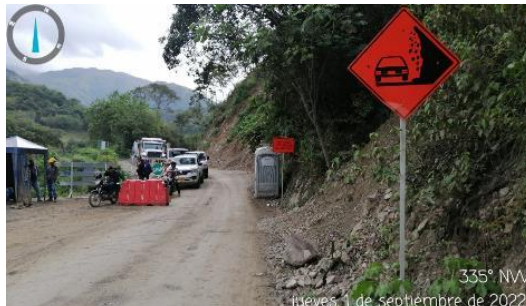
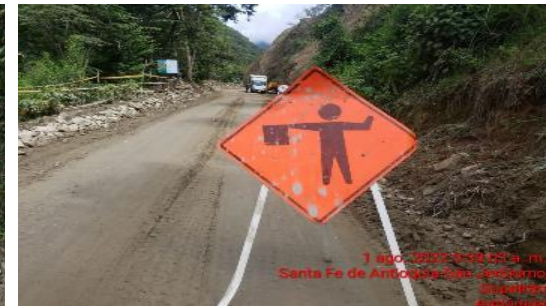
Verificación de la señalización instalada en la zona urbana por parte del contratista

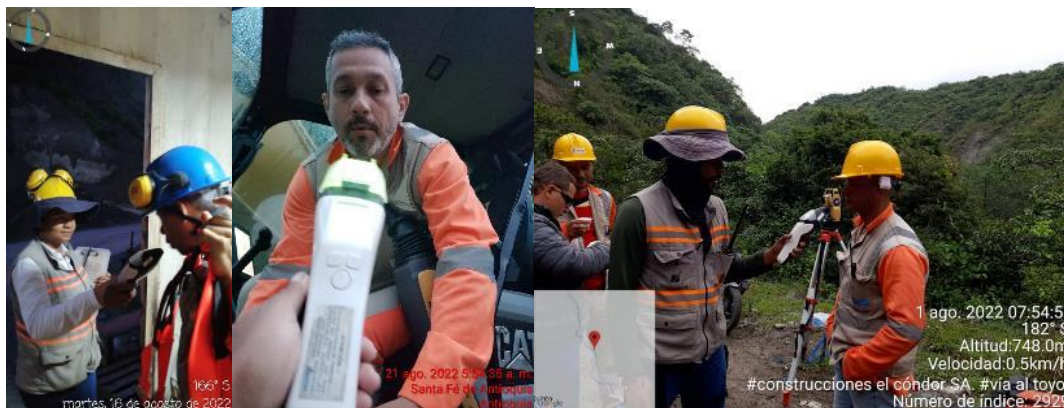
Ejecución de pruebas de alcoholimetría al personal de obra.

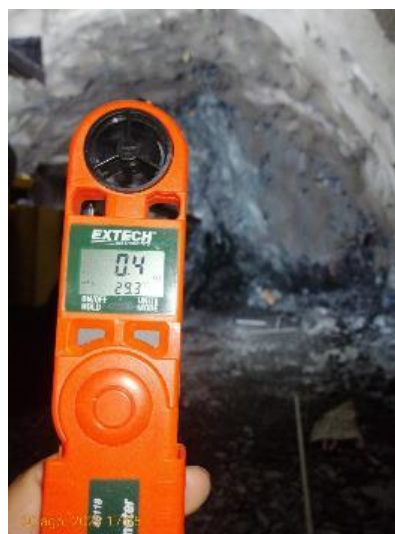
Verificación en campo de toma de medición de gases.

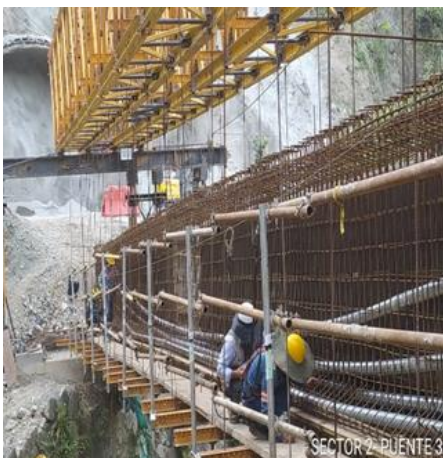
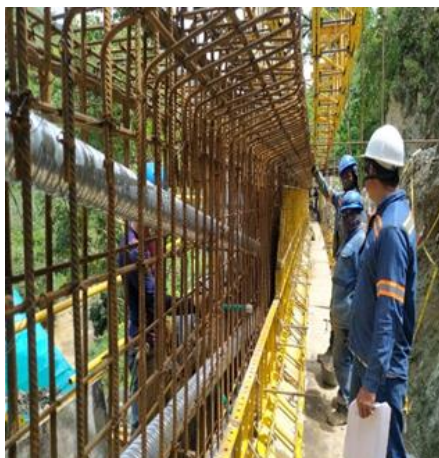
- Puente 5: Se realiza verificación de ejes para topes sísmicos y neoprenos localizados por el contratista.

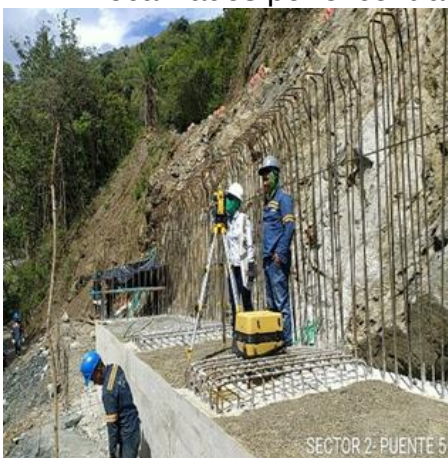
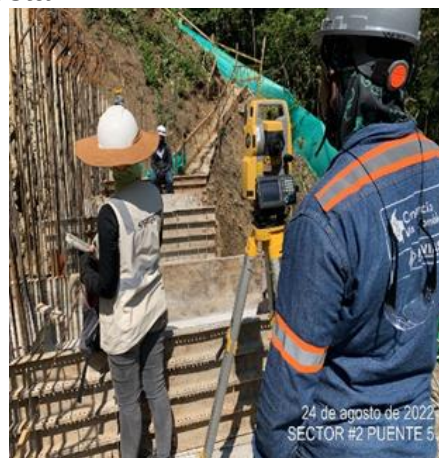
- Puente 5: Se realiza verificación y liberación de encofrado para fundida de Viga de estribo 2, se levanta talud desmontado para complemento de topografía inicial de este sector.

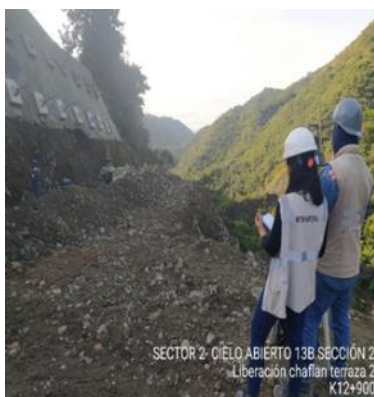
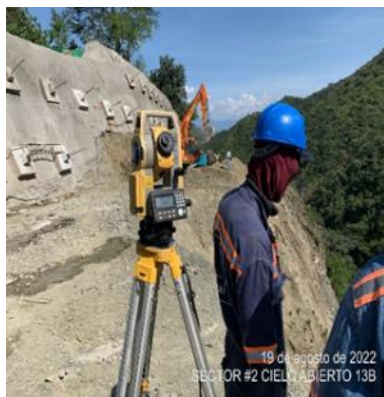
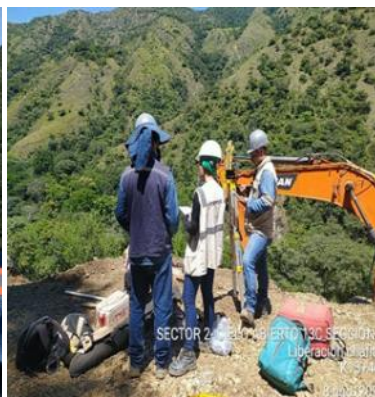
- Muro 19: Se verifican niveles para fundida de vigas de módulos 2 - 3 - 4 – 5.

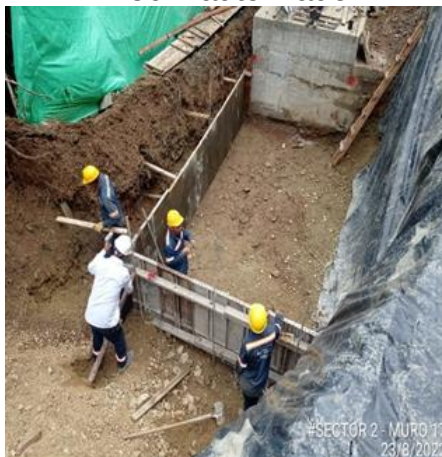
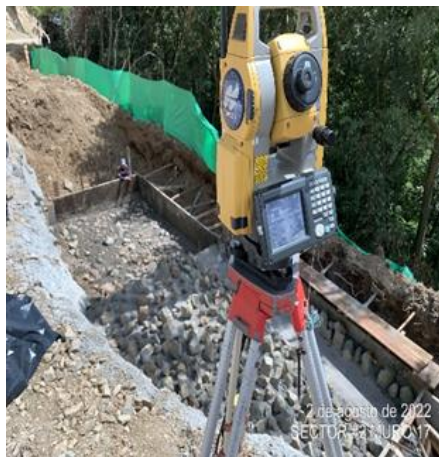
- Cielo abierto 17: Se realiza levantamiento del área excavada para dissipador y se realiza levantamiento de terreno donde se proyectará salida de aguas sobre predio adyacente.

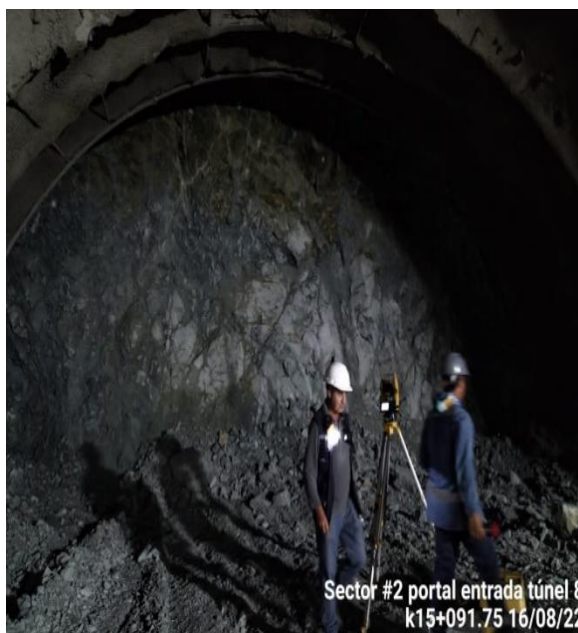
Foto No 2: Chequeo de avance de excavación Túnel 8 portal entrada – Abs: K15+091.75

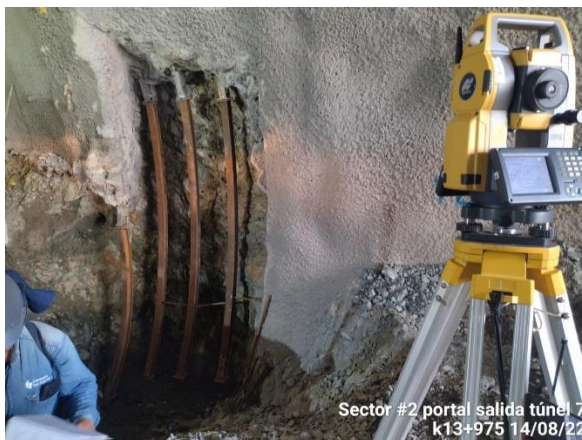
Foto No 3: Control e instalación de patas de arco costado derecho – Túnel 7 Abs: K13+975.00

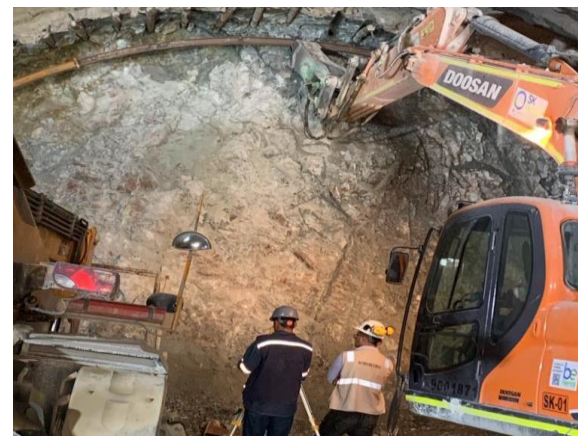
Foto No 4: Control de instalación de arco metálico HEB100 – Túnel 7 salida Abs: K13+941.70

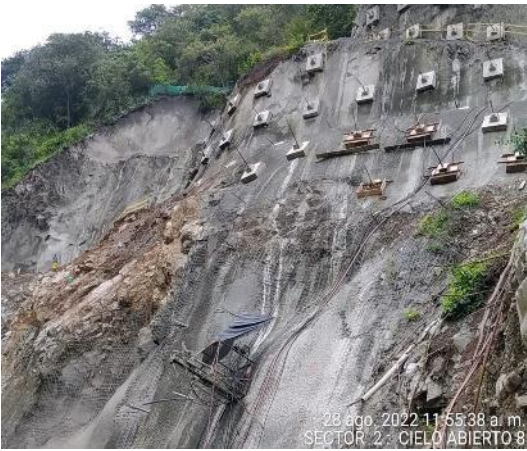
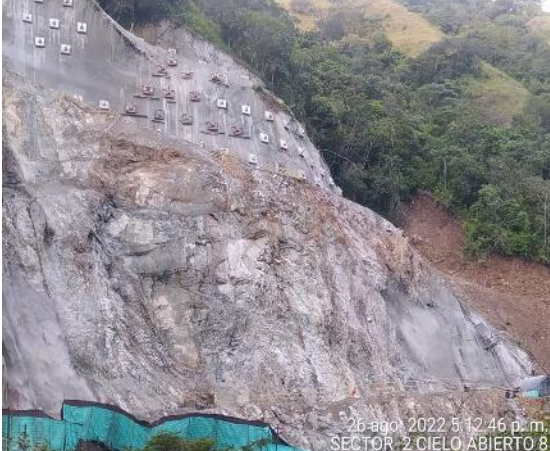
| <b>FOTOGRAFIA N°:</b> | 1 | <b>FECHA:</b> | 30/ 08 /2022 |

| <b>DESCRIPCION:</b> | Instalación de malla electrosoldada concreto lanzado y anclajes | | |

Durante el mes de agosto en el cielo abierto 8 se realizaron actividades de instalación de malla electrosoldada, se colocó concreto lanzado de 21 MPA, se realizó perforaciones para construcción de anclajes de 30 ton profundidad de 25m, en la terraza 2. En la terraza 3 se realizó el tensionamiento en los anclajes, instalación de acero de refuerzo para los dados de los anclajes y vaciado de dados de los anclajes con concreto de 28 MPA.

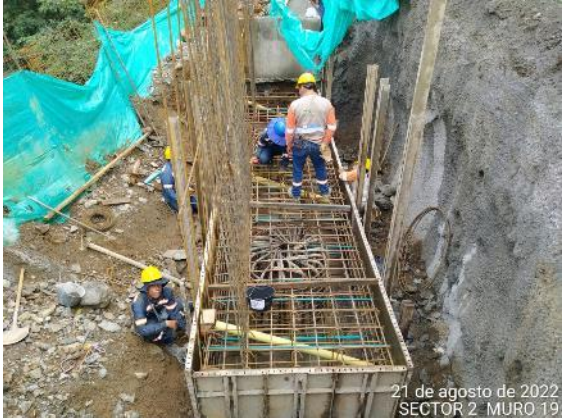
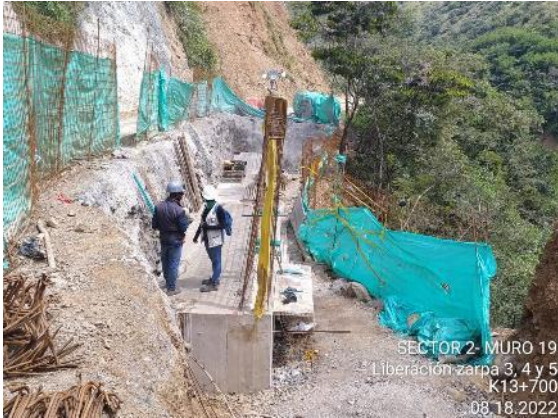
| <p>21 de agosto de 2022<br/>SECTOR 2 MURO 19</p> | | <p>SECTOR 2- MURO 19<br/>Liberación zarpa 3, 4 y 5<br/>K13+700<br/>08.18.2022</p> | |

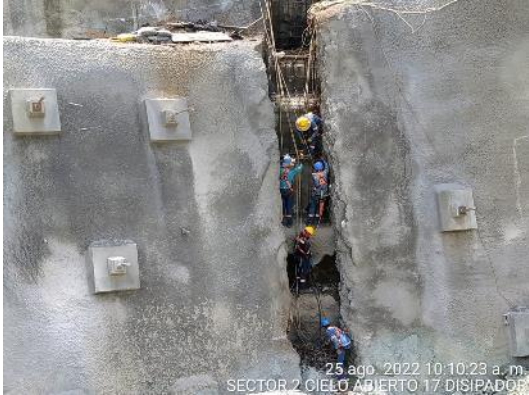
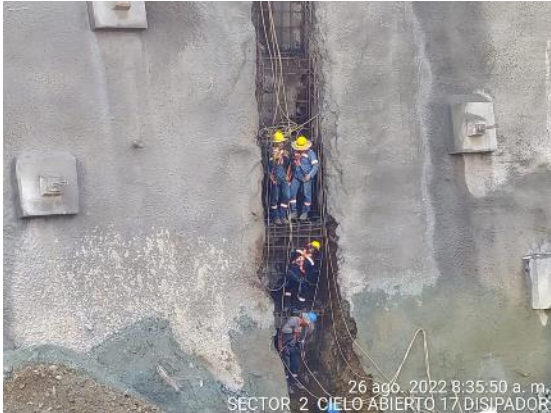
| FOTOGRAFIA N°: | | 8 | FECHA: |

| 25 ago. 2022 10:10:23 a.m.<br>SECTOR 2 CIELO ABIERTO 17 DISIPADOR | | 26 ago. 2022 8:35:50 a.m.<br>SECTOR 2 CIELO ABIERTO 17 DISIPADOR | |

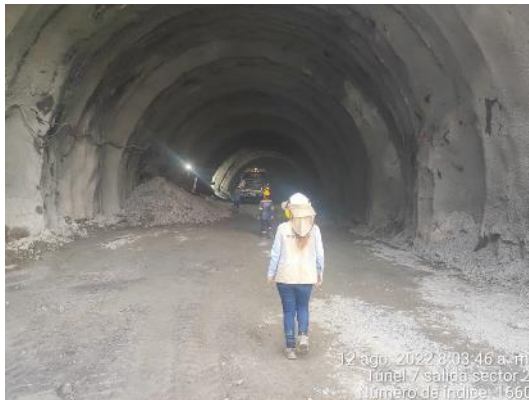
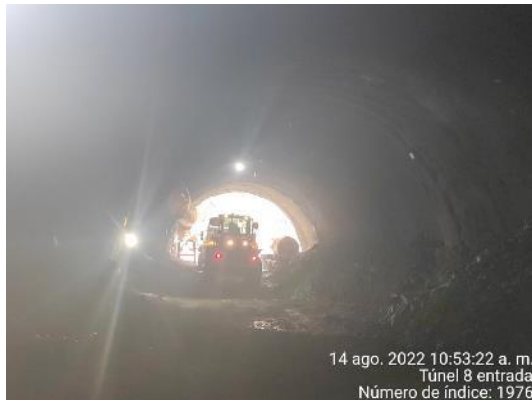
Evidenciando en campo el día 12 y 14 de agosto en el túnel 7 y 8 donde se denota la carencia de iluminación y ventilación, se citó al contratista a una mesa de trabajo y recorrido para tratar temas de seguridad más relevantes.

Con base en lo anteriormente presentado por la interventoría el contratista genero las siguientes soluciones bajo los parámetros de la normativa, generando lecturas periódicas en el día, dando control de gases y temperatura, donde se determina si es necesario, se coloca en funcionamiento la ventilación para garantizar el caudal de aire limpio para el personal del túnel, además para el caso de la iluminación del túnel 8 entrada, se aclaró también que obedece a traslado en el frente por reforzamiento del personal en túnel 5 y 6, los cuales son prioridad de la obra, suspendiendo temporalmente las actividades en el portal entrada y realizando solo avance por portal salida.

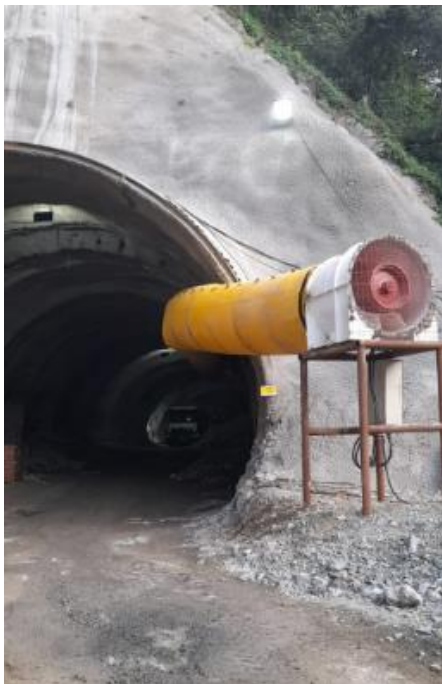
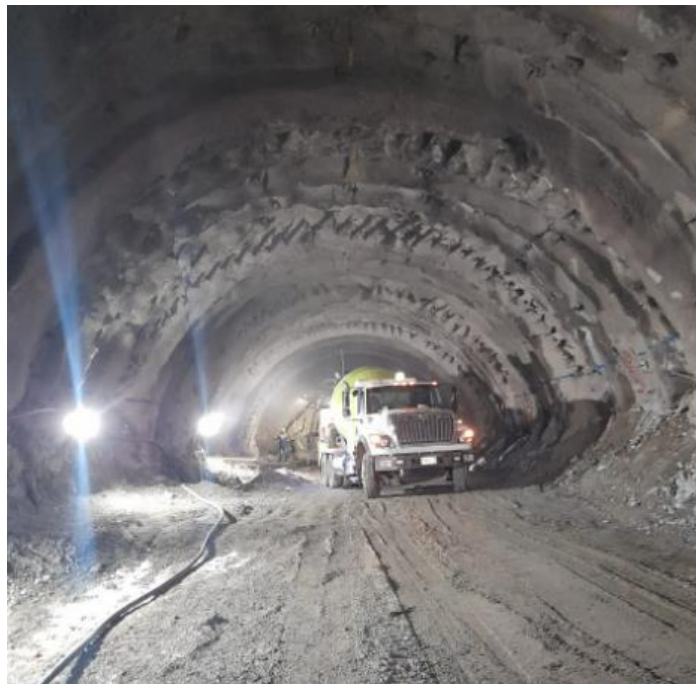
Imágenes presentadas por el contratista dando cumplimiento los requerimientos de la interventoría

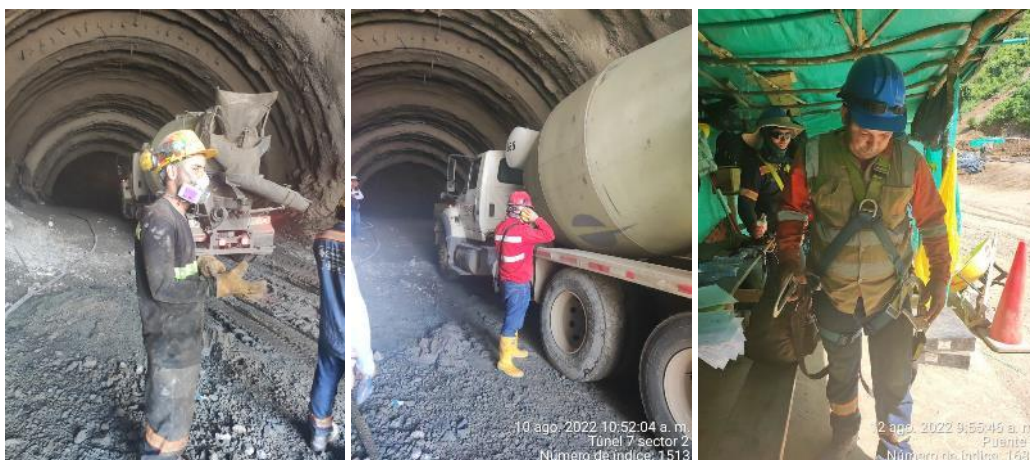
Imágenes Verificación de entrega y uso de los EPP Y EPPC por parte de los trabajadores

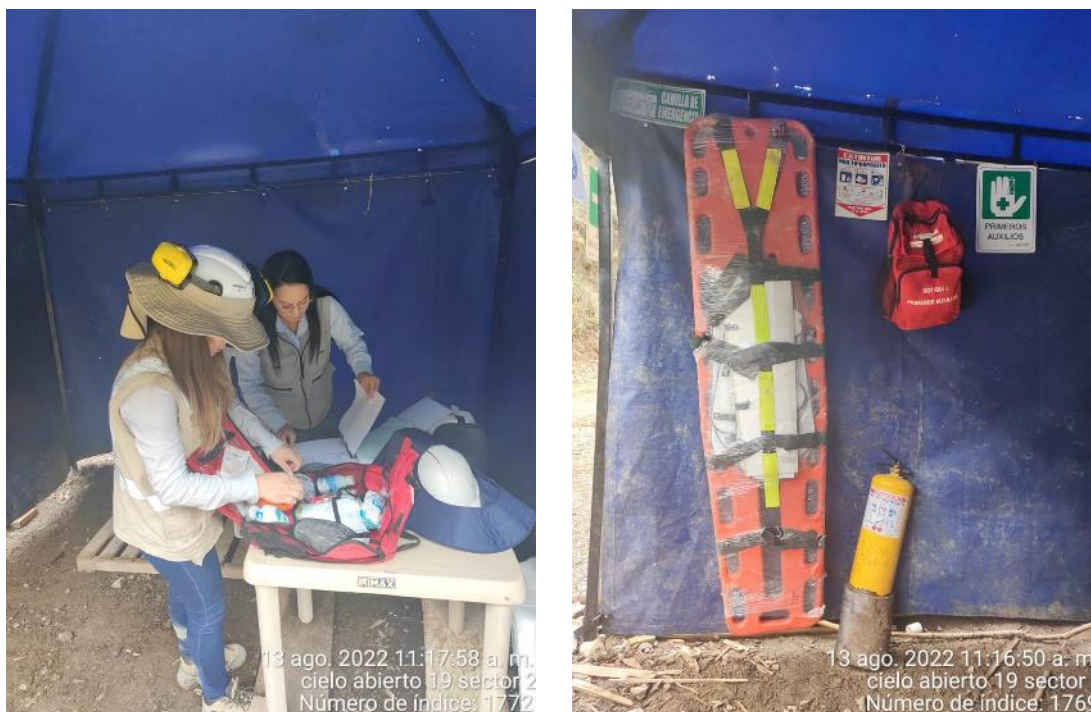
Inspección de botiquín y elementos de atención de emergencia

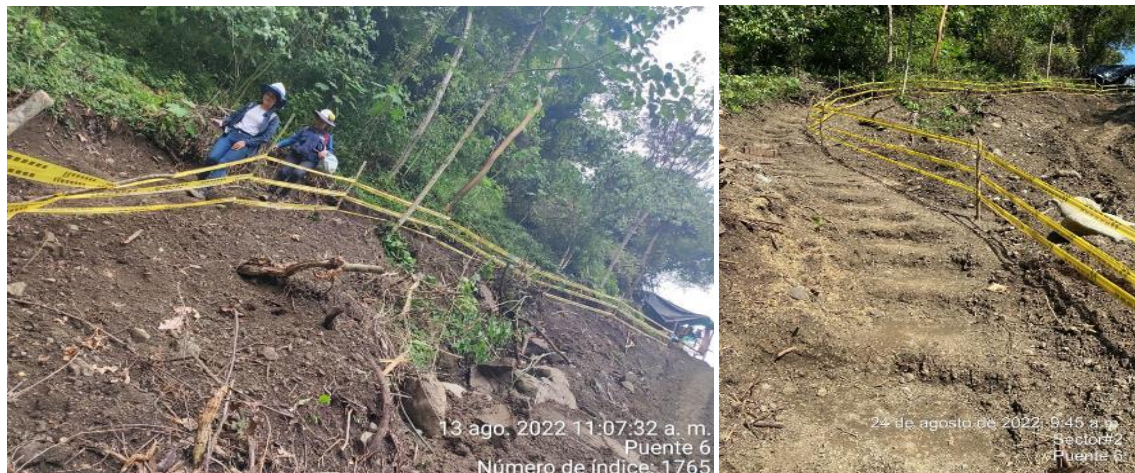
Zonas de desplazamiento peatonal debidamente señalizadas
