**CONSORCIO TUNELES  
INTERDISEÑOS - INTEGRAL**

## **INFORME MENSUAL DE INTERVENTORIA**

**CTO – 967/2021 - INVIAS  
0030015 INFORME 015**

**SEPTIEMBRE DE 2022**

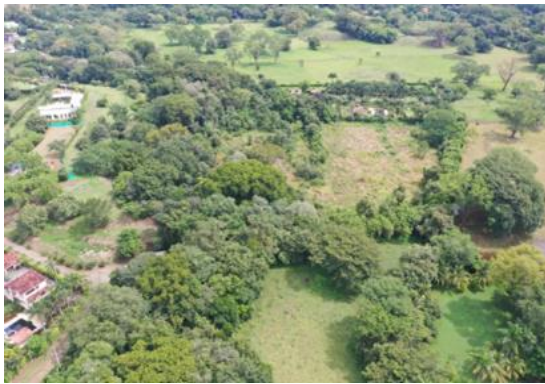
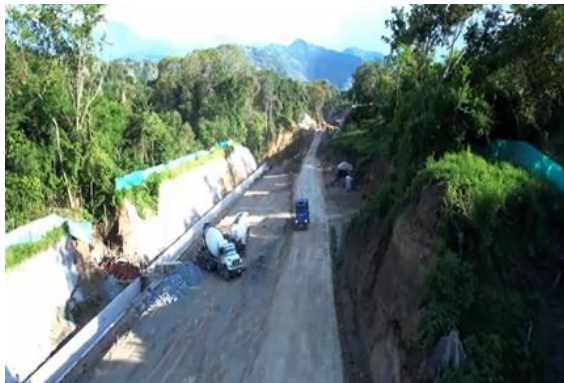
Se iniciaron obras en este tramo a finales del mes de junio de 2022, las labores iniciales realizadas fue la tala de árboles y aprovechamiento forestal, se continuó con actividades de descapote y retiro de capa vegetal, siguiendo con excavaciones de las explanaciones de canales, construcción de obras hidráulicas con la terminación del canal a cielo abierto. En la actualidad se continúa con la conformación de terraplenes, actividades de mejoramiento de la subrasante y construcción de filtros en la parte exterior de los muros del canal abierto.

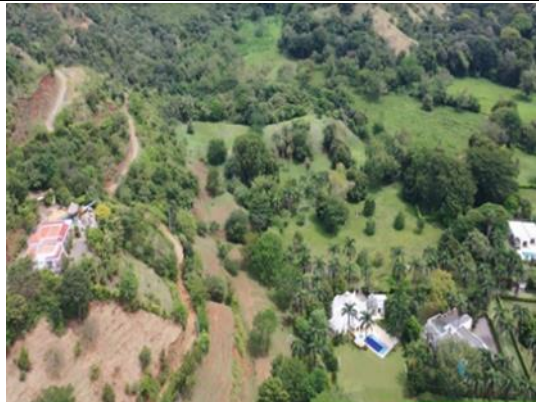
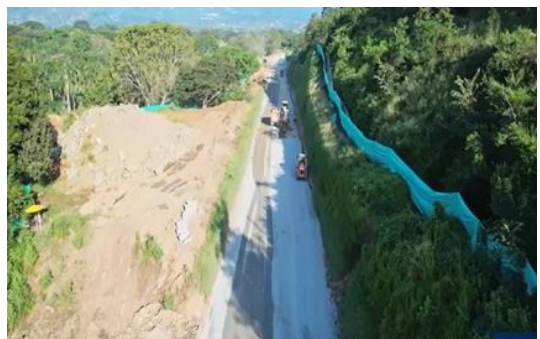
Se iniciaron obras en este frente de obra en el mes de febrero de 2022, se iniciaron las labores con actividades de tala de árboles y aprovechamiento forestal, se continuó con actividades de descapote y retiro de capa vegetal siguiendo con labores de excavaciones y explanaciones de canales, conformación de terraplenes mejoramiento d la subrasante, instalación de granulares y construcción de obras hidráulicas, labores que se desarrollan en la actualidad.

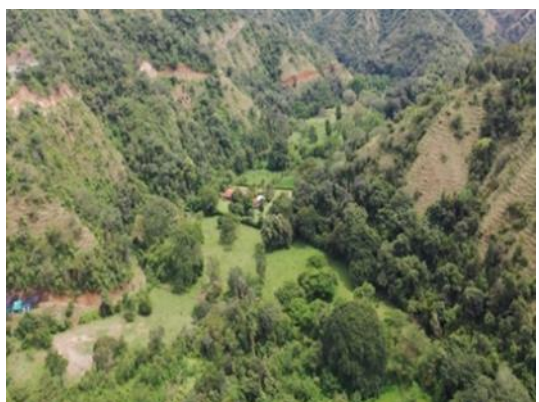
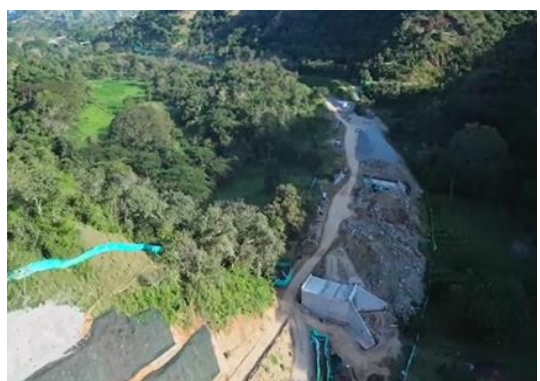
Dadas las características geotécnicas de los taludes de este sector puntual donde el corte en el sector más alto no supera los 15m de altura, la estabilización de dicho corte consistió en la instalación de geotextil TRM-500 seguido por aplicación de hidrosiembra y en la parte superior del talud se construyen zanjas de coronación prefabricadas, labores que se ejecutan en la actualidad.

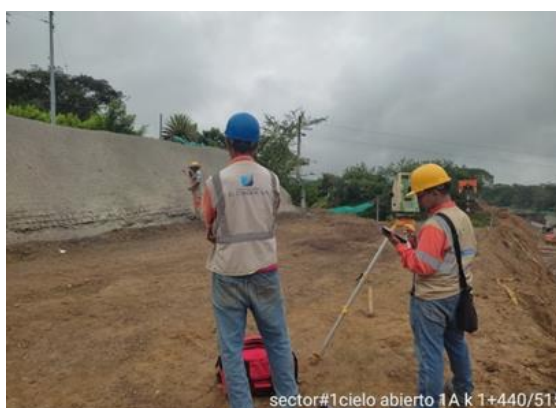
Foto No 12: Cielo abierto 1A k 1+440-513 marcación de chafianes para perfilación de talud margen izquierda, acompañamiento a las actividades realizadas por el contratista

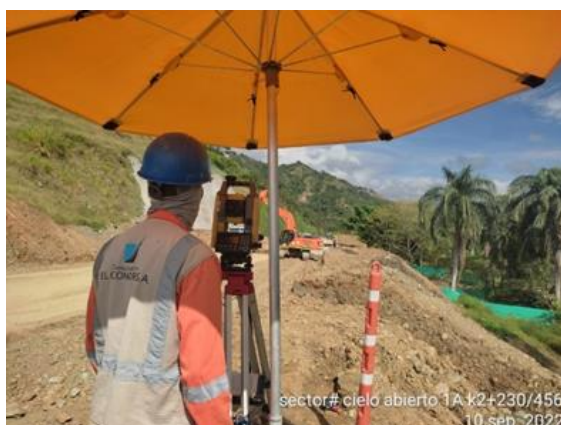
Foto No 18: Cielo abierto 1A K2+230-456 Marcación de anchos de vía cajero y marcación de niveles para mejoramiento margen derecha, acompañamiento a las actividades realizadas por el contra

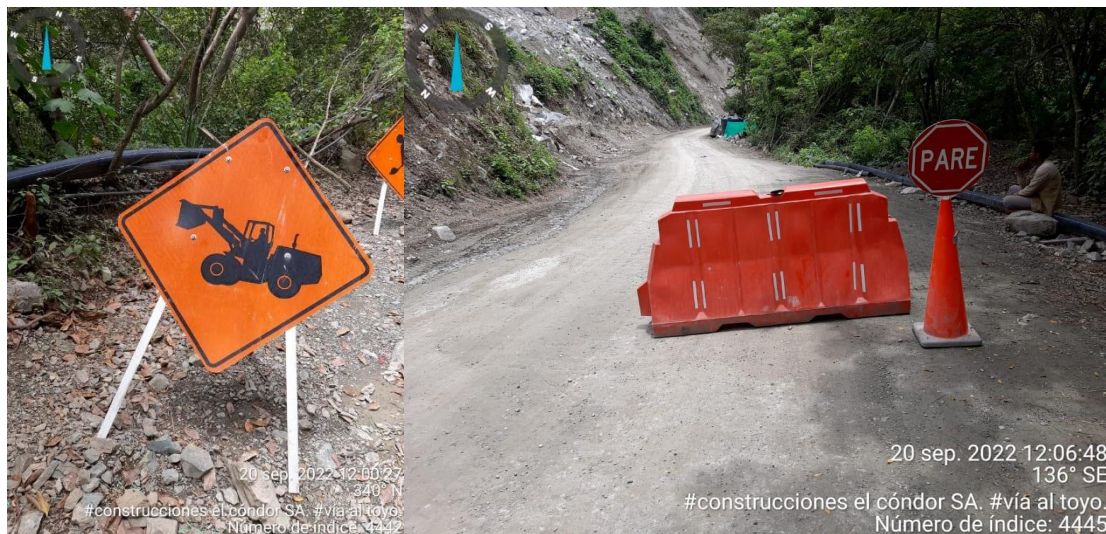
Registro fotográfico tomados el día 20 de septiembre donde se puede evidenciar la señalización instalada en los cierres viales realizados por el contratista.

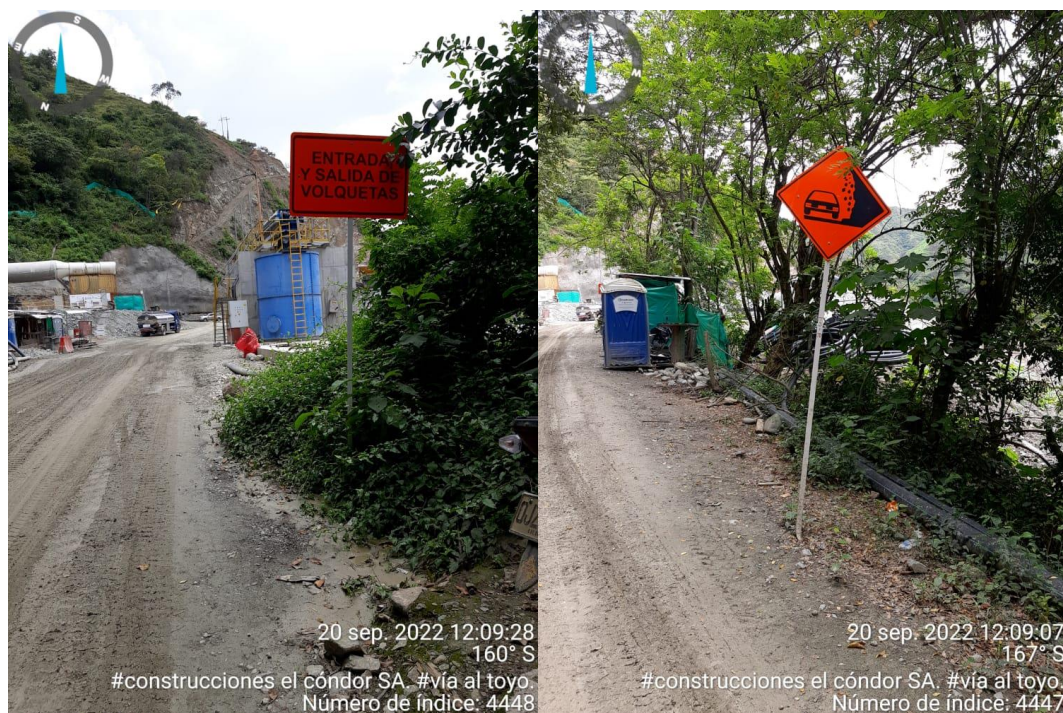
Registro fotográfico: Evidencias de la instalación de la señalización vertical sobre la vía en ejecución.

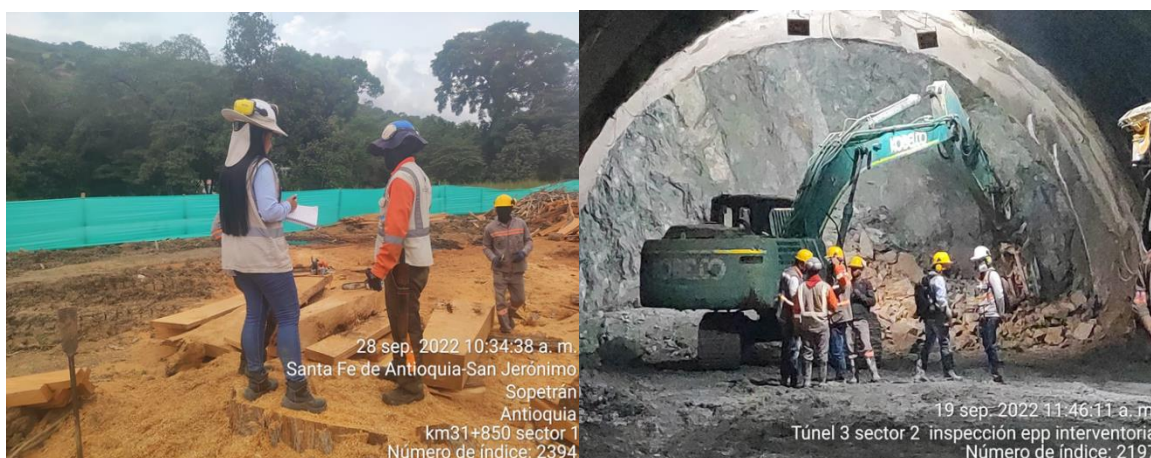
Registro documental: 19 y 28 de septiembre de 2022 Verificación de uso de los EPP por parte de los trabajadores en campo.

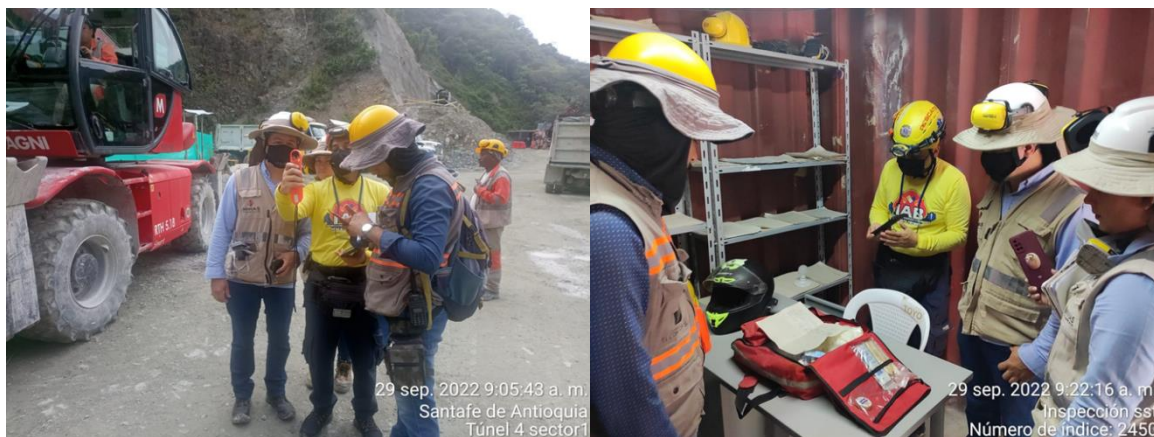
Visita ARL de evaluación conjunta de los riesgos asociados a espacios confinados y verificación de equipos de emergencia.

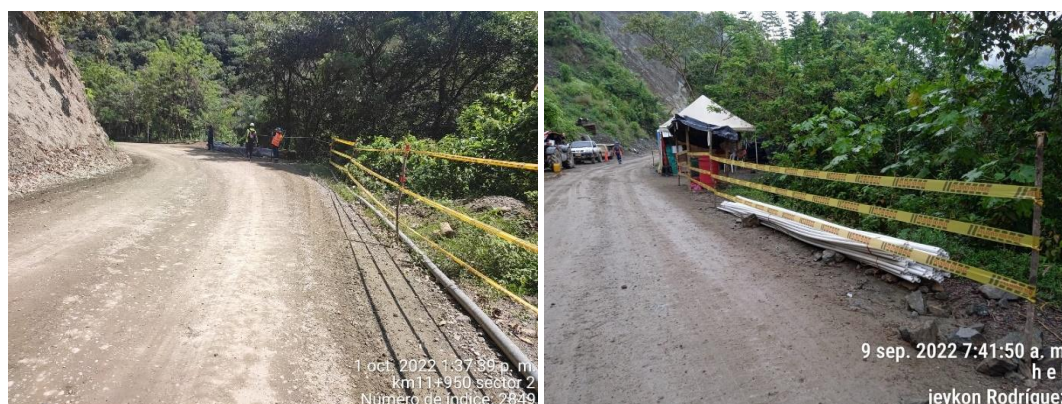
Imagen: Verificación de la demarcación del corredor vía paralelo al río Tonusco.

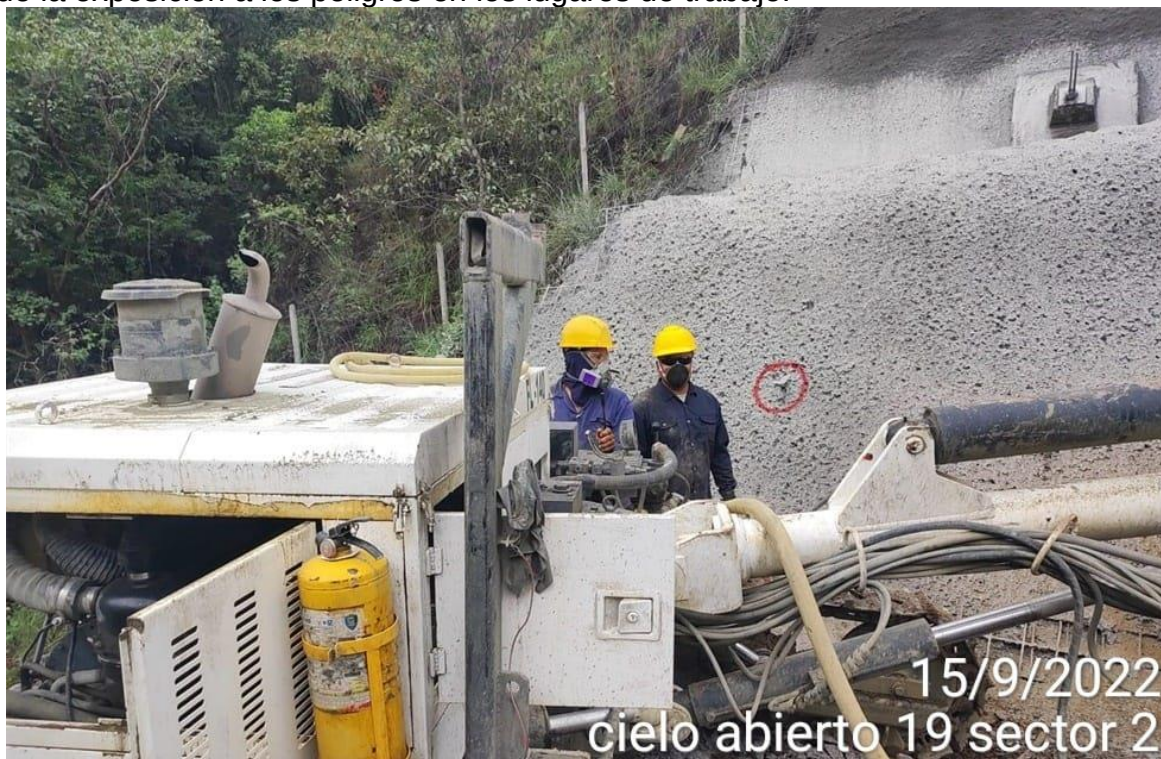
Imágenes Verificación de uso de los EPP por parte de los trabajadores en campo.

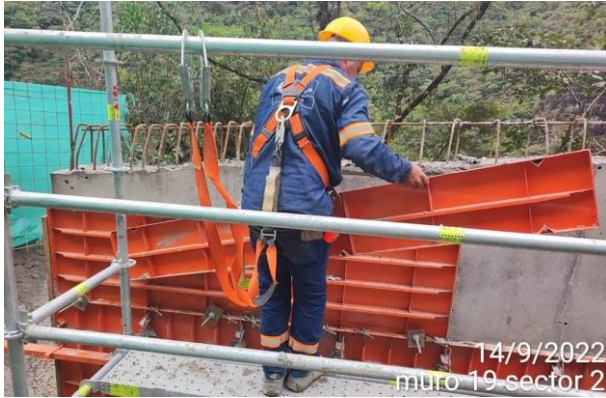
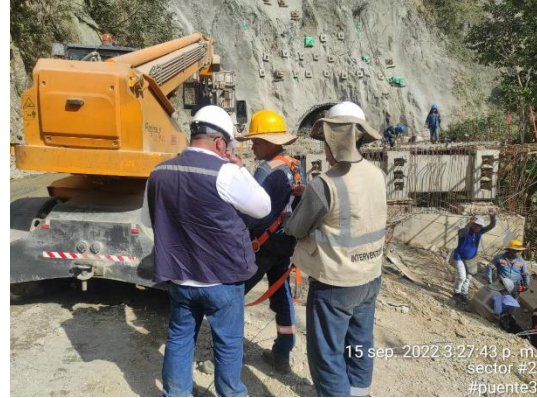
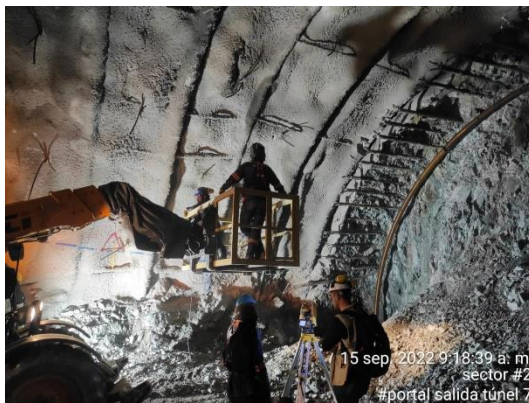
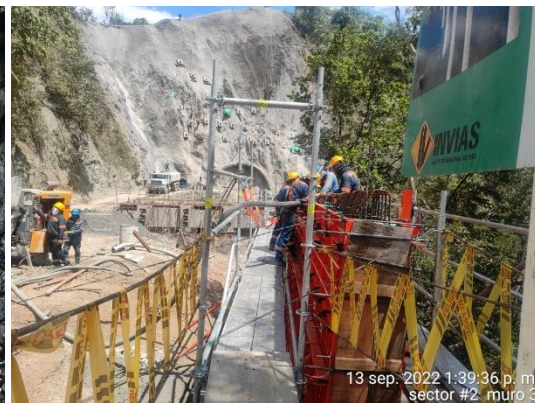
Registro fotográfico: trabajos en alturas registrados en muro 19, puente 3, túnel 7 portal salida Y muro 3.

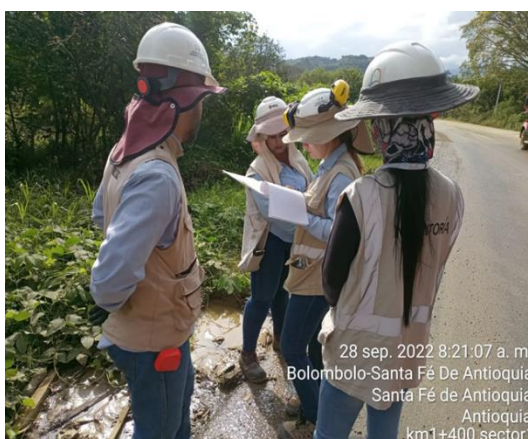
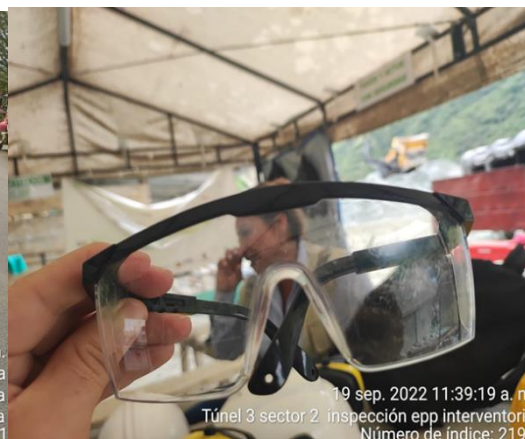
Registro fotográfico inspección de EPP al personal interno de la interventoria.
