**CONSORCIO TUNELES  
INTERDISEÑOS - INTEGRAL**

## **INFORME MENSUAL DE INTERVENTORIA**

**CTO – 967/2021 - INVIAS  
0030015 INFORME 016**

**OCTUBRE DE 2022**

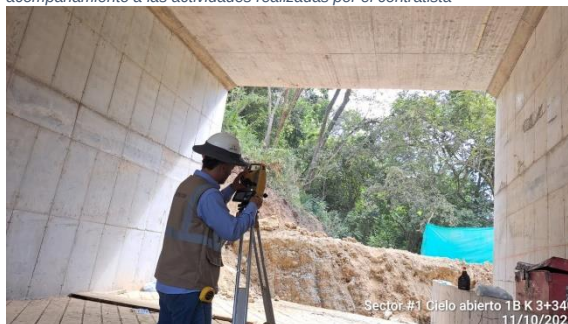
Foto No 24: Cielo abierto 1B k 3+340 seguimiento a fisuras losa superior paso vehicular

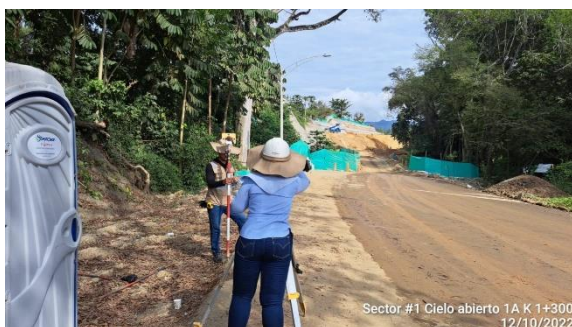
Foto No 25: Cielo abierto 1A k 1+300 levantamiento topográfico terreno natural

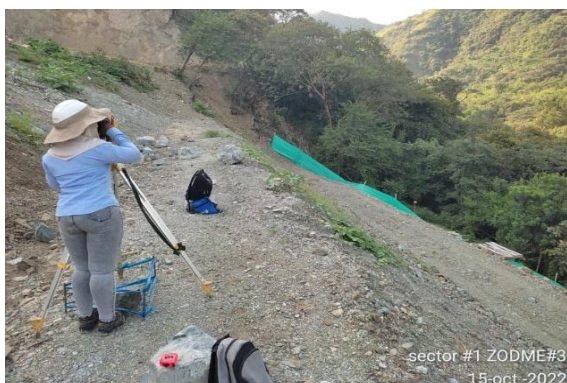
Foto No 31: levantamiento ZODME 3

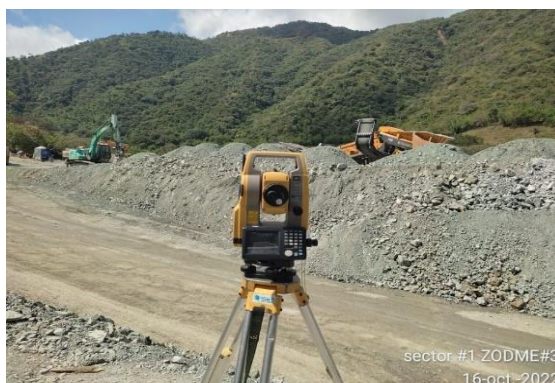
Foto No 32: Levantamiento ZODME 3

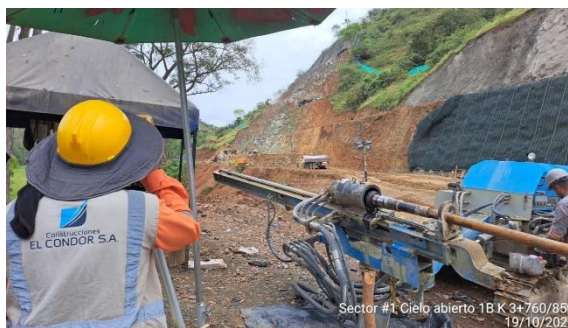
Foto No 34: Cielo abierto 1B k 3+760-850 marcación de bordes y perfilación de talud terraza 5

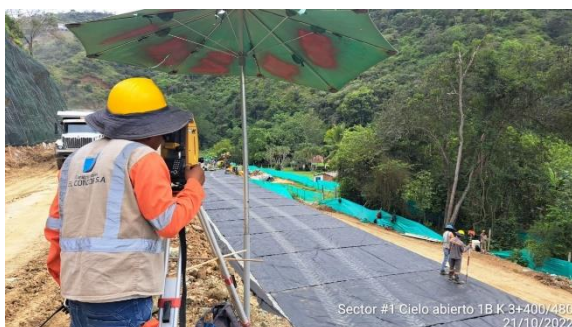
Sector #1 Cielo abierto 1B K 3+400/480  
21/10/2022

Foto No 37: Cielo abierto 1B k 3+400-480 marcación de alineamiento y niveles en muro en suelo mecánicamente estabilizado

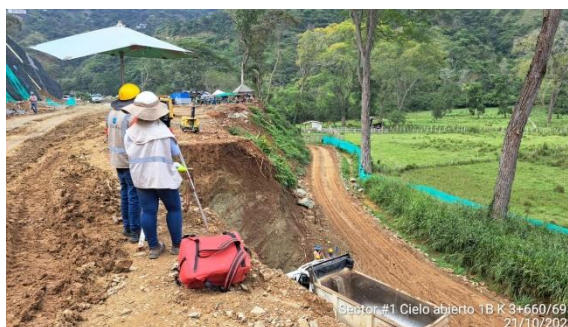
Sector #1 Cielo abierto 1B K 3+650/695  
21/10/2022

Foto No 38: Cielo abierto 1 B k 660-690 chequeo de excavación y marcación de niveles para mejoramiento en muro (SME) acompañamiento a las actividades

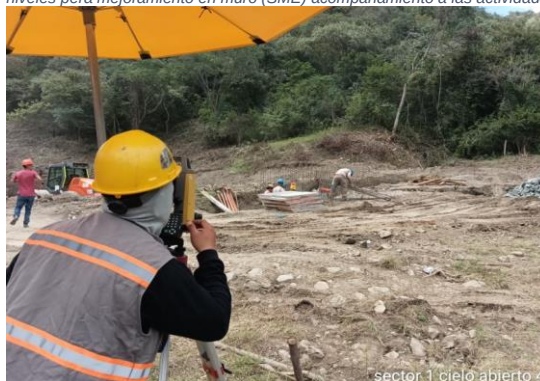
Sector 1 cielo abierto 4

Foto No 40: Cielo abierto 4 k 8+294 replanteo localización box coulver 2x2

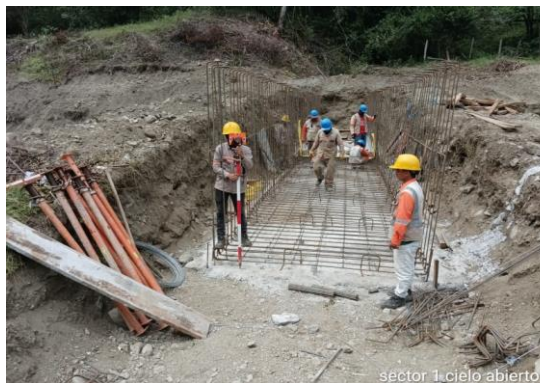
Sector 1 cielo abierto 4

Foto No 42: Cielo abierto 4k8+294 chequeo cotas niveles de solado box coulver

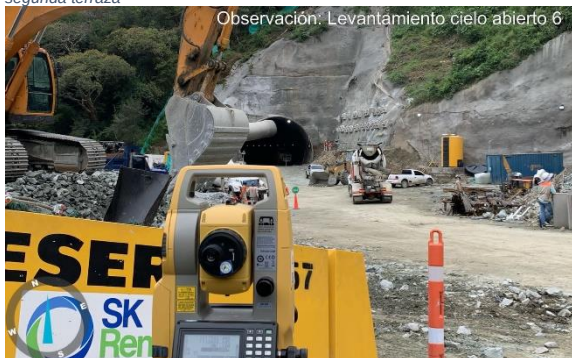
Foto No 45: Cielo abierto 6 k 9+740 levantamiento para cantidades

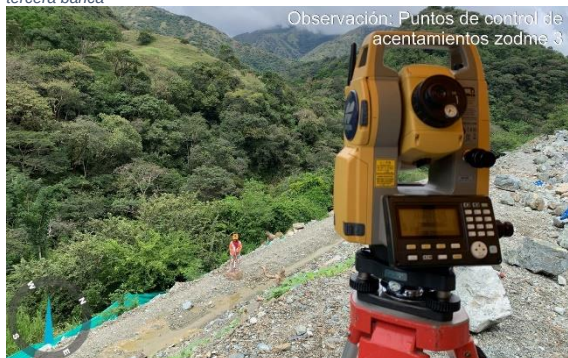
Foto No 46: chequeo de puntos de control zodme 3

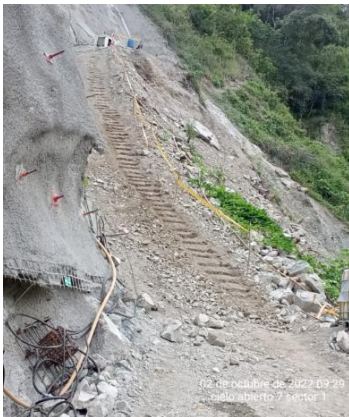
| REGISTRO FOTOGRAFICO | | | |
|---|---|---|---|
| <b>FOTOGRAFIA No:</b> | 1 | <b>FECHA:</b> | 08-oct-2022 |

| REGISTRO FOTOGRAFICO | | | |
|---|---|---|---|
| <b>LUGAR:</b> | Sector 1 Cielo abierto 7 | | |

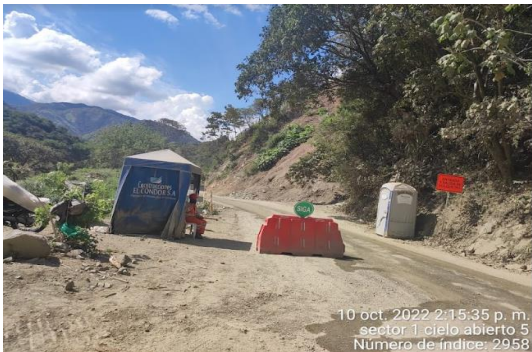
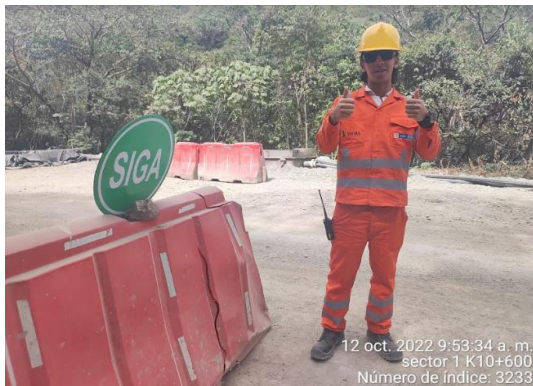
| <b>FOTOGRAFIA No:</b> | 2 y 3 | <b>FECHA:</b> | 10-oct-2022 y 12-oct-2022 |

Teniendo en cuenta que los Contratistas Construcciones El Cóndor SA y CVC061 remitieron a la Interventoría la actualización del documento PM, este fue avalado mediante comunicado INT-CONDOR-1521-2022 del 11 de octubre de 2022, con el propósito que este fuera incluido en la memoria técnica de cada contrato. La interventoría viene realizando seguimiento y control a los esquemas típicos propuestos en los frentes de obra activos de acuerdo con el documento avalado, como a continuación se indican en el registro fotográfico:

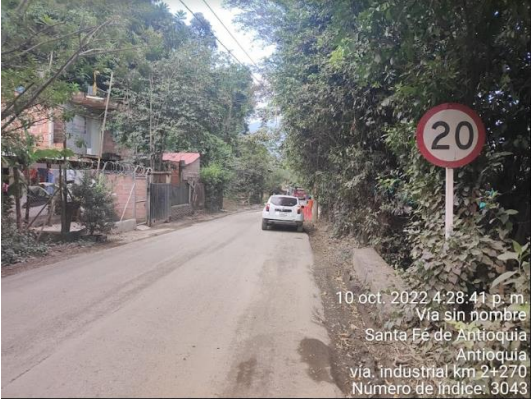
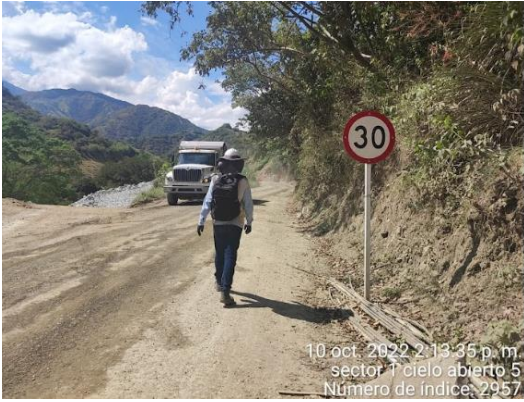
| REGISTRO FOTOGRAFICO | | | |
|---|---|---|---|
| <b>FOTOGRAFIA No:</b> | 4 y 5 | <b>FECHA:</b> | 10-oct-2022 |

| REGISTRO FOTOGRAFICO | | | |
|---|---|---|---|
| <b>DESCRIPCION:</b> | Registro fotográfico: Evidencias de la instalación de la señalización vertical sobre la vía en ejecución. | | |

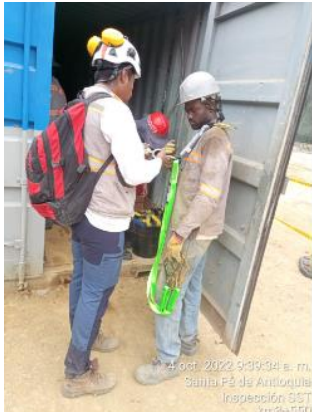
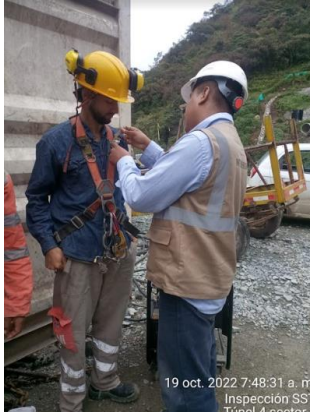
| REGISTRO FOTOGRAFICO | | | |
|---|---|---|---|
| DESCRIPCION: | Registro documental tomado durante el mes de octubre de donde se verificó el cumplimiento de la normatividad en curso en actividades de alto riego. | | |

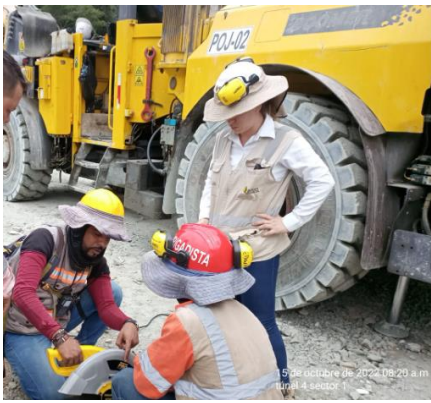
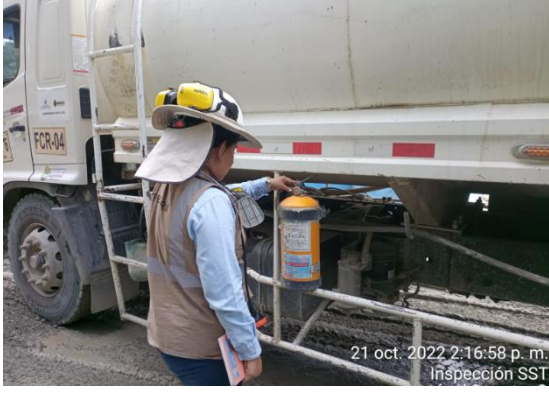
| REGISTRO FOTOGRAFICO | | | |
|---|---|---|---|
| <b>DESCRIPCION:</b> | Se inspecciona herramientas y vehículos con el fin de verificar el cumplimiento de los parámetros de operación. | | |

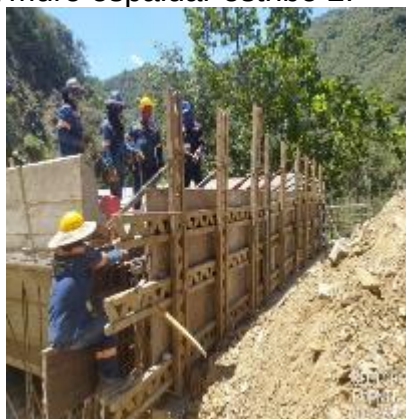
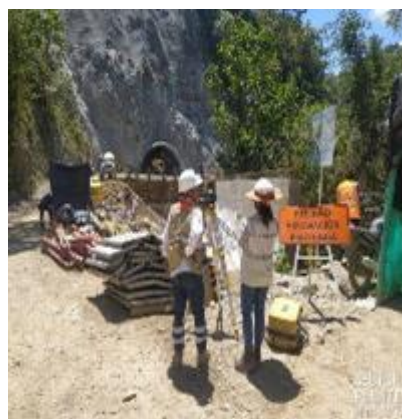
- **Puente 3:** Se realiza verificación de ubicación y alineamiento de formaletas para muro espaldar estribo 2.

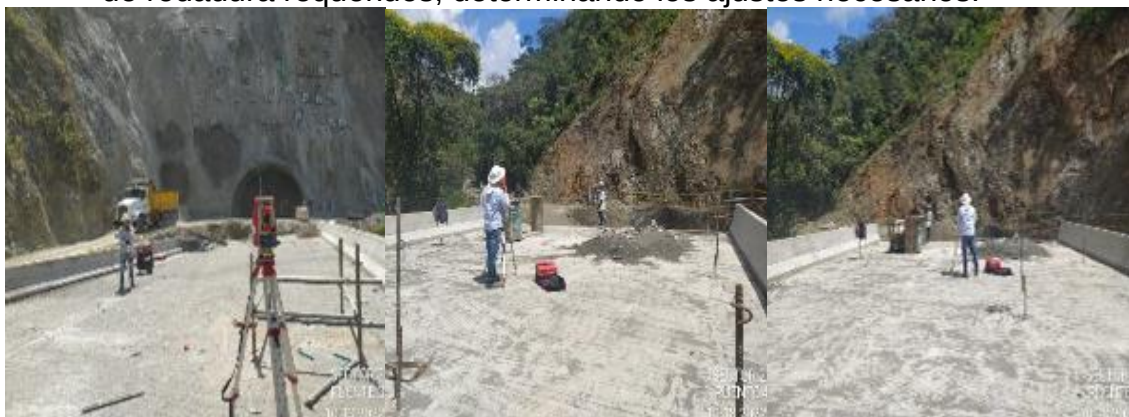
- **Puente 3 y 4:** Se realiza levantamiento de losa fundida para verificar niveles de rodadura requeridos, determinando los ajustes necesarios.

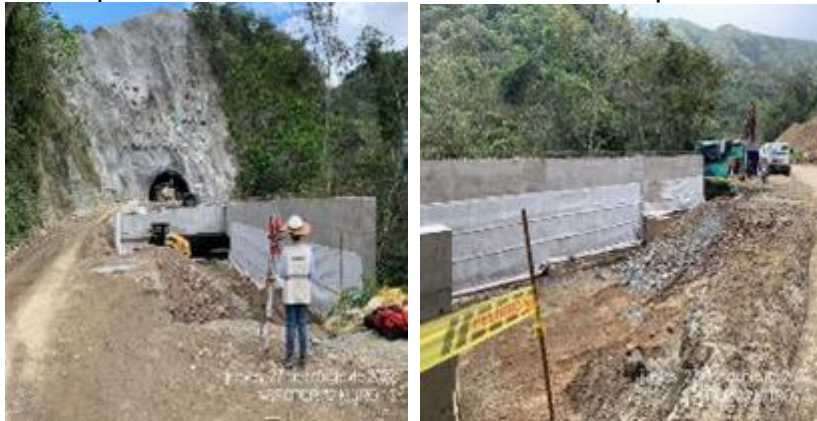
- **Puente 3:** Se realiza levantamiento de terreno actual de **muro 13** y estribo 2 de Puente 3 para determinar volúmenes de lleno requeridos.

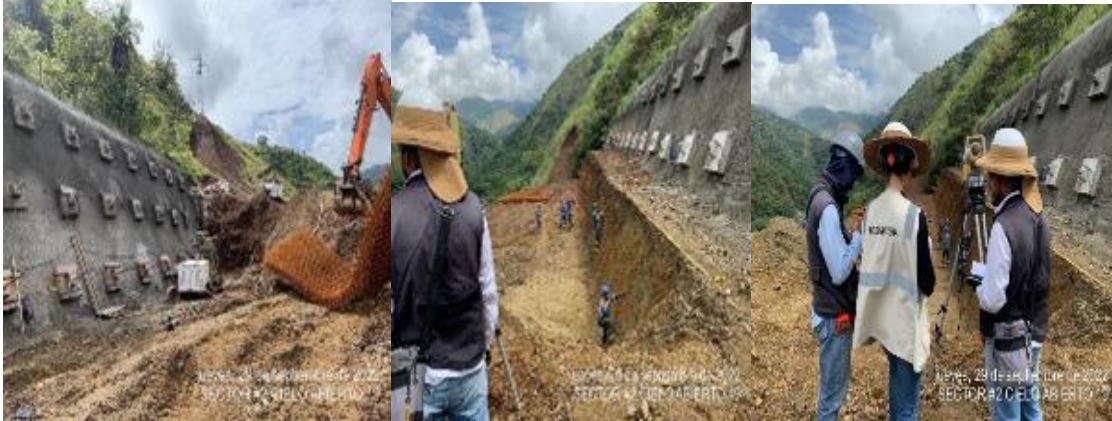
- **Cielo Abierto: 19.** Se realiza levantamiento y verificación de chaflanes de corte y marcación y delimitación de berma.

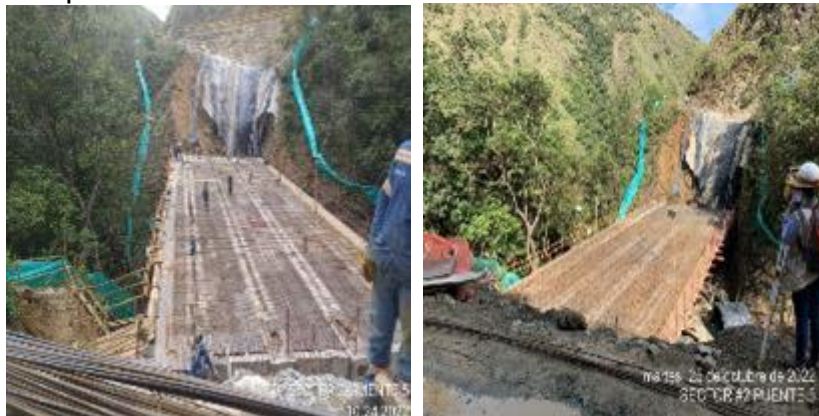
- **Puente 5:** Se realiza levantamiento y liberación de encofrado para armado de losa de puente 5.

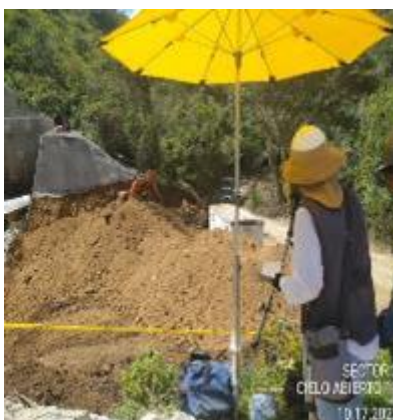
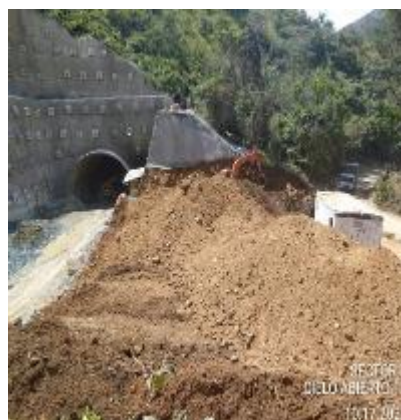
- **Cielo Abierto 17: Obra Hidráulica 15+270,** Se realiza levantamiento de terreno y verificación de chaflanes de corte en terreno intervenido para construcción de obra Hidráulica.

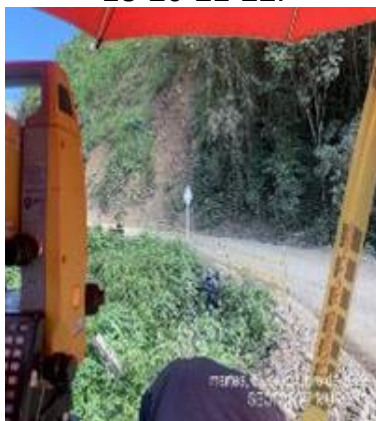
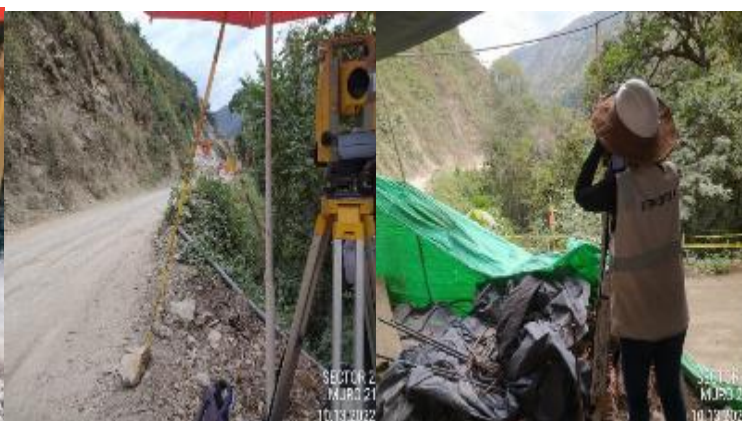
- **Muros Cielos Abierto:** En trabajo conjunto con el contratista se realiza levantamiento del terreno natural donde están proyectado los muros 14-16-18-20-21-22.

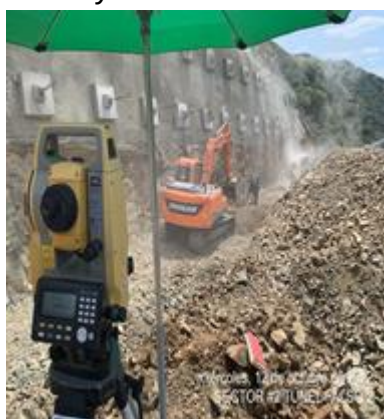
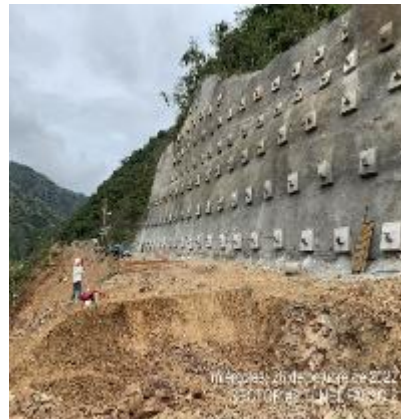
- **Cielo Abierto. Túnel Falso 2:** Se realiza levantamiento de terreno intervenido y verificación de chaflanes de corte.

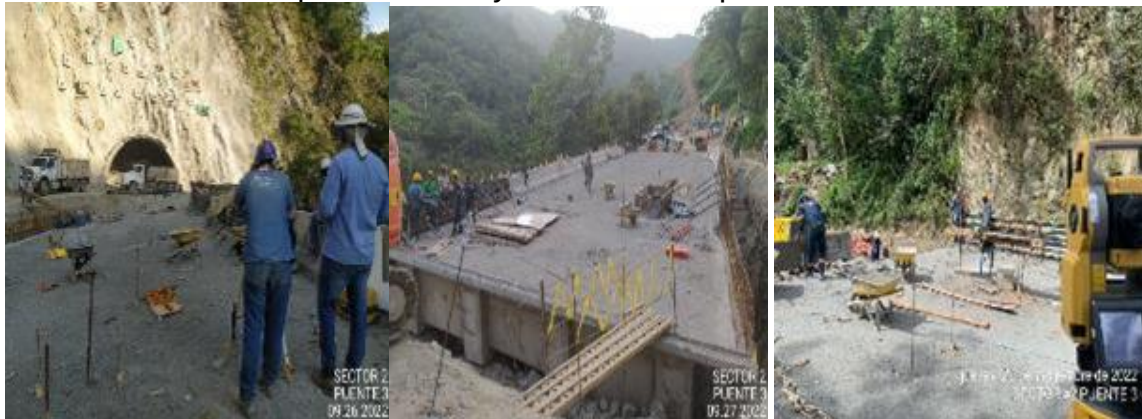
- **Puente 3:** Se realiza verificación y liberación de encofrado para la fundida de barrenas tipo New Jersey sobre losa de puente 3.

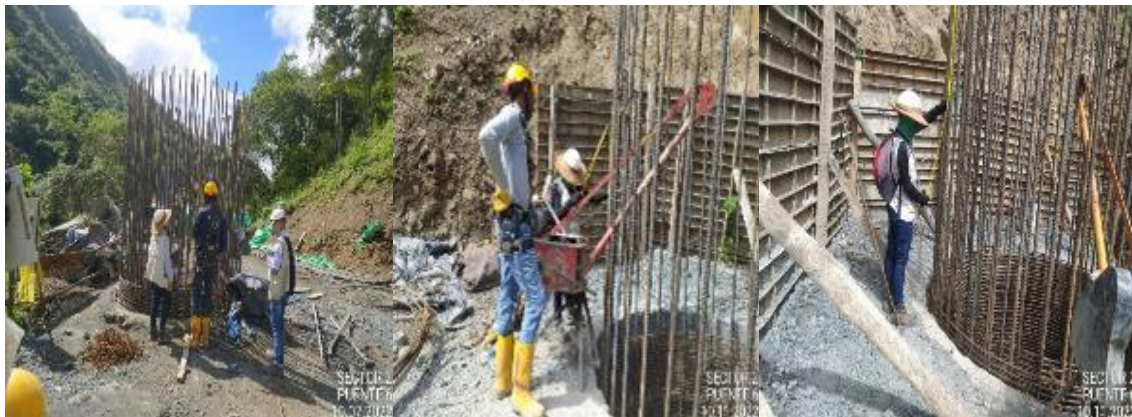
- **Puente 6, Pila 2:** Se realiza verificación y liberación de altura para aceros de Caisson 7-8-9.

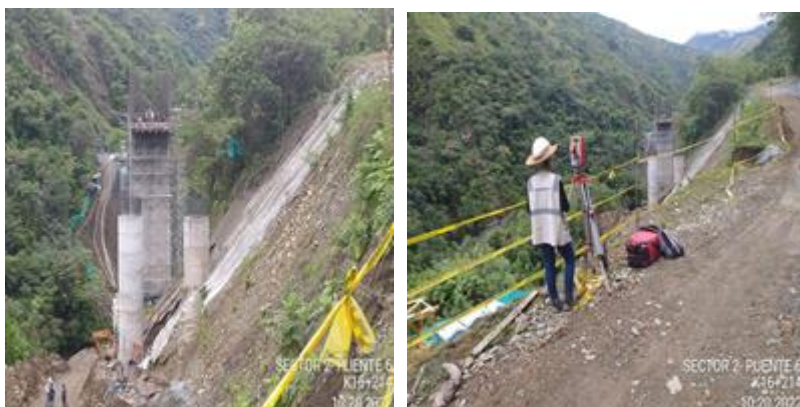
- **Puente 6, Pila 1:** Se realiza verificación y liberación de encofrado dispuesto para la fundida de la losa inferior de la dovela 0 y dovela 1, sobre pila 1.

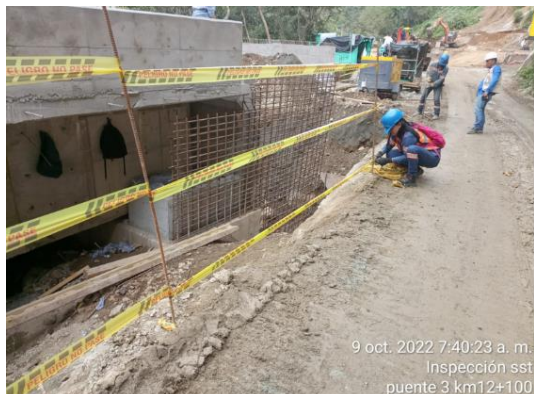
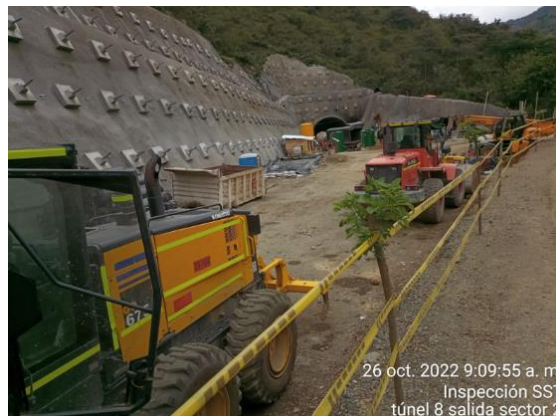
| <b>FOTOGRAFIA No:</b> | 3 y 4 | <b>FECHA:</b> | 9-oct-2022 y 26-oct-2022 |

| <b>DESCRIPCION:</b> | Registro fotográfico: Señalización y delimitación en la vía industrial. | | |

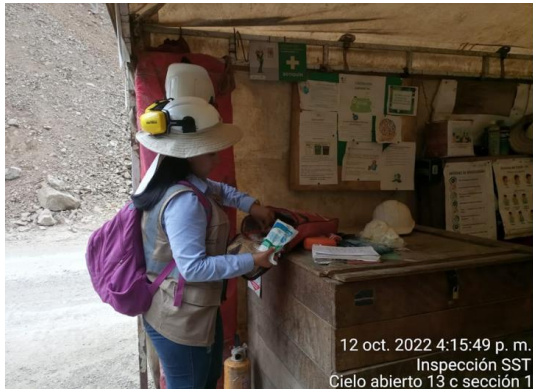
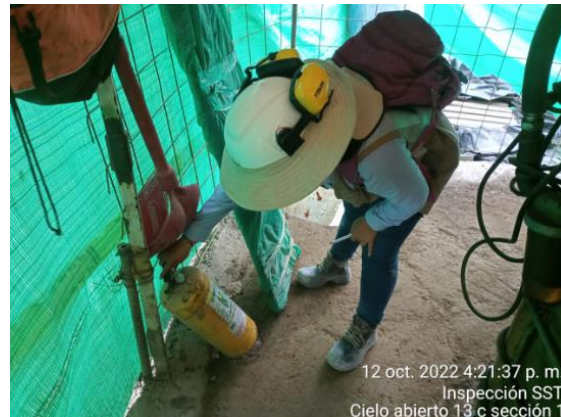
| REGISTRO FOTOGRAFICO | | | |
|---|---|---|---|
| DESCRIPCION: | Registro fotográfico: Inspección de botiquín y extintores. | | |

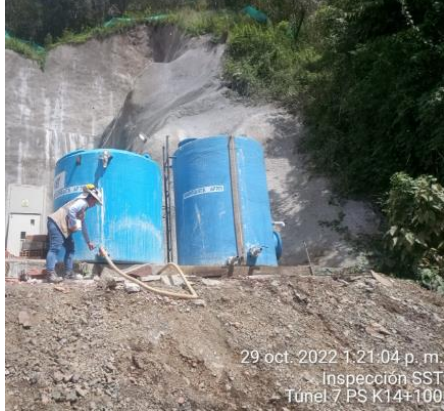
| REGISTRO FOTOGRAFICO | | | |
|---|---|---|---|
| <b>DESCRIPCION:</b> | | Registro fotográfico: Inspección de tanques de almacenamiento. | |

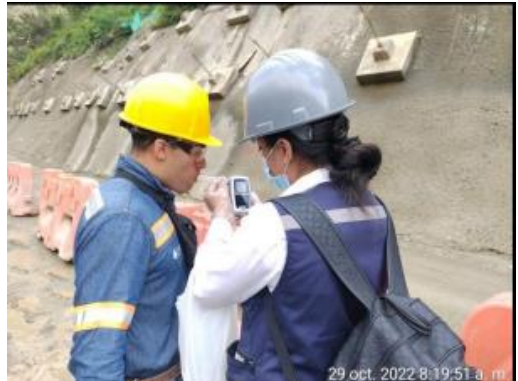
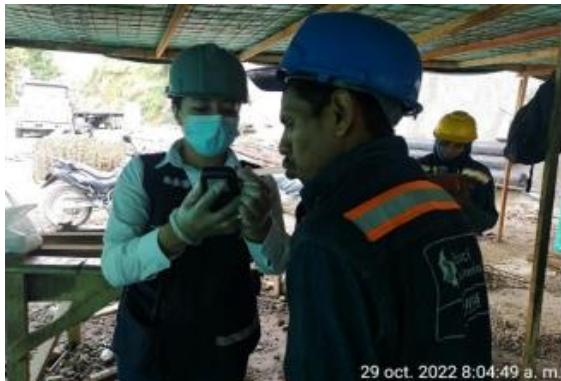
| REGISTRO FOTOGRAFICO | | | |
|---|---|---|---|
| <b>DESCRIPCION:</b> | | Registro fotográfico pruebas de alcoholimetría al personal en campo. | |

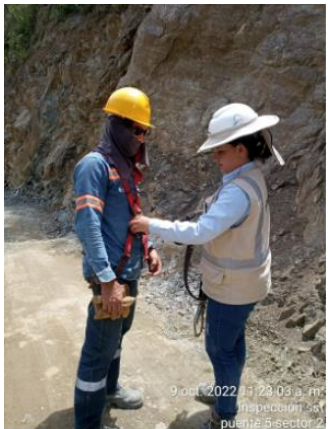
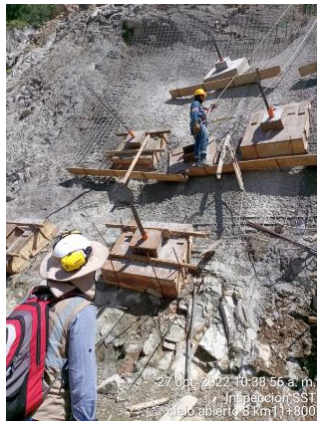
| REGISTRO FOTOGRAFICO | | | |
|---|---|---|---|
| <b>DESCRIPCION:</b> | Registro fotográfico: Inspección de equipos de alturas en puente 5 y trabajos en alturas en cielo abierto 8. | | |

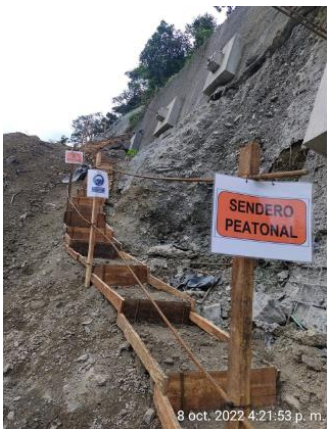
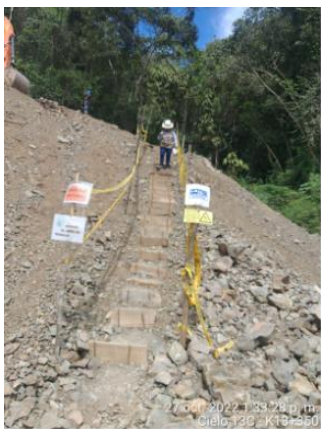
La Interventoría, viene realizando seguimiento y control de las actividades de obra de forma continua en los frentes de trabajo del sector 2 y de las cuales las novedades se registran mediante formato de hallazgos que son remitidas al Contratista CVC061 semanalmente. A continuación, se evidencian mediante registro fotográfico las acciones correctivas informadas al Contratista:
