## **INFORME MENSUAL DE INTERVENTORIA**

**PARA LAS OBRAS DE CONSTRUCCIÓN Y/O  
MEJORAMIENTO Y/O REHABILITACIÓN Y/O  
MANTENIMIENTO DE LOS CORREDORES  
VIALES INCLUIDOS EN EL PROGRAMA DE  
OBRA PÚBLICA "VÍAS PARA LA LEGALIDAD Y  
LA REACTIVACIÓN, VISIÓN 2030",  
LOCALIZADOS EN EL DEPARTAMENTO DE  
ANTIOQUIA**

**CTO – 967 de 2021 - INVIAS  
0030015 INFORME 018**

**DICIEMBRE DE 2022**

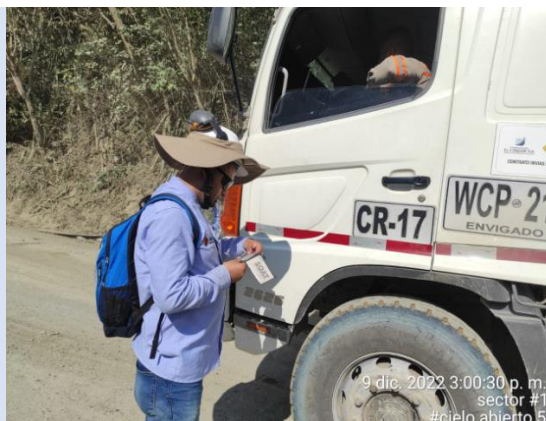
*Foto 3-34 Cielo abierto 5, inspección de pre operacionales de vehículos.*

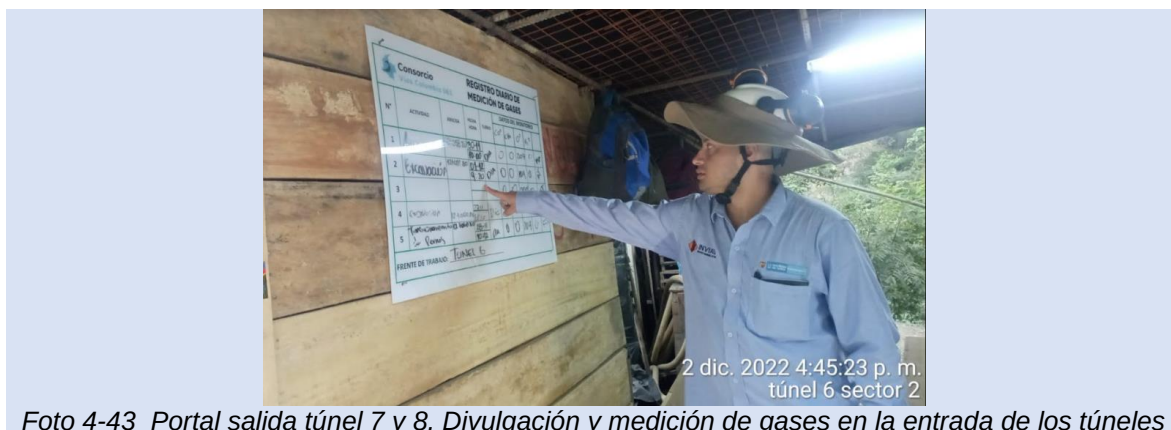
Foto 4-43 Portal salida túnel 7 y 8. Divulgación y medición de gases en la entrada de los túneles

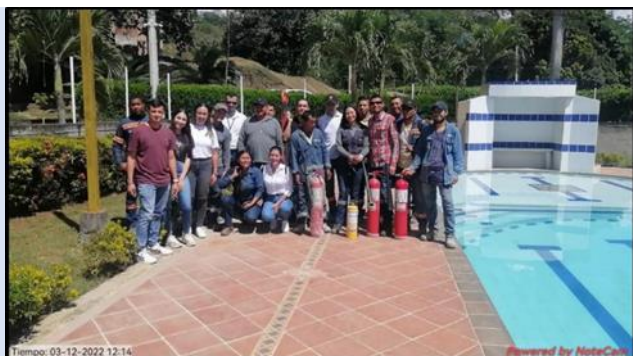
*Foto 4-48 Entrenamiento brigada de emergencia, el día 3 de diciembre de 2022.*

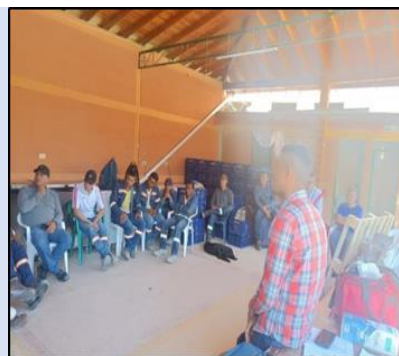
*Foto 4-49 Entrenamiento de brigadistas.*
