# INFORME MENSUAL DE INTERVENTORIA

CTO – 967 de 2021 - INVIAS  
0030015 INFORME 021

MARZO DE 2023

| | INFORME MENSUAL 021 – MARZO 2023 | |

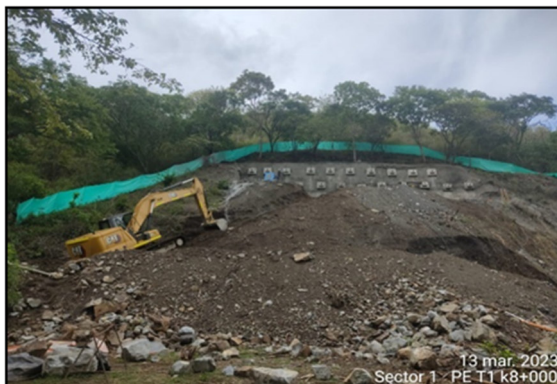
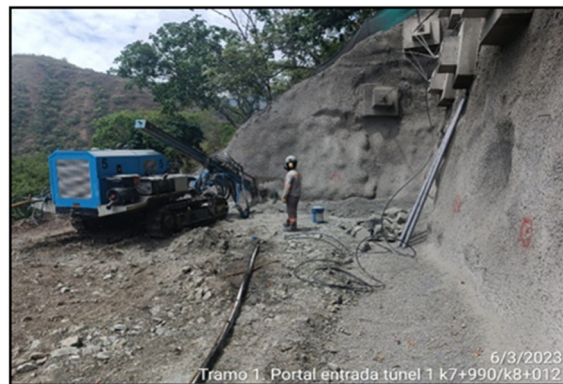
En este sector las actividades realizadas fueron de estabilización del portal entrada del Túnel No 1, para lo cual se realizaron actividades de sostenimiento del talud con corte y perfilado en el portal, instalación de concreto lanzado, perforaciones para anclajes activos de 45 Ton construcción de dadlos y tensionamiento de los anclajes.

*Foto 3-13 Portal entrada túnel No 1 K7+990-  
K8+00 corte y perfilado el talud para  
estabilización el portal entrada.*

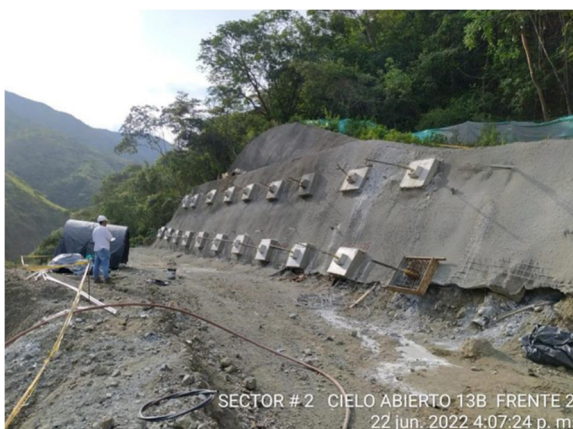
Foto 4-3 K12+356 -K13+664, estado inicial

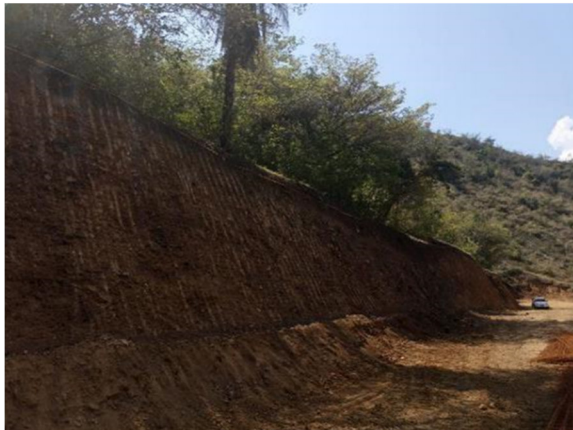
*Foto 4-9 K15+246 – K15+506, estado inicial*

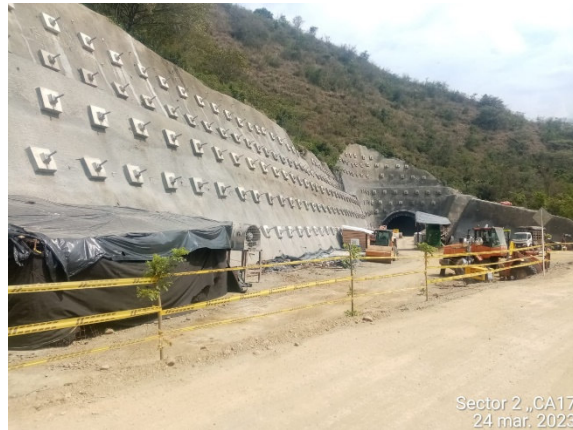
*Foto 4-10 K15+246 – K15+506, estado actual*
