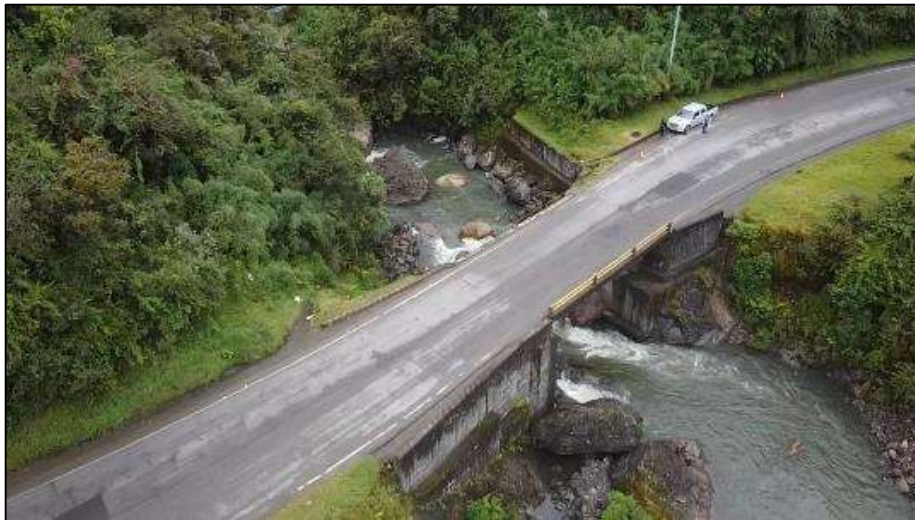
- **PUENTE CUSPAQUIRÁ.**

Puente en condiciones aceptables de funcionamiento. Presenta pérdida de la baranda derecha. Se recomienda la construcción de un puente nuevo acorde con la normatividad de diseño y construcción vigentes.

*Vista general puente Cuspaquirá.*

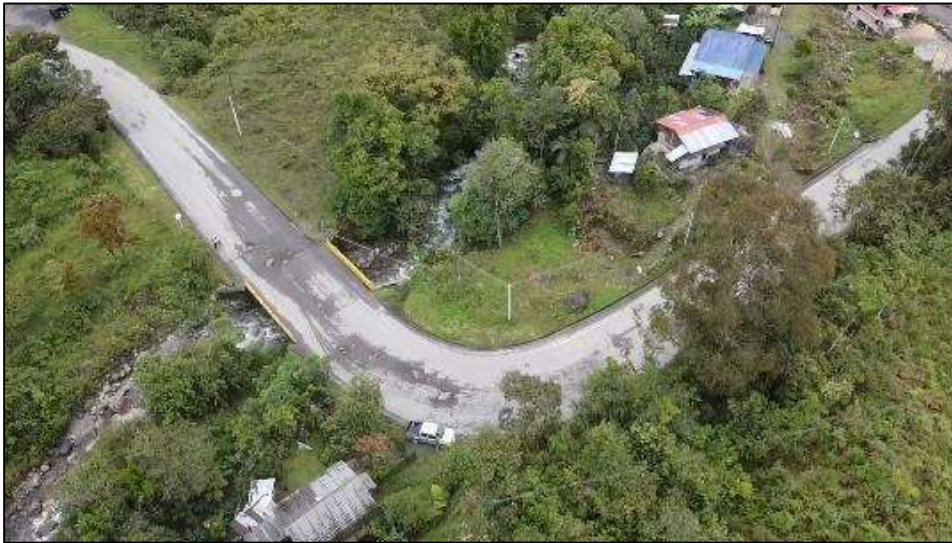
- **PUENTE LA LEJÍA.**

Puente en buen estado de funcionamiento. Está conformado por una estructura inicial con estribos en mampostería (bloque piedra pegada) y una ampliación posterior con estribos en concreto. La superestructura en ambos casos es en concreto reforzado, no obstante, presenta exposición del acero de refuerzo en las vigas del puente.

*Vista general puente La Lejía.*

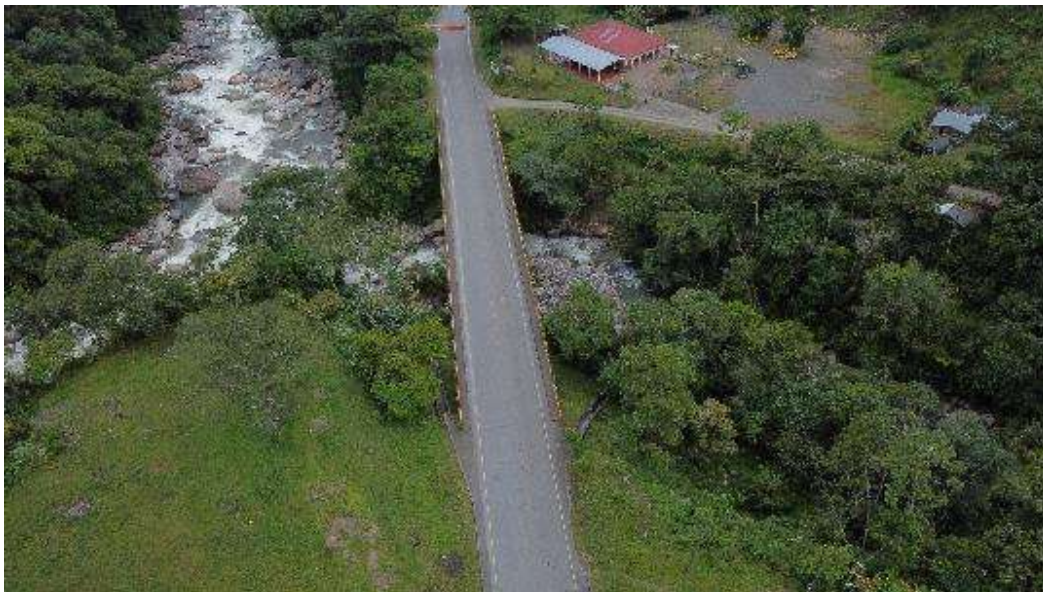
- **PUENTE LA CÓNGUTA.**

Puente en buen estado de funcionamiento.

*Vista general puente La Cónguta.*

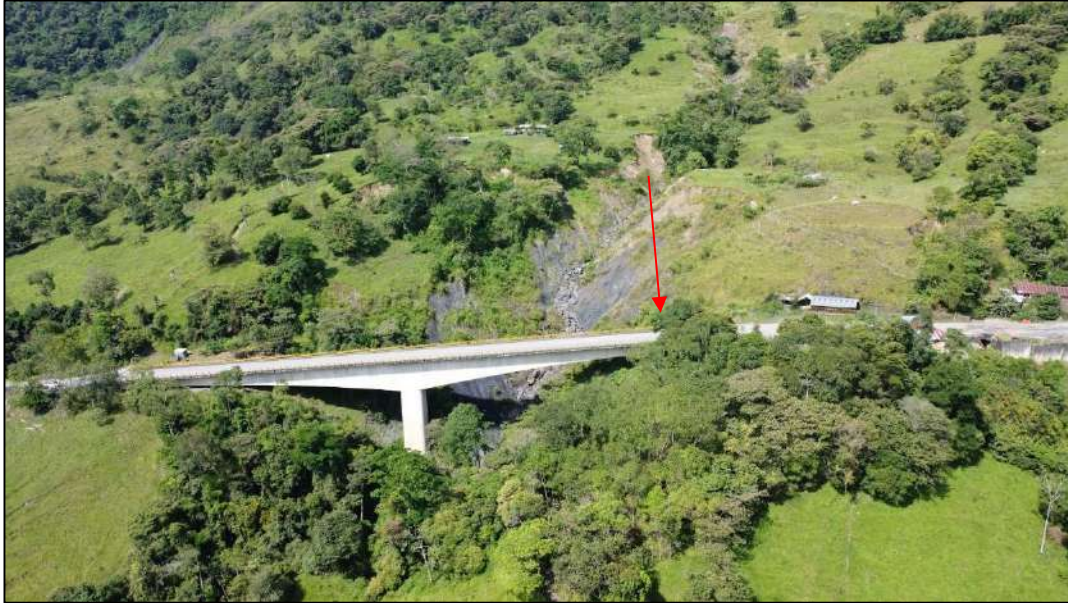
En los accesos norte y sur hay movimiento del terreno que pueden generar un efecto torsor, dado que la estructura está en una zona inestable requiere controles y monitoreo permanente. La pila central y la viga principal entre el apoyo y el estribo 2 presenta fisuras con inclinaciones a 45 grados.

*Empuje del terreno sobre el costado norte del puente*

Con cargo al contrato 1858 de 2020 el Consorcio vial MHC 056 ha realizado por transitabilidad reparación de la junta sur y nivelación del acceso con mezcla asfáltica (carril izquierdo)

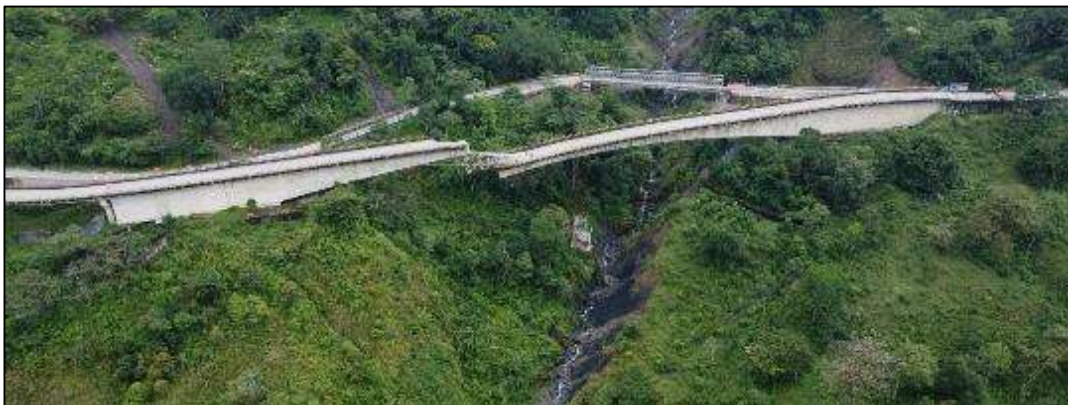
- **PUENTE LOS GRILLOS.**

El 20 de agosto de 2023 a las 8:10 am se presenta el colapso del puente. La estructura se encuentra localizada en una zona geológicamente inestable que presenta movimientos en masa tanto del talud superior como del talud inferior.

*Vista general puente Grillos.*

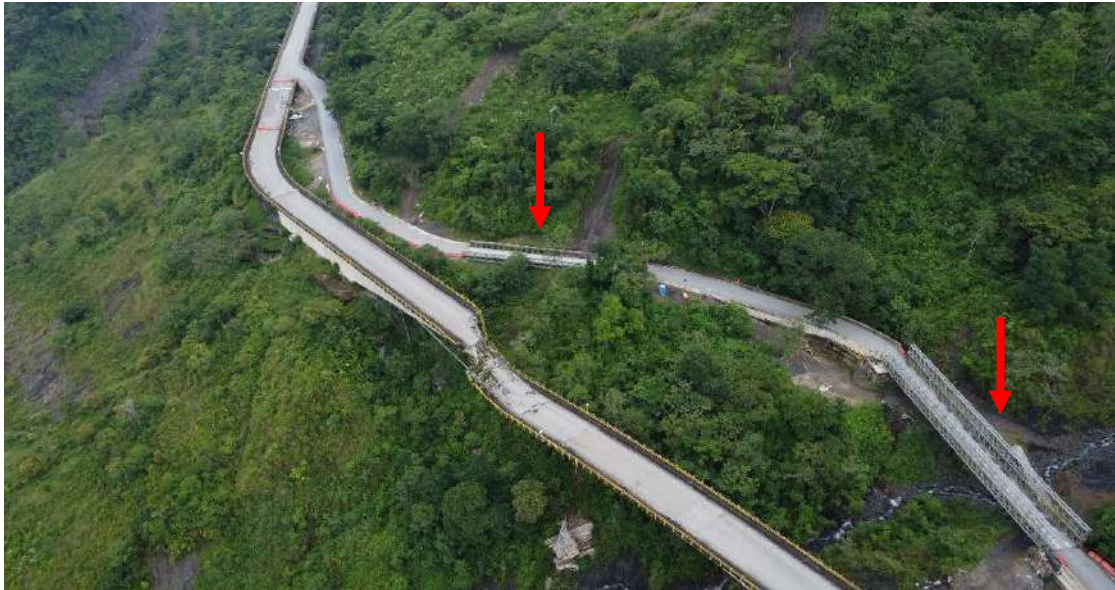
*Vista general puentes metálicos instalados, paso provisional.*

En diciembre 2023 se habilitó el paso alternativo por el costado derecho del puente mediante rehabilitación de la antigua vía y la instalación de dos puentes metálicos.

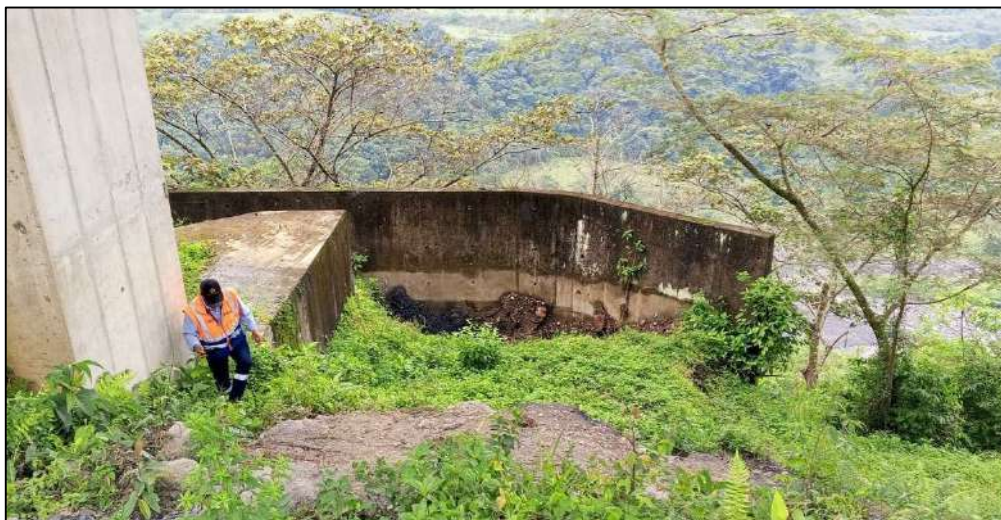
*Cárcavas en muro de contención apoyo 1*

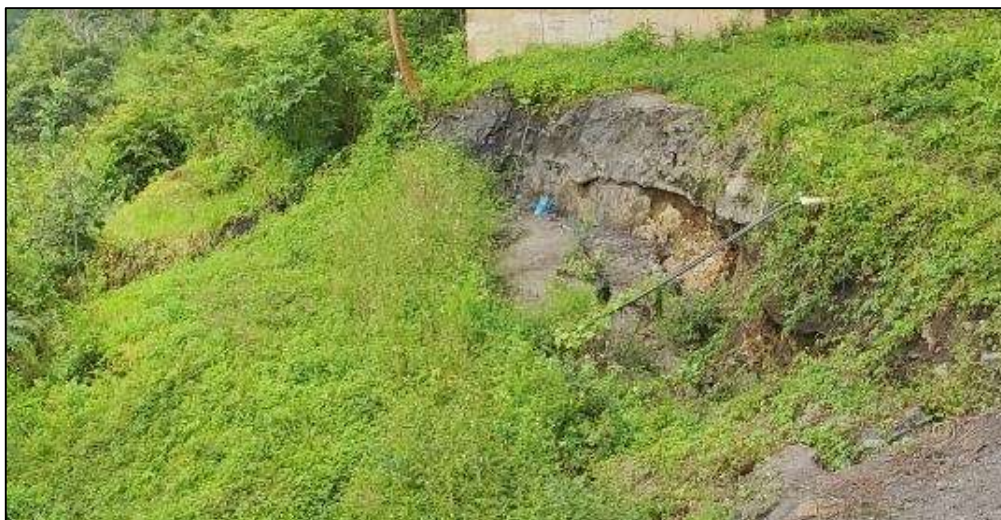
*Escarpe del terreno entre estribo norte y apoyo 1*

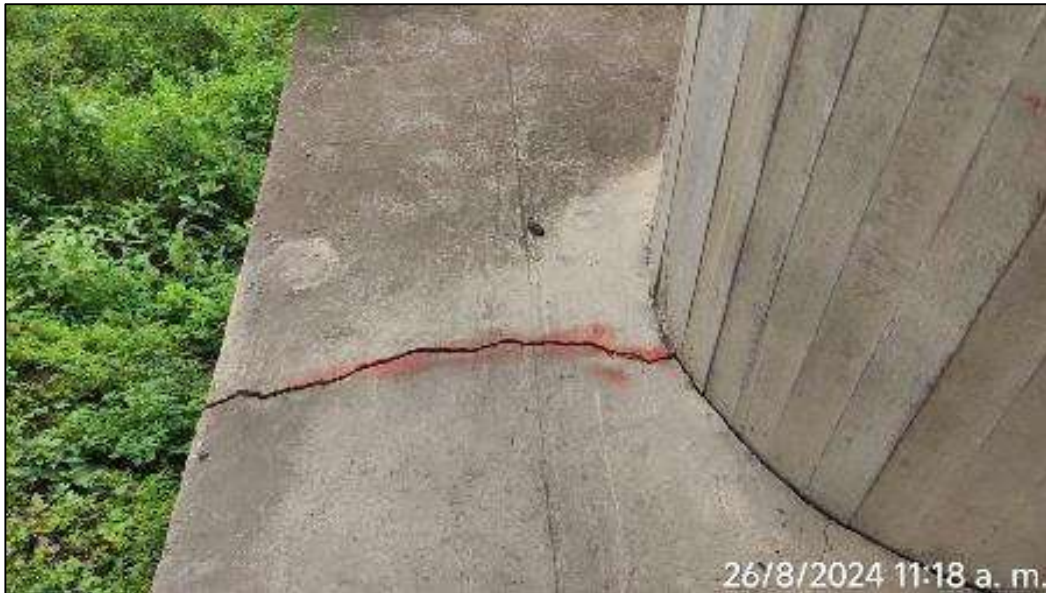
La pila 1 presenta fisuras en el dado de la corona de los pilotes.

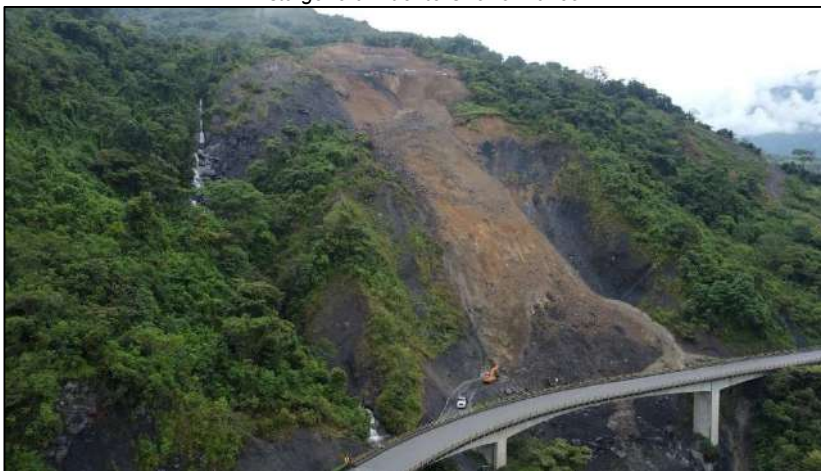
*Trabajos de estabilización del talud derecho*

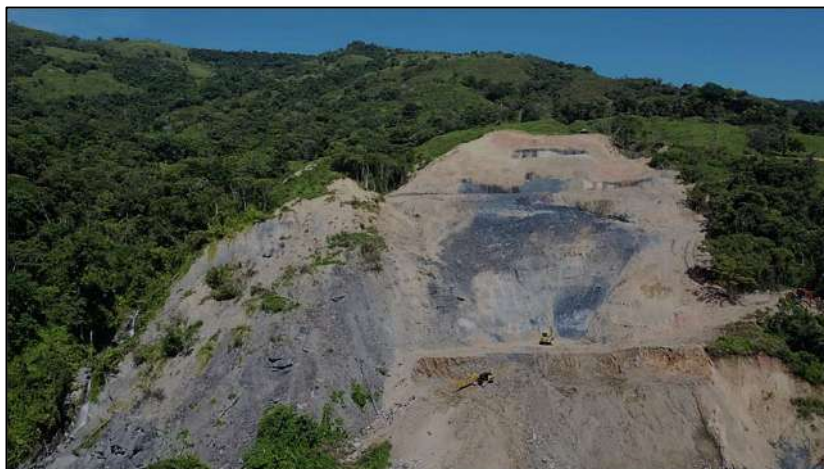
*Vista de los trabajos de terraceo en la parte alta del talud contiguo al puente Chorro Blanco*

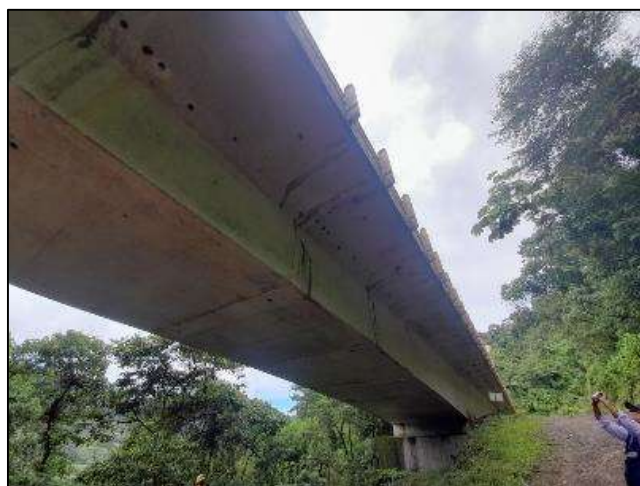
*Viga que presenta fisuras en puente Chorroblanco*

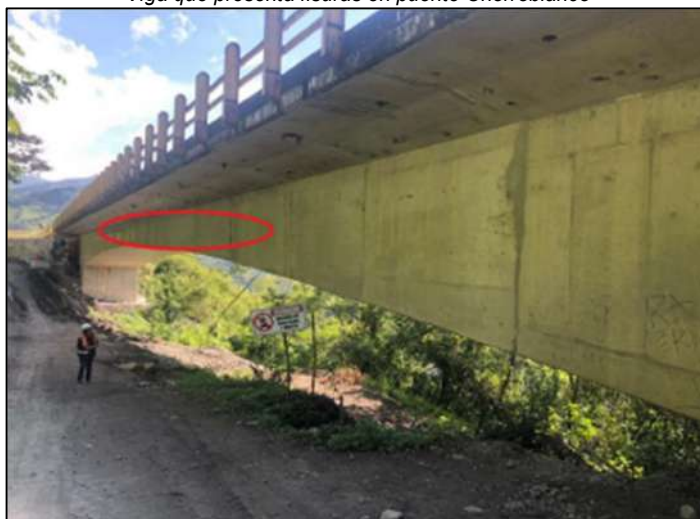
*Fisuras en viga de la luz 2 Chorroblanco*

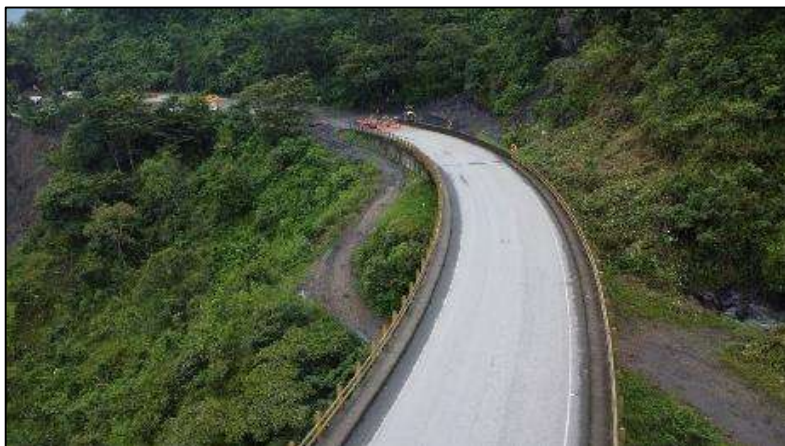
*Inestabilidad de la zona de aproximación al acceso sur de Chorroblanco*

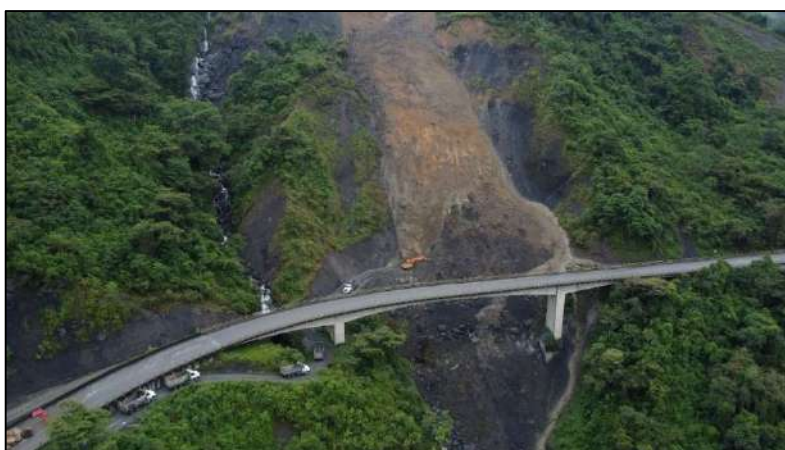
*Vista general apoyo 3, cimentacion expuesta debido procesos de socavación por la inestabilidad del talud inferior.*

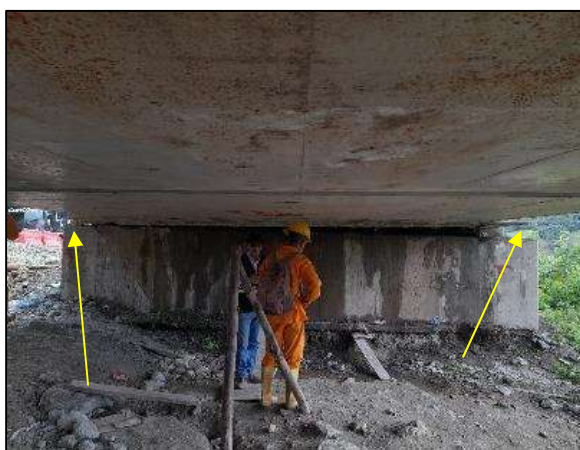
*Se observa el asentamiento diferencial en apoyo compartido de los puentes Nuevo y Chorroblanco*

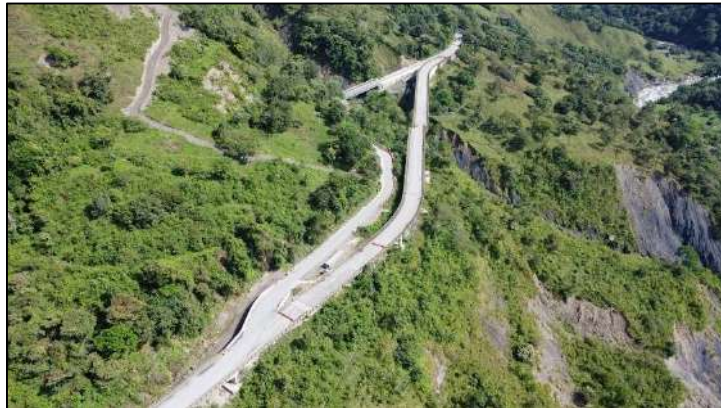
*La variante Grillos se conectó a la superestructura del puente Chorro Blanco.*

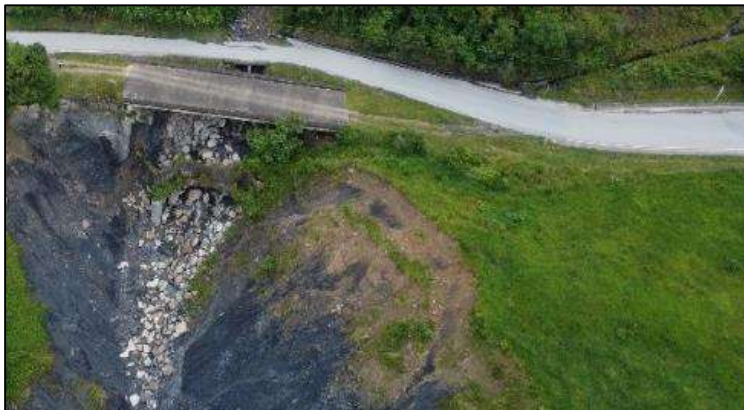
- **PUENTE LA MOLINERA (VERBENO).**

Este puente se terminó de construir en el año 2012, dos días después de darse al servicio se produjo un desplazamiento del terreno ocasionando el basculamiento de la estructura. Puente Colapsado.

*Puente La Molinera (Verbeno) colapsado y variante habilitada.*

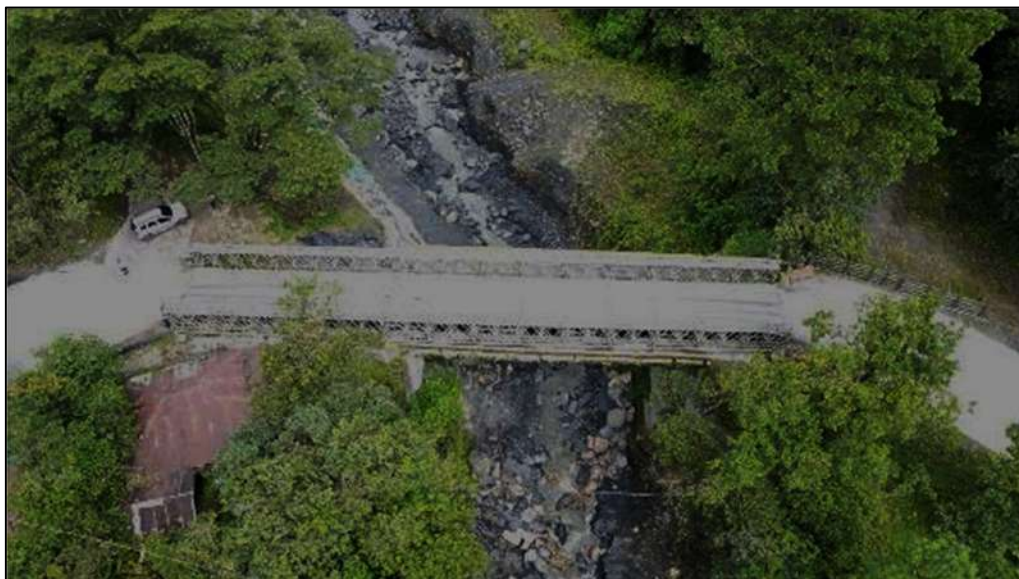
- **PUENTE QUEBRADA NEGRA.**

Puente de cimentación superficial, con cargo al contrato 1858 de 2020 se recalzaron los estribos y cunetas aguas arriba, se efectuó una canalización del cauce y se hizo la reconstrucción del tramo de muro de protección margen derecha. Debido a la creciente súbita del 2 de agosto de 2023, el puente quedó debilitado en su estructura por lo que se instaló un puente metálico de 42 metros de longitud y obras de protección en las riberas con bolsacretos. Debido al radio de giro en el costado sur, el puente metálico está expuesto a golpes.

*Vista general puente Quebrada Negra*

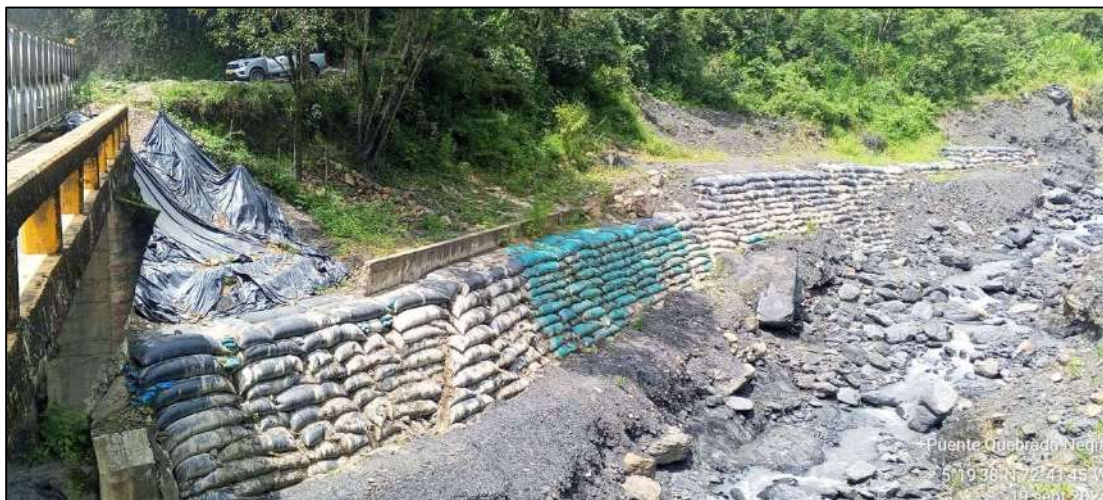
*Protección estribo de salida costado derecho*

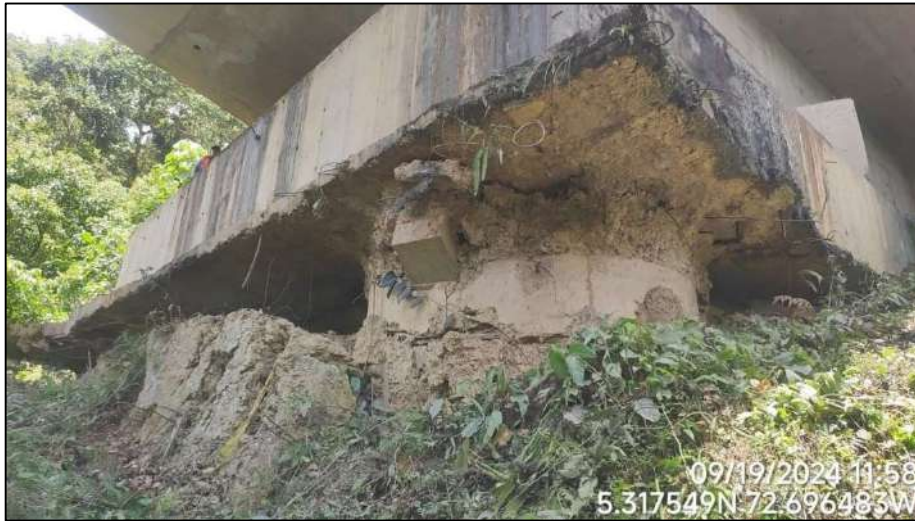
*Socavación en apoyo pila La Chigüirera.*

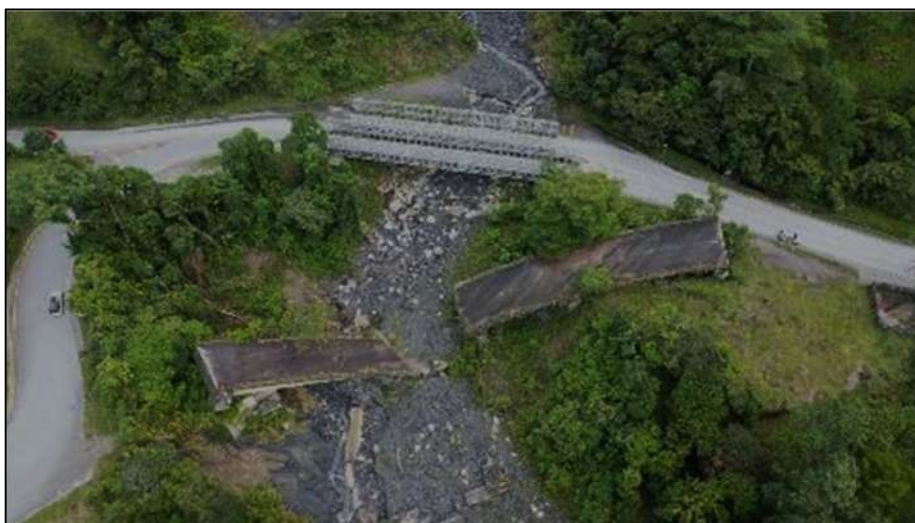
*Vista general puente Orquídea 1, colapsado y puentes metálicos instalados.*

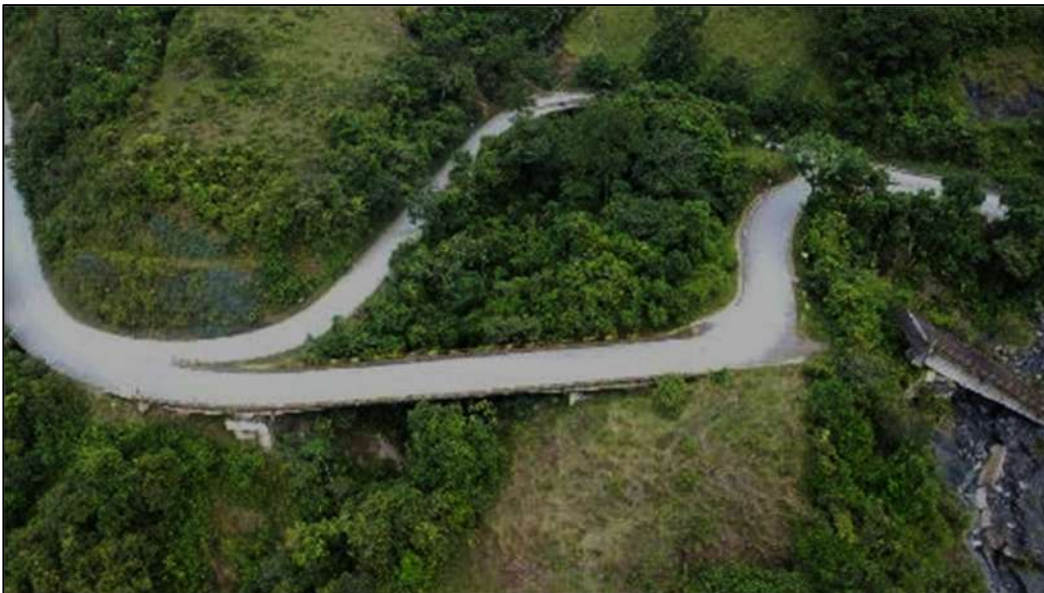
- **PUENTE LA ORQUÍDEA 2.**

Puente en buen estado de funcionamiento. Se observa afectación por el agua lluvia en la parte posterior del estribo sur, está arrastrando material y puede dejar expuesta la viga cabezal y caisson.

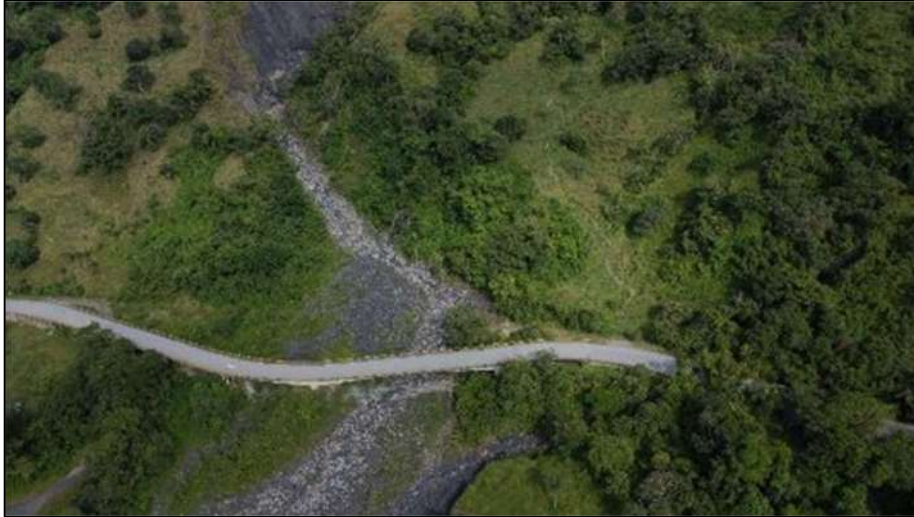
- **PUENTE LA GRANJA.**

Puente en buen estado de funcionamiento. Se presenta sedimentación de material aguas arriba de la quebrada. Se observan procesos de erosión y socavación en zonas próximas a las pilas.

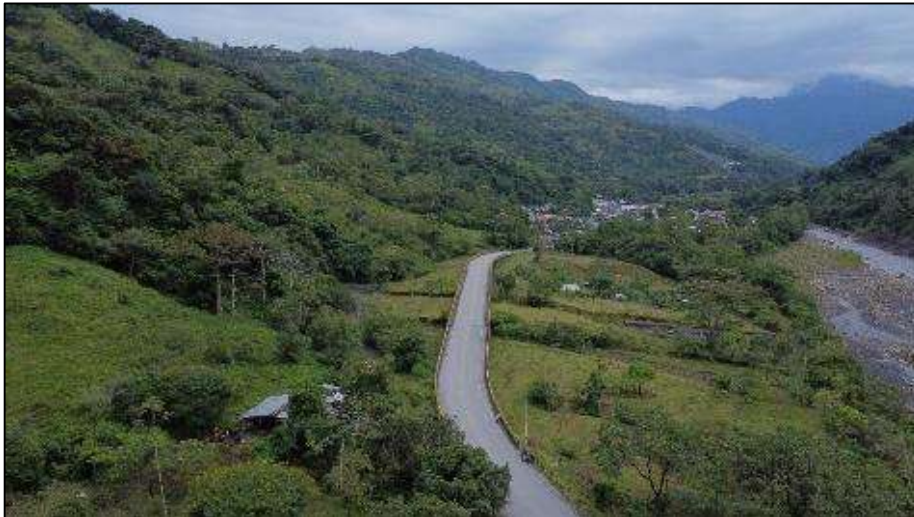
- **PUENTE LA CASCADA.**

Puente en buen estado de funcionamiento. Se presenta sedimentación de material aguas arriba de la quebrada. Se presenta pérdida de los elementos que forman la juna metálica dentada a la salida del puente.

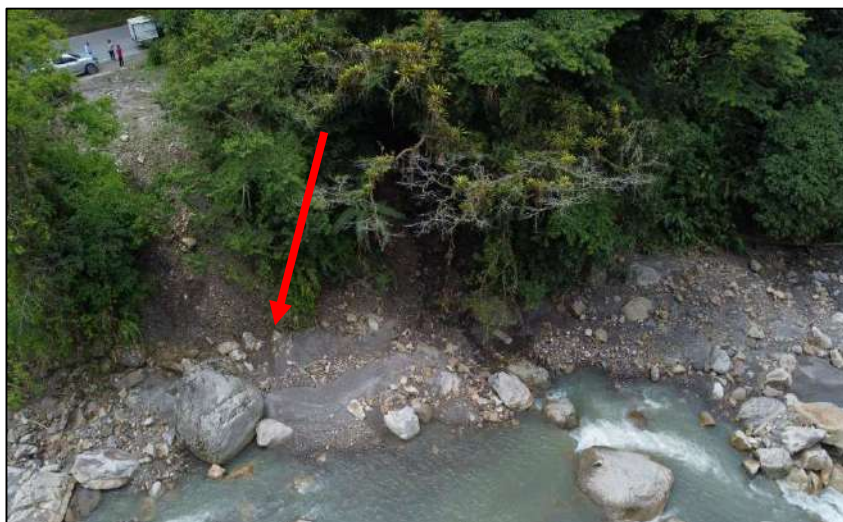
*Erosión en la parte inferior del talud de la vía por acción de la quebrada la Chichaca aguas abajo.*

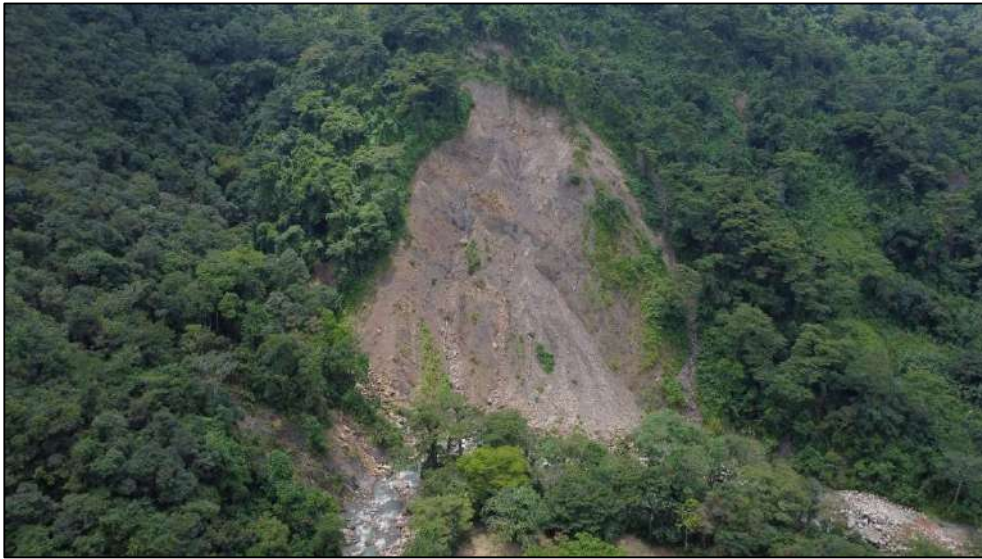
*Erosión en la parte alta del talud superior de la vía por acción de la quebrada, margen izquierda aguas arriba.*

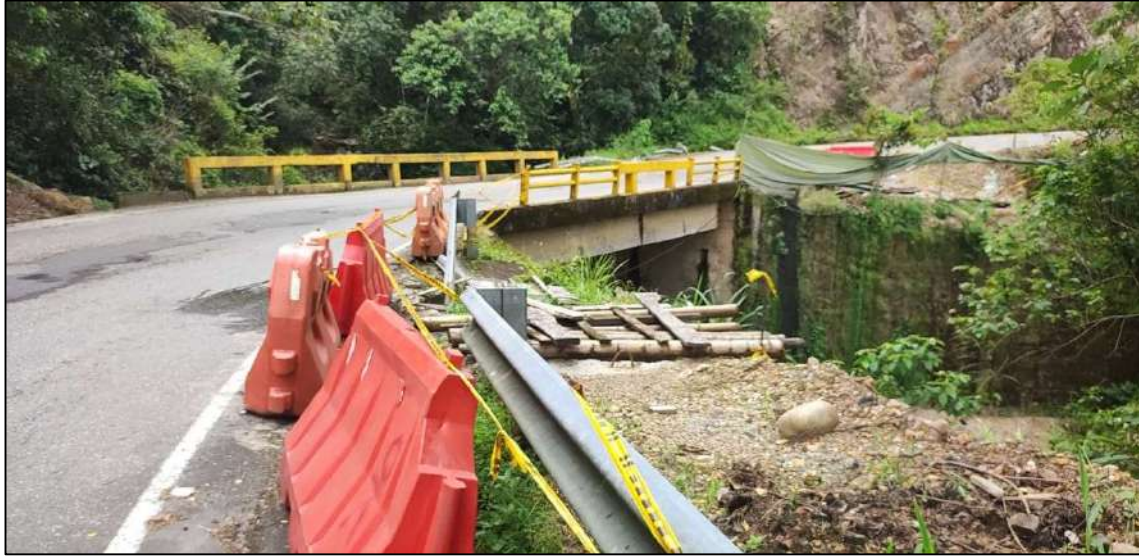
*Trabajos de ampliación suspendidos.*

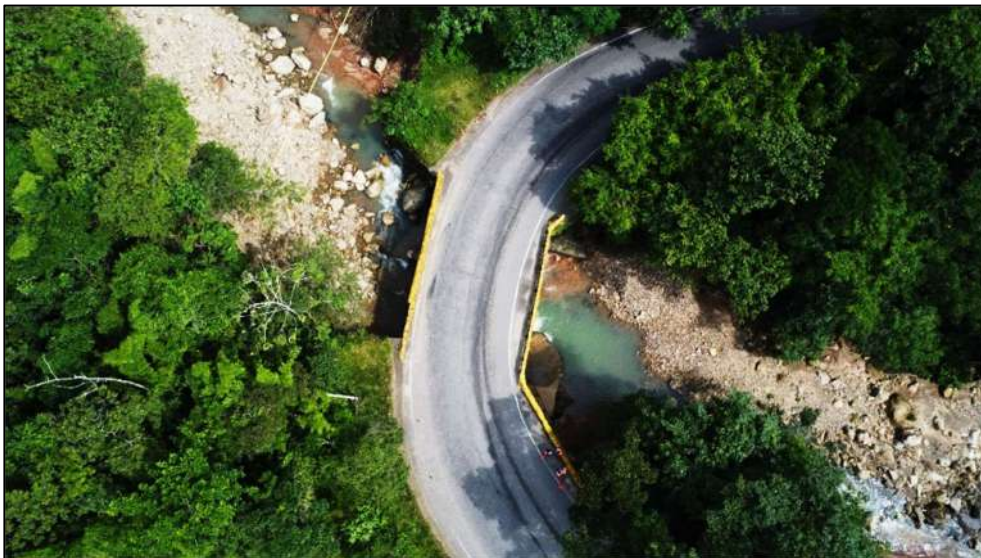
- **PUENTE LA PALMICA.**

Puente en regular estado general debido a que ya cumplió su vida útil, fue construido a mediados del siglo pasado y recientemente fue ampliado para mejorar la configuración geométrica, esto debido a que se encuentra ubicado en una curva de radio mínimo. La parte antigua del puente tiene un apoyo central mientras la ampliación es de una sola luz.

Presenta socavación en el estribo de entrada en la parte correspondiente a la nueva estructura. La parte antigua tiene una placa de fondo que también se encuentra socavada.

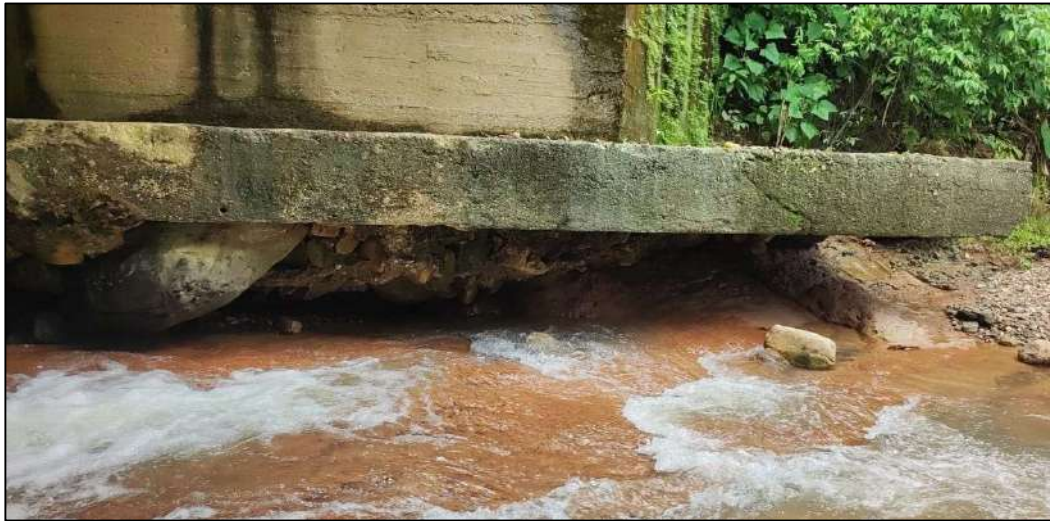
*Vista general socavación estribo de entrada ampliación puente La Palmicha.*

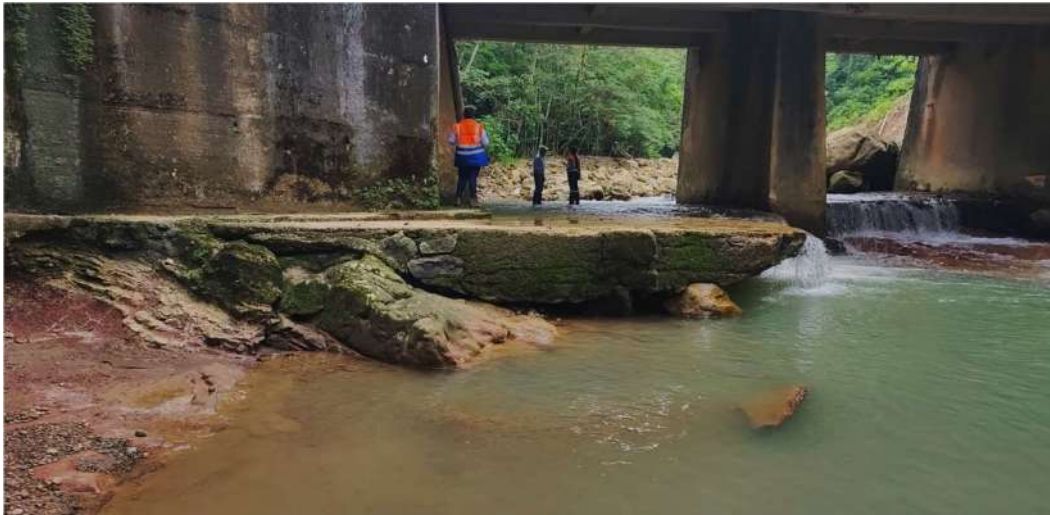
*Vista general socavación placas de fondo puente La Palmicha.*

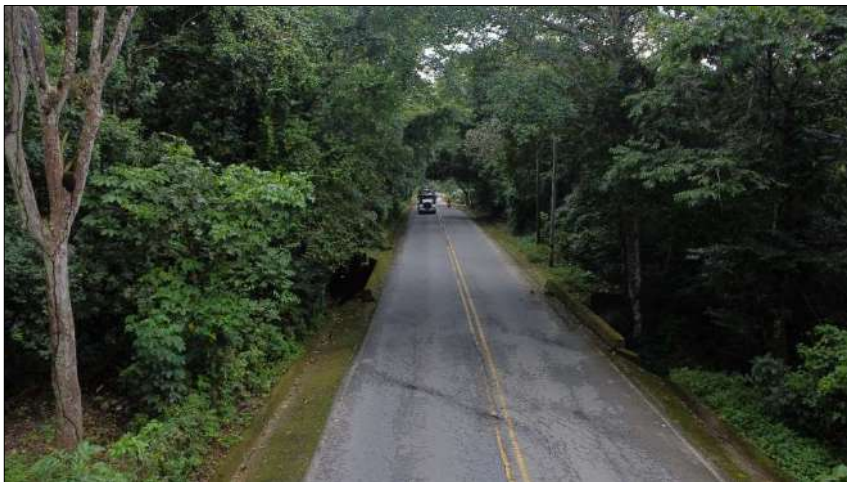
Puente en regular estado general debido a que ya cumplió su vida útil, fue construido a mediados del siglo pasado y recientemente fue ampliado para mejorar la configuración geométrica, presenta fisuras y hormigueros en las vigas, especialmente en el tramo de ampliación. No tiene barandas, solo bordillos.

*Vista general puente la Marleny.*

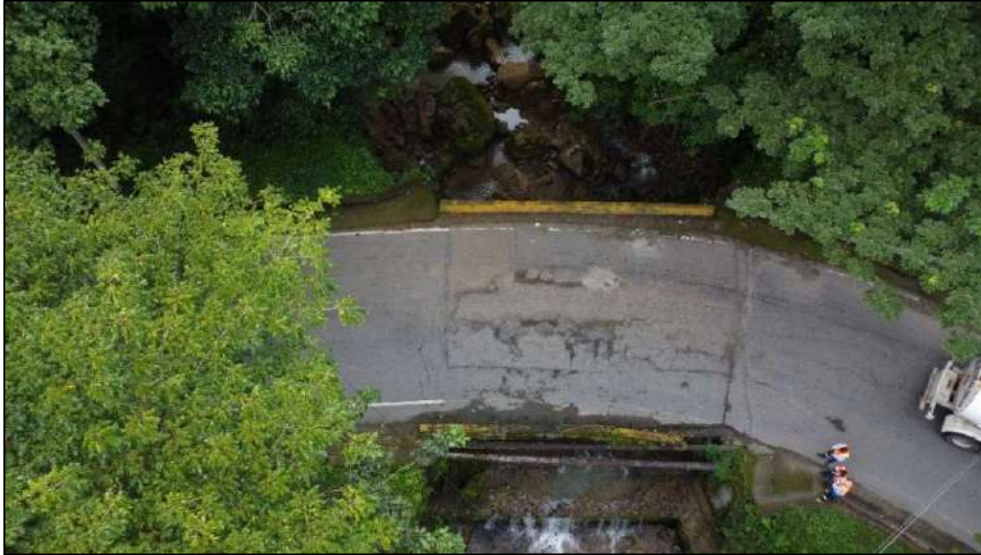
Puente en mal estado general debido a que ya cumplió su vida útil, fue construido a mediados del siglo pasado, se encuentra ubicado en una curva con radio mínimo, presenta hormigueros en las vigas desde el momento de su construcción lo que ha ocasionado corrosión en el acero de refuerzo principal en los apoyos.

*Vista general puente Las Lajas.*

Por su ubicación geométrica y estado este puente requiere ser reemplazado por uno nuevo que este acorde con la normatividad vigente y que permita mejorar la geometría de la vía.

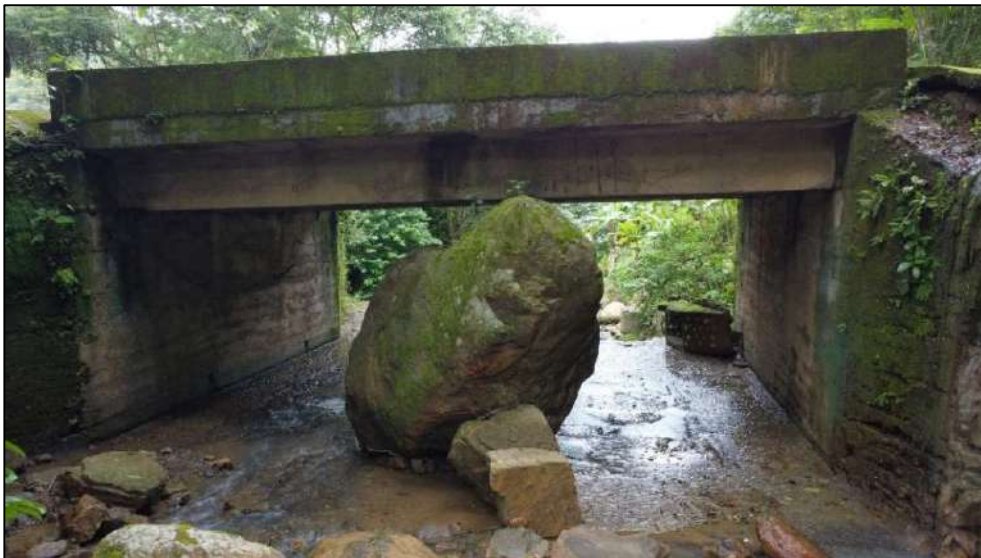
*Vista general roca de gran tamaño que disminuye la capacidad hidráulica del puente.*

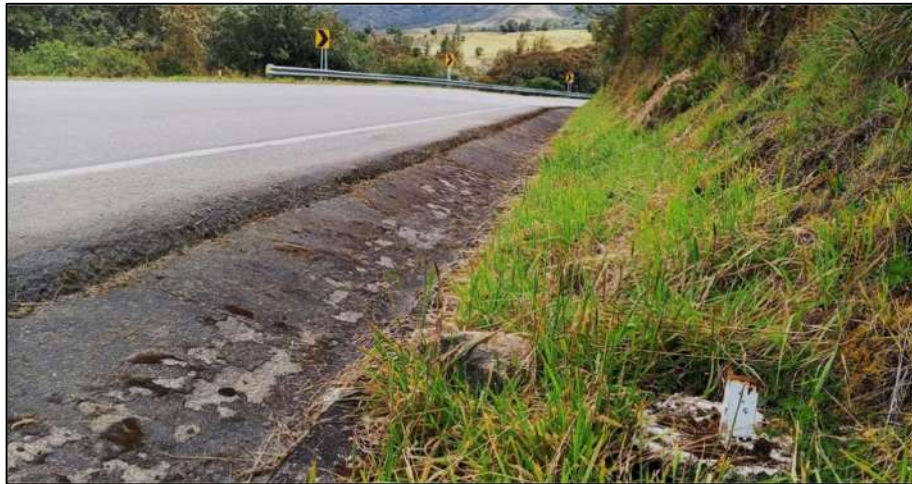
base inventarios de administraciones viales anteriores y se ha encontrado que un porcentaje cercano al 50% han sido vandalizadas (hurtadas) tal como se aprecia en las siguientes fotografías.

Señal vandalizada, tramo 6211.

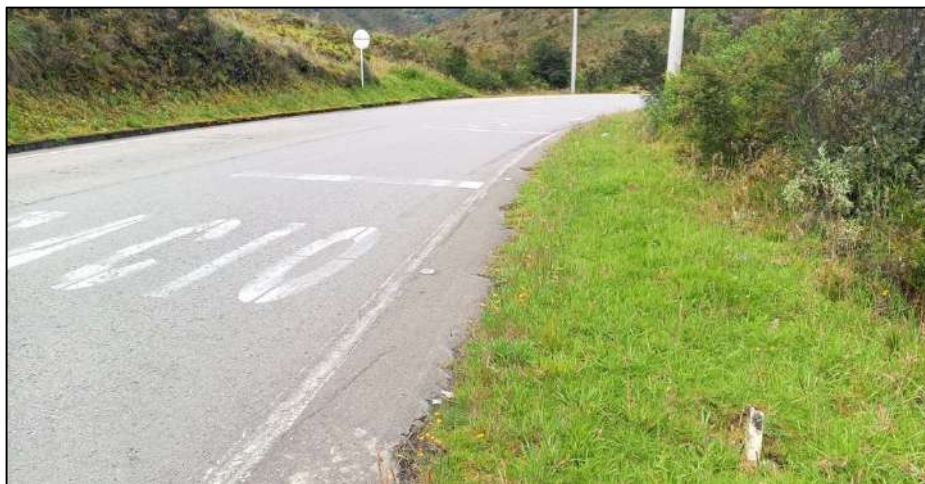
Señal vandalizada, tramo 6211.

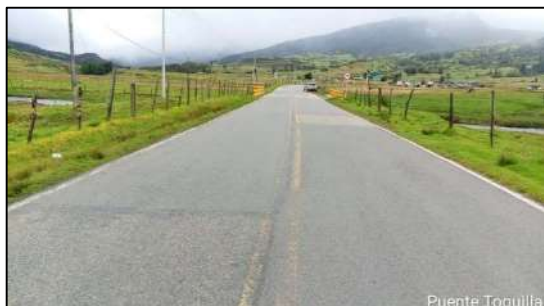
*Sector Toquilla Tramo 6211*

La señalización existente se encuentra en regular condición, hay tramos donde ya es inexistente especialmente en las curvas, existen algunos sectores donde es poco visible siendo más crítico para la circulación en horas de la noche, especialmente la línea central.

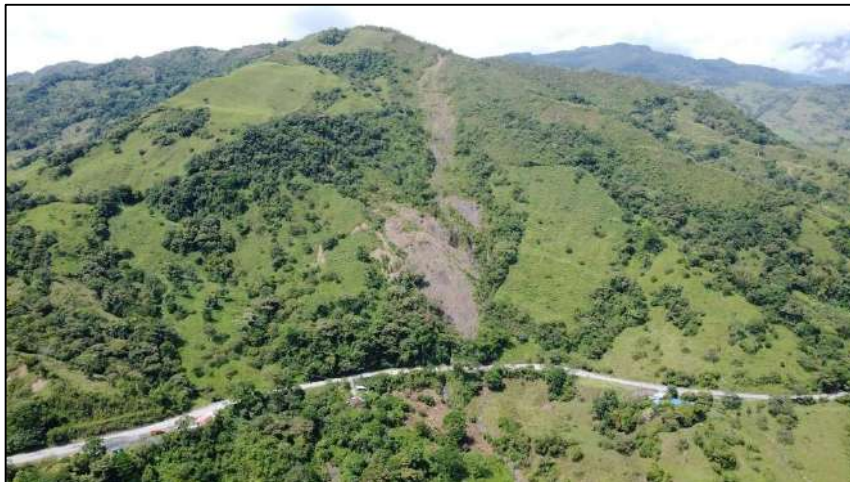
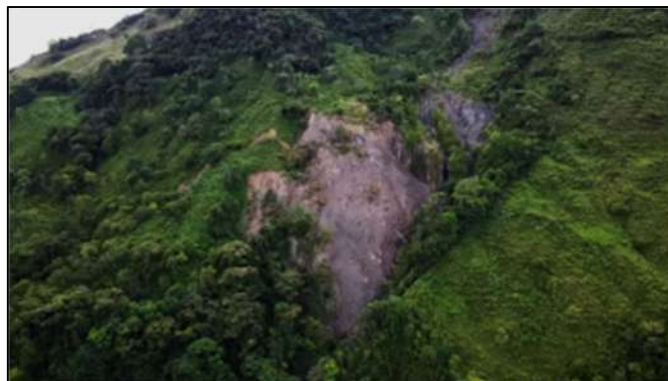
*Parte media*

**PR 78+0900 Quebrada La Amargosa**, arrastre de material tipo lodos y detritos, en temporada de invierno ocasiona cierres continuos, por arrastre de material hacia la calzada. En la parte alta se aprecian escarpes y material suelto, zona de alto riesgo en temporada de invierno.

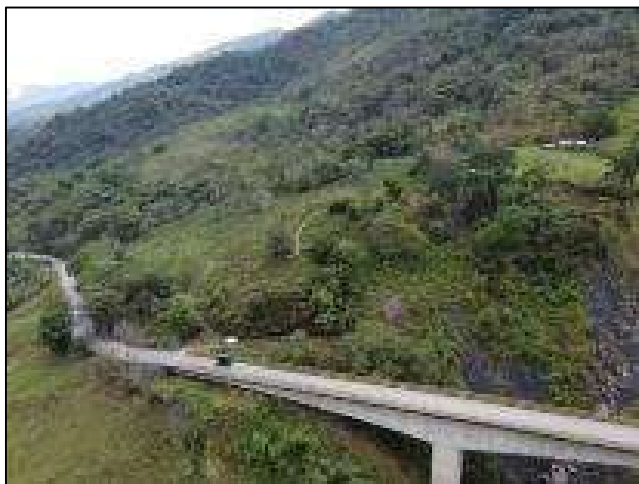
*Costado sur*

**80+0100 SECTOR LEONERA:** Zona inestable, el talud superior presenta escarpes y grietas, se han presentado desplazamiento del terreno en ambos costados de la estructura del puente, el costado norte lado derecho el movimiento del terreno esta generando empuje en el extremo, al ser este puente una estructura con un apoyo central los empujes que se generen en cualquier extremo puede ocasionar un efecto torsor lo que seria crítico para el puente, según manifestaron los especialistas. En el costado sur el empuje de la masa de suelo se evidencia en calzada de la vía y los muros del abanico próximos al acceso del puente

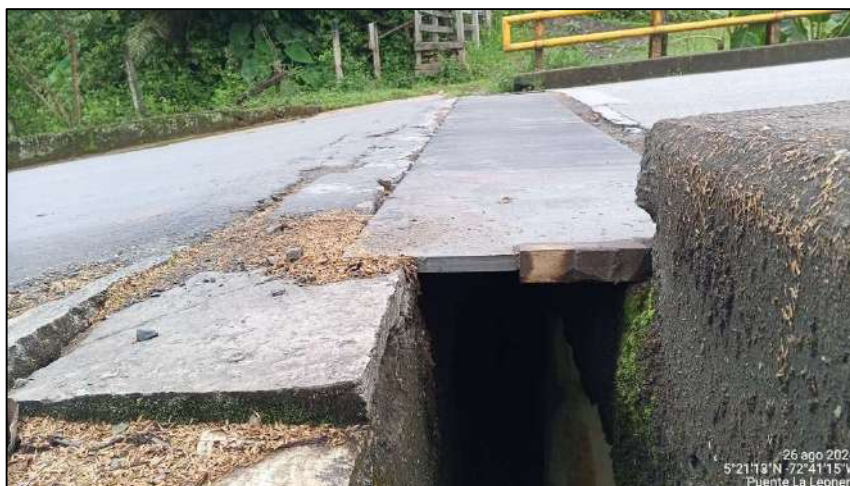
*Costado sur. Junta del puente se ha ido separando*

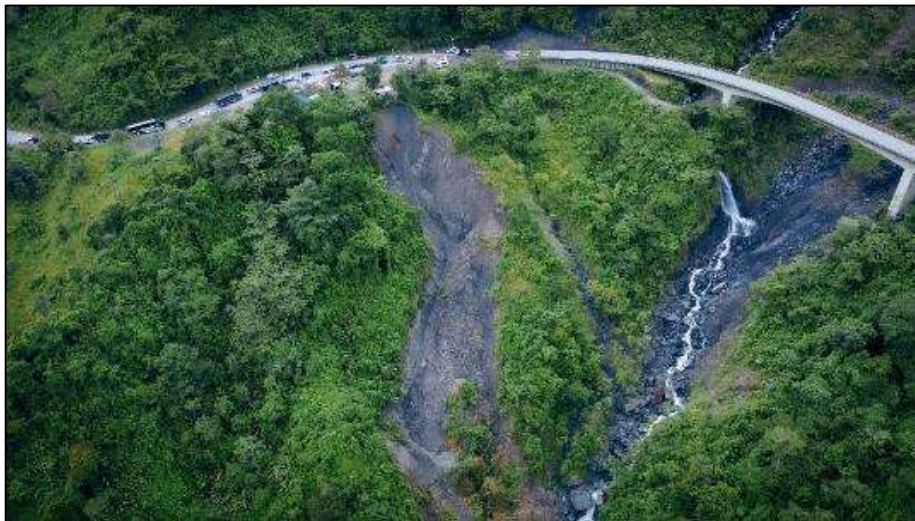
**PR 80+0980 AL PR 82+0000** La zona está compuesta por depósitos coluviales se encuentra entre dos fuentes hídricas Q. Grillos y Q. Chorroblando, esta zona presenta procesos de socavación, flujos de detritos y deslizamientos complejos que comprometen al puente Chorroblando al cual se empalma la variante Grillos.

*Sector Chorroblanco. Terreno inestable, movimiento en masa que afecta la estructura del puente.g*

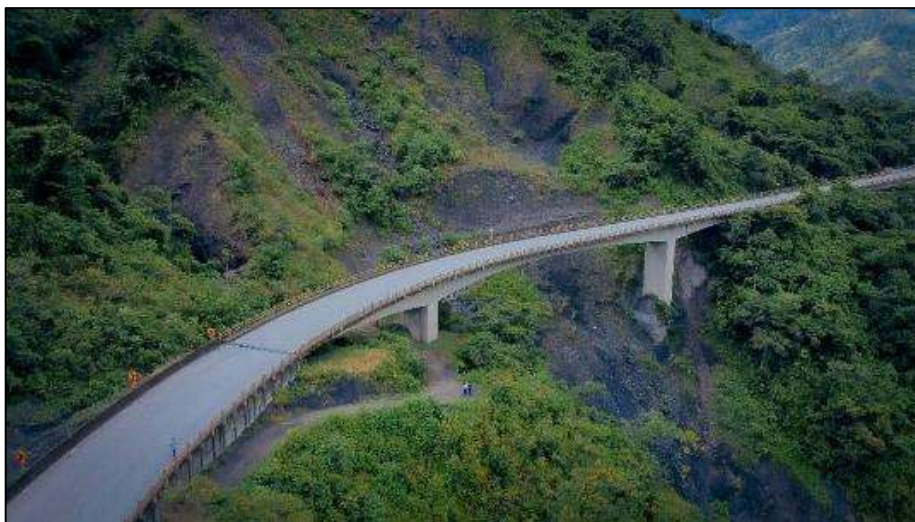
*Puente Chorroblanco. Se observa exposición de la cimentación en la pila 3*

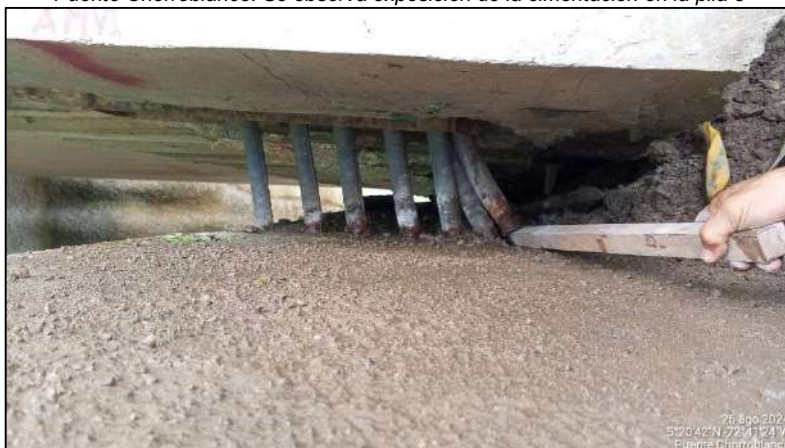
Puente Nuevo – Chorroblando: el apoyo compartido entre los puentes presenta desplazamientos horizontales y verticales, el estribo presenta fisuras, en el lado Chorroblando se aprecia en un tope sísmico que las varillas de 1" ya se encuentran dobladas producto de los desplazamientos presentados

*Varillas del tope sísmico afectadas por el desplazamiento de la estructura*

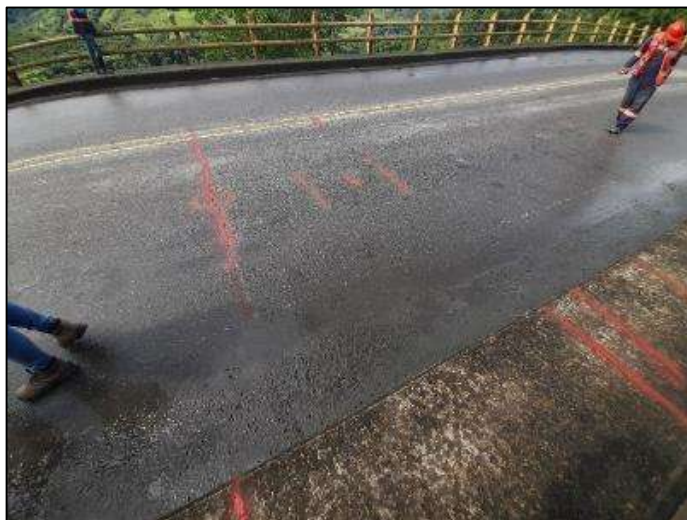
*Fisuras en el tablero de puente Chorroblanco*
