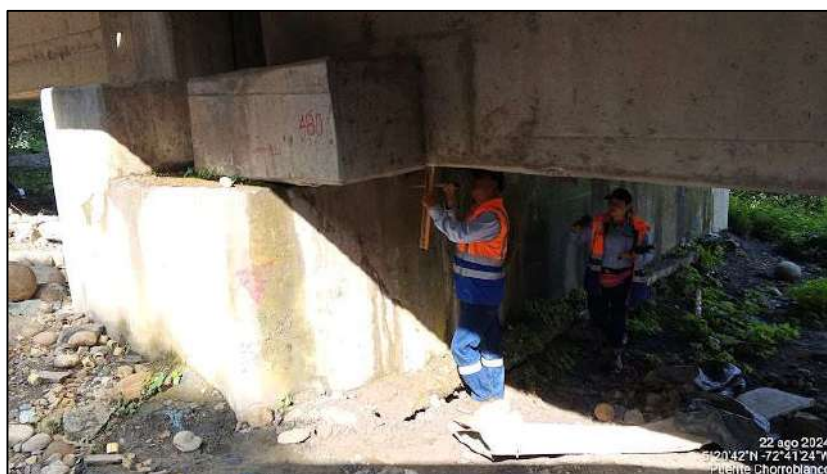
Puente Nuevo – Chorroblando: el apoyo compartido entre los puentes presenta desplazamientos horizontales y verticales, el estribo presenta fisuras, en el lado Chorroblando se aprecia en un tope sísmico que las varillas de 1" ya se encuentran dobladas producto de los desplazamientos presentados

*Desplazamiento horizontal en apoyo compartido puentes Chorroblanco y Nuevo.*

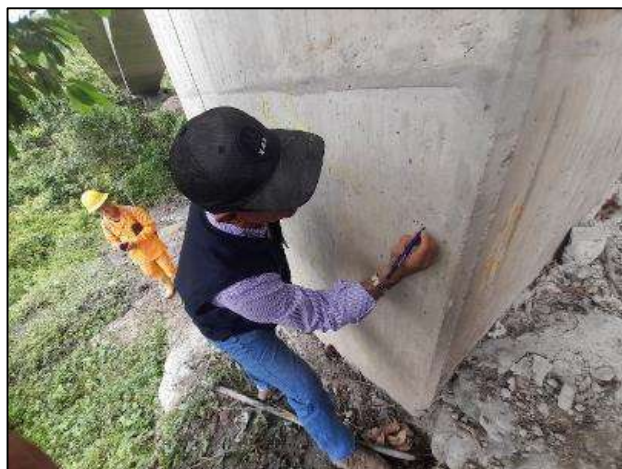
*Aparición de fisuras en la pila 2 de puente Chorroblanco*

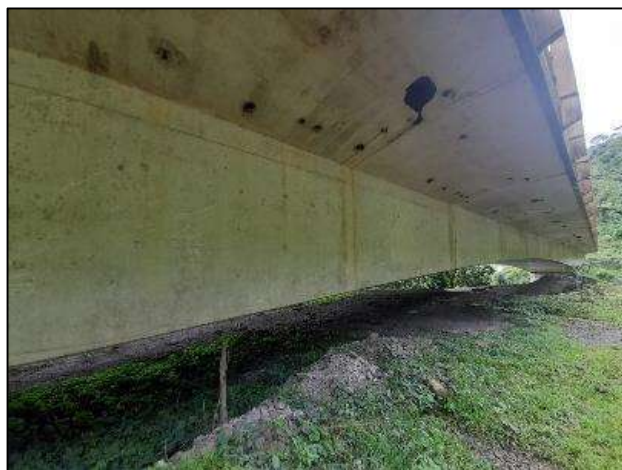
*Fisuras en viga-cajón del puente Chorroblanco.*

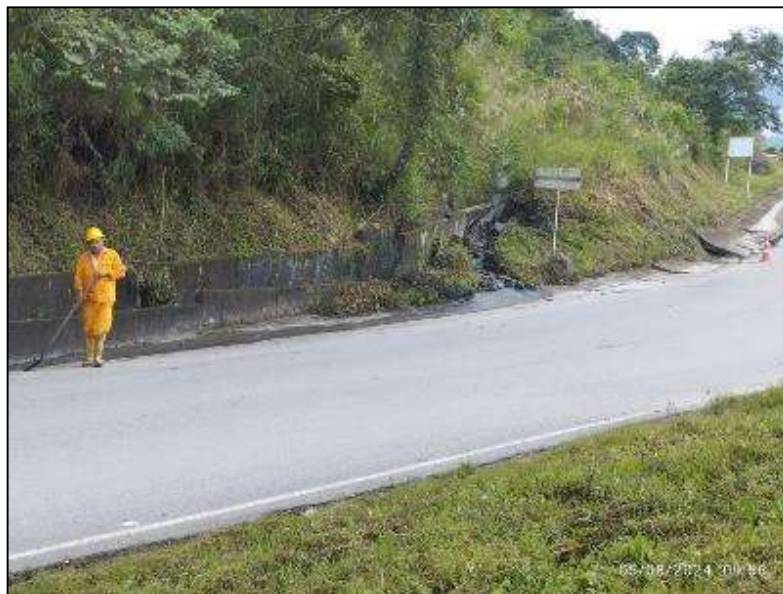
*PR 82+0190. Tramo inicial del canal, colapsado.*

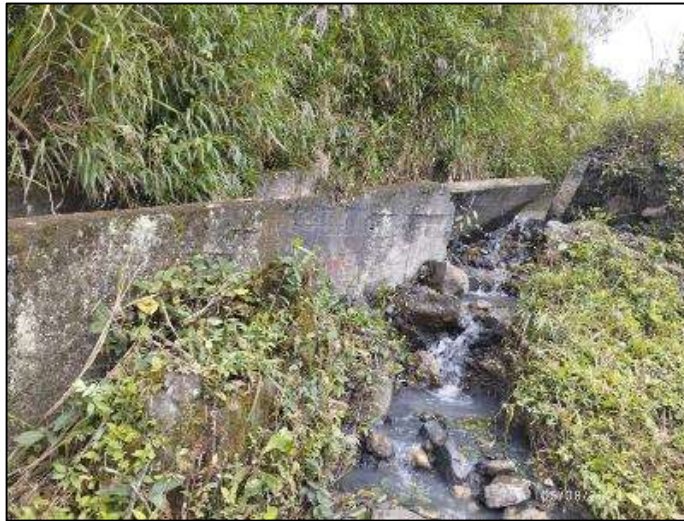
PR 82+0190. Tramo inicial del canal, colapsado.

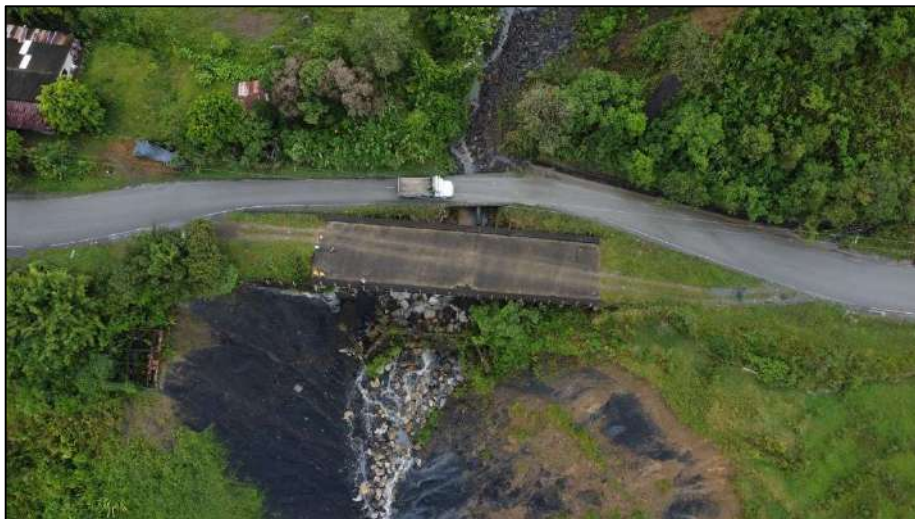
**PR 82+0500, Sector variante La Molinera**, presenta un deslizamiento complejo, la obra de drenaje tipo box que hay en el paso por la quebrada presentan socavación. Se realizaron trabajos de protección con enrocado. ***Es una quebrada cuya pendiente hasta el río es alta, situación que puede ocasionar que ante próximas crecientes arrastre todo el material y produzca el colapso de la obra existente dejando inhabilitado el paso.*** Como se aprecia en la foto aérea la quebrada en sus áreas aledañas presenta erosión y escasa vegetación dado que el suelo en su mayoría en la parte alta y baja es empleado para pastoreo. Es muy complejo para esta vía, que se desarrolla en una zona de extensa falla geológica, que se logre mitigar los puntos críticos sólo con obras civiles ya que no existe control ni compromiso en la parte ambiental para la protección del suelo y de las cuencas de ríos y quebradas

Puente La Molinera (colapsado) y vía variante.

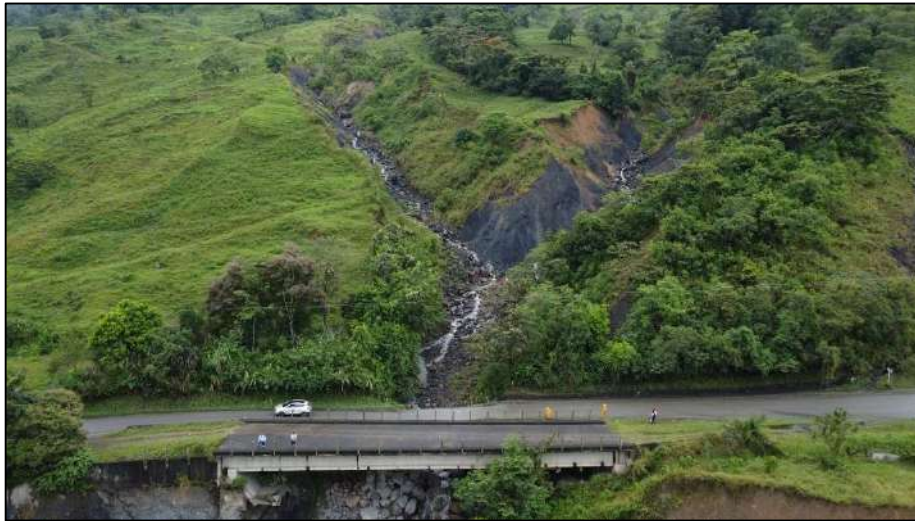
*Quebrada con alta pendiente y alto grado de erosión*

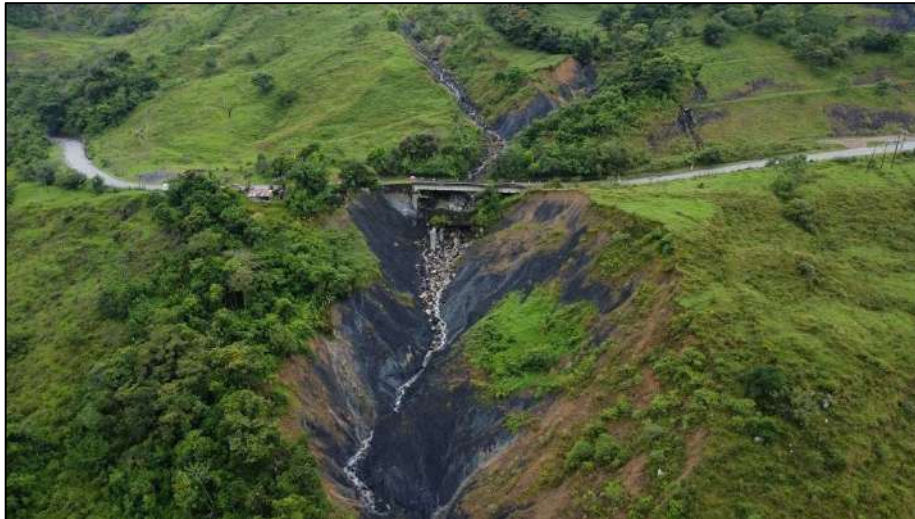
*Vista aguas debajo de la Quebrada, se aprecia el alto grado de erosión*

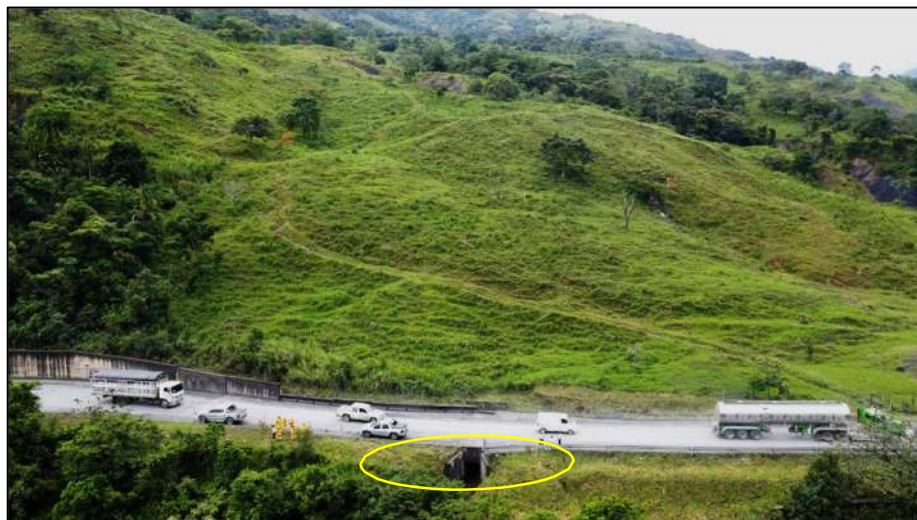
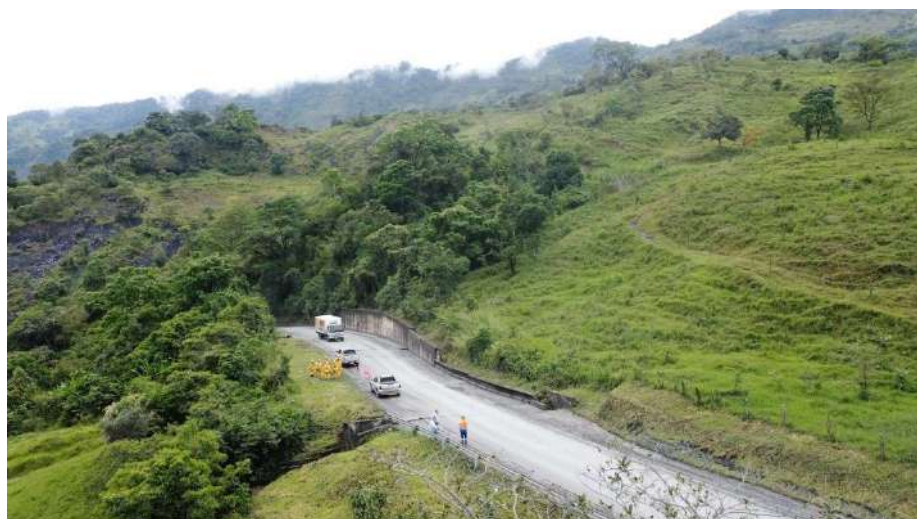
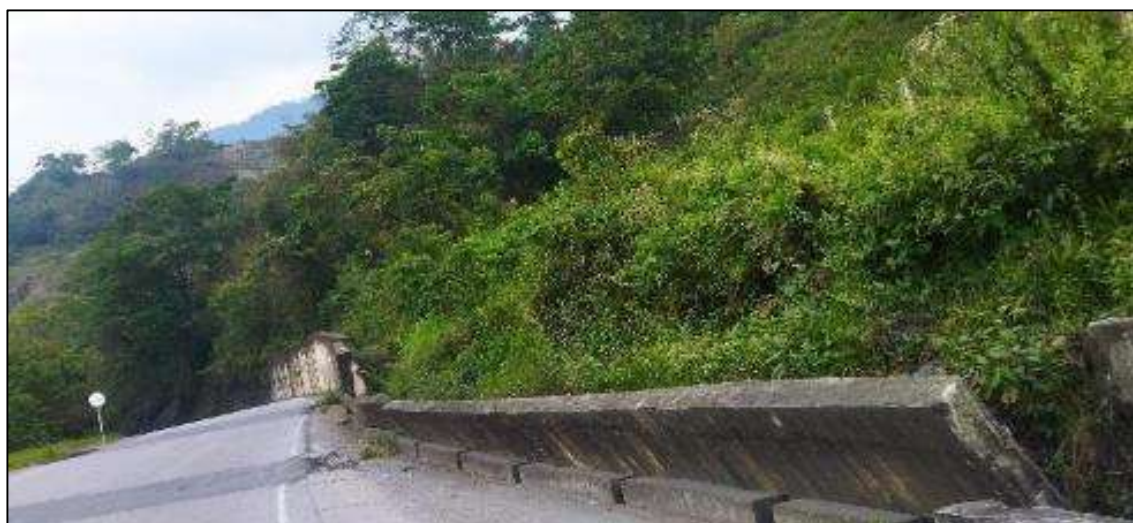
**PR 82+0700:** Inestabilidad talud lado derecho, el muro existente en uno de los tramos presenta desplazamiento, la calzada presenta fisuras transversales y las cunetas en ambos costado desprendimiento y deformación, afloramiento de agua, cabeceo de 2 secciones del muro del canal lado derecho.

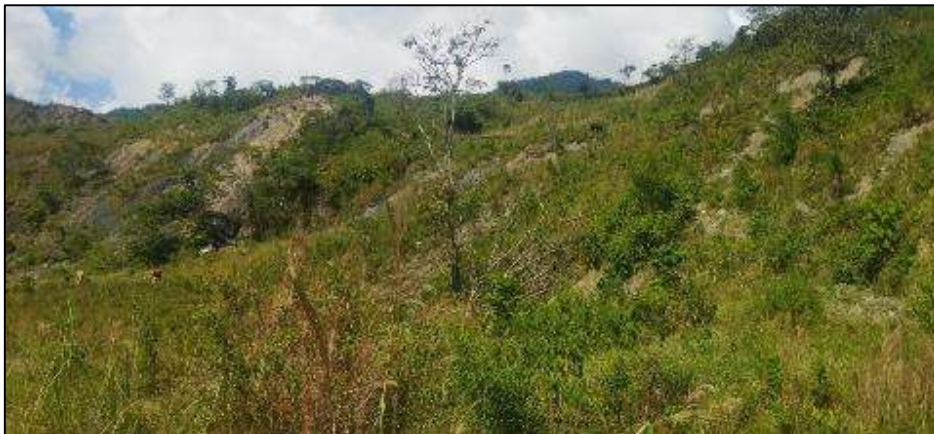
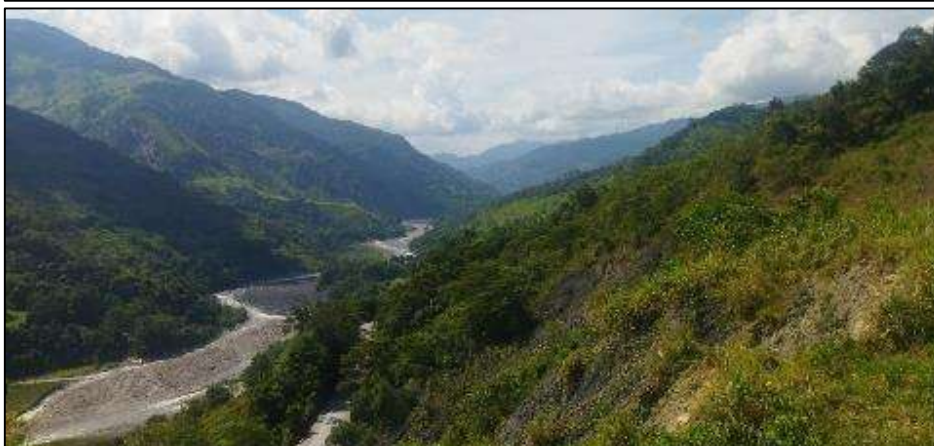
**PR 82+0900 – PR 83+0080 (Tobogán).** Sector inestable, el talud superior presenta escarpes, hay deslizamiento de material y continuo afloramiento de agua.

*PR83+0000 Tobogán: talud superior presenta escarpes y desprendimiento de detritos sobre calzada.*

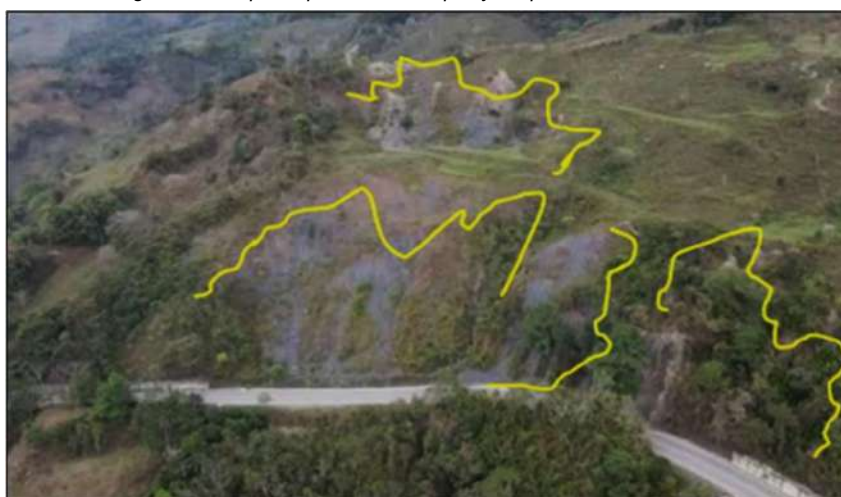
*PR 83+0080 aunque existe un muro de contención y canal en costado derecho, en la calzada se presenta hundimiento, el actual contratista reniveló con material de fresado por seguridad para los vehículos.*

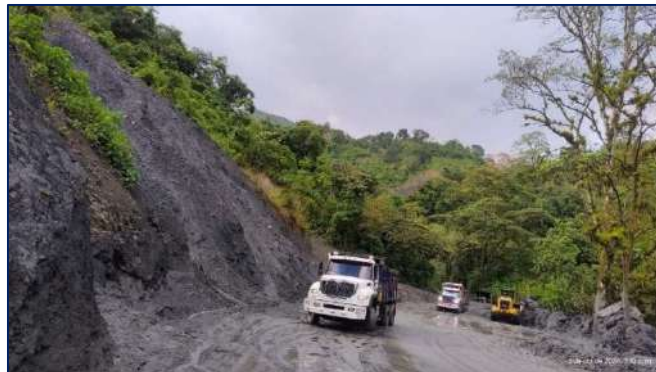
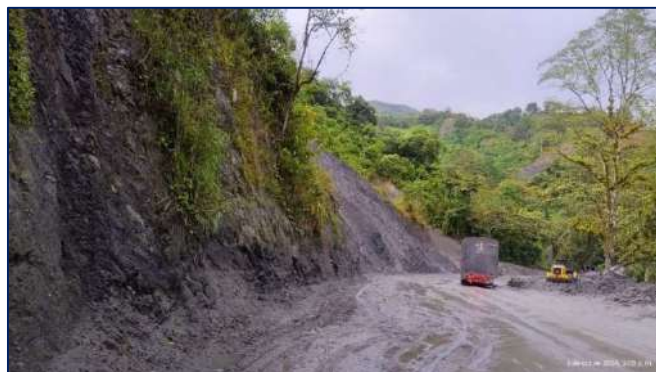
**PR 83+0600:** Talud inestable costado derecho, flujo continuo de lodos y detritos que ocasionan, en temporada de invierno, el cierre total debido a la saturación y caída del suelo.

Dentro del contrato 1858 de 2020 se mantiene despejada la calzada, mediante el retiro de material.

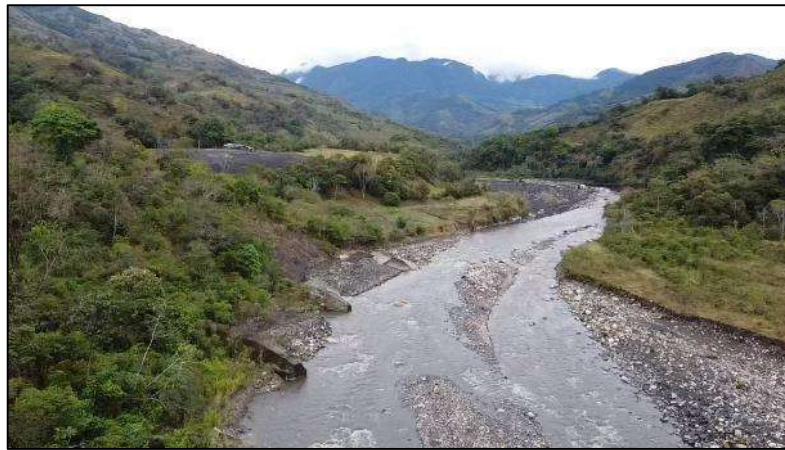
*La dinámica del río afecta ambas riberas*

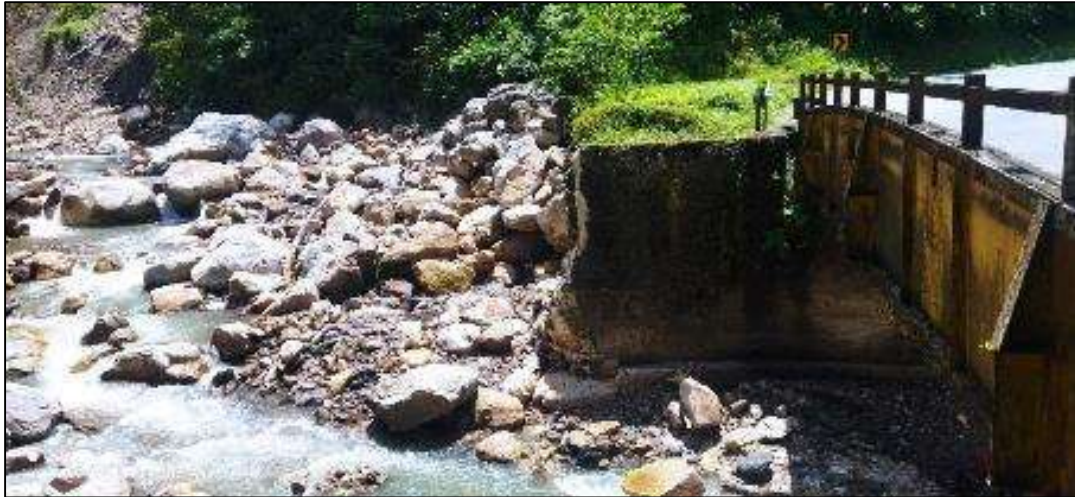
*Antes*

**PR 103+0692 La Chichaca.** El contratista instaló un enrocado en el acceso de salida del puente (margen izquierda de la quebrada).

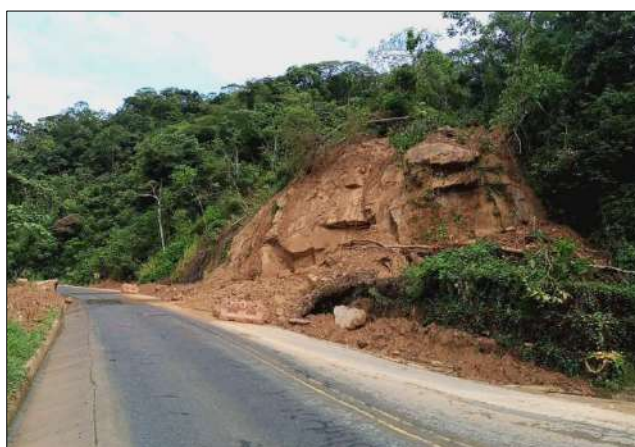
**PR 115+0000 al PR 115+0800.** Inestabilidad del talud lado izquierdo: se presentan continuos deslizamientos de roca suelo y capa vegetal del talud lado izquierdo, por el lado derecho, talud inferior de la vía, está la acción erosiva del río Unete.

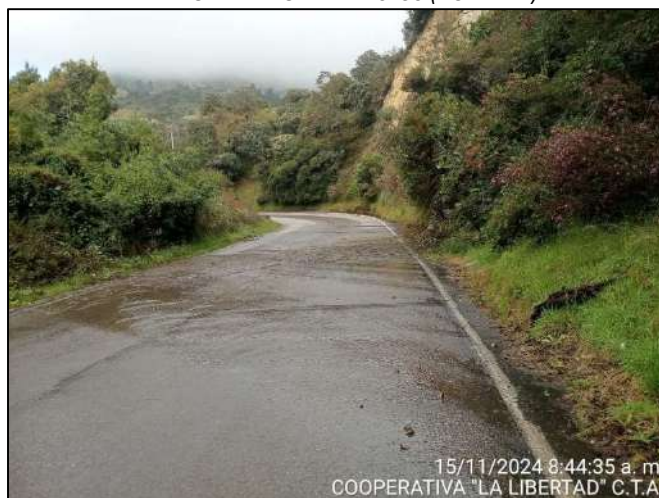
*RETIRO DE ÁRBOL PR 22+0250 (DESPUÉS)*

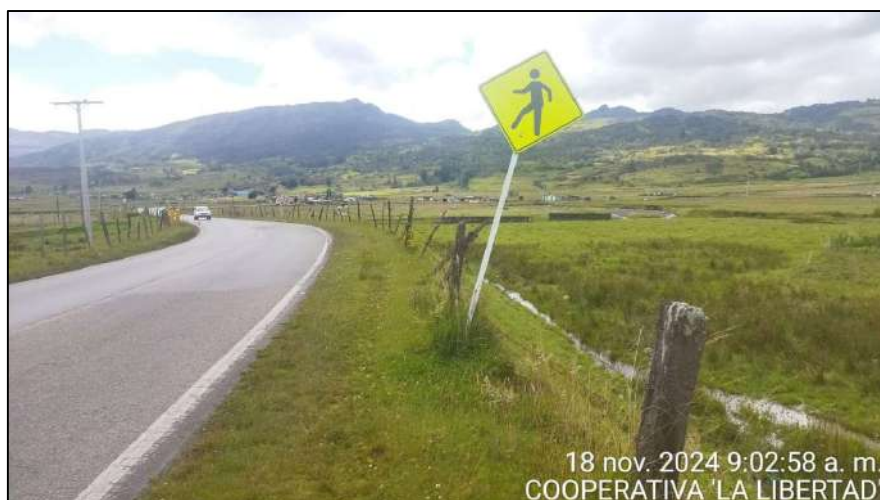
ARREGLO DE SEÑALIZACIÓN PR 42+0350 (ANTES)

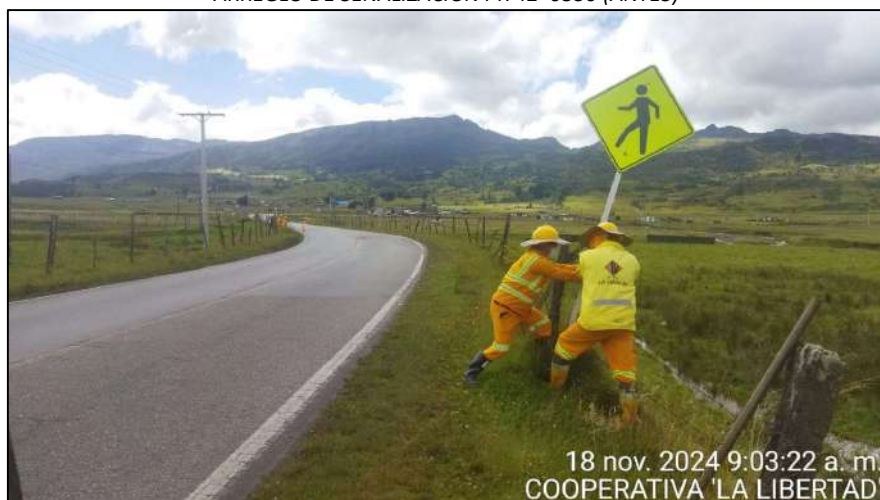
ARREGLO DE SEÑALIZACIÓN PR 42+0350 (DURANTE)

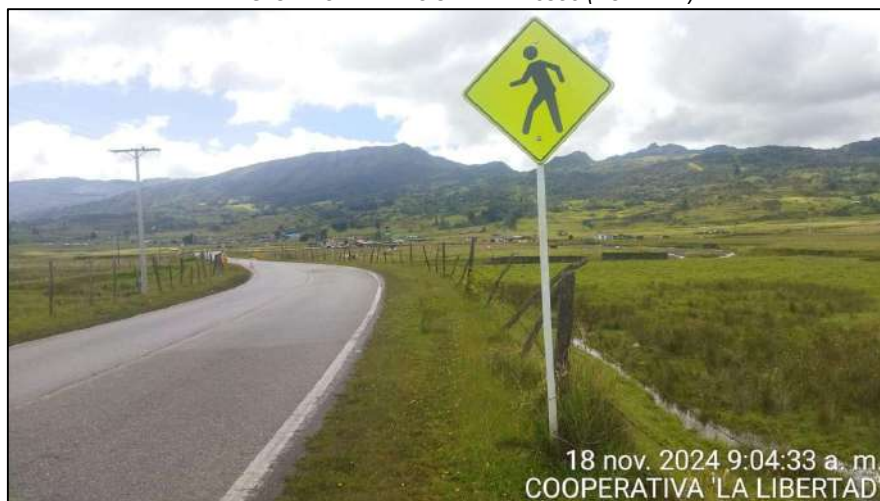
ARREGLO DE SEÑALIZACIÓN PR 42+0350 (DESPUÉS)

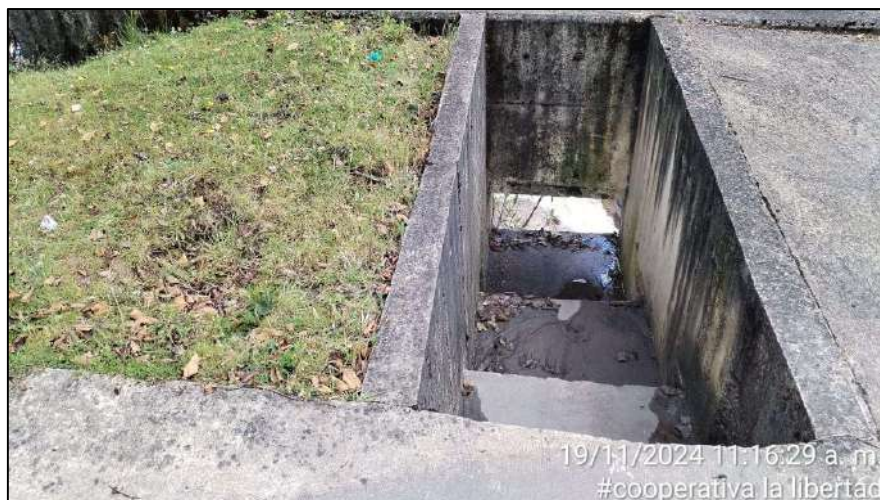
LIMPIEZA DE DISIPADOR PR 50+0300 (ANTES)

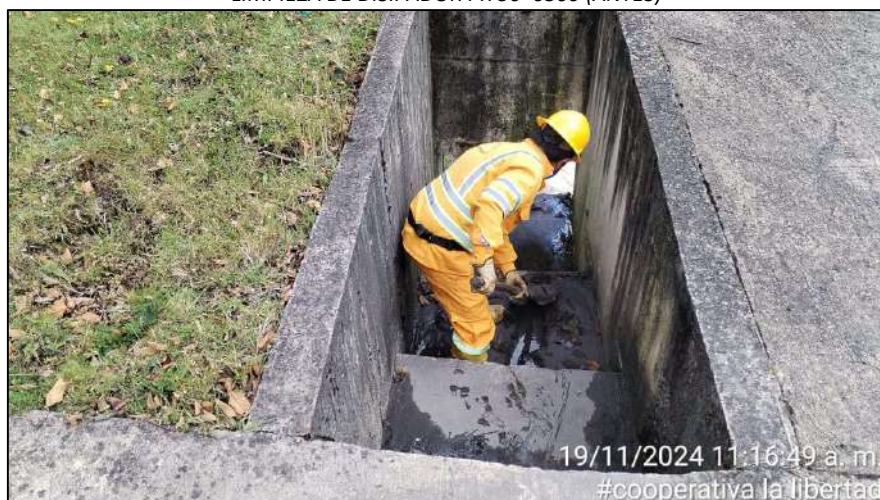
LIMPIEZA DE DISIPADOR PR 50+0300 (DURANTE)

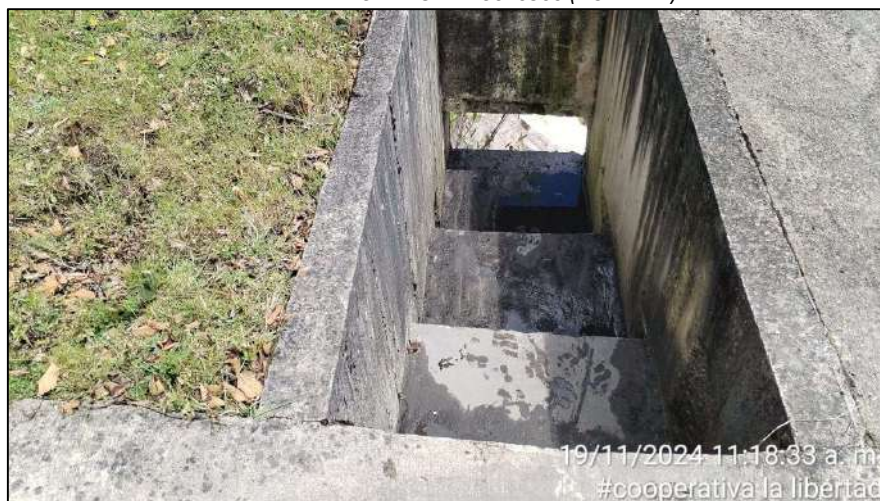
LIMPIEZA DE DISIPADOR PR 50+0300 (DESPUÉS)

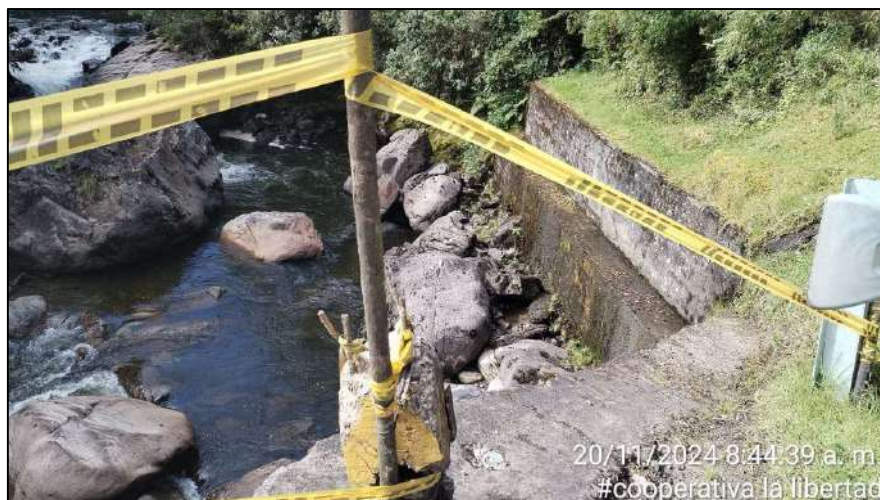
LIMPIEZA DE PUENTE CUSPAQUIRA PR 51+0060 (ANTES)

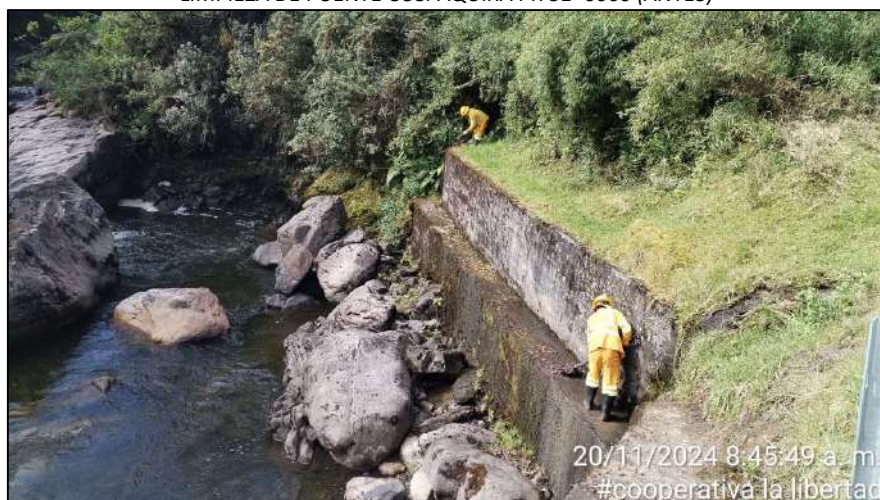
LIMPIEZA DE PUENTE CUSPAQUIRA PR 51+0060 (DURANTE)

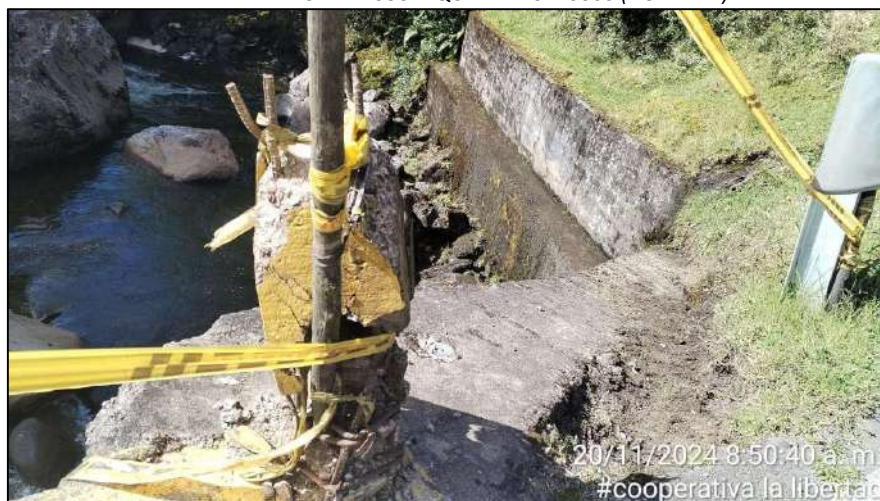
LIMPIEZA DE PUENTE CUSPAQUIRA PR 51+0060 (DESPUÉS)

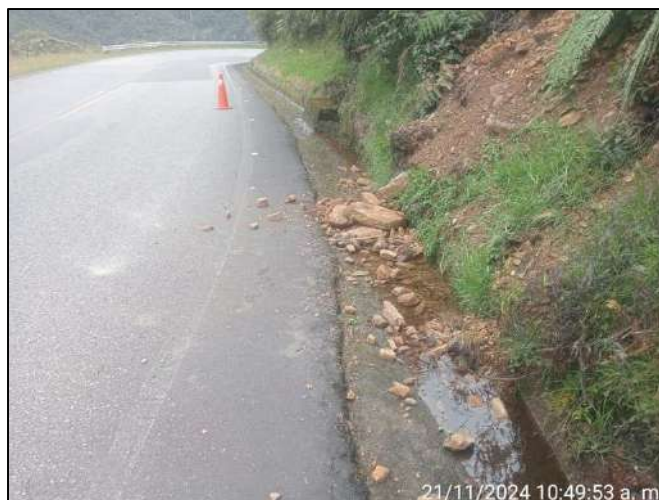
LIMPIEZA DE DERRUMBE PR 55+0600 (ANTES)

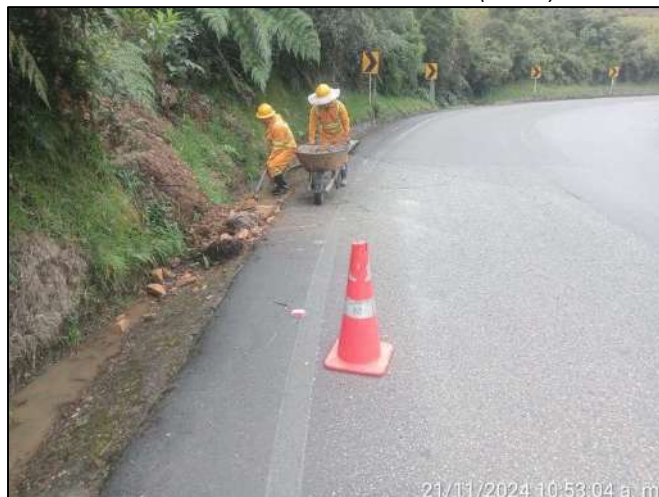
LIMPIEZA DE DERRUMBE PR 55+0600 (DURANTE)

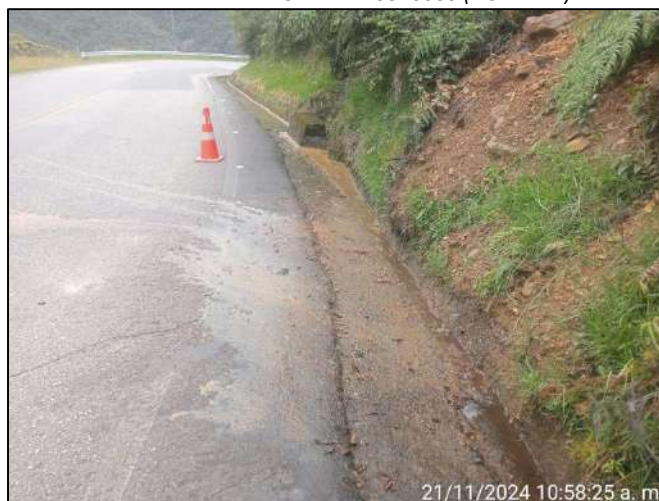
LIMPIEZA DE DERRUMBE PR 55+0600 (DESPUÉS)

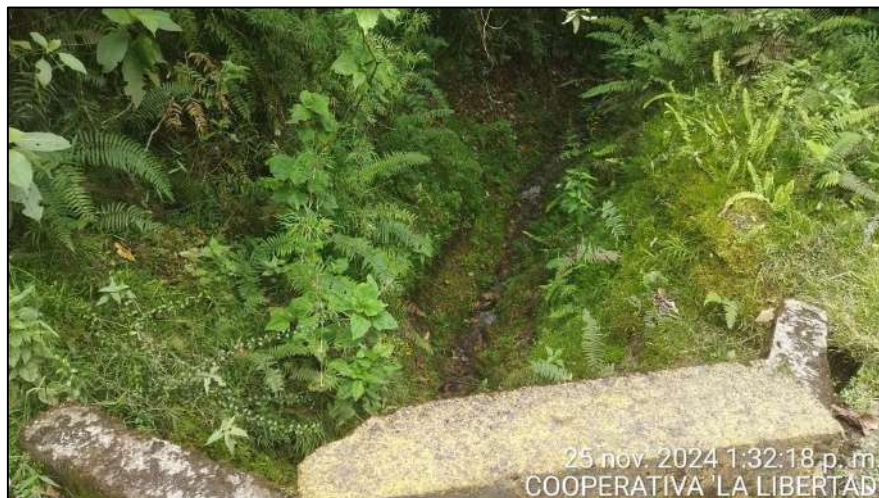
LIMPIEZA DE DESCOLE PR 61+0250 (ANTES)

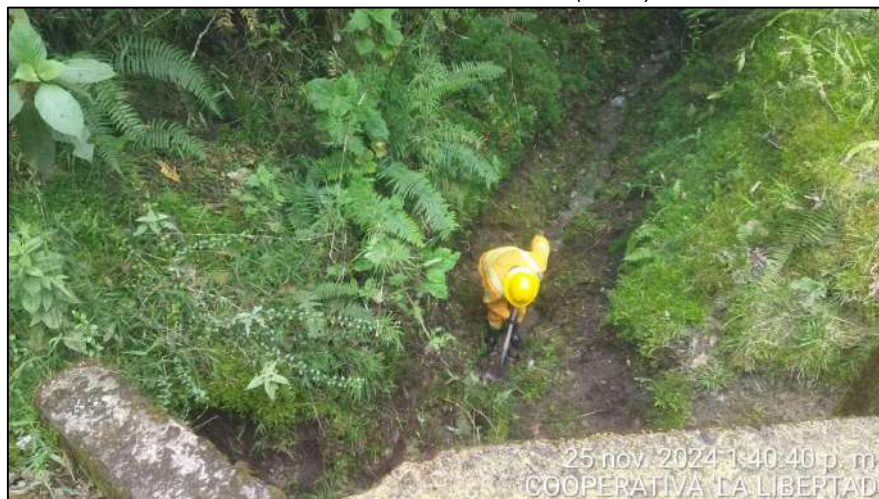
LIMPIEZA DE DESCOLE PR 61+0250 (DURANTE)

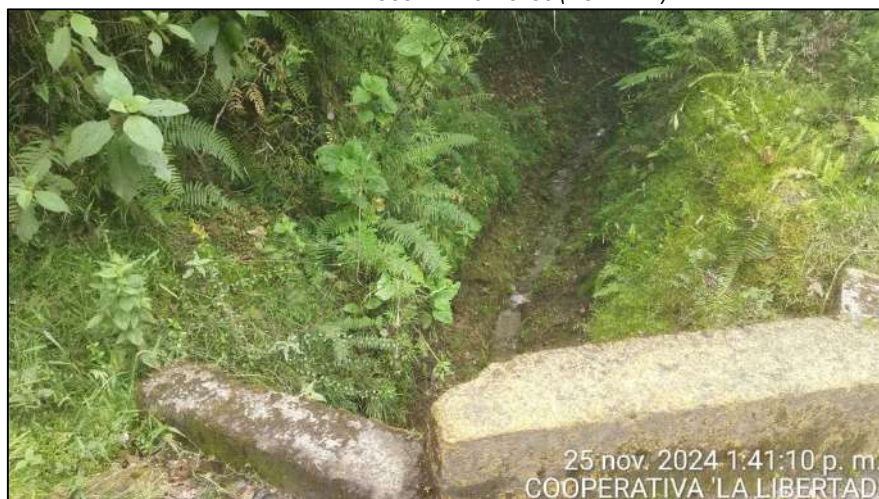
LIMPIEZA DE DESCOLE PR 61+0250 (DESPUÉS)

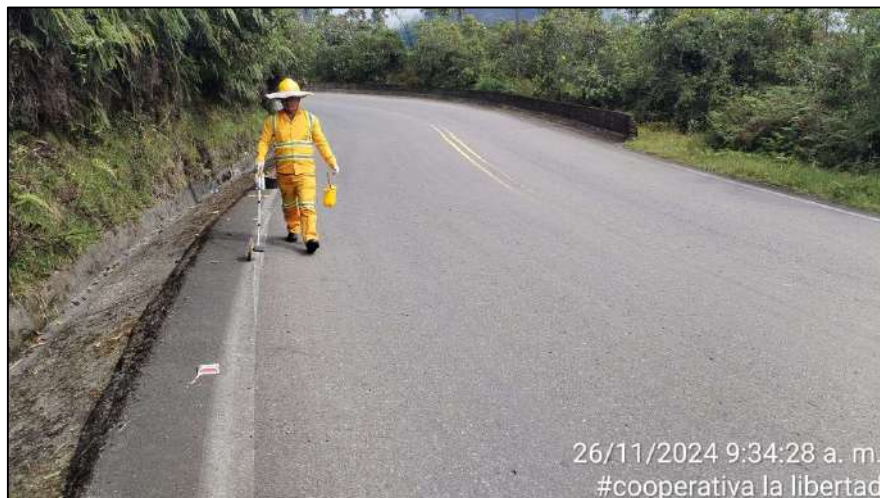
MARCACIÓN DE ABSCISADO PR 62+0100 (ANTES)

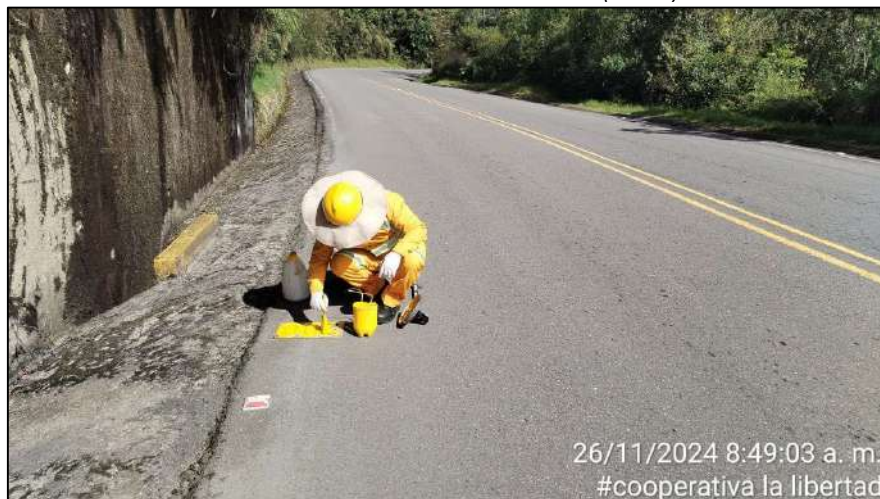
MARCACIÓN DE ABSCISADO PR 62+0100 (DURANTE)

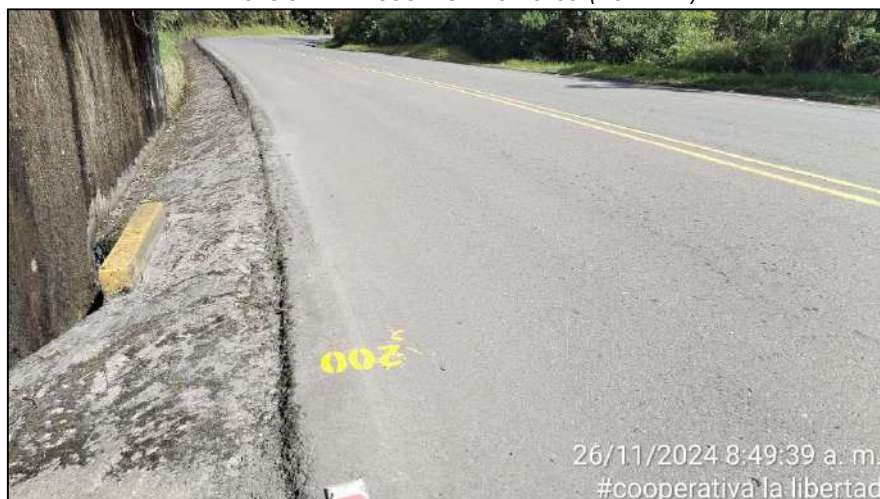
MARCACIÓN DE ABSCISADO PR 62+0100 (DESPUÉS)

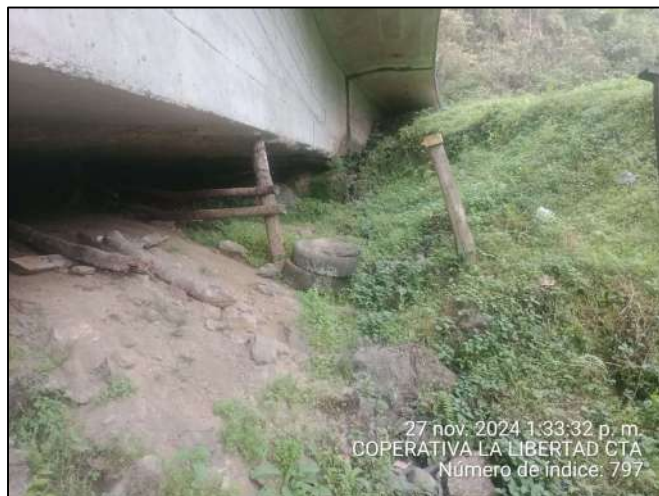
LIMPIEZA DE PUENTE PR 64+0385 (ANTES)

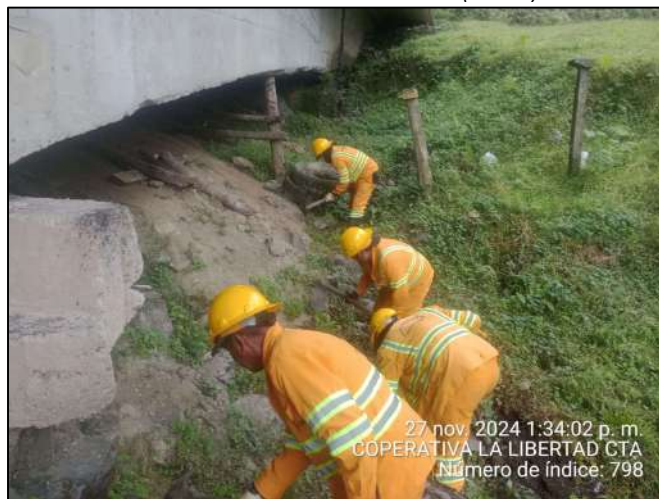
LIMPIEZA DE PUENTE PR 64+0385 (DURANTE)

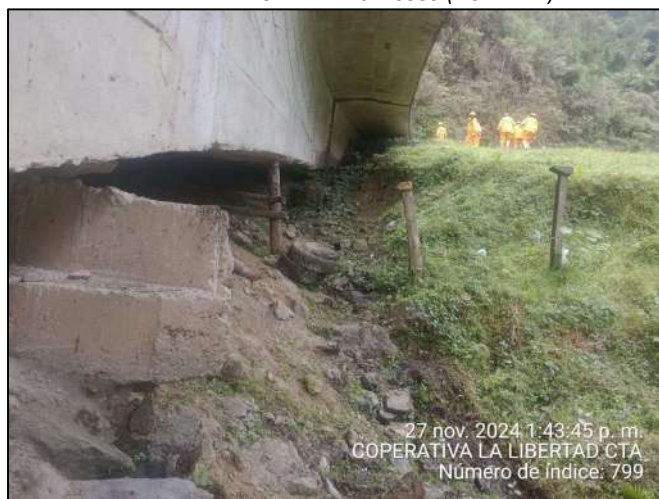
LIMPIEZA DE PUENTE PR 64+0385 (DESPUÉS)

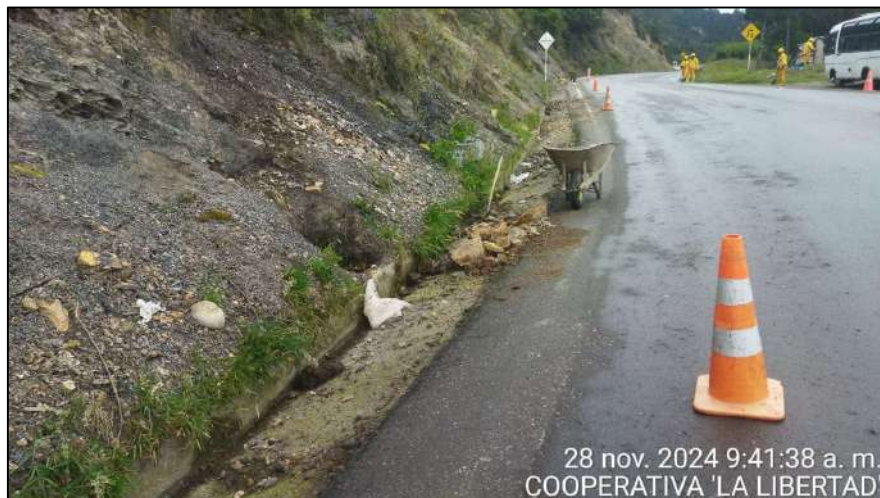
*DESPEJE DE DERRUMBE PR 16+0900 (ANTES)*

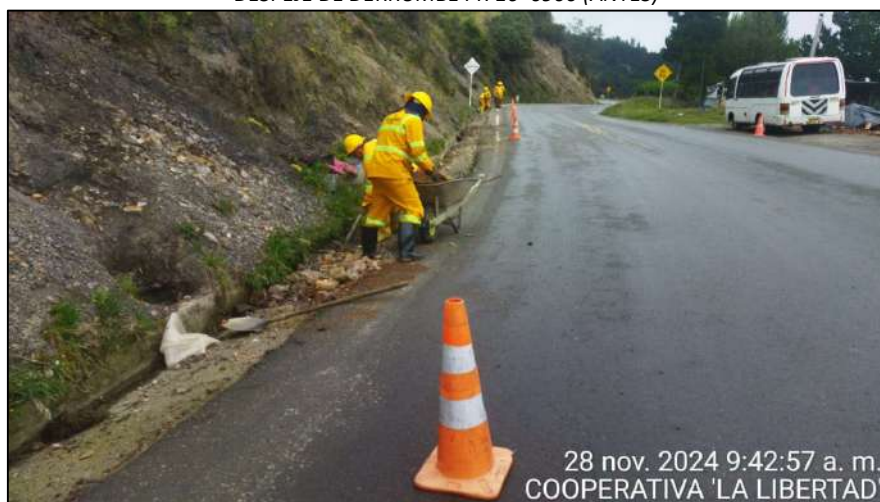
*DESPEJE DE DERRUMBE PR 16+0900 (DURANTE)*

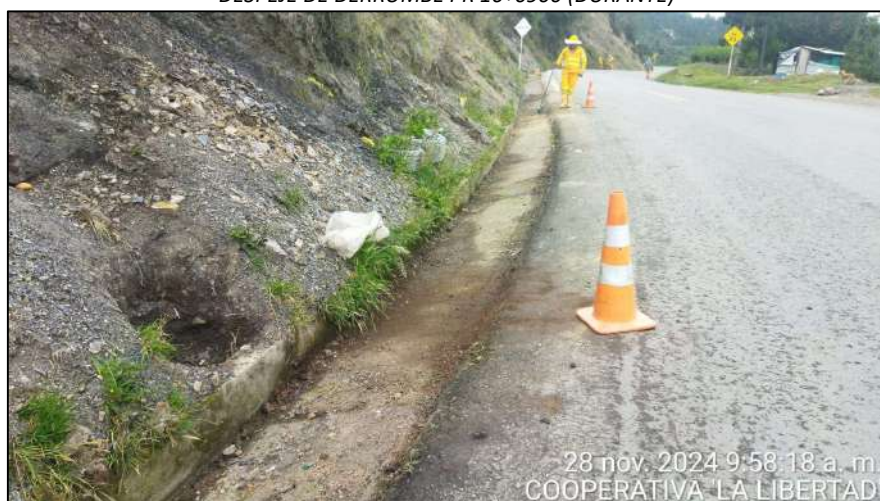
*DESPEJE DE DERRUMBE PR 16+0900 (DESPUÉS)*

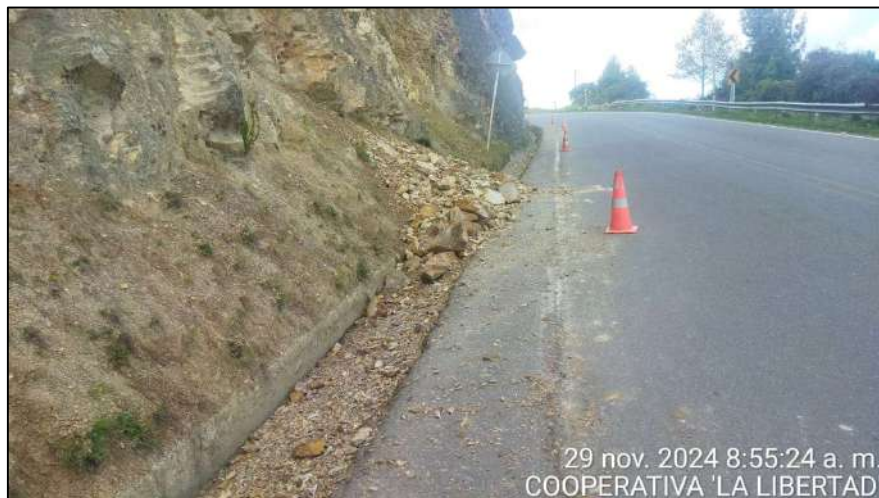
LIMPIEZA DE DERRUMBE PR 18+0300 (ANTES)

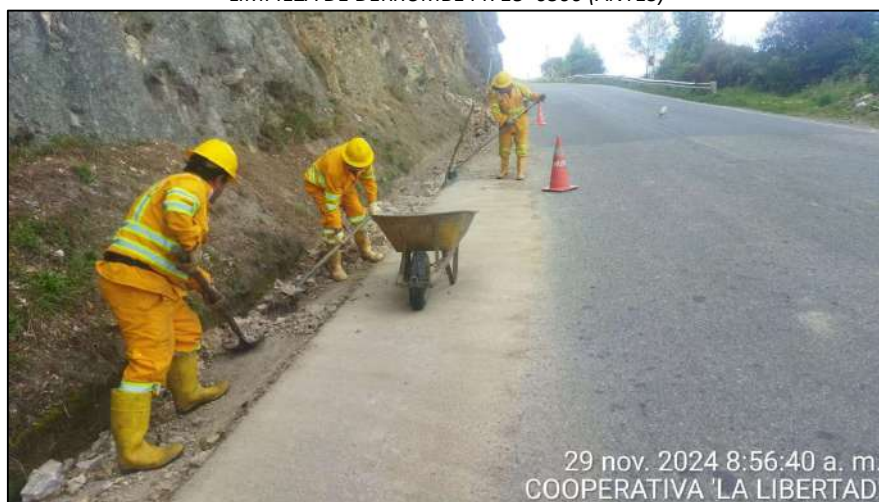
LIMPIEZA DE DERRUMBE PR 18+0300 (DURANTE)

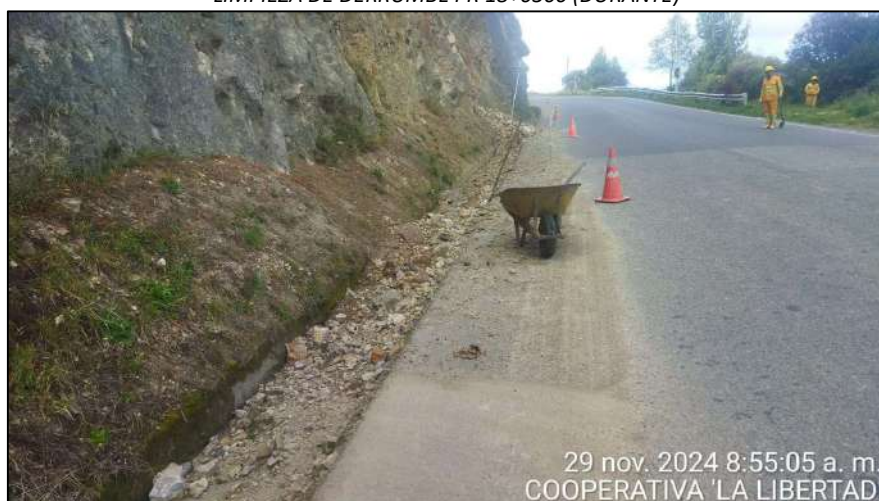
LIMPIEZA DE DERRUMBE PR 18+0300 (DESPUÉS)

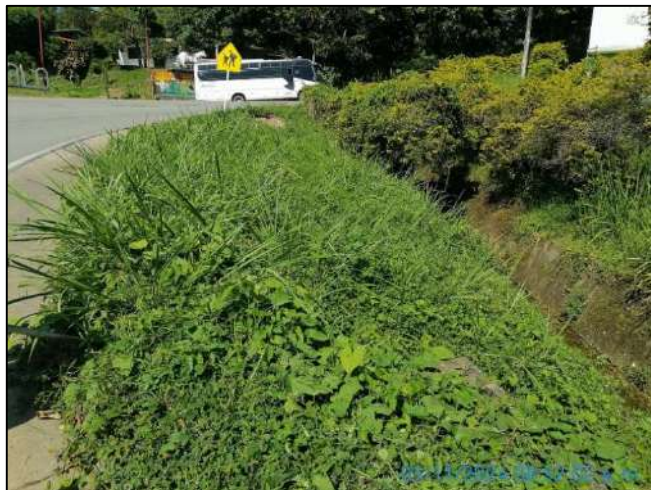
*ROCERÍA PR 99+0000 (ANTES)*

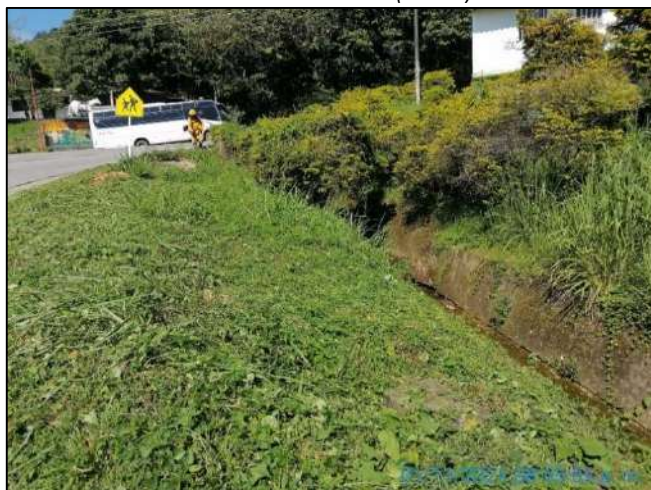
*ROCERÍA PR 99+0000 (DURANTE)*

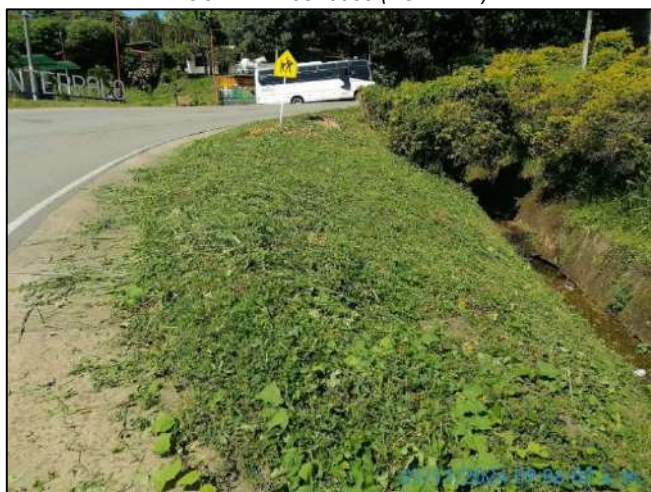
*ROCERÍA PR 99+0000 (DEPUÉS)*

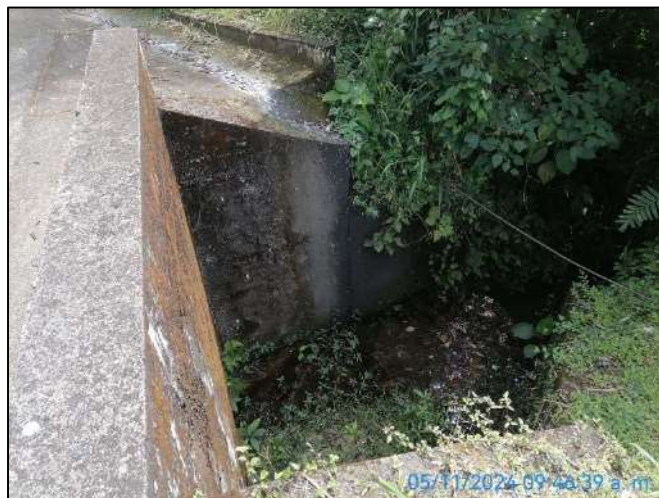
LIMPIEZA DE ESTRUCTURA DE SÁLIDA PR 104+0960 (ANTES)

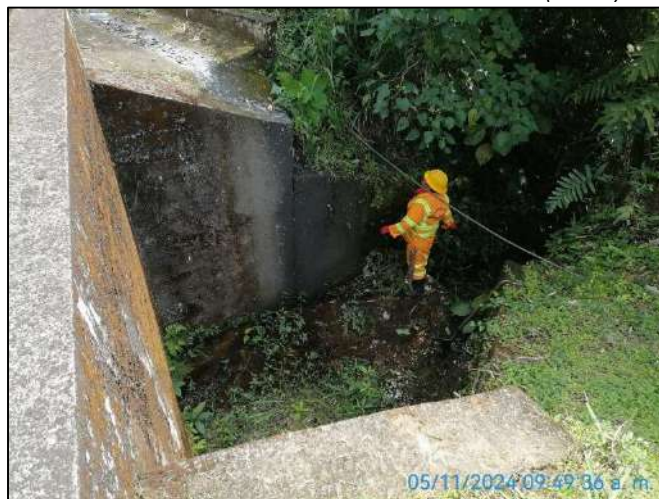
LIMPIEZA DE ESTRUCTURA DE SÁLIDA PR 104+0960 (DURANTE)

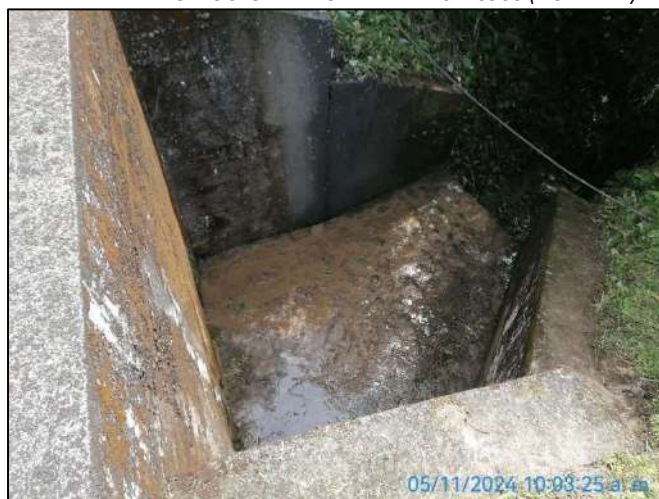
LIMPIEZA DE ESTRUCTURA DE SÁLIDA PR 104+0960 (DESPUÉS)

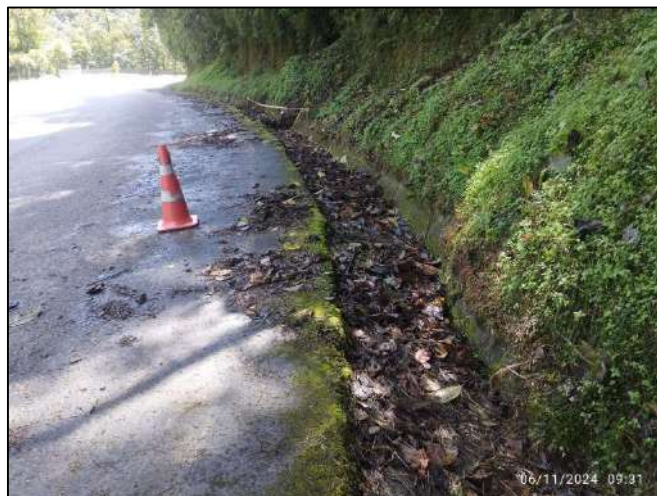
LIMPIEZA DE CUNETAS PR 66+0250 (ANTES)

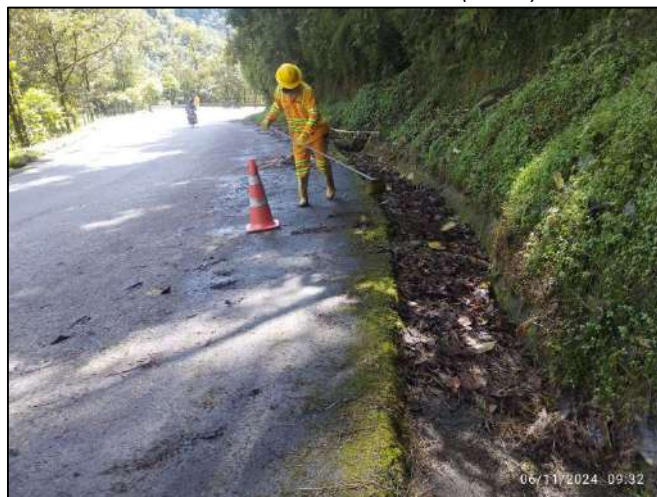
LIMPIEZA DE CUNETAS PR 66+0250 (DURANTE)
